# Asbestinventarisatattest

24014E0222/00L000

Attestnummer : **20260705-000174.000**

Uitgegeven op : **05.07.2026**

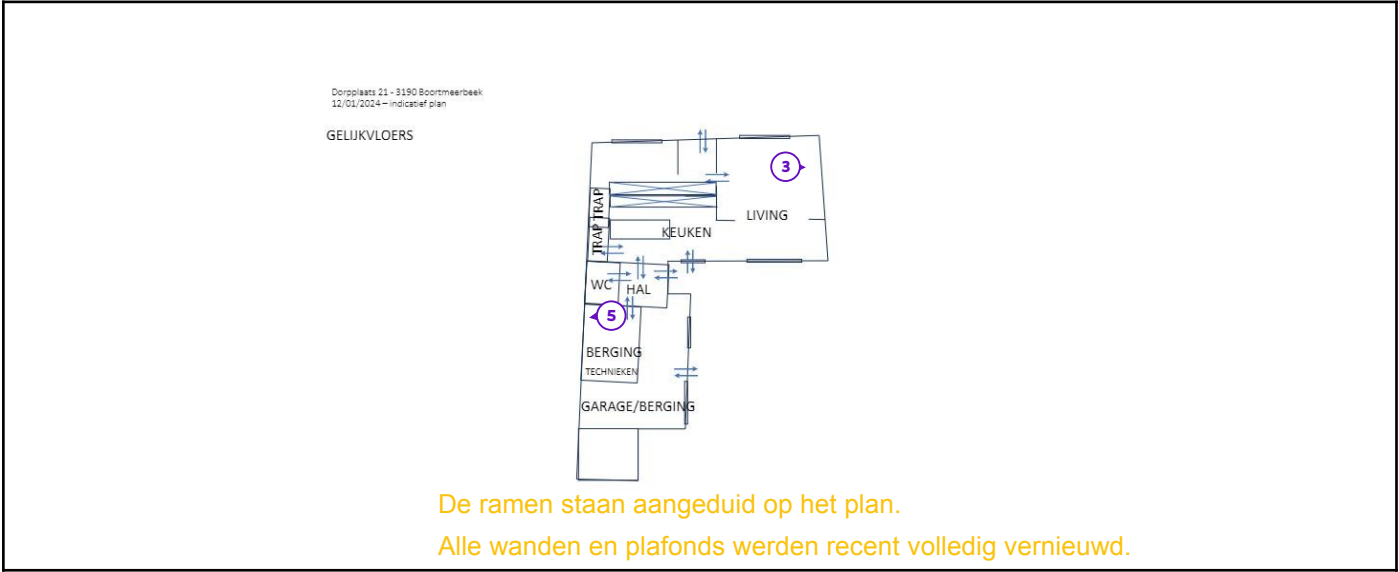
# Plan 1.2: Gelijkvloers

| Beschrijving | Type | Actie |
|---|---|---|
| 3. Binnenkant schouw | Beperking | - |

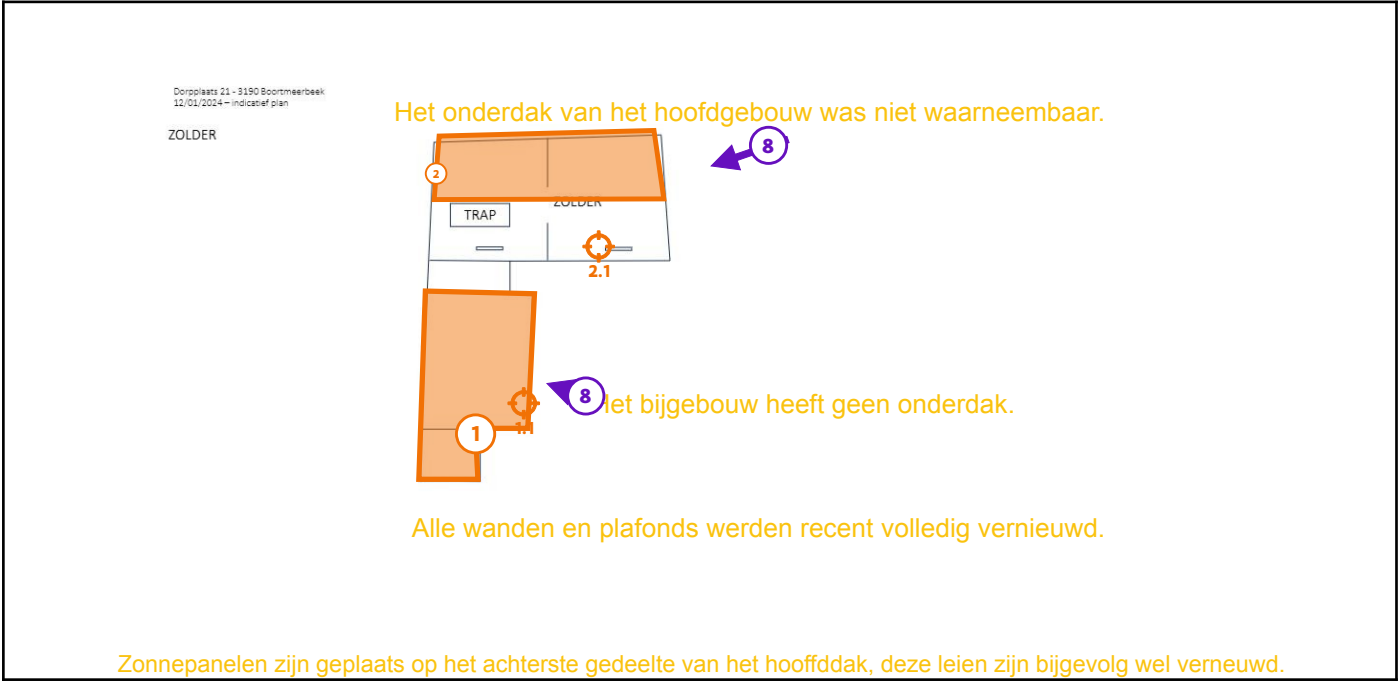
# Plan 1.4: Zolder

| Beschrijving | Type | Actie |
|---|---|---|
| 1. Lei bijgebouw | Asbestmateriaal | Verwijderen |
| 2. Lei hoofdgebouw | Asbestmateriaal | Verwijderen |
| 8. Onderdak hoofdgebouw | Overige ruimte of materiaal | - |

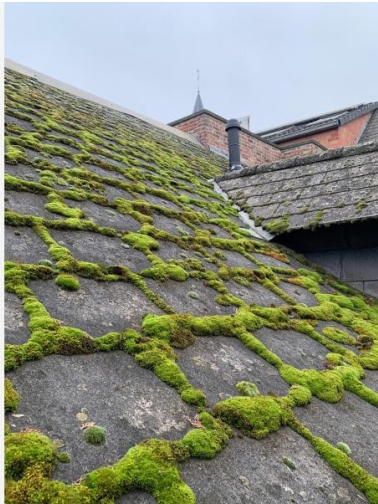
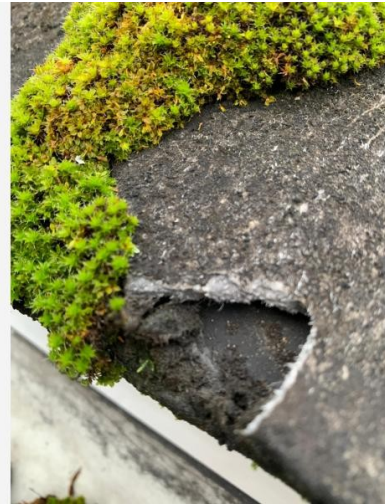
| Fiche 1: Lei bijgebouw..... | 14 |

| Eindbeoordeling materiaalisico | Laag materiaalisico en/of verlaagde kans op vezelvrijgave |

| Gebondenheid | Categorie 1: hechtgebonden in oorsprong |
| Asbestsoort (vezeltype) | Alleen chrysotiel aanwezig |
| Asbestconcentratie | Laag (< 50%) |
| Afschermingsgraad van het gehele materiaal | Geheel of deels vrij aan de buitenlucht, maar geen contact met binnenlucht |
| Toestand van het materiaal | Licht beschadigd, licht verweerd. Intacte calciumsilicaatplaat of materiaal met categorie 3-gebondenheid |

| # | Type | Referentie | Resultaat |
|---|---|---|---|
| 1.1 | Puntmonster | MM1_lei_bijgebouw | Chrysotiel |

| Beschrijving | Lei bijgebouw |
| Asbestmateriaal | Dak- en gevelbekleding - Lei, shingle |
| Hoeveelheid (oppervlakte - aantal) | • 300,00 m <sup>2</sup> - 1 stuk |
| Opmerking | +/- 100m2 dak met 2/3de overlapping. |

Het asbestmateriaal valt onder de mijlpaal van 2034.

Verwijderen

- Zorg voor een veilig beheer. Vermijd het beschadigen van het asbestmateriaal. Controleer de toestand jaarlijks op wijzigingen.

- Eenvoudige handelingen: mag via doe-het-zelf of door werknemer(s) met opleidingsattest eenvoudige handelingen  
Kan via doe-het-zelf verwijderd worden mits het nemen van de nodige voorzorgsmaatregelen.

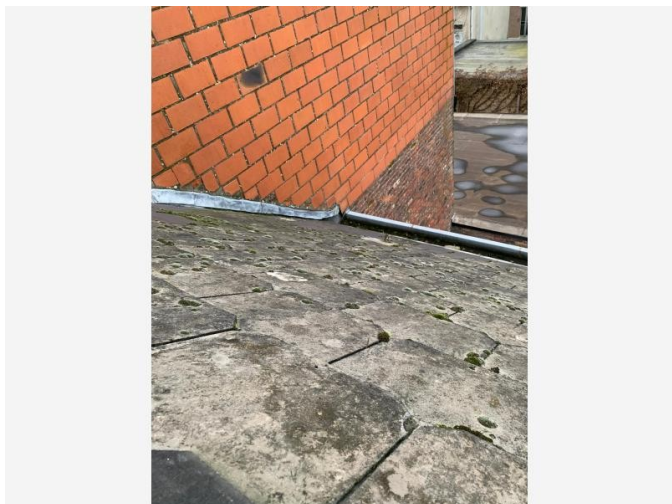
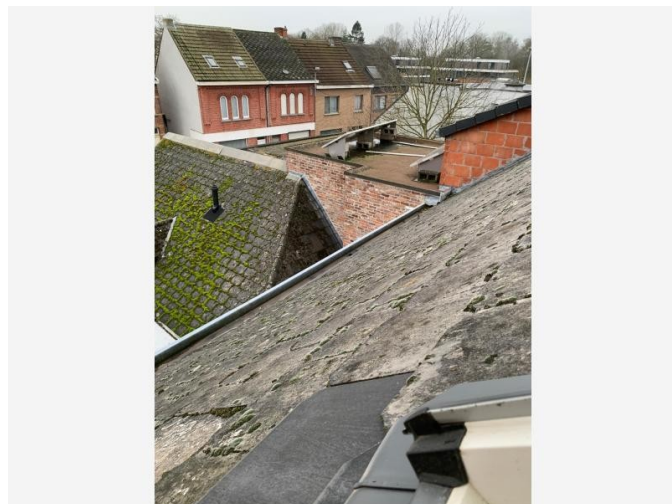
| Fiche 2: Lei hoofdgebouw..... | 17 |

| Eindbeoordeling materiaalrisico | Laag materiaalrisico en/of verlaagde kans op vezelvrijgave |

| Gebondenheid | Categorie 1: hechtgebonden in oorsprong |
| Asbestsoort (vezeltype) | Alleen chrysotiel aanwezig |
| Asbestconcentratie | Laag (< 50%) |
| Afschermingsgraad van het gehele materiaal | Geheel of deels vrij aan de buitenlucht, maar geen contact met binnenlucht |
| Toestand van het materiaal | Licht beschadigd, licht verweerd. Intacte calciumsilicaatplaat of materiaal met categorie 3-gebondenheid |

| # | Type | Referentie | Resultaat |
|---|---|---|---|
| 2.1 | Puntmonster | MM2_lei_hoofdgebouw | Chrysotiel |

| Beschrijving | Lei hoofdgebouw |
| Asbestmateriaal | Dak- en gevelbekleding - Lei, shingle |
| Hoeveelheid (oppervlakte - aantal) | • 450,00 m <sup>2</sup> - 1 stuk |
| Opmerking | +/- 150m2 dak met 2/3de overlapping. |

Het asbestmateriaal valt onder de mijlpaal van 2034.

Verwijderen

- Zorg voor een veilig beheer. Vermijd het beschadigen van het asbestmateriaal. Controleer de toestand jaarlijks op wijzigingen.

- Eenvoudige handelingen: mag via doe-het-zelf of door werknemer(s) met opleidingsattest eenvoudige handelingen  
Kan via doe het zelf verwijderd worden mits het nemen van de nodige voorzorgsmaatregelen.

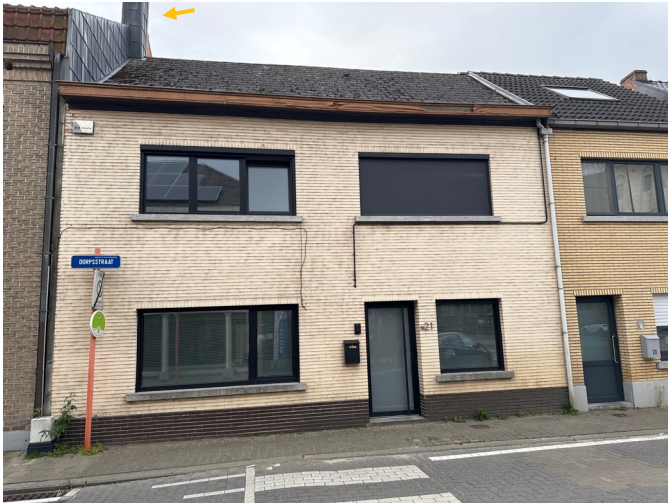
| Fiche 3: Binnenkant schouw..... | 21 |

**Reden:** Het te onderzoeken materiaal situeert zich hoger dan 3,50 m te rekenen vanaf een veilige ondergrond

**Uitleg van de asbestdeskundige:** Binnenkant van de schouw kan niet worden onderzocht wegens het feit dat dit zich op een afstand hoger dan 3,5m t.o.v. een vaste ondergrond bevindt. Verder is de schouw ook ingesloten.

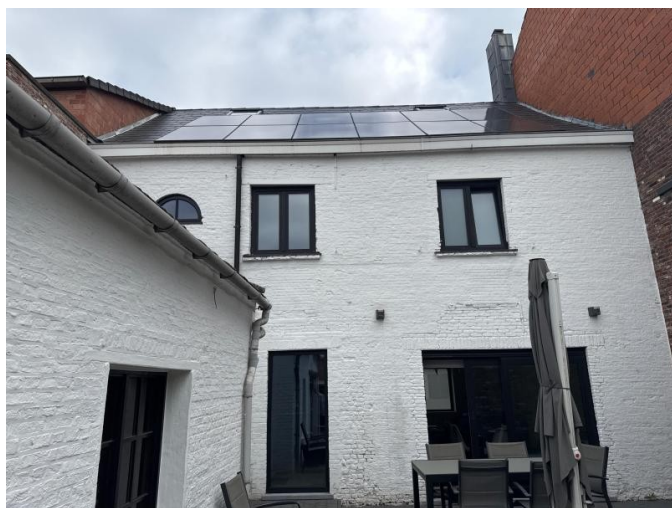
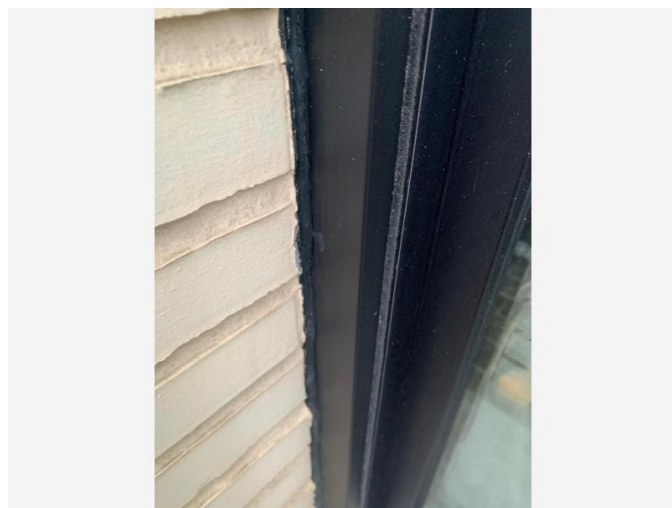
### Fiche 4: Mastiek-kit ramen

| Beschrijving | Notitie | Terug te vinden op plannen |
|---|---|---|
| Fiche 4: Mastiek-kit ramen | Het mastiek-kit van de ramen werd nagekeken en wordt als niet asbest verdacht beschouwd. | Plan 1.2: Gelijkvloers<br>Plan 1.3: Verdieping 1 |

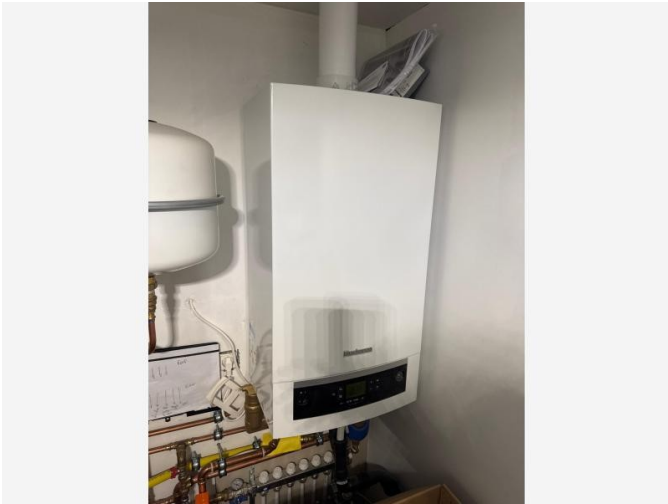
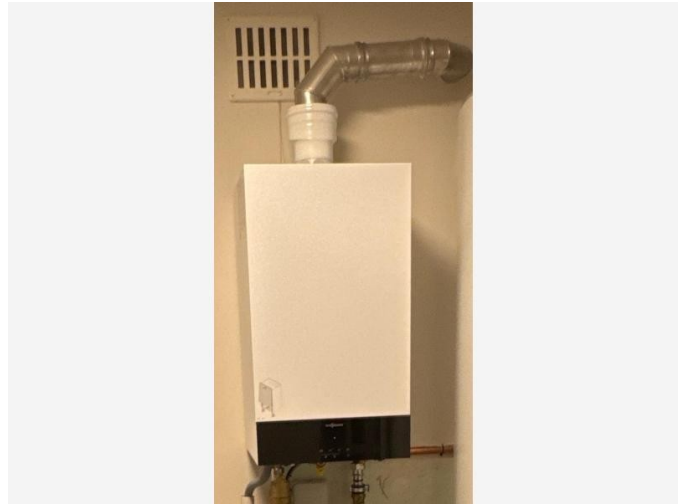
## Fiche 5: Stookinstallatie vernieuwd

| Beschrijving | Notitie | Terug te vinden op plannen |
|---|---|---|
| Fiche 5: Stookinstallatie vernieuwd | De stookinstallatie is vernieuwd. Dit is een vernieuwde Vaillant ketel, echter werd de keuring in kwestie uitgevoerd voor de verandering van het protocol. Dit zorgt ervoor dat er destijds geen foto is genomen van deze installatie. | Plan 1.2: Gelijkvloers |

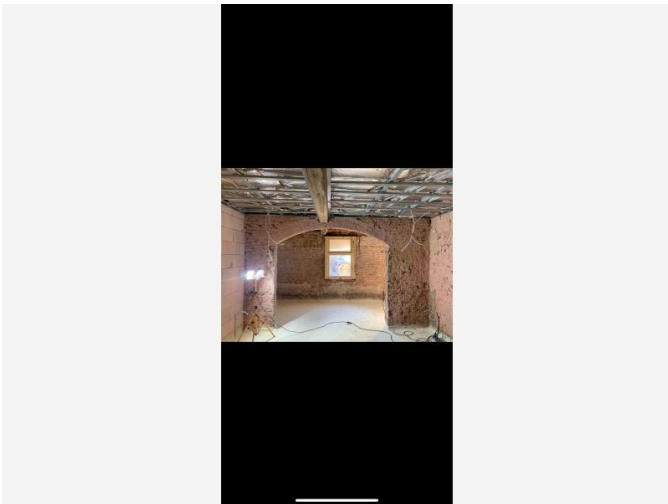
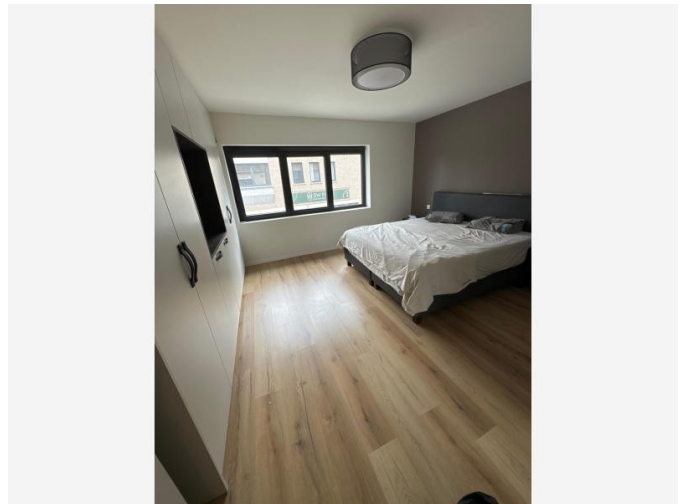
## Fiche 6: Pleisterwerk wand en plafond

| Beschrijving | Notitie | Terug te vinden op plannen |
|---|---|---|
| Fiche 6: Pleisterwerk wand en plafond | Het pleisterwerk en de plafonds in heel de woning werden bij de renovatie in 2022 verwijderd en volledig vernieuwd. Dit was waarneembaar en werd met foto's van de renovatie aangetoond. | Plan 1.2: Gelijkvloers<br>Plan 1.3: Verdieping 1<br>Plan 1.4: Zolder |

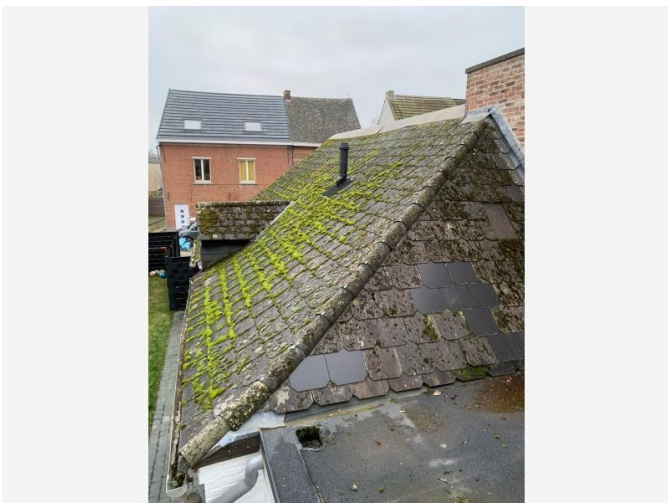
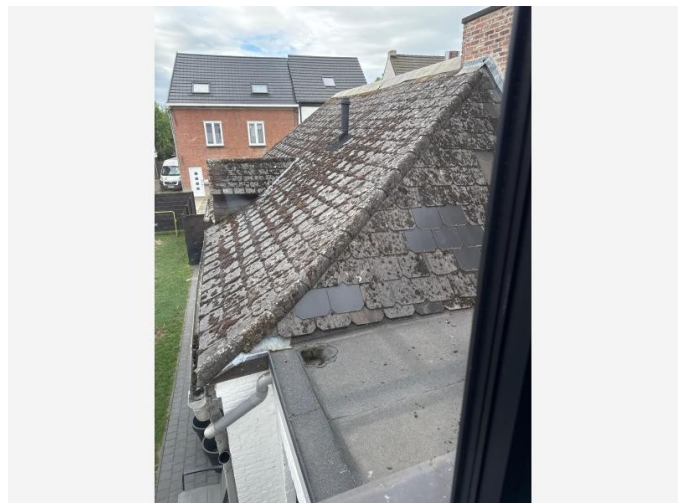
## Fiche 7: Roofing uitbouw

| Beschrijving | Notitie | Terug te vinden op plannen |
|---|---|---|
| Fiche 7: Roofing uitbouw | Klein stukje roofing van het bijgebouw. Werd nagekeken en is zeer recente niet asbest verdachte roofing. | Plan 1.3: Verdieping 1 |

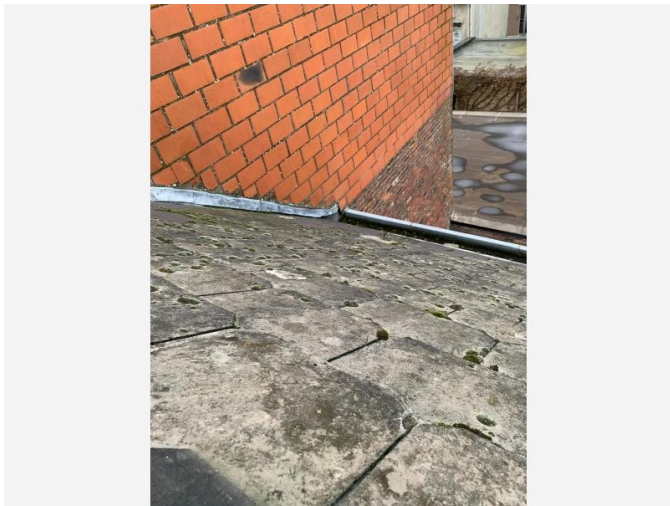
### Fiche 8: Onderdak hoofdgebouw

| Beschrijving | Notitie | Terug te vinden op plannen |
|---|---|---|
| Fiche 8: Onderdak hoofdgebouw | Het onderdak is niet waarneembaar op niet destructieve wijze. Het is niet uitgesloten dat er een asbesthoudend onderdak aanwezig is. | Plan 1.4: Zolder |
