# Asbestinventarisatetest

Ispralaan 6, 2400 Mol

Attestnummer : 20260805-000010.000

**Niet-asbestveilig**

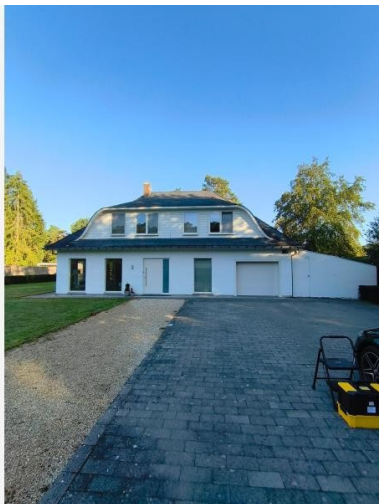
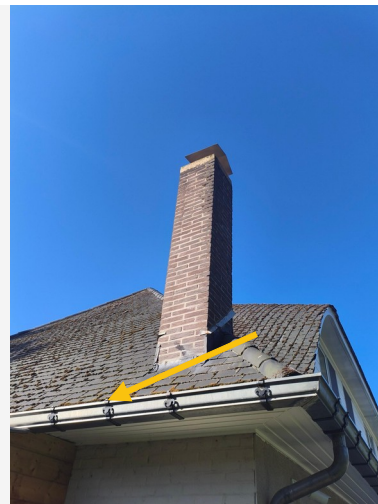
Overzichtsfoto

Detailfoto

| Beschrijving | Slib/sediment dakgoot |
| Type afvalstof | Betreft resten (contaminatie) van verwerking of beschadiging |
| Bron van de resten | Dakleien |
| Gebondenheid resten | Niet hecht |
| Hoeveelheid (gewicht - aantal) | <ul style="list-style-type: none"><li>• 2,00 kg - 1 stuk</li></ul> |

Het asbestmateriaal valt onder de mijlpaal van 2040.

**Dringend verwijderen**

- Verwijder het asbestafval.
- Voer bijkomende staalname(s) uit.

- Eenvoudige handelingen: mag via doe-het-zelf of door werknemer(s) met opleidingsattest eenvoudige handelingen  
Reinig de dakgoten om asbesthoudend sediment of slib te verwijderen.

Voor verwijdering het slib extra bevochtigen of fixeren om stof te voorkomen , niet breken om stof te beperken .

Schep het mos in dubbel plastic zak , sluit dit luchtdicht af , en breng dit naar een erkend verwerker . Slib behoort tot niet hechtgebonden afval.

Reinig de dakgoot en het gebruikt materiaal met overvloedig water.

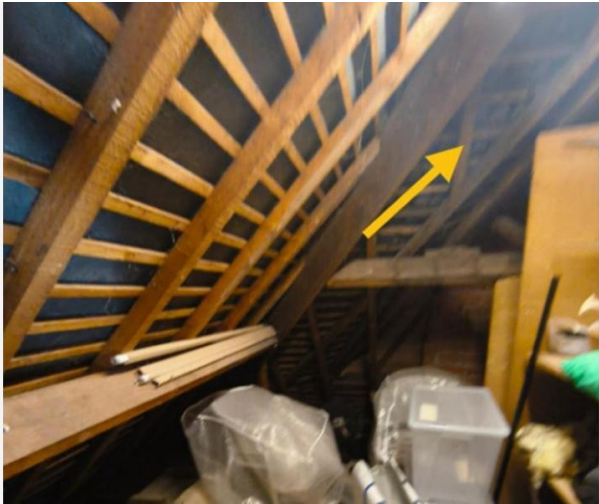
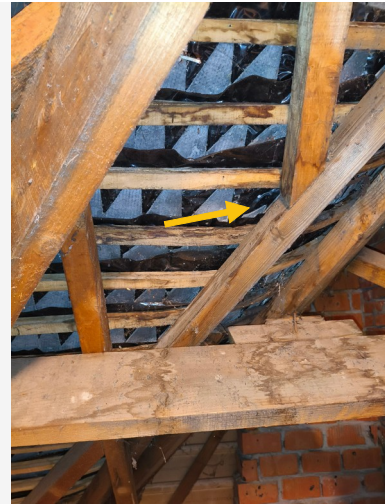
| Eindbeoordeling materiaalrisico | Hoog materiaalrisico en/of hoge kans op vezelvrijgave |

| Asbestsoort (vezeltype) | Crocidoliet aanwezig |
| Toestand van het materiaal | Matig beschadigd, matig verweerd |

| # | Type | Referentie | Resultaat |
|---|---|---|---|
| 2.1 | Puntmonster | 03 | Chrysotiel, Crocidoliet |

| Beschrijving | Dakleien woning (met staalname) |
| Hoeveelheid (oppervlakte - aantal) | <ul style="list-style-type: none"><li>• 140,00 m<sup>2</sup> - 1 stuk</li></ul> |

Het asbestmateriaal valt onder de mijlpaal van 2034.

**Dringend verwijderen**

- Verwijder dit asbestmateriaal zo snel mogelijk. Volg de toestand goed op.
- Hemelwater dat afspoelt van asbestcement daken of gevels kan asbestdeeltjes bevatten. Gebruik het enkel voor gesloten circuits (bv. spoelen toiletten). Reinig na het vervangen van het dak of de gevel de dakgoten en regenwaterput of -ton om asbesthoudend sediment of slib te verwijderen

- Eenvoudige handelingen: mag via doe-het-zelf of door werknemer(s) met opleidingsattest eenvoudige handelingen  
EH via doe-het zelf Standaard dragen van de nodige wegwerp beschermingsmiddelen FFP 3 masker , handschoenen en tyvec CAT III type 5-6 , afwasbaar schoeisel Indien mogelijk de ondervloer afdekken , leien voorzichtig verwijderen, extra fixeren, niet breken , niet gooien, onmiddellijk verpakken of voorzichtig in container met asbest bag plaatsen. Voldoende benevelen/bevochtigen tijdens de duur van de werken. Gebruik geen storkokers. Voor hechtgebonden toepassingen: Bij verwijdering door doe-het-zelf moet men dit afval dubbel en luchtdicht verpakt aandienen bij het gemeentelijk recyclagepark. Men raadpleegt best op voorhand de voorwaarden van het recyclagepark. Indien leien in slechte staat zijn en kans bestaat op breken : Eenvoudige handeling opgeleid personeel , alle werknemer(s) moeten wel beschikken over een opleidingsattest eenvoudige handelingen 8u Zie ook link Zie <https://ovam.vlaanderen.be/wie-mag-wat->

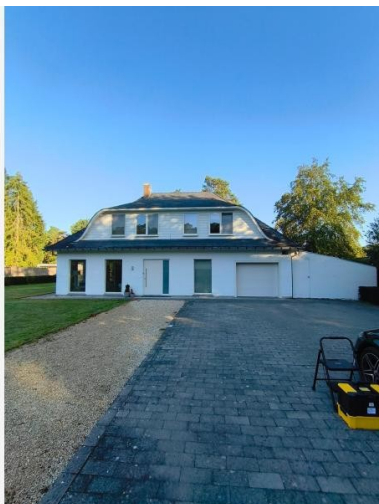
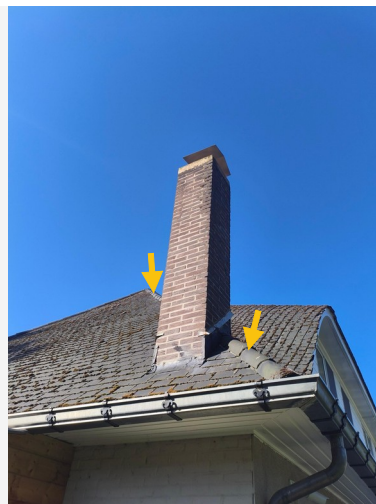
| Eindbeoordeling materiaalrisico | Laag materiaalrisico en/of verlaagde kans op vezelvrijgave |

| Asbestsoort (vezeltype) | Crocidoliet aanwezig |
| Toestand van het materiaal | Licht beschadigd, licht verweerd. Intacte calciumsilicaatplaat of materiaal met categorie 3-gebondenheid |

| Beschrijving | Nokpannen asbestcement |
| Opmerking | <p>Mits de dakleien asbesthoudend zijn en de nokpannen samen verwijderd worden met de dakleien en mogelijks zijn gecontamineerd beschouwen wij deze asbesthoudend.</p> <p>De opgegeven volumes betreffen een beredeneerde schatting, er worden geen rechten toegekend aan deze schatting.</p> <p>De materialen zijn visueel herkend als asbest verdacht.</p> |

Het asbestmateriaal valt onder de mijlpaal van 2034.

Verwijderen

- Zorg voor een veilig beheer. Vermijd het beschadigen van het asbestmateriaal. Controleer de toestand jaarlijks op wijzigingen.
- Voer bijkomende staalname(s) uit.

- Eenvoudige handelingen: mag via doe-het-zelf of door werknemer(s) met opleidingsattest eenvoudige handelingen  
EH via doe-het zelf Standaard dragen van de nodige wegwerp beschermingsmiddelen FFP 3 masker, handschoenen en tyvec CAT III type 5-6, afwasbaar schoeisel Indien mogelijk de ondervloer afdekken, nokpannen/windveren voorzichtig verwijderen, extra fixeren, niet breken, niet gooien, onmiddellijk dubbel verpakken, luchtdicht afsluiten of voorzichtig in container met asbest bag plaatsen. Voldoende benevelen/bevochtigen tijdens de duur van de werken. Indien nokpannen/windveren in slechte staat zijn en kans bestaat op breken: Eenvoudige handeling opgeleid personeel, alle werknemer(s) moeten wel beschikken over een opleidingsattest eenvoudige handelingen 8u Voor hechtgebonden toepassingen: Bij verwijdering door doe-het-zelf moet men dit afval dubbel en luchtdicht verpakt aandienen bij het gemeentelijk recyclagepark. Men raadpleegt best op voorhand de voorwaarden van het recyclagepark. Zie ook link Zie <https://ovam.vlaanderen.be/wie-mag-wat-verwijderen> <https://ovam.vlaanderen.be/voorzorgsmaatregelen->

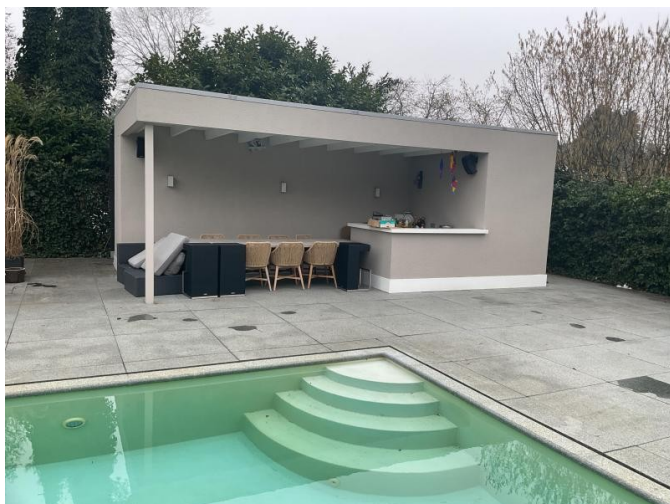
Situeringsfoto

| Opmerking | Het poolhouse werd officieel vergund door het CBS van de gemeente Mol op 06/12/2006 jl. en kan derhalve uitgesloten worden. Zie bewijsdocument. |

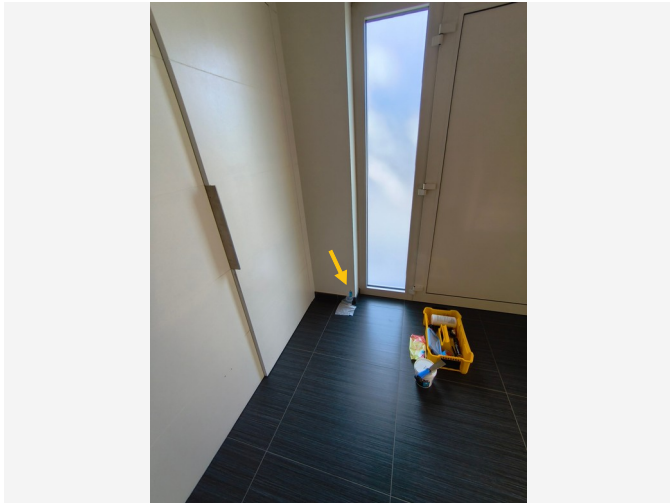
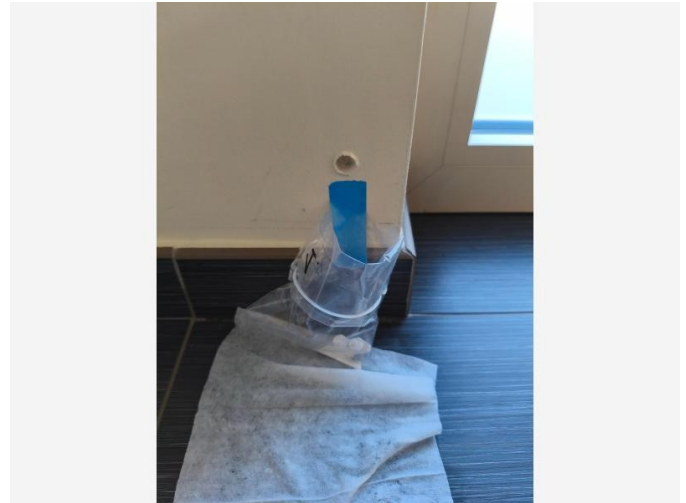
## Fiche 7: Muurpleister

Geen asbest

| Opmerking | <p>Volgens het inspectieprotocol is een monstername van het pleisterwerk verplicht om dit te identificeren als niet-asbesthoudend.</p> <p>Locatie staalnames: individuele ruimte: slaapkamer V+1 / natte ruimte: badkamer V+1 / stookplaats: niet beschikbaar (bakstenen muur) / traphal: traphal GLV. De vermelde oppervlaktes en volumes betreffen een beredeneerde schatting. Er worden geen rechten verleend aan deze oppervlaktes/volumes. De dikte is een schatting die voorkomt uit de monsterplaatsen en is daarom niet altijd representatief.</p> |

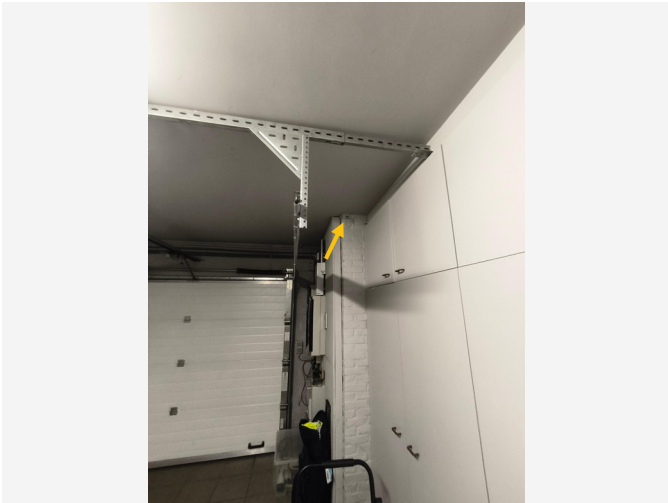
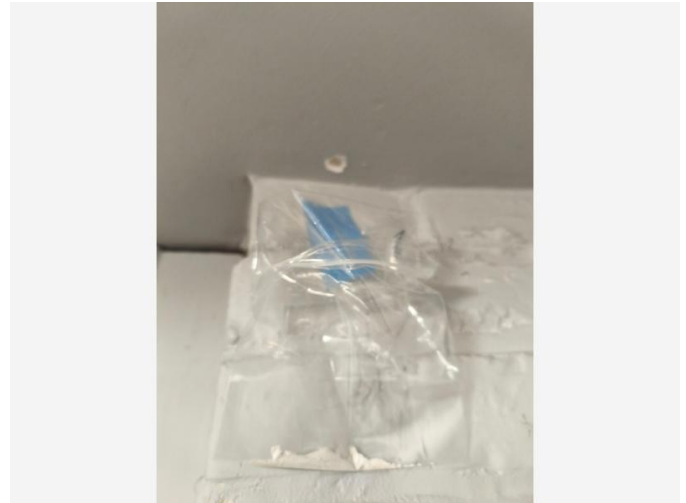
## Fiche 9: Plafondpleister

Geen asbest

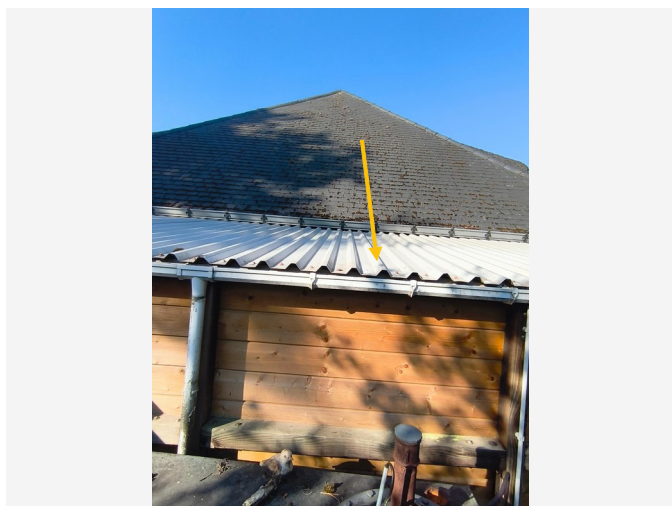
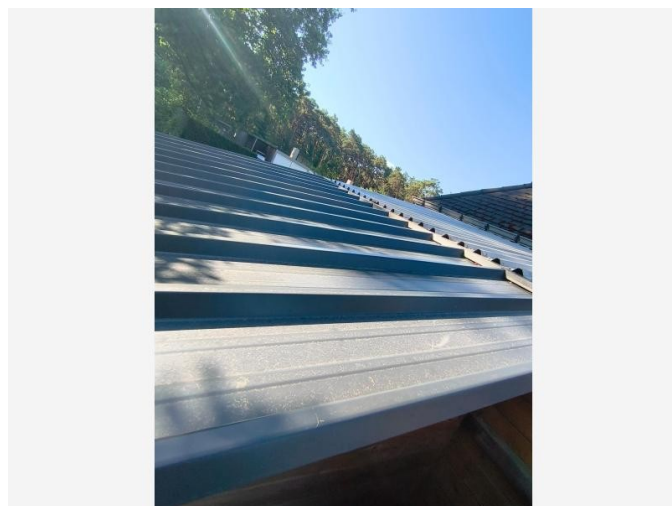
### Fiche 11: Dakbedekking afdak naast woning

| Beschrijving | Notitie | Terug te vinden op plannen |
|---|---|---|
| Fiche 11: Dakbedekking afdak naast woning | De dakbedekking van het afdak aan de zijkant van de woning werd gecontroleerd. Deze bestaat uit staalplaat dakbedekking en bevat geen asbest verdachte materialen. | Plan 4.1: Afdak naast woning |

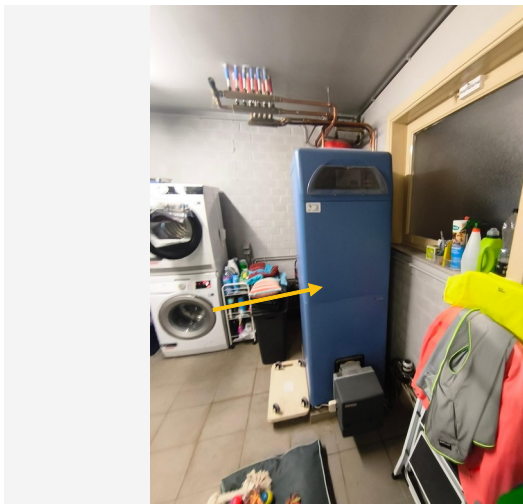
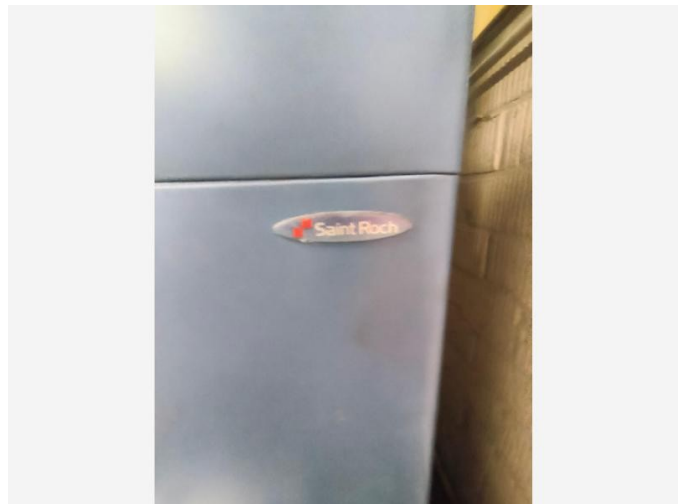
### Fiche 12: cv geen info te vinden op het toestel

| Beschrijving | Notitie | Terug te vinden op plannen |
|---|---|---|
| Fiche 12: cv geen info te vinden op het toestel | <p>Er is geen informatie te vinden omtrent de cv-ketel. Geen informatie teruggevonden op het lad online technium handboek asbest.</p> <p>Laat deze ketel controleren door een opgeleid techniker basis asbest 8u.</p> | - |

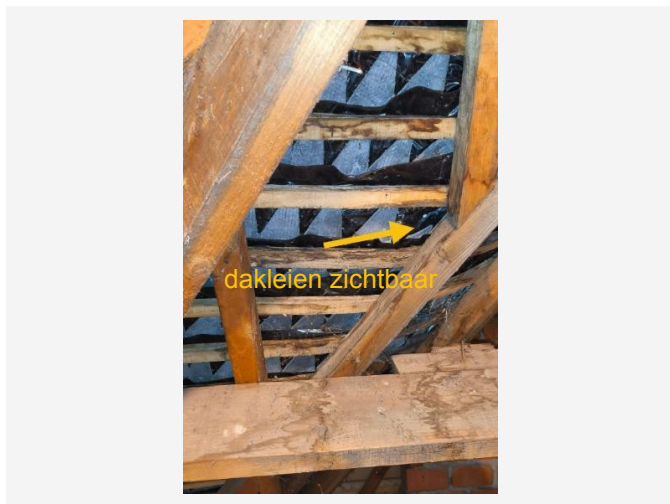
## Fiche 15: Onderdak woning (niet aanwezig)

| Beschrijving | Notitie | Terug te vinden op plannen |
|---|---|---|
| Fiche 15: Onderdak woning (niet aanwezig) | <p>onderdak (niet aanwezig) in het inspectie gebied.</p> <p>De dakleien zijn zichtbaar op zolder, geen onderdak vastgesteld.</p> <p>Deze controle is een steekproef, het is niet bevestigd dat het dak volledig identiek is opgebouwd.</p> | Plan 1.1: Hoofdgebouw plan |
