# Asbestinventarisatattest

Maria-Theresialei 9/9, 2018 Antwerpen

Attestnummer : 20260628-000127.000

# Zone 1: Hoofdgebouw

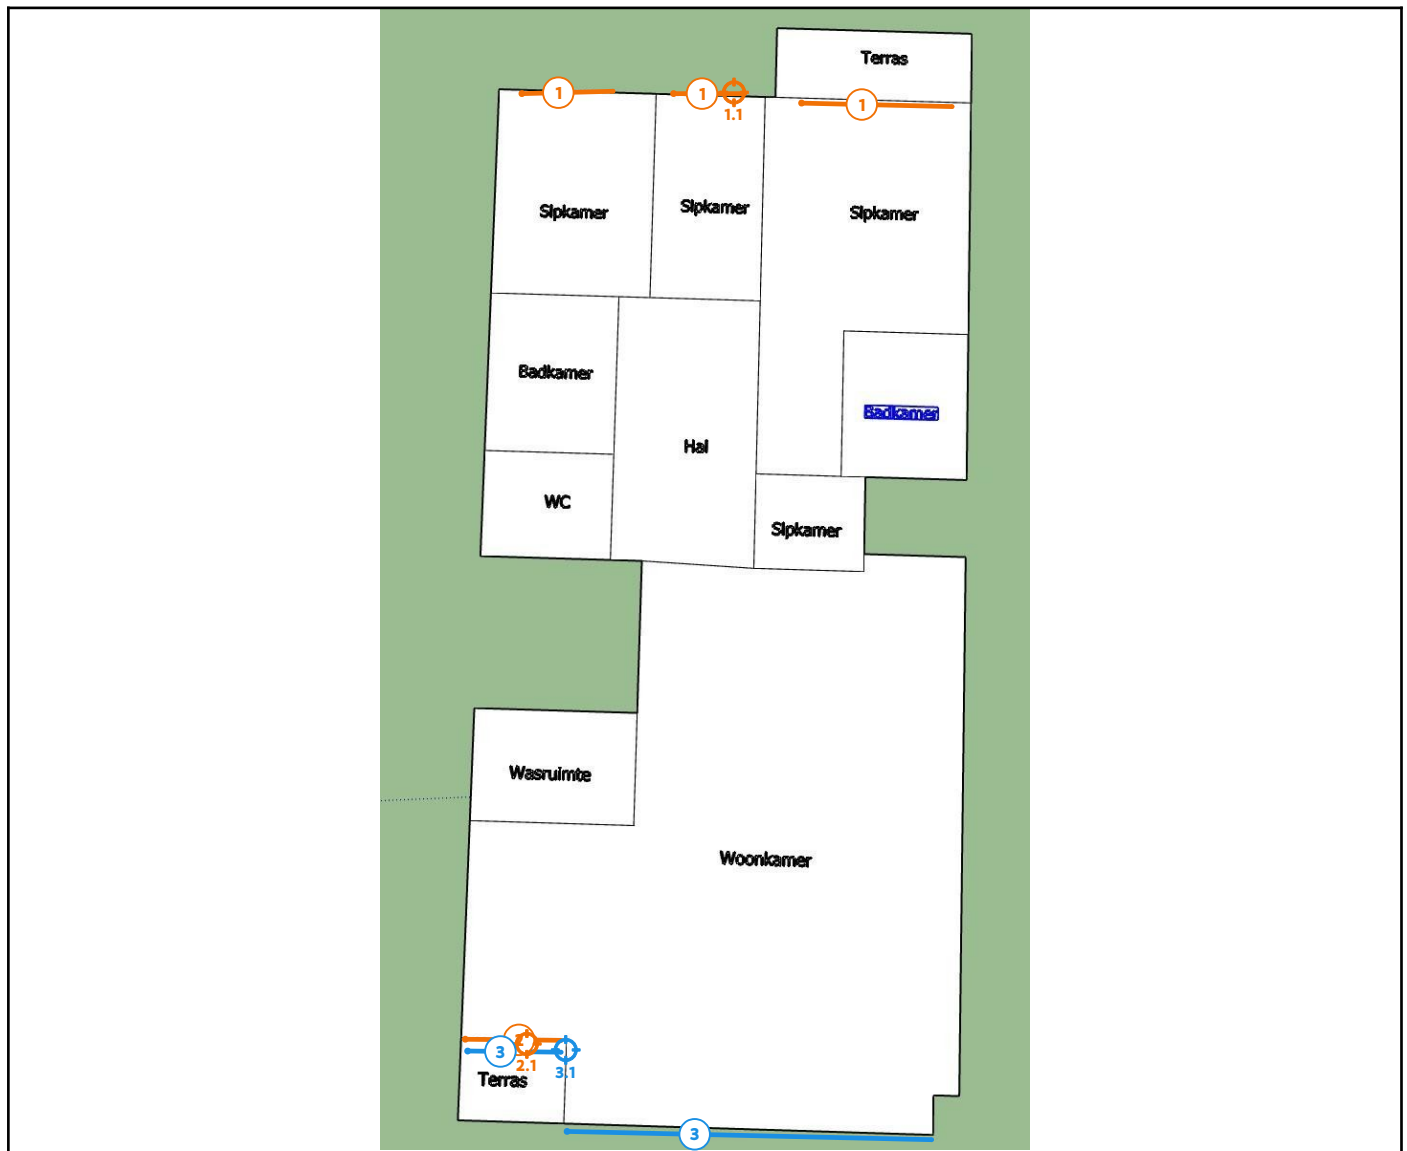
## Plan 1.2: Plattegrond

| Beschrijving | Type | Actie |
|---|---|---|
| 1. Mastiek tussen muur en profiel (achtergevel) | Asbestmateriaal | <a href="#">Verwijderen</a> |
| 2. Mastiek tussen glas en profiel | Asbestmateriaal | <a href="#">Verwijderen</a> |
| 3. Mastiek tussen muur en profiel (voorgevel) | Geen asbest | - |

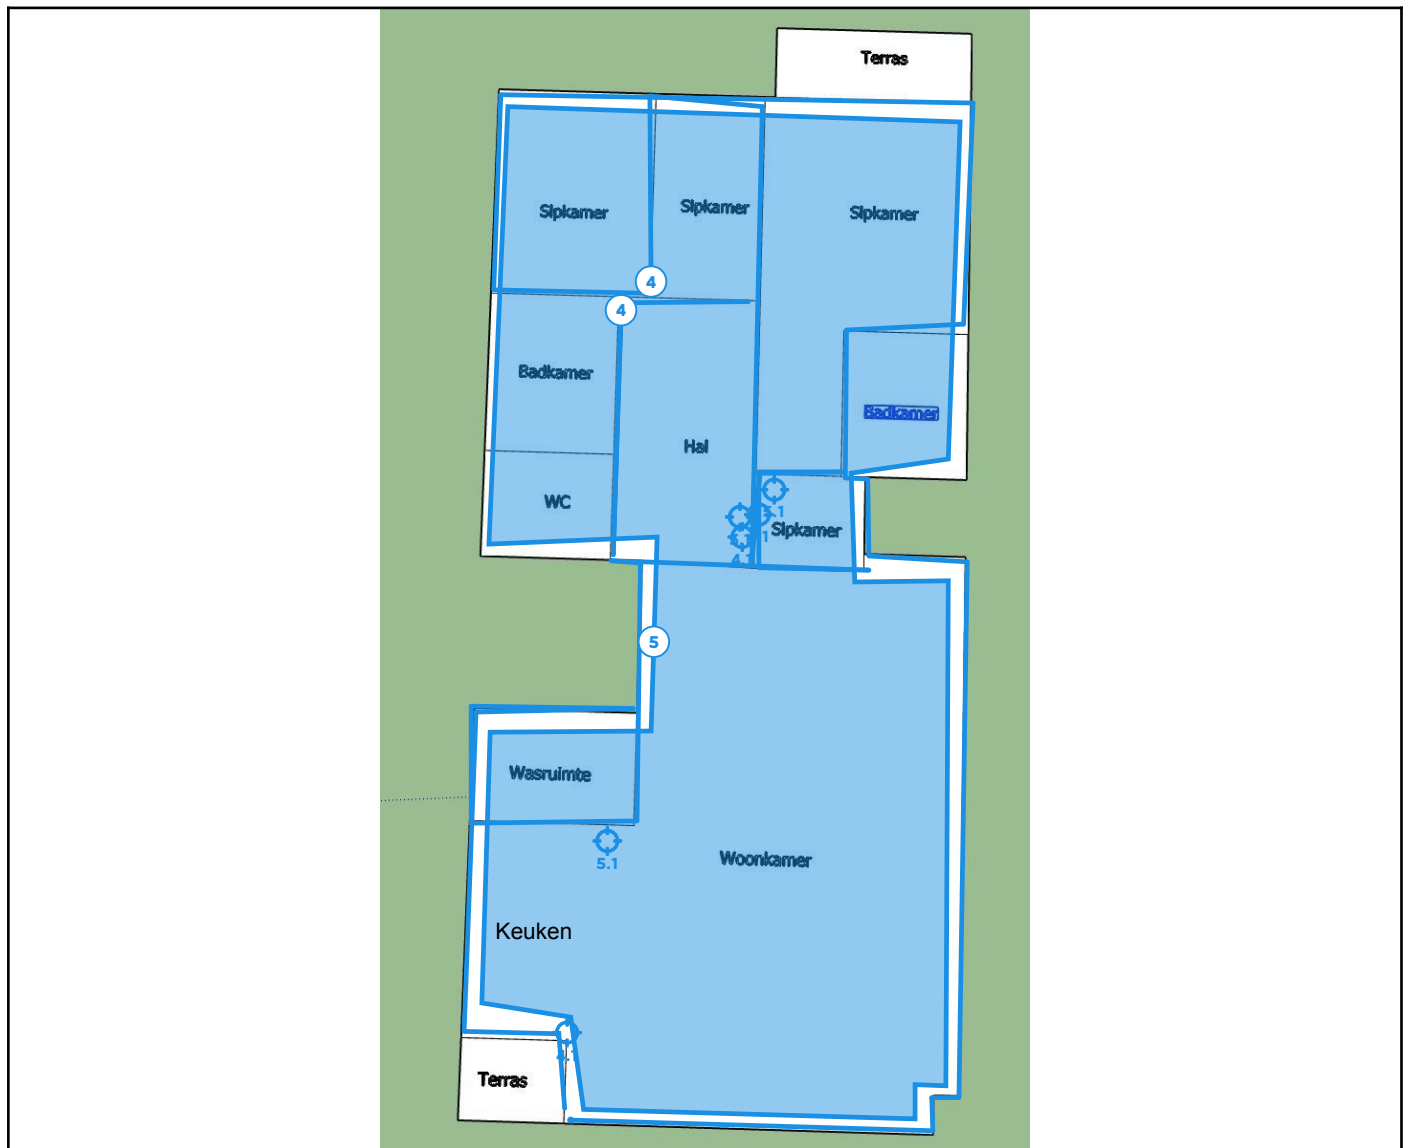
## Plan 1.3: Plattegrond (1.1)

| Beschrijving | Type | Actie |
|---|---|---|
| 4. Pleisterwerk muren | Geen asbest | - |
| 5. Pleisterwerk plafond | Geen asbest | - |

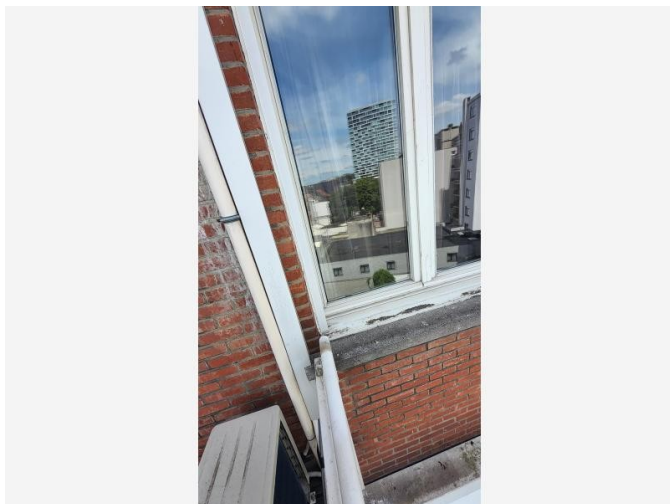
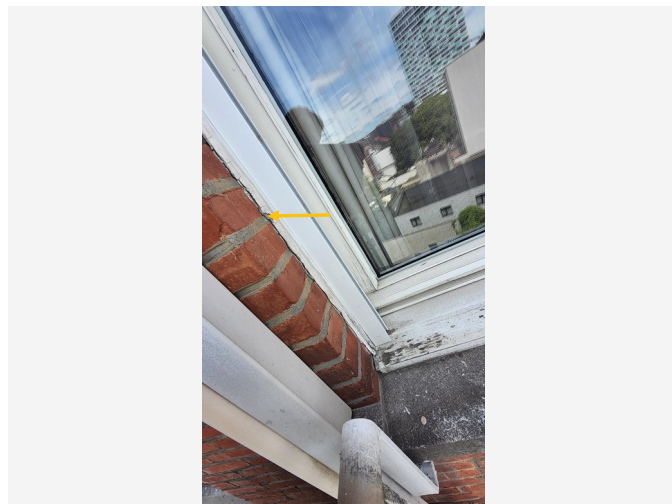
Het asbestmateriaal valt onder de mijlpaal van 2040.

| Eindbeoordeling materiaalisico | Verhoogd materiaalisico en/of verhoogde kans op vezelvrijgave |

| Toestand van het materiaal | Matig beschadigd, matig verweerd |

| # | Type | Referentie | Resultaat |
|---|---|---|---|
| 1.1 | Puntmonster | 15/6/26-AB4 | Chrysotiel |

| Beschrijving | Mastiek tussen muur en profiel (achtergevel) |

Verwijderen

- Zorg voor een veilig beheer. Vermijd het beschadigen van het asbestmateriaal. Controleer de toestand jaarlijks op wijzigingen.
- Scherm in afwachting van verwijdering het asbestmateriaal af van luchtstromingen en verstoring: bijvoorbeeld door het te verpakken, te fixeren, af te dekken, signalisatie - afbakening aan te brengen, ...

- Eenvoudige handelingen: mag via doe-het-zelf of door werknemer(s) met opleidingsattest eenvoudige handelingen  
Eenvoudige handelingen: mag via doe-het-zelf of door werknemer(s) met opleidingsattest eenvoudige handelingen De toepassingen zijn eenvoudig bereikbaar en kunnen zelf verwijderd worden.  
Verwijderingsinstructies: De toepassingen dienen in hun geheel verwijderd te worden, zonder ze te breken, om vezelverspreiding te voorkomen. Bevochtig en fixeer de leien grondig voordat je ze verwijderd. Gebruik traagdraaiend gereedschap om schade of breuk van de toepassing te voorkomen. Indien nodig, gebruik een hoogtewerker om veilig te werken op hoogte. Benodigde persoonlijke beschermingsmiddelen (PBMs): FFP3-mondmasker Handschoenen Wegwerpoverall (Type 6) Veiligheidsschoenen Afvoer: De toepassing moeten dubbel verpakt worden en afgevoerd naar een erkende asbestafvalverwerker. Dit kan eventueel in een container met daarin een asbestzak om ze afvoer veilig te stellen. Voor meer info:

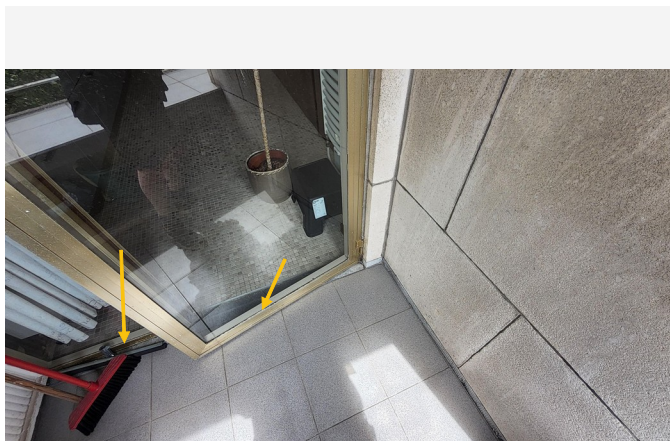
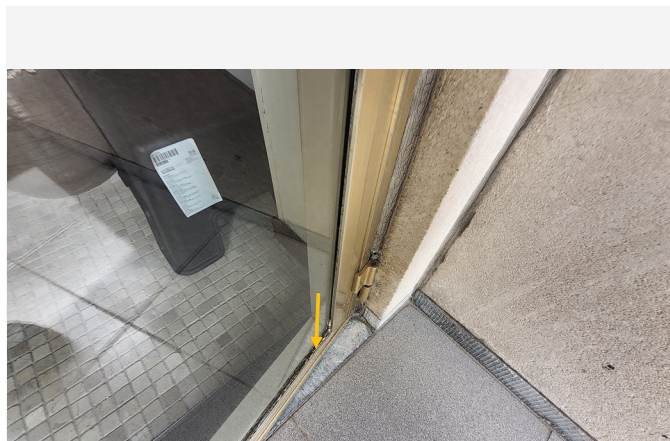
Het asbestmateriaal valt onder de mijlpaal van 2040.

| Eindbeoordeling materiaalrisico | Verhoogd materiaalrisico en/of verhoogde kans op vezelvrijgave |

| Toestand van het materiaal | Matig beschadigd, matig verweerd |

| # | Type | Referentie | Resultaat |
|---|---|---|---|
| 2.1 | Puntmonster | 15/6/26-AB1 | Chrysotiel |

| Beschrijving | Mastiek tussen glas en profiel |

Verwijderen

- Zorg voor een veilig beheer. Vermijd het beschadigen van het asbestmateriaal. Controleer de toestand jaarlijks op wijzigingen.
- Scherm in afwachting van verwijdering het asbestmateriaal af van luchtstromingen en verstoring: bijvoorbeeld door het te verpakken, te fixeren, af te dekken, signalisatie - afbakening aan te brengen, ...

- Eenvoudige handelingen: mag via doe-het-zelf of door werknemer(s) met opleidingsattest eenvoudige handelingen  
Eenvoudige handelingen: mag via doe-het-zelf of door werknemer(s) met opleidingsattest eenvoudige handelingen De toepassingen zijn eenvoudig bereikbaar en kunnen zelf verwijderd worden.  
Verwijderingsinstructies: De toepassingen dienen in hun geheel verwijderd te worden, zonder ze te breken, om vezelverspreiding te voorkomen. Bevochtig en fixeer de leien grondig voordat je ze verwijderd. Gebruik traagdraaiend gereedschap om schade of breuk van de toepassing te voorkomen. Indien nodig, gebruik een hoogtewerker om veilig te werken op hoogte. Benodigde persoonlijke beschermingsmiddelen (PBMs): FFP3-mondmasker Handschoenen Wegwerpoverall (Type 6) Veiligheidsschoenen Afvoer: De toepassing moeten dubbel verpakt worden en afgevoerd naar een erkende asbestafvalverwerker. Dit kan eventueel in een container met daarin een asbestzak om ze afvoer veilig te stellen. Voor meer info:

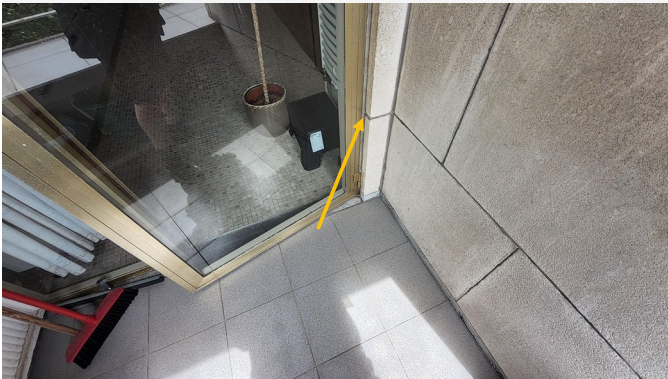
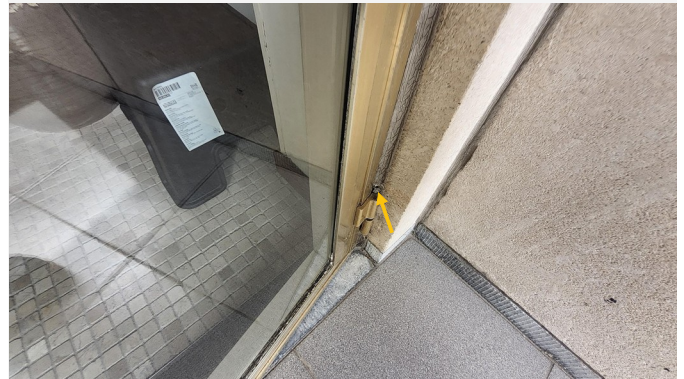
## Fiche 3: Mastiek tussen muur en profiel (voorgevel)

Geen asbest

| # | Type | Referentie | Resultaat |
|---|---|---|---|
| 3.1 | Puntmonster | 15/6/26-AB3 | Geen asbest |

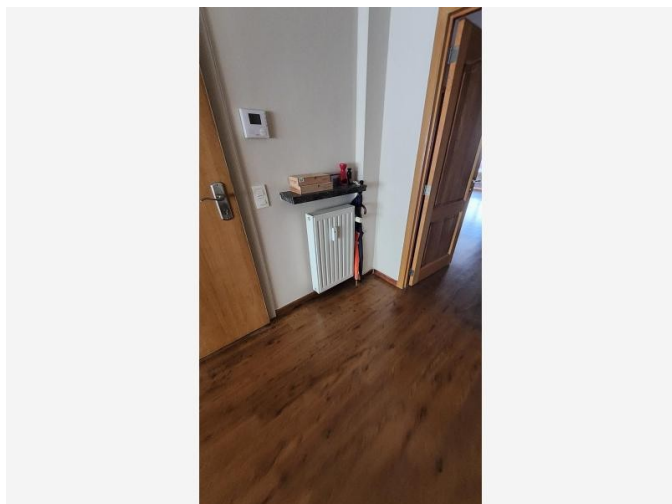
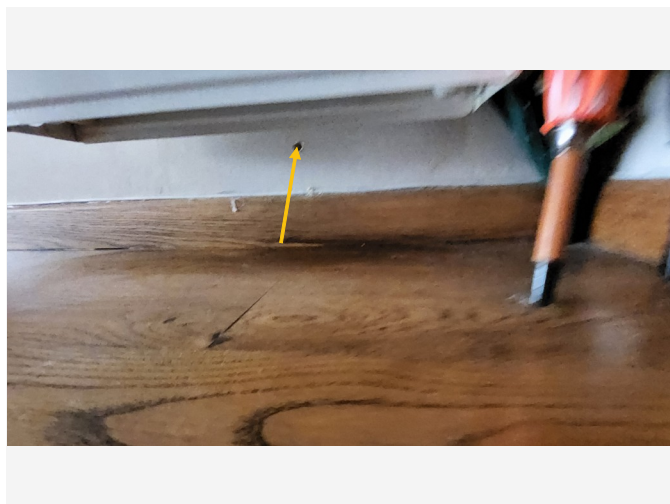
## Fiche 4: Pleisterwerk muren

Geen asbest

| # | Type | Referentie | Resultaat |
|---|---|---|---|
| 4.1 | Mengmonster | 15/6/26-AB5 | Geen asbest |

| Opmerking | Staalname: Keuken, hal en slaapkamer. Geen cv installatie aanwezig in de woning. |

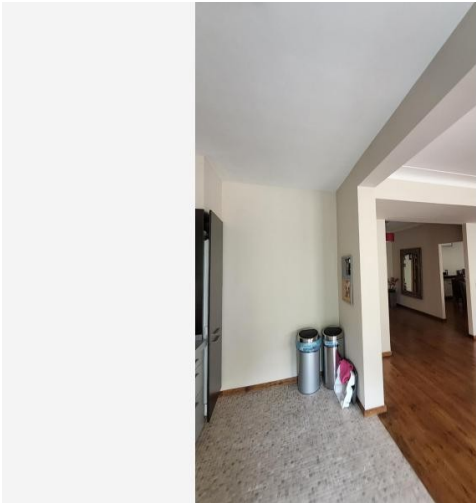
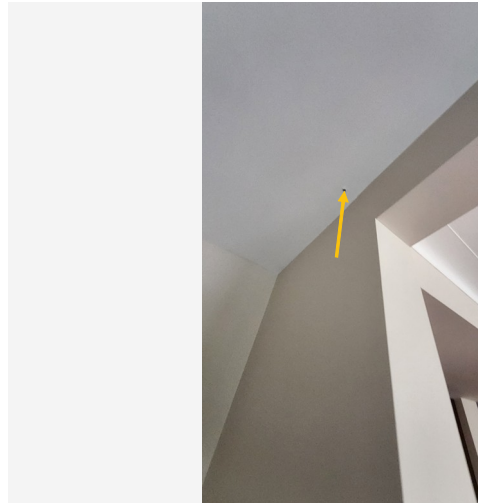
## Fiche 5: Pleisterwerk plafond

Geen asbest

| # | Type | Referentie | Resultaat |
|---|---|---|---|
| 5.1 | Mengmonster | 15/6/26-AB2 | Geen asbest |
