# Asbestinventarisatattest

Eikenstraat 18, 2340 Beerse

Attestnummer : 20260730-000371.000

**Niet-asbestveilig**

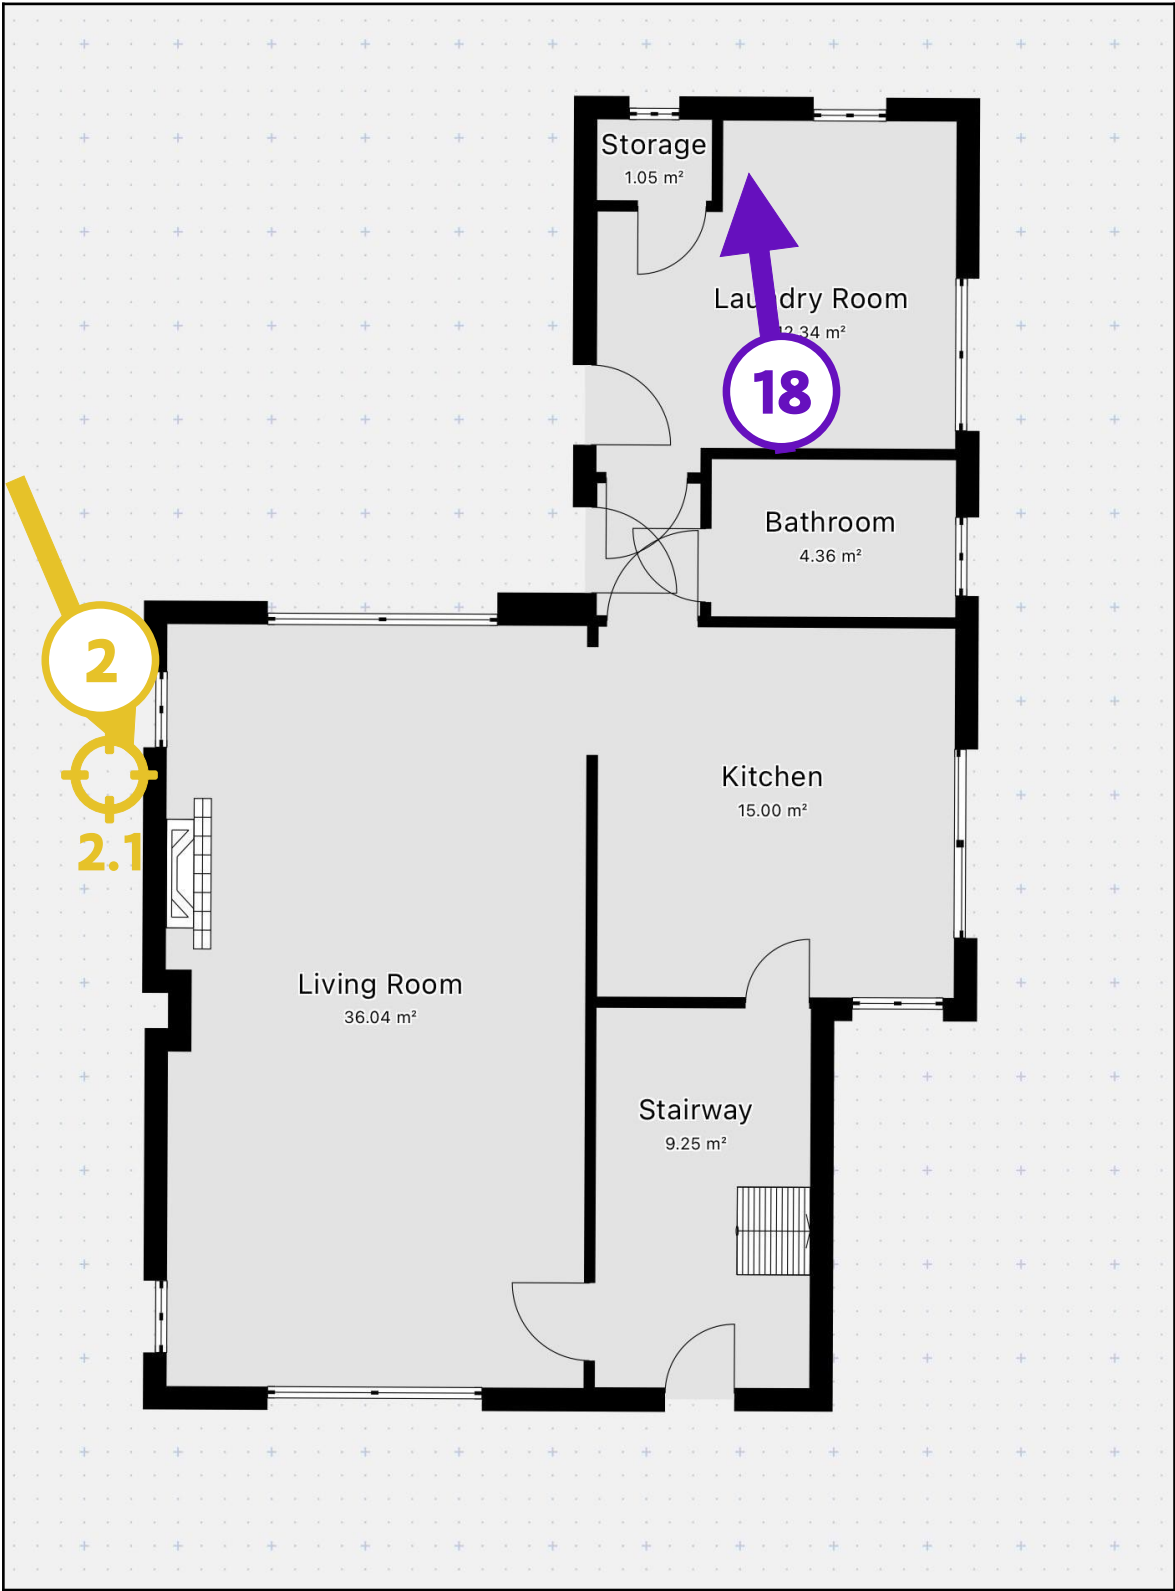
Legende van plan 1.2: Gelijkvloers

| 2. Verluchttingsbuis | Asbestmateriaal | Zorgvuldig beheren |
| 2.1 Code: Buis | Puntmonster | - |

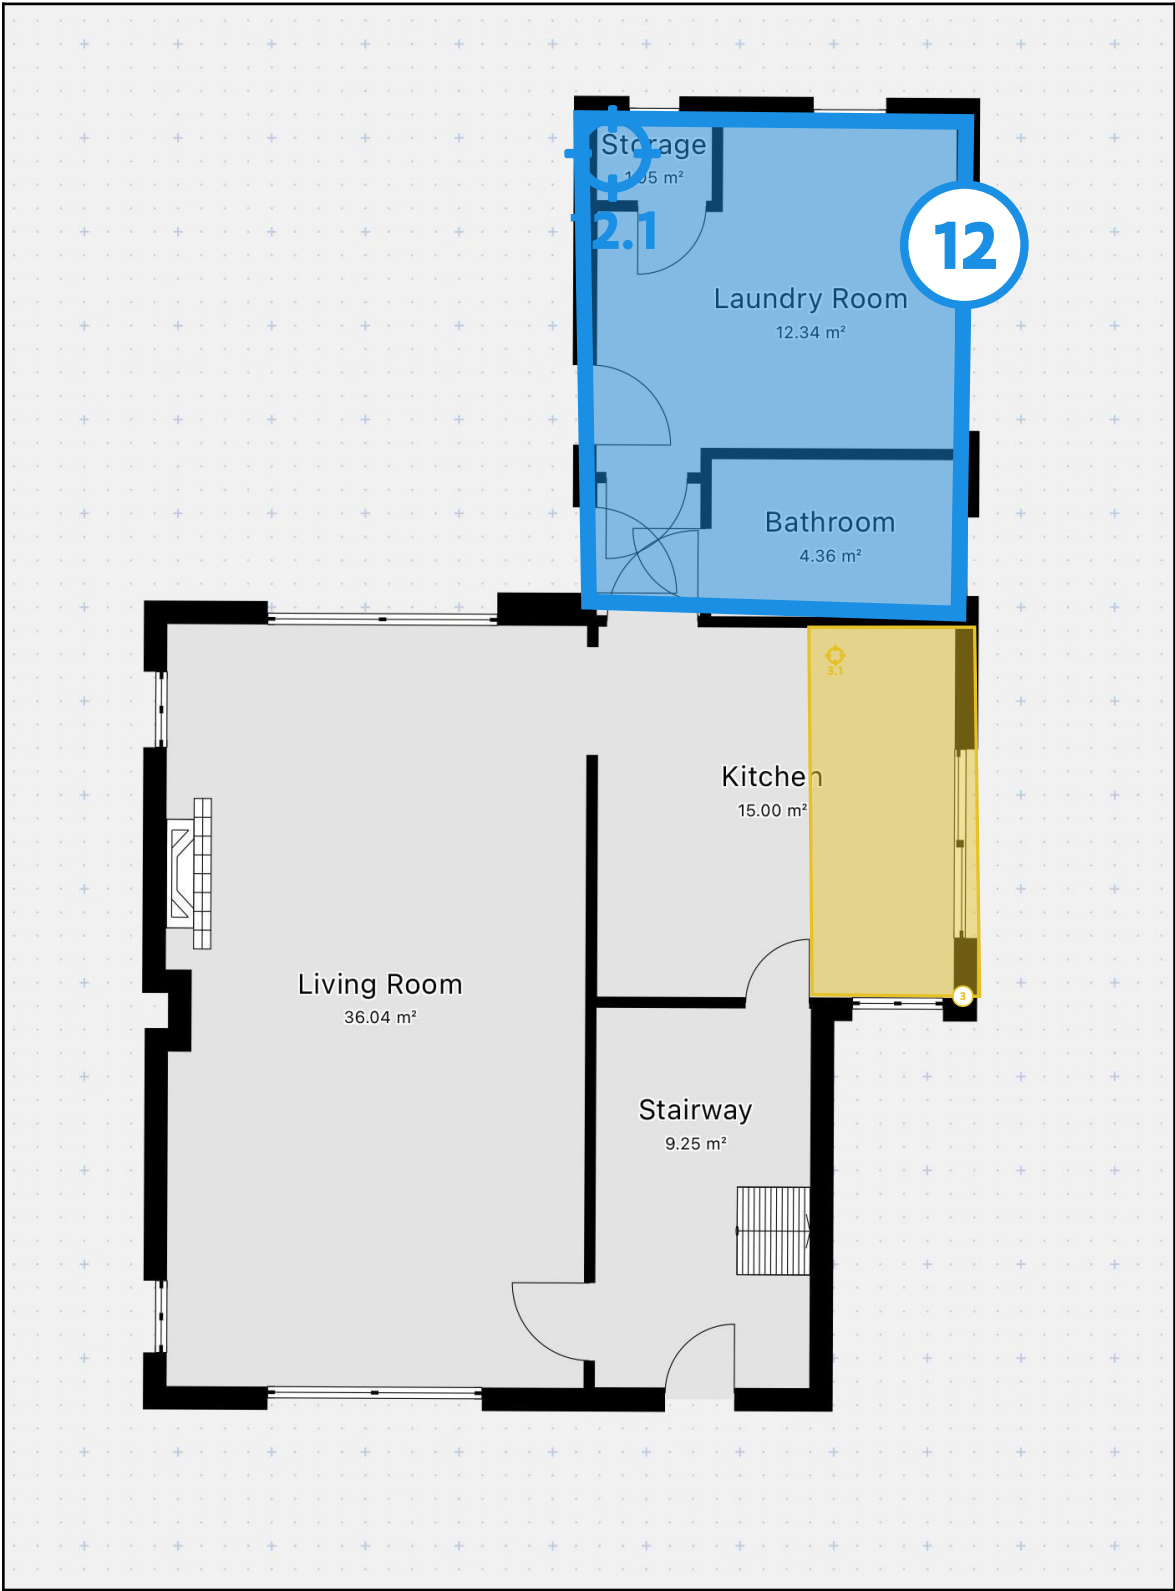
## Legende van plan 1.6: Gelijkvloers

| 3. Onderdak | Asbestmateriaal | Zorgvuldig beheren |
| 3.1 Code: Onderdak | Puntmonster | - |

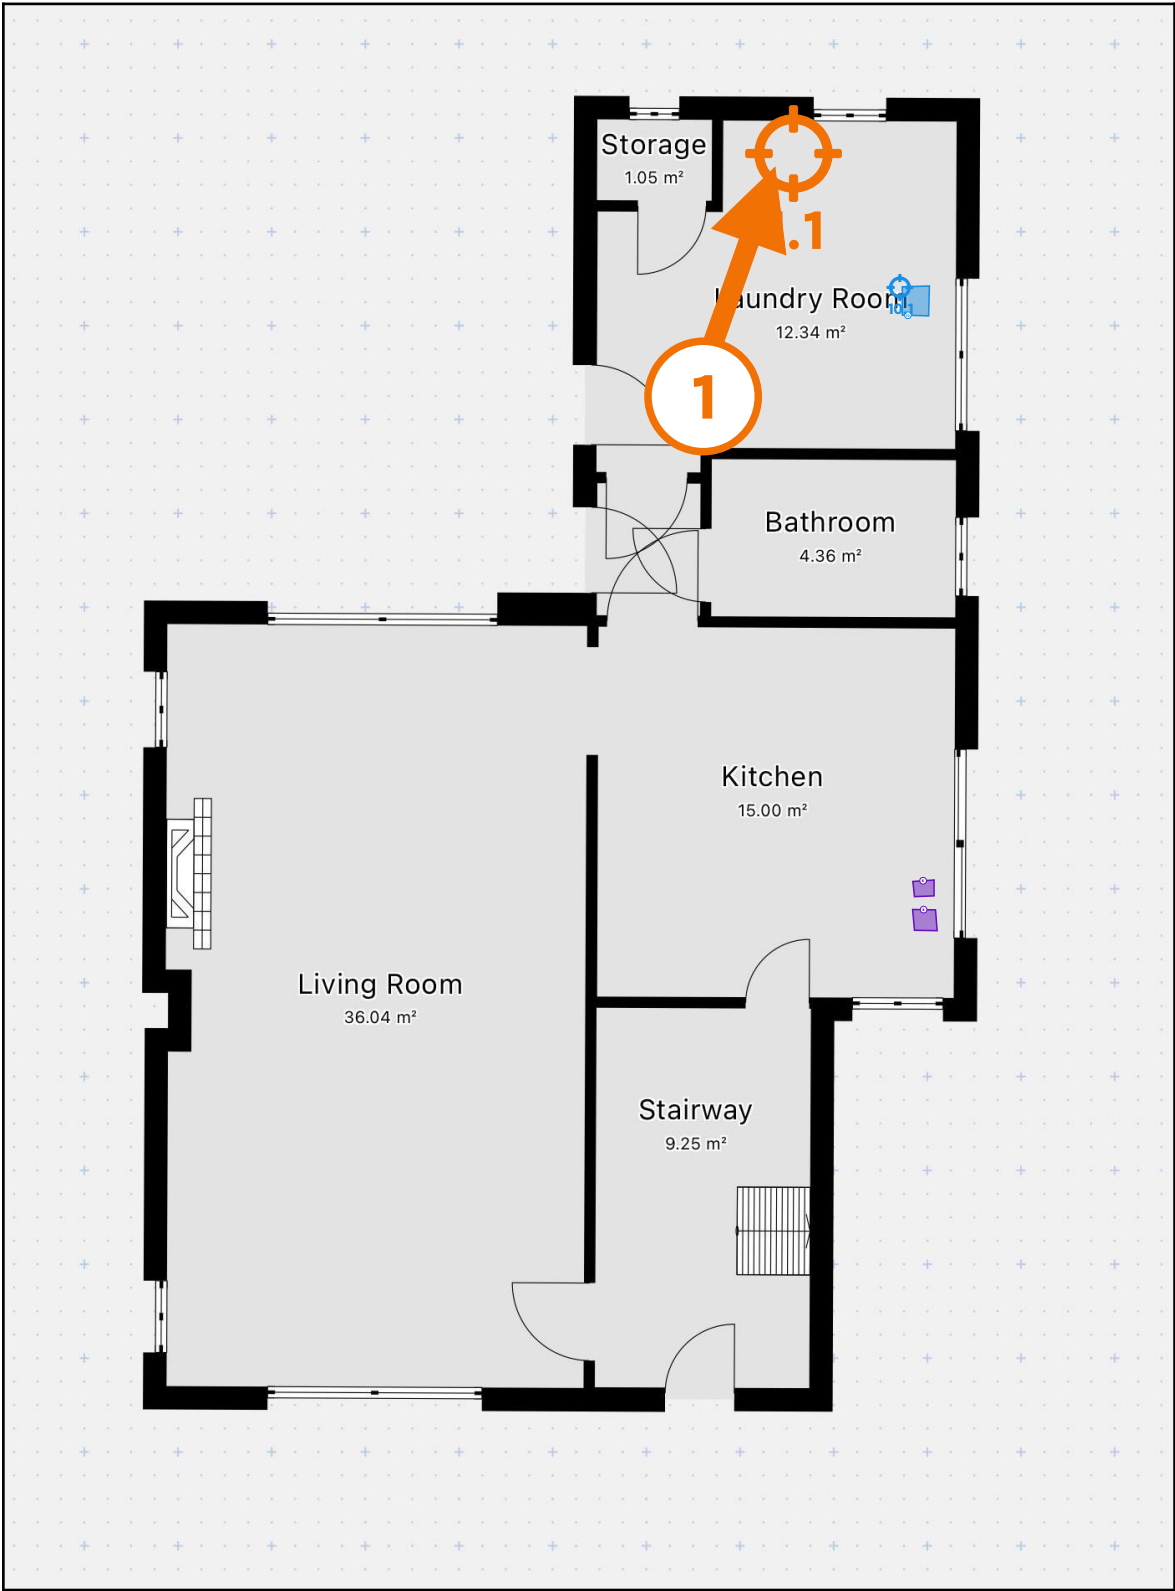
Legende van plan 1.7: Gelijkvloers

| 1. Schouwhoed | Asbestmateriaal | <a href="#">Verwijderen</a> |
| 1.1 Code: Schouwhoed | Puntmonster | - |

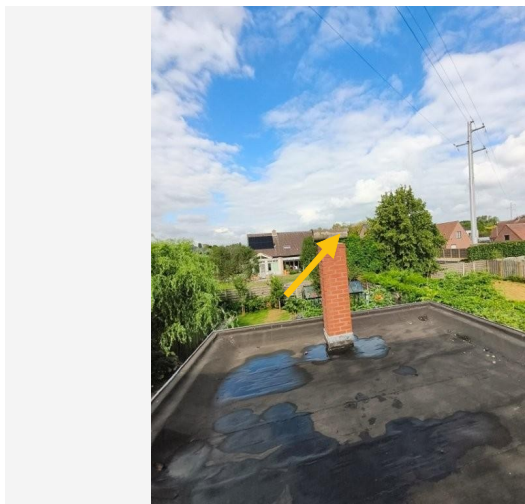
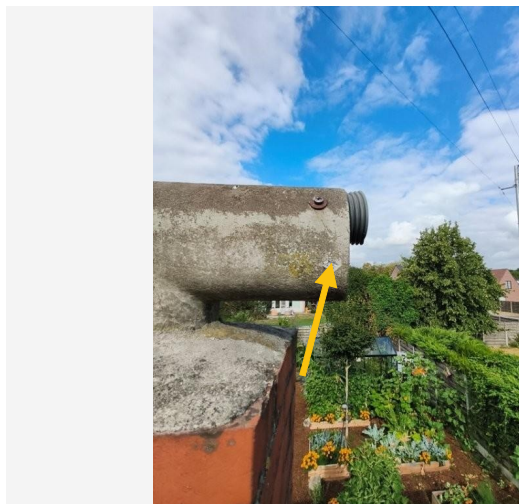
Het asbestmateriaal valt onder de mijlpaal van 2034.

Verwijderen

| Eindbeoordeling materiaalrisico | Laag materiaalrisico en/of verlaagde kans op vezelvrijgave |

| Gebondenheid | Categorie 1: hechtgebonden in oorsprong |
| Asbestsoort (vezeltype) | Crocidoliet aanwezig |
| Asbestconcentratie | Laag (< 50%) |
| Afschermingsgraad van het gehele materiaal | Geheel of deels vrij aan de buitenlucht, maar geen contact met binnenlucht |
| Toestand van het materiaal | Licht beschadigd, licht verweerd. Intacte calciumsilicaatplaat of materiaal met categorie 3-gebondenheid |

| # | Type | Referentie | Resultaat |
|---|---|---|---|
| 1.1 | Puntmonster | Schouwhoed | Crocidoliet, Chrysotiel |

| Beschrijving | Schouwhoed |
| Asbestmateriaal | Schouwhoed, ventilatiekap (anti-windval) |
| Bindmiddel van asbestmateriaal | Cement |

- Zorg voor een veilig beheer. Vermijd het beschadigen van het asbestmateriaal. Controleer de toestand jaarlijks op wijzigingen.
- Verwijder dit asbestmateriaal zo snel mogelijk. Volg de toestand goed op.
- Voer bijkomende staalname(s) uit.

- Eenvoudige handelingen: mag via doe-het-zelf of door werknemer(s) met opleidingsattest eenvoudige handelingen  
EH via doe-het zelf De schouwhoed kan voorzichtig losgebeiteld worden , extra bevochtigen om stof te voorkomen Standaard dragen van de nodige wegwerp beschermingsmiddelen FFP 3 masker , handschoenen en tyvec CAT III type 5-6 , afwasbaar schoeisel Bij de gemeente/containerpark afsluitzakken halen om dubbel in te pakken , sluit luchtdicht af en breng naar het plaatselijk containerpark als hechtgebonden asbestafval. Voor hechtgebonden toepassingen: Bij verwijdering door doe-het-zelf moet men dit afval dubbel en luchtdicht verpakt aandienen bij het gemeentelijk recyclagepark. Men raadpleegt best op voorhand de voorwaarden van het recyclagepark. Zie ook link Zie <https://ovam.vlaanderen.be/wie-mag-wat-verwijderen> <https://ovam.vlaanderen.be/voorzorgsmaatregelen-bij-asbestverwijdering>

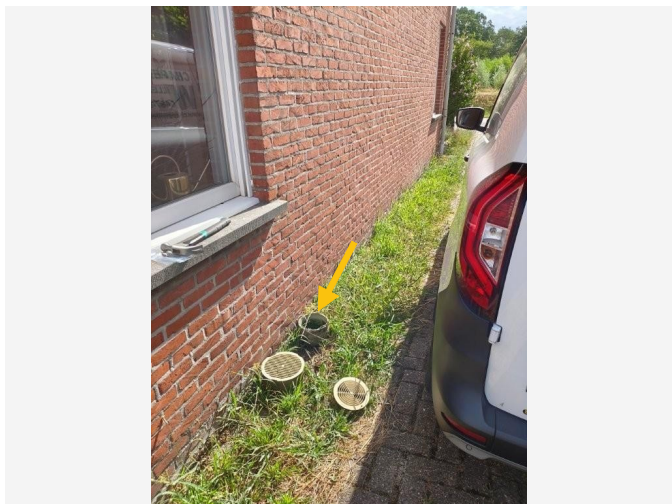
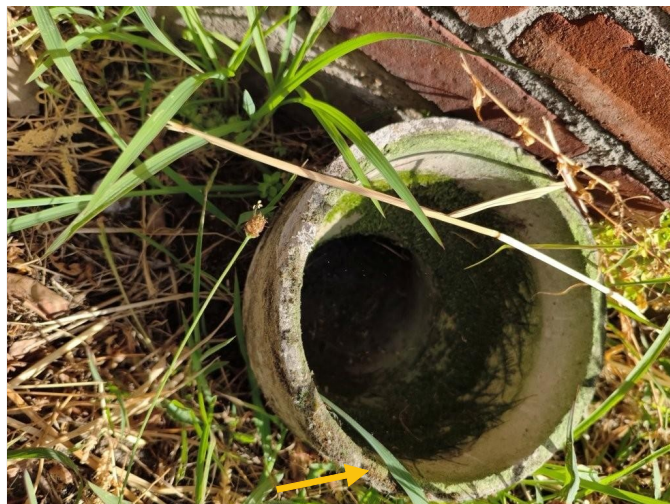
Het asbestmateriaal valt onder de mijlpaal van 2040.

Zorgvuldig beheren

| Eindbeoordeling materiaalrisico | Laag materiaalrisico en/of verlaagde kans op vezelvrijgave |

| Gebondenheid | Categorie 1: hechtgebonden in oorsprong |
| Asbestsoort (vezeltype) | Alleen chrysotiel aanwezig |
| Asbestconcentratie | Laag (< 50%) |
| Afschermingsgraad van het gehele materiaal | Geheel of deels vrij aan de binnenlucht, maar geen contact met binnenluchtstromen |
| Toestand van het materiaal | Licht beschadigd, licht verweerd. Intacte calciumsilicaatplaat of materiaal met categorie 3-gebondenheid |

| # | Type | Referentie | Resultaat |
|---|---|---|---|
| 2.1 | Puntmonster | Buis | Chrysotiel |

| Beschrijving | Verluchtingsbuis |
| Asbestmateriaal | Buis, koker, leiding, pijp, doorvoer |
| Opmerking | <p>De verluchtingsbuis is enkel buiten naast de woning zichtbaar, de lengte kan niet exact vastgesteld worden.</p> <p>De vermelde oppervlaktes, diktes, gewichten en volum es betreffen een beredeneerde schatting. Er worden geen rechten verleend aan deze oppervlaktes/diktes/volumes.</p> |

- Zorg voor een veilig beheer. Vermijd het beschadigen van het asbestmateriaal. Controleer de toestand jaarlijks op wijzigingen.

De bus kan voorzichtig rondom losgebeiteld worden (zonder deze te breken) , extra bevochtigen om stof te voorkomen Standaard dragen van de nodige wegwerp beschermingsmiddelen FFP 3 masker , handschoenen en tyvec CAT III type 5-6 , afwasbaar schoeisel

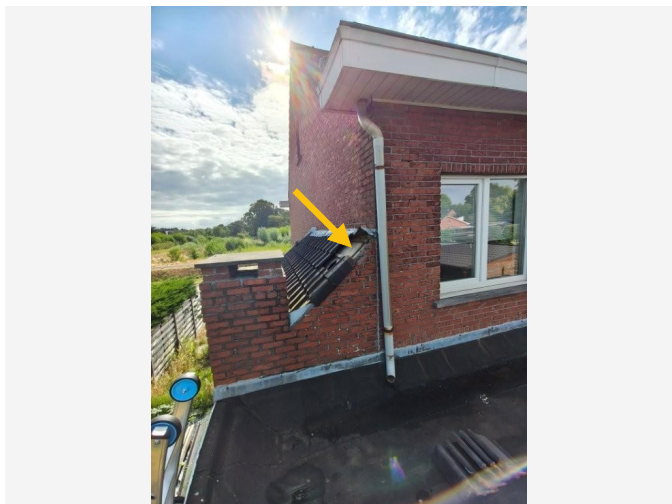
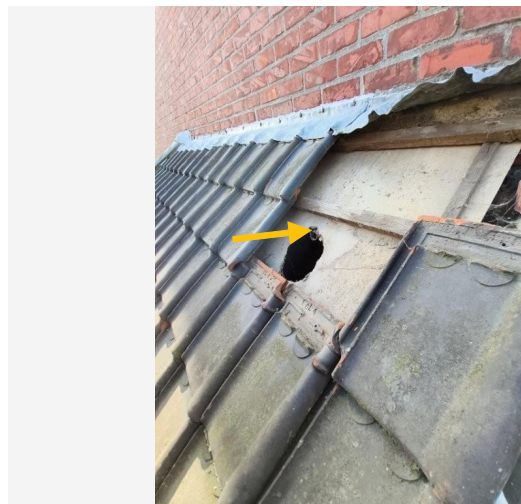
Het asbestmateriaal valt onder de mijlpaal van 2040.

Zorgvuldig beheren

- Zorg voor een veilig beheer en verwijder dit asbestmateriaal wanneer het bij werken eenvoudig bereikbaar wordt. Controleer de toestand jaarlijks op wijzigingen.

(dak werker met 8u basisopleiding asbest) indien de platen eenvoudig te verwijderen zijn zonder kans op breken kan dit via doe-het-zelf of door werknemer(s) met opleidingsattest eenvoudige handelingen; Dek de zoldervloer af met plastic folie . Standaard dragen van de nodige wegwerp beschermingsmiddelen FFP 3 masker , handschoenen en tyvec CAT III type 5-6 , afspoelbaar schoeisel Verwijder de dakpannen. Fixeer het plaatmateriaal , de asbesthoudende platen één voor één en in hun geheel verwijderen. Niet gooien, niet breken. Verwijder onder verneveling of tussentijds voldoende bevochtigen tijdens de volledige duur van de werken. Dubbel verpakken in plastic folie , luchtdicht verpakken of plaats in container met asbestbag. Reinig Nadien de draagstructuur met vochtige doeken (+stofzuiger met absoluut filter kan niet gehuurd worden dus voor een particulier niet mogelijk .) Alle werknemer(s) moeten wel beschikken over een opleidingsattest eenvoudige handelingen 8u. Een vastgesteld asbesthoudend onderdak mag niet definitief

ingesloten worden, dit dient verplicht verwijderd te worden als het bij werken bereikbaar wordt. (vb bij vernieuwen van de dakbedekking onderdak mee verwijderen) Voor hechtgebonden toepassingen: Bij verwijdering door doe-het-zelf moet men dit afval dubbel en luchtdicht verpakt aandienen bij het gemeentelijk recyclagepark. Men raadpleegt best op voorhand de voorwaarden van het recyclagepark.
