# Asbestinventarisatetest

't Goed 12, 3130 Begijnendijk

Attestnummer : **20260607-000131.000**

Uitgegeven op : **07.06.2026**

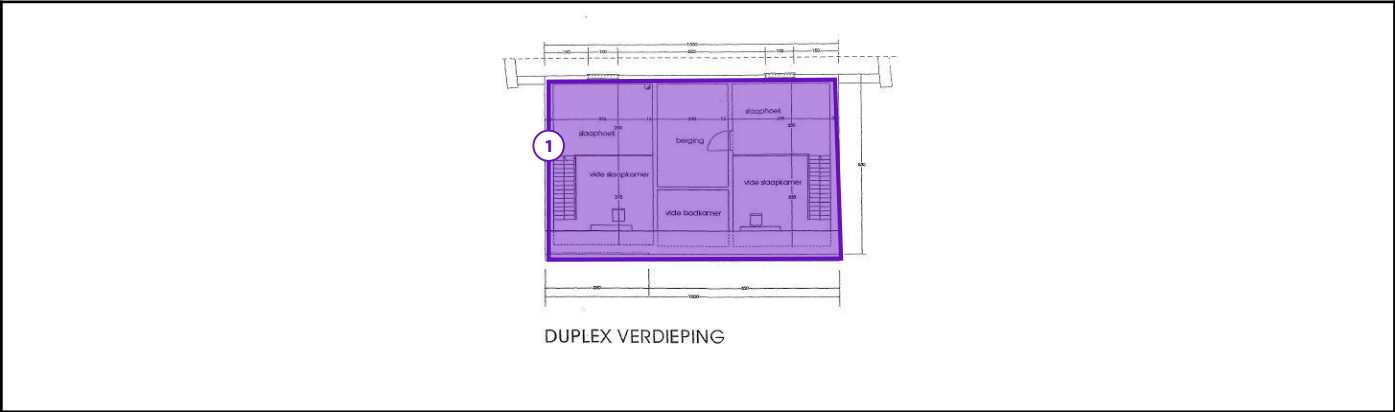
# Plan 1.9: Verdiep 2

| Beschrijving | Type | Actie |
|---|---|---|
| 1. Onderdak niet waarneembaar | Beperking | - |

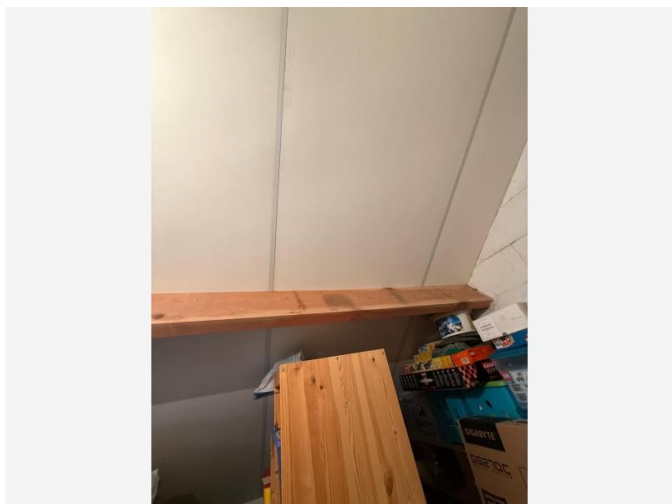
Situeringfoto

### Permanente beperking

**Reden:** Het te onderzoeken materiaal situeert zich hoger dan 3,50 m te rekenen vanaf een veilige ondergrond

**Uitleg van de asbestdeskundige:** Het onderdak is niet waarneembaar vanwege de hoogte, die meer dan 3,5 meter bedraagt. Door de afwerkingsgraad aan de binnenzijde van de bovenste verdieping is het onderdak niet zichtbaar of inspecteerbaar. We hebben geprobeerd een dakpan op te tillen om het onderdak te inspecteren, maar dit is niet gelukt. Alleen destructief onderzoek kan bepalen of het onderdak al dan niet asbesthoudend is (type menuiserite).

| (Asbest)materiaal | Plaat, paneel, tablet - Type Menuiserite |
| Karakterisatie | Asbest (verdacht) |
| Primaire drager | Schuin dak |

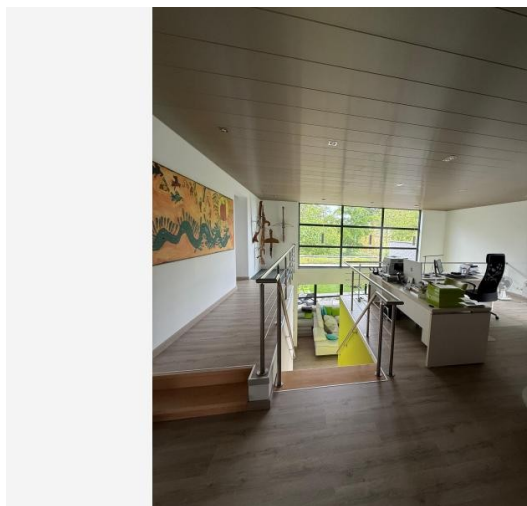
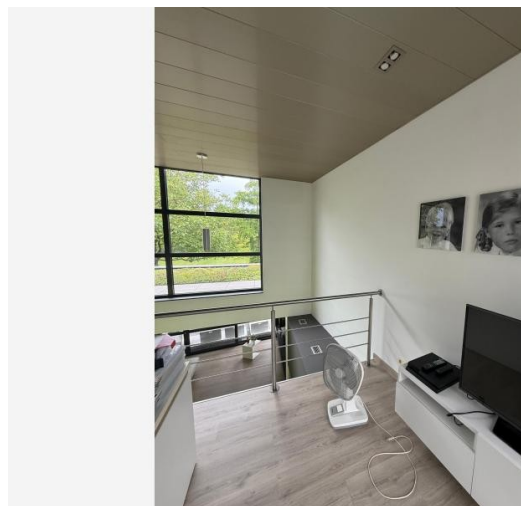
De plafonds zijn gemaakt van niet-asbestverdachte materialen (bijvoorbeeld laminaat, gyproc, ...), deze toepassingen zijn niet asbestverdacht. We hebben echter niet kunnen vaststellen of er mogelijk asbestverdachte of asbesthoudende materialen achter deze toepassingen aanwezig zijn. Bij renovatie of sloop is het aangeraden om een destructief onderzoek te laten uitvoeren van deze toepassingen.

| Basis voor advies | Beoordeling op basis van expertise met een vaststelling door de asbestdeskundige. |
| Primaire drager | Plafond |
| (Asbest)materiaal | In-situ afwerkingslagen - Pleisterwerk (wand, plafond, ...) |

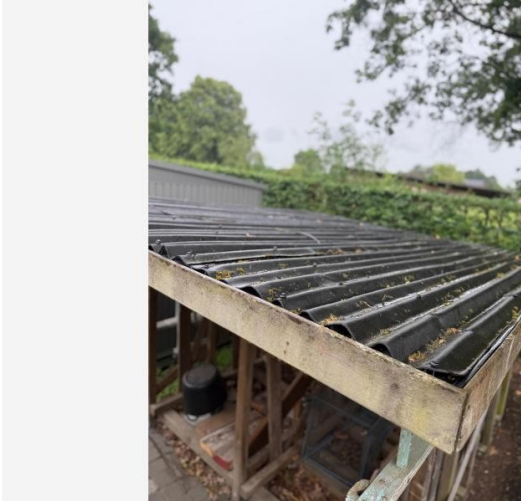
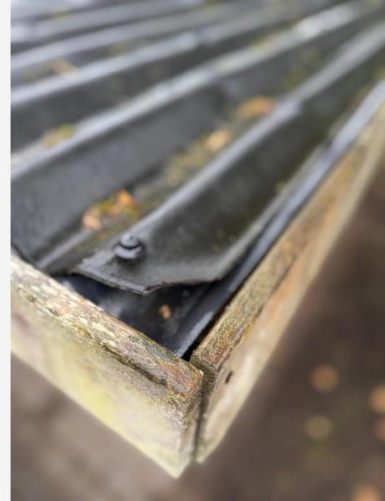
## Fiche 3: Dak in golfplaten (bitumen)

Geen asbest

| # | Type | Referentie | Resultaat |
|---|---|---|---|
| 3.1 | Puntmonster | MM05 Golfplaten bitumen | Geen asbest |

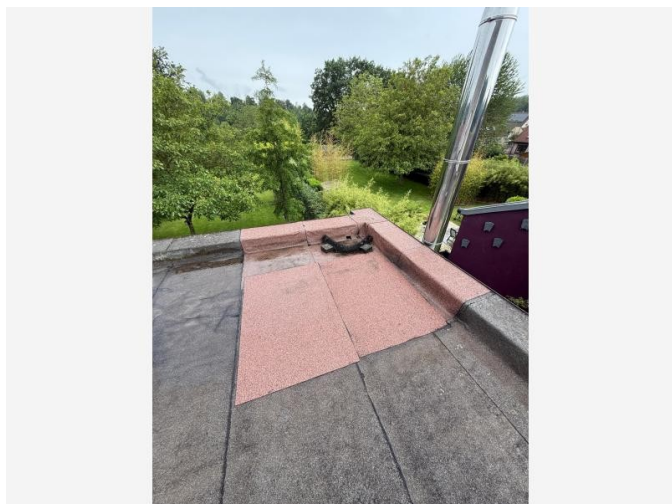
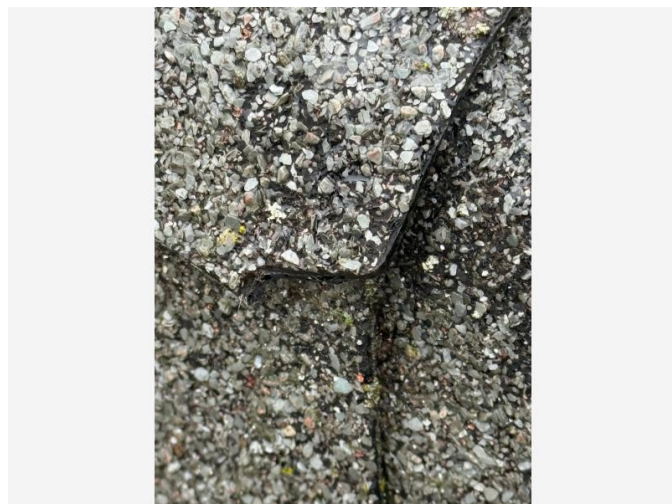
## Fiche 4: Roofing plat dak Zwart

Geen asbest

| # | Type | Referentie | Resultaat |
|---|---|---|---|
| 4.1 | Puntmonster | MM04 Roofing Zwart | Geen asbest |

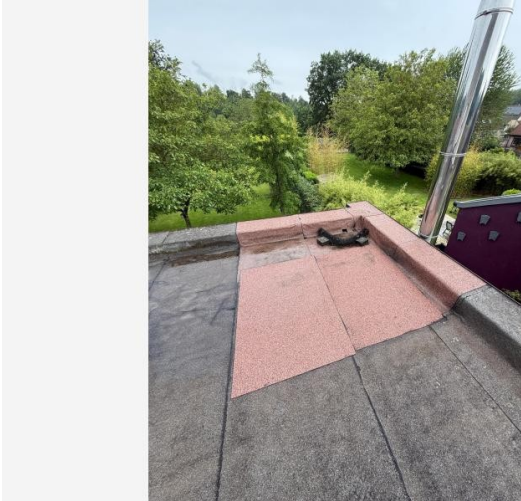
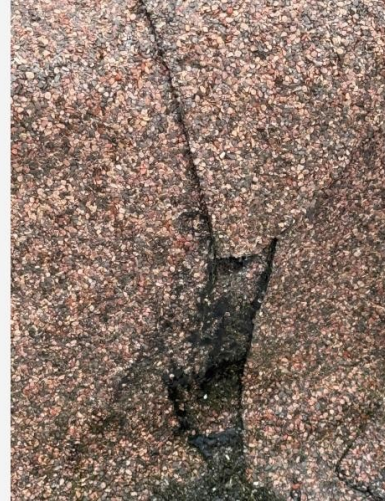
## Fiche 5: Roofing plat dak Rood

Geen asbest

| # | Type | Referentie | Resultaat |
|---|---|---|---|
| 5.1 | Puntmonster | MM02 Roofing Rood | Geen asbest |

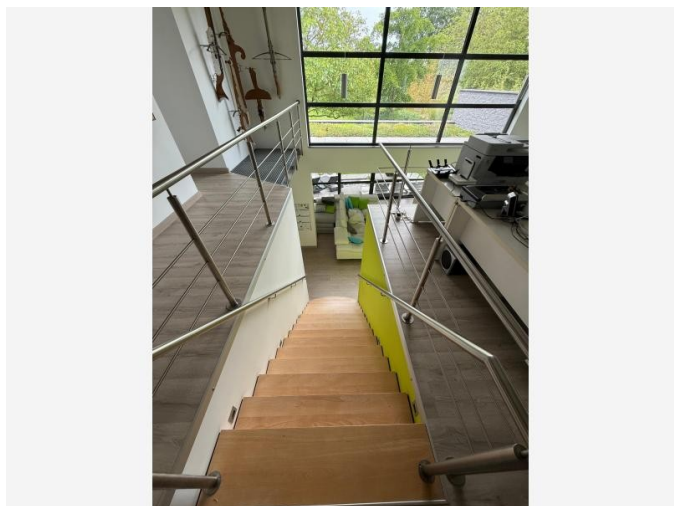
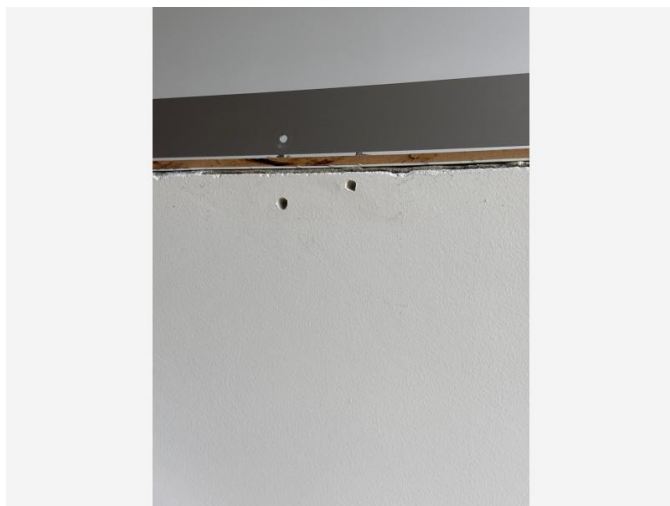
## Fiche 6: Pleisterwerk muren

Geen asbest

| # | Type | Referentie | Resultaat |
|---|---|---|---|
| 6.1 | Mengmonster | MM01 Pleister muren | Geen asbest |

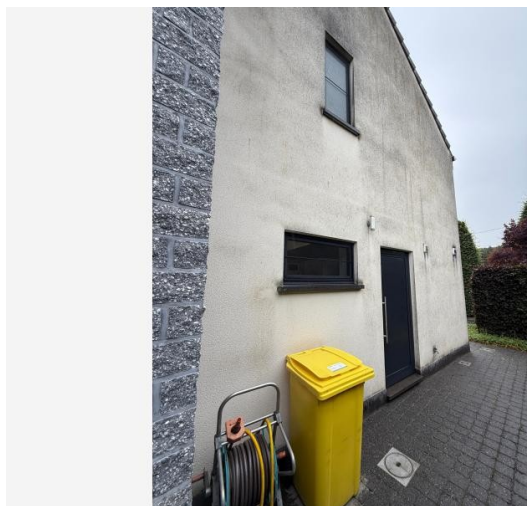
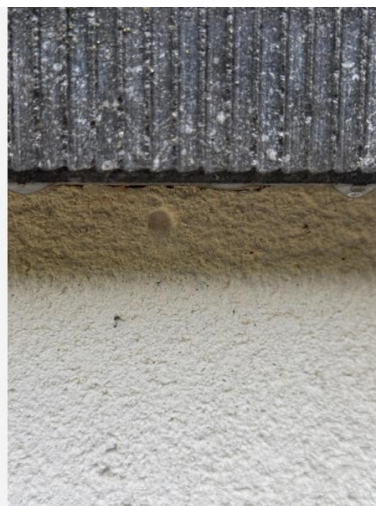
## Fiche 7: Crepi

Geen asbest

| # | Type | Referentie | Resultaat |
|---|---|---|---|
| 7.1 | Mengmonster | MM03 Crepi | Geen asbest |

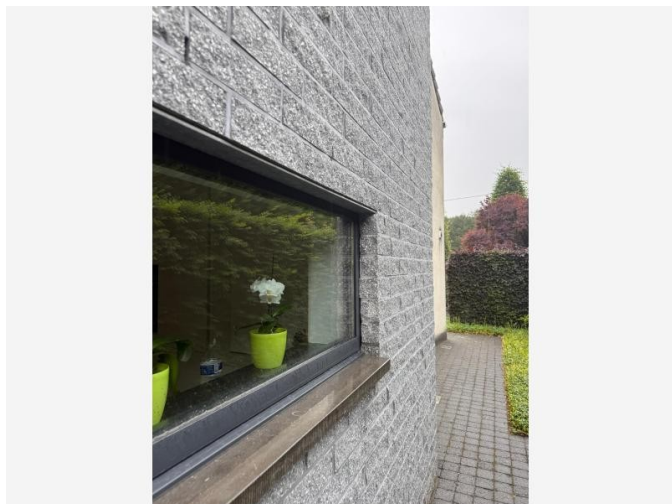
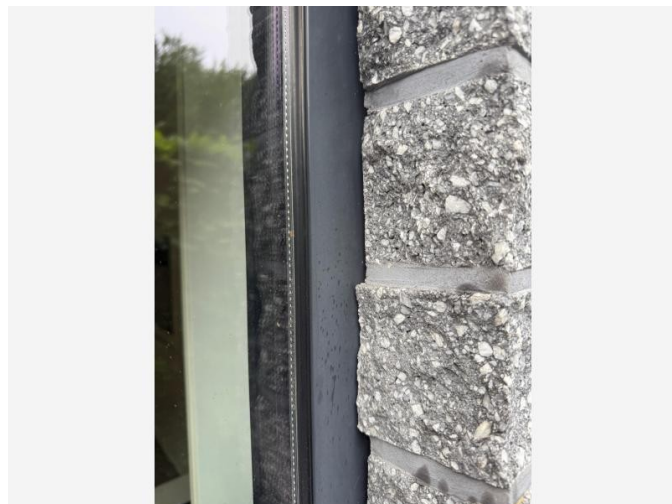
### Fiche 12: Afdichtingsmateriaal aan schrijnwerk

| Beschrijving | Notitie | Terug te vinden op plannen |
|---|---|---|
| Fiche 12: Afdichtingsmateriaal aan schrijnwerk | Afdichtingsmateriaal aan de ramen en deuren niet aanwezig | - |
