# Asbestinventarisatetest

Polderbrieslaan 63, 9150 Beveren-Kruibeke-Zwijndrecht

Attestnummer : 20260316-000271.000

Uitgegeven op : 16.03.2026

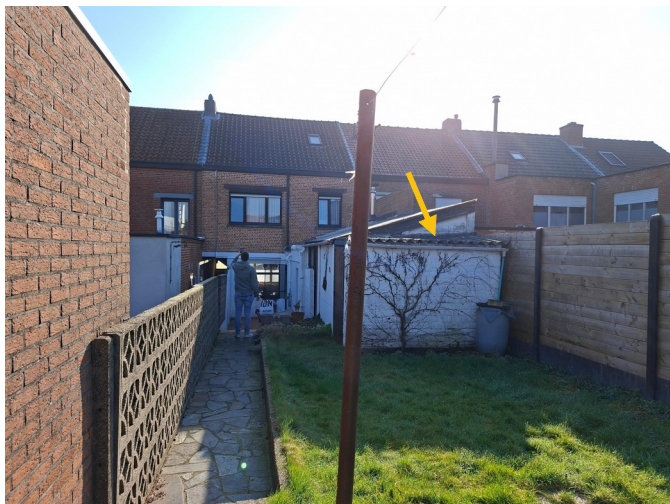
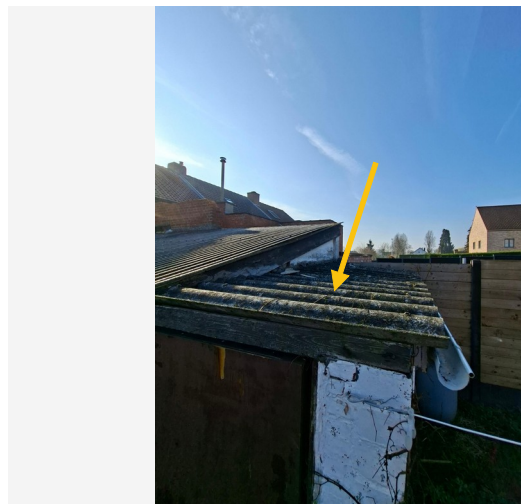
| Eindbeoordeling materiaalrisico | Verhoogd materiaalrisico en/of verhoogde kans op vezelvrijgave |

| Asbestsoort (vezeltype) | Crocidoliet aanwezig |
| Toestand van het materiaal | Matig beschadigd, matig verweerd |

| Beschrijving | Golfplaten |
| Asbestmateriaal | Dak- en gevelbekleding - Golfplaat |
| Identificatiemethode | <p>De asbestdeskundige beoordeelt het materiaal als asbestverdacht en dus asbesthoudend, en dit zonder monsternamen.</p> <p>Motivatie: De opdrachtgever weigert om het materiaal te laten bemonsteren.</p> |

Het asbestmateriaal valt onder de mijlpaal van 2034.

Verwijderen

- Verwijder dit asbestmateriaal zo snel mogelijk. Volg de toestand goed op.
- Hemelwater dat afspoelt van asbestcement daken of gevels kan asbestdeeltjes bevatten. Gebruik het enkel voor gesloten circuits (bv. spoelen toiletten). Reinig na het vervangen van het dak of de gevel de dakgoten en regenwaterput of -ton om asbesthoudend sediment of slib te verwijderen

- Eenvoudige handelingen: mag via doe-het-zelf of door werknemer(s) met opleidingsattest eenvoudige handelingen  
Deze toepassing kan door een aannemer die over een opleidingsattest eenvoudige handelingen beschikt of door een particulier (doe-het-zelf), verwijderd worden indien er geen verhoogd risico op vrijgave van asbestvezels (max. concentratie 0,01 vezels/cm<sup>3</sup> - CODEX Art. VI.3-54) ontstaat en de toepassing voorafgaand wordt gefixeerd/bevochtigd; de individuele elementen zonder machinale werktuigen en zonder breken of gooien een voor een losgemaakt worden; en ten slotte in gesloten verpakking weggevoerd worden naar een erkend afvalpunt (recyclagepark).

Deze toepassing kan enkel door een erkende asbestverwijderaar verwijderd worden omdat er hier automatisch een verhoogd risico op vrijgave van asbestvezels (max. concentratie 0,01 vezels/cm<sup>3</sup> - CODEX - Art. VI.3-54) ontstaat. (Bron: VLAREM II: 6.4.0.1 par1, par2 en par3). Een erkend asbestverwijderaar moet ingeschakeld worden voor deze toepassingen die niet (kunnen) worden verwijderd door de couveuzezakmethode, door hermetische zone of door de materialen beschreven in VlareM II, art. 6.4.0.1 par2. (Bron: Leidraad bij het Inspectieprotocol)

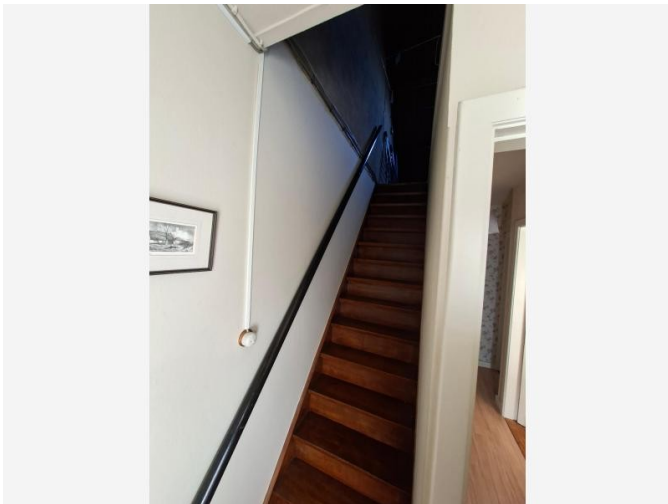
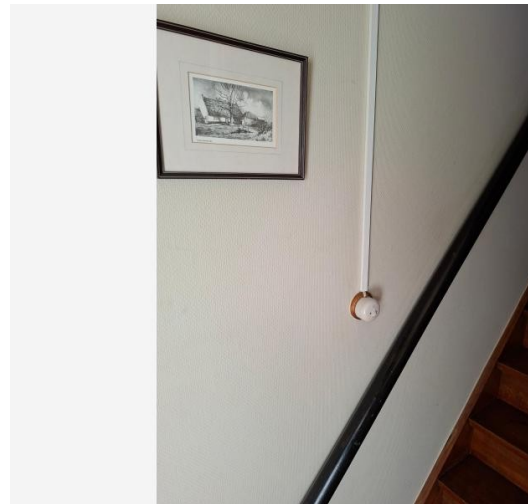
| Eindbeoordeling materiaalrisico | Laag materiaalrisico en/of verlaagde kans op vezelvrijgave |

| Asbestsoort (vezeltype) | Crocidoliet aanwezig |
| Toestand van het materiaal | Onbeschadigd, niet verweerd |

| Beschrijving | Bakeliet behuizing elektrische installatie |
| Identificatiemethode | <p>De asbestdeskundige beoordeelt het materiaal als asbestverdacht en dus asbesthoudend, en dit zonder monstername.</p> <p>Motivatie: De monstername brengt andere schade aan dan schade die inherent is aan de monstername.</p> |
| Opmerking | <p>De hoeveelheid is moeilijk uit te drukken in oppervlakte.</p> <p>Enkel de toepassing, zichtbaar op de foto, werd aangeduid op het plan.</p> <p>Er zijn meerdere bakelieten toepassingen aanwezig in het gebouw, zijnde:</p> <ul style="list-style-type: none"> <li>- elektriciteitsmeter</li> <li>- bakeliet schakelaars</li> <li>- bakeliet stopcontacten</li> <li>-</li> </ul> |

Het asbestmateriaal valt onder de mijlpaal van 2040.

Zorgvuldig beheren

- Zorg voor een veilig beheer. Vermijd het beschadigen van het asbestmateriaal. Controleer de toestand jaarlijks op wijzigingen.
- Voer bijkomende staalname(s) uit.

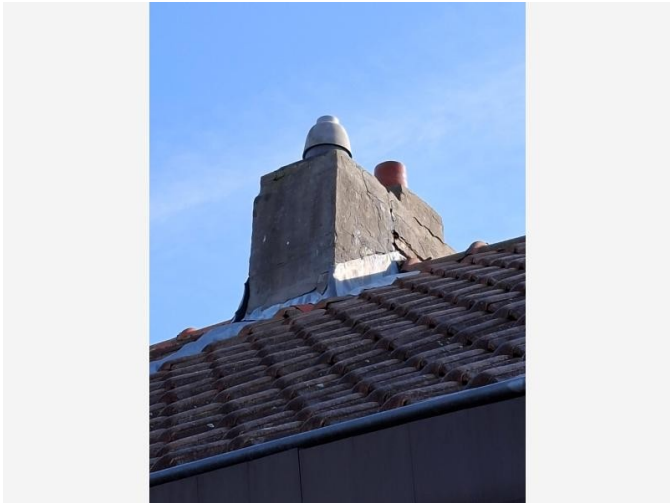
**Reden:** Het te onderzoeken materiaal situeert zich hoger dan 3,50 m te rekenen vanaf een veilige ondergrond

**Uitleg van de asbestdeskundige:** De binnenzijde van de schouw kan niet geïnspecteerd worden, aangezien deze zich hoger dan 3,5m te rekenen vanaf een veilige ondergrond bevindt.

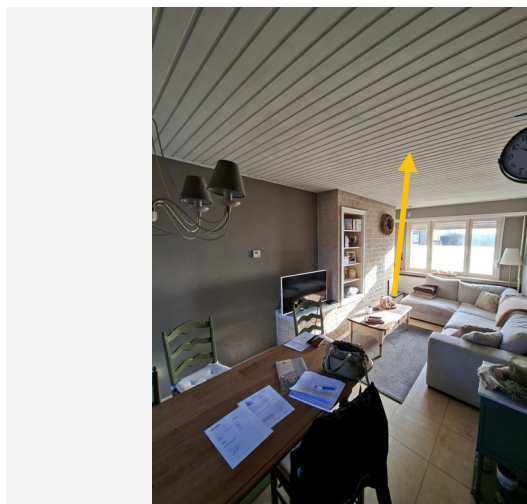
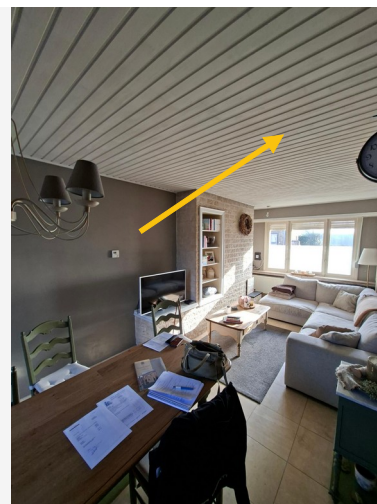
De plafonds werden afgewerkt met niet-asbestverdachte plafondplaten die de inspectie van de bedekte structuur (opbouw, pleisterwerk) verhinderen.

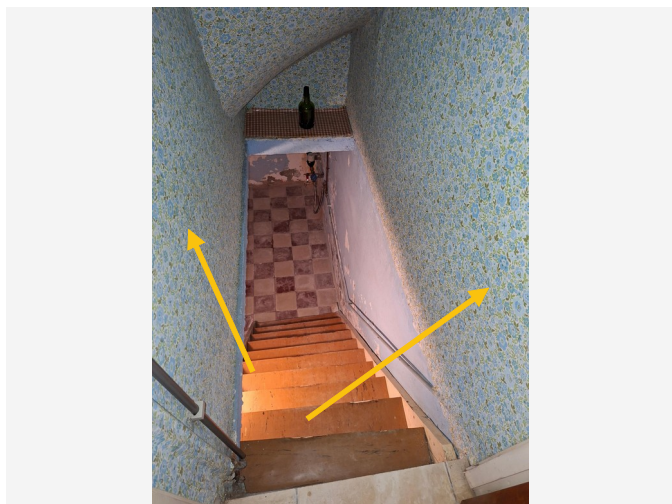
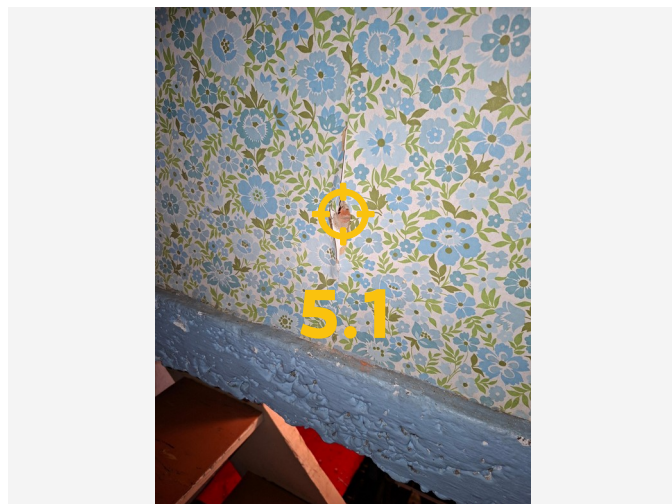
## Fiche 5: Pleisterwerk wanden

Geen asbest

| # | Type | Referentie | Resultaat |
|---|---|---|---|
| 5.1 | Mengmonster | PO1 | Geen asbest |

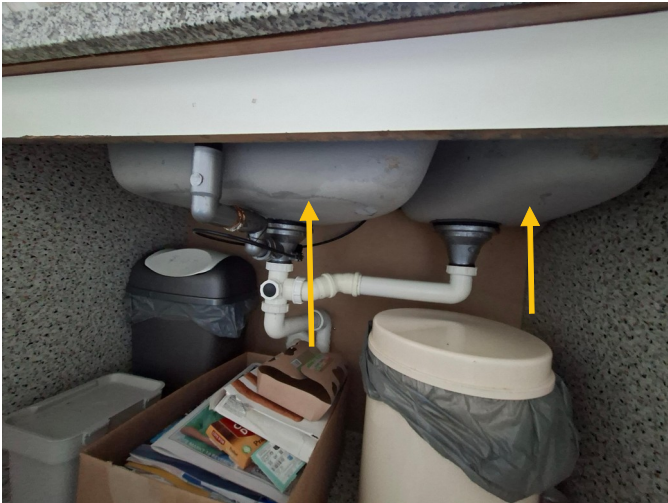
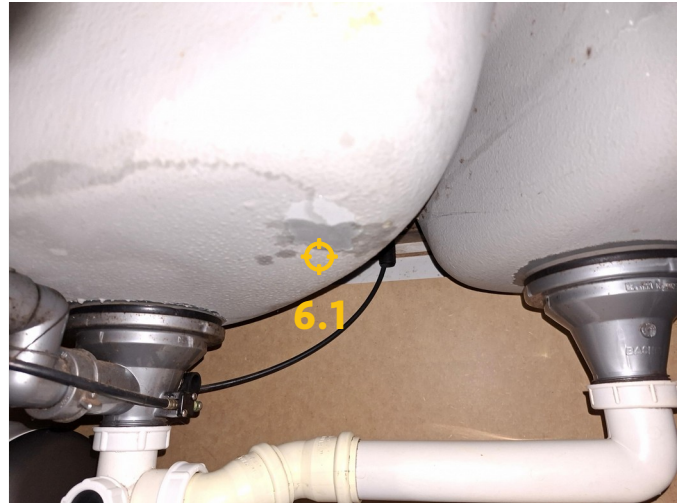
## Fiche 6: Coating spoelbak

Geen asbest

| # | Type | Referentie | Resultaat |
|---|---|---|---|
| 6.1 | Puntmonster | PO4 | Geen asbest |

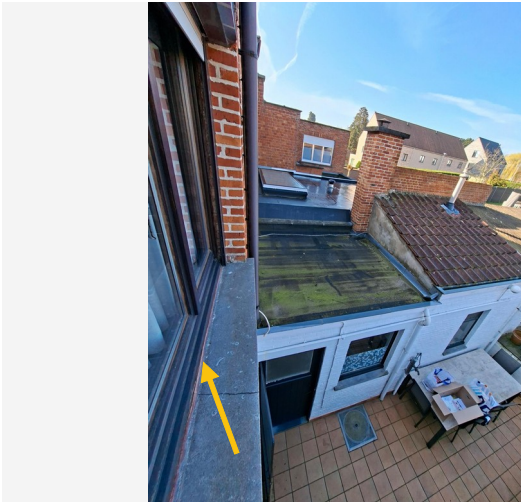
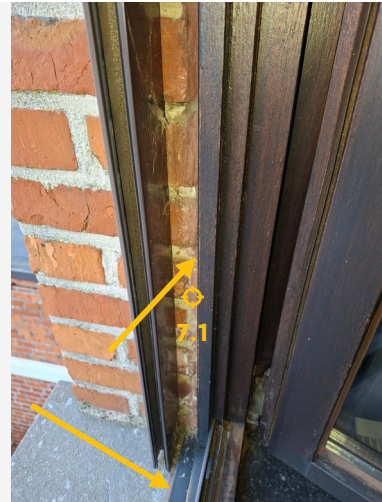
## Fiche 7: Mastiek (Tussen profiel en wand/vensterbank) achterzijde woning

Geen asbest

| # | Type | Referentie | Resultaat |
|---|---|---|---|
| 7.1 | Puntmonster | PO3 | Geen asbest |

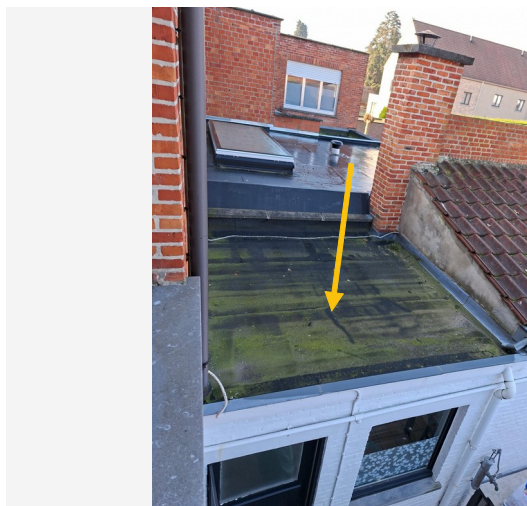
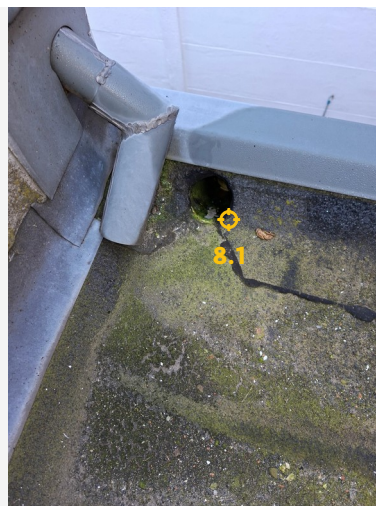
## Fiche 8: Roofing

Geen asbest

| # | Type | Referentie | Resultaat |
|---|---|---|---|
| 8.1 | Puntmonster | PO6 | Geen asbest |

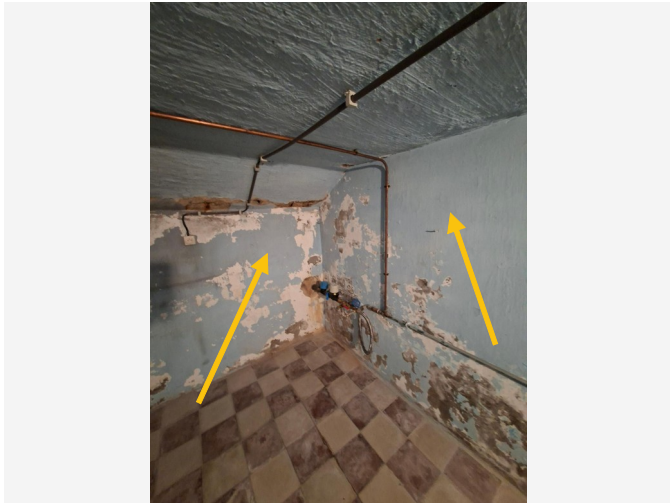
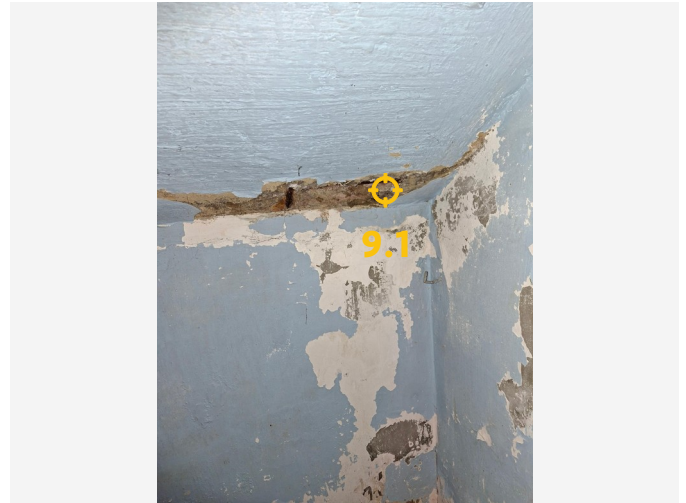
## Fiche 9: Cementering

Geen asbest

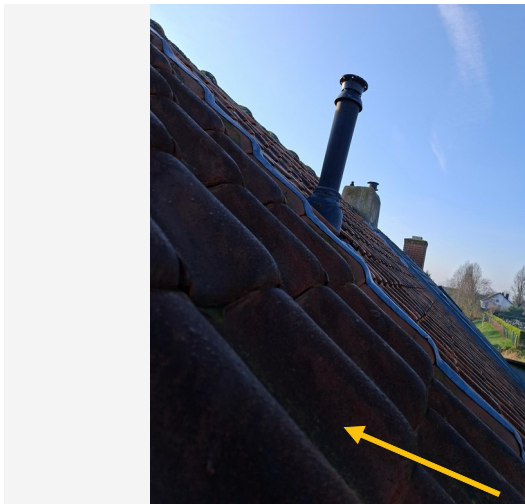
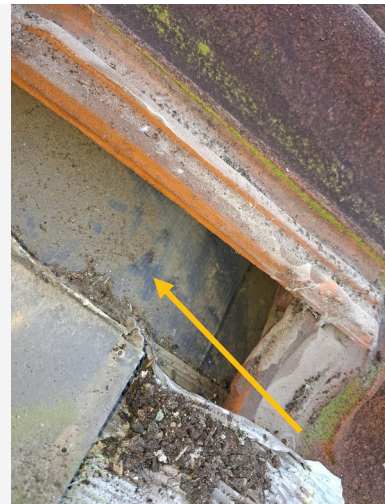
## Fiche 12: Niet-asbestverdacht Onderdak

| Beschrijving | Notitie | Terug te vinden op plannen |
|---|---|---|
| Fiche 12: Niet-asbestverdacht Onderdak | <p>Er werd een steekproefsgewijs onderzoek uitgevoerd, waarbij één pan werd opgehoften. Ter plaatse van deze steekproef werd er een niet-asbestverdachte onderdakfolie vastgesteld.</p> <p>De aanwezigheid van onderdakfolie impliceert de afwezigheid van (asbestverdachte ) onderdakplaten. Het valt echter niet 100% uit te sluiten dat er ondeliggend of op andere plaatsen (asbestverdachte) onderdakplaten zijn.</p> <p>In volgende situaties kan het mogelijk zijn dat er alsnog een asbesthoudend onderdak aanwezig zou zijn (niet-limitatieve lijst)</p> <ul style="list-style-type: none"><li>- De pan werd naast een velux opgehoften. De kans bestaat dat de velux werd geplaatst na selectieve verwijdering van de onderdakplaten</li><li>- Het onderdak zou ter plaatse vervangen/verwijderd kunnen zijn ten gevolge van een lek.</li><li>- Het onderdak werd plaatselijk vastgesteld in een andere bouwfase ten opzichte van ander bedakingen.</li></ul> | Plan 1.5: luchtfoto |
