# Asbestinventarisatetest

Varensweg 9, 3140 Keerbergen

Attestnummer : 20260722-000110.000

Uitgegeven op : 22.07.2026

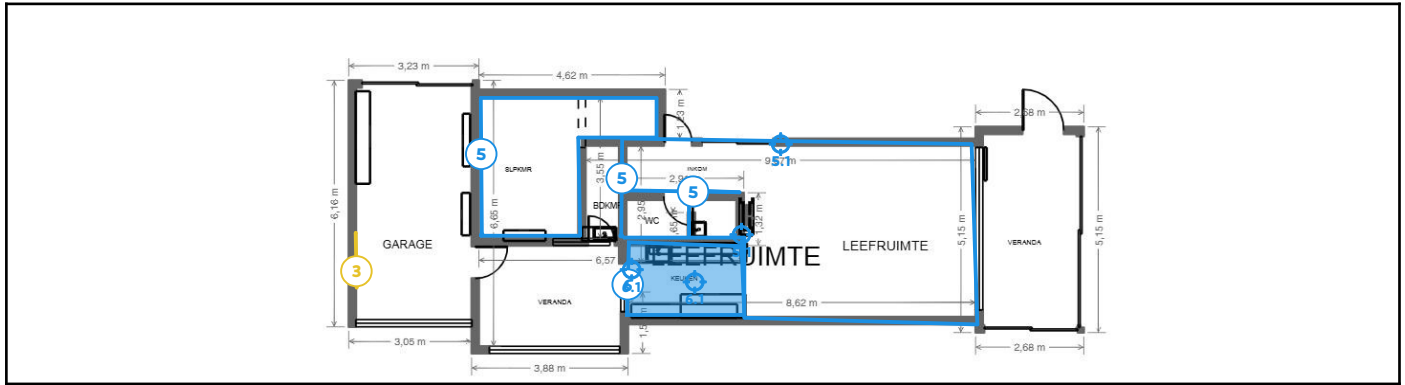
## Plan 1.1: gelijkvloers

| Beschrijving | Type | Actie |
|---|---|---|
| 3. Bakeliet schakelaars/stopcontacten | Asbestmateriaal | Zorgvuldig beheren |
| 5. Pleisterwerk wanden | Geen asbest | - |
| 6. Pleisterwerk plafonds | Geen asbest | - |

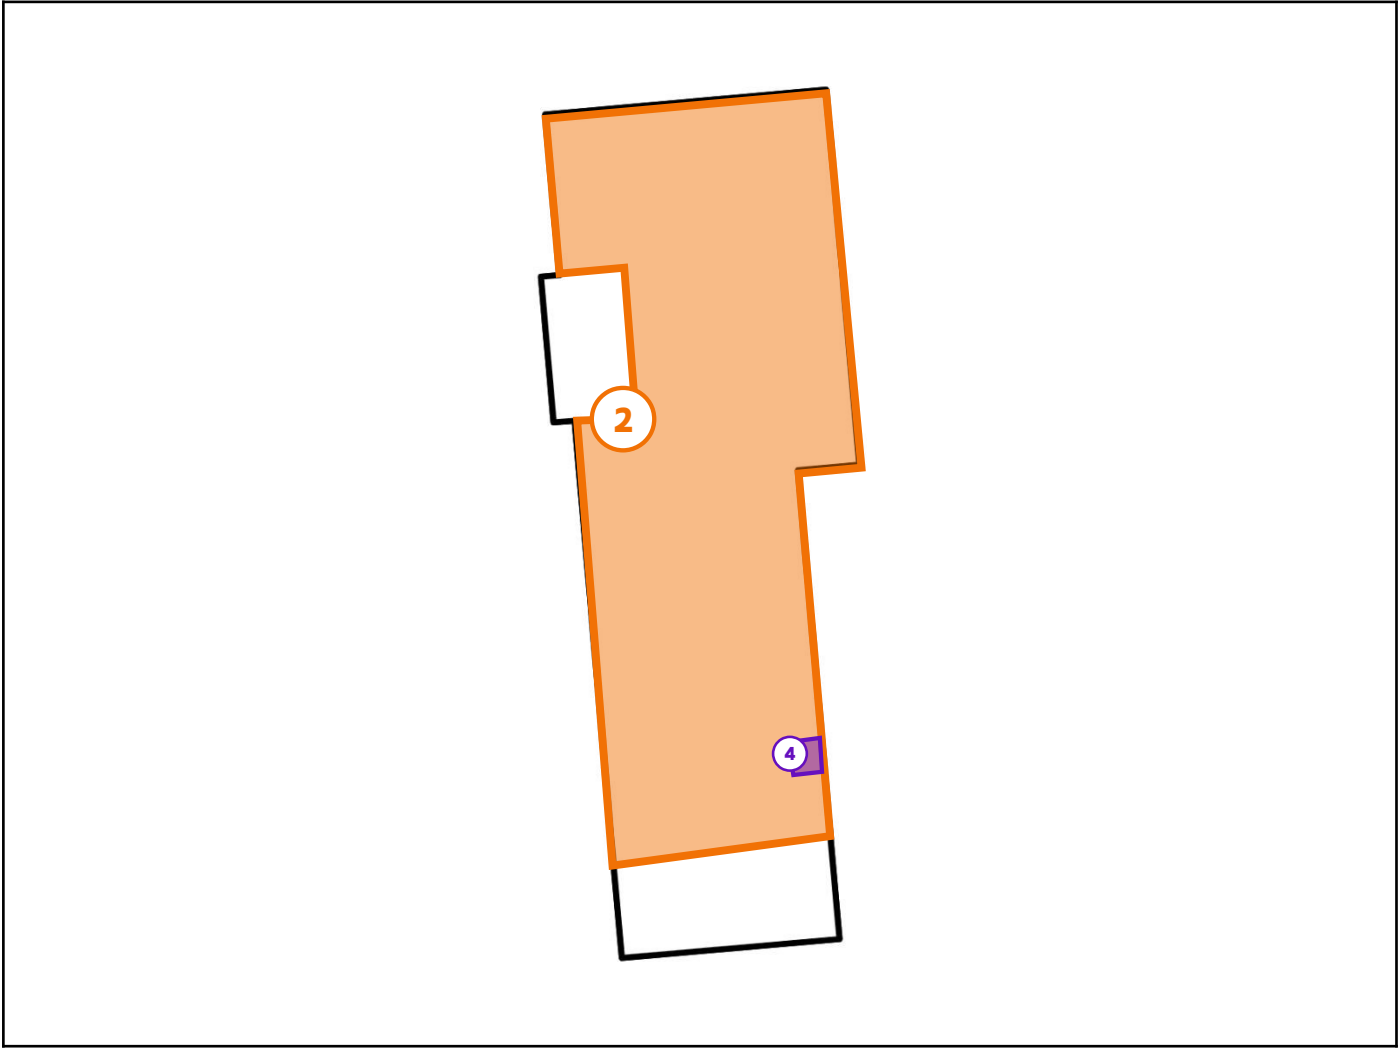
# Plan 1.3: Hoofdgebouw plan

| Beschrijving | Type | Actie |
|---|---|---|
| 2. Dak bestaande uit leien | Asbestmateriaal | Verwijderen |
| 4. Schouw | Beperking | - |

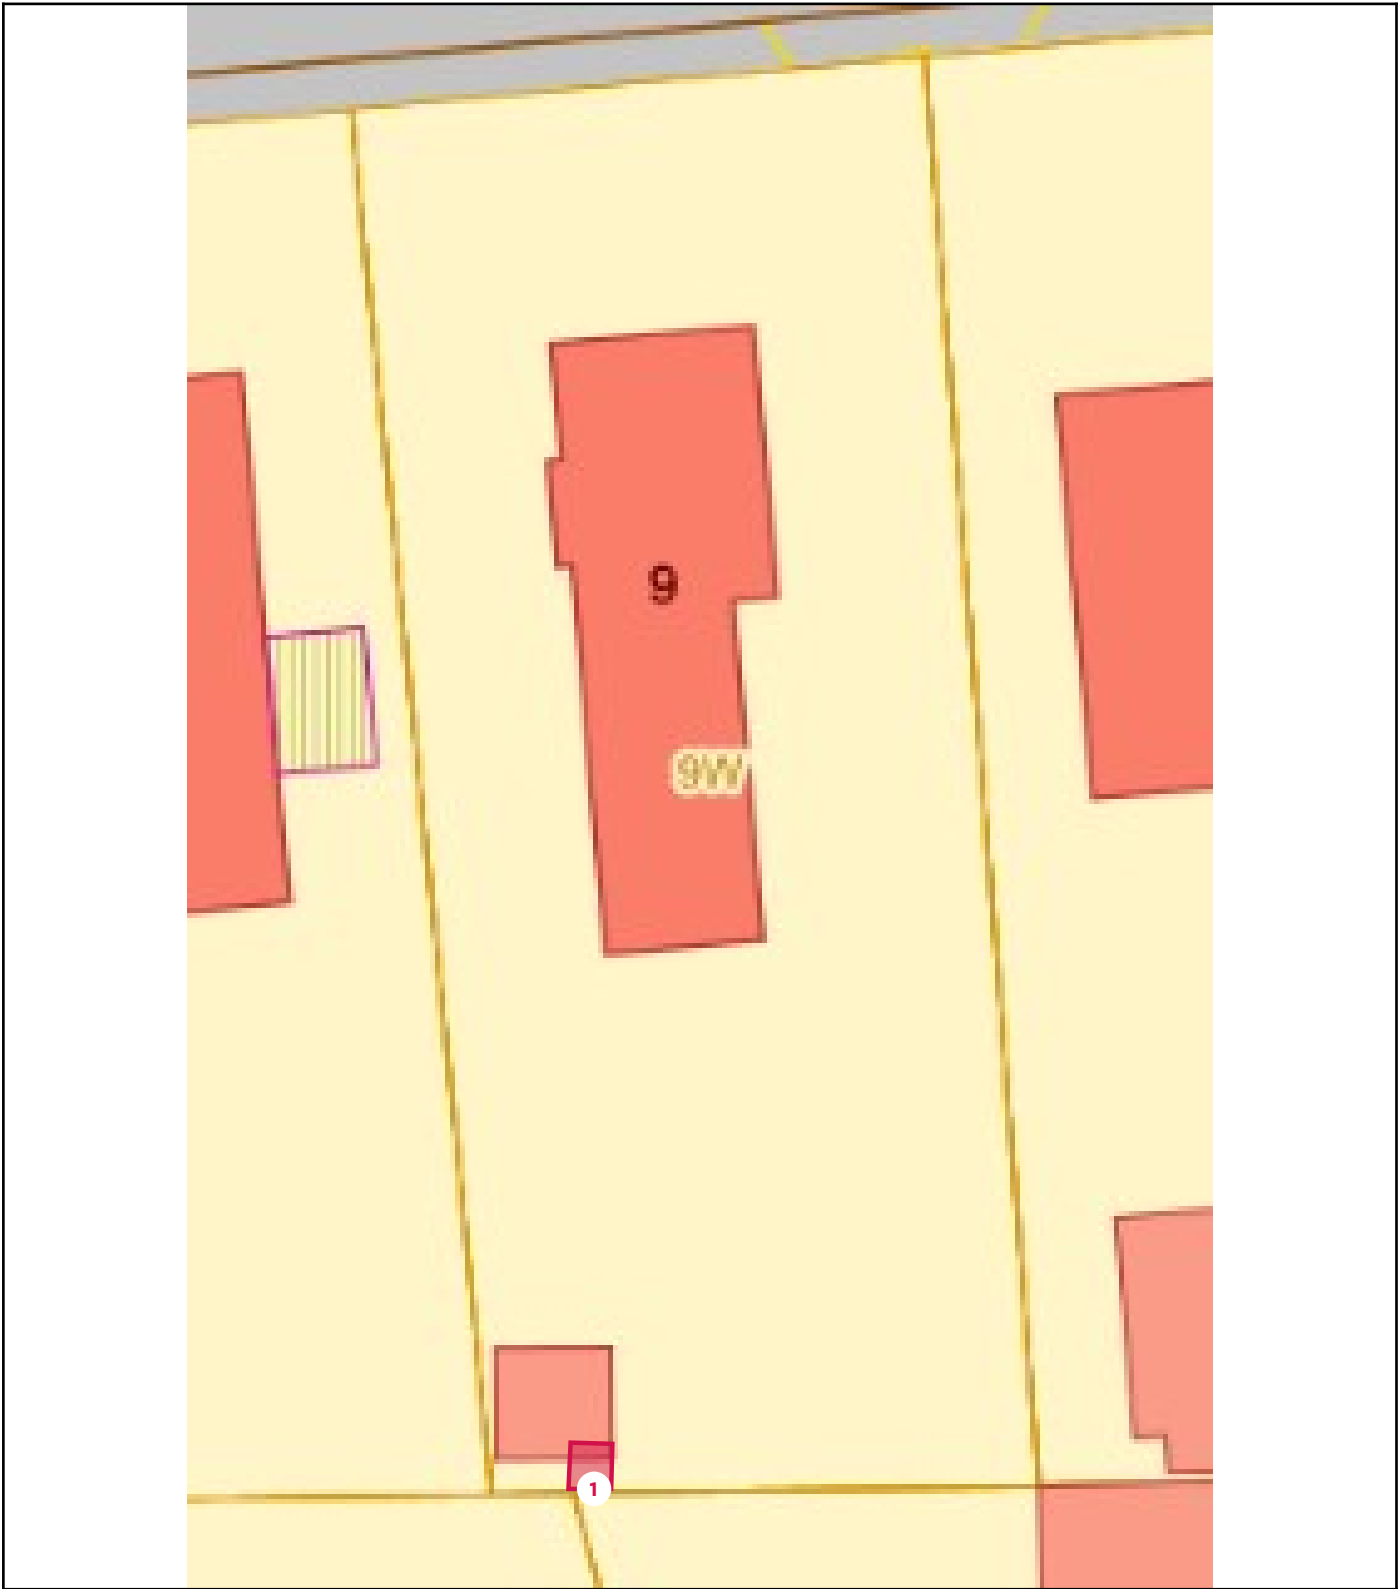
### Plan 3.1: Vaststellingen buiten de constructies

| 1. Afval (vlakke platen) | Asbestmateriaal | Dringend verwijderen |

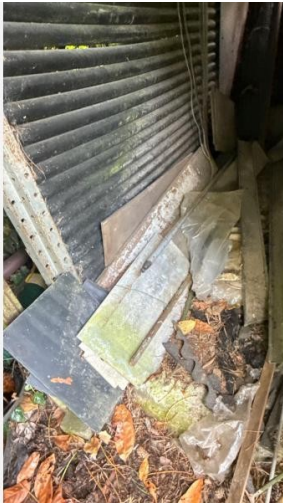
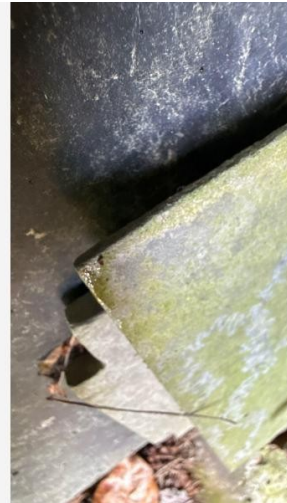
Het asbestmateriaal valt onder de mijlpaal van 2040.

| Beschrijving | Afval (vlakke platen) |
| Aanwezige resten | losse cementplaten |
| Hoeveelheid (gewicht - aantal) | <ul style="list-style-type: none"><li>• 5,00 kg - 3 stuks</li></ul> |

**Dringend verwijderen**

- Verwijder het asbestafval.

- Eenvoudige handelingen: mag via doe-het-zelf of door werknemer(s) met opleidingsattest eenvoudige handelingen  
Deze toepassing kan door een aannemer die over een opleidingsattest eenvoudige handelingen beschikt of door een particulier (doe-het-zelf), verwijderd worden indien er geen verhoogd risico op vrijgave van asbestvezels (max. concentratie 0,01 vezels/cm<sup>3</sup> - CODEX Art. VI.3-54) ontstaat en de toepassing voorafgaand wordt gefixeerd/bevochtigd; de individuele elementen zonder machinale werktuigen (boormachine, slijpschijf, hogedrukreiniger,...) en zonder breken of gooien een voor een losgemaakt worden; en ten slotte dubbel en luchtdicht verpakt weggevoerd worden naar een erkend afvalpunt (recyclagepark).

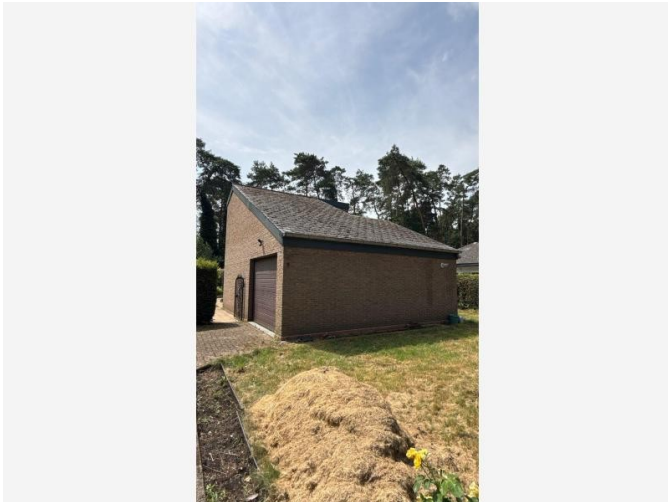
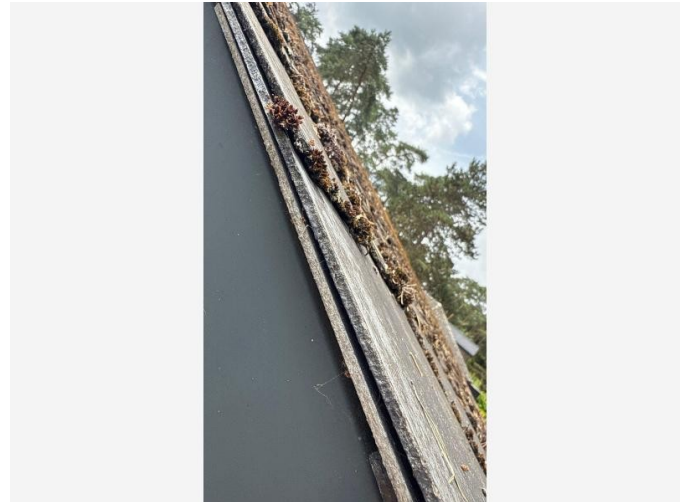
Het asbestmateriaal valt onder de mijlpaal van 2034.

| Eindbeoordeling materiaalrisico | Verhoogd materiaalrisico en/of verhoogde kans op vezelvrijgave |

| Asbestsoort (vezeltype) | Crocidoliet aanwezig |
| Toestand van het materiaal | Matig beschadigd, matig verweerd |

| Beschrijving | Dak bestaande uit leien |

Verwijderen

- Verwijder dit asbestmateriaal zo snel mogelijk. Volg de toestand goed op.
- Hemelwater dat afspoelt van asbestcement daken of gevels kan asbestdeeltjes bevatten. Gebruik het enkel voor gesloten circuits (bv. spoelen toiletten). Reinig na het vervangen van het dak of de gevel de dakgoten en regenwaterput of -ton om asbesthoudend sediment of slib te verwijderen

- Eenvoudige handelingen: enkel door erkend asbestverwijderaar  
Deze toepassing kan enkel door een erkende asbestverwijderaar verwijderd worden omdat er hier automatisch een verhoogd risico op vrijgave van asbestvezels (max. concentratie 0,01 vezels/cm<sup>3</sup> - CODEX - Art. VI.3-54) ontstaat. (Bron: VLAREM II: 6.4.0.1 par1, par2 en par3). Een erkend asbestverwijderaar moet ingeschakeld worden voor deze toepassingen die niet (kunnen) worden verwijderd door de couveuzezakmethode, door hermetische zone of door de materialen beschreven in Vlare II, art. 6.4.0.1 par2. (Bron: Leidraad bij het Inspectieprotocol)

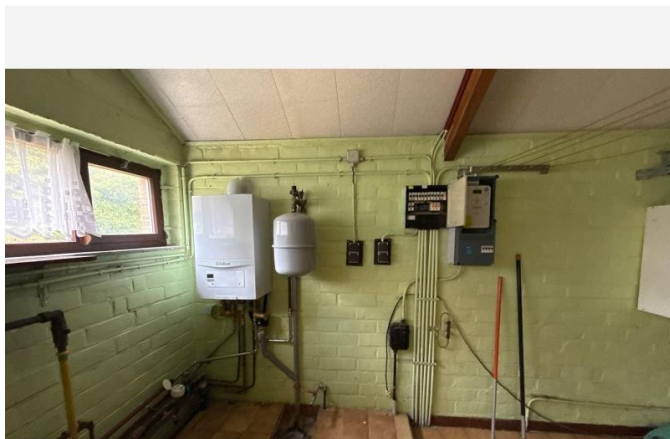
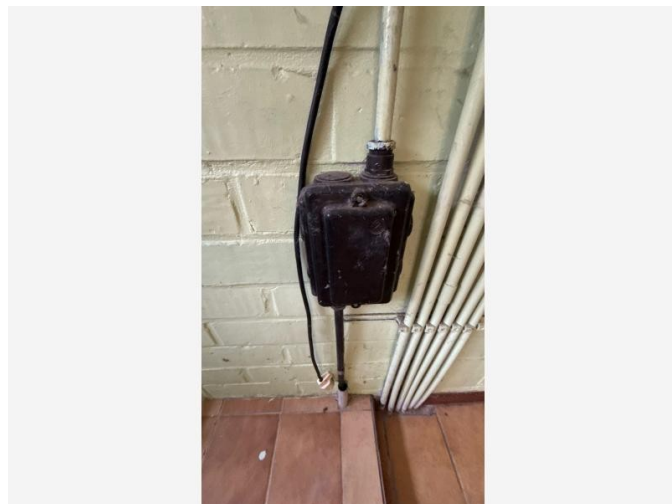
| Eindbeoordeling materiaalarisico | Laag materiaalarisico en/of verlaagde kans op vezelvrijgave |

| Asbestsoort (vezeltype) | Crocidoliet aanwezig |
| Toestand van het materiaal | Onbeschadigd, niet verweerd |

| Beschrijving | Bakeliet schakelaars/stopcontacten |

Zorgvuldig beheren

- Zorg voor een veilig beheer. Vermijd het beschadigen van het asbestmateriaal. Controleer de toestand jaarlijks op wijzigingen.
- Voer bijkomende staalname(s) uit.

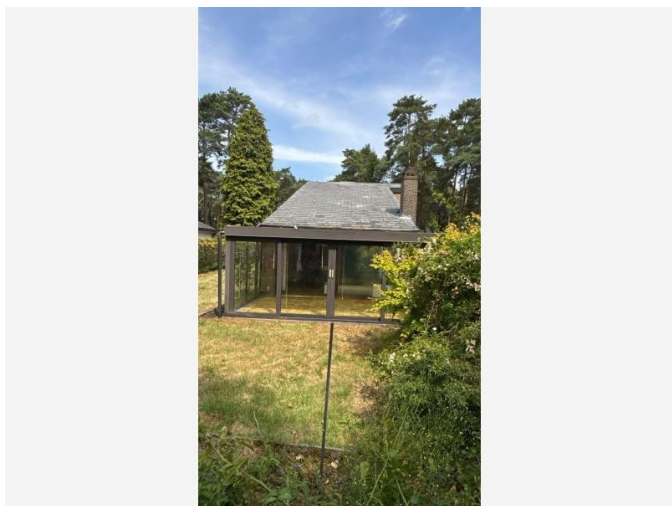
**Reden:** Het te onderzoeken materiaal situeert zich hoger dan 3,50 m te rekenen vanaf een veilige ondergrond

**Uitleg van de asbestdeskundige:** De schouw bevat binnenin mogelijk een asbestcement rookgaskanaal. Laat dit onderzoeken bij eventuele werken.

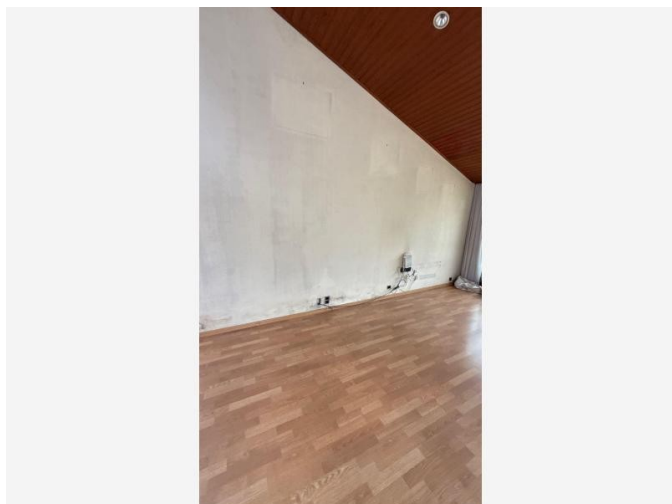
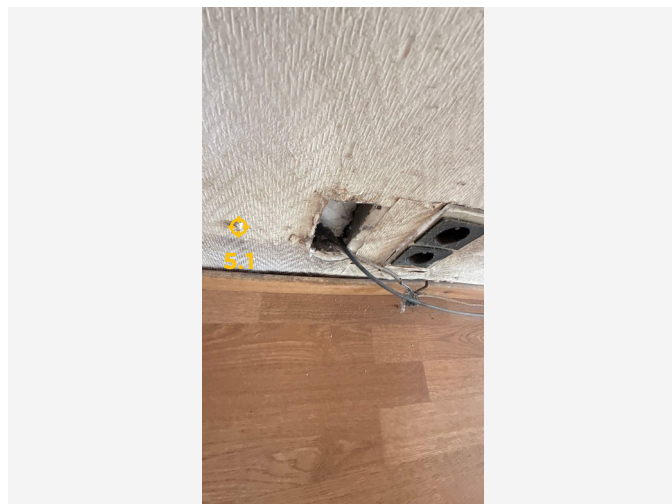
## Fiche 5: Pleisterwerk wanden

Geen asbest

| # | Type | Referentie | Resultaat |
|---|---|---|---|
| 5.1 | Mengmonster | S1-Pleister muur | Geen asbest |

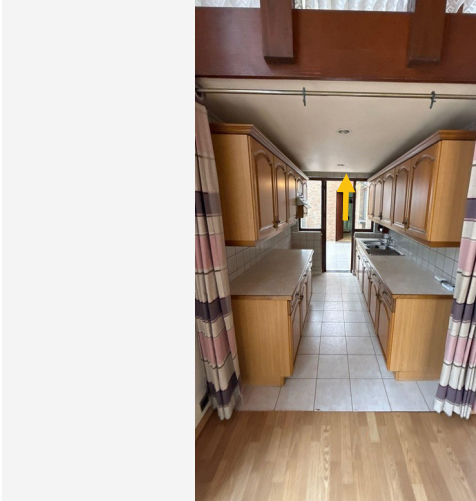
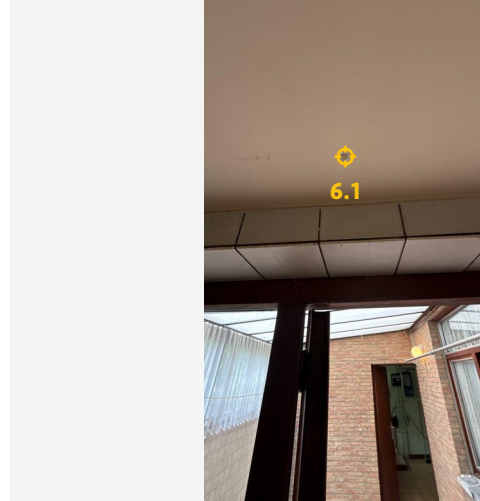
## Fiche 6: Pleisterwerk plafonds

Geen asbest

| # | Type | Referentie | Resultaat |
|---|---|---|---|
| 6.1 | Mengmonster | S2-Pleister plafond | Geen asbest |

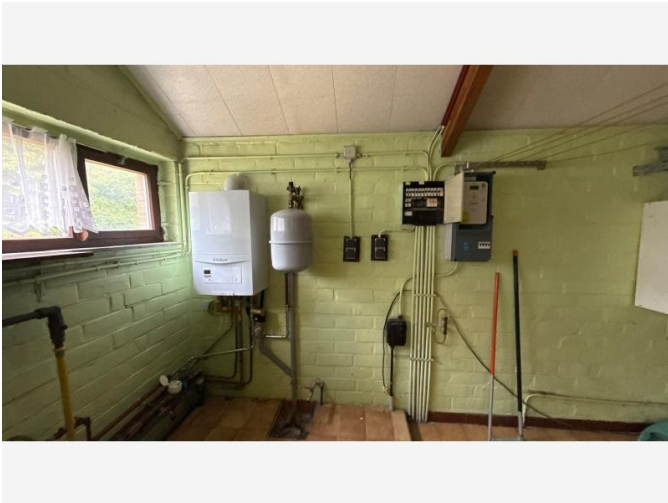
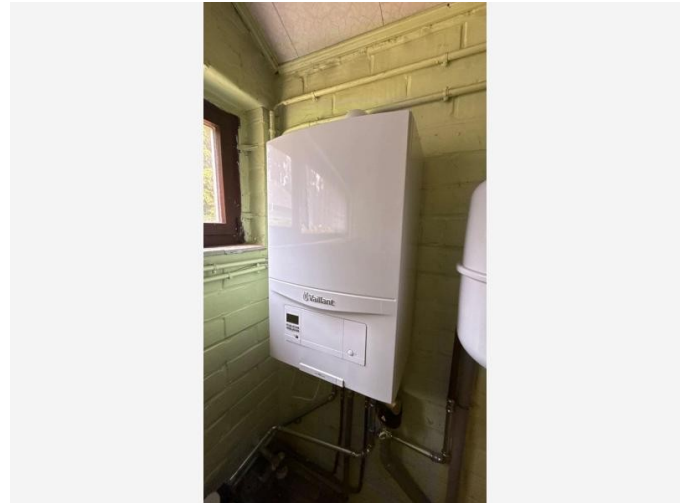
### Fiche 7: CV-ketel (niet verdacht)

| Beschrijving | Notitie | Terug te vinden op plannen |
|---|---|---|
| Fiche 7: CV-ketel (niet verdacht) | De CV-ketel (dichtingen, isolerend materiaal) is niet asbestverdacht. | - |
