# Asbestinventarisatetest

Steenweg op Ravels 305, 2360 Oud-Turnhout

Attestnummer : **20260420-000449.000**

**Asbestveilig** (maar mogelijk niet asbestvrij)

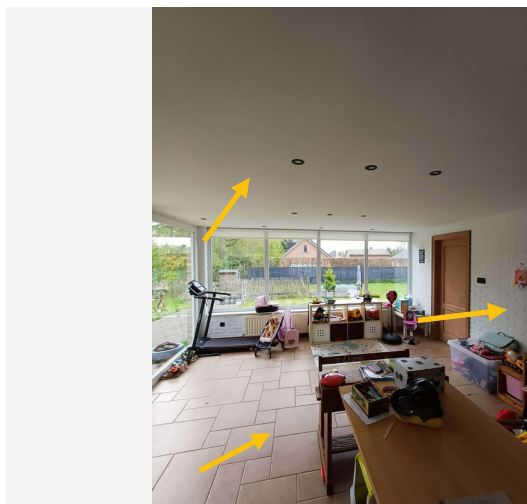
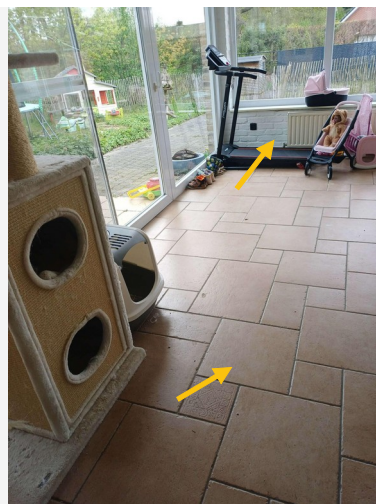
In de veranda werden geen asbestverdachte materialen waargenomen

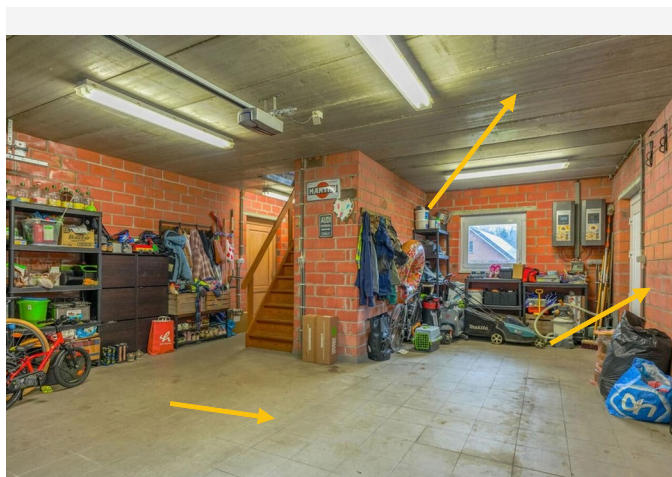
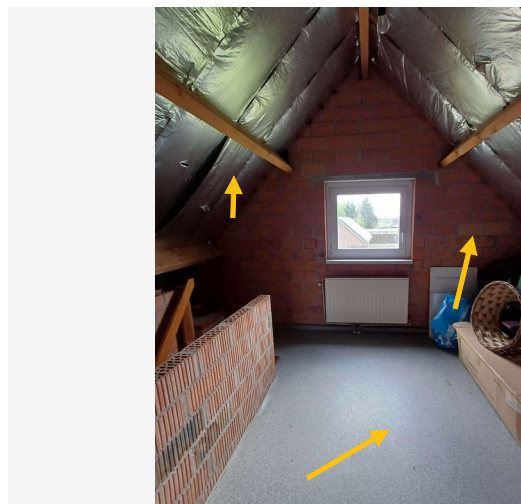
## Fiche 2: garage inpandig met verdieping

In de garage en de verdieping boven de garage werden geen asbestverdachte materialen waargenomen

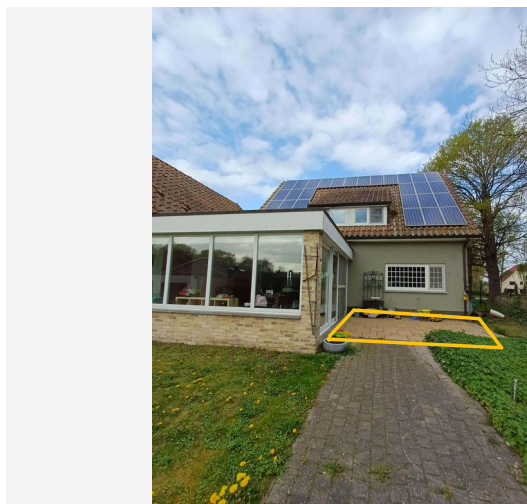
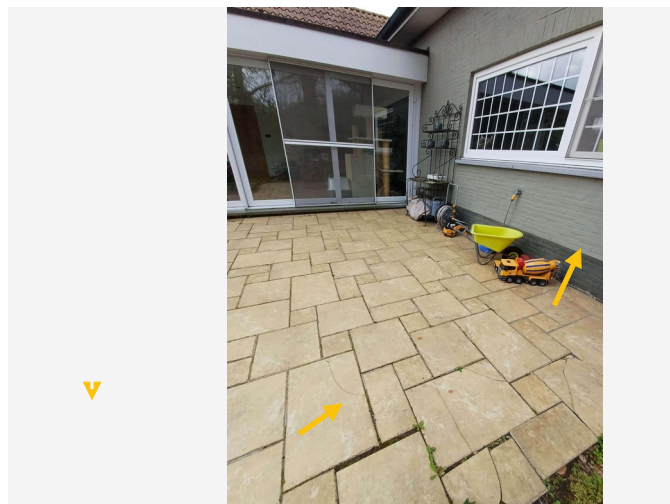
Op het terras werden geen asbestverdachte materialen waargenomen

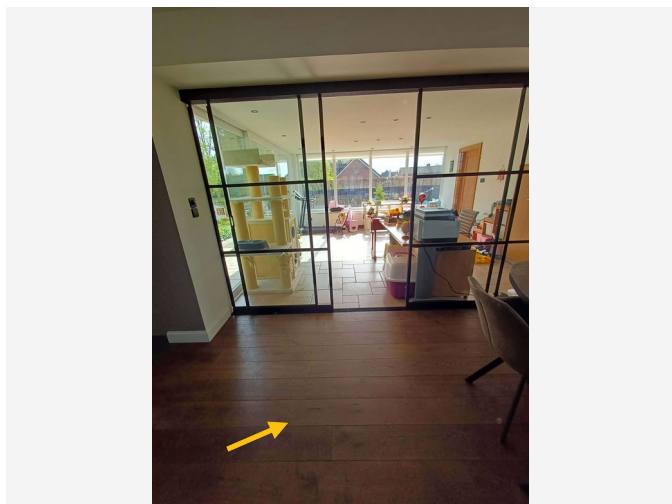
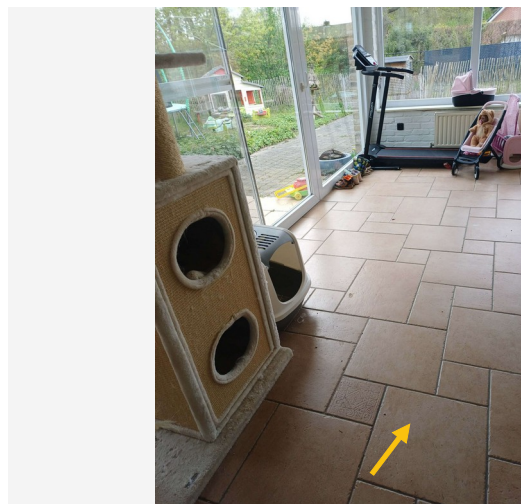
De vloeren zijn betegeld of zijn bekleedt met laminaat zodanig dat zonder destructief onderzoek de ondervloer niet waarneembaar en niet inspecteerbaar is. Er werden geen asbestverdachte materialen waargenomen

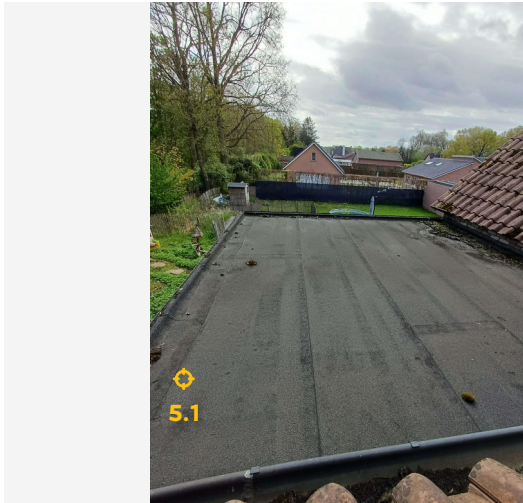
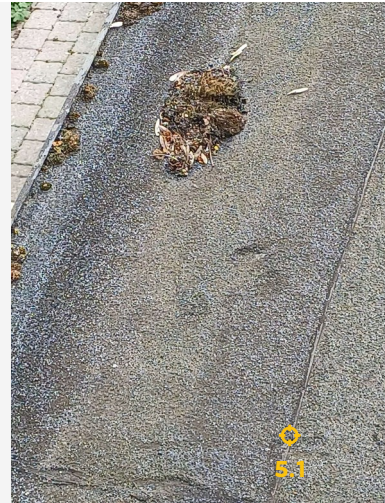
## Fiche 5: roofing plat dak

Geen asbest

| # | Type | Referentie | Resultaat |
|---|---|---|---|
| 5.1 | Puntmonster | M04 | Geen asbest |

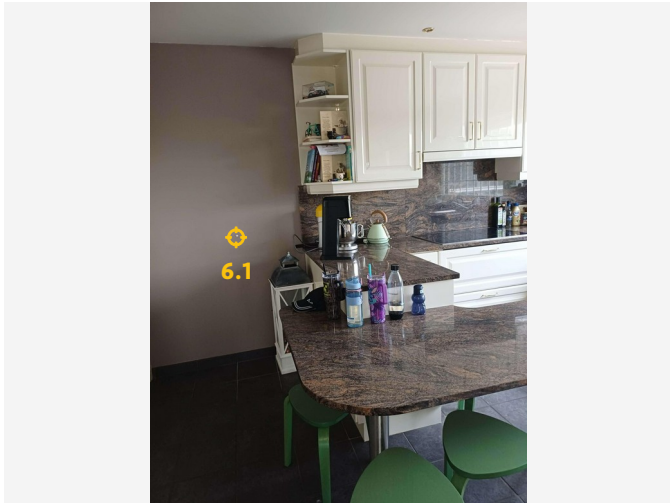
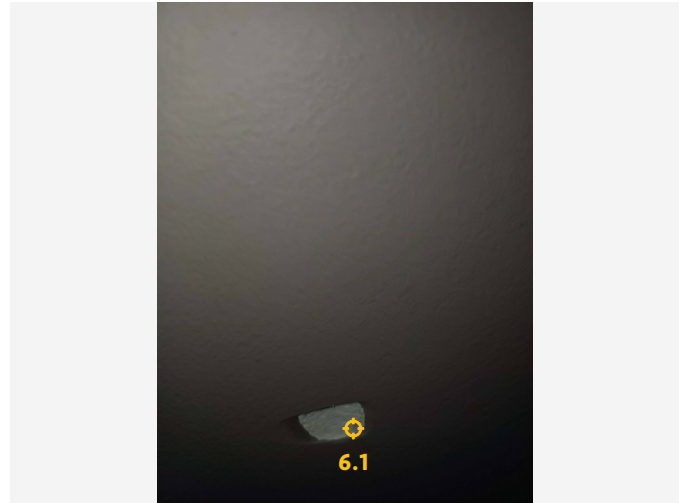
## Fiche 6: pleisterwerk wand

Geen asbest

| # | Type | Referentie | Resultaat |
|---|---|---|---|
| 6.1 | Mengmonster | M01 | Geen asbest |

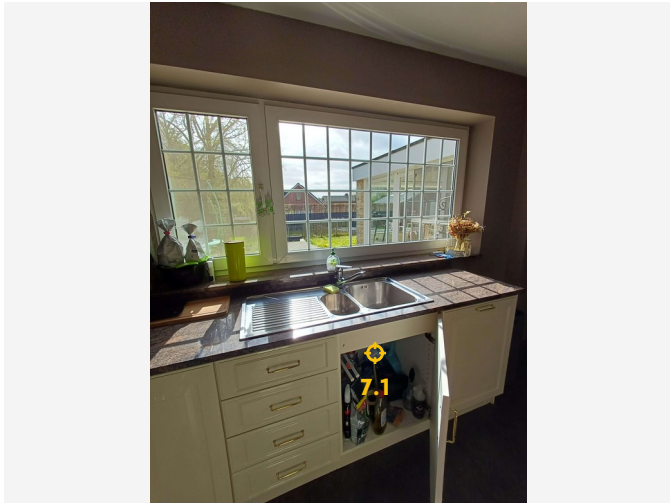
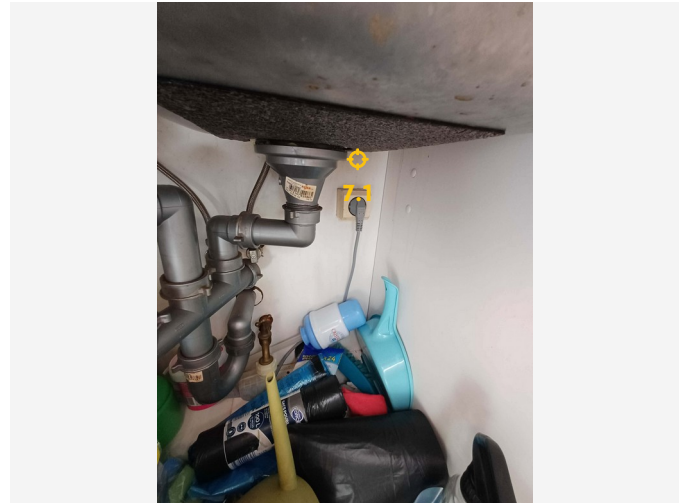
## Fiche 7: trilplaat gootsteen keuken

Geen asbest

| # | Type | Referentie | Resultaat |
|---|---|---|---|
| 7.1 | Puntmonster | M03 | Geen asbest |

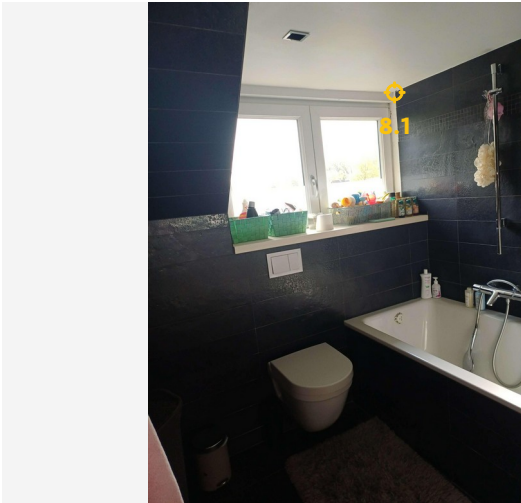
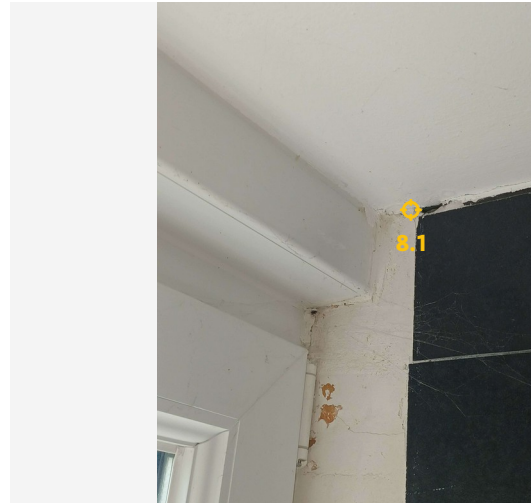
## Fiche 8: pleisterwerk plafond

Geen asbest

| # | Type | Referentie | Resultaat |
|---|---|---|---|
| 8.1 | Mengmonster | M02 | Geen asbest |

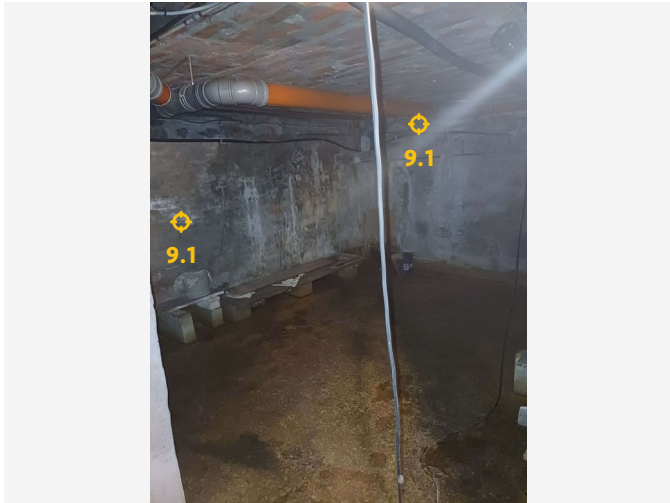
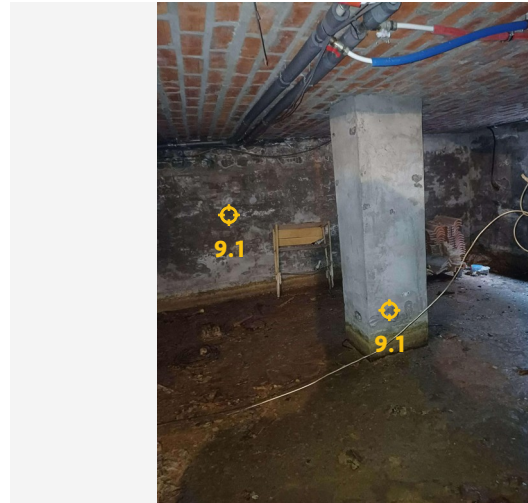
## Fiche 9: pleisterwerk kelder

Geen asbest

| # | Type | Referentie | Resultaat |
|---|---|---|---|
| 9.1 | Mengmonster | M05 | Geen asbest |

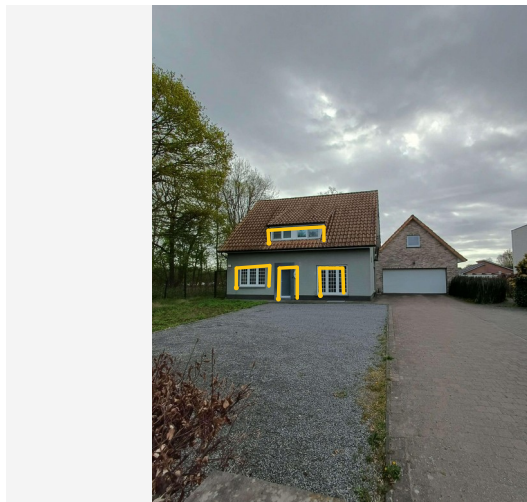
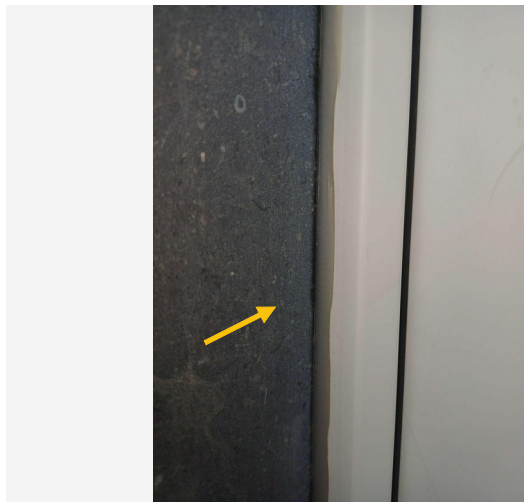
### Fiche 10: mastiek

| Beschrijving | Notitie | Terug te vinden op plannen |
|---|---|---|
| Fiche 10: mastiek | De mastiek zijn siliconen en derhalve niet asbestverdacht | Plan 1.10: grondplan gvl kopie<br>Plan 1.11: grondplan 1ste verd kopie<br>Plan 1.12: gtrondplan 1ste verd garage |

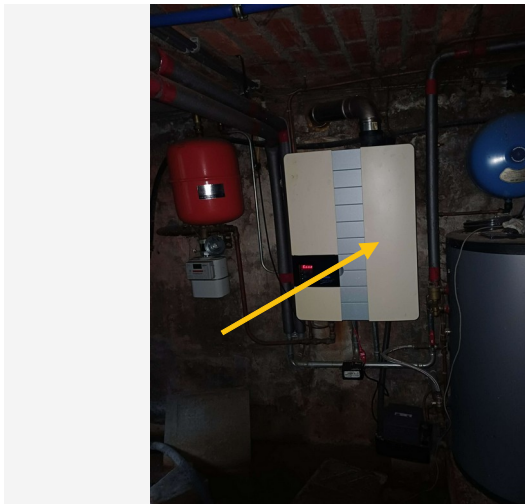
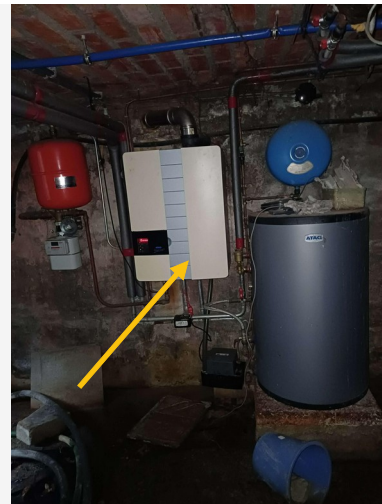
## Fiche 11: CV-brander (niet verdacht)

| Beschrijving | Notitie | Terug te vinden op plannen |
|---|---|---|
| Fiche 11: CV-brander (niet verdacht) | De CV-brander bevat geen asbestverdachte materialen. | Plan 1.13: grondplan kelder kopie |

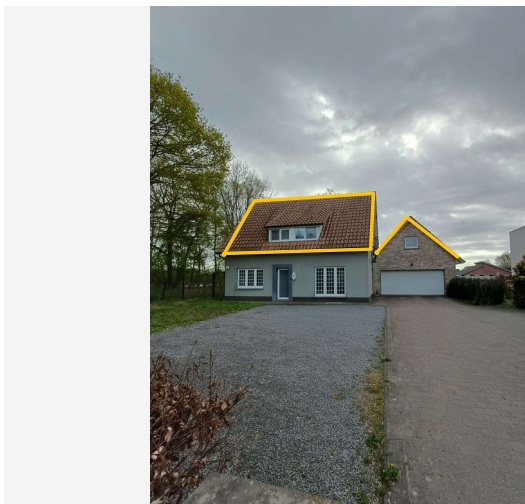
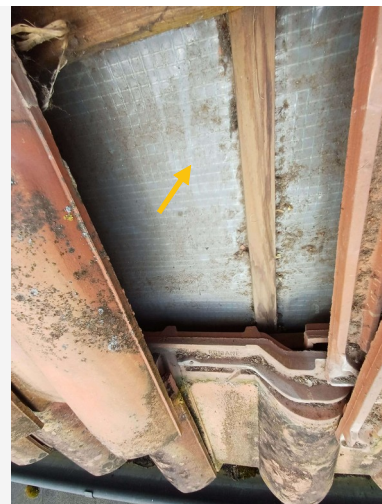
## Fiche 12: onderdak schuin dak

| Beschrijving | Notitie | Terug te vinden op plannen |
|---|---|---|
| Fiche 12: onderdak schuin dak | Het onderdak is slechts door het oplichten van een dakpan waarneembaar en inspecteerbaar. Er werden geen asbestverdachte materialen waargenomen. Het onderdak bestaat uit een waterdichte plasticfolie | Plan 1.2: Hoofdgebouw plan |

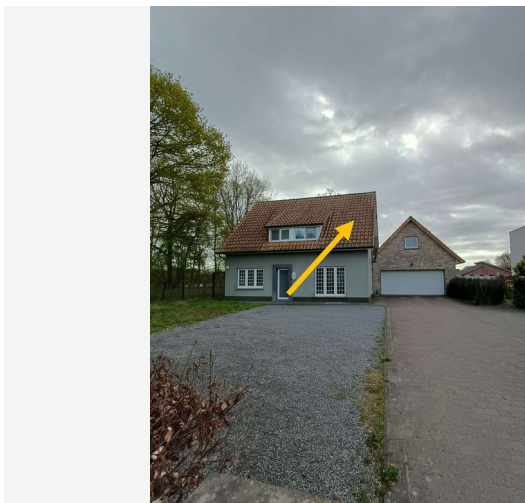
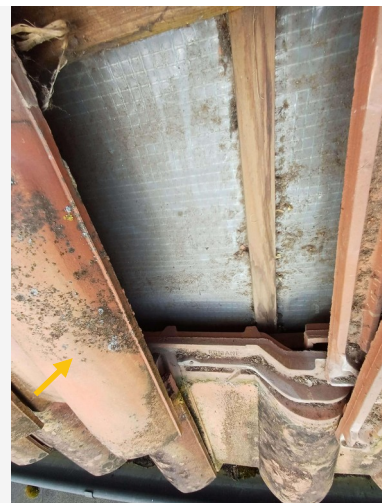
## Fiche 13: Dakbedekking in dakpannen (niet verdacht)

| Beschrijving | Notitie | Terug te vinden op plannen |
|---|---|---|
| Fiche 13: Dakbedekking in dakpannen (niet verdacht) | De dakbedekking is niet-asbestverdacht. | Plan 1.1: Hoofdgebouw plan |

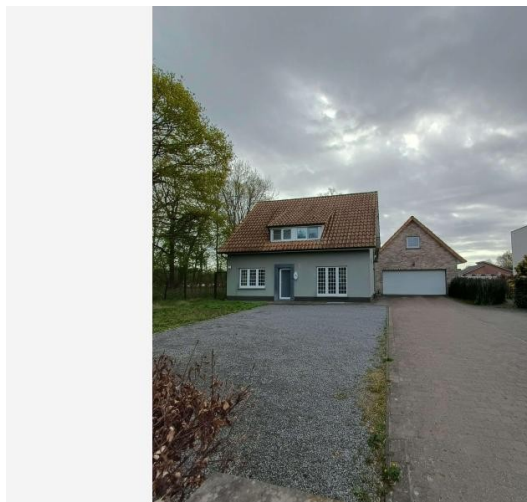
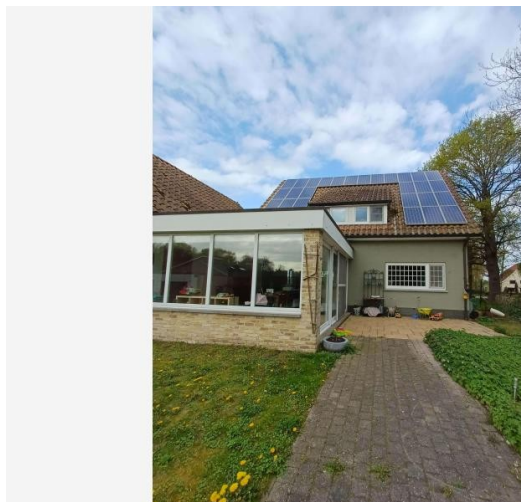
### Fiche 15: rookgaskanaal

| Beschrijving | Notitie | Terug te vinden op plannen |
|---|---|---|
| Fiche 15: rookgaskanaal | Er is geen rookgaskanaal aanwezig | - |
