# Asbestinventarisatetest

Moerkantsebaan 149, 2910 Essen

Attestnummer : 20260805-000320.000

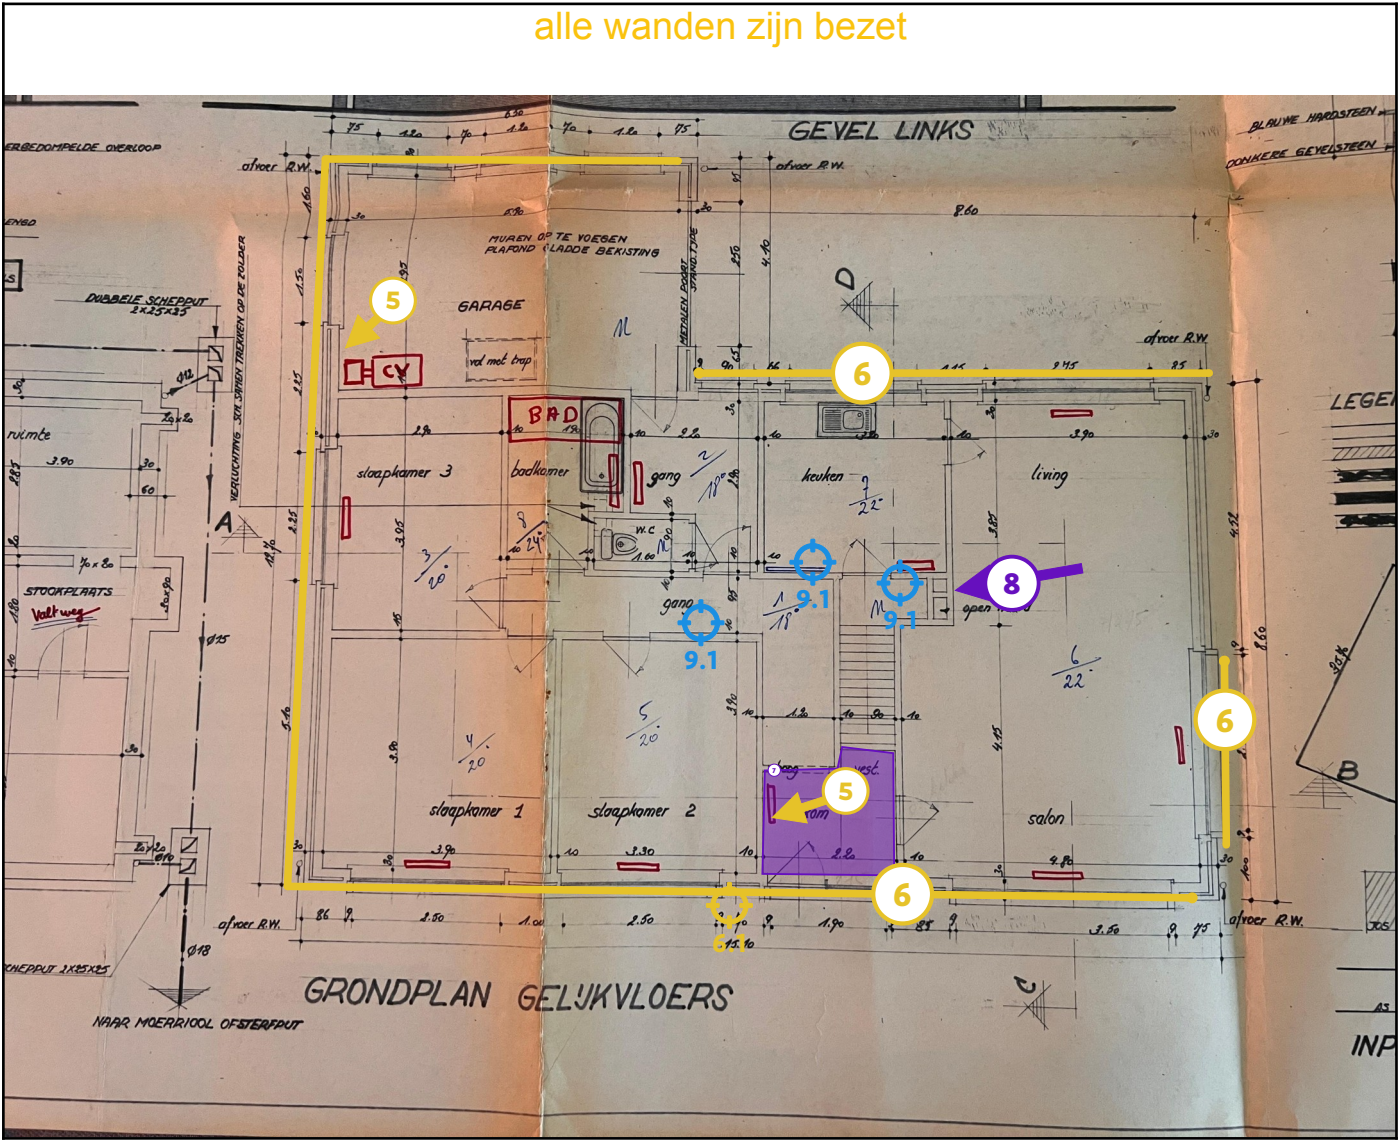
# Plan 1.2: Hoofdgebouw plan V0

| Beschrijving | Type | Actie |
|---|---|---|
| 5. Elektrische kast | Asbestmateriaal | Zorgvuldig beheren |
| 6. Mastiek/ katten aan de ramen | Asbestmateriaal | Zorgvuldig beheren |

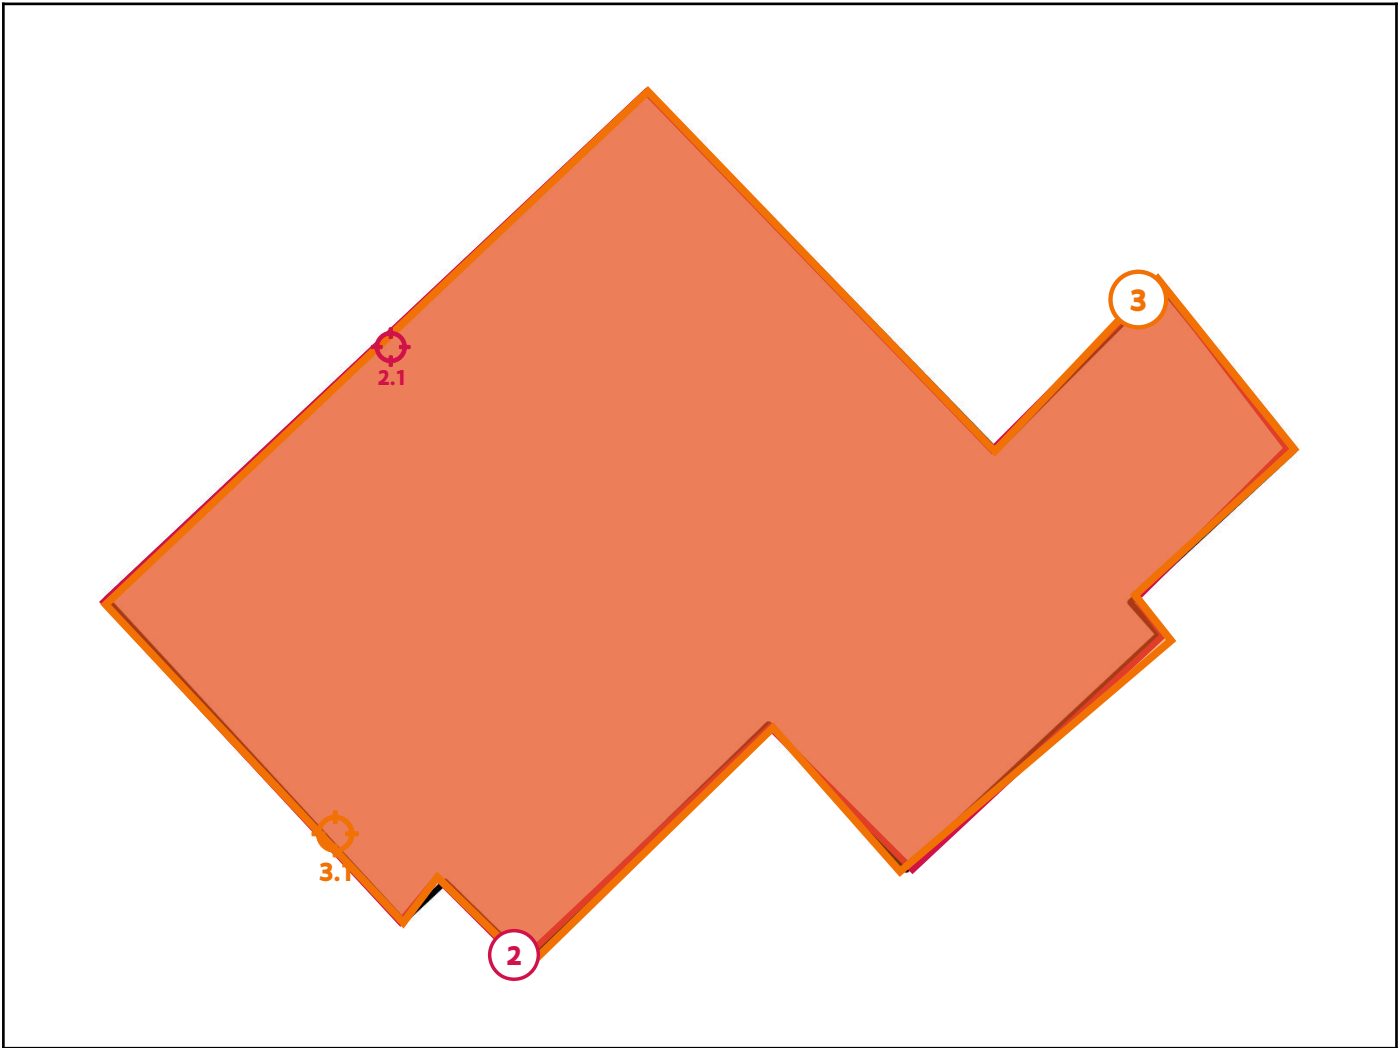
# Plan 1.3: Hoofdgebouw plan zolder

| Beschrijving | Type | Actie |
|---|---|---|
| 2. onderdakplaten | Asbestmateriaal | Dringend verwijderen |
| 3. cementleien dakbedekking | Asbestmateriaal | Verwijderen |

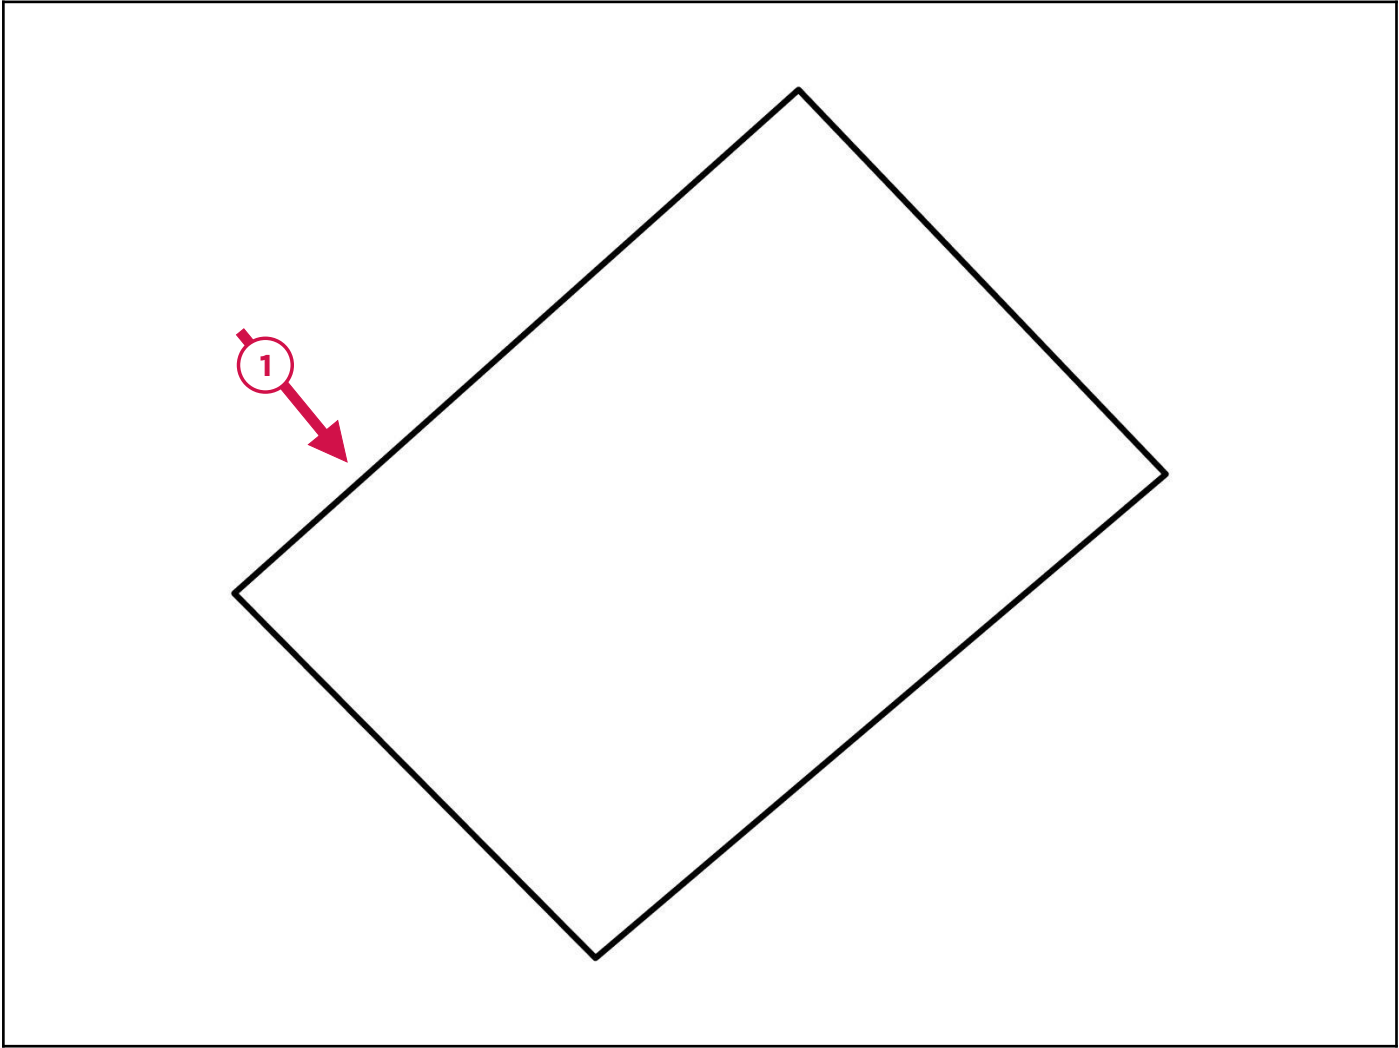
# Plan 2.1: Bijgebouw plan

| Beschrijving | Type | Actie |
|---|---|---|
| 1. bloempot asbestafval | Asbestmateriaal | Dringend verwijderen |

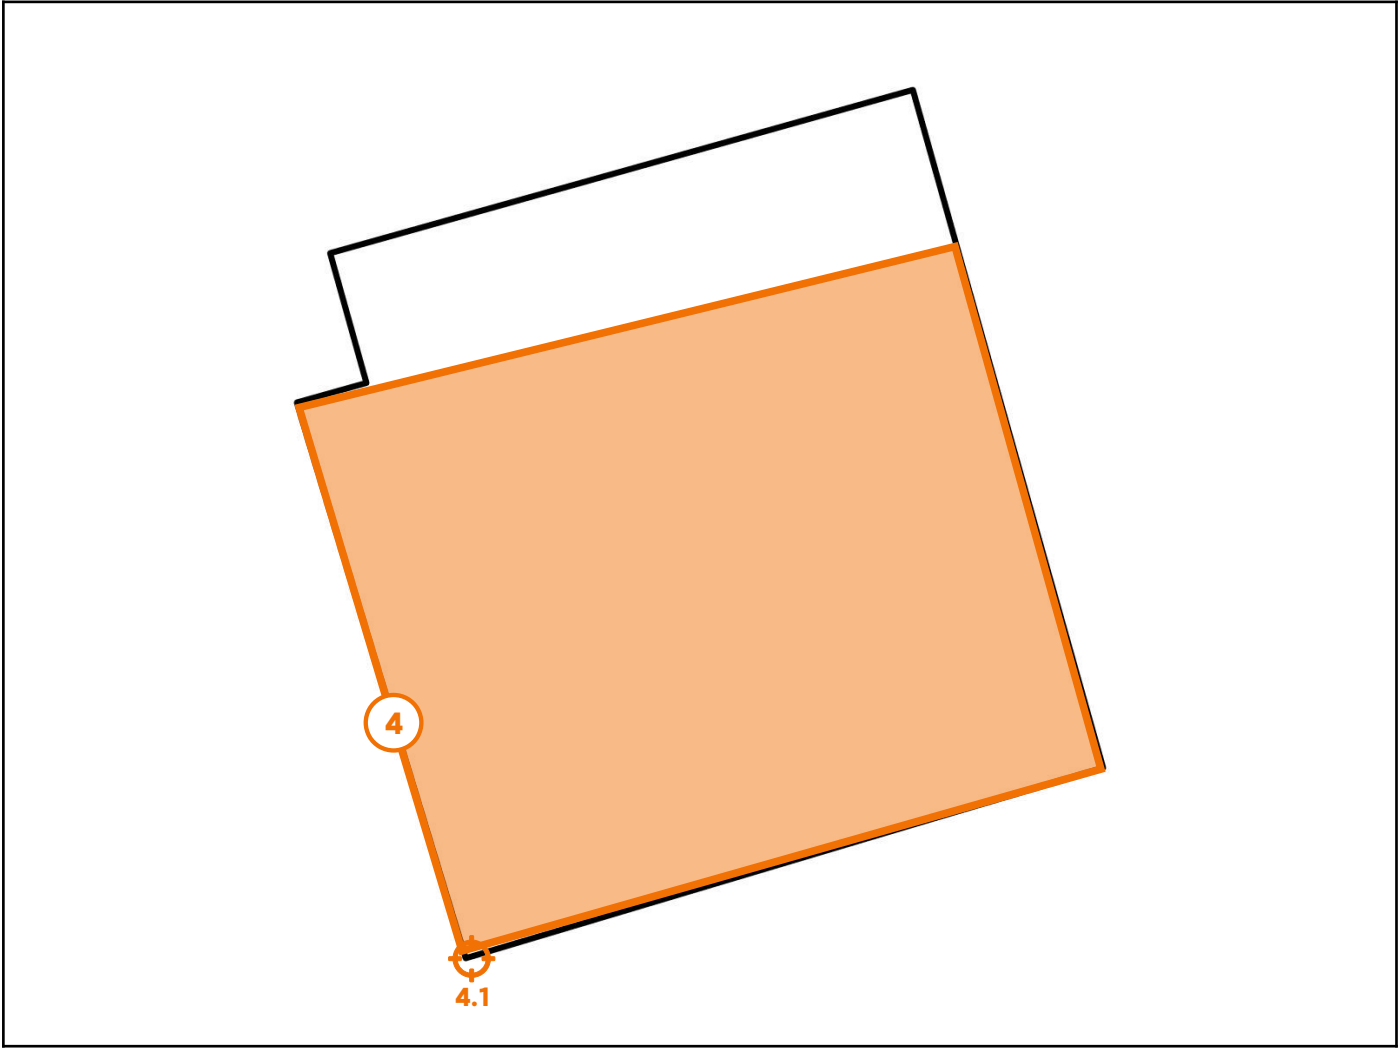
# Plan 3.1: Bijgebouw plan

| Beschrijving | Type | Actie |
|---|---|---|
| 4. golfplaat schuur | Asbestmateriaal | Verwijderen |

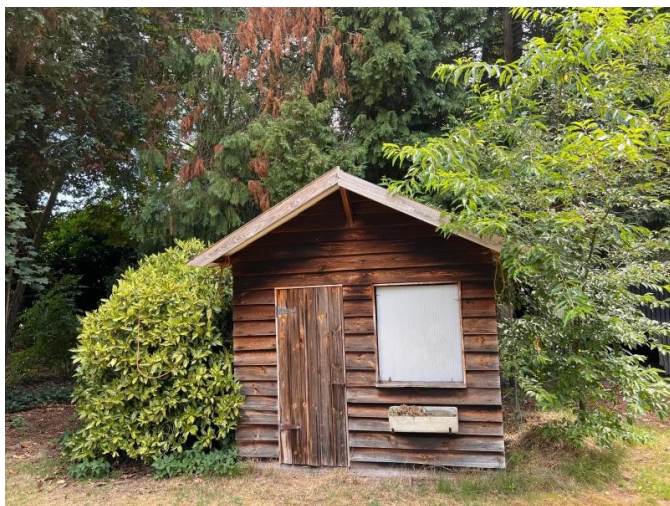
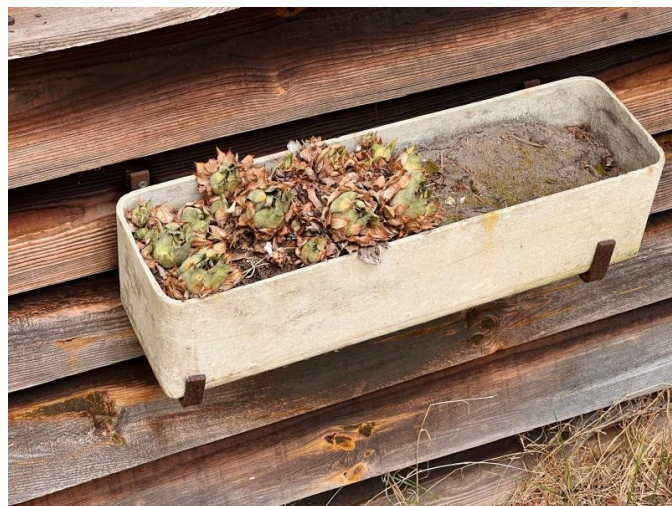
Het asbestmateriaal valt onder de mijlpaal van 2040.

**Dringend verwijderen**

| Aanwezige resten | Bloempot van asbestcement voor de tuinhuis. |

- Verwijder het asbestafval.

- Eenvoudige handelingen: mag via doe-het-zelf of door werknemer(s) met opleidingsattest eenvoudige handelingen
  - vooraf licht bevochtigd worden om stofvorming te beperken;
- in hun geheel worden losgenomen zonder breken, zagen, boren of slijpen;
- geschikte persoonlijke beschermingsmiddelen worden gedragen (P3/FFP3-masker, handschoenen, beschermende kledij);
- het materiaal onmiddellijk luchtdicht wordt verpakt in gelabelde asbestverpakking;
- het afval wordt afgevoerd naar een erkende verwerker van asbesthoudend afval.

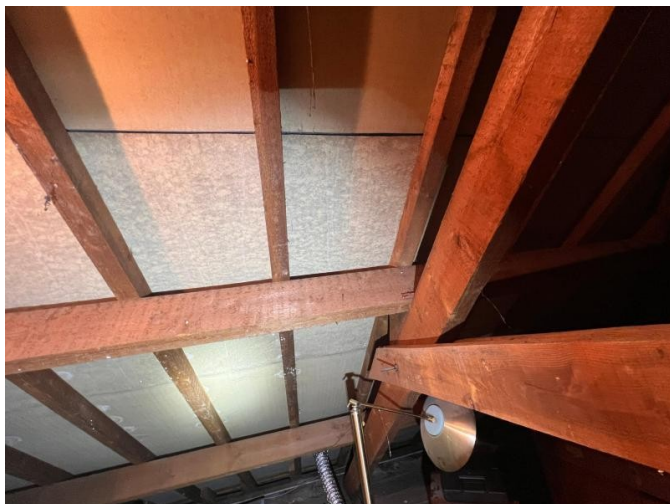
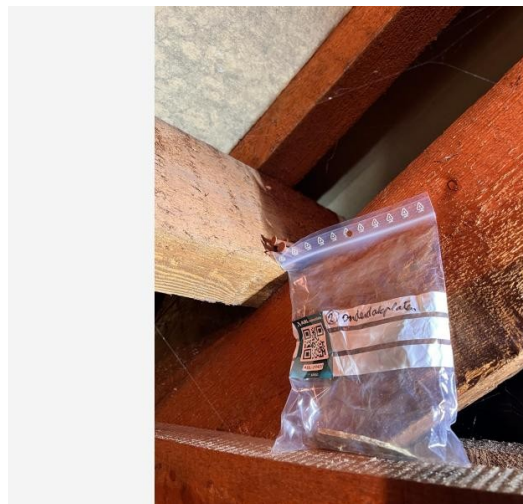
Het betreft een hechtgebonden asbesttoepassing (asbestcement onderdakplaten).

| Eindbeoordeling materiaalrisico | Hoog materiaalrisico en/of hoge kans op vezelvrijgave |

| Toestand van het materiaal | Zwaar beschadigd, zwaar verweerd |

| # | Type | Referentie | Resultaat |
|---|---|---|---|
| 2.1 | Puntmonster | 2 | Chrysotiel |

- Verwijder dit asbestmateriaal zo snel mogelijk. Volg de toestand goed op.

Indien de onderdakplaten in de toekomst worden verwijderd, dient dit zorgvuldig en stofarm te gebeuren.

Wanneer de platen vlot bereikbaar zijn en zonder breuk kunnen worden gedemonteerd, kan de verwijdering gebeuren via eenvoudige handelingen, waarbij:

- de platen vooraf licht bevochtigd worden om stofvorming te beperken;
  - de platen in hun geheel worden losgenomen zonder breken, zagen, boren of slijpen;
  - geschikte persoonlijke beschermingsmiddelen worden gedragen (P3/FFP3-masker, handschoenen, beschermende kledij);
  - het materiaal onmiddellijk luchtdicht wordt verpakt in gelabelde asbestverpakking;
  - het afval wordt afgevoerd naar een erkende verwerker van asbesthoudend afval.
- Eenvoudige handelingen: enkel door erkend asbestverwijderaar  
Indien de platen moeilijk bereikbaar zijn, zich onder de dakbedekking bevinden of niet intact kunnen worden verwijderd zonder beschadiging, dient de verwijdering te gebeuren door een erkend asbestverwijderaar.

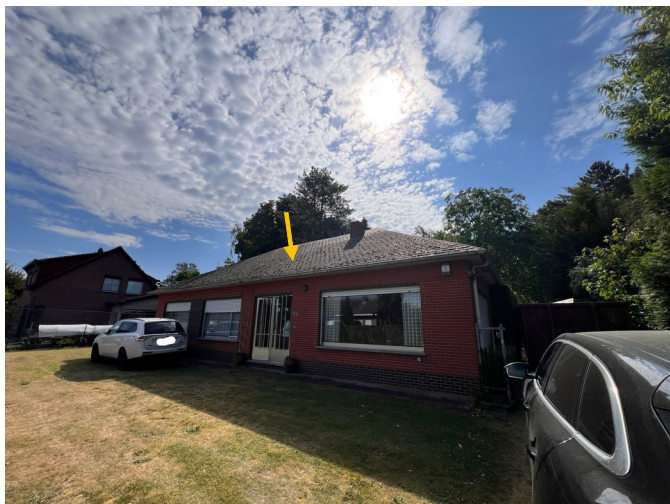
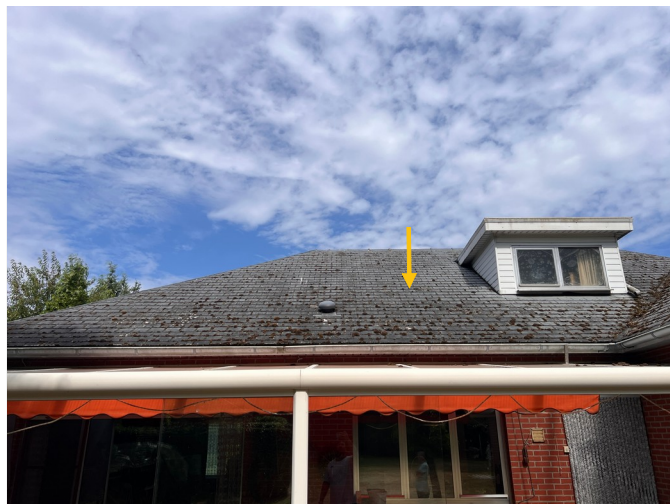
| Eindbeoordeling materiaalrisico | Laag materiaalrisico en/of verlaagde kans op vezelvrijgave |

| Toestand van het materiaal | Licht beschadigd, licht verweerd. Intacte calciumsilicaatplaat of materiaal met categorie 3-gebondenheid |

| # | Type | Referentie | Resultaat |
|---|---|---|---|
| 3.1 | Puntmonster | 4 | Chrysotiel |

- Zorg voor een veilig beheer. Vermijd het beschadigen van het asbestmateriaal. Controleer de toestand jaarlijks op wijzigingen.

- Draag persoonlijke beschermingsmiddelen: P3-mondmasker, wegwerpoverall en handschoenen.
- De buis licht bevochtigen om stofvorming te beperken.
- De buis voorzichtig en in zijn geheel losmaken aan de aansluitpunten.

- Niet breken, zagen, boren of forceren.
- Onmiddellijk verpakken in een gesloten, gelabelde asbestverpakking en afvoeren naar een erkend inzamelpunt.
- Werkzone nat reinigen.

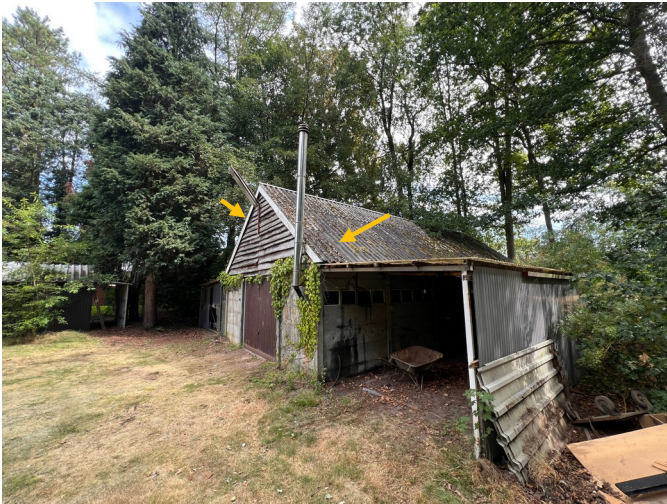
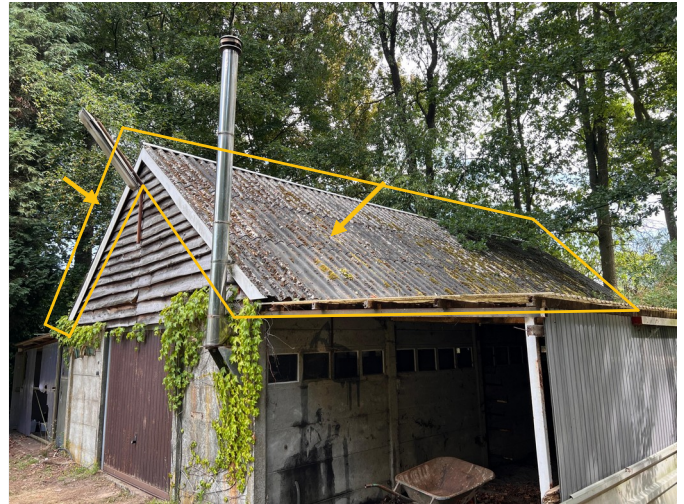
| Eindbeoordeling materiaalrisico | Verhoogd materiaalrisico en/of verhoogde kans op vezelvrijgave |

| Toestand van het materiaal | Matig beschadigd, matig verweerd |

| # | Type | Referentie | Resultaat |
|---|---|---|---|
| 4.1 | Puntmonster | 3 | Chrysotiel |

- Verwijder dit asbestmateriaal zo snel mogelijk. Volg de toestand goed op.

- Draag persoonlijke beschermingsmiddelen: P3-mondmasker, wegwerpoverall en handschoenen.
- De platen licht bevochtigen om stofvorming te beperken.
- De platen voorzichtig en in zijn geheel losmaken aan de aansluitpunten.
- Niet breken, zagen, boren of forceren.

- Onmiddellijk verpakken in een gesloten, gelabelde asbestverpakking en afvoeren naar een erkend inzamelpunt.
- Werkzone nat reinigen.

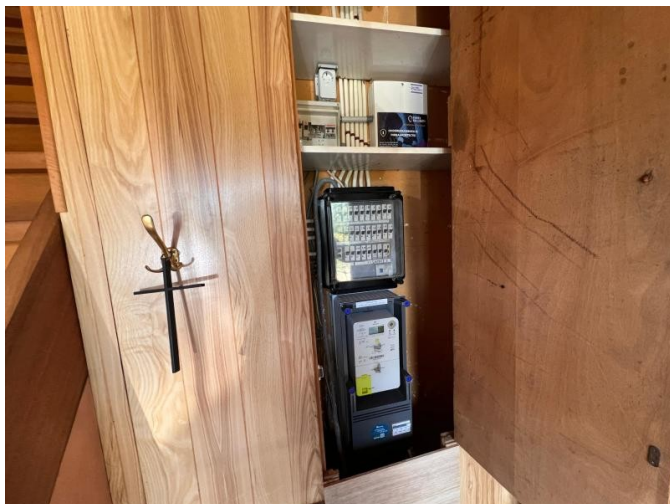
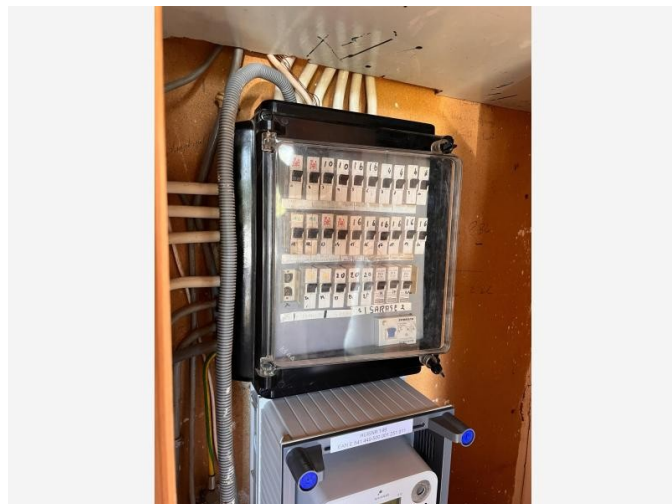
| Eindbeoordeling materiaalarisico | Laag materiaalarisico en/of verlaagde kans op vezelvrijgave |

| Asbestsoort (vezeltype) | Crocidoliet aanwezig |
| Toestand van het materiaal | Onbeschadigd, niet verweerd |

| Opmerking | De hoeveelheid is een zo nauwkeurig mogelijke opmeting. Hieraan kunnen evenwel geen rechten worden ontleend. Monstername niet uitgevoerd wegens risico op beschadiging van een elektrisch component en mogelijke blootstelling aan spanning of storingen in de elektrische installatie. |

- Zorg voor een veilig beheer. Vermijd het beschadigen van het asbestmateriaal. Controleer de toestand jaarlijks op wijzigingen.
- Voer bijkomende staalname(s) uit.

- Eenvoudige handelingen: mag via doe-het-zelf of door werknemer(s) met opleidingsattest eenvoudige handelingen  
Te verwijderen door de netbeheerder. Deze toepassing kan door een werknemer die over een opleidingsattest eenvoudige handelingen beschikt verwijderd worden indien er geen verhoogd risico op vrijgave van asbestvezels (max. concentratie 0,01 vezels/cm<sup>3</sup> - CODEX Art. VI.3-54) ontstaat en de toepassing voorafgaand wordt gefixeerd/bevochtigd; de individuele elementen zonder machinale werktuigen (boormachine, slijpschijf, hogedrukreiniger,...) en zonder breken of gooien een voor een losgemaakt worden; en ten slotte dubbel en luchtdicht verpakt weggevoerd worden naar een erkend afvalpunt (recyclagepark).

In de zone mogen geen derden en/of minderjarigen aanwezig zijn en moet elke betrokken persoon steeds gepaste persoonlijke beschermingsmiddelen dragen: minimaal een FFP3-mondmasker (EN 149), wegwerpoverall met kap (minimaal Cat III, type 5/6), wegwerphandschoenen en overschoenen of afspoelbaar

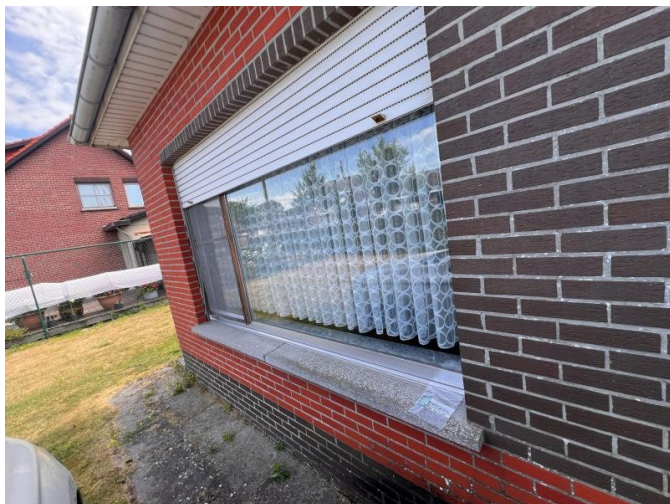
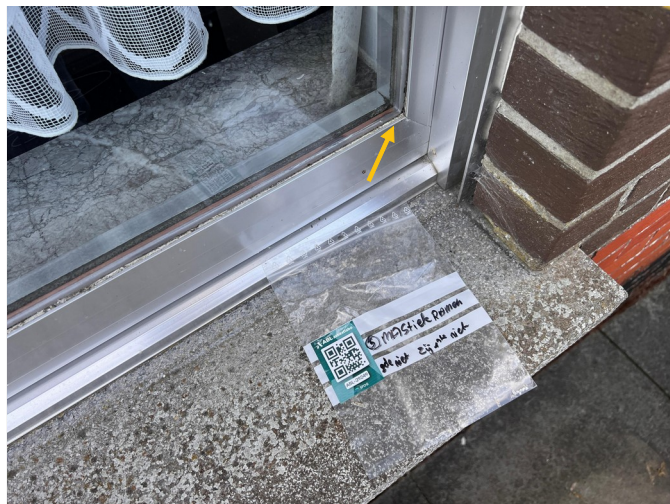
Het asbestmateriaal valt onder de mijlpaal van 2040.

Zorgvuldig beheren

Tijdens de werkzaamheden moeten persoonlijke beschermingsmiddelen gedragen worden, waaronder een ademhalingsbescherming met P3-filter, wegwerpoverall en handschoenen. De mastiek wordt vooraf licht bevochtigd om stofvorming te beperken en vervolgens voorzichtig manueel verwijderd, zonder schuren, slijpen of mechanische bewerking.

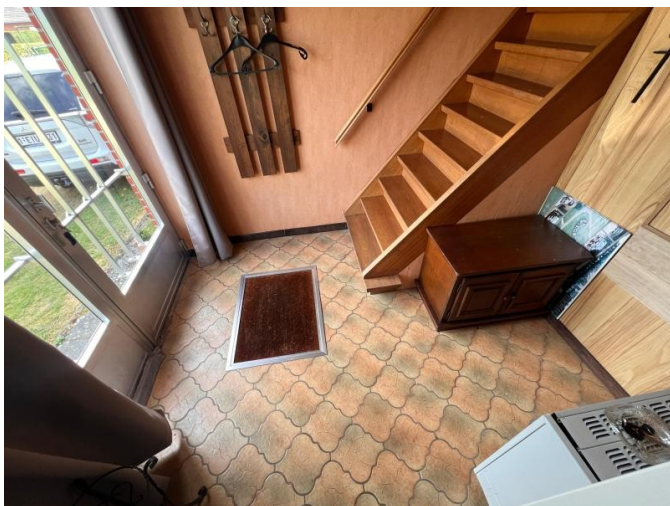
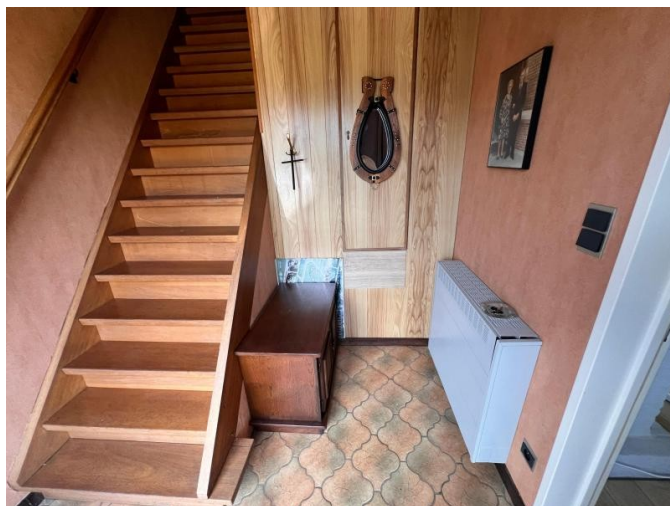
### Informatie over een materiaal dat de asbestdeskundige niet kan waarnemen of vaststellen

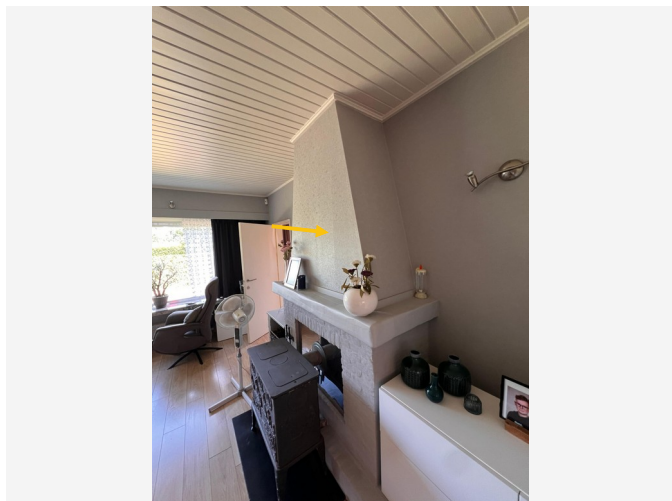
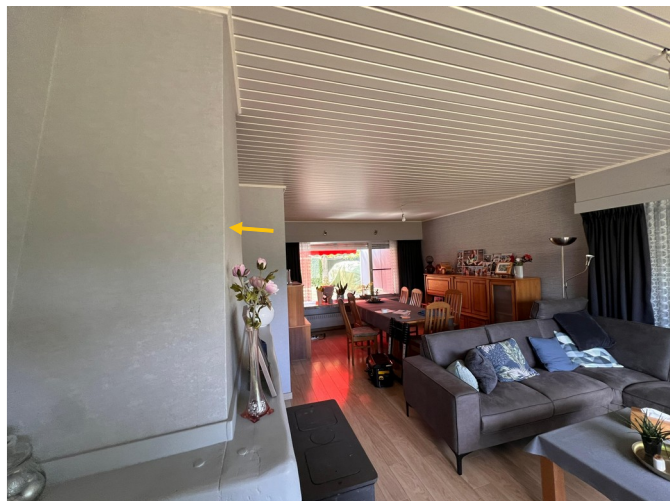
## Fiche 8: Niet inspecteerbaar zonder beschadigen wanden

### Informatie over een materiaal dat de asbestdeskundige niet kan waarnemen of vaststellen

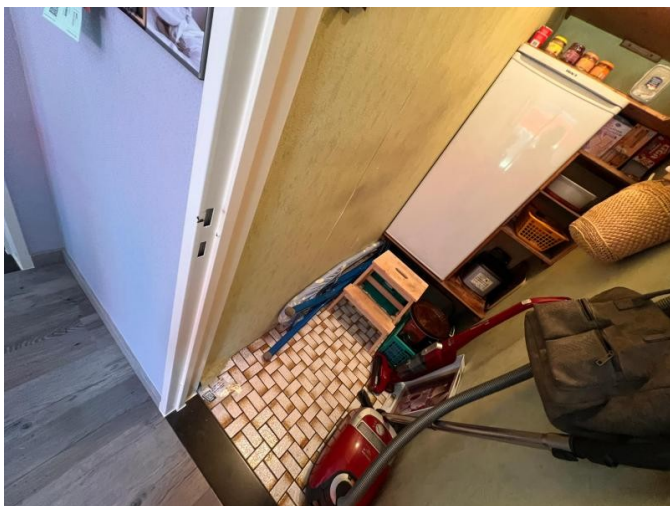
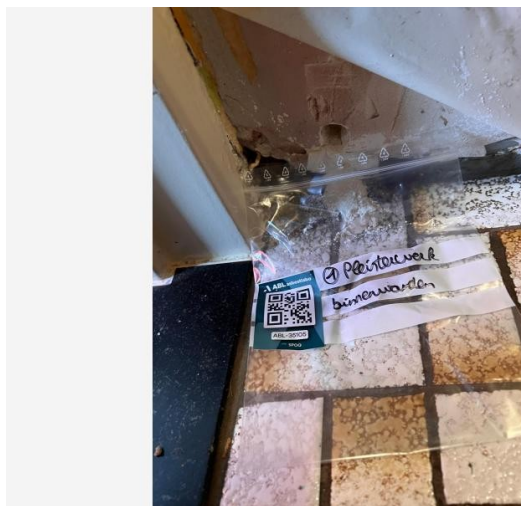
## Fiche 9: Pleisterwerk binnenwanden

Geen asbest
