# Asbestinventarisatetest

Smekaertstraat 29, 8660 De Panne

Attestnummer : 20231216-000114.000

Uitgegeven op : 16.12.2023

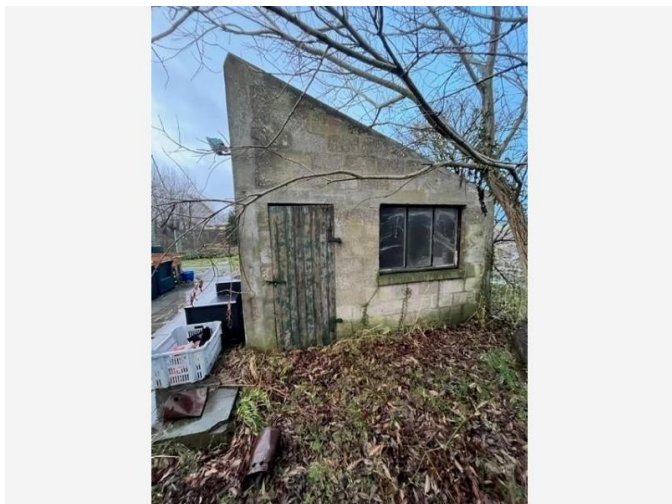
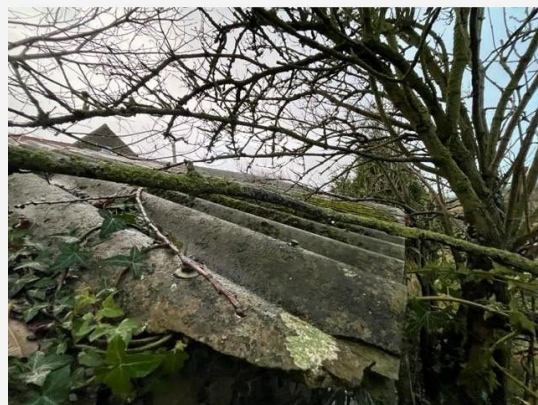
Overzichtsfoto

Detailfoto

| Eindbeoordeling materiaalrisico | Hoog materiaalrisico en/of hoge kans op vezelvrijgave |
| Opmerking | asap te verwijderen en te vervangen door asbestvrije toepassing |

| Gebondenheid | Categorie 1: hechtgebonden in oorsprong |
| Asbestsoort (vezeltype) | Crocidoliet aanwezig |
| Asbestconcentratie | Laag (< 50%) |
| Afschermingsgraad van het gehele materiaal | Geheel of deels vrij aan de buitenlucht |
| Toestand van het materiaal | Zwaar beschadigd, zwaar verweerd |

| # | Type | Referentie | Resultaat |
|---|---|---|---|
| 1.1 | Puntmonster | MM 01 | Chrysotiel, Crocidoliet |

- Verwijder dit asbestmateriaal zo snel mogelijk. Volg de toestand goed op.

- Eenvoudige handelingen: mag via doe-het-zelf of door werknemer(s) met opleidingsattest eenvoudige handelingen te verwijderen met de nodige voorzichtigheid, golfplaten niet breken en afval dubbelverpakt deponeren in container

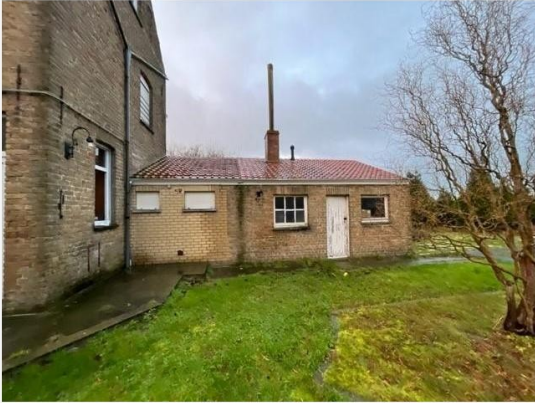
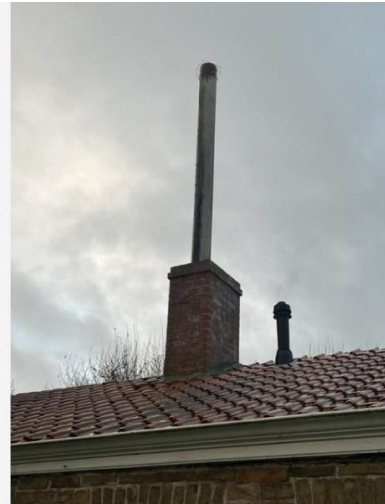
Overzichtsfoto

Detailfoto

| Eindbeoordeling materiaalrisico | Verhoogd materiaalrisico en/of verhoogde kans op vezelvrijgave |

| Asbestsoort (vezeltype) | Alleen chrysotiel |
| Toestand van het materiaal | Matig beschadigd, matig verweerd |

- Zorg voor een veilig beheer en verwijder dit asbestmateriaal wanneer het bij werken eenvoudig bereikbaar wordt. Controleer de toestand jaarlijks op wijzigingen.

- Eenvoudige handelingen: mag via doe-het-zelf of door werknemer(s) met opleidingsattest eenvoudige handelingen te verwijderen door loodgieter of dakwerker en te vervangen door dubbelwandige concentrische buis niet meteen gevaarlijk maar moet weg tegen 2040

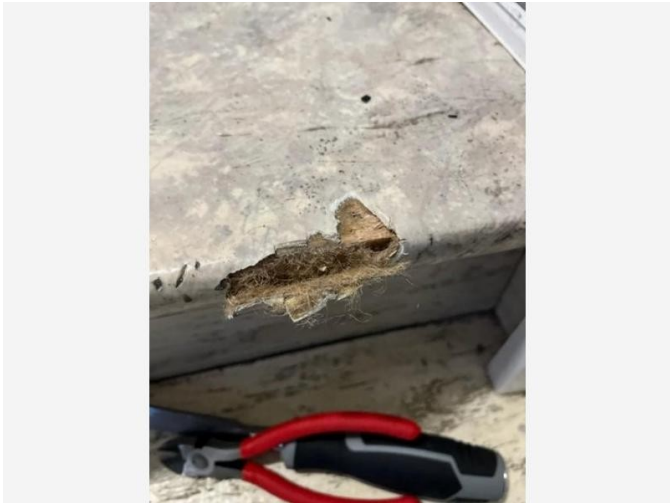
vyniel die in de gang is gebruikt is duidelijk niet asbesthoudend, geen karton maar wolachtig onderlaag

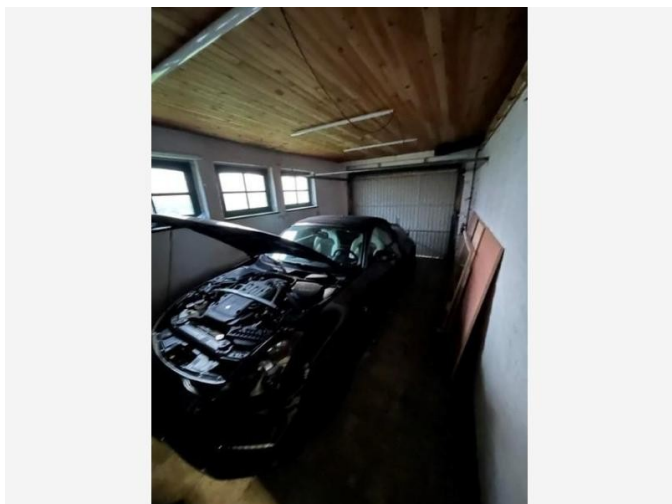
## Fiche 4: aparte hangar

in de aparte hangar zijn binnenin geen verdachte materialen te bespeuren

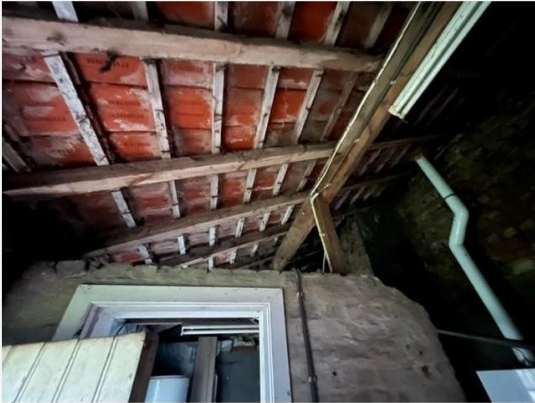
er is geen onderdak aanwezig in het dak van de hangar

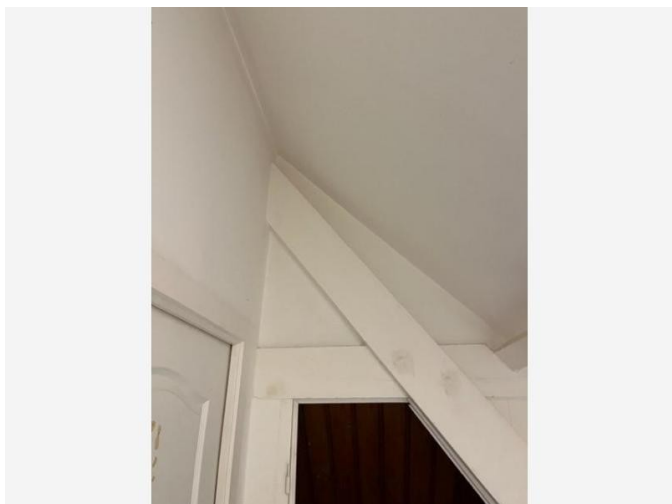
onderdak is niet zichtbaar want de schuine gedeeltes zijn afgewerkt met gypoc  
toch gezien de ouderdom van de woning reeele kans dat onderdak asbesthoudend is

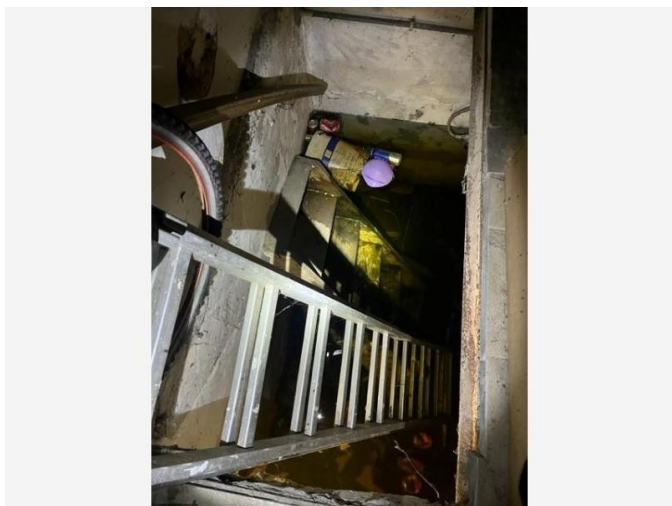
de kelder is enkel toegankelijk met ladder en er staat ca 1m onderwater maar toch met zaklamp kunnen vaststellen dat er niks verdacht is, technieken zitten niet in de kelder

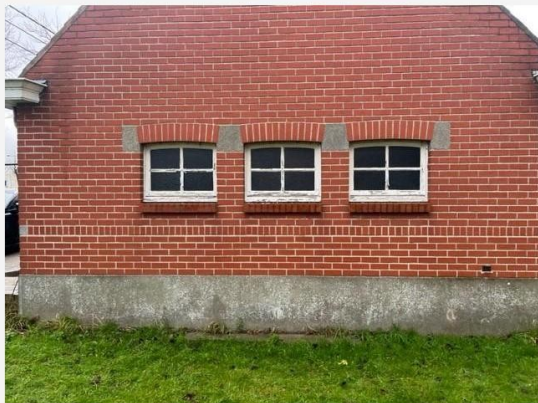
de ramen van de hangar zijn dezelfde als van achterbouw dus zal mastiek ook niet asbesthoudend zijn

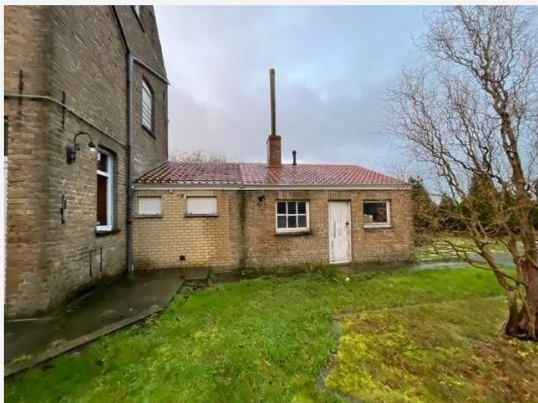
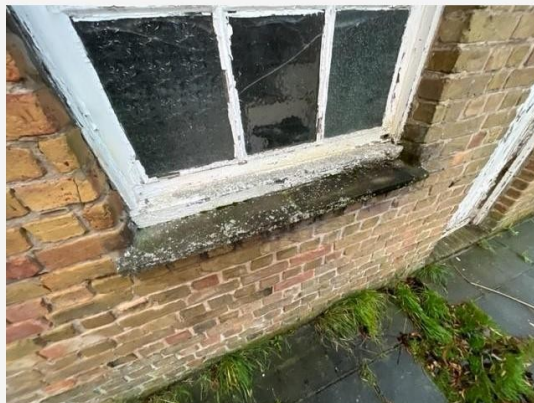
## Fiche 9: vensterbanken achterbouw

Geen asbest

| # | Type | Referentie | Resultaat |
|---|---|---|---|
| 9.1 | Puntmonster | MM 04 | Geen asbest |

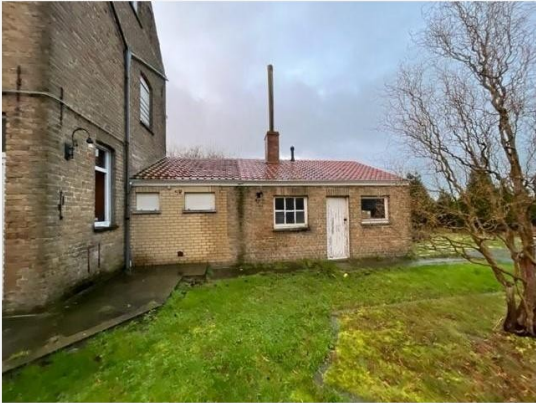
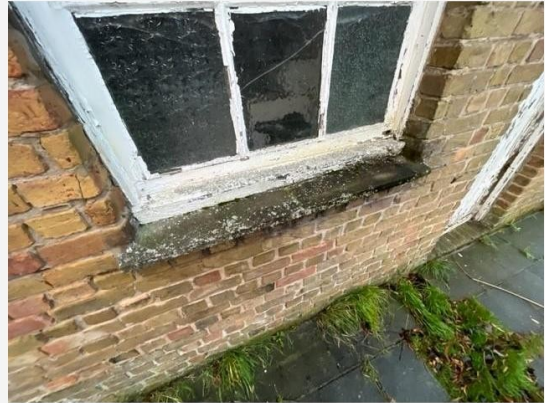
Geen asbest

| # | Type | Referentie | Resultaat |
|---|---|---|---|
| 11.1 | Puntmonster | MM 03 | Geen asbest |

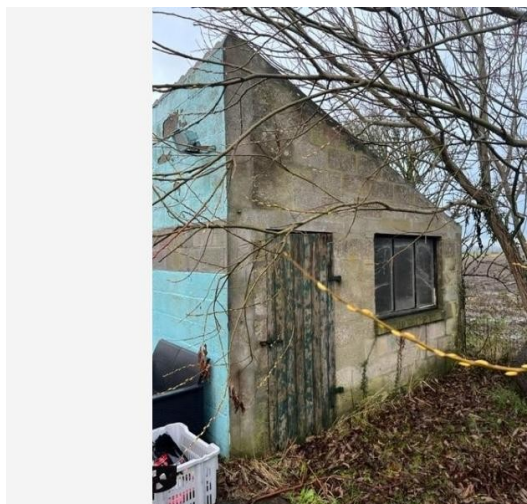
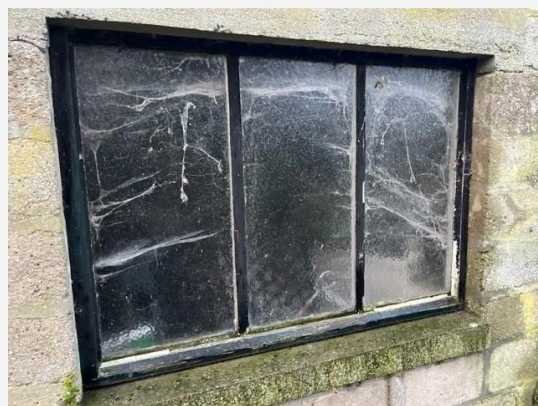
## Fiche 12: mastiek raam kot achteraan

Geen asbest

| # | Type | Referentie | Resultaat |
|---|---|---|---|
| 12.1 | Puntmonster | MM 02 | Geen asbest |

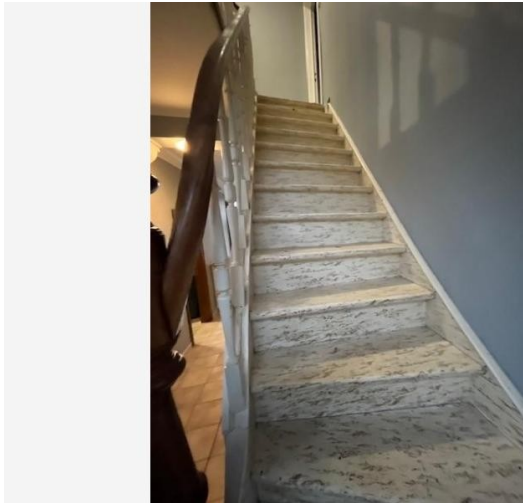
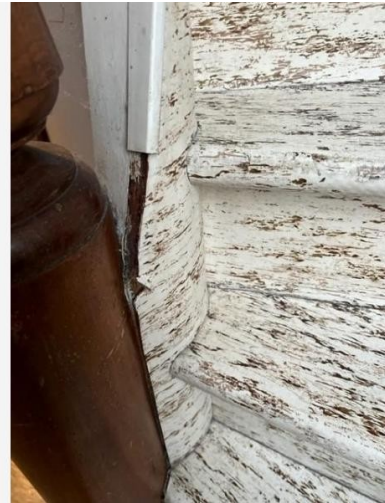
## Fiche 13: vyniel trap

Geen asbest

| # | Type | Referentie | Resultaat |
|---|---|---|---|
| 13.1 | Puntmonster | MM 06 | Geen asbest |
