# Asbestinventarisatetest

Melkstraat 107, 1830 Machelen

Eindconclusie:

**Asbestveilig** (maar mogelijk niet asbestvrij)

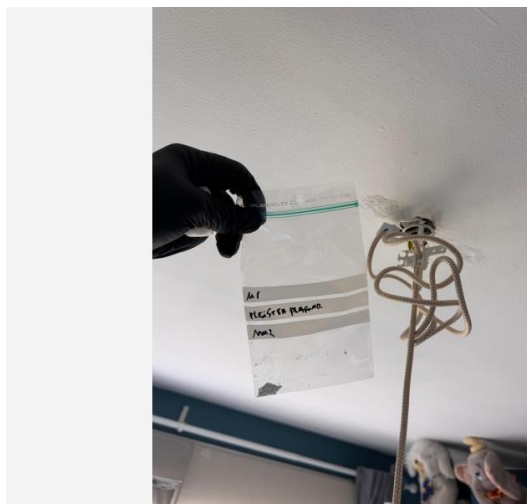
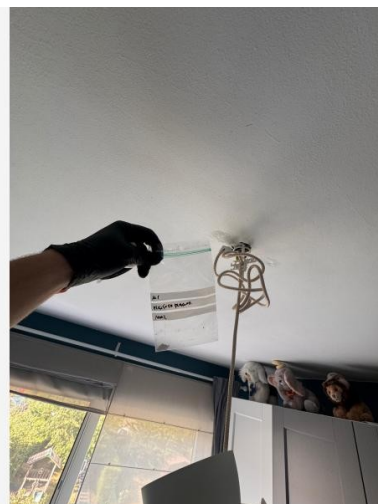
## Conclusie

Geen asbest

| # | Type | Referentie | Resultaat |
|---|---|---|---|
| 1.1 | Mengmonster | 4.66509 | Geen asbest |

| Beschrijving | Pleisterwerk plafonds |

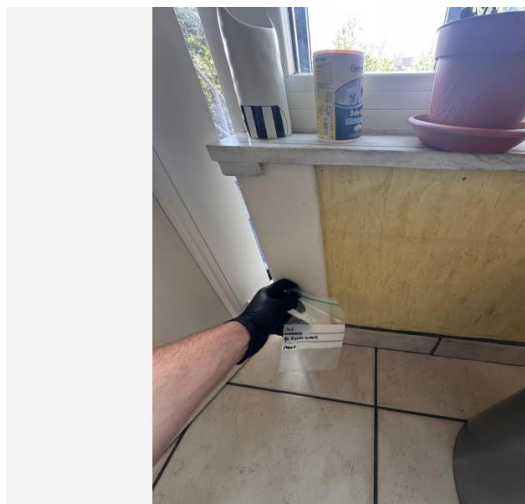
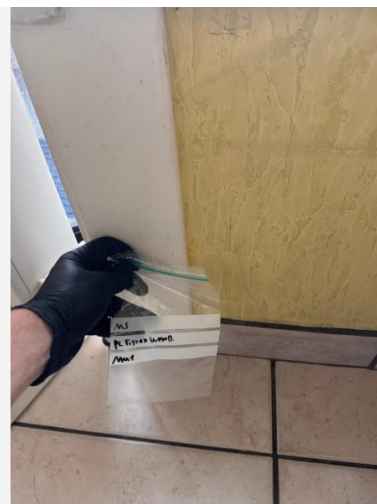
### Conclusie

Geen asbest

| # | Type | Referentie | Resultaat |
|---|---|---|---|
| 2.1 | Mengmonster | 4.66508 | Geen asbest |

| Beschrijving | Pleisterwerk wanden |

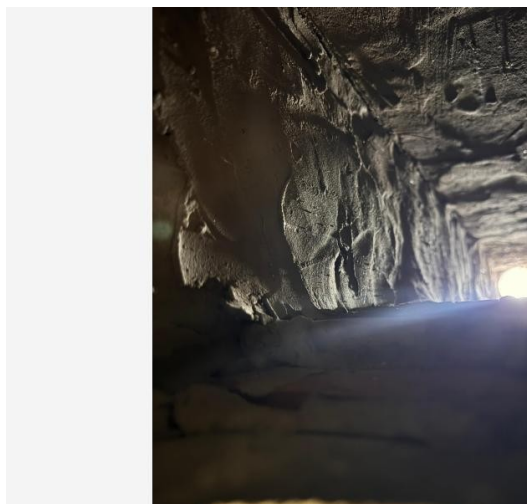
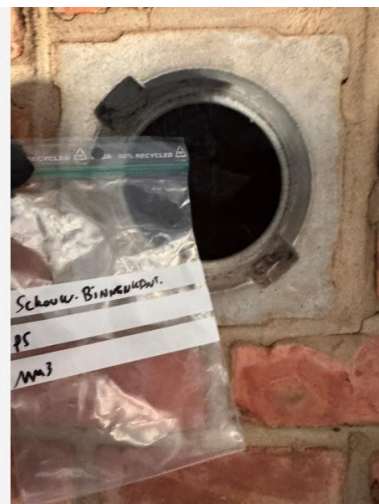
## Conclusie

Geen asbest

| # | Type | Referentie | Resultaat |
|---|---|---|---|
| 3.1 | Puntmonster | 4.66510 | Geen asbest |

| Beschrijving | binnenkant schouw smeerlaag |
| Opmerking | Het materiaal bevat geen asbest. |

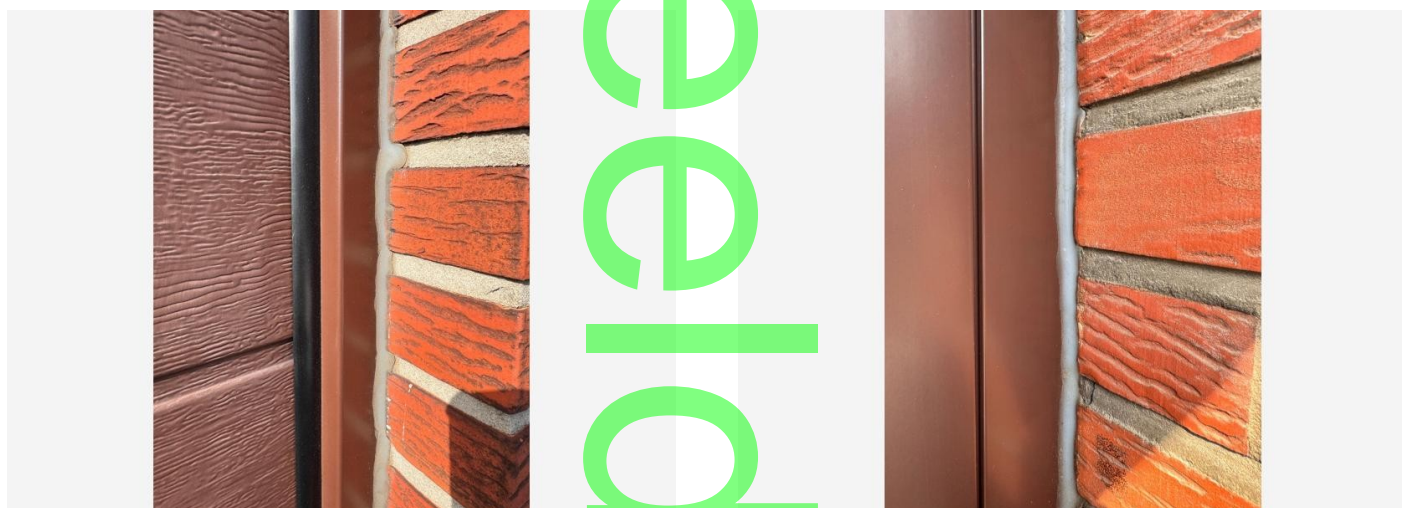
### Fiche 4: Raampartijen Asbestveilig.

| Beschrijving | Notitie | Terug te vinden op plannen |
|---|---|---|
| Fiche 4: Raampartijen Asbestveilig. | De raampartijen bevatten geen asbest. | Plan 1.8: PG1 |

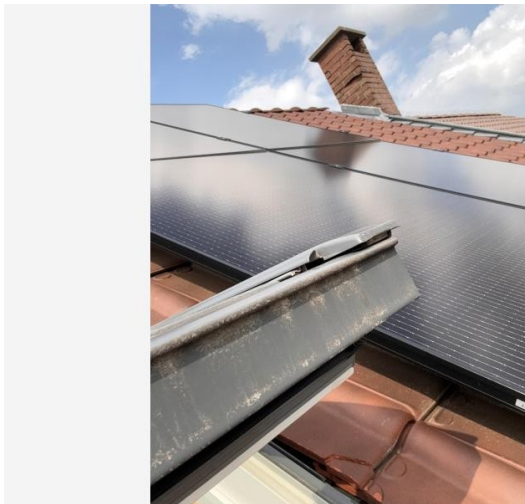
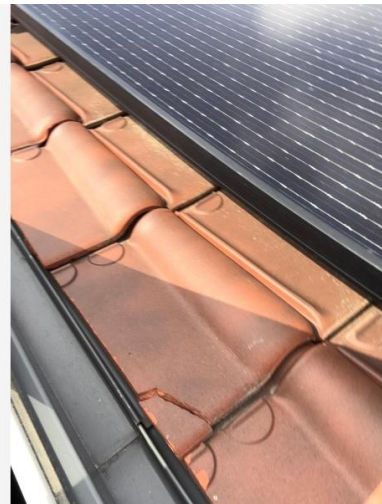
## Fiche 5: Dak

| Beschrijving | Notitie | Terug te vinden op plannen |
|---|---|---|
| Fiche 5: Dak | De dakpannen zijn niet asbestverdacht. | Plan 1.9: PG2 |

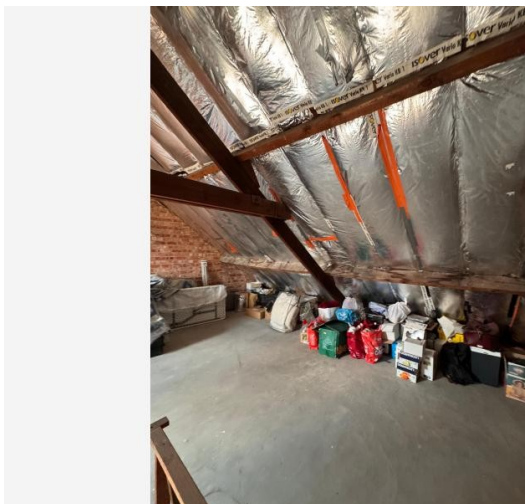
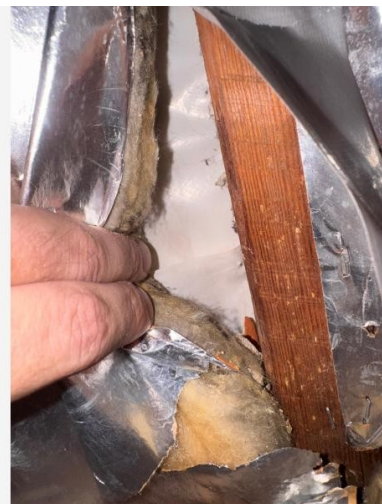
## Fiche 6: onderdak

| Beschrijving | Notitie | Terug te vinden op plannen |
|---|---|---|
| Fiche 6: onderdak | Het onderdak bevat geen asbestverdachte materialen. | Plan 1.11: zolder |
