# Asbestinventarisatattest

Appelterre-Dorp 21, 9400 Ninove

Attestnummer : 20260804-000057.000

**Niet-asbestveilig**

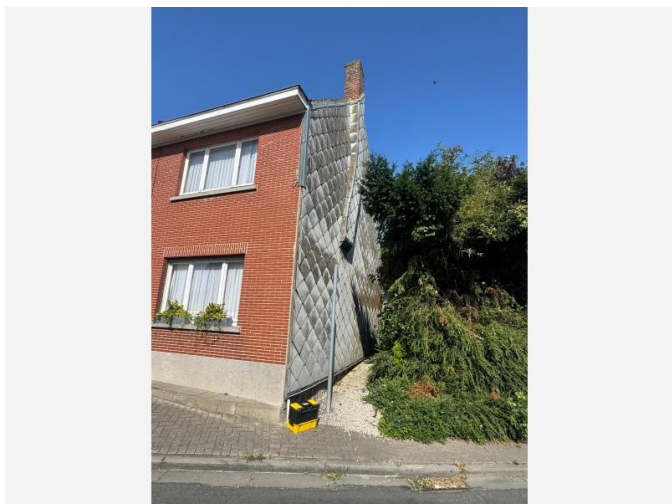
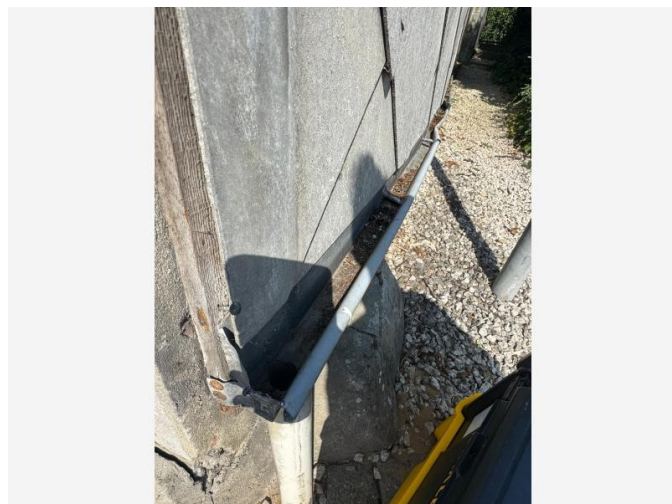
Het asbestmateriaal valt onder de mijlpaal van 2040.

**Dringend verwijderen**

| Beschrijving | Mos/sediment in de dakgoot |
| Type afvalstof | Betreft resten (contaminatie) van verwerking of beschadiging |
| Bron van de resten | Asbesthoudend dak |
| Gebondenheid resten | Niet hecht |
| Hoeveelheid (gewicht - aantal) | <ul style="list-style-type: none"> <li>• 2,00 kg - 1 stuk</li> </ul> |

- Verwijder het asbestafval.

- Eenvoudige handelingen: mag via doe-het-zelf of door werknemer(s) met opleidingsattest eenvoudige handelingen  
Verwijder het afval via het riool.

In de zone mogen geen derden en/of minderjarigen aanwezig zijn en moet elke betrokken persoon steeds gepaste persoonlijke beschermingsmiddelen dragen: minimaal een FFP3-mondmasker (EN 149), wegwerpoverall met kap (minimaal Cat III, type 5/6), wegwerphandschoenen en overschoenen of afspoelbaar schoeisel.

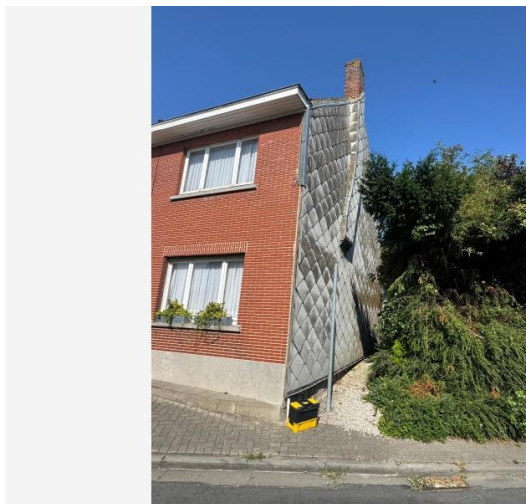
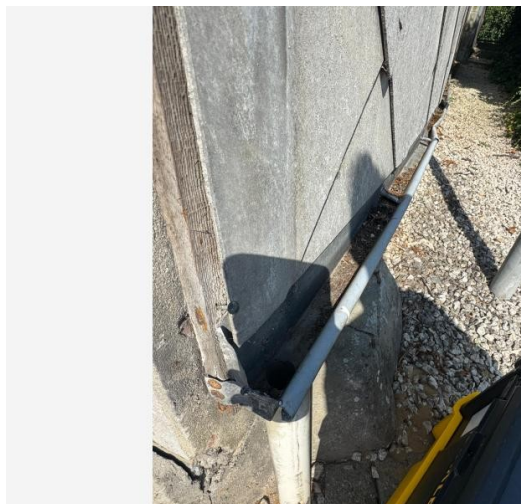
Het asbestmateriaal valt onder de mijlpaal van 2034.

Verwijderen

| Eindbeoordeling materiaalrisico | Verhoogd materiaalrisico en/of verhoogde kans op vezelvrijgave |

| Toestand van het materiaal | Matig beschadigd, matig verweerd |

| # | Type | Referentie | Resultaat |
|---|---|---|---|
| 2.1 | Puntmonster | 6 | Chrysotiel |

| Beschrijving | Gevel met leien hoofdwoning (rechts) |
| Asbestmateriaal | Dak- en gevelbekleding - Lei, shingle |
| Hoeveelheid (oppervlakte - aantal) | • 70,00 m <sup>2</sup> - 1 stuk |

- Verwijder dit asbestmateriaal zo snel mogelijk. Volg de toestand goed op.
- Hemelwater dat afspoelt van asbestcement daken of gevels kan asbestdeeltjes bevatten. Gebruik het enkel voor gesloten circuits (bv. spoelen toiletten). Reinig na het vervangen van het dak of de gevel de dakgoten en regenwaterput of -ton om asbesthoudend sediment of slib te verwijderen

- Eenvoudige handelingen: mag via doe-het-zelf of door werknemer(s) met opleidingsattest eenvoudige handelingen  
Deze toepassing kan door een aannemer die over een opleidingsattest eenvoudige handelingen beschikt of door een particulier (doe-het-zelf), verwijderd worden indien er geen verhoogd risico op vrijgave van asbestvezels (max. concentratie 0,01 vezels/cm<sup>3</sup> - CODEX Art. VI.3-54) ontstaat en de toepassing voorafgaand wordt gefixeerd/bevochtigd; de individuele elementen zonder machinale werktuigen (boormachine, slijpschijf, hogedrukreiniger,...) en zonder breken of gooien een voor een losgemaakt worden; en ten slotte dubbel en luchtdicht verpakt weggevoerd worden naar een erkend afvalpunt (recyclagepark).

In de zone mogen geen derden en/of minderjarigen aanwezig zijn en moet elke betrokken persoon steeds gepaste persoonlijke beschermingsmiddelen dragen: minimaal een FFP3-mondmasker (EN 149),

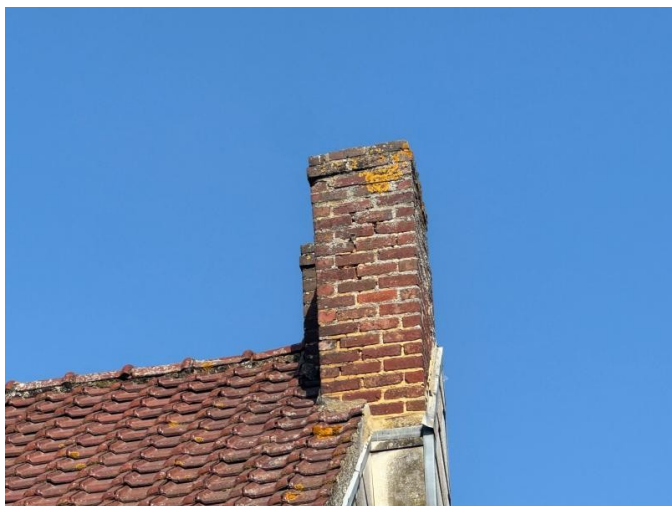
*Situeringsfoto*

**Reden:** Het te onderzoeken materiaal situeert zich hoger dan 3,50 m te rekenen vanaf een veilige ondergrond

**Uitleg van de asbestdeskundige:** De binnenkant van de schouw is niet waarneembaar. De schouw bevat binnenin mogelijk een asbestcement rookgaskanaal. Laat dit onderzoeken bij eventuele werken.

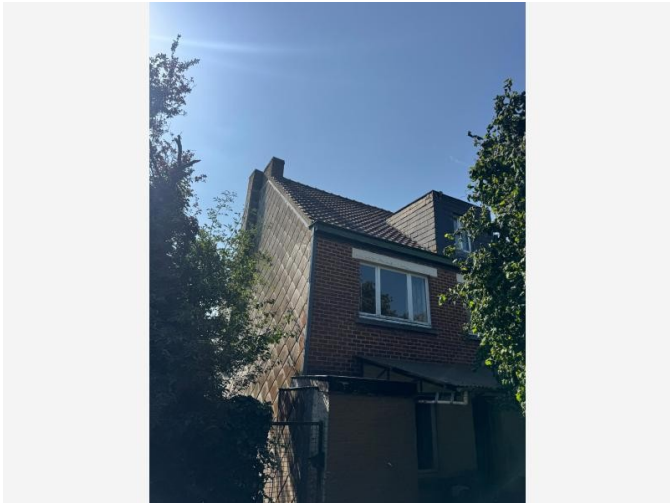
*Situeringfoto*

**Reden:** Het te onderzoeken materiaal situeert zich hoger dan 3,50 m te rekenen vanaf een veilige ondergrond

**Uitleg van de asbestdeskundige:** De dakbedekking van de dakkapel kan niet onderzocht worden. De toepassing is niet waarneembaar. Toepassingen hoger dan 3,5m vanaf een veilige ondergrond hoeven in het kader van attest voor verkoop of schenking niet onderzocht te worden.

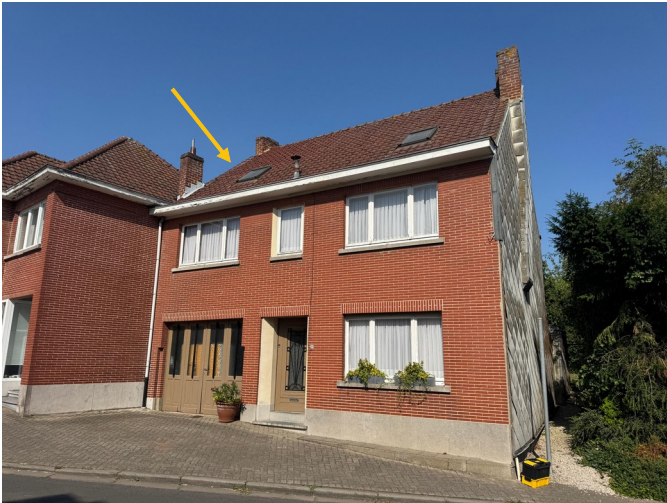
Situeringsfoto

**Reden:** Er is geen volledige risicobeoordeling mogelijk

**Uitleg van de asbestdeskundige:** De linkergevel is alleen te inspecteren vanop de eigendom van de bureu.

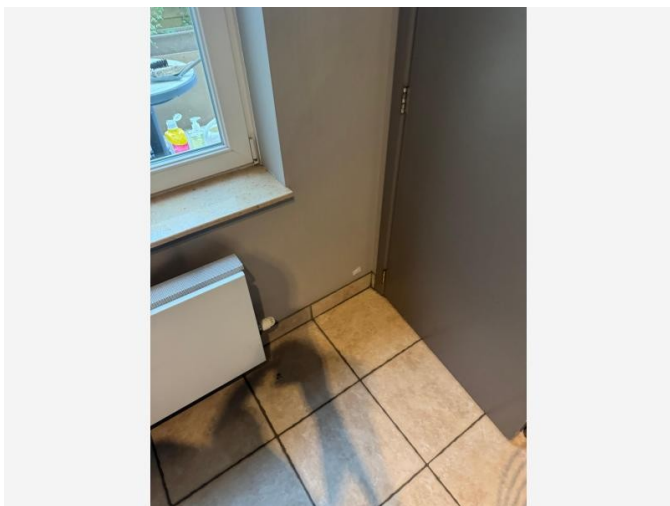
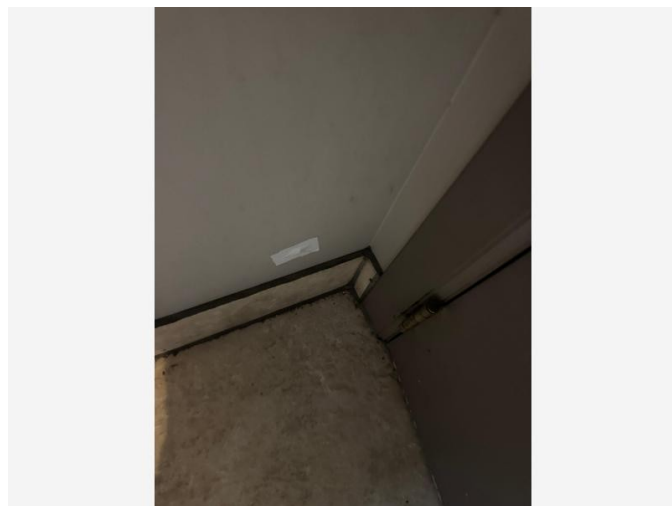
## Fiche 6: Pleisterwerk wanden

Geen asbest

| # | Type | Referentie | Resultaat |
|---|---|---|---|
| 6.1 | Mengmonster | 1 | Geen asbest |

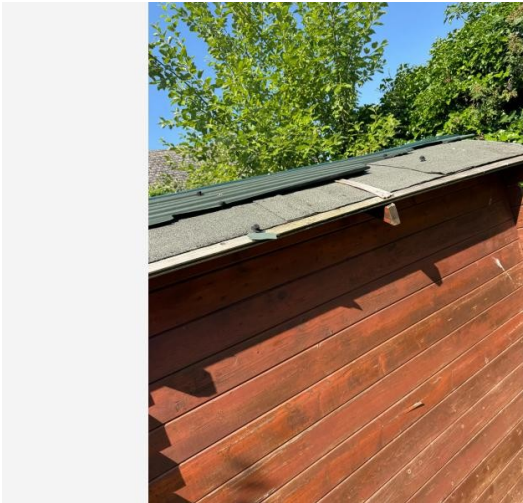
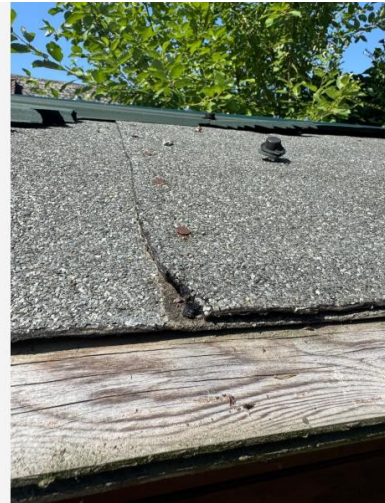
## Fiche 7: Roofing tuinhuis

Geen asbest

| # | Type | Referentie | Resultaat |
|---|---|---|---|
| 7.1 | Puntmonster | 3 | Geen asbest |

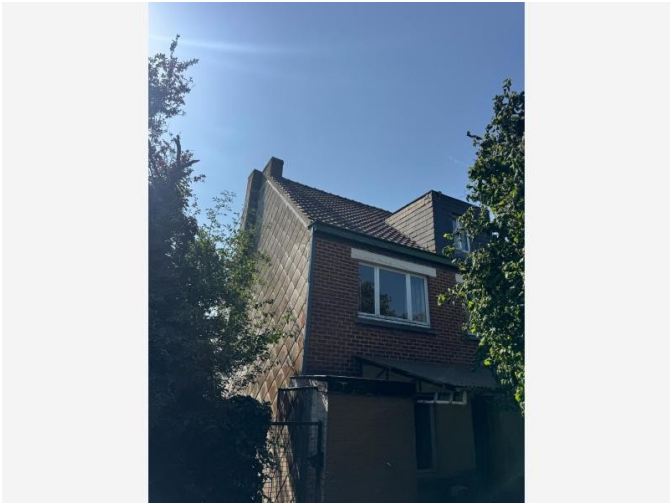
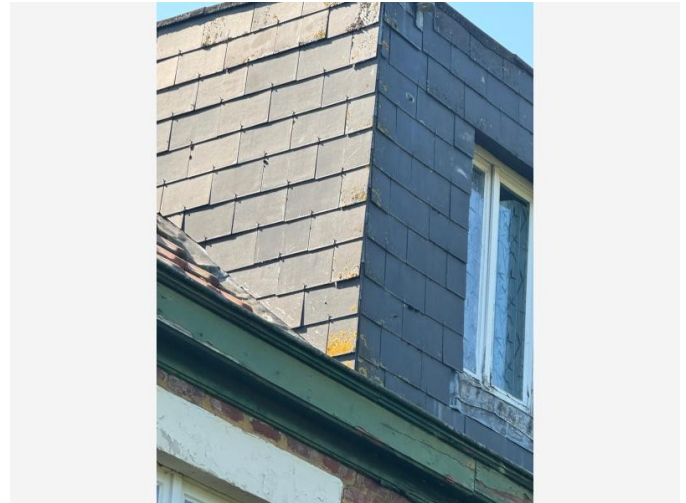
## Fiche 8: Gevel met leien dakkapel

Geen asbest

| # | Type | Referentie | Resultaat |
|---|---|---|---|
| 8.1 | Puntmonster | 5 | Geen asbest |

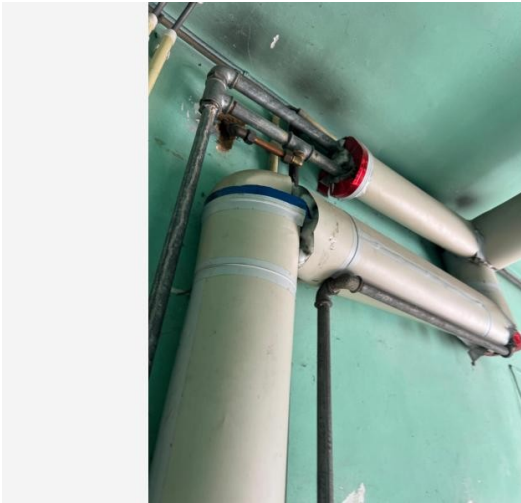
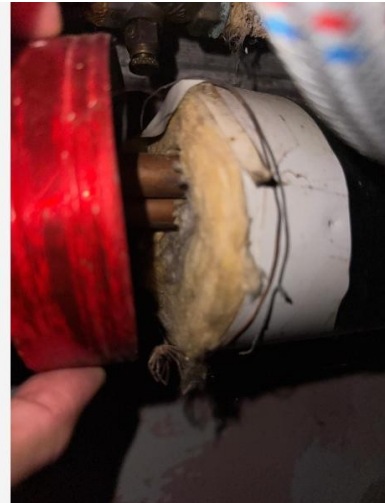
## Fiche 9: Leidingisolatie (karton)

Geen asbest

| # | Type | Referentie | Resultaat |
|---|---|---|---|
| 9.1 | Puntmonster | 7 | Geen asbest |

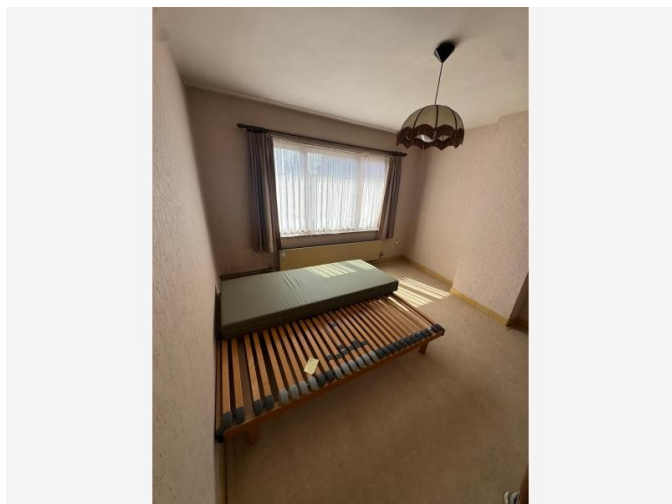
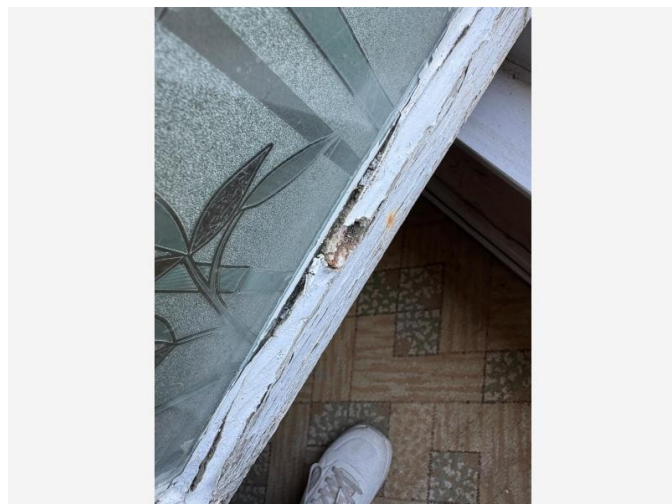
## Fiche 10: Mastiek

Geen asbest

| # | Type | Referentie | Resultaat |
|---|---|---|---|
| 10.1 | Puntmonster | 4 | Geen asbest |

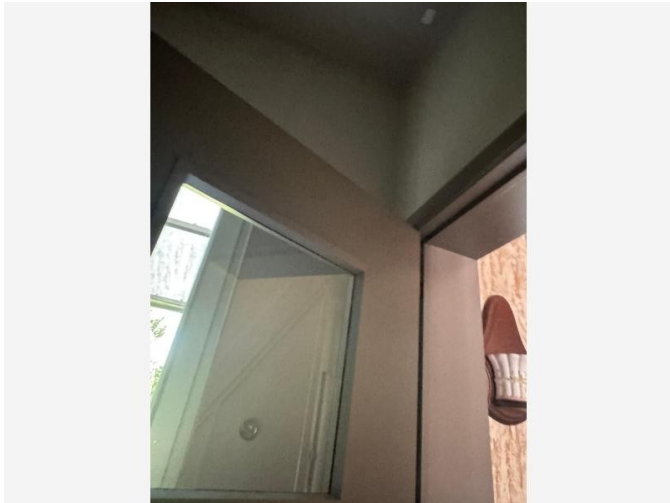
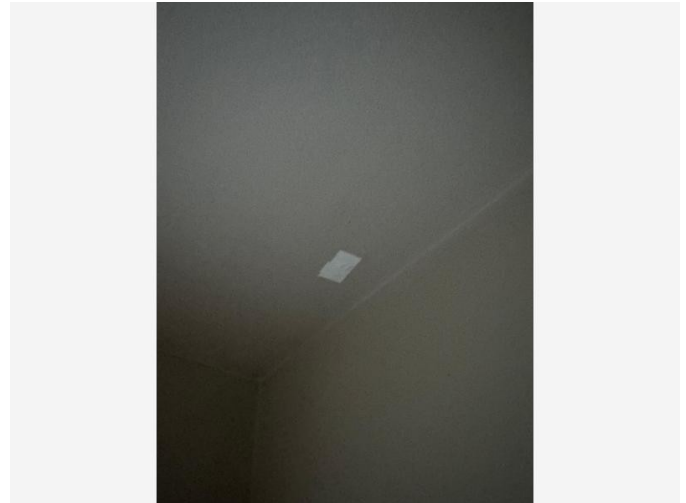
## Fiche 11: Pleisterwerk plafonds

Geen asbest

| # | Type | Referentie | Resultaat |
|---|---|---|---|
| 11.1 | Mengmonster | 2 | Geen asbest |

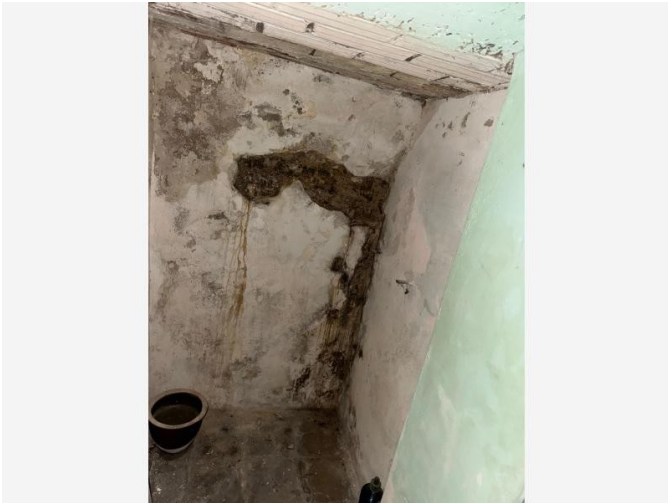
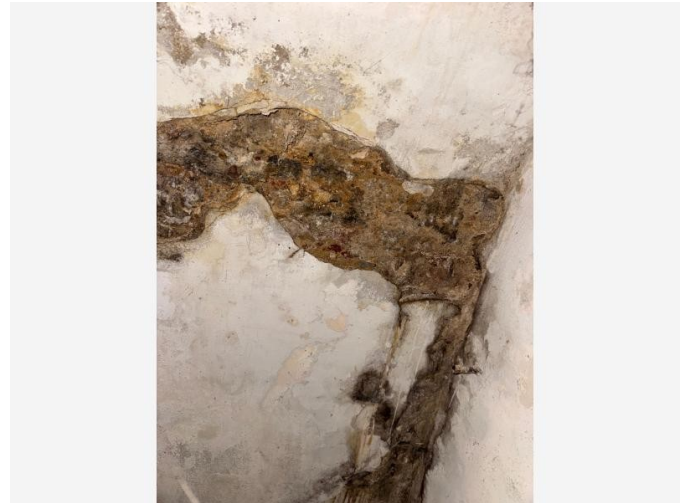
## Fiche 12: Cementen smeerlaag binnen

Geen asbest

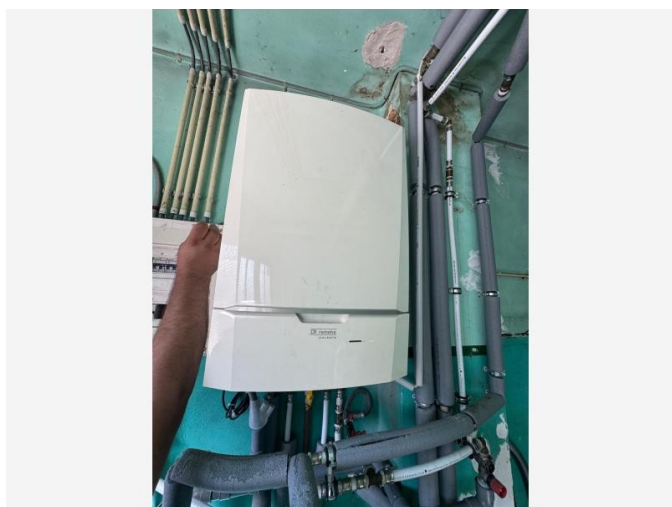
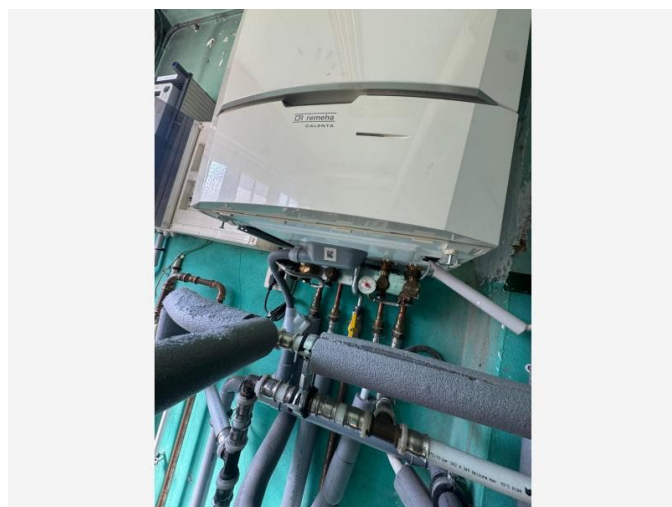
### Fiche 13: CV-ketel (niet verdacht)

| Beschrijving | Notitie | Terug te vinden op plannen |
|---|---|---|
| Fiche 13: CV-ketel (niet verdacht) | De CV-ketel (dichtingen, isolerend materiaal) is niet asbestverdacht. | - |
