# Asbestinventarisatetest

Dalstraat 11, 2560 Nijlen

Attestnummer : 20260318-000072.000

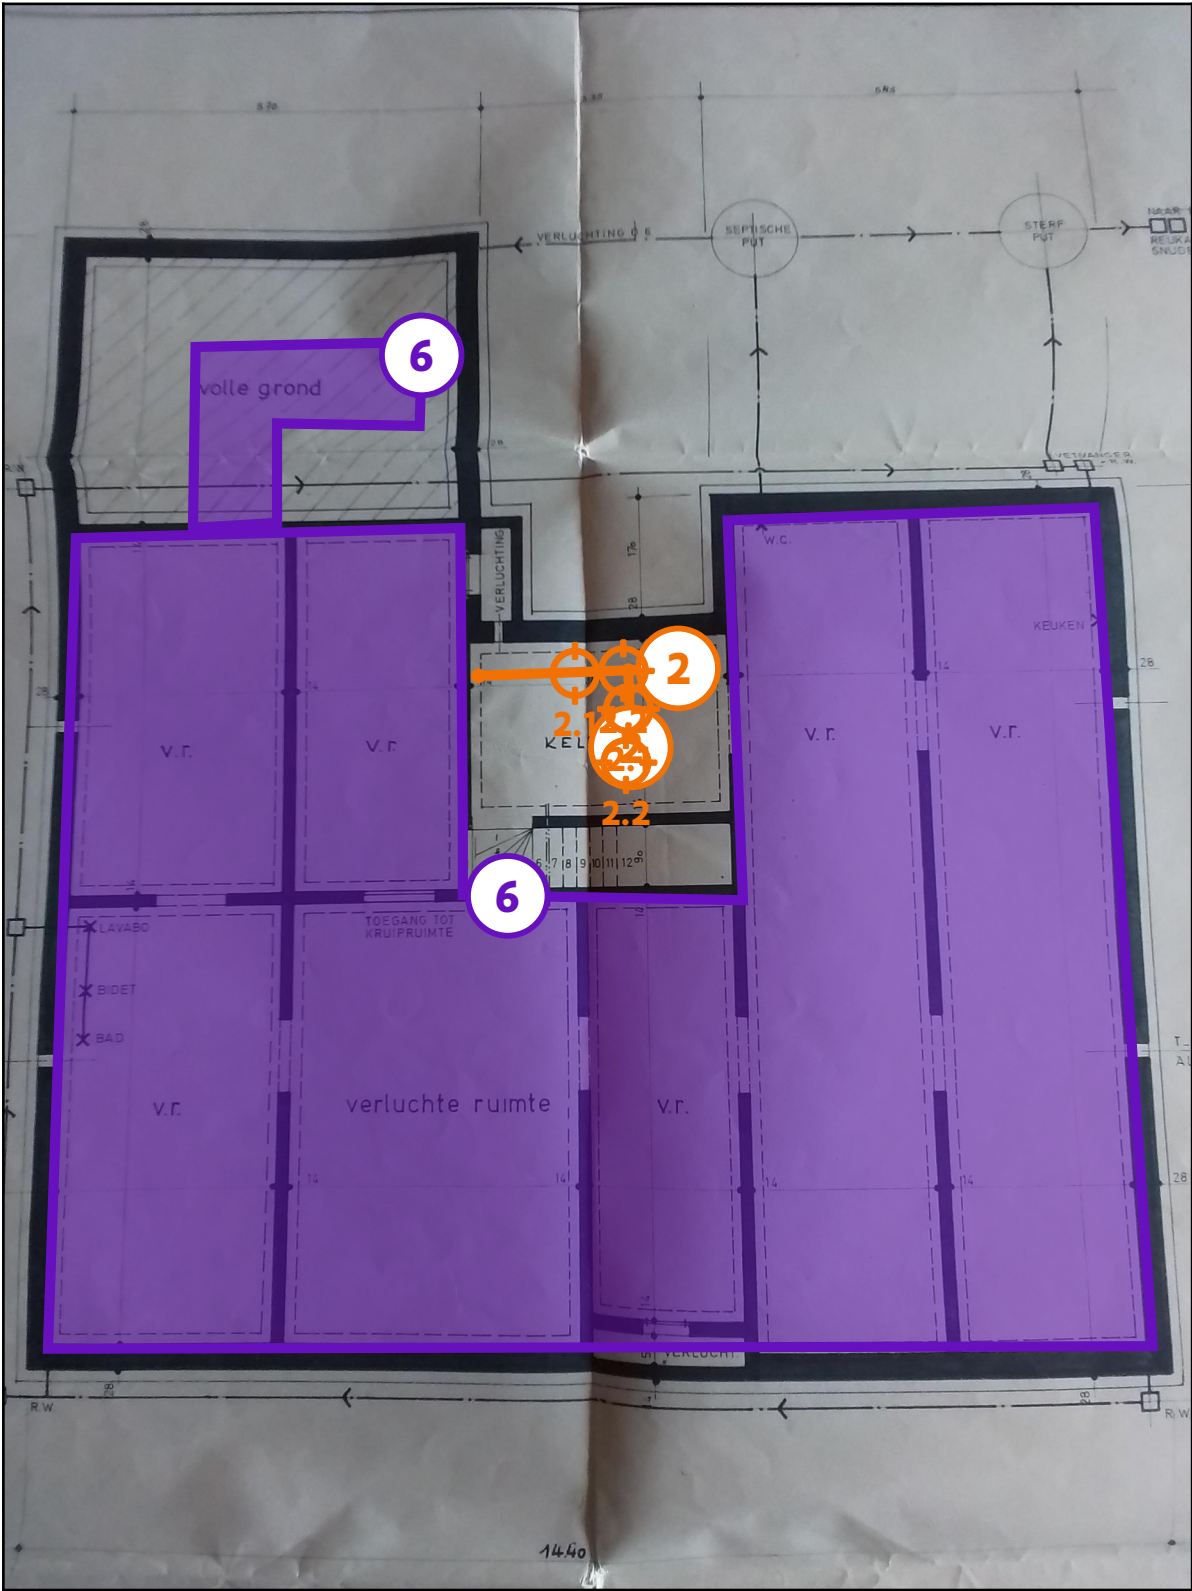
# Plan 1.1: Kelder

| 2. Leidingisolatie (gips) | Asbestmateriaal | <a href="#">Verwijderen</a> |
| 6. Kruipkelder | Beperking | - |

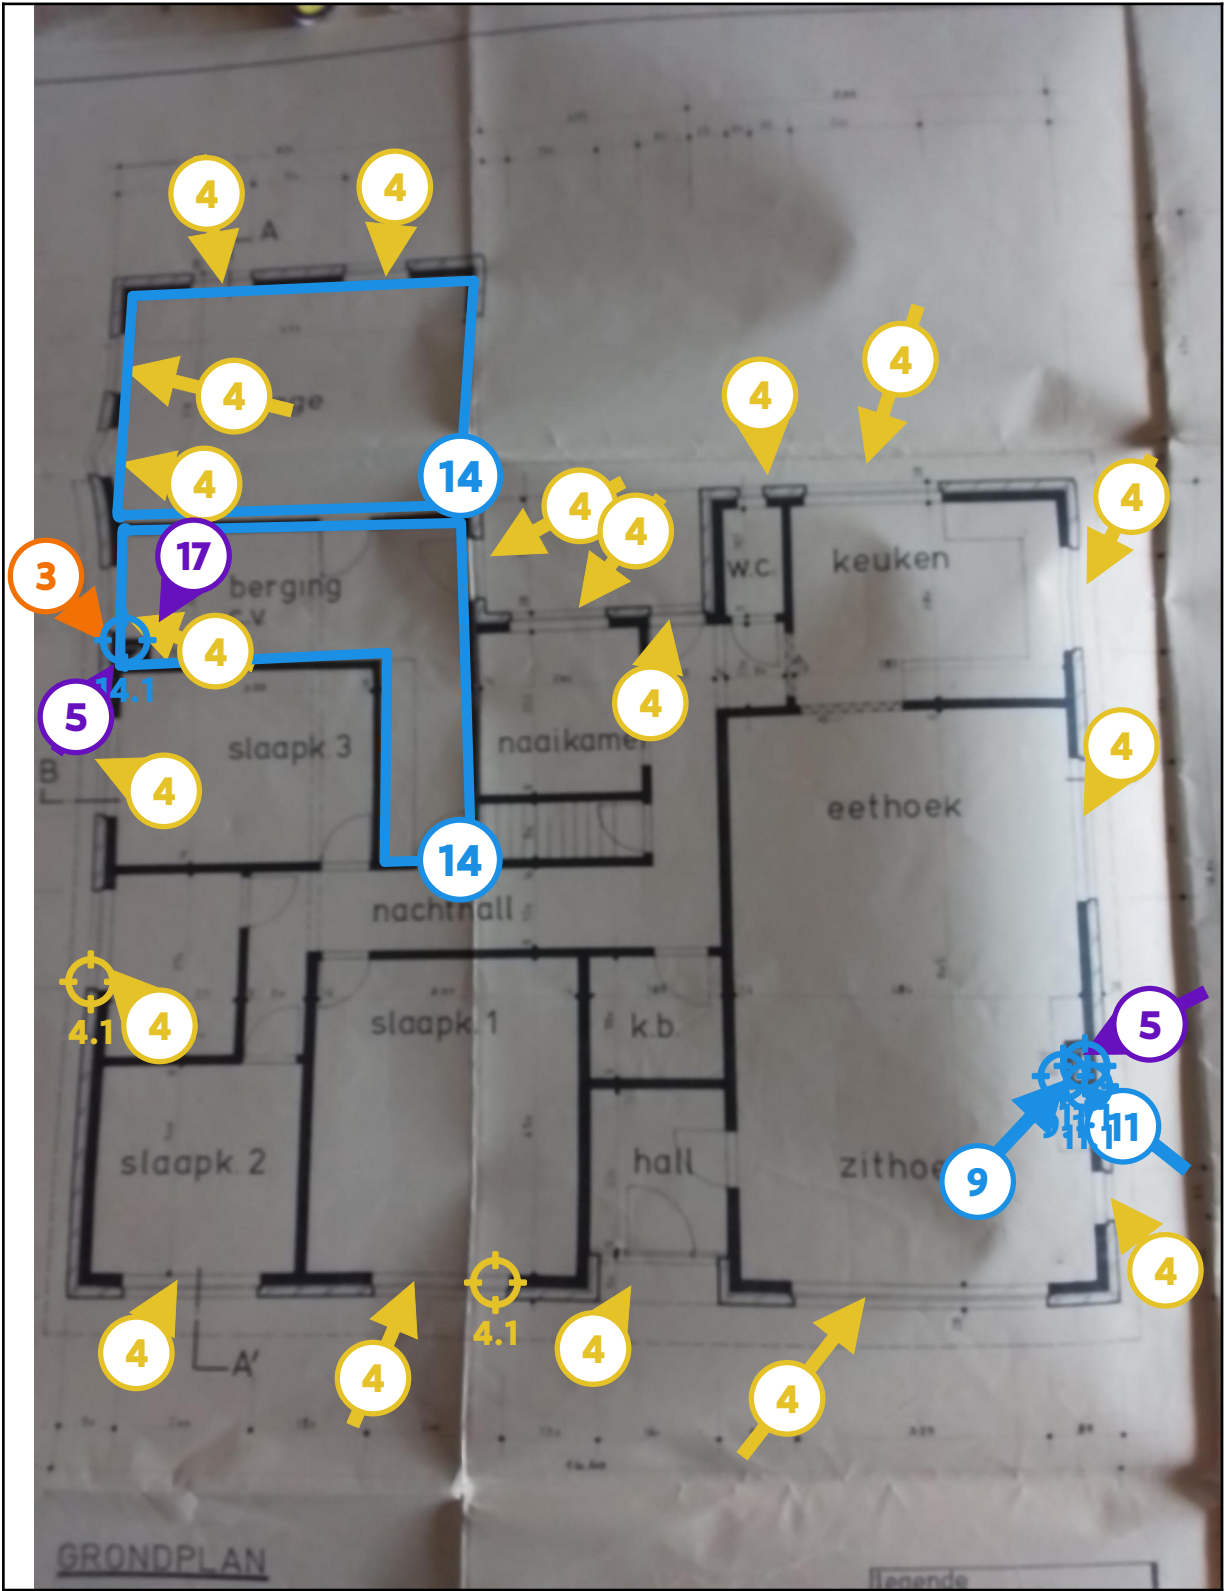
Plan 1.4: GV

| 3. Roetluik | Asbestmateriaal | Verwijderen |
| 4. Mastiek | Asbestmateriaal | Zorgvuldig beheren |
| 5. Schouw | Beperking | - |

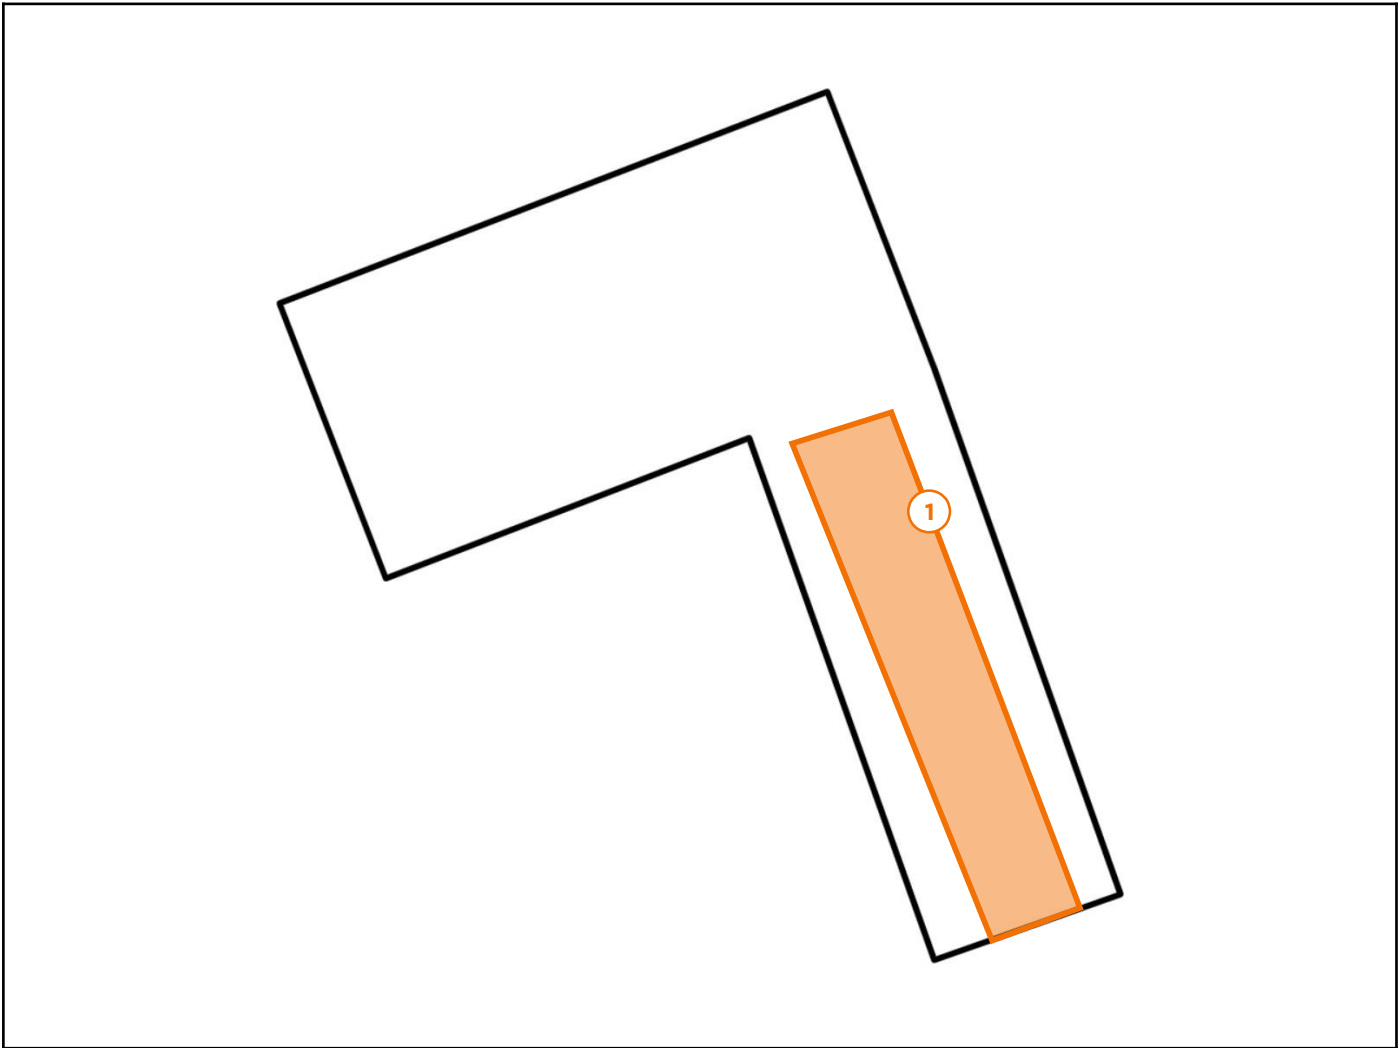
# Plan 2.1: Bijgebouw plan

| Beschrijving | Type | Actie |
|---|---|---|
| 1. Dak bestaande uit golfplaten | Asbestmateriaal | Verwijderen |

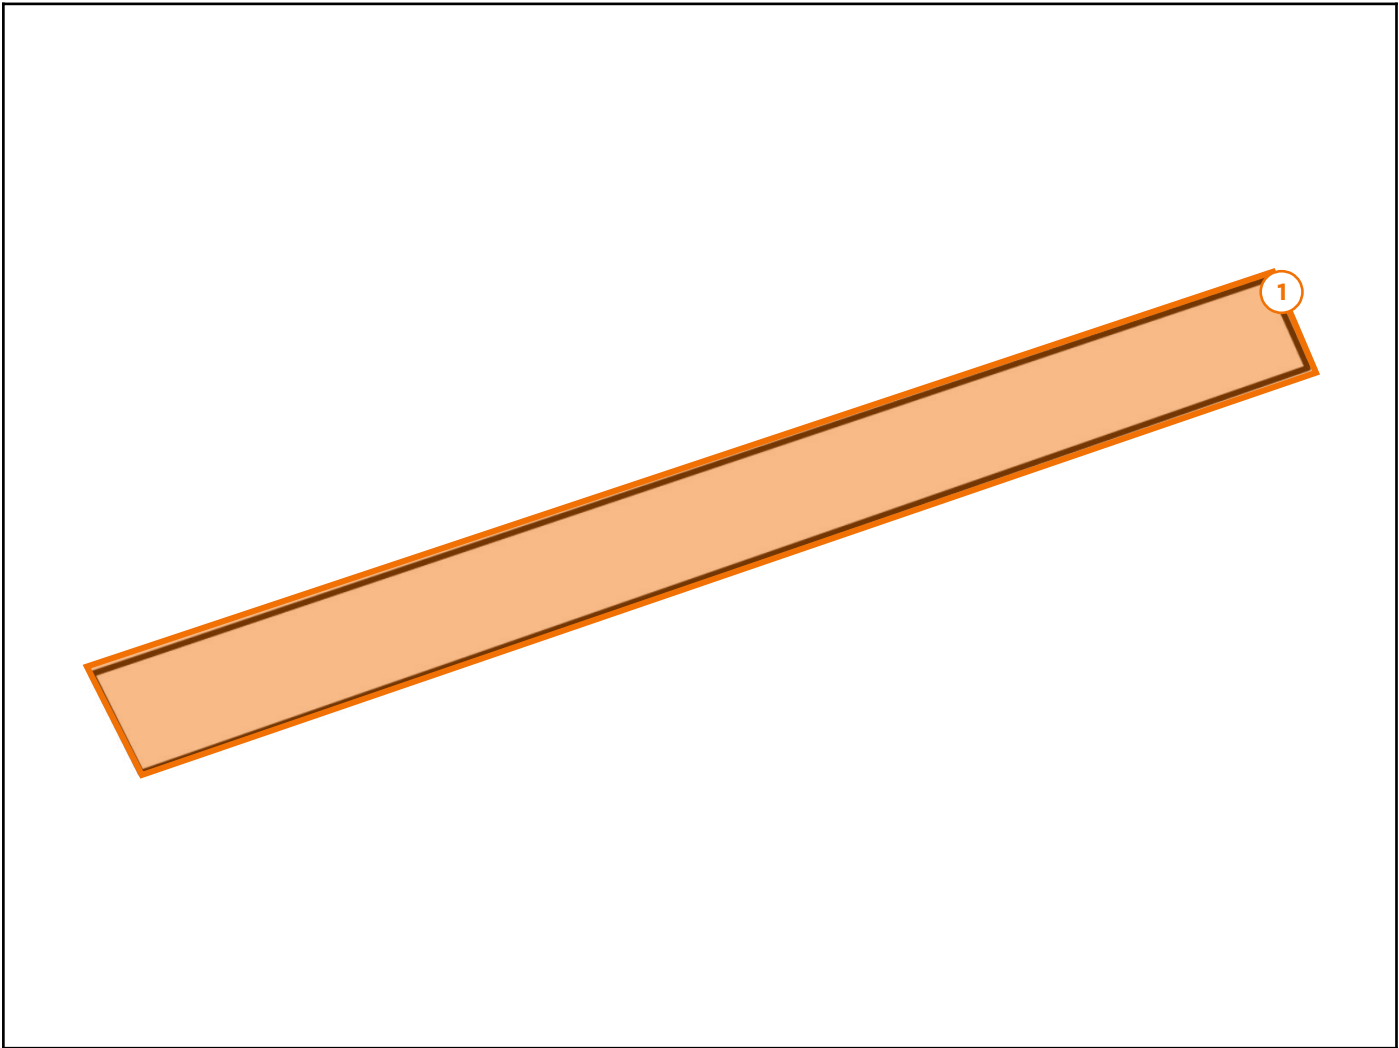
# Plan 3.1: Afdak plan

| Beschrijving | Type | Actie |
|---|---|---|
| 1. Dak bestaande uit golfplaten | Asbestmateriaal | Verwijderen |

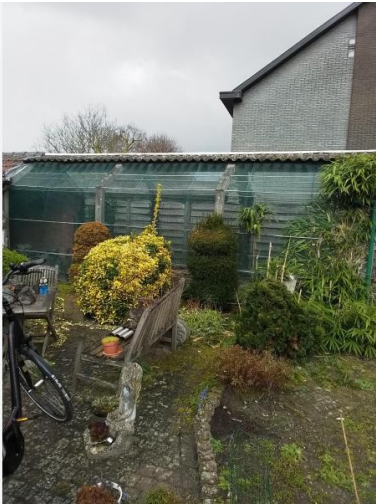
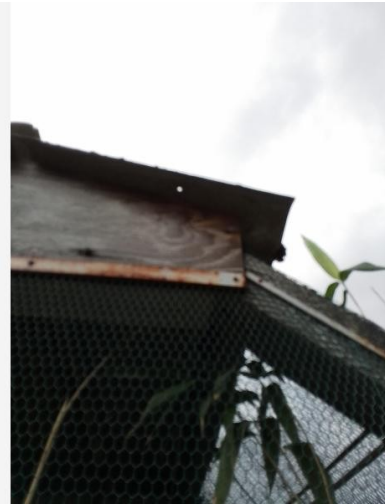
Het asbestmateriaal valt onder de mijlpaal van 2034.

| Eindbeoordeling materiaalrisico | Verhoogd materiaalrisico en/of verhoogde kans op vezelvrijgave |

| Gebondenheid | Categorie 1: hechtgebonden in oorsprong |
| Asbestsoort (vezeltype) | Crocidoliet aanwezig |
| Asbestconcentratie | Laag (< 50%) |
| Toestand van het materiaal | Matig beschadigd, matig verweerd |

| Beschrijving | Dak bestaande uit golfplaten |
| Hoeveelheid (oppervlakte - aantal) | <ul style="list-style-type: none"><li>• 12,00 m<sup>2</sup> - 1 stuk</li></ul> |

- Verwijder dit asbestmateriaal zo snel mogelijk. Volg de toestand goed op.
- Hemelwater dat afspoelt van asbestcement daken of gevels kan asbestdeeltjes bevatten. Gebruik het enkel voor gesloten circuits (bv. spoelen toiletten). Reinig na het vervangen van het dak of de gevel de dakgoten en regenwaterput of -ton om asbesthoudend sediment of slib te verwijderen

- Eenvoudige handelingen: mag via doe-het-zelf of door werknemer(s) met opleidingsattest eenvoudige handelingen  
Deze toepassing kan door een aannemer die over een opleidingsattest eenvoudige handelingen beschikt of door een particulier (doe-het-zelf), verwijderd worden indien er geen verhoogd risico op vrijgave van asbestvezels (max. concentratie 0,01 vezels/cm<sup>3</sup> - CODEX Art. VI.3-54) ontstaat en de toepassing voorafgaand wordt gefixeerd/bevochtigd; de individuele elementen zonder machinale werktuigen (boormachine, slijpschijf, hogedrukreiniger,...) en zonder breken of gooien een voor een losgemaakt worden; en ten slotte dubbel en luchtdicht verpakt weggevoerd worden naar een erkend afvalpunt (recyclagepark).

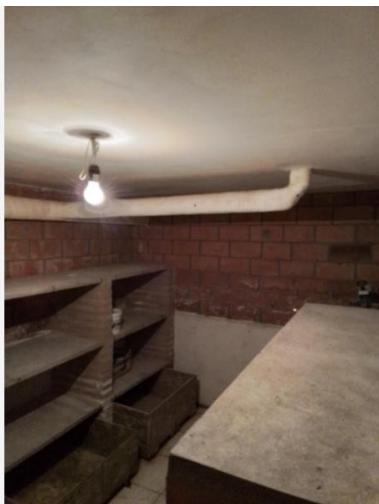
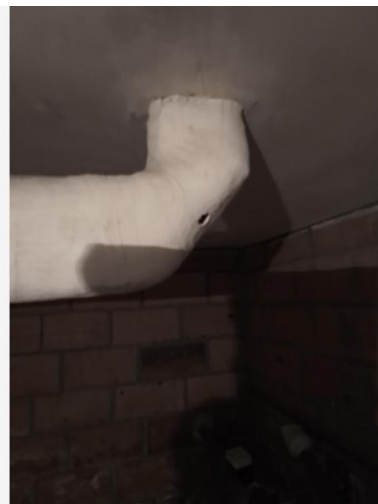
Het asbestmateriaal valt onder de mijlpaal van 2034.

| Eindbeoordeling materiaalarisico | Verhoogd materiaalarisico en/of verhoogde kans op vezelvrijgave |

| Gebondenheid | Categorie 2: niet-hechtgebonden met matrix |
| Asbestsoort (vezeltype) | Alleen chrysotiel aanwezig |
| Asbestconcentratie | Hoog ( $\geq 50\%$ ) |
| Toestand van het materiaal | Licht beschadigd, licht verweerd. Intacte calciumsilicaatplaat of materiaal met categorie 3-gebondenheid |

| # | Type | Referentie | Resultaat |
|---|---|---|---|
| 2.1 | Mengmonster | MM4 | Chrysotiel |

| Beschrijving | Leidingisolatie (gips) |

- Sluit de ruimte luchtdicht af en vermijd het betreden van de ruimte.
- Scherm in afwachting van verwijdering het asbestmateriaal af van luchtstromingen en verstoring: bijvoorbeeld door het te verpakken, te fixeren, af te dekken, signalisatie - afbakening aan te brengen, ...
- Verwijder dit asbestmateriaal zo snel mogelijk. Volg de toestand goed op.
- Voer binnenluchtmetingen uit om actuele blootstellingsrisico's in de binnenlucht te monitoren.

- Hermetische zone (erkend asbestverwijderaar)  
Deze toepassing kan enkel door een erkende asbestverwijderaar via de methodiek van hermetische zone verwijderd worden omdat verwijdering via de methodiek van eenvoudige handelingen en/of couveusezakmethode niet mogelijk is; en er automatisch een verhoogd risico op vrijgave van asbestvezels (max. concentratie 0,01 vezels/cm - CODEX Art. VI.3-54) ontstaat. (Bron: CODEX - Art. VI.3-61.- par 1.)

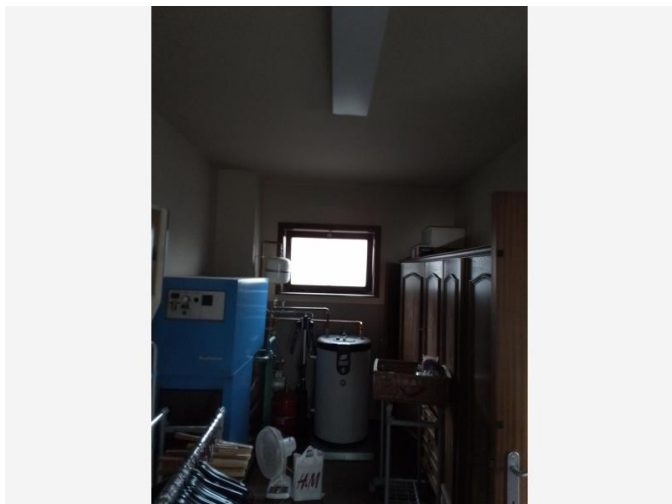
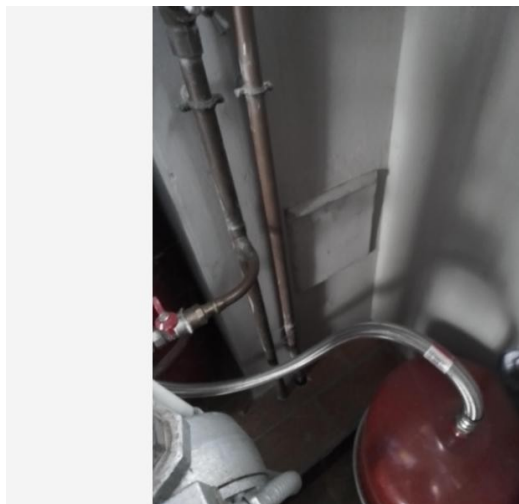
Het asbestmateriaal valt onder de mijlpaal van 2040.

- Zorg voor een veilig beheer. Vermijd het beschadigen van het asbestmateriaal. Controleer de toestand jaarlijks op wijzigingen.

- Eenvoudige handelingen: mag via doe-het-zelf of door werknemer(s) met opleidingsattest eenvoudige handelingen  
Deze toepassing kan door een aannemer die over een opleidingsattest eenvoudige handelingen beschikt of door een particulier (doe-het-zelf), verwijderd worden indien er geen verhoogd risico op vrijgave van asbestvezels (max. concentratie 0,01 vezels/cm<sup>3</sup> - CODEX Art. VI.3-54) ontstaat en de toepassing voorafgaand wordt gefixeerd/bevochtigd; de individuele elementen zonder machinale werktuigen (boormachine, slijpschijf, hogedrukreiniger,...) en zonder breken of gooien een voor een losgemaakt worden; en ten slotte dubbel en luchtdicht verpakt weggevoerd worden naar een erkend afvalpunt (recyclagepark).

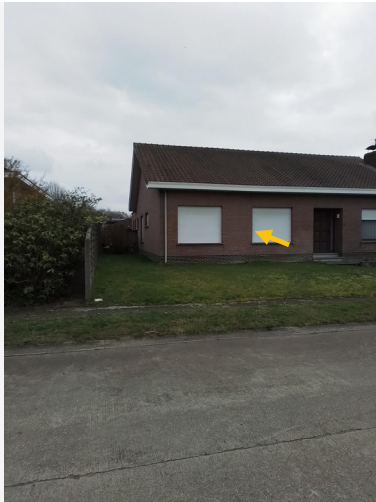
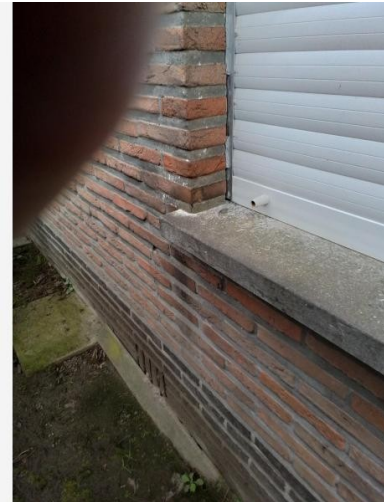
| Identificatiemethode | <p>De asbestdeskundige beoordeelt het materiaal als asbestverdacht en dus asbesthoudend, en dit zonder monstername.</p> <p>Motivatie: De monstername brengt andere schade aan dan schade die inherent is aan de monstername.</p> |

- Eenvoudige handelingen: mag via doe-het-zelf of door werknemer(s) met opleidingsattest eenvoudige handelingen  
Deze toepassing kan door een aannemer die over een opleidingsattest eenvoudige handelingen beschikt of door een particulier (doe-het-zelf), verwijderd worden indien er geen verhoogd risico op vrijgave van asbestvezels (max. concentratie 0,01 vezels/cm<sup>3</sup> - CODEX Art. VI.3-54) ontstaat en de toepassing voorafgaand wordt gefixeerd/bevochtigd; de individuele elementen zonder machinale werktuigen (boormachine, slijpschijf, hogedrukreiniger,...) en zonder breken of gooien een voor een losgemaakt worden; en ten slotte dubbel en luchtdicht verpakt weggevoerd worden naar een erkend afvalpunt (recyclagepark).
