# Asbestinventarisatetest

Glabbeeksesteenweg 83, 3390 Tielt-Winge

Attestnummer : 20260608-000039.000

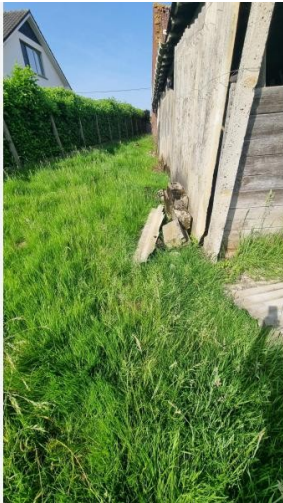
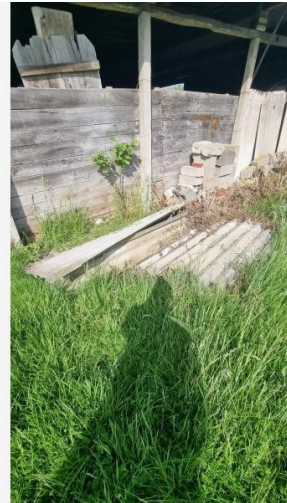
| Beschrijving | Golfplaten |
| Type afvalstof | Betreft resten (contaminatie) van verwerking of beschadiging |
| Type resten (contaminatie) | <ul style="list-style-type: none"><li>• Stukken, fragmenten (los, opliggend)</li></ul> |
| Bron van de resten | Golfplaten verspreid in wei. |
| Hoeveelheid (gewicht - aantal) | <ul style="list-style-type: none"><li>• 3,00 kg - 10 stuks</li></ul> |
| Totaal gewicht | 30,00 kg |

**Dringend verwijderen**

- Verwijder het asbestafval.

- Eenvoudige handelingen: mag via doe-het-zelf of door werknemer(s) met opleidingsattest eenvoudige handelingen  
Deze toepassing mag door een aannemer die over een opleidingsattest eenvoudige handelingen beschikt of door een particulier (doe-het-zelf), verwijderd worden indien er geen verhoogd risico op vrijgave van asbestvezels (max. concentratie 0,01 vezels/cm<sup>3</sup> - CODEX Art. VI.3-54) ontstaat en de toepassing voorafgaand wordt gefixeerd/bevochtigd. De individuele elementen moeten zonder machinale werktuigen (boormachine, slijpschijf, hogedrukreiniger,...) en zonder breken of gooien een voor een losgemaakt worden en dubbel en luchtdicht verpakt afgevoerd worden naar een erkend afvalpunt (recyclagepark). Daar moeten ze voorzichtig in de container voor asbestafval worden gelegd. Op het recyclagepark worden uitsluitend hechtgebonden asbestmaterialen aanvaard. Niet-hechtgebonden asbestmaterialen kunnen enkel bij een erkend asbestverwijderaar of asbestafvalverwerker worden aangeboden.

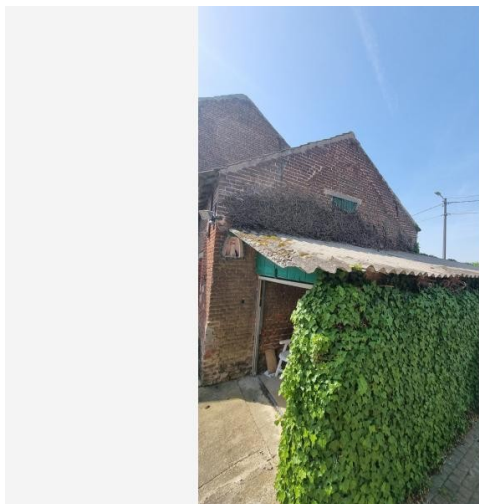
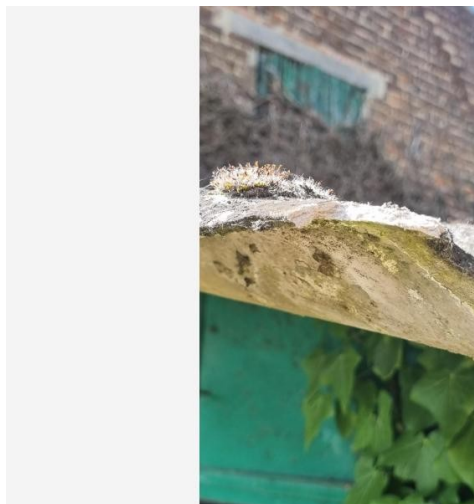
| Eindbeoordeling materiaalsrisico | Verhoogd materiaalsrisico en/of verhoogde kans op vezelvrijgave |

| Gebondenheid | Categorie 1: hechtgebonden in oorsprong |
| Asbestsoort (vezeltype) | Alleen chrysotiel aanwezig |
| Toestand van het materiaal | Matig beschadigd, matig verweerd |

| # | Type | Referentie | Resultaat |
|---|---|---|---|
| 2.1 | Puntmonster | ST05 | Chrysotiel |

| Beschrijving | Dakken en wanden in golfplaten (cement) |
| Hoeveelheid (oppervlakte - aantal) | <ul style="list-style-type: none"><li>• 265,00 m<sup>2</sup> - 1 stuk</li></ul> |

Verwijderen

- Verwijder dit asbestmateriaal zo snel mogelijk. Volg de toestand goed op.
- Hemelwater dat afspoelt van asbestcement daken of gevels kan asbestdeeltjes bevatten. Gebruik het enkel voor gesloten circuits (bv. spoelen toiletten). Reinig na het vervangen van het dak of de gevel de dakgoten en regenwaterput of -ton om asbesthoudend sediment of slib te verwijderen

- Eenvoudige handelingen: mag via doe-het-zelf of door werknemer(s) met opleidingsattest eenvoudige handelingen  
Deze toepassing mag door een aannemer die over een opleidingsattest eenvoudige handelingen beschikt of door een particulier (doe-het-zelf), verwijderd worden indien er geen verhoogd risico op vrijgave van asbestvezels (max. concentratie 0,01 vezels/cm<sup>3</sup> - CODEX Art. VI.3-54) ontstaat en de toepassing voorafgaand wordt gefixeerd/bevochtigd. De individuele elementen moeten zonder machinale werktuigen (boormachine, slijpschijf, hogedrukreiniger,...) en zonder breken of gooien een voor een losgemaakt worden en dubbel en luchtdicht verpakt afgevoerd worden naar een erkend afvalpunt (recyclagepark). Daar moeten ze voorzichtig in de container voor asbestafval worden gelegd. Op het recyclagepark worden uitsluitend hechtgebonden asbestmaterialen aanvaard. Niet-hechtgebonden asbestmaterialen kunnen enkel bij een erkend asbestverwijderaar of asbestafvalverwerker worden aangeboden.

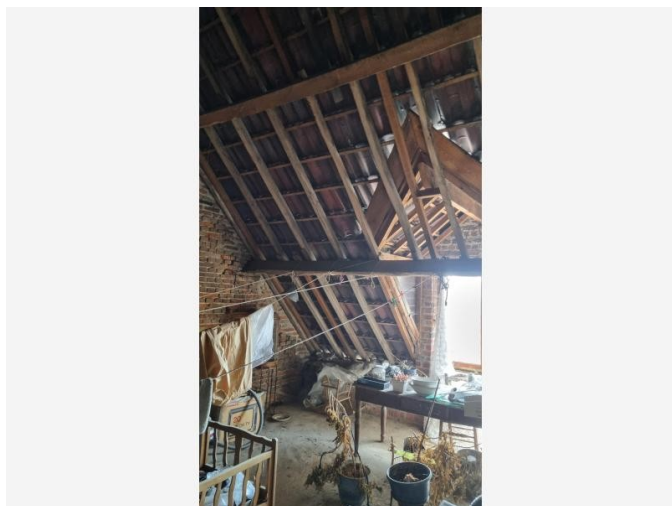
### Fiche 17: Onderdak

| Beschrijving | Notitie | Terug te vinden op plannen |
|---|---|---|
| Fiche 17: Onderdak | Tijdens de inspectie van dit gebouw hebben we vastgesteld dat er geen onderdak aanwezig is op sommige delen van de woning. In de andere delen is het onderdak niet zichtbaar. | Plan 1.7: Plan dak |
