# Asbestinventarisatattest

Hoefijzerstraat 62, 9050 Gent

Attestnummer : 20260130-000298.000

**Niet-asbestveilig**

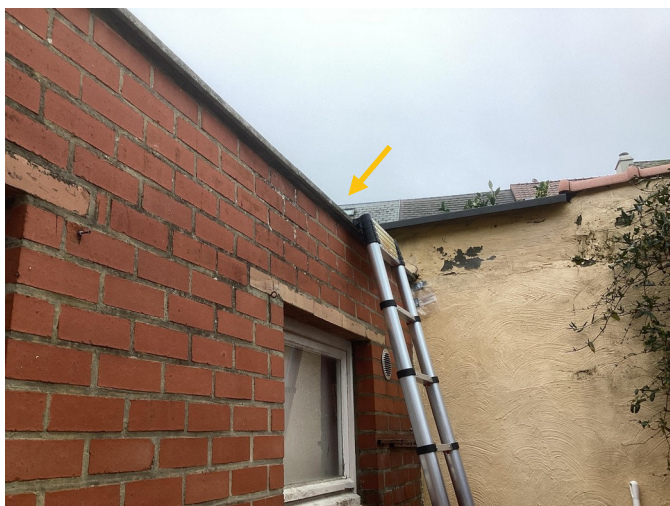
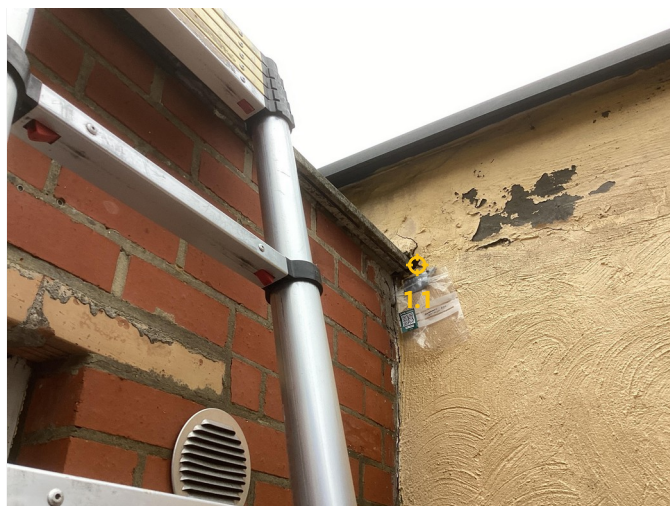
| Eindbeoordeling materiaalrisico | Verhoogd materiaalrisico en/of verhoogde kans op vezelvrijgave |

| Gebondenheid | Categorie 1: hechtgebonden in oorsprong |
| Asbestsoort (vezeltype) | Alleen chrysotiel |
| Asbestconcentratie | Laag (< 50%) |
| Afschermingsgraad van het gehele materiaal | Geheel of deels vrij aan de buitenlucht |
| Toestand van het materiaal | Matig beschadigd, matig verweerd |

| # | Type | Referentie | Resultaat |
|---|---|---|---|
| 1.1 | Puntmonster | M04 | Chrysotiel |

| Beschrijving | Deksteen muur dak |

Verwijderen

- Zorg voor een veilig beheer. Vermijd het beschadigen van het asbestmateriaal. Controleer de toestand jaarlijks op wijzigingen.

- Eenvoudige handelingen: mag via doe-het-zelf of door werknemer(s) met opleidingsattest eenvoudige handelingen  
Bij het uitvoeren van eenvoudige handelingen, zoals toegestaan via doe-het-zelfmethoden of door werknemers met een opleidingsattest, is het gebruik van de juiste persoonlijke beschermingsmiddelen (PBM's) verplicht om blootstelling aan asbestvezels te voorkomen. Wij adviseren echter om asbest te laten verwijderen door een werknemer met opleidingscertificaat. Maar het is ook toegestaan via de doe-het-zelfmethode, mits de juiste voorzorgsmaatregelen en PBM's in acht worden genomen. De te gebruiken PBM's zijn:
  - FFP3-mondmasker of halfgelaatsmasker met P3 filter
  - wegwerpoverall (Tyvek CATIII, type 5 en 6)
  - afwasbaar schoeisel

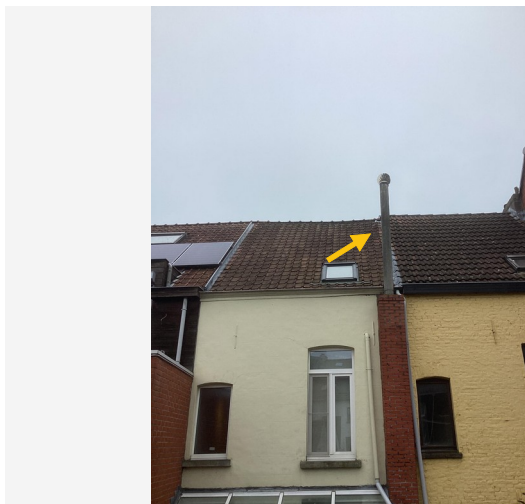
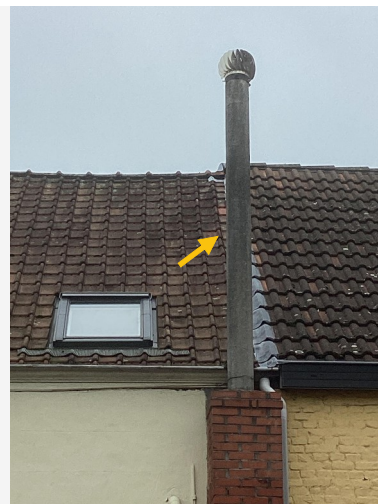
| Eindbeoordeling materiaalrisico | Verhoogd materiaalrisico en/of verhoogde kans op vezelvrijgave |

| Asbestsoort (vezeltype) | Crocidoliet aanwezig |
| Toestand van het materiaal | Licht beschadigd, licht verweerd. Intact calciumsilicaatmateriaal of categorie III 'gebondenheid' |

| Beschrijving | Schouwbus in gesloten systeem |
| Identificatiemethode | <p>De asbestdeskundige beoordeelt het materiaal als asbestverdacht en dus asbesthoudend, en dit zonder monstername.</p> <p>Motivatie: Er is een onderzoeksbepierking die monstername verhindert; De ruimte of het materiaal bevindt zich hoger dan 3,5 meter vanaf een vaste ondergrond.</p> |
| Opmerking | Schouwbus in een 'gesloten systeem' wil zeggen dat er in het verlengde van deze schouwbus een CV ketel is aangesloten of deze volledig dichtgemaakt is en niet meer in gebruik is. De hoeveelheid is een schatting. |

Verwijderen

- Zorg voor een veilig beheer. Vermijd het beschadigen van het asbestmateriaal. Controleer de toestand jaarlijks op wijzigingen.
- Voer bijkomende staalname(s) uit.

- Eenvoudige handelingen: mag via doe-het-zelf of door werknemer(s) met opleidingsattest eenvoudige handelingen  
Bij het uitvoeren van eenvoudige handelingen, zoals toegestaan via doe-het-zelfmethoden of door werknemers met een opleidingsattest, is het gebruik van de juiste persoonlijke beschermingsmiddelen (PBM's) verplicht om blootstelling aan asbestvezels te voorkomen. Wij adviseren echter om asbest te laten verwijderen door een werknemer met opleidingscertificaat. Maar het is ook toegestaan via de doe-het-zelfmethode, mits de juiste voorzorgsmaatregelen en PBM's in acht worden genomen. De te gebruiken PBM's zijn:
  - FFP3-mondmasker of halfgelaatsmasker met P3 filter
  - wegwerpoverall (Tyvek CATIII, type 5 en 6)

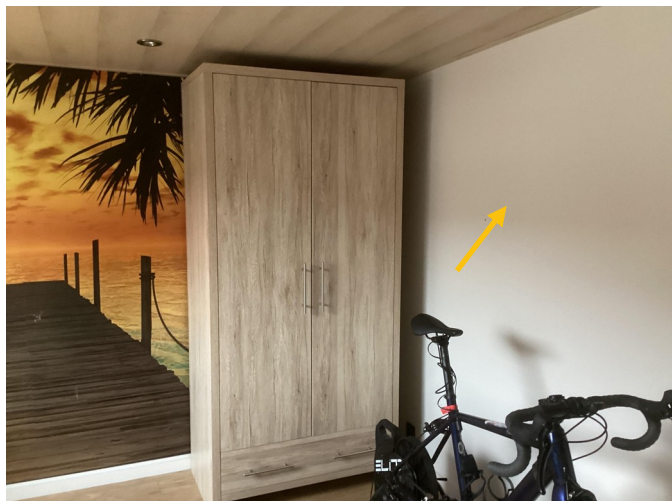
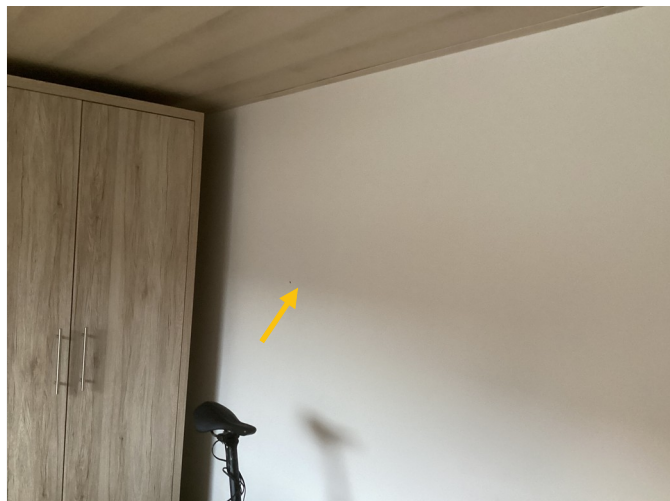
## Fiche 3: Valse wand(en)/voorzetwand(en) - Gipskarton

De valse wand(en)/voorzetwand(en) bestaat(bestaan) uit niet-asbestverdachte gipskartonplaten. Zonder destructie is het niet mogelijk om na te gaan of er asbestverdachte materialen aanwezig zijn achter de valse wand(en)/voorzetwand(en).

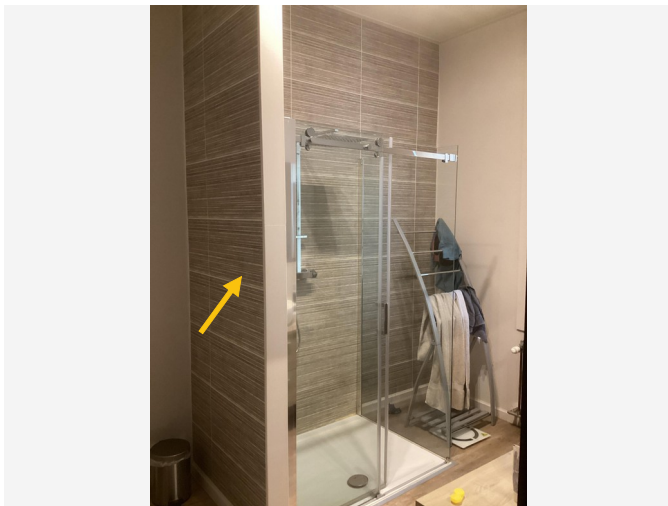
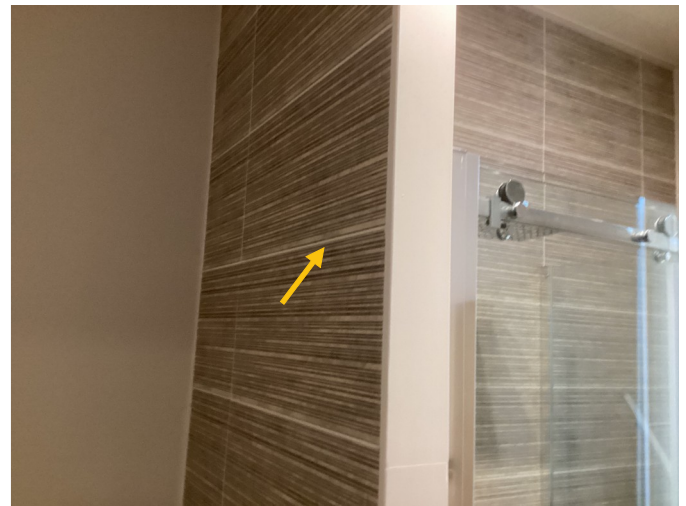
Op moment van de inspectie kon niet worden nagegaan of de tegellijm achter de muurtegels/plinten asbestverdacht is. Bij renovatie of verwijdering van de tegels dient het materiaal te worden geanalyseerd voor de werken van start gaan.

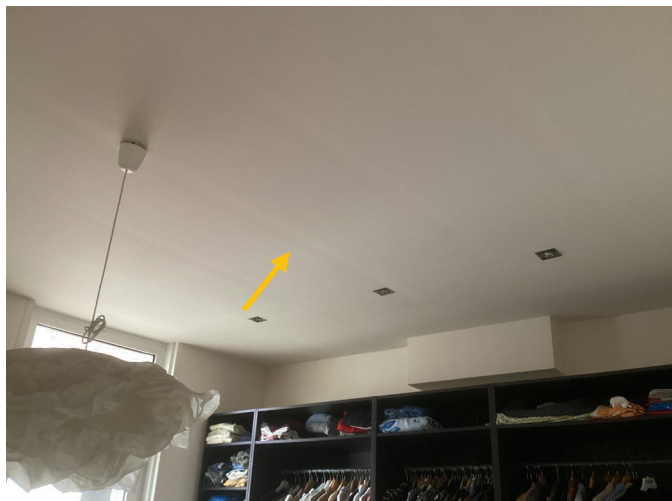
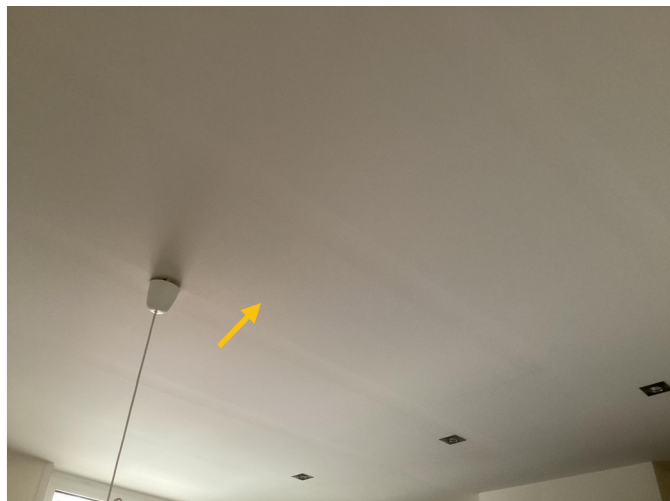
## Fiche 5: Afsmeerlagen aan voegen tussen gipskartonplaten niet waarneembaar

De afsmeerlaag tussen de gipskartonplaten is niet waarneembaar.

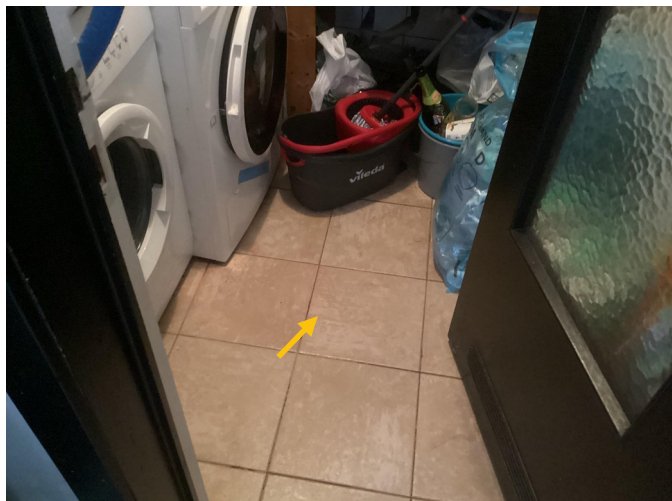
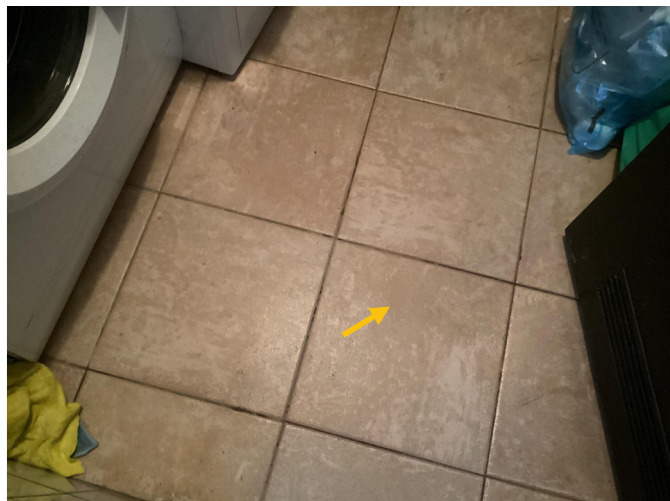
## Fiche 6: Tegellijm onder vloertegels en achter plinttegels

Op moment van de inspectie kon niet worden nagegaan of de tegellijm onder de vloertegels of achter de plinttegels asbestverdacht is. Bij renovatie of verwijdering van de tegels dient het materiaal te worden geanalyseerd voor de werken van start gaan.

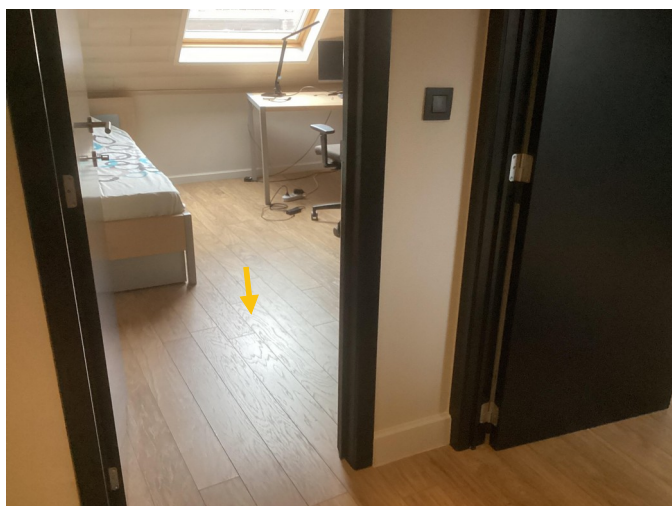
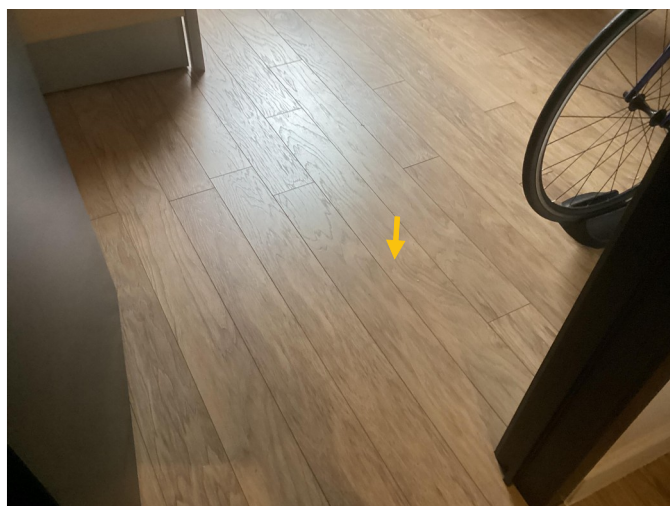
De aanwezige vloerbekleding is niet asbestverdacht. De onderliggende laag was echter niet inspecteerbaar zonder destructie tijdens de inspectie. Mogelijk is de onderliggende laag asbestverdacht.
