# Asbestinventarisatetest

Gemeenteplein 8, 2820 Bonheiden

Attestnummer : 20260308-000145.000

**Niet-asbestveilig**

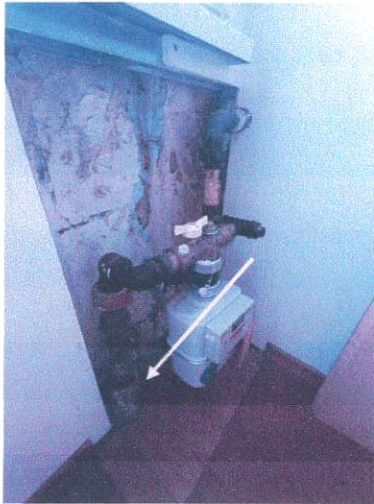
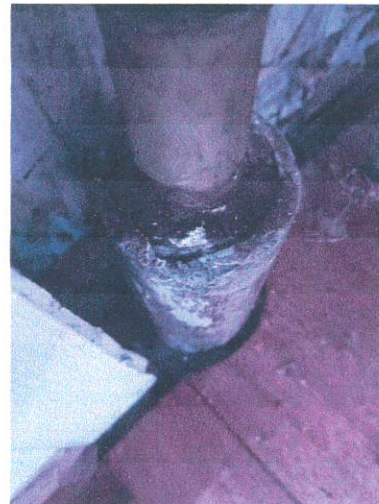
Verhoogd materiaalrisico en/of verhoogde kans op vezelvrijgave

De toepassing vertoont een matige graad van verwerking ten gevolge van leeftijd en weersinvloeden.

| Toestand van het materiaal | Matig beschadigd, matig verweerd |

| # | Type | Referentie | Resultaat |
|---|---|---|---|
| 1.1 | Puntmonster | A1-2.1 | Chrysotiel |

| Opmerking | <p>Asbestverdachte doorvoerbuis gesitueerd in de inkomhal (gasleiding).</p> <p>De opgegeven lengte bedraagt de zichtbaar waarneembare lengte. Het is mogelijk dat de toepassing in werkelijkheid langer is.</p> <p>De vermelde oppervlakten, hoeveelheden, lengtes, volumes, maten en gewichten vormen een loutere schatting op basis van visuele inspectie en beschikbare (bouwkundige) informatie; en dienen uitsluitend ter indicatie en mogen niet worden gebruikt als maatstaf voor heffing. Er kan geen enkele juridische waarde aan worden ontleend, noch vormt deze informatie enige basis voor aansprakelijkheid of schadeclaims.</p> |

Verwijderen

- Verwijder dit asbestmateriaal zo snel mogelijk. Volg de toestand goed op.

- Eenvoudige handelingen: mag via doe-het-zelf of door werknemer(s) met opleidingsattest eenvoudige handelingen

Bij verwijdering: gebruik de correcte PBM's (P3-gelaatsmasker, handschoenen en een wegwerpoverall CAT.III Type 5/6). Het afval dient dubbel verpakt te worden aangeboden aan het recyclagepark (raadpleeg de voorwaarden van uw recyclagepark). Bewaar alle bewijsdocumenten van de asbestverwijdering (facturen, werkplannen, foto's, afleverbonnen, vrijgavemetingen, ...) met het oog op een correcte actualisatie van het asbestattest.

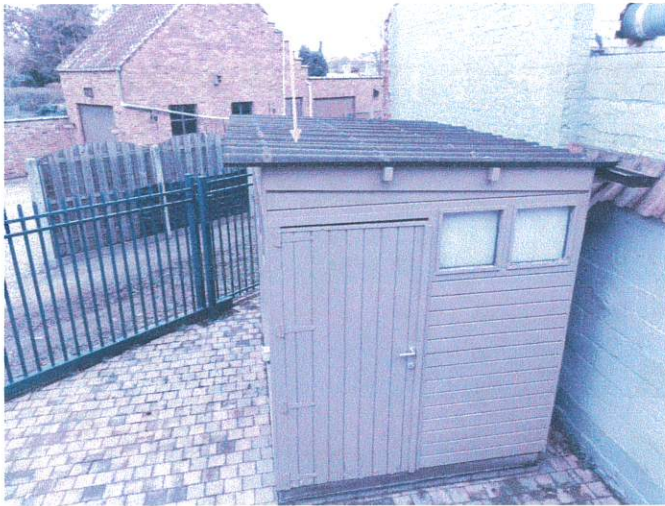
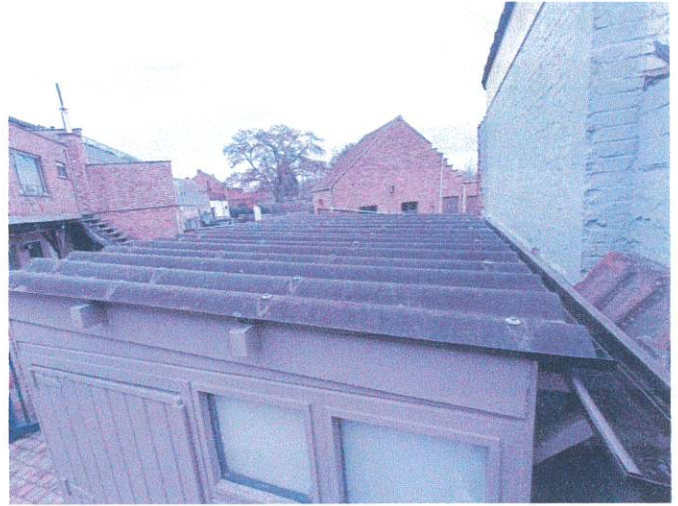
## Fiche 2: Dak in PVC golfplaten

Het dak van het tuinhuis is uitgevoerd in PVC golfplaten.

De asbestdeskundige beoordeelt het materiaal als niet-asbestverdacht.

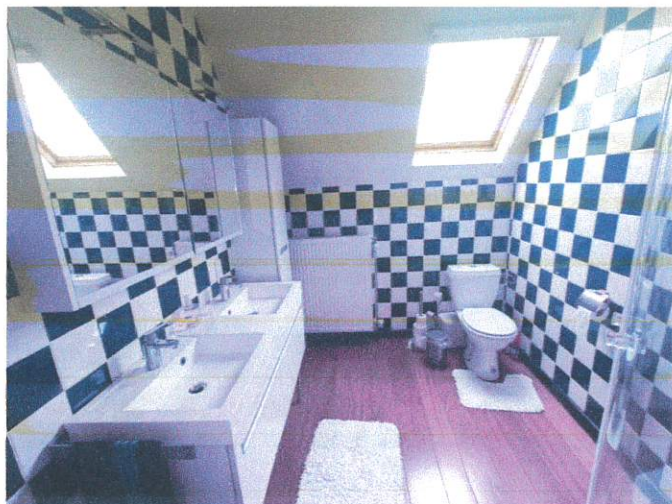
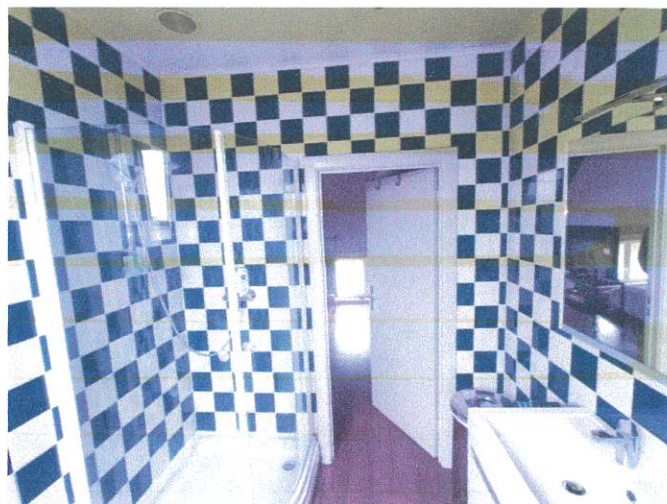
## Fiche 3: Gebruikte lijm bij de faiencetegels in de badkamer en toilet

Faiencetegels gesitueerd in de badkamer en toilet. Er is geen zichtbare beschadiging. De onderliggende lijm laag kon niet onderzocht worden. Een volledige beoordeling van het asbesthoudend karakter van dit schildeel is enkel mogelijk mits uitbreiding naar aanvullend/destructief onderzoek (optioneel). Advies is om bij renovatiewerken de onderliggende lijm laag te laten bemonsteren. De tegels zelf zijn niet asbestverdacht.

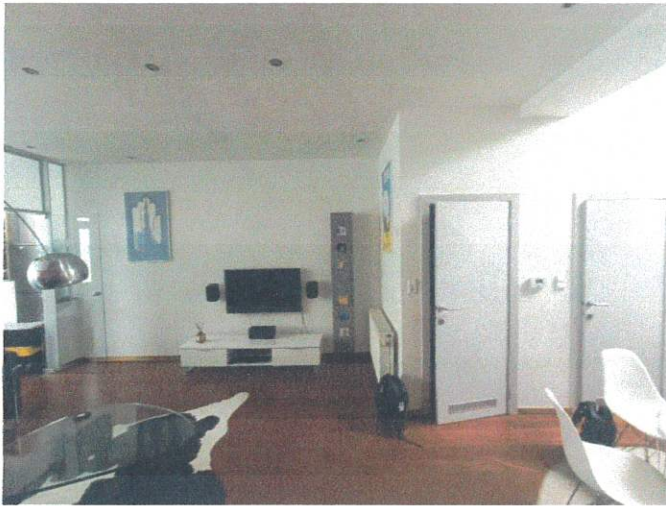
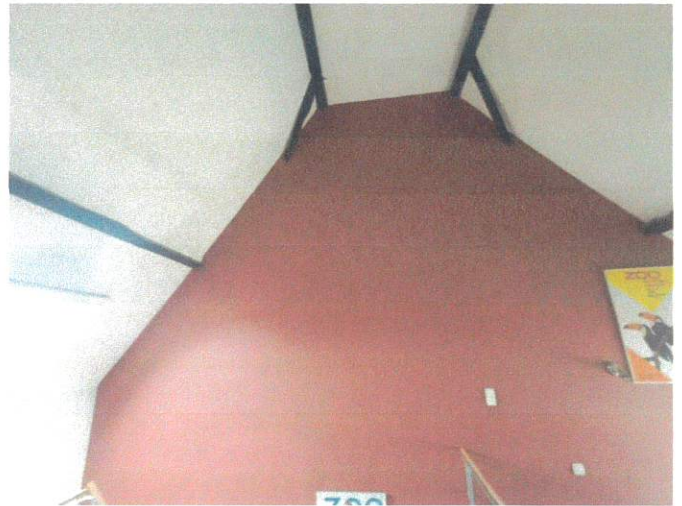
## Fiche 5: Overige binnenwanden

De overige binnenwanden zijn uitgevoerd in gyproc, OSB, MDF.

Niet-waarneembare, afgeschermd onderliggende lagen konden niet onderzocht worden binnen de scope van het onderzoek. Een volledige beoordeling van het asbesthoudend karakter van dit schildeel is enkel mogelijk mits uitbreiding naar aanvullend/destructief onderzoek (optioneel).

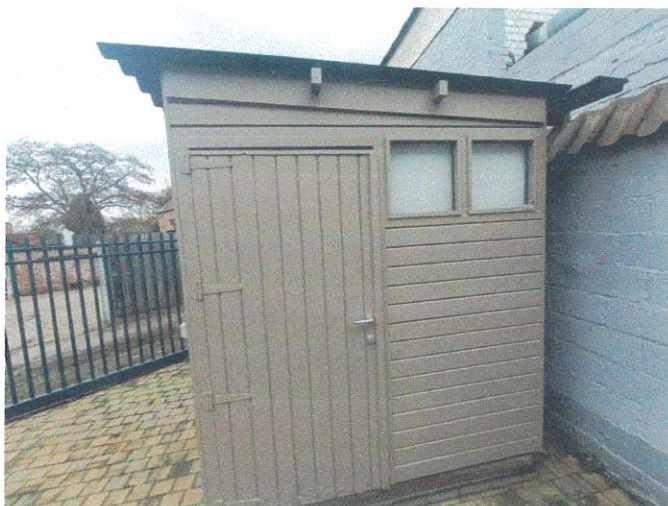
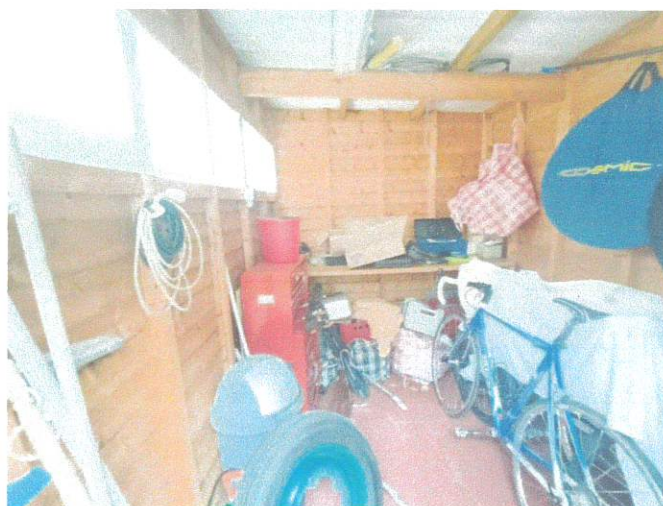
Er werden geen asbestverdachte materialen in, op of rondom deze constructie aangetroffen/geïnventariseerd

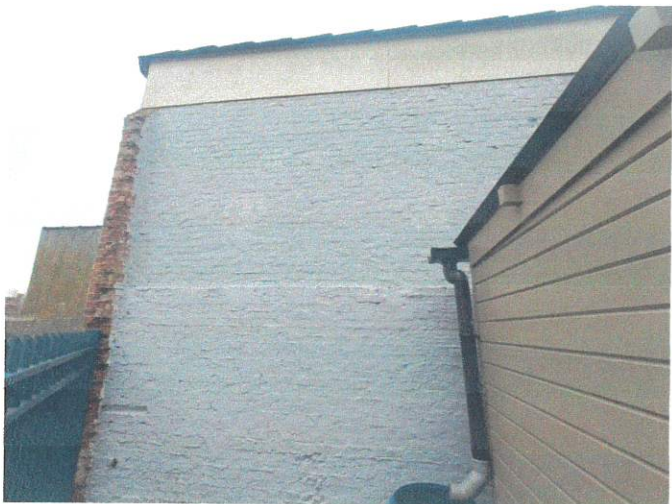
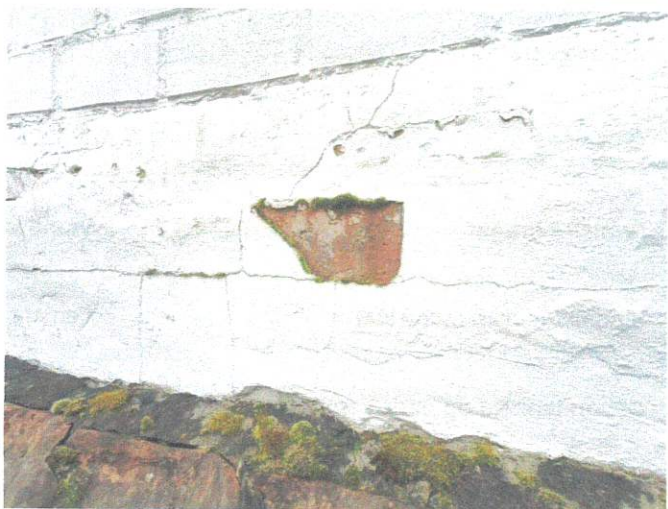
# Fiche 7: Cementering van de buitengevels

| # | Type | Referentie | Resultaat |
|---|---|---|---|
| 7.1 | Mengmonster | A1-3.1 | Geen asbest |

| Opmerking | <p>Buitengevelafwerking bestaande uit gips-kalk-mortel (pleisterwerk) onderworpen aan een verplichte monstername, aanwezig aan de buitengevels</p> <p>Monsternamelocaties: voorgevel en zijmuur op het terras</p> <p>De vermelde oppervlakten, hoeveelheden, lengtes, volumes, maten en gewichten vormen een loutere schatting op basis van visuele inspectie en beschikbare (bouwkundige) informatie; en dienen uitsluitend ter indicatie en mogen niet worden gebruikt als maatstaf voor heffing. Er kan geen enkele juridische waarde aan worden ontleend, noch vormt deze informatie enige basis voor aansprakelijkheid of schadeclaims.</p> |

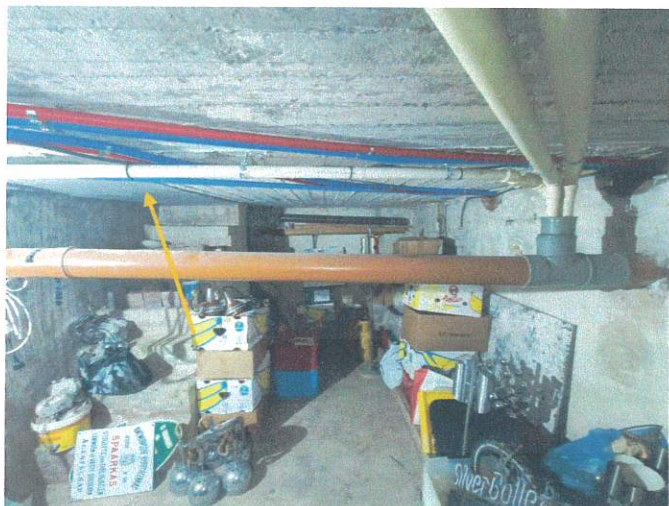
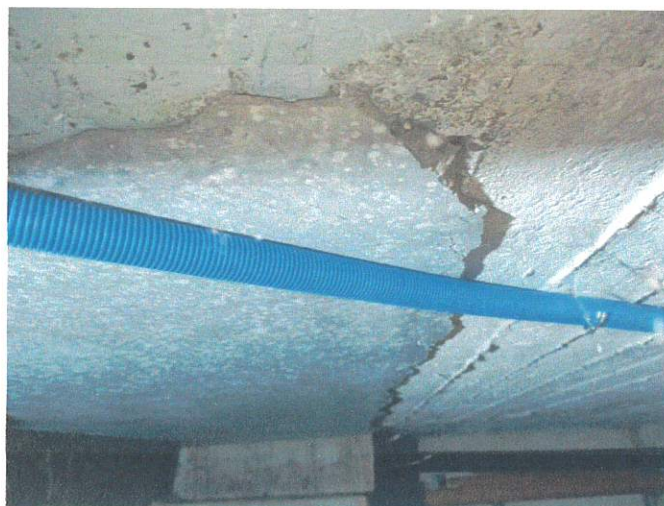
## Fiche 8: Pleisterwerk van de plafonds

| # | Type | Referentie | Resultaat |
|---|---|---|---|
| 8.1 | Mengmonster | A1-1.2 | Geen asbest |

| Opmerking | <p>Plafondafwerking bestaande uit gips-kalk-mortel (pleisterwerk) onderworpen aan een verplichte monstername, aanwezig in de kelder. Het inspectieprotocol schrijft voor om een 1 representatief mengmonster te nemen van het pleisterwerk aan plafonds of vergelijkbare dragers van de volgende ruimtes: bestaande uit monsternamapunten in een individuele ruimte, een natte ruimte, een stookplaats en een trappenhal; (indien aanwezig en van toepassing).</p> <p>Monsternamelocaties: plafond kelder</p> <p>De vermelde oppervlakten, hoeveelheden, lengtes, volumes, maten en gewichten vormen een loutere schatting op basis van visuele inspectie en beschikbare (bouwkundige) informatie; en dienen uitsluitend ter indicatie en mogen niet worden gebruikt als maatstaf voor heffing. Er kan geen enkele juridische waarde aan worden ontleend, noch vormt deze informatie enige basis voor aansprakelijkheid of schadeclaims.</p> |

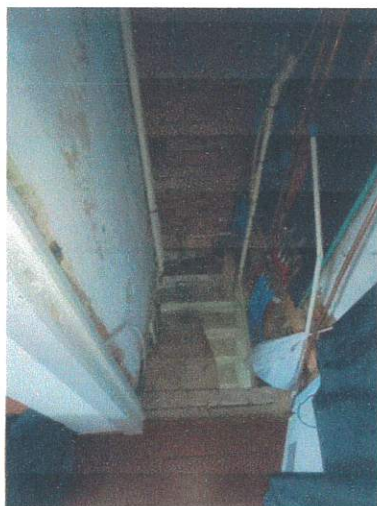
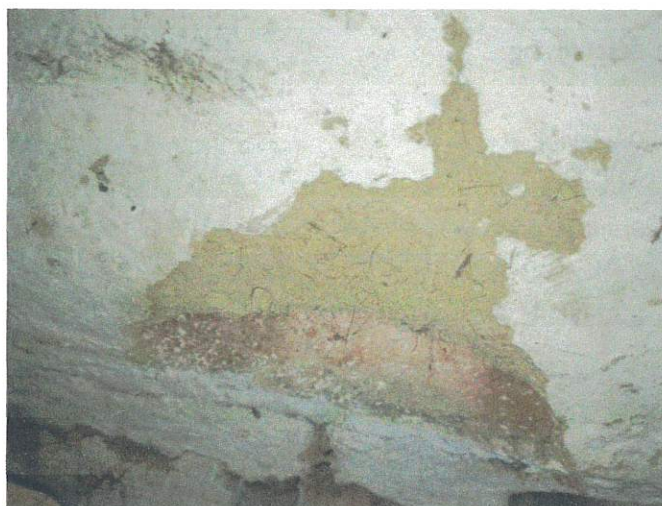
| # | Type | Referentie | Resultaat |
|---|---|---|---|
| 9.1 | Mengmonster | A1-1.1 | Geen asbest |

| Opmerking | <p>Binnenwandafwerking bestaande uit gips-kalk-mortel (pleisterwerk) onderworpen aan een verplichte monstername, aanwezig in verschillende ruimtes. Het inspectieprotocol schrijft voor om een 1 representatief mengmonster te nemen van het pleisterwerk aan wanden of vergelijkbare dragers van de volgende ruimtes: bestaande uit monsternamepunten in een individuele ruimte, een natte ruimte, een stookplaats en een trappenhall; (indien aanwezig en van toepassing).</p> <p>Monsternamelocaties: waarneembaar pleisterwerk in de inkomhal (elektriciteitskast), traphal (keldertrap), kelder</p> <p>De vermelde oppervlakten, hoeveelheden, lengtes, volumes, maten en gewichten vormen een loutere schatting op basis van visuele inspectie en beschikbare (bouwkundige) informatie; en dienen uitsluitend ter indicatie en mogen niet worden gebruikt als maatstaf voor heffing. Er kan geen enkele juridische waarde aan worden ontleend, noch vormt deze informatie enige basis voor aansprakelijkheid of schadeclaims.</p> |

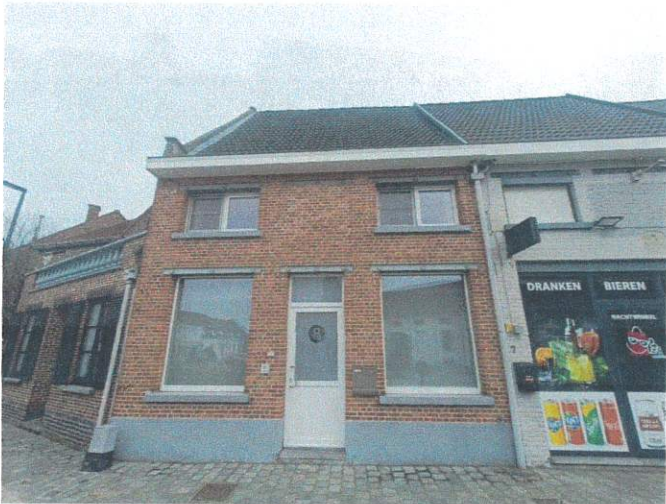
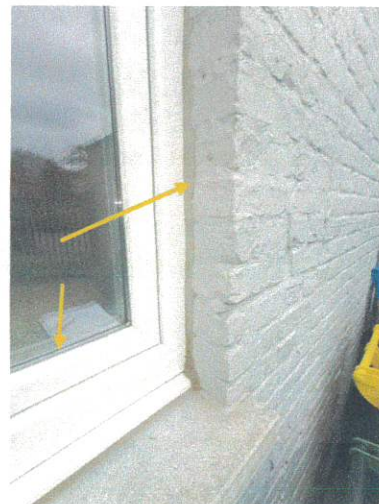
## Fiche 10: Afdichtingsmaterialen aan het schrijnwerk van de woning en tuinhuis

| Beschrijving | Notitie | Terug te vinden op plannen |
|---|---|---|
| Fiche 10: Afdichtingsmaterialen aan het schrijnwerk van de woning en tuinhuis | De afdichtingsmaterialen aan het schrijnwerk van de woning en uitbouw zijn uitgevoerd in silicone. | - |

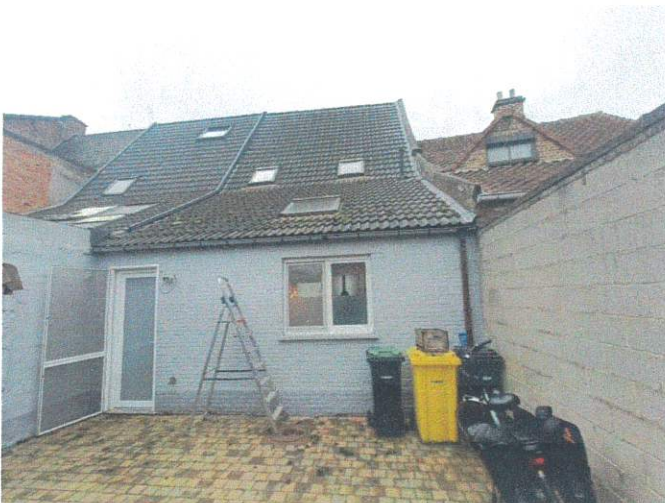
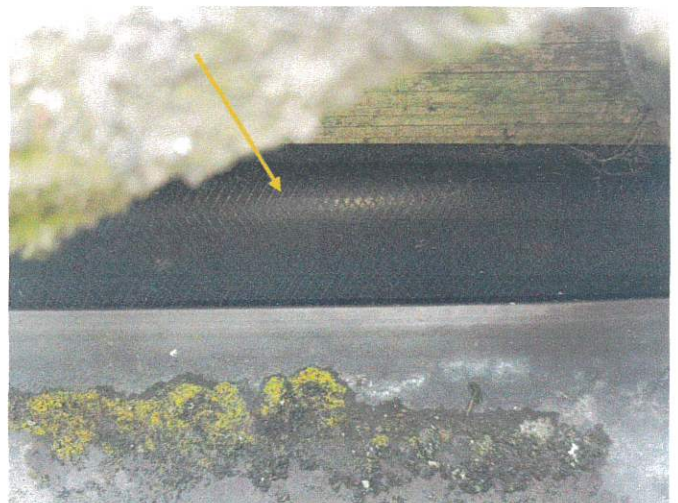
## Fiche 11: Onderdaken

| Beschrijving | Notitie | Terug te vinden op plannen |
|---|---|---|
| Fiche 11: Onderdaken | Onder de dakpannen van de woning bevindt zich een zwart damp scherm (zie ook bijgevoegde factuur dakwerken). Onder de golfplaten van het tuinhuis bevindt zich een wit damp scherm. | Plan 1.4: A1 - Dak<br>Plan 2.2: B1 - Dak |

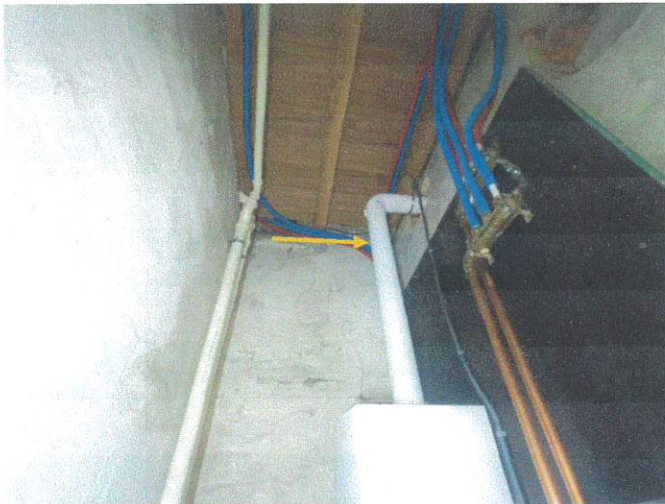
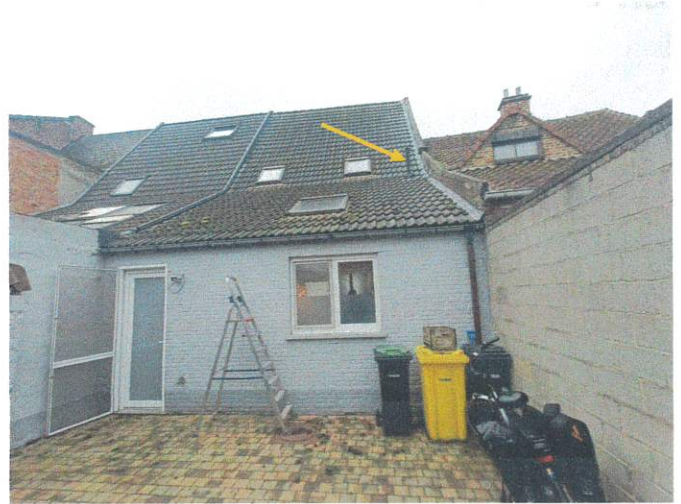
## Fiche 12: Rookgaskanalen

| Beschrijving | Notitie | Terug te vinden op plannen |
|---|---|---|
| Fiche 12: Rookgaskanalen | Het rookgaskanaal van de cv-ketel is uitgevoerd in dubbelwandige buis (wit) en PVC eindstuk. | Plan 1.4: A1 - Dak |

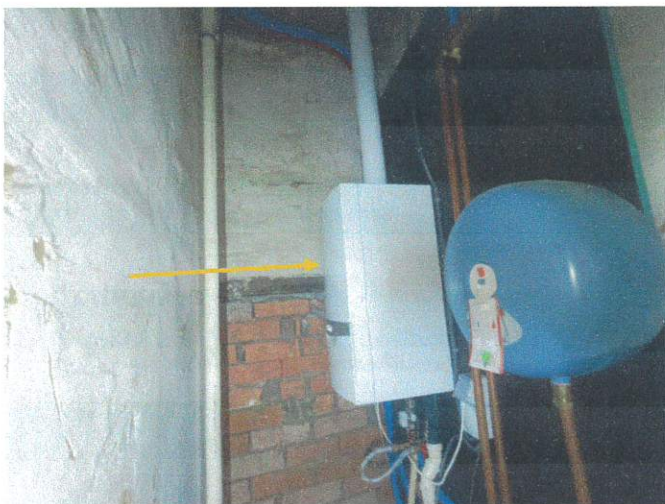
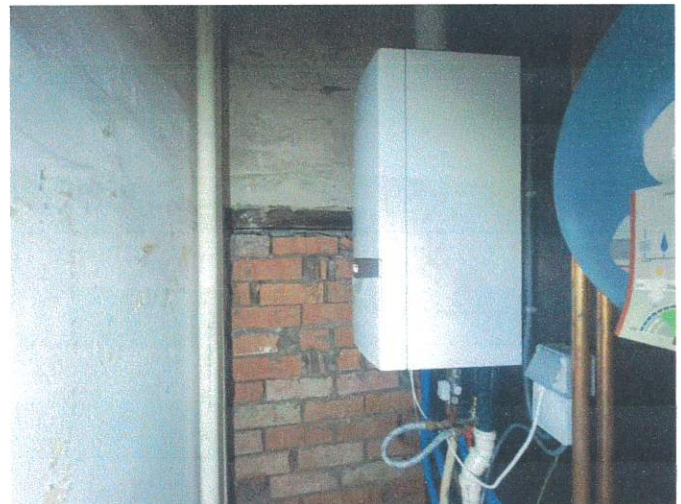
## Fiche 13: CV-ketel Vaillant

| Beschrijving | Notitie | Terug te vinden op plannen |
|---|---|---|
| Fiche 13: CV-ketel Vaillant | Boven de keldertrap bevindt zich een Vaillant VCW BE 346/5-5 R cv-ketel (gas). Het identificatieplaatje vermeldt s/n 21150500100116330001005893N6. Het fabricagejaar is 2015. | Plan 1.1: A1 - GLV |

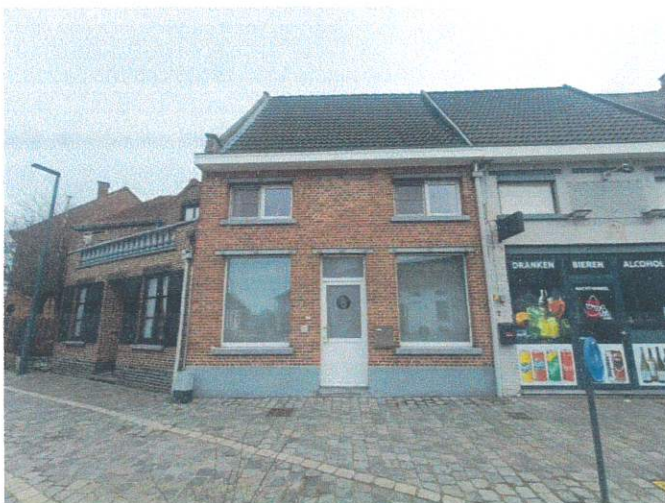
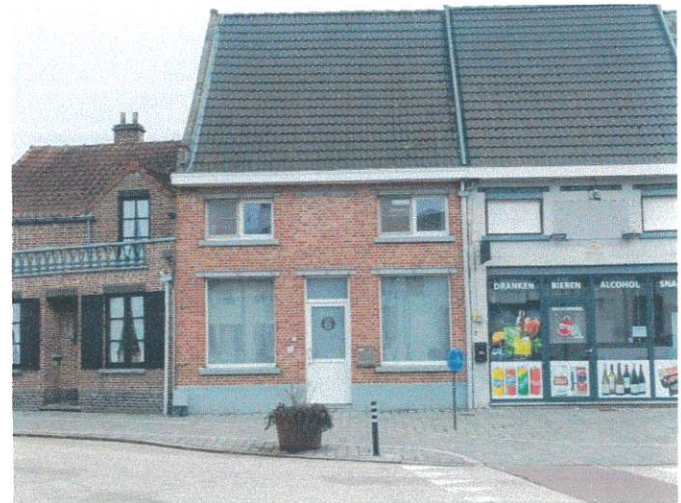
## Fiche 14: Hoofddak

| Beschrijving | Notitie | Terug te vinden op plannen |
|---|---|---|
| Fiche 14: Hoofddak | Het waarneembare hoofddak is uitgevoerd in dakpannen (zie ook bijgevoegde factuur dakwerken dd. 2001). | Plan 1.4: A1 - Dak |

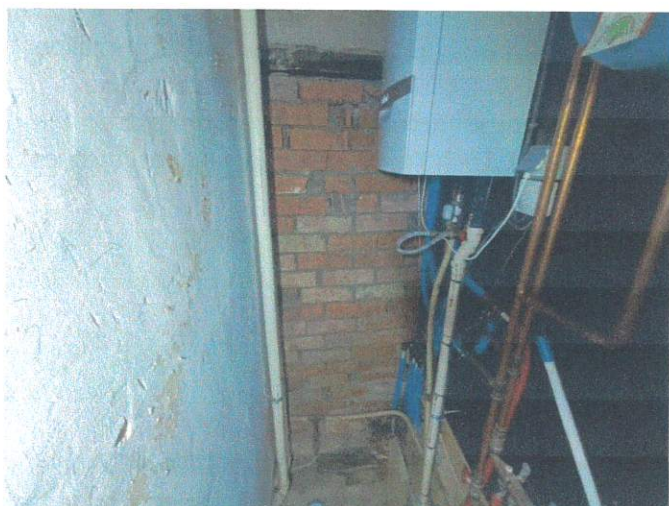
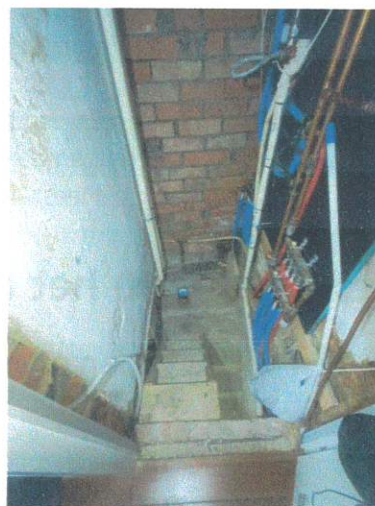
### Fiche 15: Leidingisolatie

| Beschrijving | Notitie | Terug te vinden op plannen |
|---|---|---|
| Fiche 15: Leidingisolatie | Er is geen leidingisolatie waarneembaar. | - |
