# Asbestinventarisatetest

Weikantlaan 57, 1850 Grimbergen

Attestnummer : 20260728-000270.000

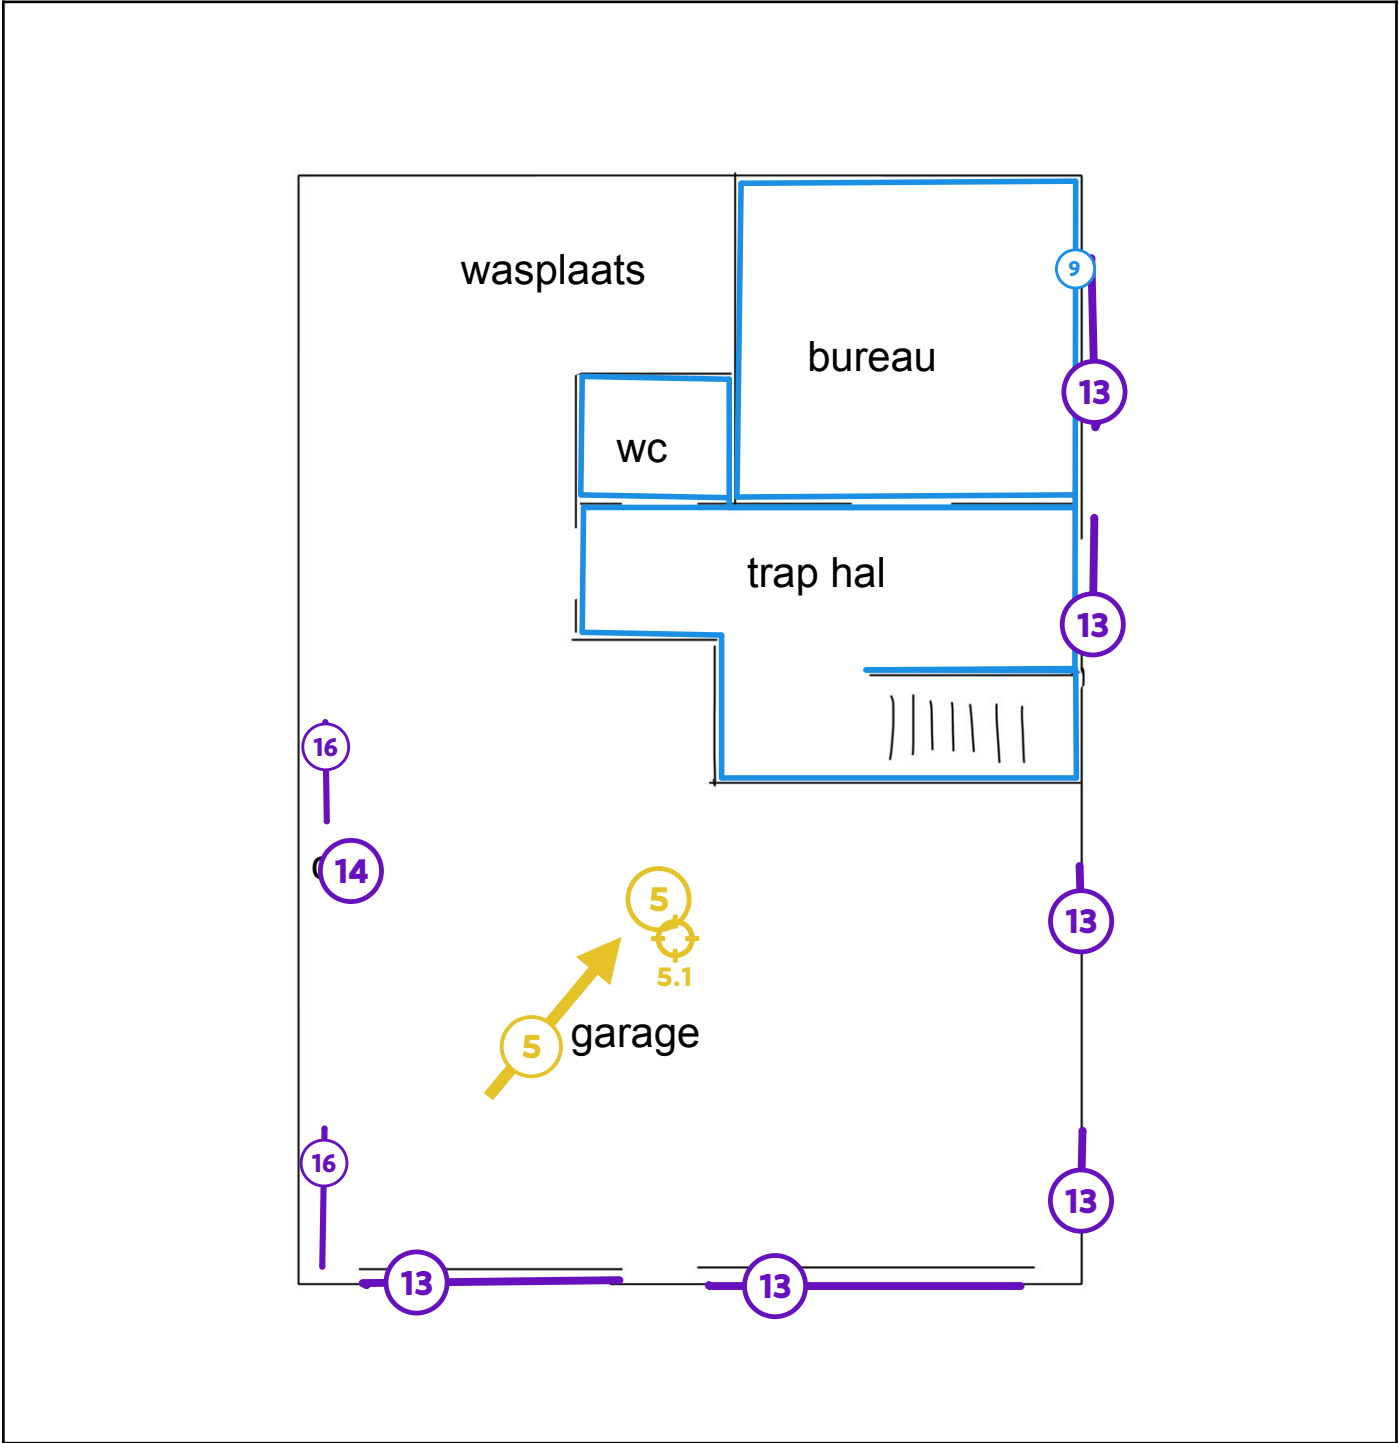
# Plan 1.2: Gelijksvloer

| Beschrijving | Type | Actie |
|---|---|---|
| 5. Verloren bekisting paal | Asbestmateriaal | Zorgvuldig beheren |

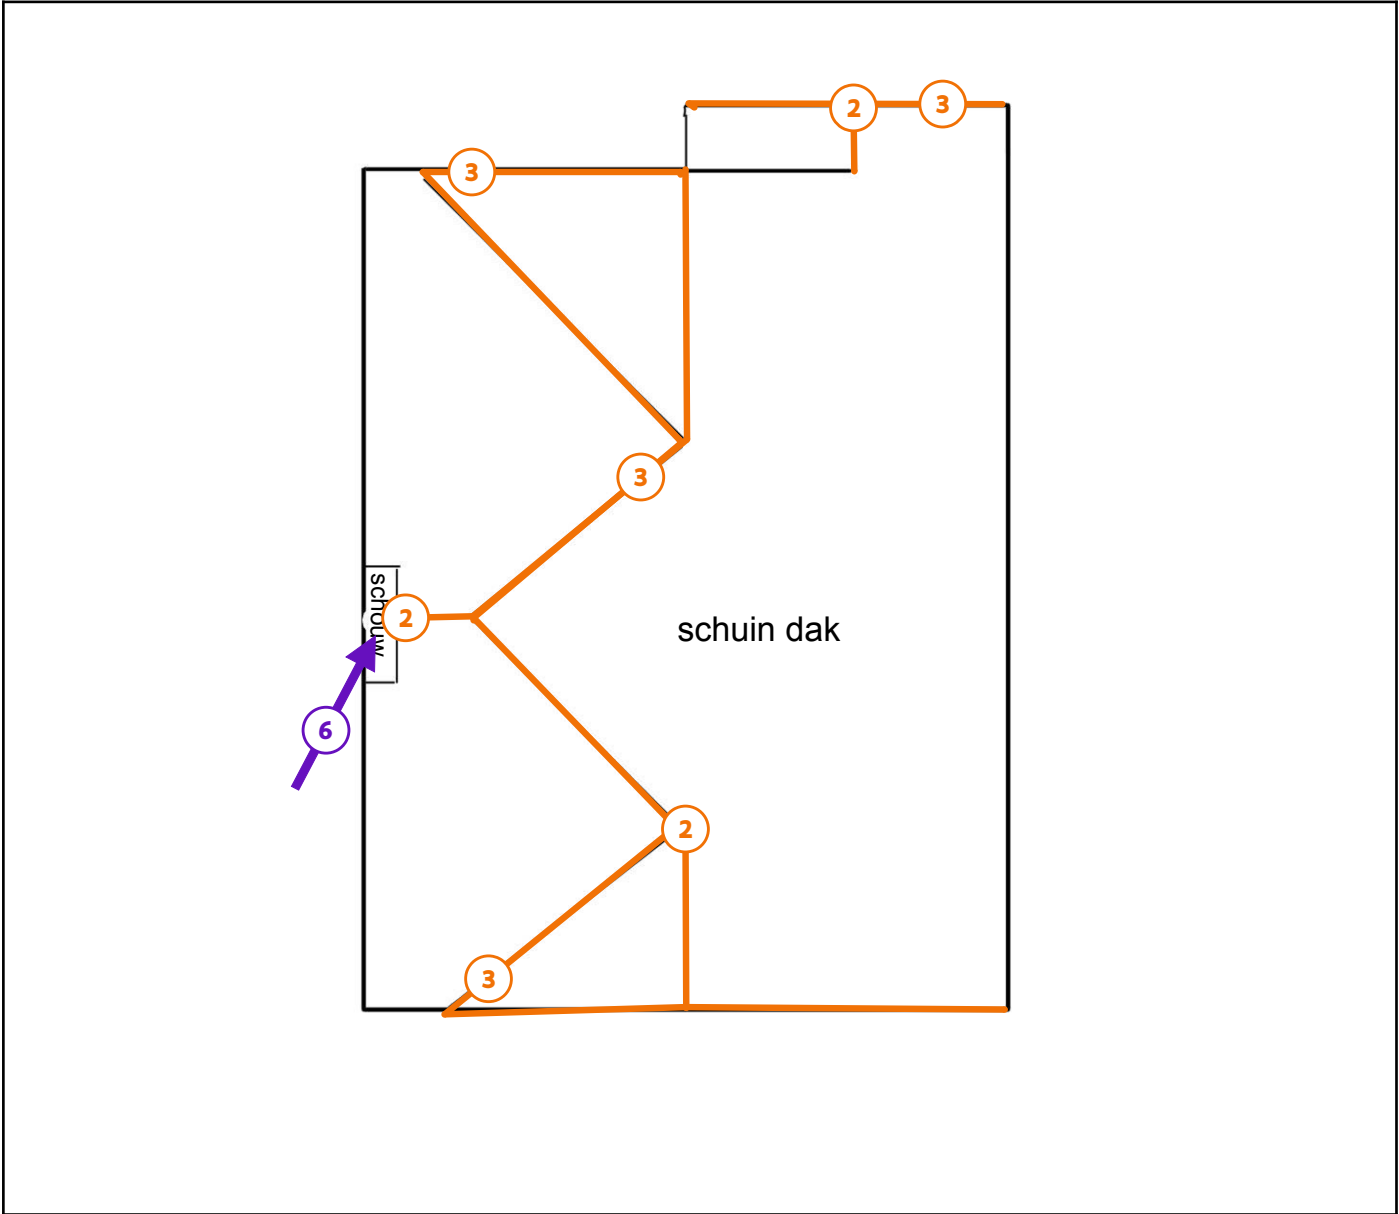
# Plan 1.7: Dakconstructie

| Beschrijving | Type | Actie |
|---|---|---|
| 2. Nokboorden | Asbestmateriaal | Verwijderen |
| 3. Windveren | Asbestmateriaal | Verwijderen |
| 6. * de schoorsteen op het dak | Beperking | - |

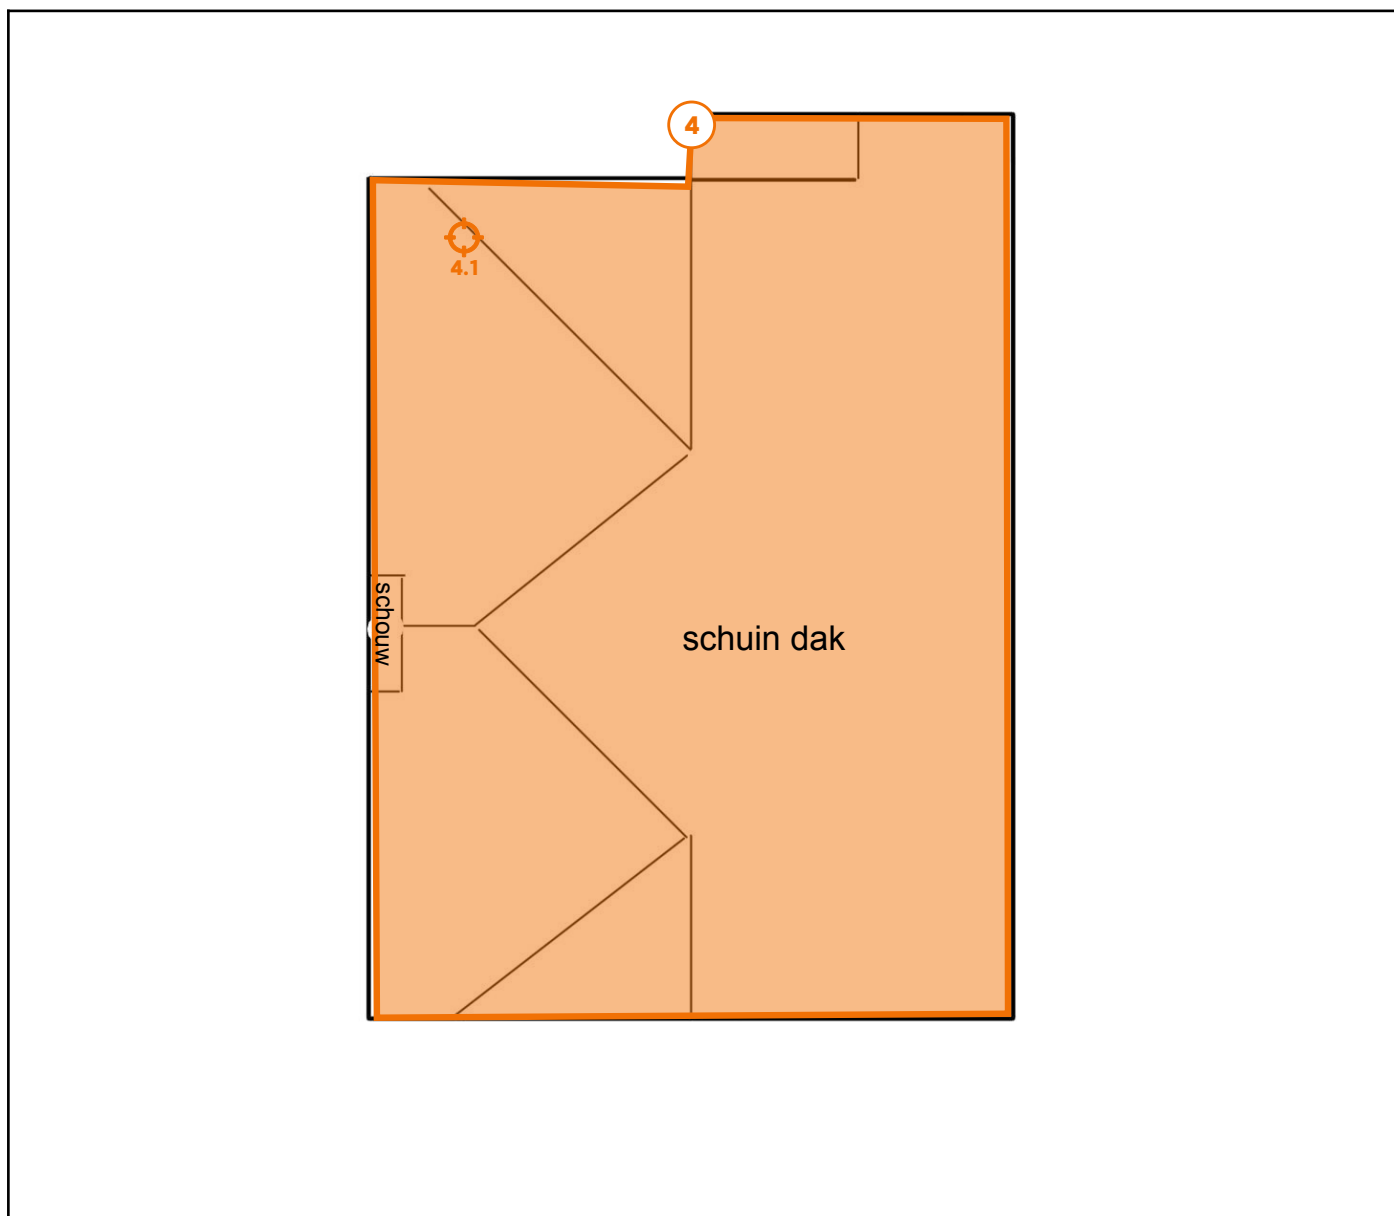
## Plan 1.8: Dakconstructie

| Beschrijving | Type | Actie |
|---|---|---|
| 4. Leien dak | Asbestmateriaal | <a href="#">Verwijderen</a> |

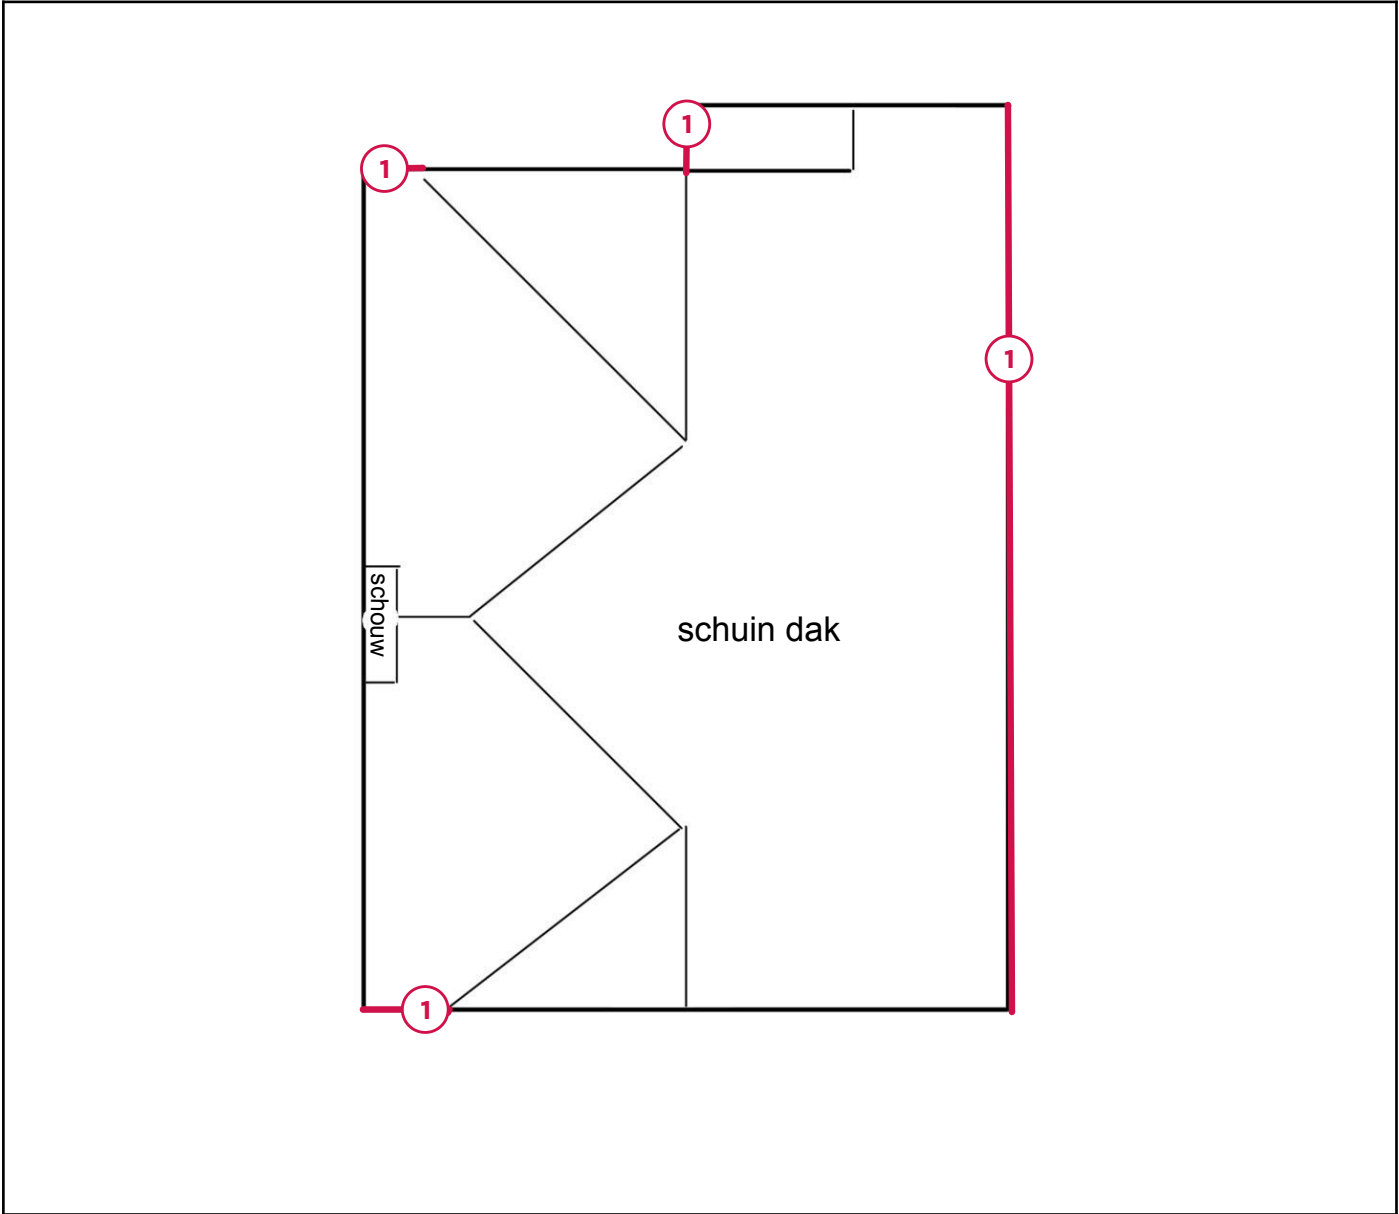
# Plan 1.9: Dakconstructie

| Beschrijving | Type | Actie |
|---|---|---|
| 1. sedimenten in de dakgoot | Asbestmateriaal | Dringend verwijderen |

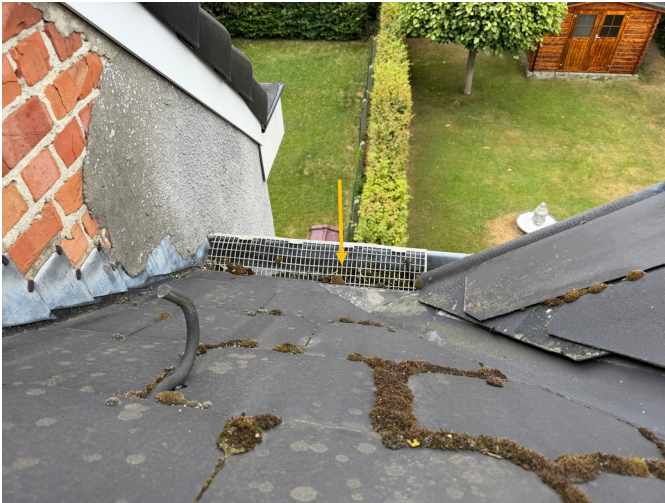
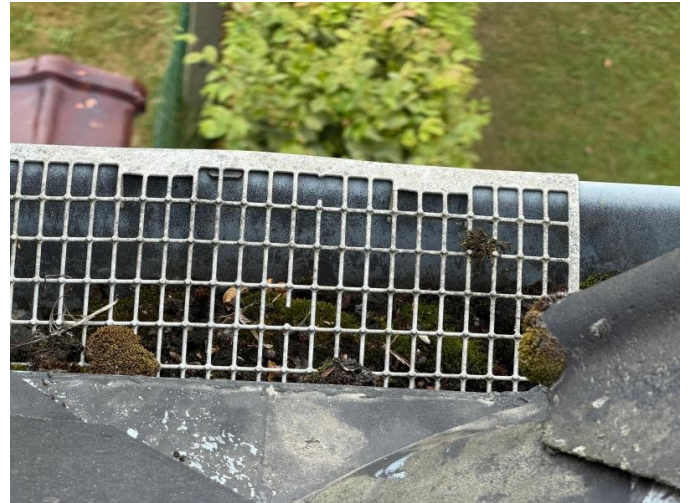
| Beschrijving | sedimenten in de dakgoot |
| Type afvalstof | Betreft resten (contaminatie) van verwerking of beschadiging |
| Bron van de resten | de golfplaten van het tuinhuis |
| Gebondenheid resten | Niet hecht |
| Hoeveelheid (gewicht - aantal) | <ul style="list-style-type: none"><li>• 1,00 kg - 2 stuks</li></ul> |
| Identificatiemethode | De asbestdeskundige beoordeelt het materiaal als asbestverdacht en dus asbesthoudend, en dit zonder monstername. |

**Dringend verwijderen**

- Verwijder het asbestafval.
- Voer bijkomende staalname(s) uit.

- Eenvoudige handelingen: mag via doe-het-zelf of door werknemer(s) met opleidingsattest eenvoudige handelingen  
De techniek van de eenvoudige handelingen mag worden toegepast bij de verwijdering van deze toepassing .

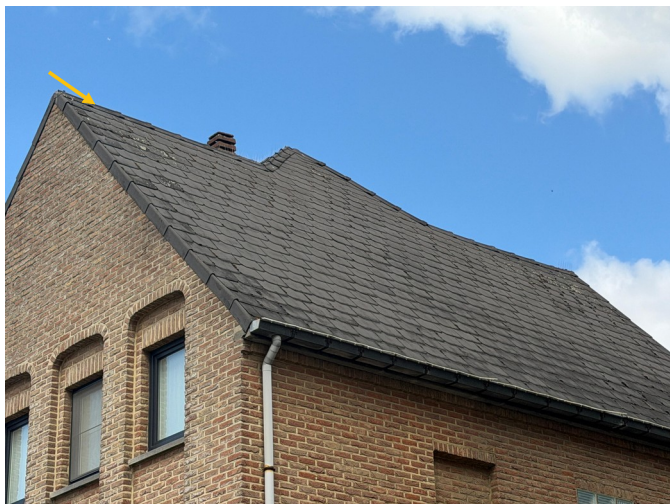
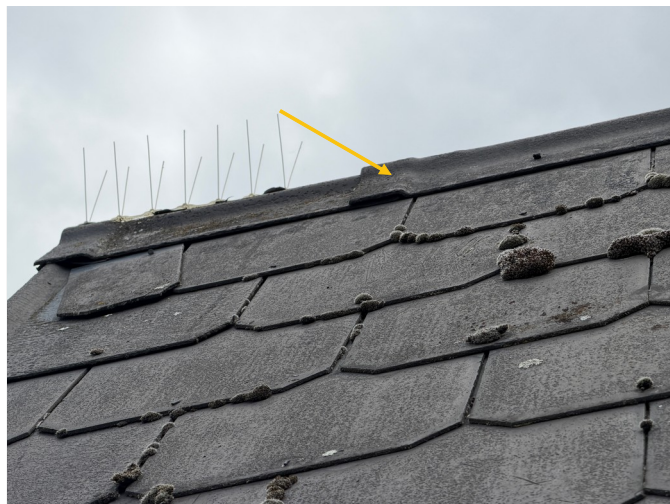
| Eindbeoordeling materiaalrisico | Laag materiaalrisico en/of verlaagde kans op vezelvrijgave |

| Asbestsoort (vezeltype) | Crocidoliet aanwezig |
| Toestand van het materiaal | Licht beschadigd, licht verweerd. Intacte calciumsilicaatplaat of materiaal met categorie 3-gebondenheid |

| Beschrijving | Nokboorden |
| Opmerking | <p>de nokboorden zijn niet bereikbaar van op veilige hoogte .</p> <p>hier konden geen stalen van genomen worden .</p> <p>Deze oppervlakte, volumes en gewichten zijn niet gemeten, maar geschat ( de opgegeven hoeveelheden mogen niet gebruikt worden als maatstaf van heffing).</p> |

Verwijderen

- Zorg voor een veilig beheer. Vermijd het beschadigen van het asbestmateriaal. Controleer de toestand jaarlijks op wijzigingen.
- Hemelwater dat afspoelt van asbestcement daken of gevels kan asbestdeeltjes bevatten. Gebruik het enkel voor gesloten circuits (bv. spoelen toiletten). Reinig na het vervangen van het dak of de gevel de dakgoten en regenwaterput of -ton om asbesthoudend sediment of slib te verwijderen
- Voer bijkomende staalname(s) uit.

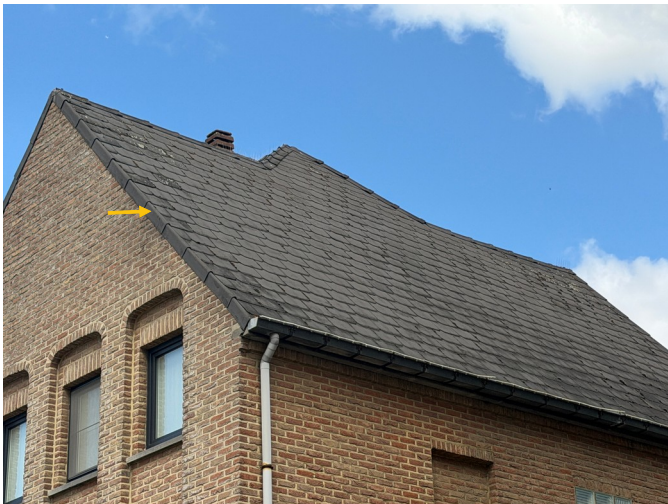
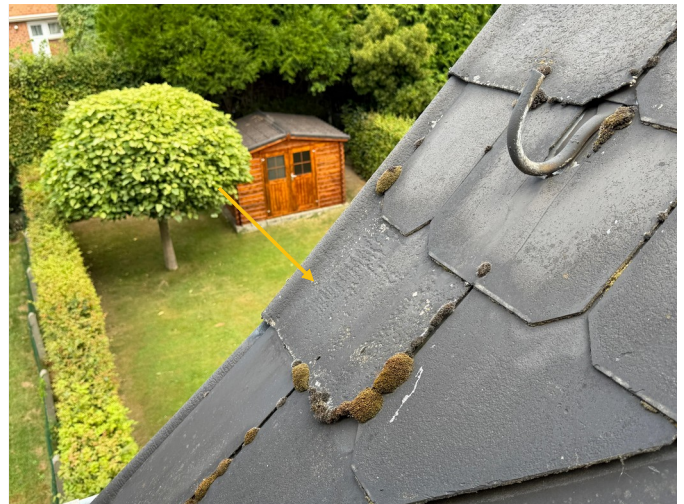
| Eindbeoordeling materiaalrisico | Verhoogd materiaalrisico en/of verhoogde kans op vezelvrijgave |

| Asbestsoort (vezeltype) | Crocidoliet aanwezig |
| Toestand van het materiaal | Matig beschadigd, matig verweerd |

| Beschrijving | Windveren |
| Opmerking | <p>de windveren zijn niet bereikbaar van op veilige hoogte .</p> <p>hier konden geen stalen van genomen worden .</p> <p>Deze oppervlakte, volumes en gewichten zijn niet gemeten, maar geschat ( de opgegeven hoeveelheden mogen niet gebruikt worden als maatstaf van heffing).</p> |

Verwijderen

- Zorg voor een veilig beheer. Vermijd het beschadigen van het asbestmateriaal. Controleer de toestand jaarlijks op wijzigingen.
- Hemelwater dat afspoelt van asbestcement daken of gevels kan asbestdeeltjes bevatten. Gebruik het enkel voor gesloten circuits (bv. spoelen toiletten). Reinig na het vervangen van het dak of de gevel de dakgoten en regenwaterput of -ton om asbesthoudend sediment of slib te verwijderen
- Voer bijkomende staalname(s) uit.

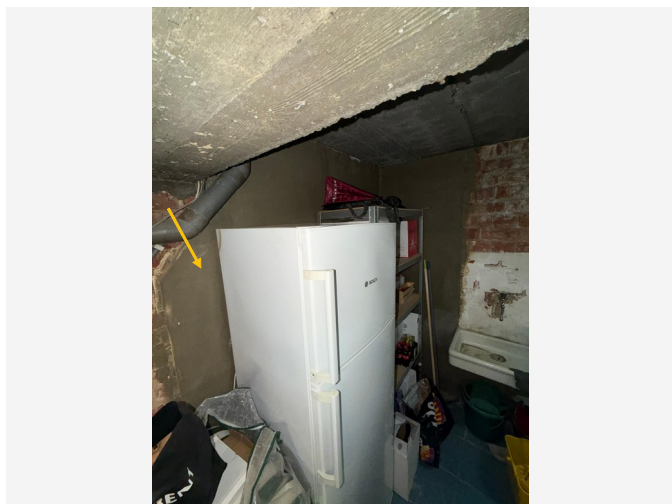
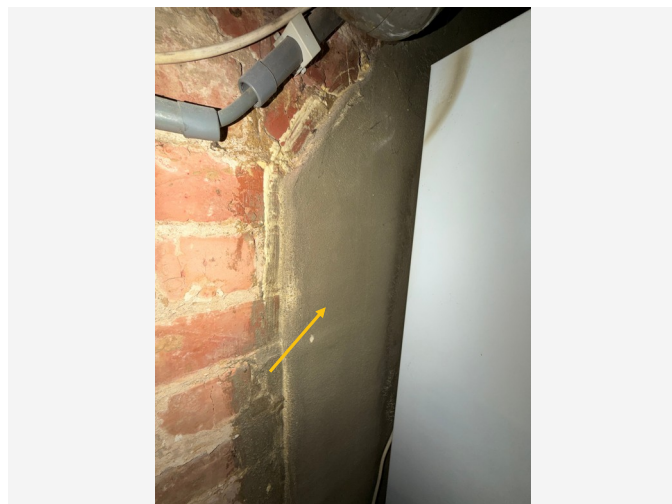
De muren werden behandeld voor opstijgendvocht in 2005.

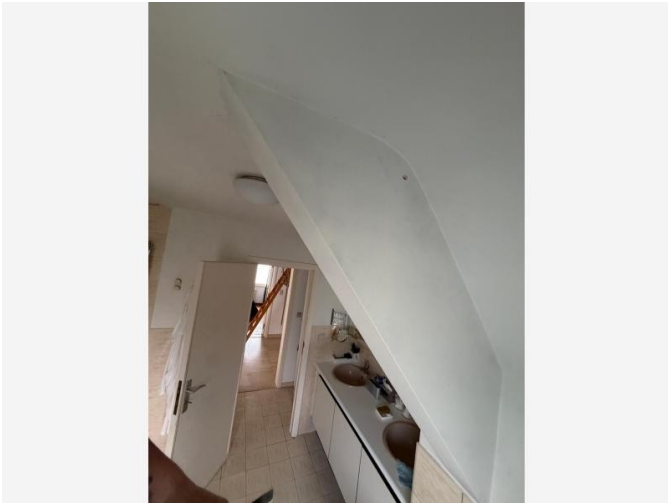
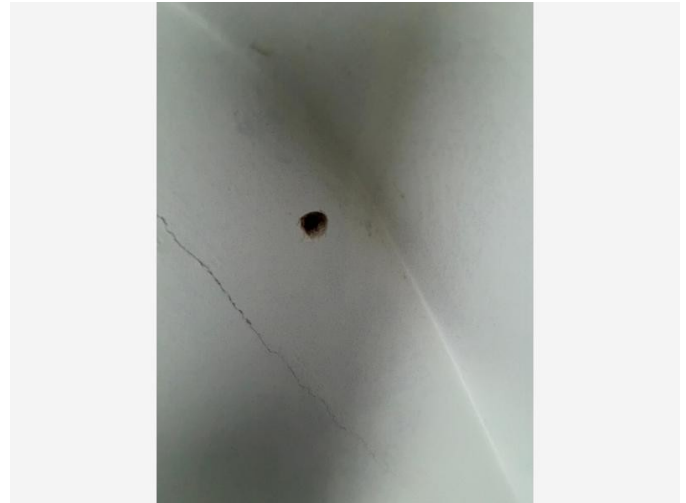
## Fiche 9: \* Pleisterwerk muren

Geen asbest

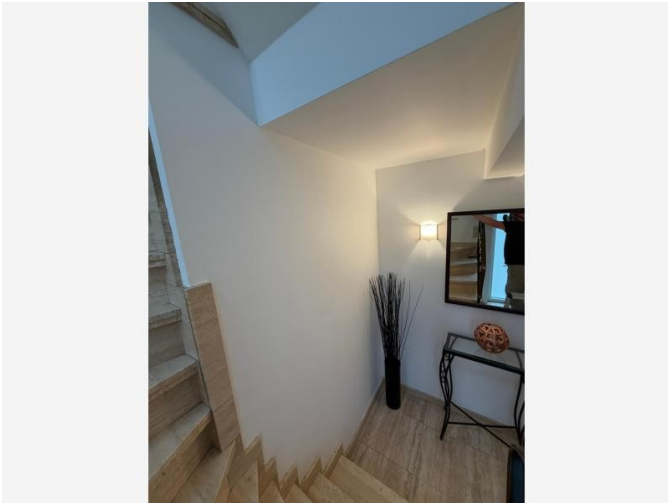
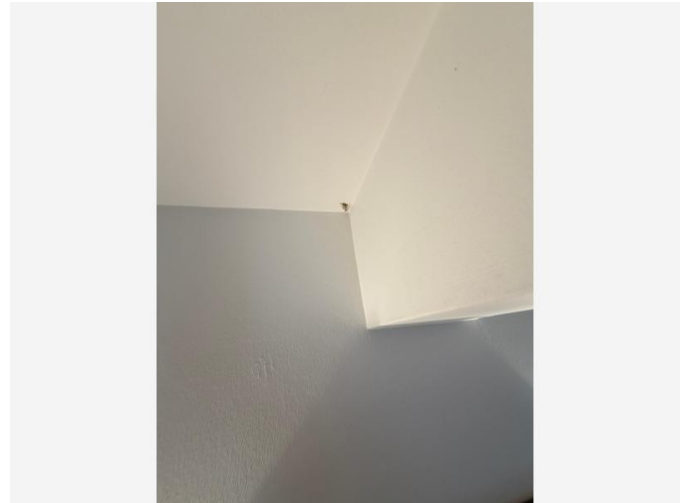
## Fiche 10: \* Pleisterwerk plafonds

Geen asbest
