# Asbestinventarisatetest

Edmond Vleminckxstraat 5, 2880 Bornem

Attestnummer : 20260615-000296.000

Uitgegeven op : 15.06.2026

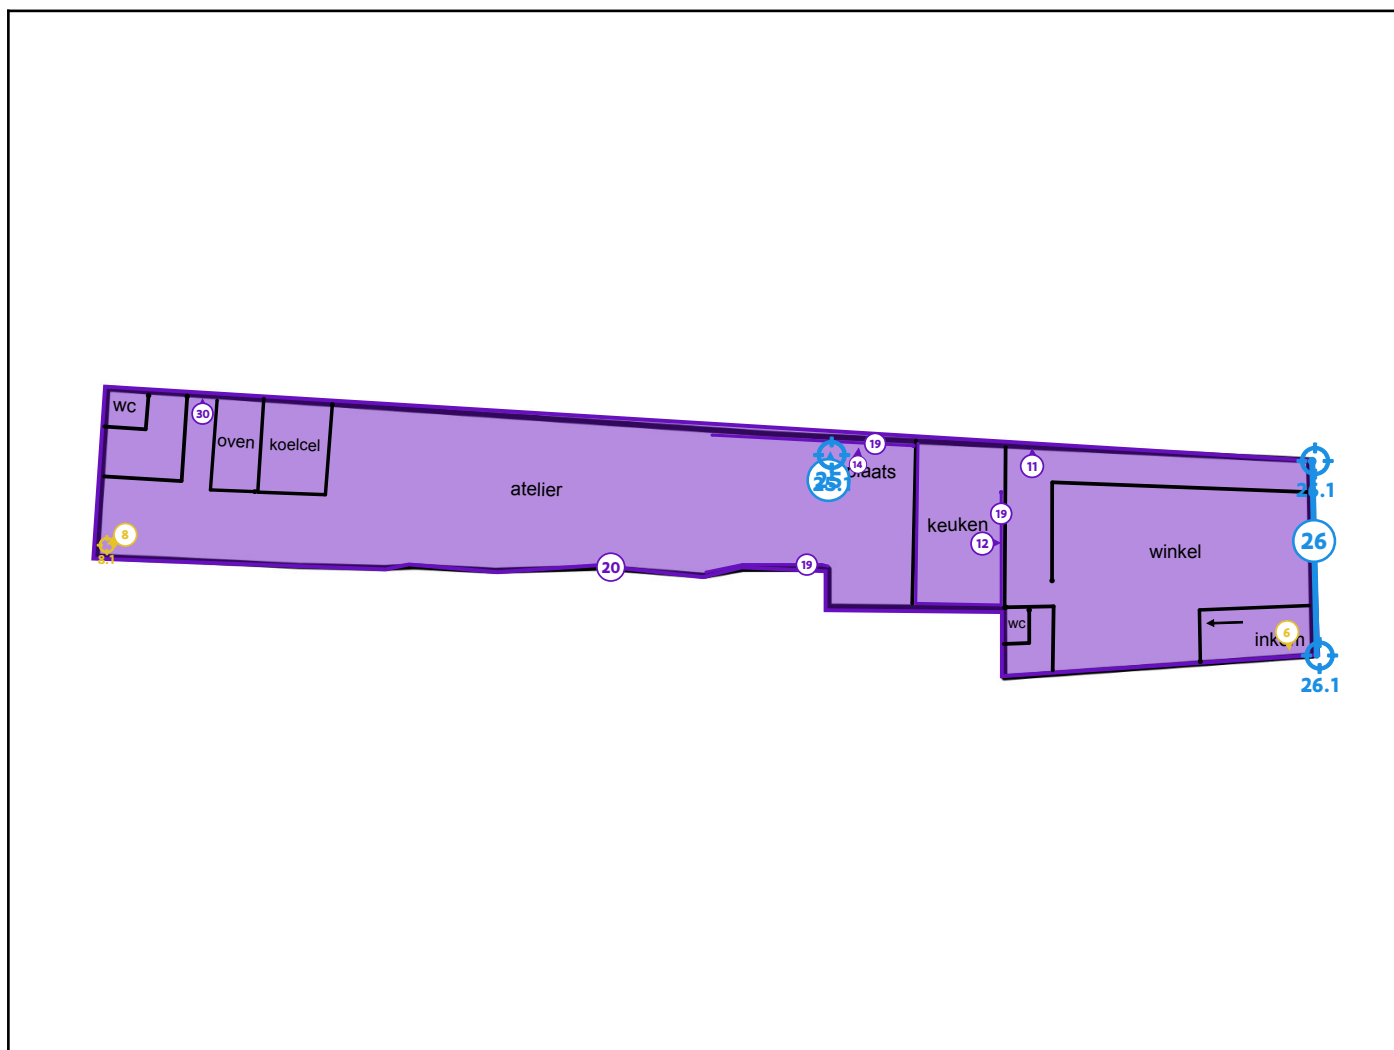
## Plan 1.1: A1 - GLV

| Beschrijving | Type | Actie |
|---|---|---|
| 6. Elektriciteitsmeter | Asbestmateriaal | Zorgvuldig beheren |
| 8. Doorvoerbuis gasleiding | Asbestmateriaal | Zorgvuldig beheren |

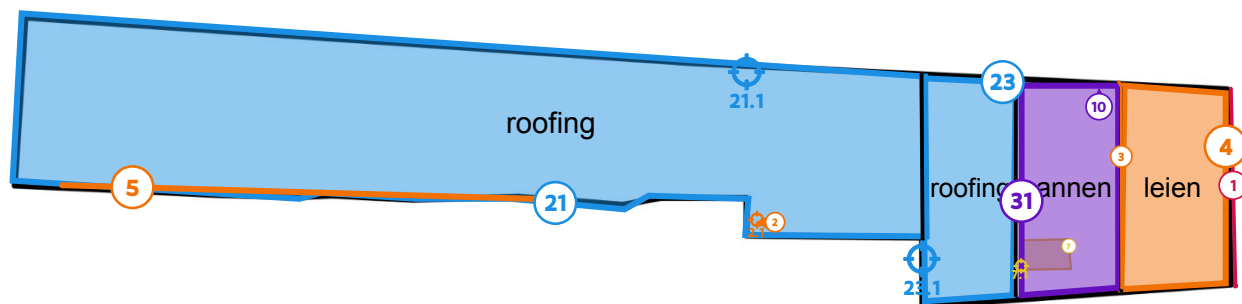
## Plan 1.4: A1 – Daken

| Beschrijving | Type | Actie |
|---|---|---|
| 1. Slib in de dakgoot | Asbestmateriaal | Dringend verwijderen |
| 2. Golfplaat op het plat dak | Asbestmateriaal | Verwijderen |
| 3. Daknokken op het hellend dak | Asbestmateriaal | Verwijderen |
| 4. Vezelcement leien op het hellend dak | Asbestmateriaal | Verwijderen |
| 5. Gevelleien aan de niet-gemene muur | Asbestmateriaal | Verwijderen |

| 7. Bitumen golfplaat op het hellend dak aan de achterzijde. | Asbestmateriaal | Zorgvuldig beheren |

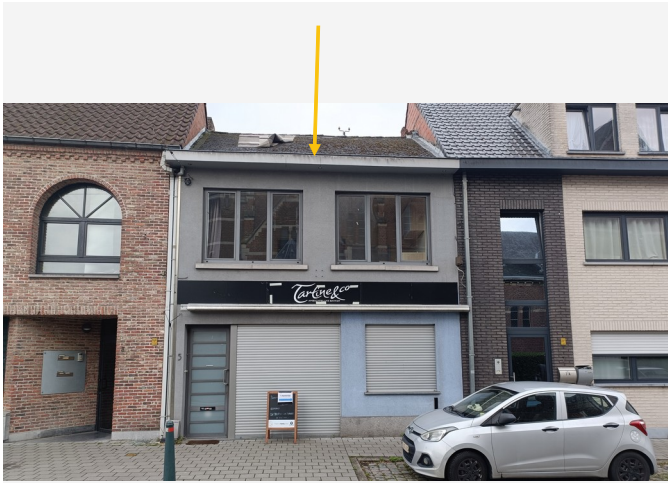
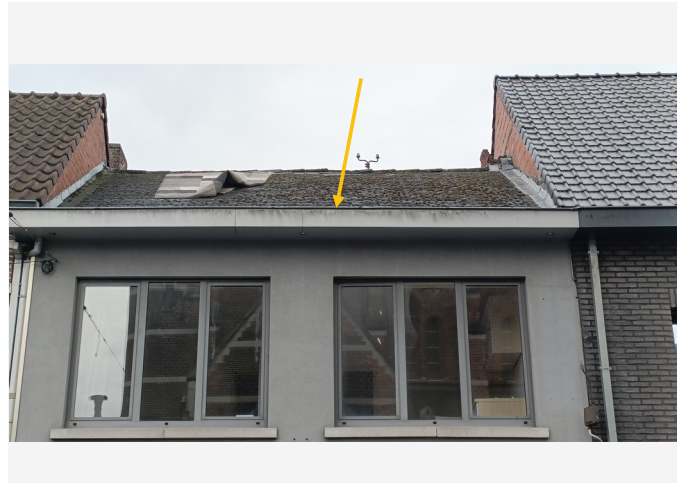
**Dringend verwijderen**

| Opmerking | <p>Asbestverdacht slib gesitueerd in de dakgoot aan de voorgevel.</p> <p>De vermelde oppervlakten, hoeveelheden, lengtes, volumes, maten en gewichten vormen een loutere schatting op basis van visuele inspectie en beschikbare (bouwkundige) informatie; en dienen uit sluitend ter indicatie en mogen niet worden gebruikt als maatstaf voor heffing. Er kan geen enkele juridische waarde aan worden ontleend, noch vormt deze informatie enige basis voor aansprakelijkheid of schadeclaims.</p> |

- Verwijder het asbestafval.
- Voer bijkomende staalname(s) uit.
- Aangeraden: Laat (representatieve) staalname(s) uitvoeren (door een bevoegd persoon conform vigerende voorschriften) om het asbesthoudend karakter van deze, op basis van vaststelling en expertise opgenomen, asbestverdachte toepassing definitief te bepalen. De resultaten van een optionele laboratoriumanalyse kunnen een belangrijke impact uitoefenen op de verwijderingskost/-methodiek, materiaalrisico, waarde van het pand en/of eindresultaat/geldigheid van het attest. (COPRO – Nieuwsbrief 2, 03/25)

- Eenvoudige handelingen: mag via doe-het-zelf of door werknemer(s) met opleidingsattest eenvoudige handelingen  
Deze toepassing kan door een aannemer die over een opleidingsattest eenvoudige handelingen beschikt of door een particulier (doe-het-zelf), verwijderd worden indien er geen verhoogd risico op vrijgave van asbestvezels (max. concentratie 0,01 vezels/cm<sup>3</sup> - CODEX Art. VI.3-54) ontstaat en de toepassing voorafgaand wordt gefixeerd/bevochtigd; de individuele elementen zonder machinale werktuigen en zonder breken of gooien 1 voor 1 losgemaakt worden; en ten slotte in gesloten verpakking weggevoerd worden naar een erkend afvalpunt (recyclagepark).

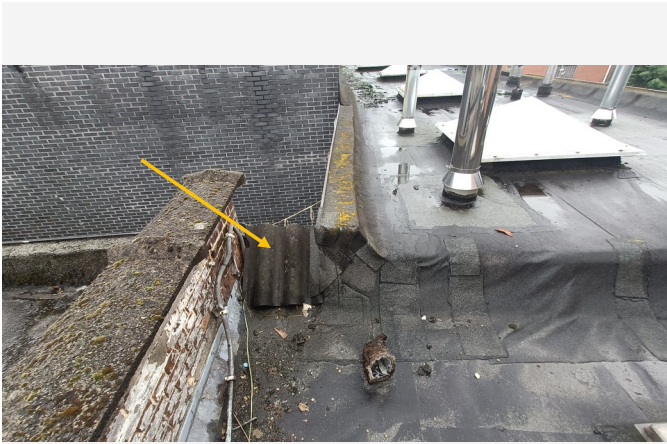
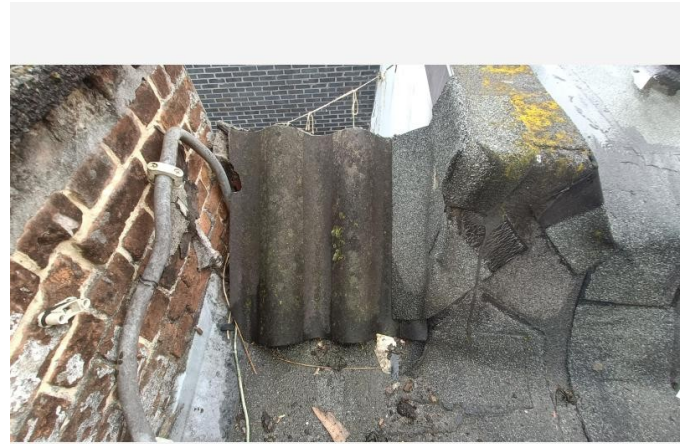
| Opmerking | <p>Asbestverdachte vezelcement golfplaat gesitueerd op het plat dak. Er werd een monster genomen aan een beschadiging.</p> <p>De vermelde oppervlakten, hoeveelheden, lengtes, volumes, maten en gewichten vormen een loutere schatting op basis van visuele inspectie en beschikbare (bouwkundige) informatie; en dienen uitsluitend ter indicatie en mogen niet worden gebruikt als maatstaf voor heffing. Er kan geen enkele juridische waarde aan worden ontleend, noch vormt deze informatie enige basis voor aansprakelijkheid of schadeclaims.</p> |

- Eenvoudige handelingen: mag via doe-het-zelf of door werknemer(s) met opleidingsattest eenvoudige handelingen  
Deze toepassing kan door een aannemer die over een opleidingsattest van eenvoudige handelingen beschikt of door een particulier (doe-het-zelf), verwijderd worden indien er geen verhoogd risico op vrijgave van asbestvezels (max. concentratie  $0,01 \text{ vezels/cm}^3$  - CODEX Art. VI.3-54) ontstaat en de toepassing voorafgaand wordt gefixeerd/bevochtigd; de individuele elementen zonder machinale werktuigen en zonder breken of gooien 1 voor 1 losgemaakt worden; en ten slotte in gesloten verpakking weggevoerd worden naar een erkend afvalpunt (recyclagepark).

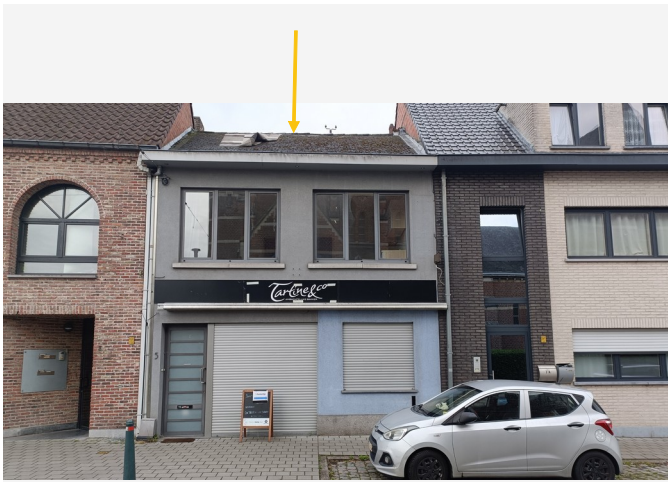
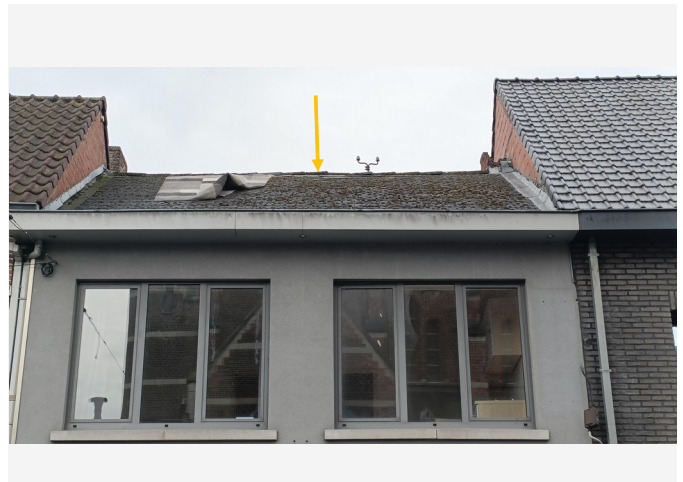
| Opmerking | <p>Asbestverdachte vezelcement daknokken gesitueerd op het hellend dak.</p> <p>De vermelde oppervlakten, hoeveelheden, lengtes, volumes, maten en gewichten vormen een loutere schatting op basis van visuele inspectie en beschikbare (bouwkundige) informatie; en dienen uitsluitend ter indicatie en mogen niet worden gebruikt als maatstaf voor heffing. Er kan geen enkele juridische waarde aan worden ontleend, noch vormt deze informatie enige basis voor aansprakelijkheid of schadeclaims.</p> |

of door een particulier (doe-het-zelf), verwijderd worden indien er geen verhoogd risico op vrijgave van asbestvezels (max. concentratie 0,01 vezels/cm<sup>3</sup> - CODEX Art. VI.3-54) ontstaat en de toepassing voorafgaand wordt gefixeerd/bevochtigd; de individuele elementen zonder machinale werktuigen en zonder breken of gooien 1 voor 1 losgemaakt worden; en ten slotte in gesloten verpakking weggevoerd worden naar een erkend afvalpunt (recyclagepark).

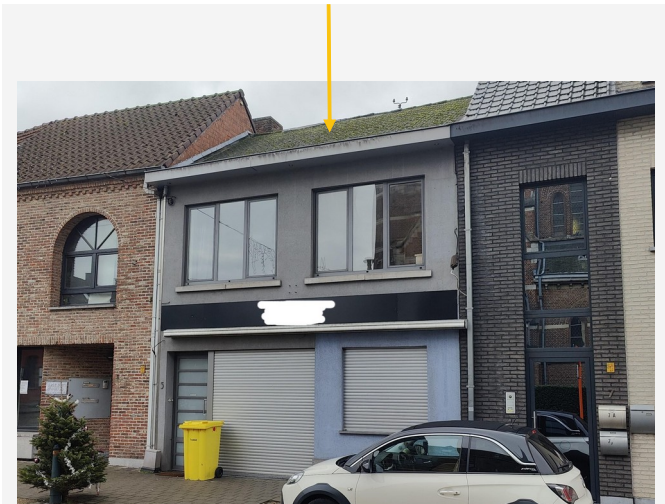
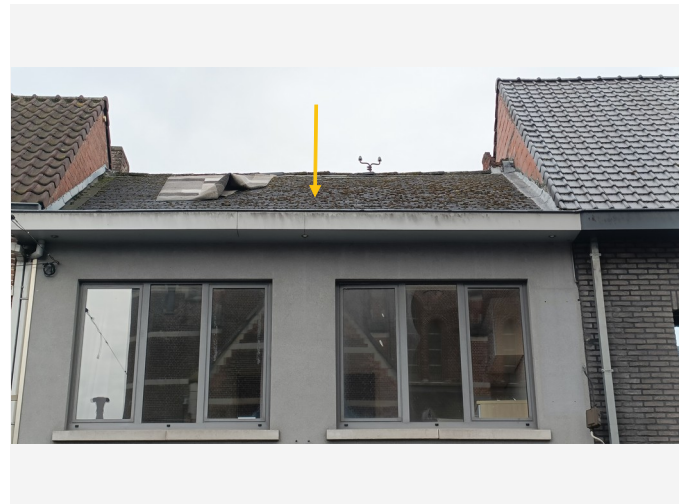
| Opmerking | <p>Asbestverdachte vezelcement leien gesitueerd op het hellend dak aan de voorzijde. Er is geen veilige manier/toegang/dakraam om het hellend dak te bereiken voor monstername.</p> <p>De vermelde oppervlakten, hoeveelheden, lengtes, volumes, maten en gewichten vormen een loutere schatting op basis van visuele inspectie en beschikbare (bouwkundige) informatie; en dienen uitsluitend ter indicatie en mogen niet worden gebruikt als maatstaf voor heffing. Er kan geen enkele juridische waarde aan worden ontleend, noch vormt deze informatie enige basis voor aansprakelijkheid of schadeclaims.</p> |

- Eenvoudige handelingen: mag via doe-het-zelf of door werknemer(s) met opleidingsattest eenvoudige handelingen  
Deze toepassing kan door een aannemer die over een opleidingsattest van eenvoudige handelingen beschikt of door een particulier (doe-het-zelf), verwijderd worden indien er geen verhoogd risico op vrijgave van asbestvezels (max. concentratie  $0,01 \text{ vezels/cm}^3$  - CODEX Art. VI.3-54) ontstaat en de toepassing voorafgaand wordt gefixeerd/bevochtigd; de individuele elementen zonder machinale werktuigen en zonder breken of gooien 1 voor 1 losgemaakt worden; en ten slotte in gesloten verpakking weggevoerd worden naar een erkend afvalpunt (recyclagepark).

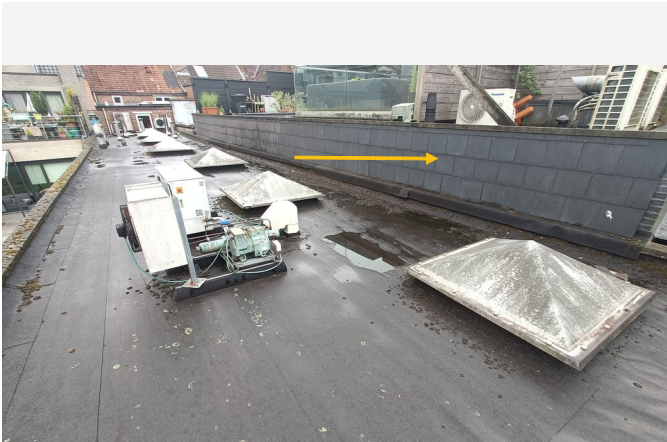
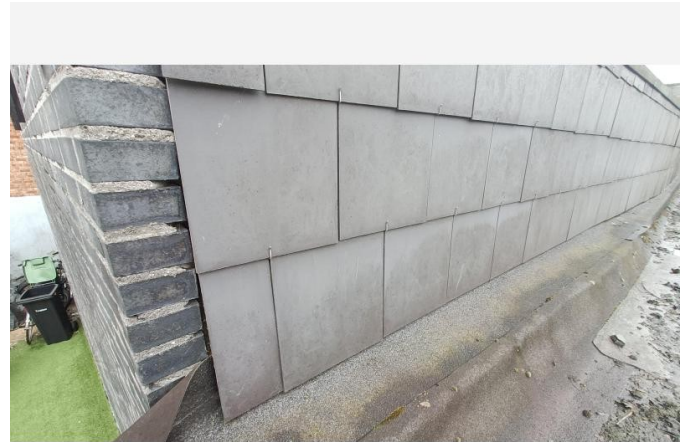
| Opmerking | <p>Vezelcementleien met grijze kleur tegen de niet-gemene muur met Frans Van Haelenstraat nr. 4. De gevelleien bevinden zich in het inspectiegebied en zijn waarneembaar via het plat dak.</p> <p>De opgegeven lengte bedraagt de zichtbaar waarneembare lengte. Het is mogelijk dat de toepassing in werkelijkheid langer is.</p> <p>De vermelde oppervlakten, hoeveelheden, lengtes, volumes, maten en gewichten vormen een loutere schatting op basis van visuele inspectie en beschikbare (bouwkundige) informatie; en dienen uitsluitend ter indicatie en mogen niet worden gebruikt als maatstaf voor heffing. Er kan geen enkele juridische waarde aan worden ontleend, noch vormt deze informatie enige basis voor aansprakelijkheid of schadeclaims.</p> |

- Eenvoudige handelingen: mag via doe-het-zelf of door werknemer(s) met opleidingsattest eenvoudige handelingen  
Deze toepassing kan door een aannemer die over een opleidingsattest van eenvoudige handelingen beschikt of door een particulier (doe-het-zelf), verwijderd worden indien er geen verhoogd risico op vrijgave van asbestvezels (max. concentratie 0,01 vezels/cm<sup>3</sup> - CODEX Art. VI.3-54) ontstaat en de toepassing voorafgaand wordt gefixeerd/bevochtigd; de individuele elementen zonder machinale werktuigen en zonder breken of gooien 1 voor 1 losgemaakt worden; en ten slotte in gesloten verpakking weggevoerd worden naar een

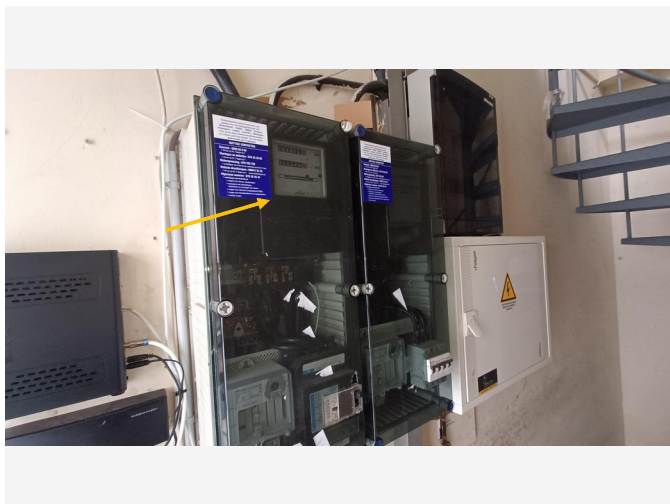
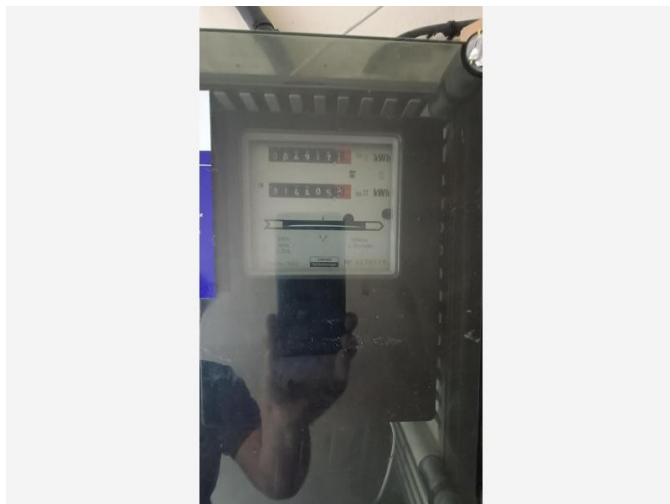
| Opmerking | <p>Asbestverdachte elektrische toepassing in Bakeliet (elektriciteitsmeter met bwj 1982) gesitueerd in de traphal op GLV.</p> <p>De vermelde oppervlakten, hoeveelheden, lengtes, volumes, maten en gewichten vormen een loutere schatting op basis van visuele inspectie en beschikbare (bouwkundige) informatie; en dienen uitsluitend ter indicatie en mogen niet worden gebruikt als maatstaf voor heffing. Er kan geen enkele juridische waarde aan worden ontleend, noch vormt deze informatie enige basis voor aansprakelijkheid of schadeclaims.</p> |

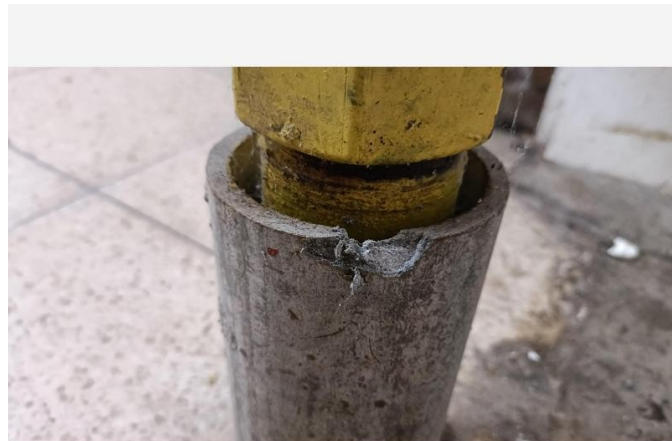
| Opmerking | <p>Doorvoerbuis (gasleiding) gesitueerd in de bakkerij. Er werd een monster genomen aan de rand (bovenzijde).</p> <p>De opgegeven lengte bedraagt de zichtbaar waarneembare lengte. Het is mogelijk dat de toepassing in werkelijkheid langer is.</p> <p>De vermelde oppervlakten, hoeveelheden, lengtes, volumes, maten en gewichten vormen een loutere schatting op basis van visuele inspectie en beschikbare (bouwkundige) informatie; en dienen uitsluitend ter indicatie en mogen niet worden gebruikt als maatstaf voor heffing. Er kan geen enkele juridische waarde aan worden ontleend, noch vormt deze informatie enige basis voor aansprakelijkheid of schadeclaims.</p> |

- Eenvoudige handelingen: mag via doe-het-zelf of door werknemer(s) met opleidingsattest eenvoudige handelingen  
Deze toepassing kan door een aannemer die over een opleidingsattest van eenvoudige handelingen beschikt of door een particulier (doe-het-zelf), verwijderd worden indien er geen verhoogd risico op vrijgave van asbestvezels (max. concentratie 0,01 vezels/cm<sup>3</sup> - CODEX Art. VI.3-54) ontstaat en de toepassing voorafgaand wordt gefixeerd/bevochtigd; de individuele elementen zonder machinale werktuigen en zonder breken of gooien 1 voor 1 losgemaakt worden; en ten slotte in gesloten verpakking weggevoerd worden naar een erkend afvalpunt (recyclagepark).
