# Asbestinventarisatetest

Noordstraat 131, 9990 Maldegem

Attestnummer : 20240227-000264.000

Uitgegeven op : 27.02.2024

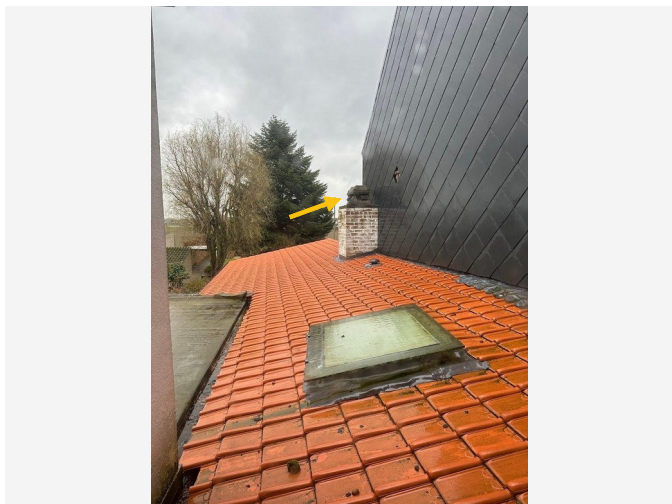
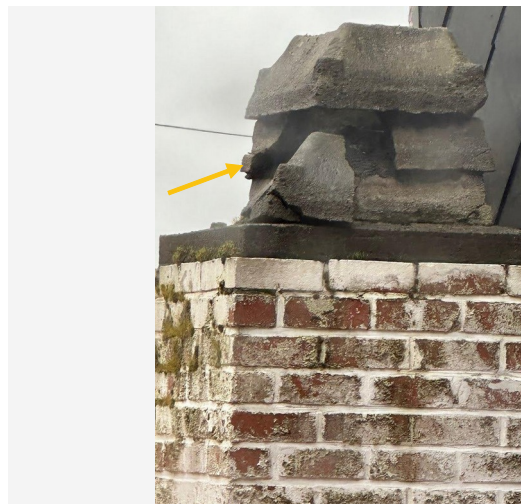
| Eindbeoordeling materiaalrisico | Hoog materiaalrisico en/of hoge kans op vezelvrijgave |

| Toestand van het materiaal | Zwaar beschadigd, zwaar verweerd |

| Beschrijving | Rookafvoer achterbouw |
| Asbestmateriaal | Schouwhoed, ventilatiekap (anti-windval) |

**Dringend verwijderen**

- Verwijder dit asbestmateriaal zo snel mogelijk. Volg de toestand goed op.

- Eenvoudige handelingen: mag via doe-het-zelf of door werknemer(s) met opleidingsattest eenvoudige handelingen  
Hechtgebonden toepassing.  
Vorzichtig verwijderen en dubbel vetpakken en reglementair afvoeren.

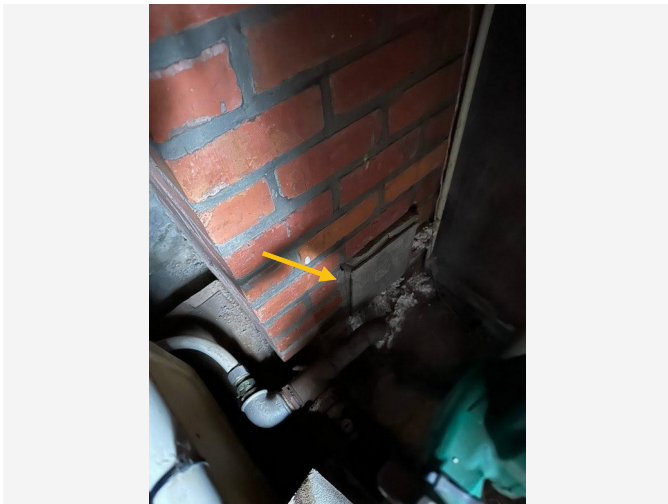
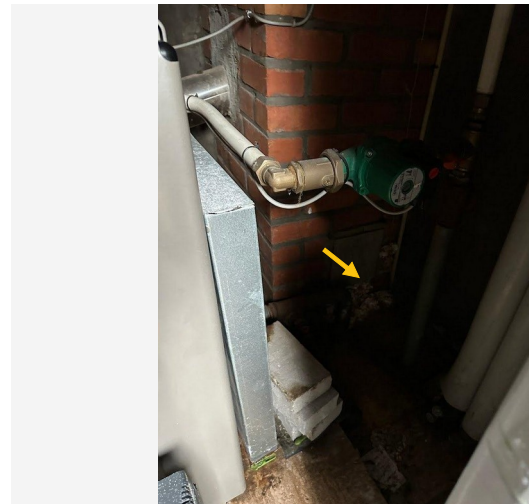
| Eindbeoordeling materiaalrisico | Verhoogd materiaalrisico en/of verhoogde kans op vezelvrijgave |

| Toestand van het materiaal | Licht beschadigd, licht verweerd. Intact materiaal type Pical – asbestboard of categorie III 'gebondenheid' |

| Beschrijving | Roetluik in asbestcement |

Verwijderen

- Zorg voor een veilig beheer. Vermijd het beschadigen van het asbestmateriaal. Controleer de toestand jaarlijks op wijzigingen.
- Voer bijkomende staalname(s) uit.

- Eenvoudige handelingen: mag via doe-het-zelf of door werknemer(s) met opleidingsattest eenvoudige handelingen  
Hechtgebonden toepassing. Voorzichtig losmaken zodat de toepassing intact blijft en de risicigrens van  $0.01 \text{ vezels/cm}^3$  niet overschreden wordt.  
Houder overmaats boren.

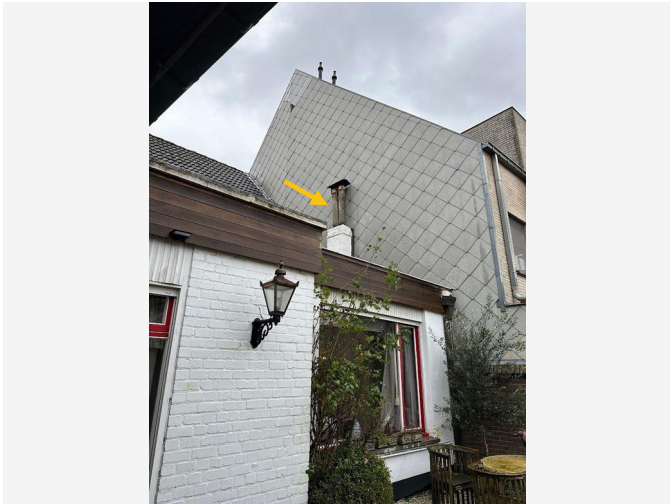
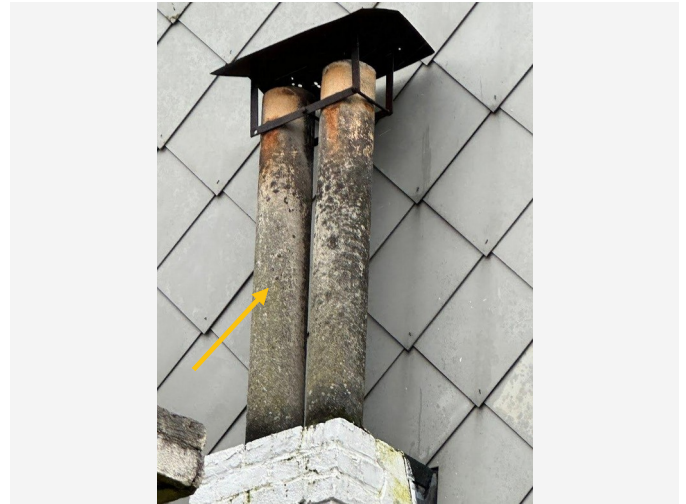
| Eindbeoordeling materiaalrisico | Verhoogd materiaalrisico en/of verhoogde kans op vezelvrijgave |

| Toestand van het materiaal | Matig beschadigd, matig verweerd |

| Beschrijving | Rookafvoer |

Verwijderen

- Zorg voor een veilig beheer. Vermijd het beschadigen van het asbestmateriaal. Controleer de toestand jaarlijks op wijzigingen.

- Eenvoudige handelingen: mag via doe-het-zelf of door werknemer(s) met opleidingsattest eenvoudige handelingen  
Hechtgebonden toepassing.

Vorzichtig verwijderen en dubbel vetpakken en reglementair afvoeren.

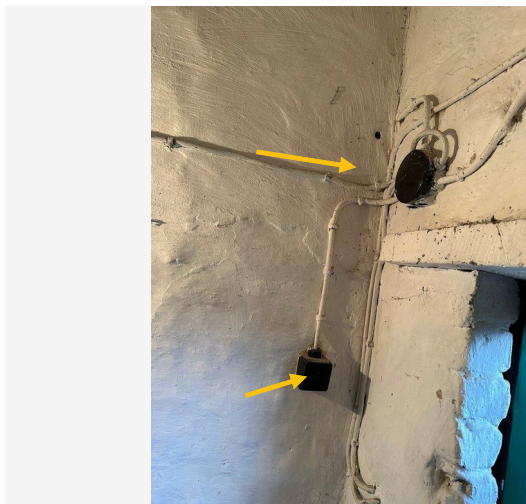
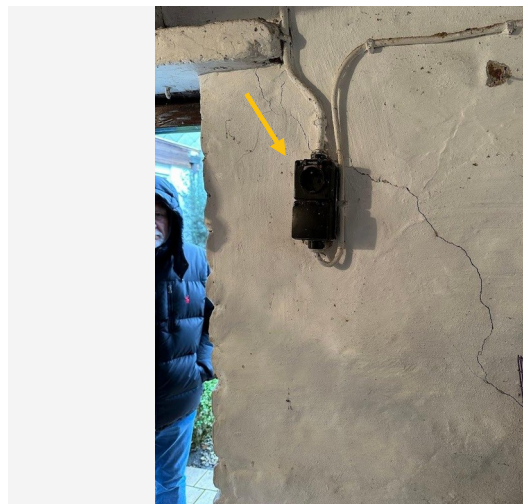
| Eindbeoordeling materiaalarisico | Verhoogd materiaalarisico en/of verhoogde kans op vezelvrijgave |

| Toestand van het materiaal | Licht beschadigd, licht verweerd. Intact materiaal type Pical – asbestboard of categorie III 'gebondenheid' |

| Beschrijving | Bakeliet stopcontacten en schakelaars. |

Verwijderen

- Zorg voor een veilig beheer. Vermijd het beschadigen van het asbestmateriaal. Controleer de toestand jaarlijks op wijzigingen.

- Eenvoudige handelingen: mag via doe-het-zelf of door werknemer(s) met opleidingsattest eenvoudige handelingen  
Hechtgebonden toepassing. Voorzichtig verwijderen zodat ze intact blijven en de risicogrens van  $0.01 \text{ vezels/cm}^3$  niet overschreden wordt.

Bakeliet kan altijd asbest bevatten, Deze armaturen kan men best voorzichtig losschroeven en dubbel verpakt afvoeren.

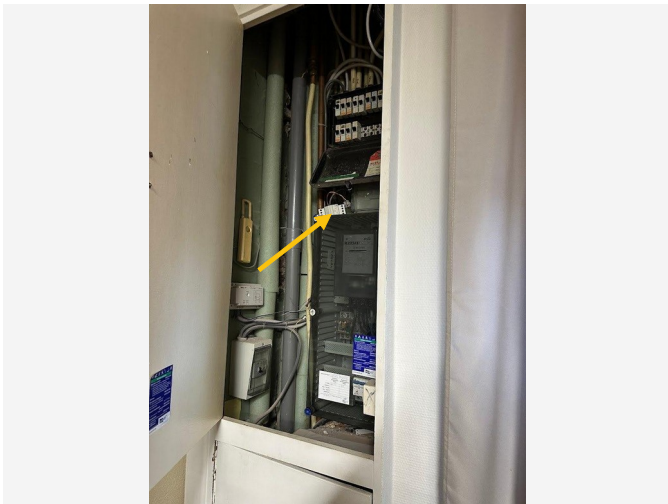
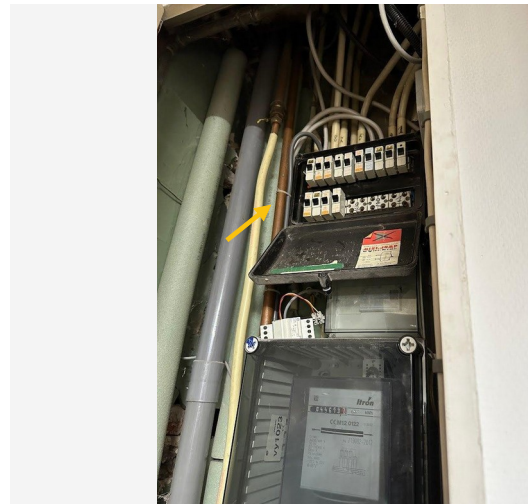
| Eindbeoordeling materiaalrisico | Verhoogd materiaalrisico en/of verhoogde kans op vezelvrijgave |

| Toestand van het materiaal | Licht beschadigd, licht verweerd. Intact materiaal type Pical – asbestboard of categorie III 'gebondenheid' |

| Beschrijving | Bakeliet tellerkast en zekeringskast |

Verwijderen

- Zorg voor een veilig beheer. Vermijd het beschadigen van het asbestmateriaal. Controleer de toestand jaarlijks op wijzigingen.

- Eenvoudige handelingen: mag via doe-het-zelf of door werknemer(s) met opleidingsattest eenvoudige handelingen  
Hechtgebonden toepassing. Voorzichtig verwijderen zodat ze intact blijven en de risicogrens van 0.01 vezels/cm<sup>3</sup> niet overschreden wordt.

Bakeliet kan altijd asbest bevatten, Deze armaturen kan men best voorzichtig losschroeven en dubbel verpakt afvoeren.

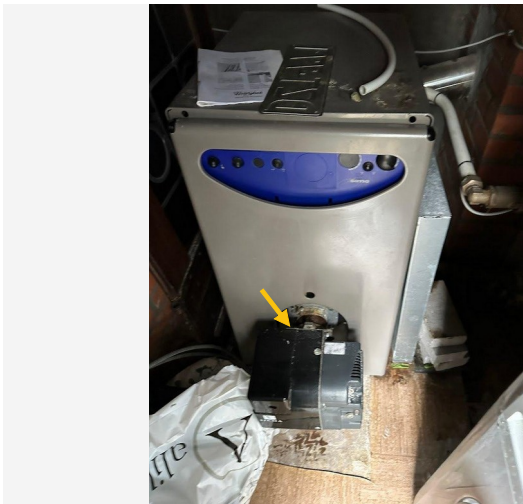
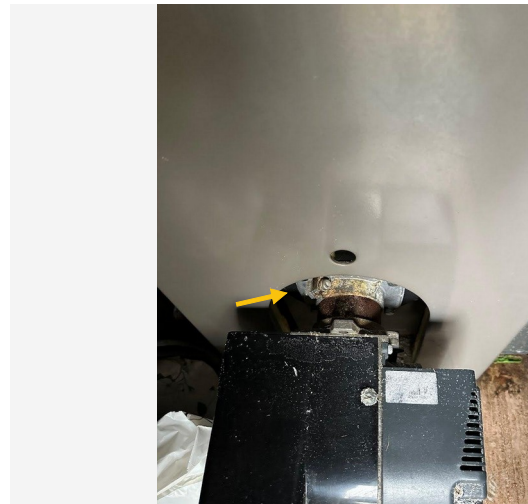
| Eindbeoordeling materiaalrisico | Laag materiaalrisico en/of verlaagde kans op vezelvrijgave |

| Toestand van het materiaal | Licht beschadigd, licht verweerd. Intact materiaal type Pical – asbestboard of categorie III 'gebondenheid' |

| Beschrijving | Oude cv-ketel |
| Asbestmateriaal | Pakking, dichting |

Verwijderen

- Zorg voor een veilig beheer. Vermijd het beschadigen van het asbestmateriaal. Controleer de toestand jaarlijks op wijzigingen.
- Voer bijkomende staalname(s) uit.

- Eenvoudige handelingen: mag via doe-het-zelf of door werknemer(s) met opleidingsattest eenvoudige handelingen  
Dichtingen en pakkingen mogen door doe-het-zelf verwijderd worden. Voorzichtig verwijderen zodat ze intact blijven en de risicogrens van  $0.01 \text{ vezels/cm}^3$  niet overschreden wordt.  
Voer de ketel in zijn geheel af.

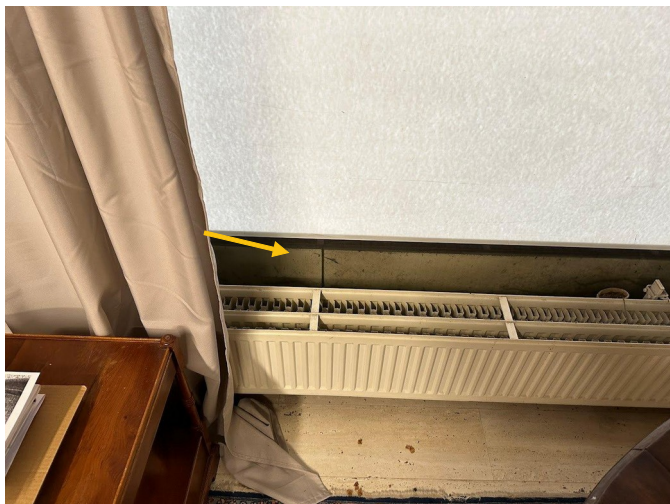
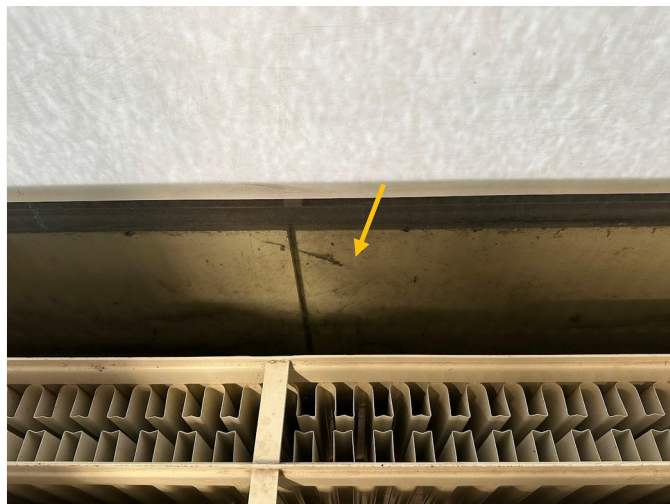
| Opmerking | De platen zijn tussen 2 ramen ingesloten. |

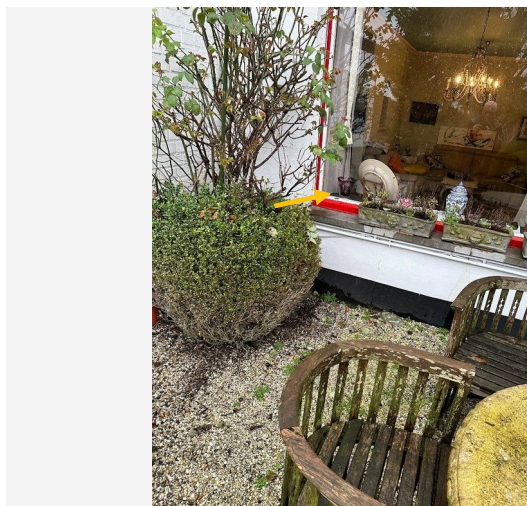
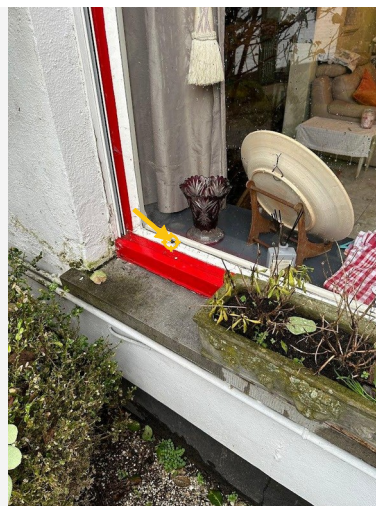
## Fiche 12: Kit tussen glas en raam

Geen asbest

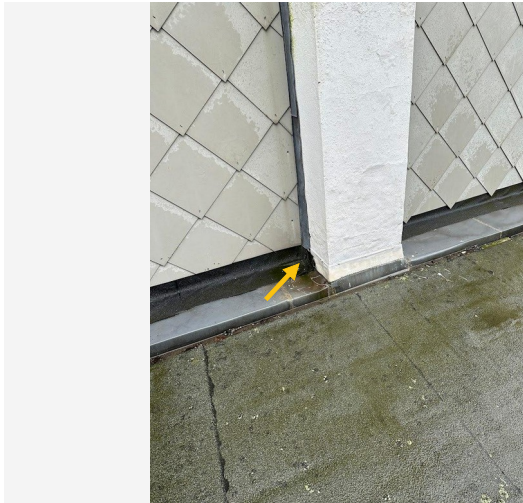
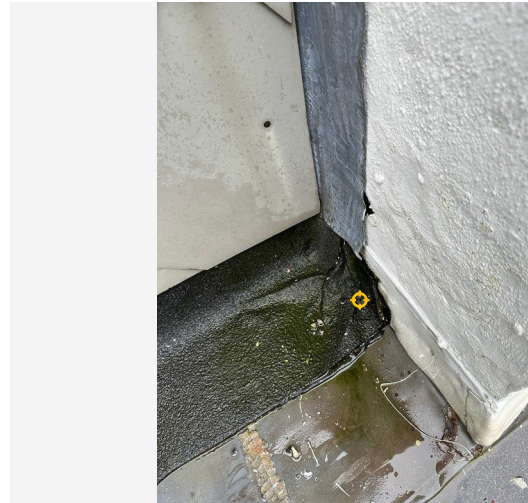
## Fiche 14: Roofing

Geen asbest
