# Asbestinventarisatattest

Prinsstraat 57, 2960 Brecht

Attestnummer : 20260720-000227.000

**Niet-asbestveilig**

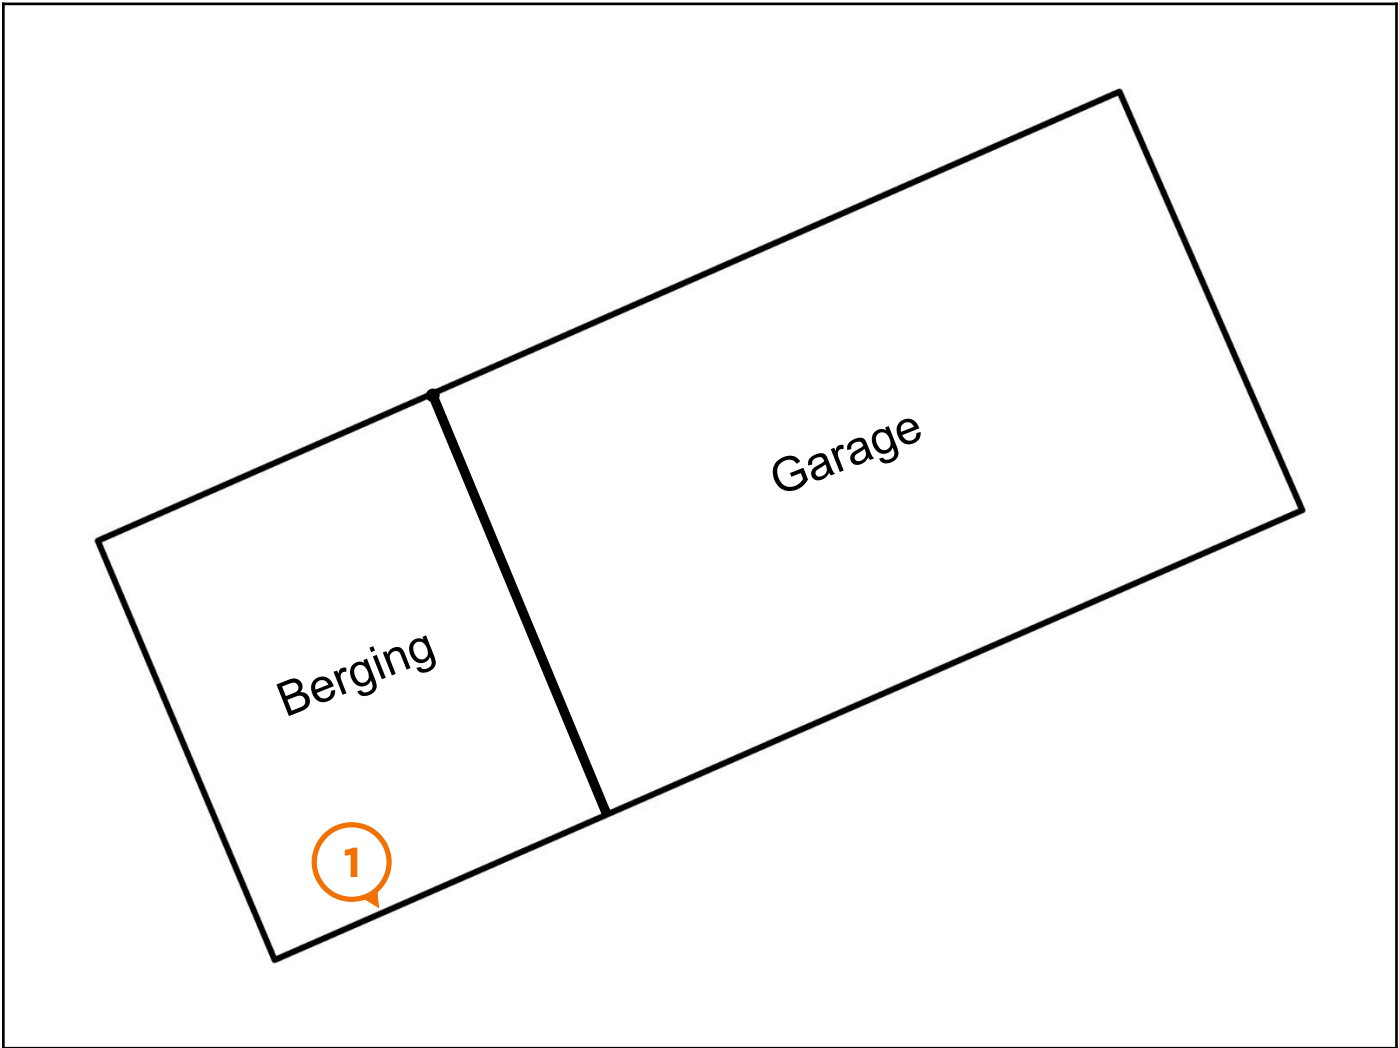
# Plan 2.3: Garage

| Beschrijving | Type | Actie |
|---|---|---|
| 1. Bakeliet componenten | Asbestmateriaal | Verwijderen |

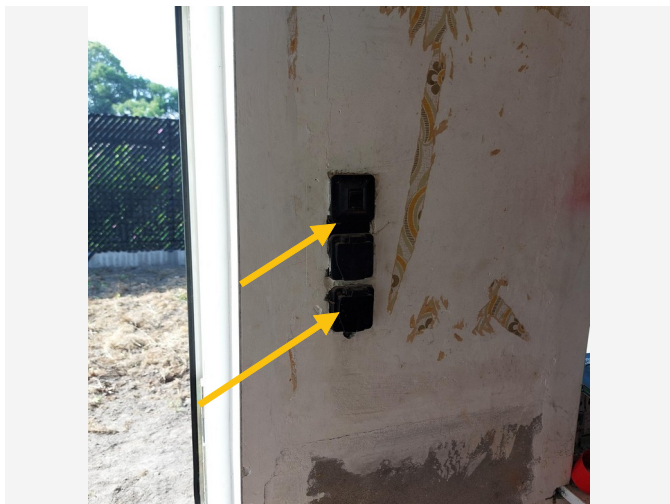
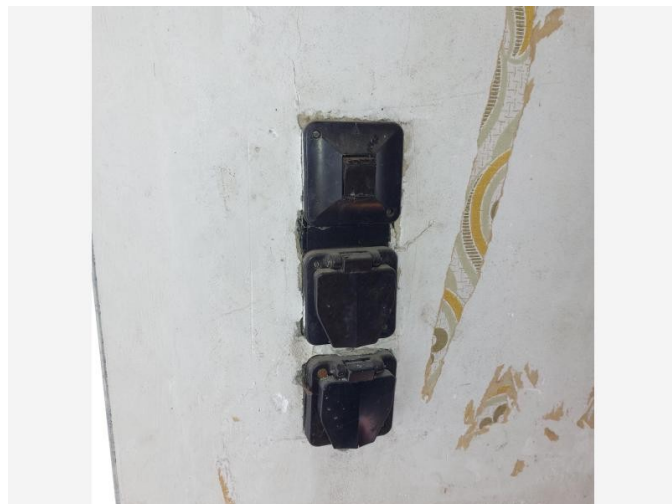
| Fiche 1: Bakeliet componenten..... | 29 |

Het asbestmateriaal valt onder de mijlpaal van 2040.

| Eindbeoordeling materiaalrisico | Verhoogd materiaalrisico en/of verhoogde kans op vezelvrijgave |

| Gebondenheid | Categorie 1: hechtgebonden in oorsprong |
| Asbestsoort (vezeltype) | Crocidoliet aanwezig |
| Asbestconcentratie | Laag (< 50%) |
| Afschermingsgraad van het gehele materiaal | Geheel of deels vrij aan de binnenlucht, maar geen contact met binnenluchtstromen |
| Toestand van het materiaal | Licht beschadigd, licht verweerd. Intacte calciumsilicaatplaat of materiaal met categorie 3-gebondenheid |

| Beschrijving | Bakeliet componenten |
| Asbestmateriaal | Plaat, paneel, tablet - Type Bakeliet |
| Identificatiemethode | <p>De asbestdeskundige beoordeelt het materiaal als asbestverdacht en dus asbesthoudend, en dit zonder monstername.</p> <p>Motivatie: De monstername brengt andere schade aan dan schade die inherent is aan de monstername.</p> |

Verwijderen

- Zorg voor een veilig beheer. Vermijd het beschadigen van het asbestmateriaal. Controleer de toestand jaarlijks op wijzigingen.
- Voer bijkomende staalname(s) uit.

- Eenvoudige handelingen: mag via doe-het-zelf of door werknemer(s) met opleidingsattest eenvoudige handelingen  
Deze toepassing mag door een aannemer die over een opleidingsattest eenvoudige handelingen beschikt of door een particulier (doe-het-zelf), verwijderd worden indien er geen verhoogd risico op vrijgave van asbestvezels (max. concentratie 0,01 vezels/cm<sup>3</sup> - CODEX Art. VI.3-54) ontstaat en de toepassing voorafgaand wordt gefixeerd/bevochtigd. De individuele elementen moeten zonder machinale werktuigen (boormachine, slijpschijf, hogedrukreiniger, etc.) en zonder breken of gooien een voor een losgemaakt worden en dubbel en luchtdicht verpakt afgevoerd worden naar een erkend afvalpunt (recyclagepark). Daar moeten ze voorzichtig in de container voor asbestafval worden gelegd. Op het recyclagepark worden uitsluitend hechtgebonden asbestmaterialen aanvaard. Niet-hechtgebonden asbestmaterialen kunnen enkel bij een erkend asbestverwijderaar of asbestafvalverwerker worden aangeboden.

In de werkzone mogen geen derden en/of minderjarigen aanwezig zijn en moet elke betrokken persoon steeds gepaste persoonlijke beschermingsmiddelen dragen: minimaal een FFP3-mondmasker (EN 149), wegwerpovertuig met kap (minimaal Cat III, type 5/6), wegwerphandschoenen en overschoenen of afspoelbaar schoeisel.

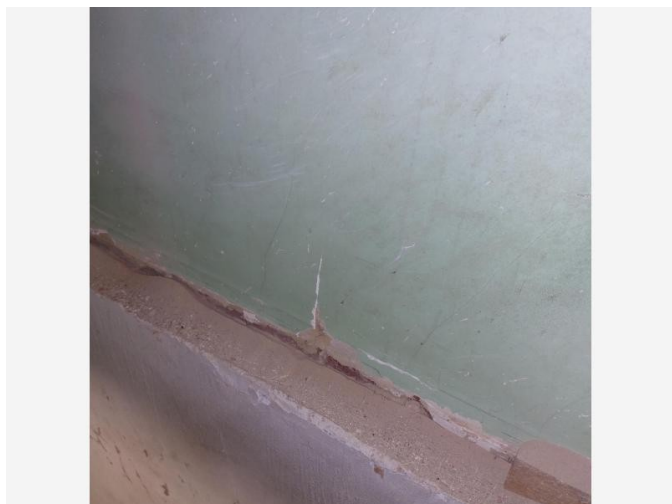
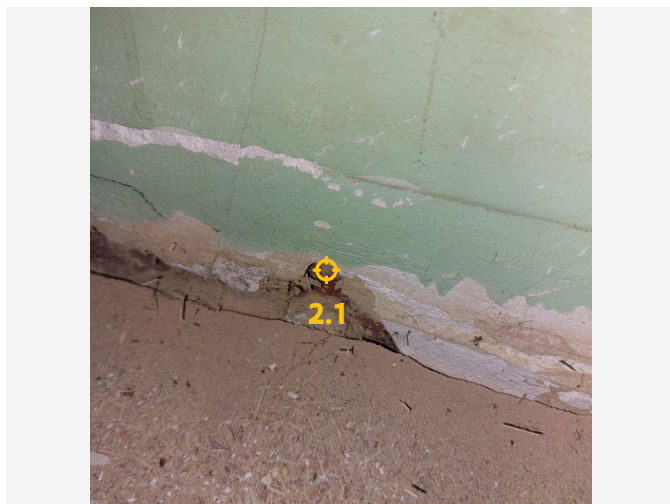
## Fiche 2: Pleisterwerk wanden

Geen asbest

| # | Type | Referentie | Resultaat |
|---|---|---|---|
| 2.1 | Mengmonster | MM01 | Geen asbest |

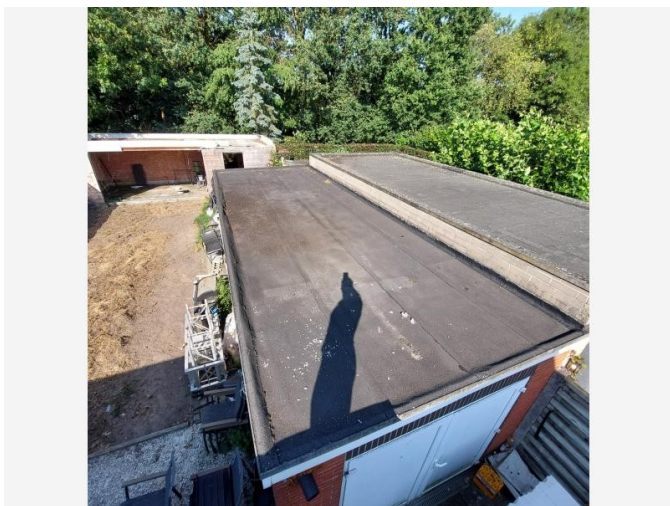
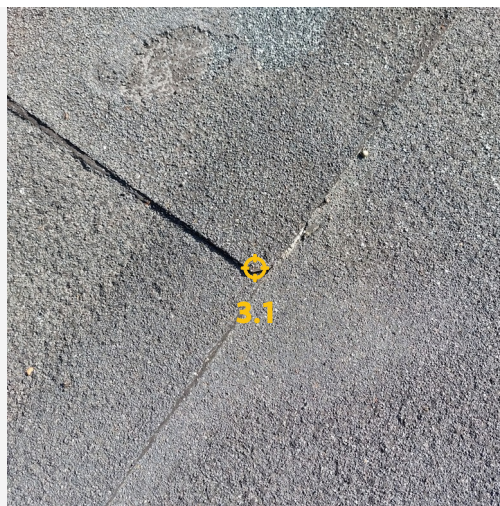
## Fiche 3: Roofing plat dak garage

Geen asbest

| # | Type | Referentie | Resultaat |
|---|---|---|---|
| 3.1 | Puntmonster | MM05 | Geen asbest |

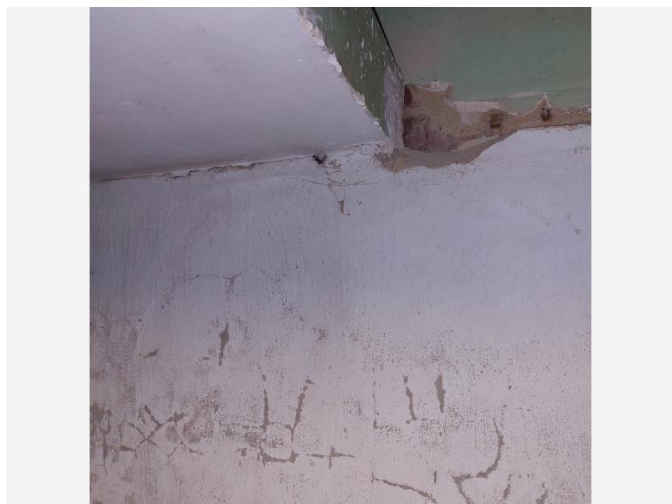
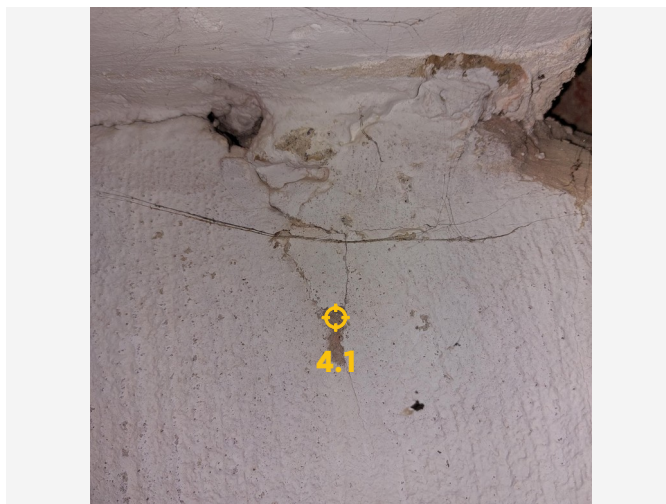
## Fiche 4: Cementbepleistering kelder

Geen asbest

| # | Type | Referentie | Resultaat |
|---|---|---|---|
| 4.1 | Mengmonster | MM06 | Geen asbest |

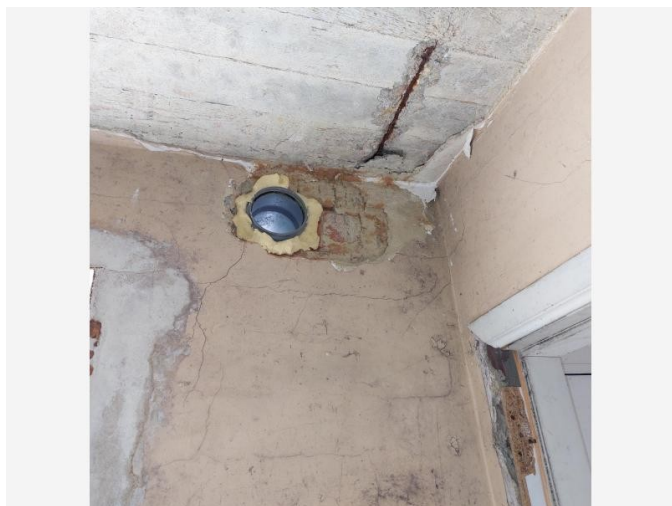
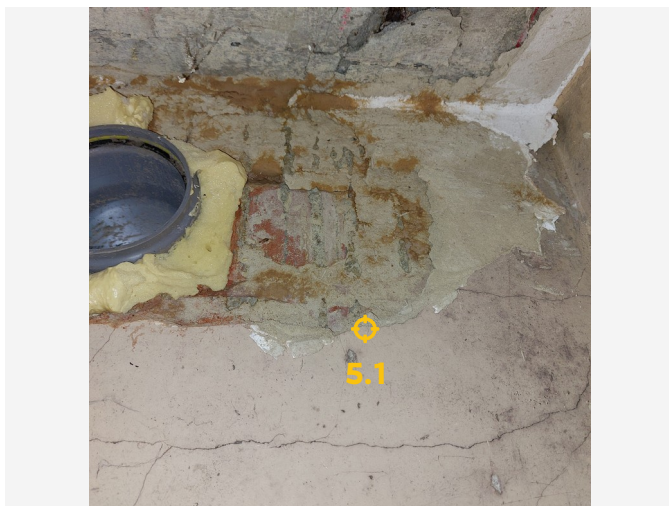
## Fiche 5: Pleisterwerk wanden garage

Geen asbest

| # | Type | Referentie | Resultaat |
|---|---|---|---|
| 5.1 | Mengmonster | MM03 | Geen asbest |

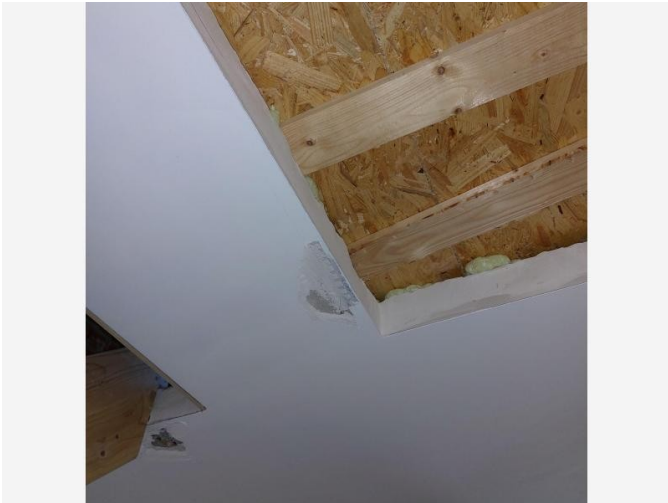
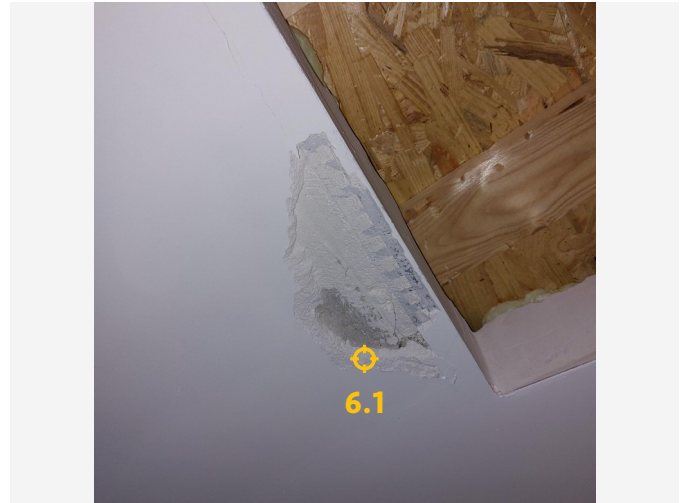
## Fiche 6: Pleisterwerk plafonds

Geen asbest

| # | Type | Referentie | Resultaat |
|---|---|---|---|
| 6.1 | Mengmonster | MM02 | Geen asbest |

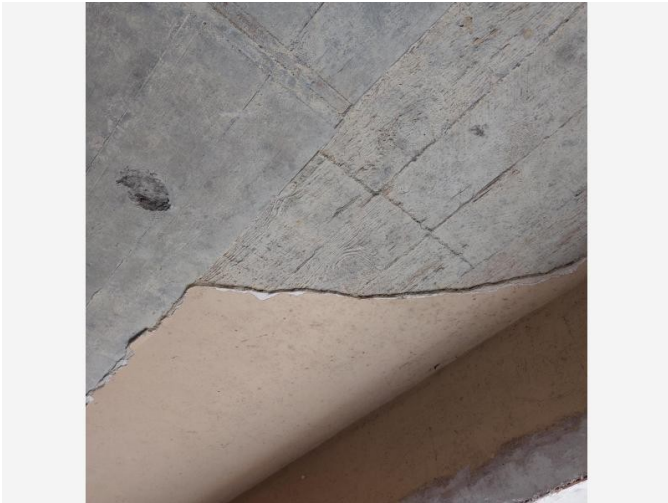
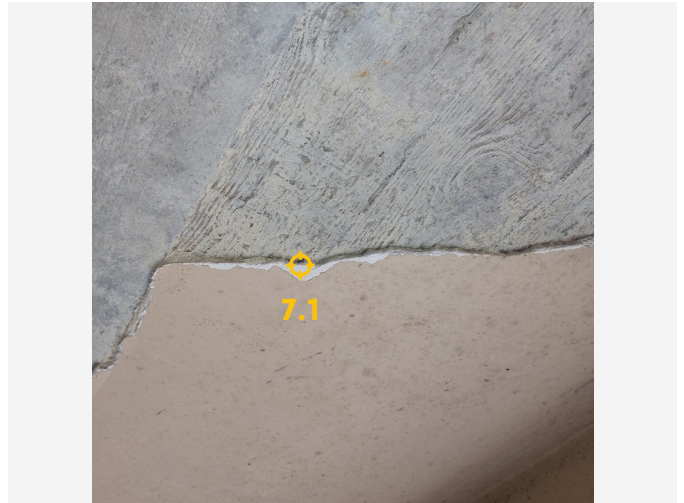
## Fiche 7: Pleisterwerk plafonds garage

Geen asbest

| # | Type | Referentie | Resultaat |
|---|---|---|---|
| 7.1 | Mengmonster | MM04 | Geen asbest |

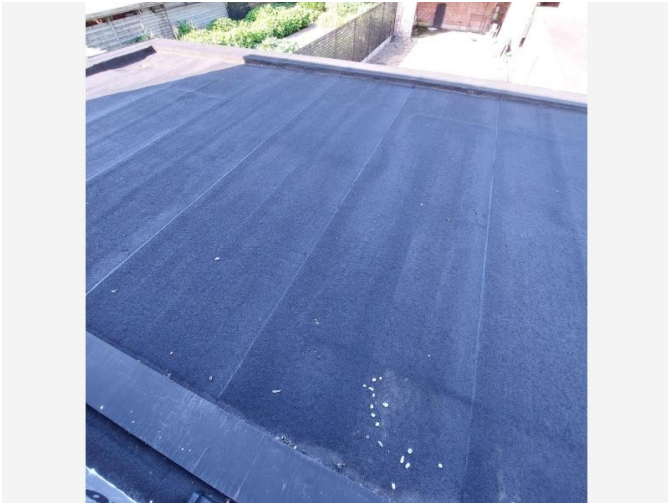
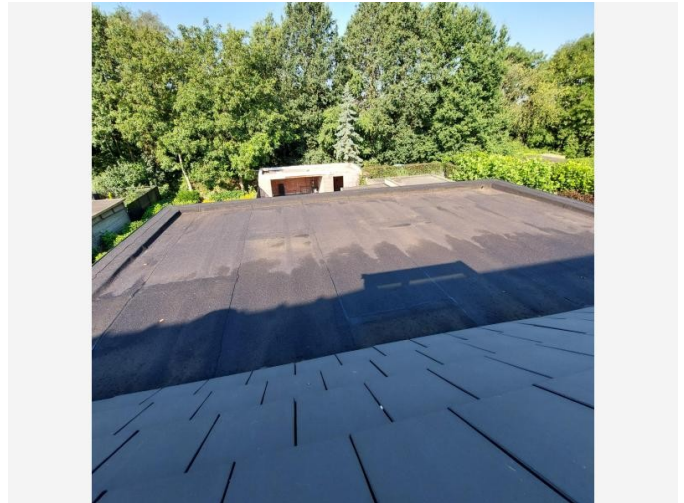
## Fiche 8: Roofing plat dak 1 + 2

Geen asbest

| Identificatiemethode | De asbestdeskundige gebruikt een bewijsdocument andere dan een bestaande laboanalyse, met bevestiging door vaststelling en expertise en dit zonder monstername. |

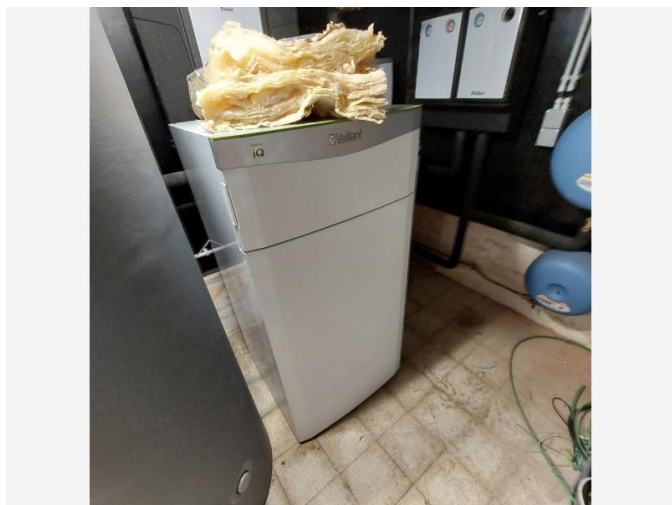
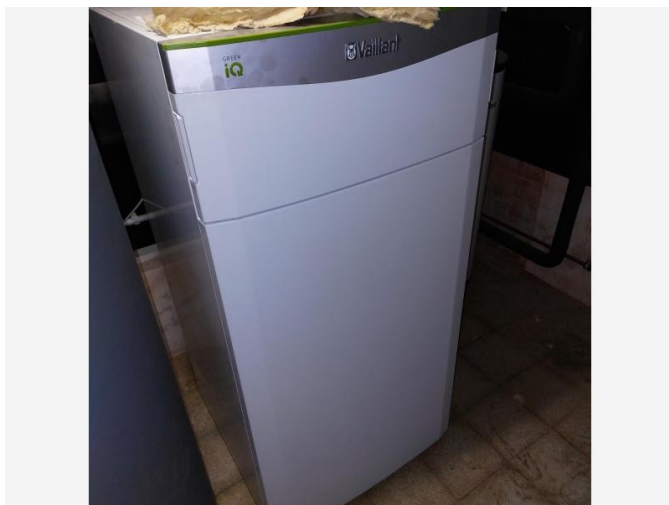
### Fiche 9: CV-brander (niet verdacht)

| Beschrijving | Notitie | Terug te vinden op plannen |
|---|---|---|
| Fiche 9: CV-brander (niet verdacht) | De CV-brander in de kelder bevat geen asbestverdachte materialen. | - |

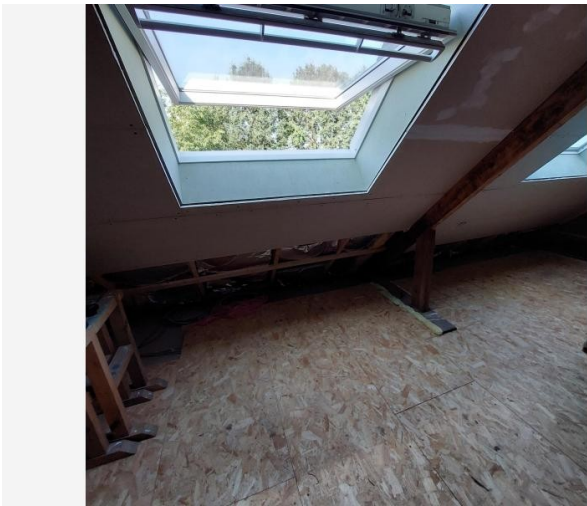
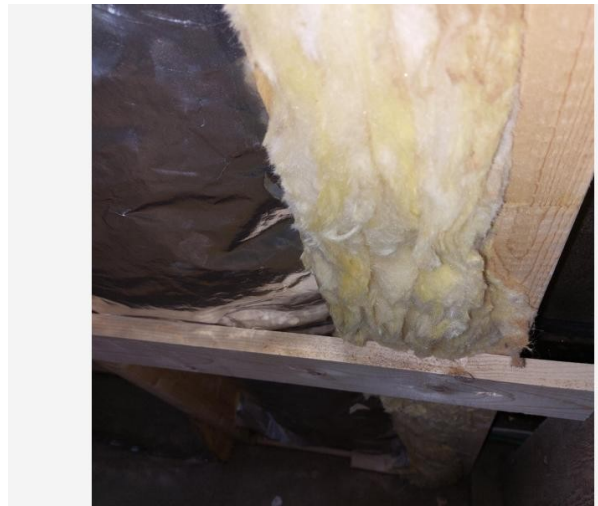
## Fiche 10: Onderdak (niet-asbestverdacht)

| Beschrijving | Notitie | Terug te vinden op plannen |
|---|---|---|
| Fiche 10: Onderdak (niet-asbestverdacht) | Bij het optillen van een dakpan werd geen asbestverdacht onderdak aangetroffen. Omdat dit slechts een deel van de volledige dakconstructie betreft, is het mogelijk dat er op niet-onderzochte plaatsen toch nog een (deel van een) asbestverdacht onderdak aanwezig is. Laat dit bij werken nakijken door een bevoegd technicus. | - |

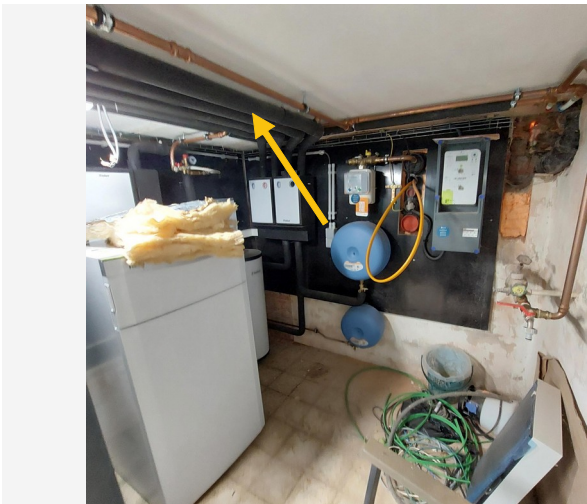
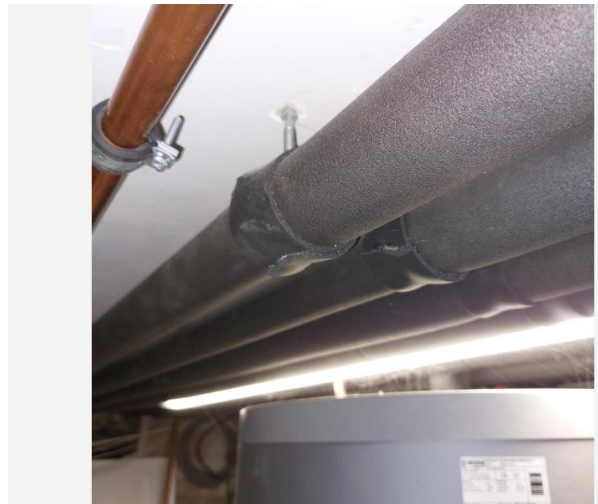
## Fiche 11: Leidingisolatie (niet asbestverdacht)

| Beschrijving | Notitie | Terug te vinden op plannen |
|---|---|---|
| Fiche 11: Leidingisolatie (niet asbestverdacht) | De leidingisolatie in de kelder bevat geen waarneembare asbestverdachte materialen. | - |

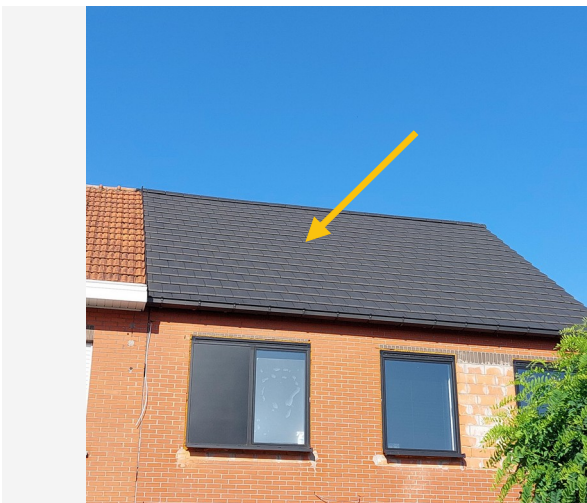
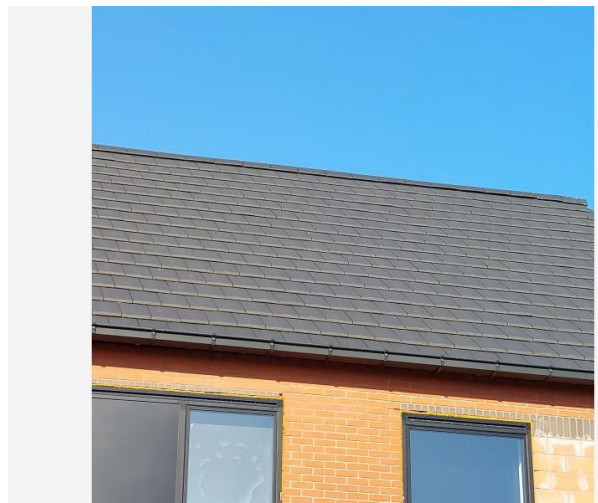
## Fiche 12: Dakbedekking - dakpannen

| Beschrijving | Notitie | Terug te vinden op plannen |
|---|---|---|
| Fiche 12: Dakbedekking - dakpannen | Tijdens de inspectie werden op het dak keramische (of betonnen) dakpannen aangetroffen.<br><br>Op basis van de visuele kenmerken (vorm, kleur, textuur, breukvlak) en de toepassingsperiode werd vastgesteld dat het gaat om niet-asbesthoudende dakbedekking. | - |

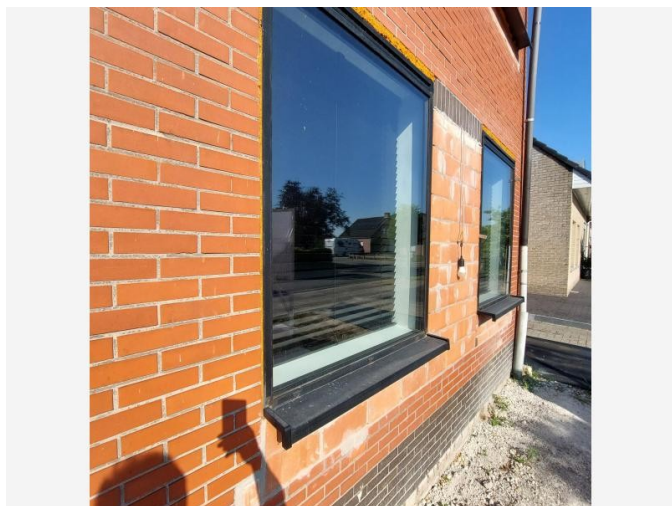
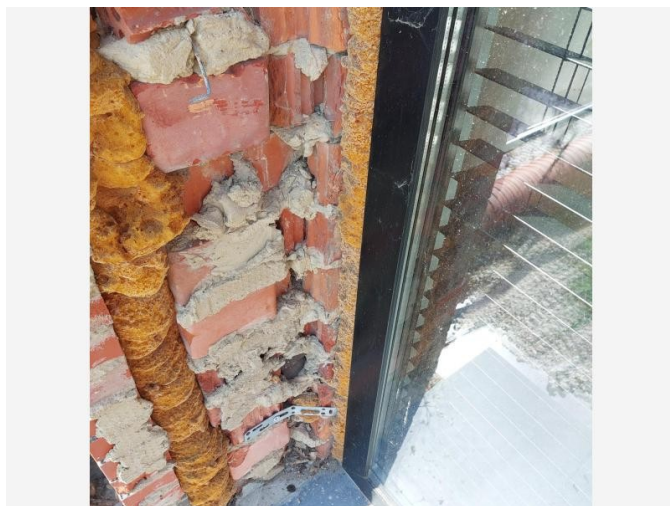
### Fiche 15: Afdichtingsmateriaal aan schrijnwerk

| Beschrijving | Notitie | Terug te vinden op plannen |
|---|---|---|
| Fiche 15: Afdichtingsmateriaal aan schrijnwerk | Bij de visuele inspectie werd rond de ramen en deuren geen kitafdichting aangetroffen. | - |
