# Asbestinventarisatattest

Belgiëlei 57/401, 2018 Antwerpen

Attestnummer : 20260806-000317.000

# Zone 1: Appartement

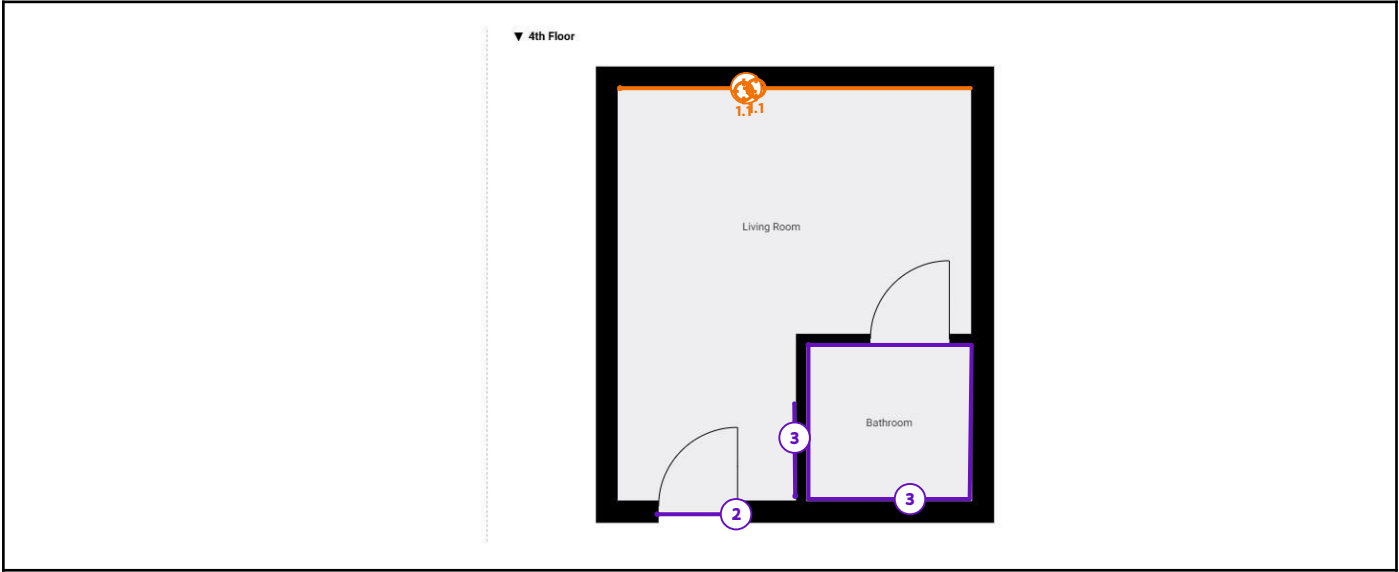
# Plan 1.1: Studio

| Beschrijving | Type | Actie |
|---|---|---|
| 1. Afdichtingslaag tussen het glas en kader | Asbestmateriaal | Verwijderen |
| 1.1 Code: A14143-MM03 | Mengmonster | - |
| 2. Inkomdeur | Advies | - |
| 3. Tegellijm wandtegels | Advies | - |

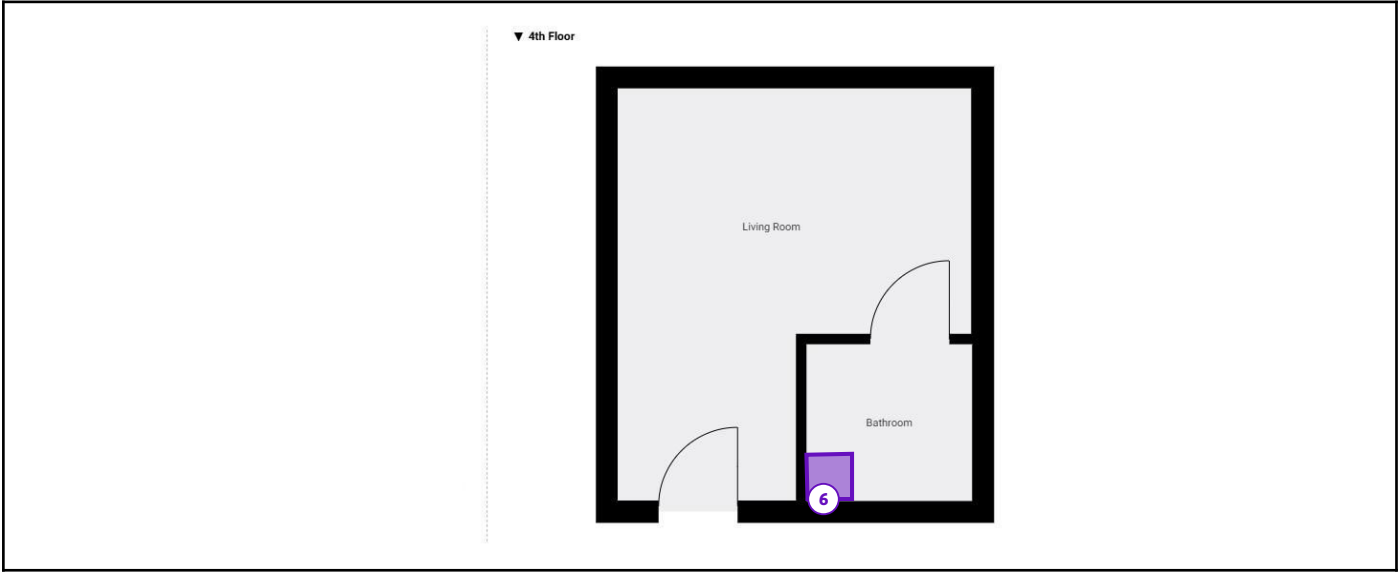
# Plan 1.2: Studio

| Beschrijving | Type | Actie |
|---|---|---|
| 6. Schouwen-kokers niet waarneembaar | Overige ruimte of materiaal | - |

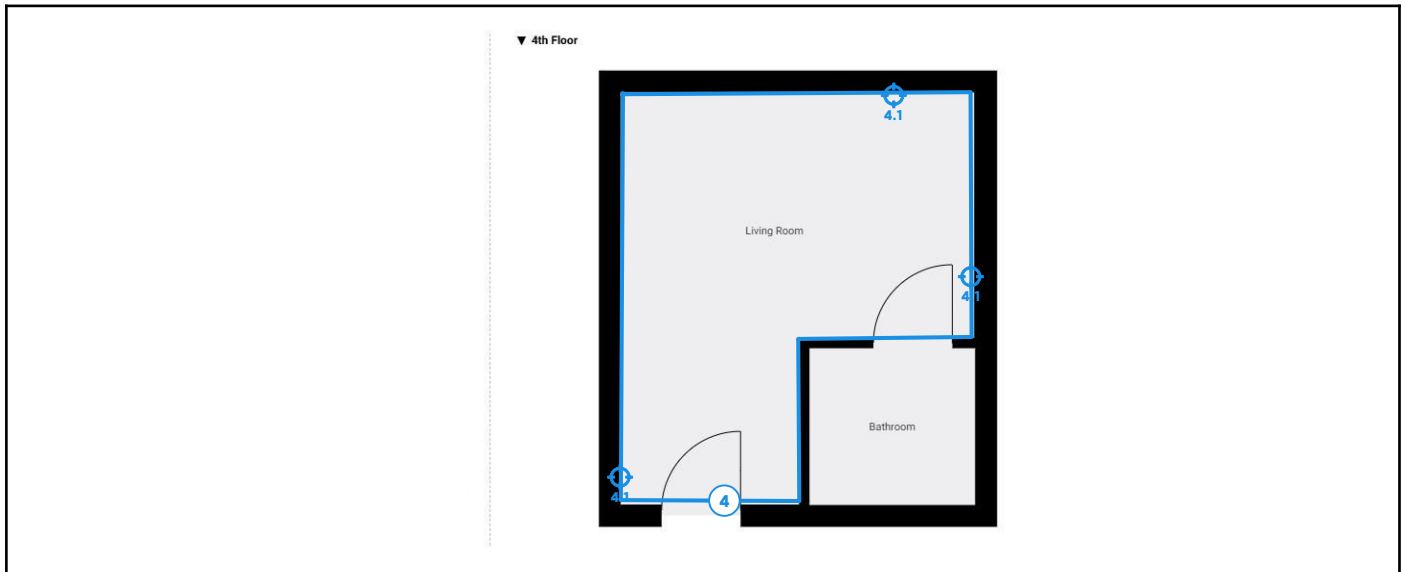
## Plan 1.3: Studio muurpleister

| Beschrijving | Type | Actie |
|---|---|---|
| 4. Mengstaal muurpleister | Geen asbest | - |
| 4.1 Code: A14143-MM01 | Mengmonster | - |

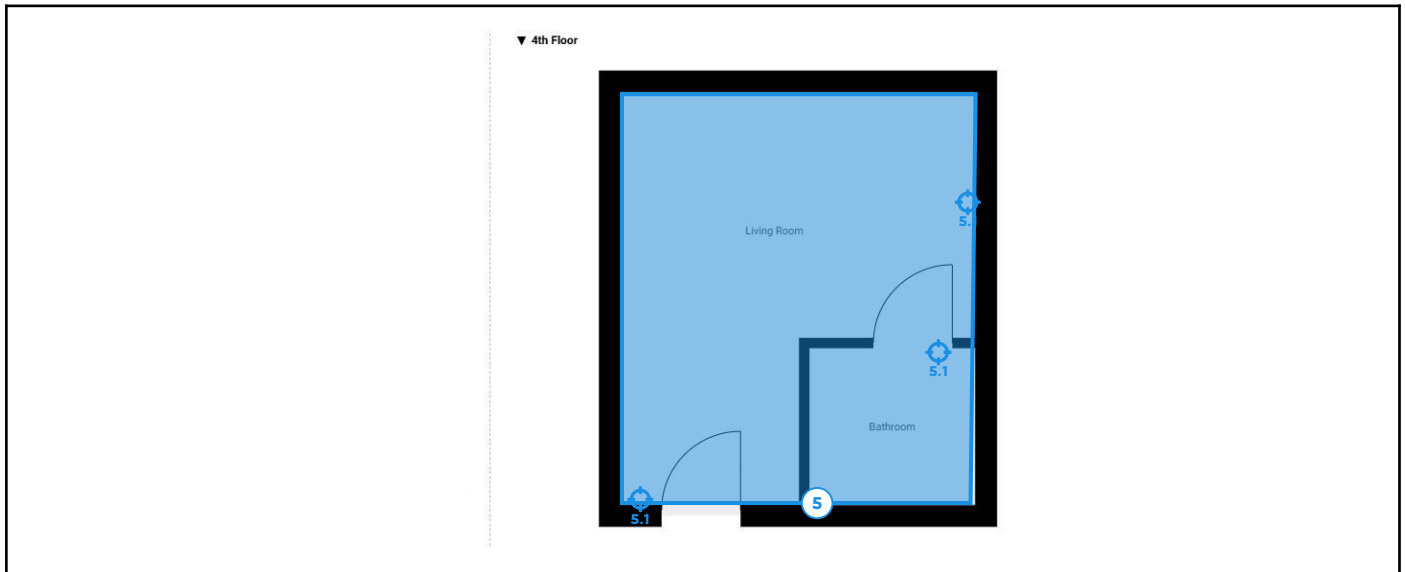
## Plan 1.4: Studio plafondpleister

| Beschrijving | Type | Actie |
|---|---|---|
| 5. Mengstaal plafondpleister | Geen asbest | - |
| 5.1 Code: A14143-MM02 | Mengmonster | - |

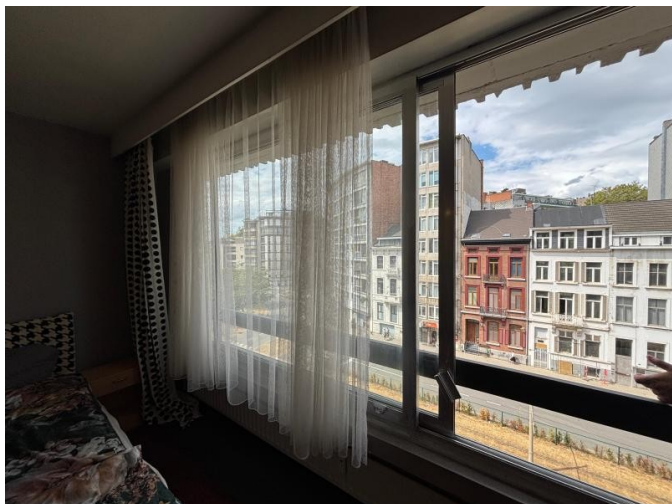
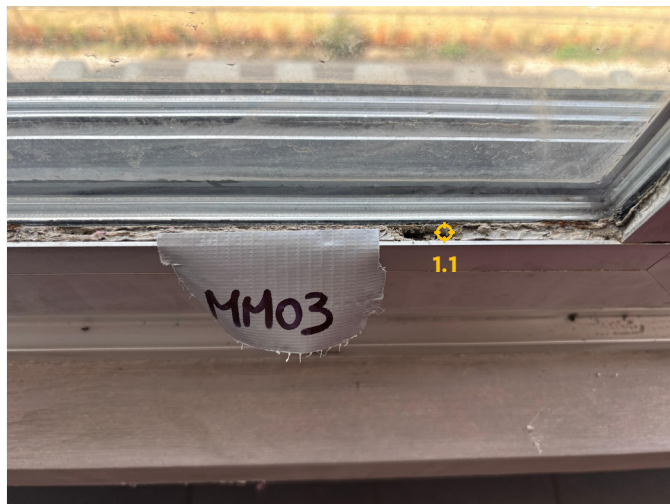
| Eindbeoordeling materiaalrisico | Verhoogd materiaalrisico en/of verhoogde kans op vezelvrijgave |

| Gebondenheid | Categorie 1: hechtgebonden in oorsprong |
| Asbestsoort (vezeltype) | Alleen chrysotiel aanwezig |
| Asbestconcentratie | Laag (< 50%) |
| Afschermingsgraad van het gehele materiaal | Geheel of deels vrij aan de buitenlucht, maar geen contact met binnenlucht |
| Toestand van het materiaal | Matig beschadigd, matig verweerd |

| # | Type | Referentie | Resultaat |
|---|---|---|---|
| 1.1 | Mengmonster | A14143-MM03 | Chrysotiel |

| Opmerking | De toepassing betreft de mastiek-afdichtingslaag tussen het glas en raamkader van de aluminium ramen aan de voorkant. |

Verwijderen

- Zorg voor een veilig beheer. Vermijd het beschadigen van het asbestmateriaal. Controleer de toestand jaarlijks op wijzigingen.

- Eenvoudige handelingen: mag via doe-het-zelf of door werknemer(s) met opleidingsattest eenvoudige handelingen  
Deze toepassing mag door een aannemer die over een opleidingsattest eenvoudige handelingen beschikt of door een particulier (doe-het-zelver), verwijderd worden indien er geen verhoogd risico op vrijgave van asbestvezels (max. concentratie 0,01 vezels/cm<sup>3</sup> - CODEX Art. VI.3-54) ontstaat en de toepassing voorafgaand wordt gefixeerd/bevochtigd. De individuele elementen moeten zonder machinale werktuigen (boormachine, slijpschijf, hogedrukreiniger) en zonder breken of gooien een voor een losgemaakt worden en dubbel en luchtdicht verpakt afgevoerd worden naar een erkend afvalpunt (recyclagepark). Daar moeten ze voorzichtig in de container voor asbestafval worden gelegd. Op het recyclagepark worden uitsluitend hechtgebonden asbestmaterialen aanvaard. Niet-hechtgebonden asbestmaterialen kunnen enkel bij een erkend asbestverwijderaar of asbestafvalverwerker worden aangeboden.

- Eenvoudige handelingen: enkel door erkend asbestverwijderaar  
Indien bovenstaande criteria worden overschreden:

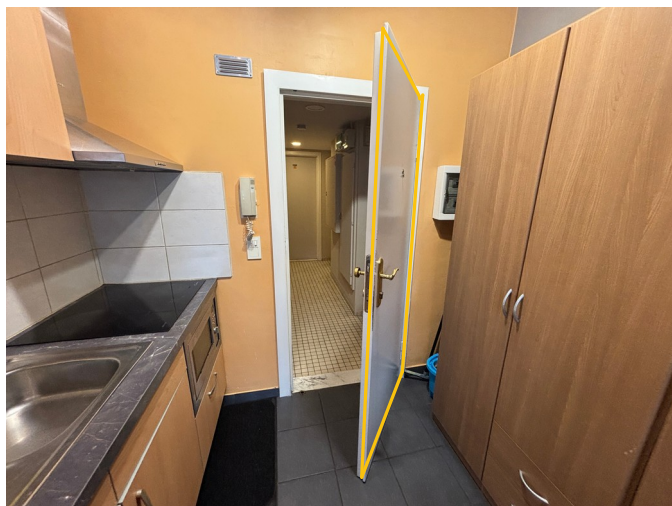
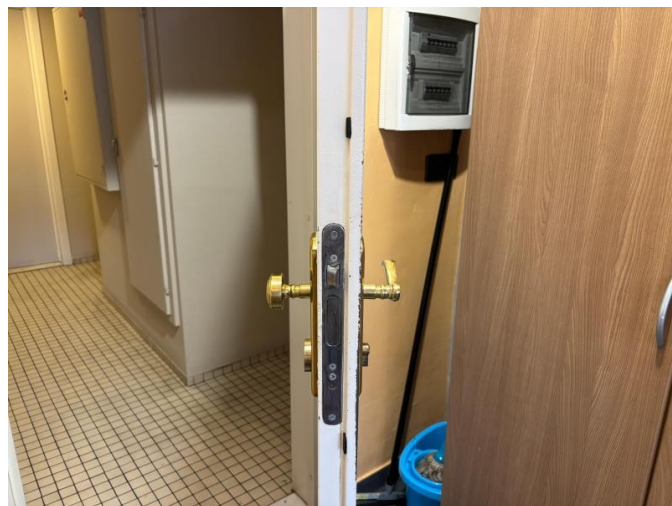
Zware brandwerende inkomdeur. Op basis van het bouwjaar van het gebouw, bestaat altijd de kans dat er asbesthoudende materialen zijn gebruikt aan de binnenkant van de inkomdeur ( brandwering ). Bij grote werken is het wel aangeraden de deur verder te laten onderzoeken.

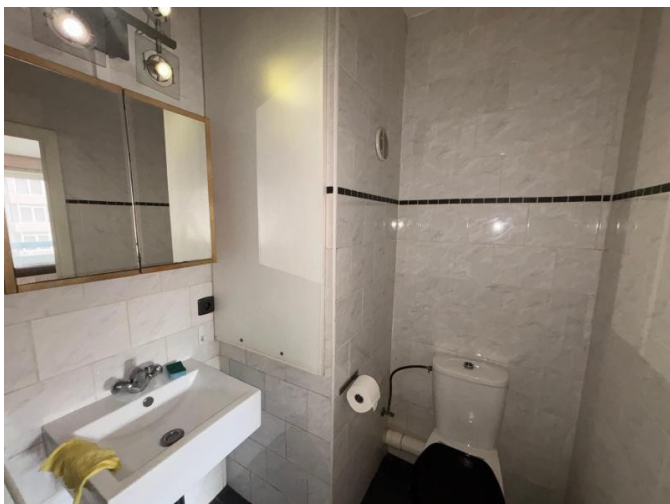
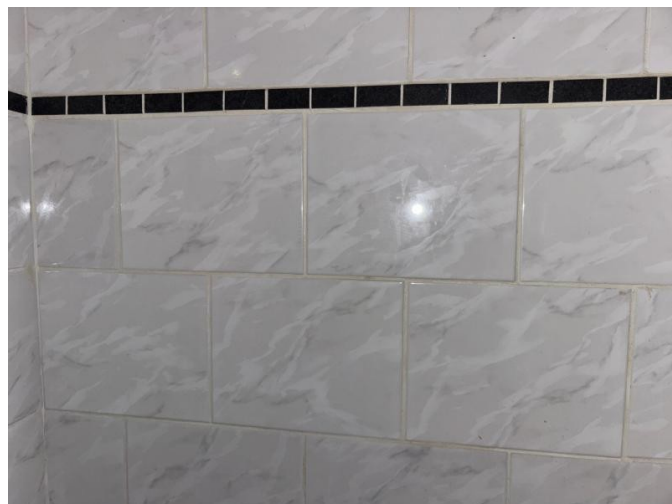
Tegels aanwezig in het keukengedeelte en de badkamer, de tegels zelf zijn niet asbestverdacht maar de onderliggende lijmlagen kunnen niet gecontroleerd worden zonder tegels te beschadigen. Mogelijks zijn er meerdere oude en dus asbestverdachte lijmlagen aanwezig. Dit dient bij grote renovatiewerken verder gecontroleerd te worden waarbij de lijmlagen tot op de drager bemonsterd moeten worden. De lijmlagen kunnen uit cement bestaan maar mogelijks ook uit een soort van gipslijm.

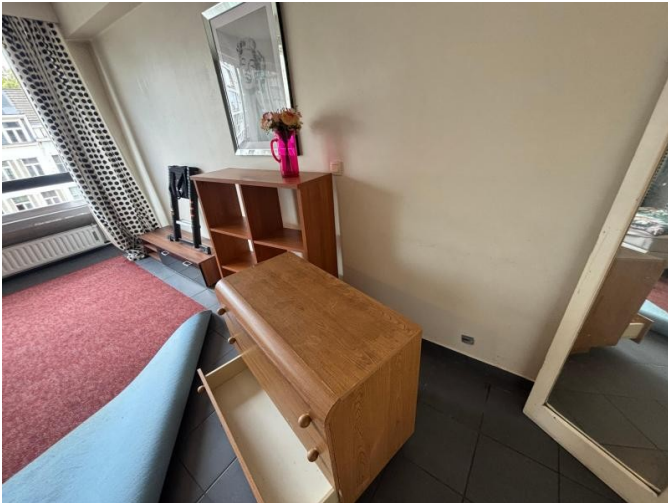
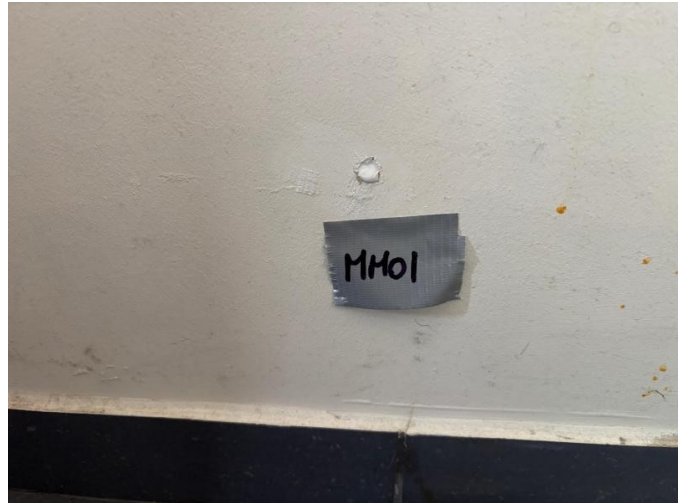
## Fiche 4: Mengstaal muurpleister

Geen asbest

| # | Type | Referentie | Resultaat |
|---|---|---|---|
| 4.1 | Mengmonster | A14143-MM01 | Geen asbest |

| Opmerking | Mengstaal van de muurpleister genomen in de studio. Puntstalen verdeeld over over de gehele ruimte. Muurpleister in heel de ruimte aanwezig buiten de badkamer. |

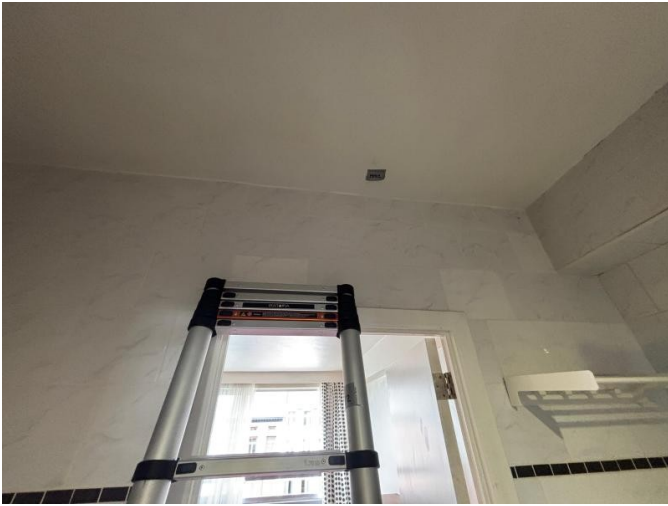
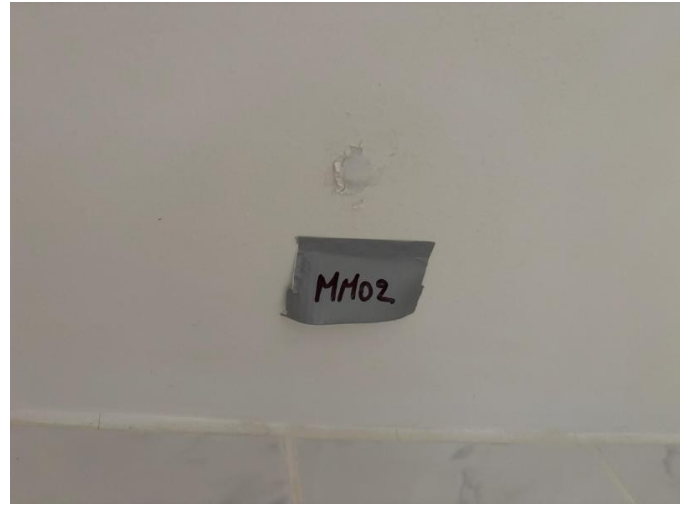
## Fiche 5: Mengstaal plafondpleister

Geen asbest

| # | Type | Referentie | Resultaat |
|---|---|---|---|
| 5.1 | Mengmonster | A14143-MM02 | Geen asbest |

| Opmerking | Mengstaal van de plafondpleister genomen in de studio. Puntstalen verdeeld over de leefruimte en de badkamer. |

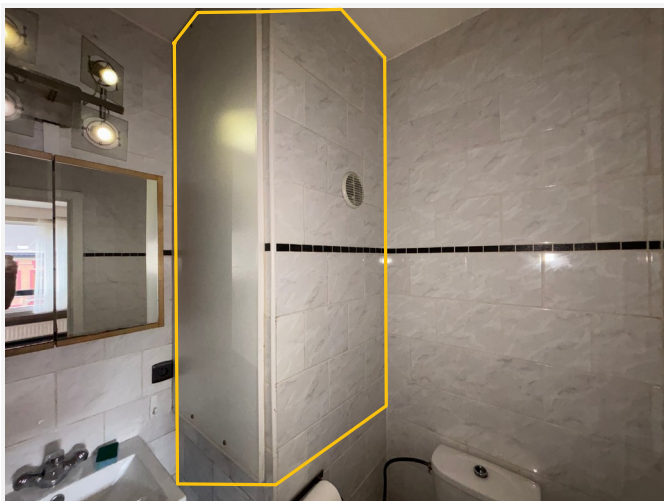
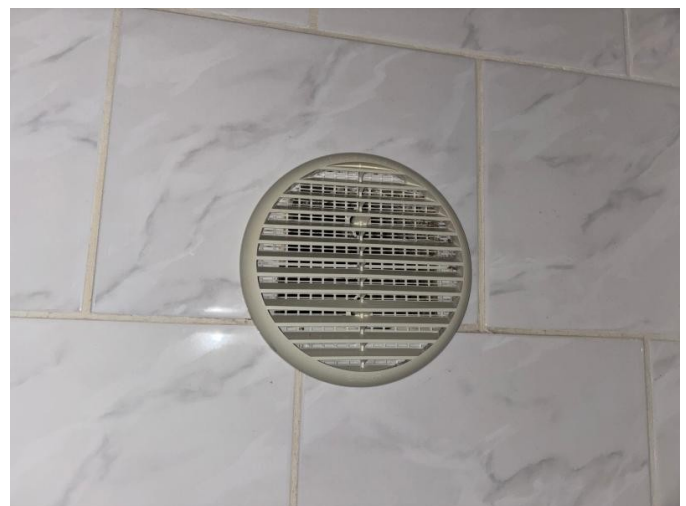
### Fiche 6: Schouwen-kokers niet waarneembaar

| Beschrijving | Notitie | Terug te vinden op plannen |
|---|---|---|
| Fiche 6: Schouwen-kokers niet waarneembaar | De schouwen - kokers kunnen langs de binnenkant niet gecontroleerd worden zonder destructief werk uit te voeren. Bij werken is het aangeraden na te gaan of er nog verdachte rookgaskanalen of smeerlagen aanwezig zijn. | Plan 1.2: Studio |
