# Asbestinventarisatattest

Kriesberg 32, 3221 Holsbeek

Attestnummer : 20260626-000360.000

**Niet-asbestveilig**

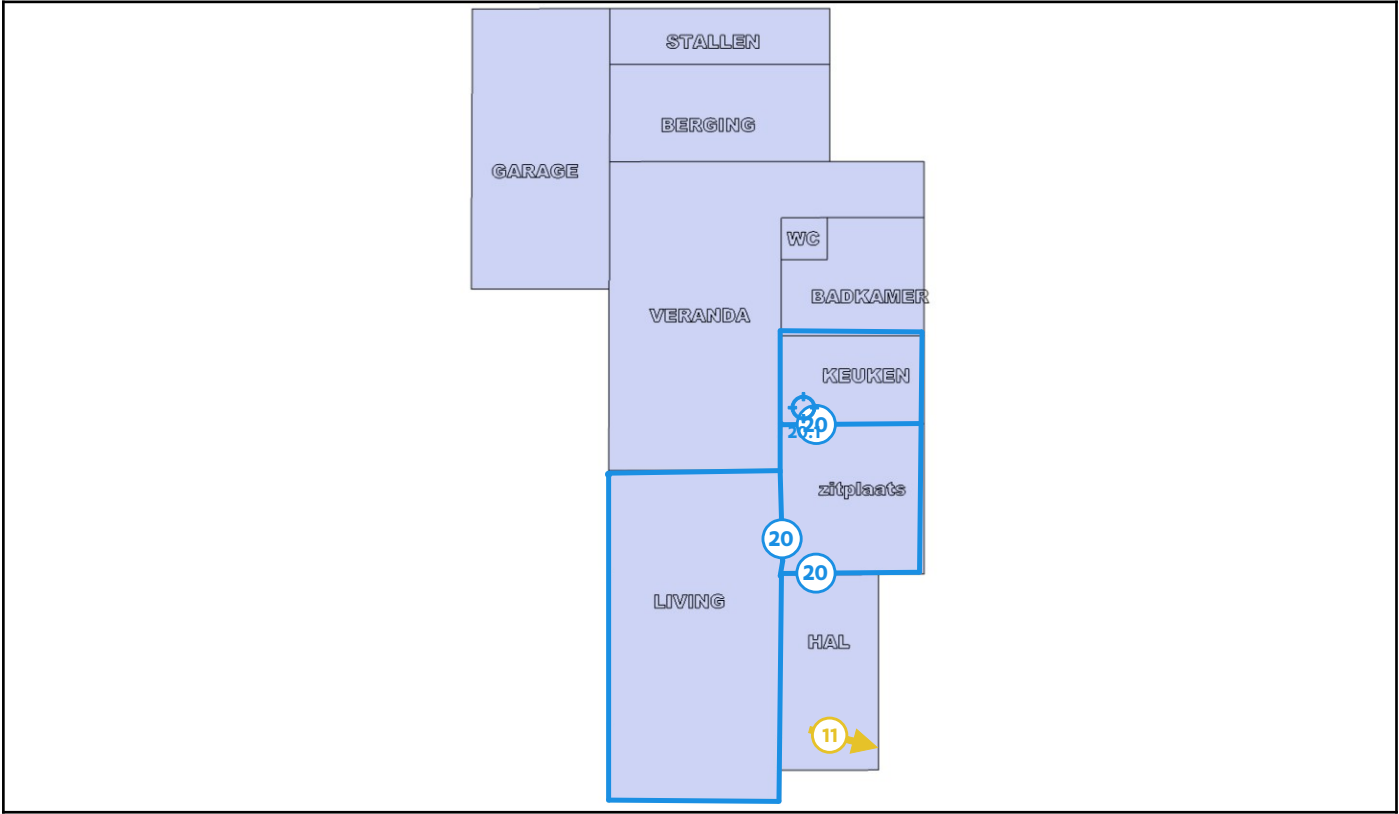
# Plan 1.1: gelijkvloers

| Beschrijving | Type | Actie |
|---|---|---|
| 11. Elementen in bakeliet ( Meter) | Asbestmateriaal | Zorgvuldig beheren |

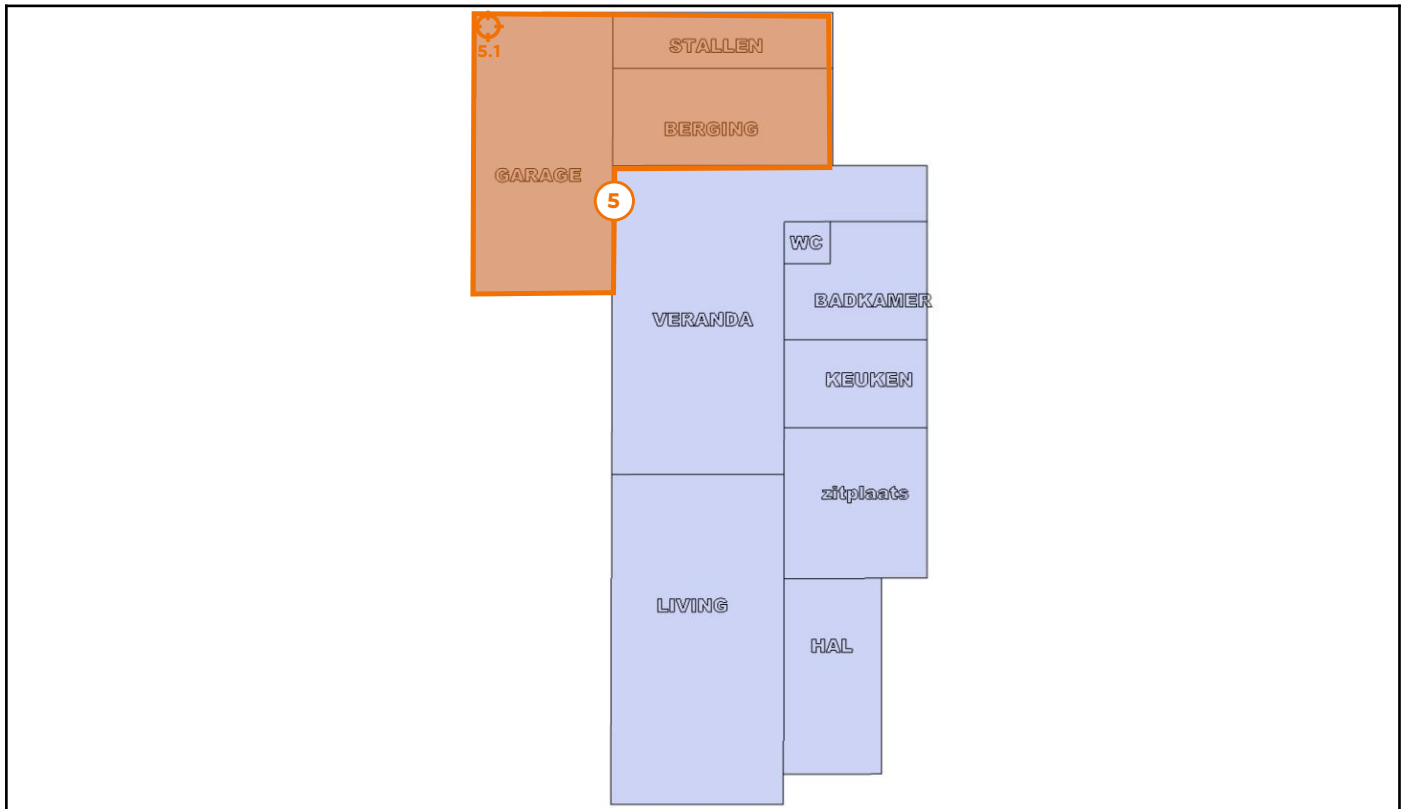
## Plan 1.2: gelijkvloers

| Beschrijving | Type | Actie |
|---|---|---|
| 5. Golfplaten dak garage + berging/stallen woning | Asbestmateriaal | <a href="#">Verwijderen</a> |

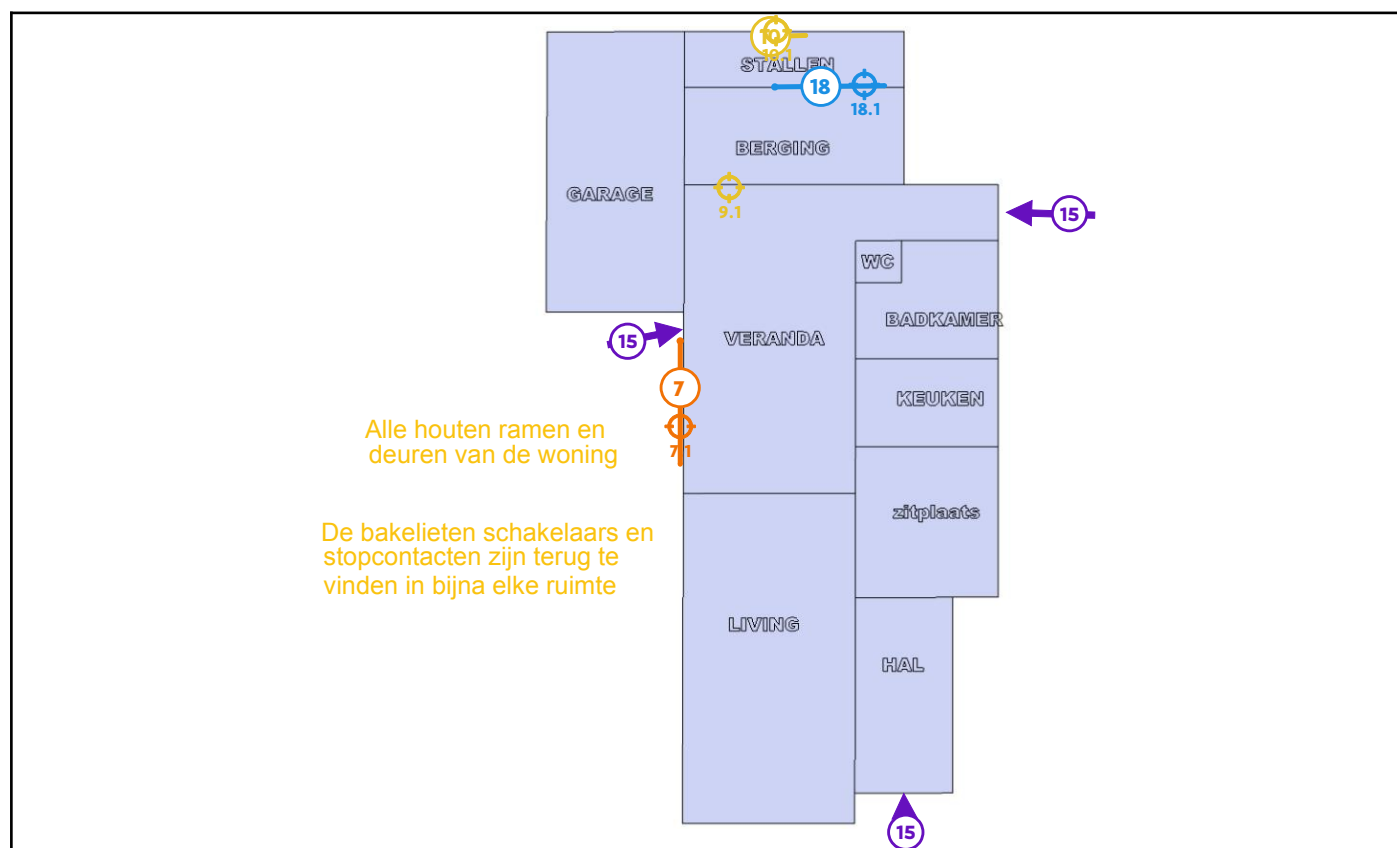
## Plan 1.3: gelijkvloers

| Beschrijving | Type | Actie |
|---|---|---|
| 7. Stopverd alu raam veranda | Asbestmateriaal | Verwijderen |
| 8. Elementen in bakeliet ( schakelaar en stopcontacten) | Asbestmateriaal | Zorgvuldig beheren |
| 9. Stopverf houten ramen en deuren van de woning | Asbestmateriaal | Zorgvuldig beheren |
| 10. Menuiserie plaat deur van stalletjes aan de woning | Asbestmateriaal | Zorgvuldig beheren |

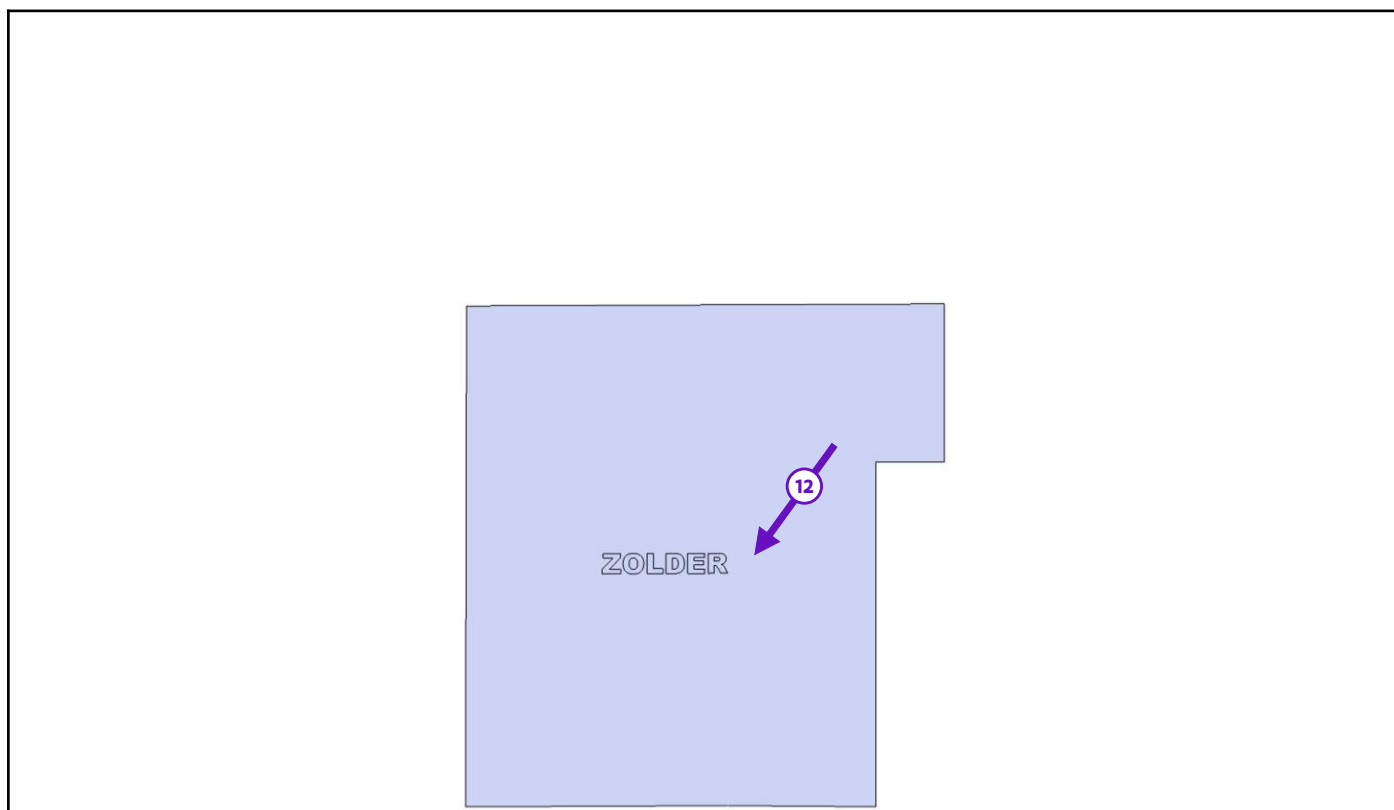
## Plan 1.6: zolder

| Beschrijving | Type | Actie |
|---|---|---|
| 12. Materialen van rookgaskanalen | Beperking | - |

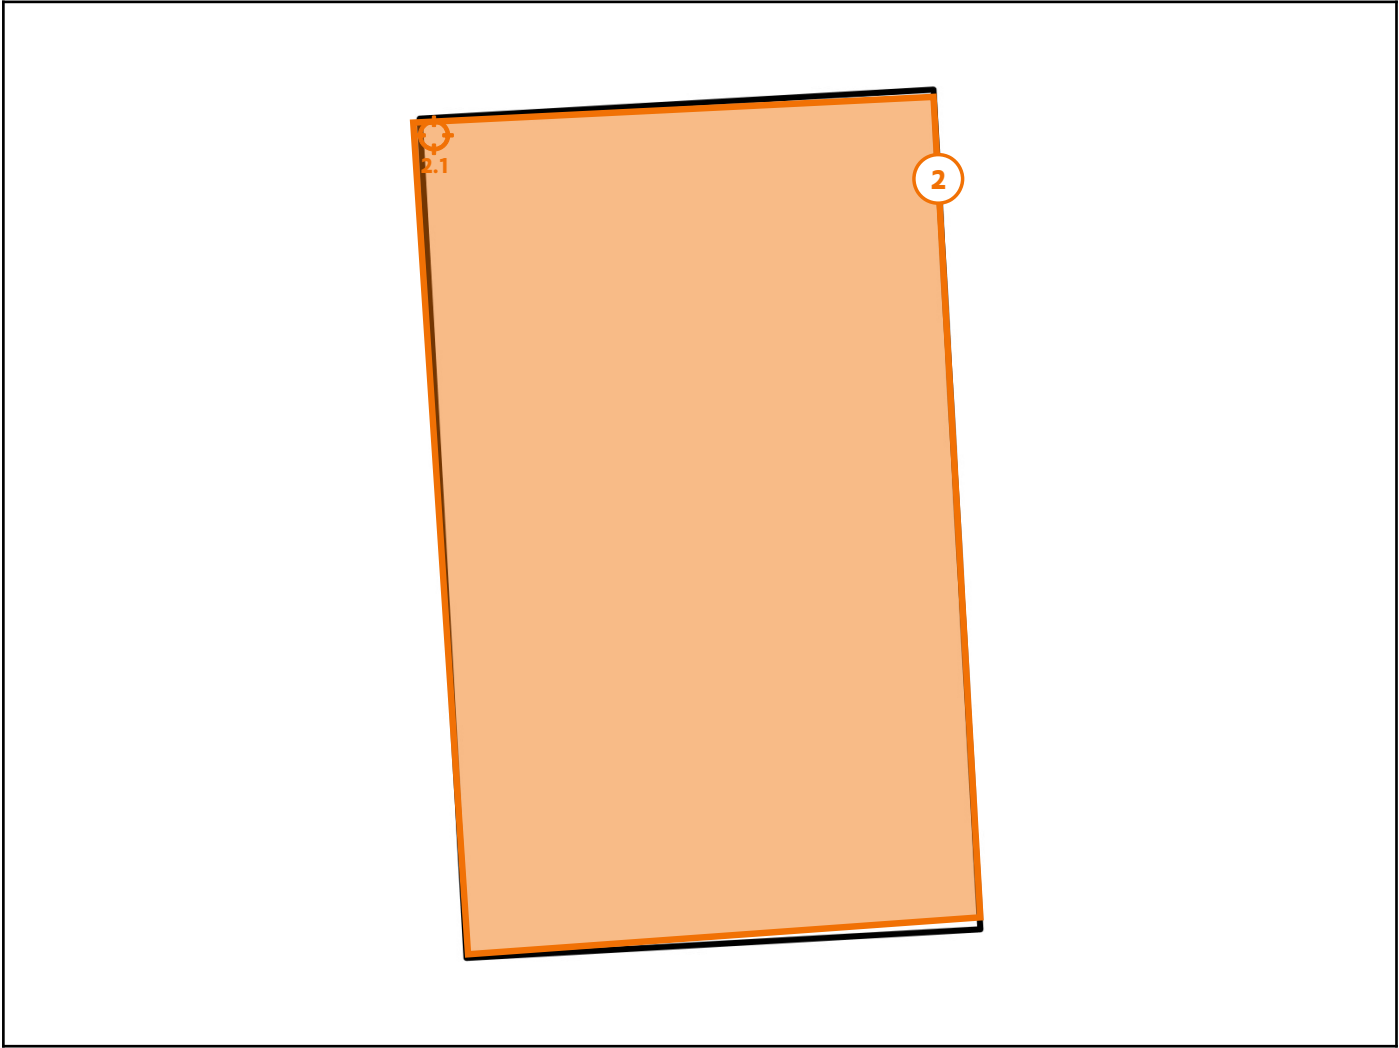
# Plan 3.1: Garagebox plan

| Beschrijving | Type | Actie |
|---|---|---|
| 2. Golfplaten dak garagebox | Asbestmateriaal | <a href="#">Verwijderen</a> |

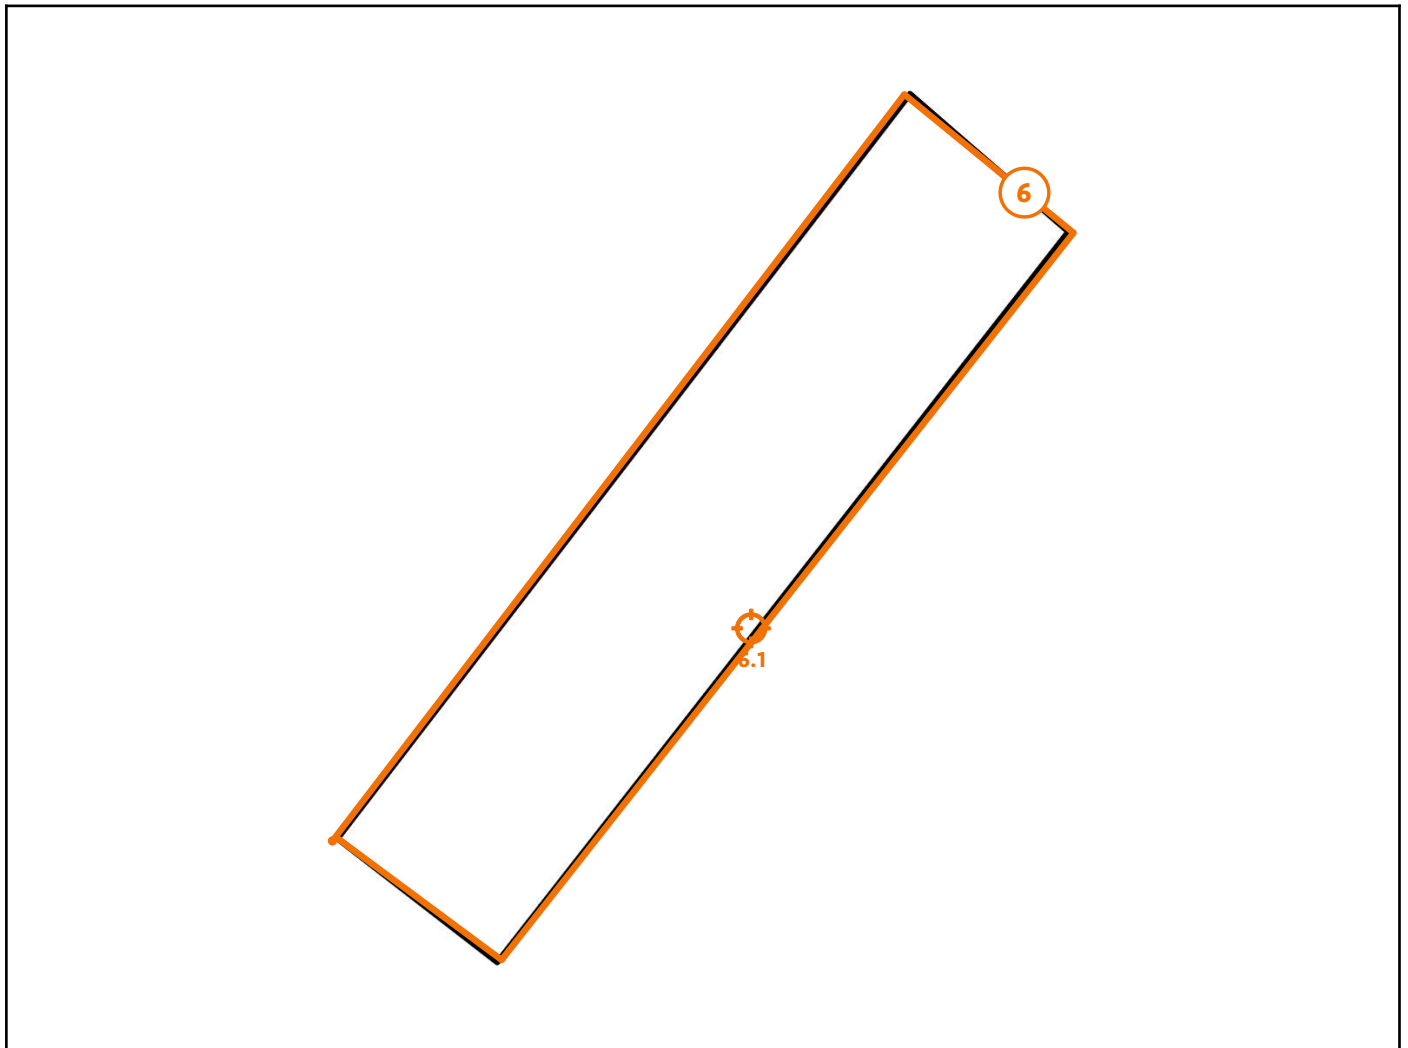
## Plan 4.2: Bijgebouw plan

| Beschrijving | Type | Actie |
|---|---|---|
| 6. Menuiserie platen buitenwand duivenhok 1 (links) | Asbestmateriaal | <a href="#">Verwijderen</a> |

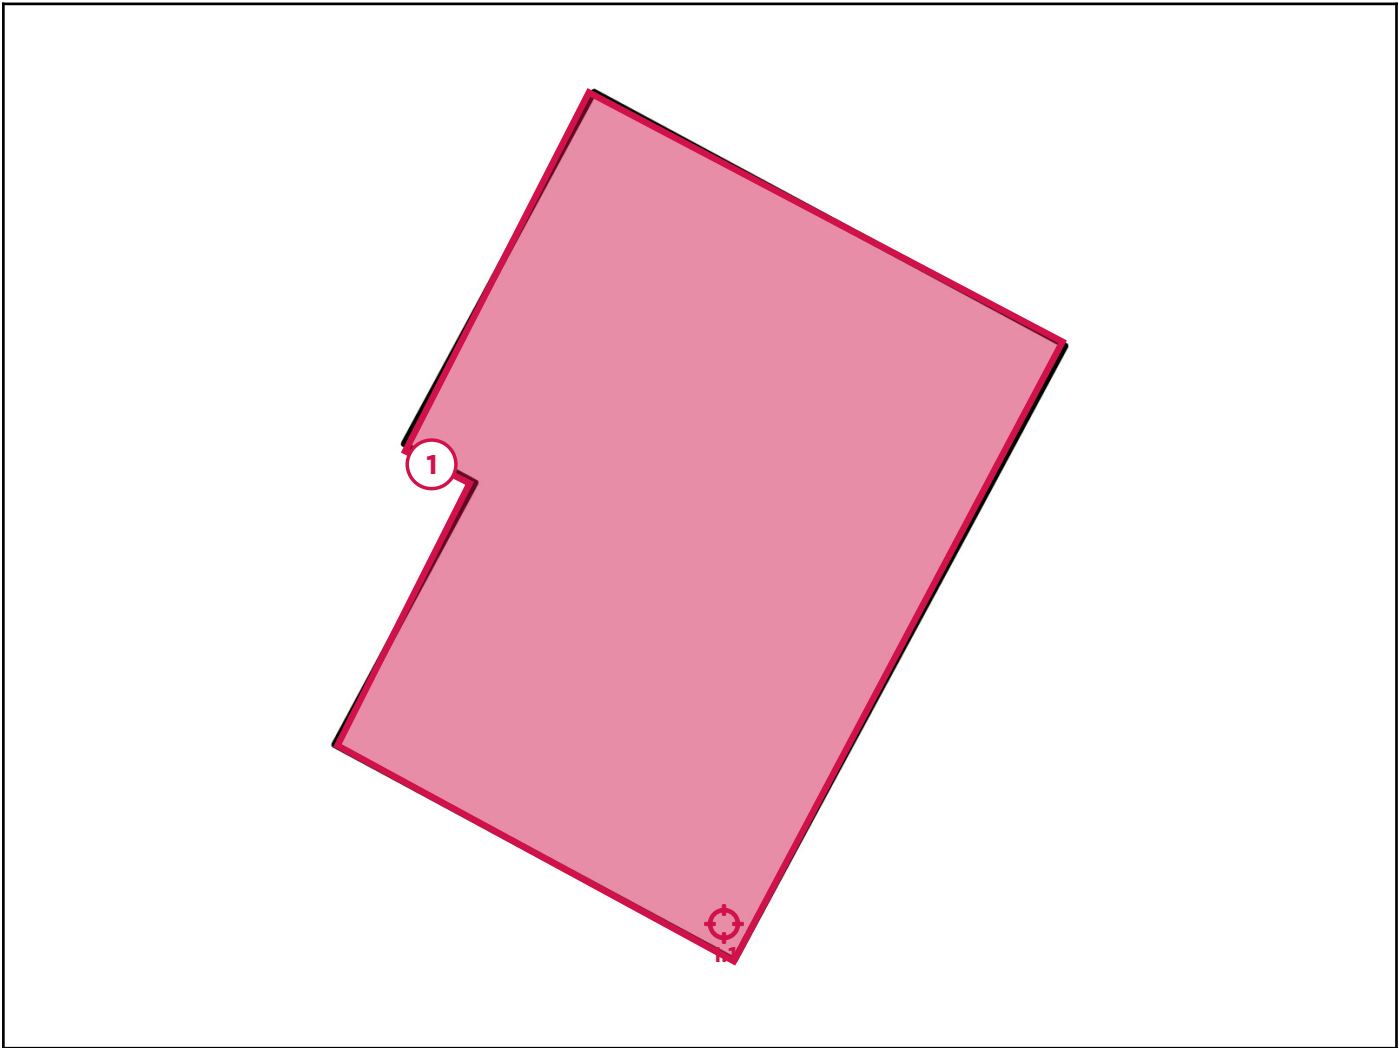
# Plan 5.1: Duivenhok 2 plan

| Beschrijving | Type | Actie |
|---|---|---|
| 1. Golplaten dak duivenhok 2 (kleine links) | Asbestmateriaal | Dringend verwijderen |

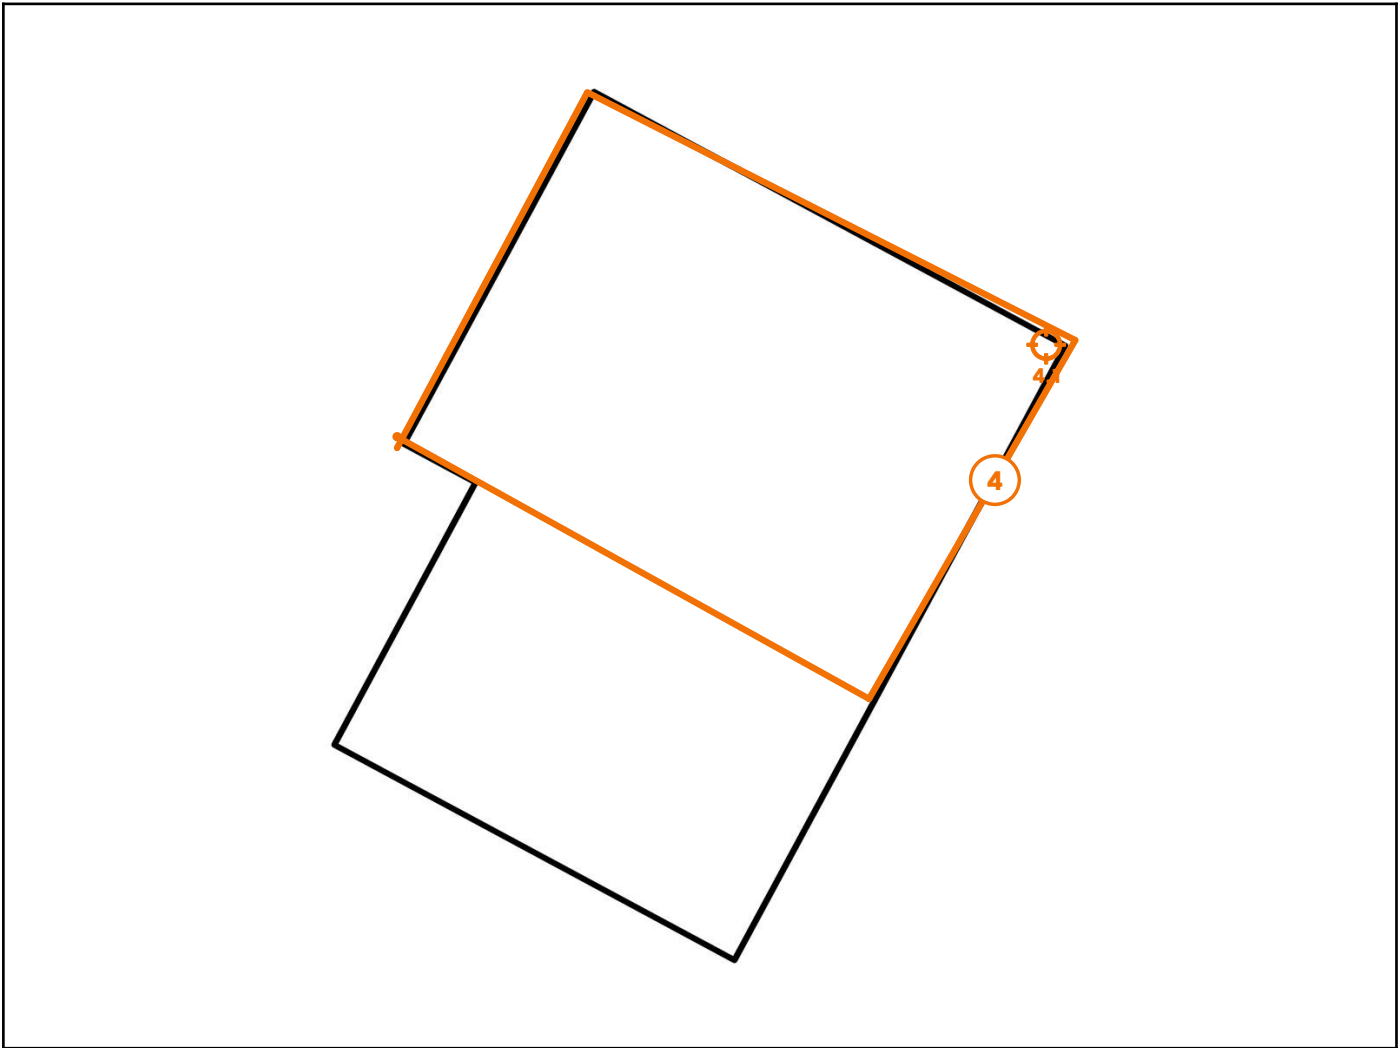
## Plan 5.2: Duivenhok 2 plan

| Beschrijving | Type | Actie |
|---|---|---|
| 4. Menuiserie platen buitenwand duivenhok 2 (kleine links) | Asbestmateriaal | <a href="#">Verwijderen</a> |

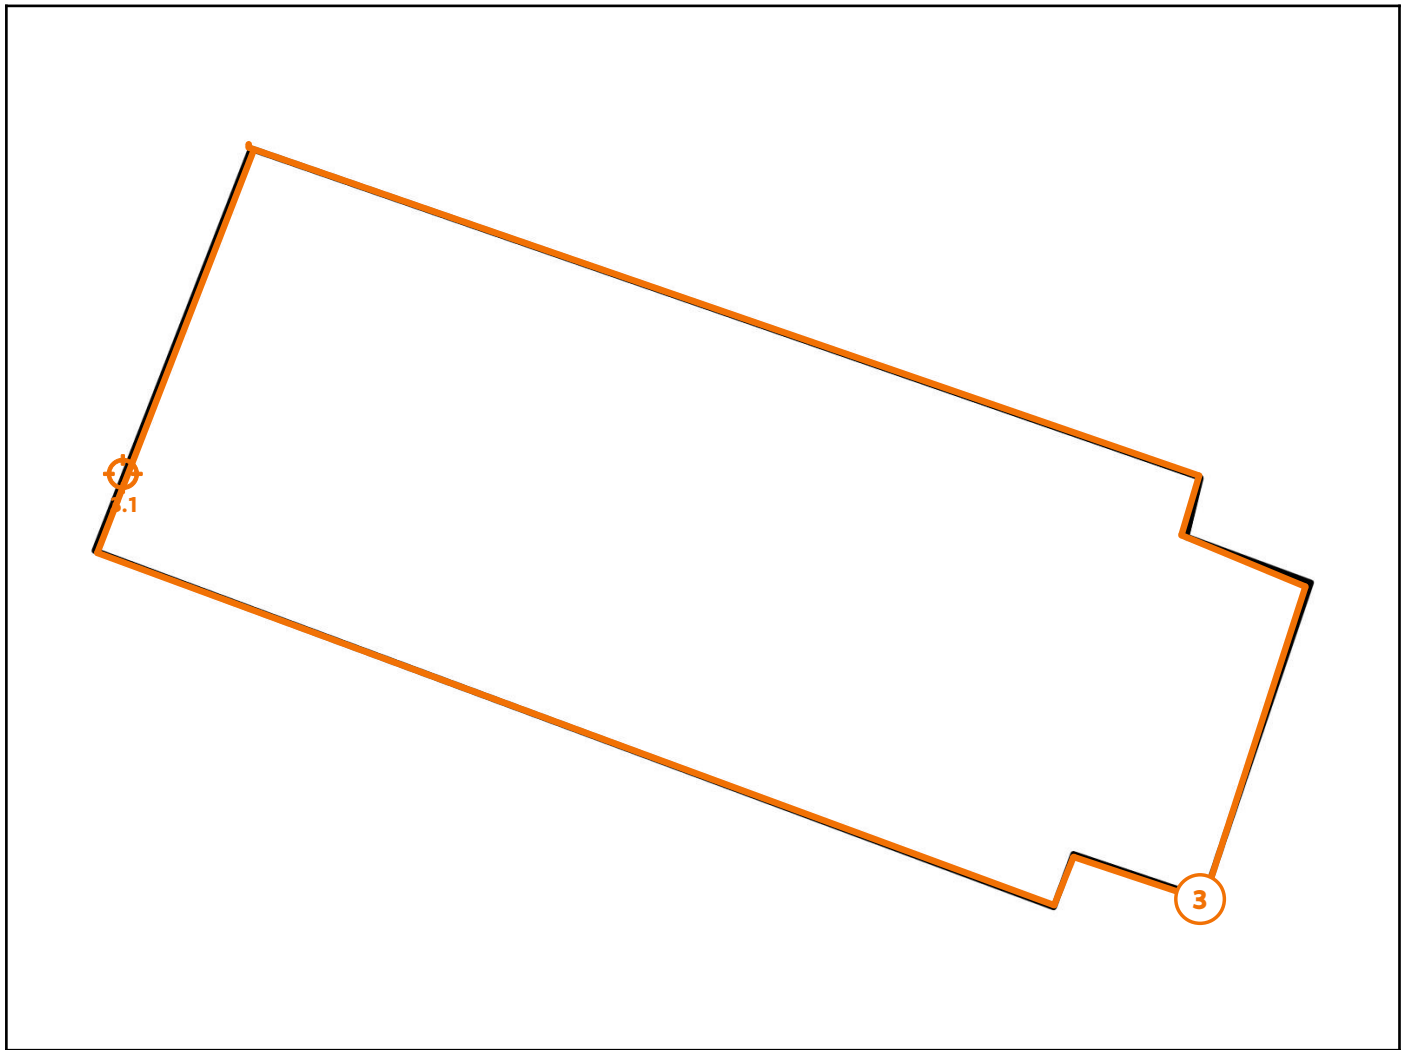
## Plan 6.2: Duivenhok 3 plan

| Beschrijving | Type | Actie |
|---|---|---|
| 3. Menuiserie platen buitenwand duivenhok 3 (achter serre) | Asbestmateriaal | <a href="#">Verwijderen</a> |

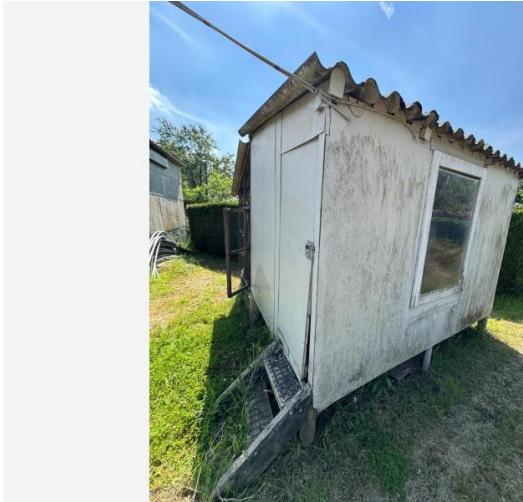
## Fiche 4: Menuiserie platen buitenwand duivenhok 2 (kleine links)

Asbestmateriaal

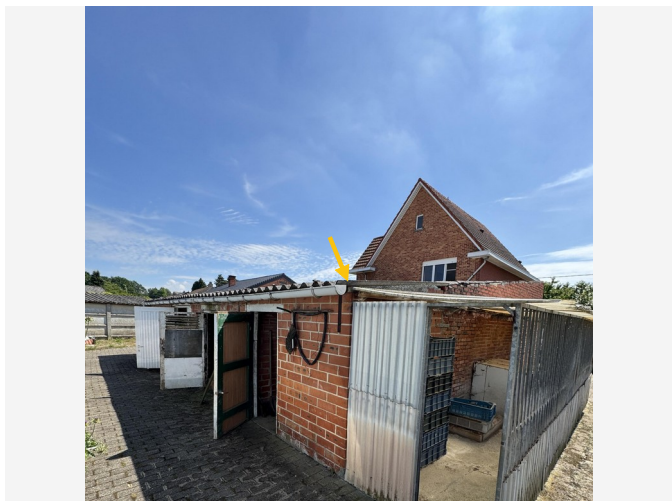
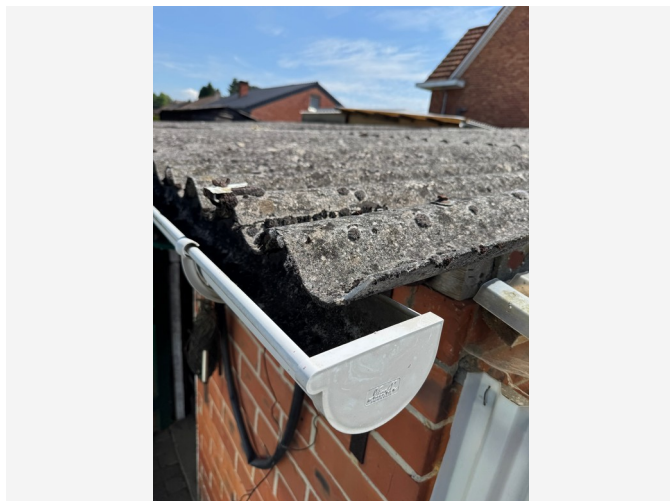
# Fiche 5: Golfplaten dak garage + berging/stallen woning

Asbestmateriaal

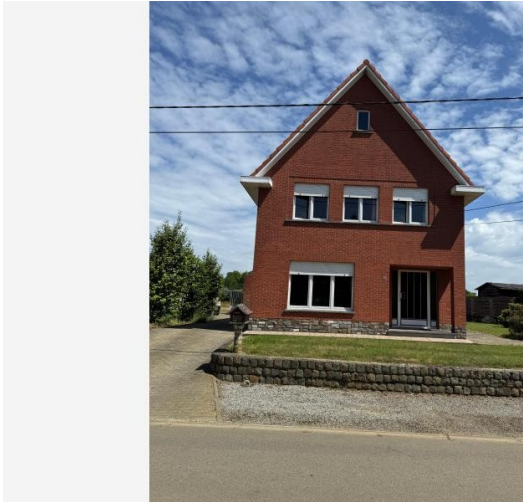
# Fiche 9: Stopverf houten ramen en deuren van de woning

Asbestmateriaal

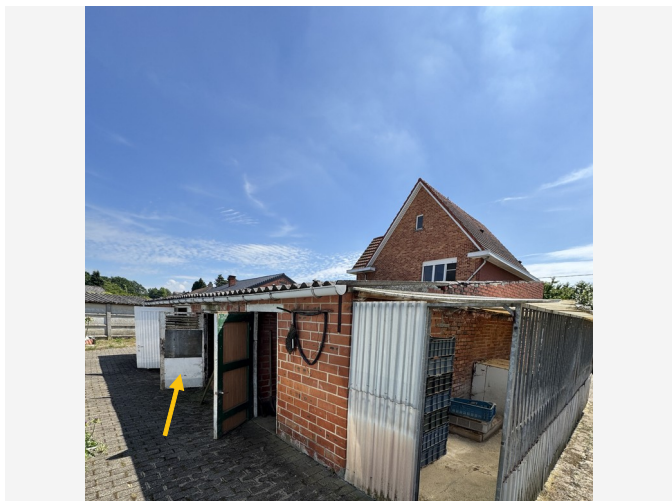
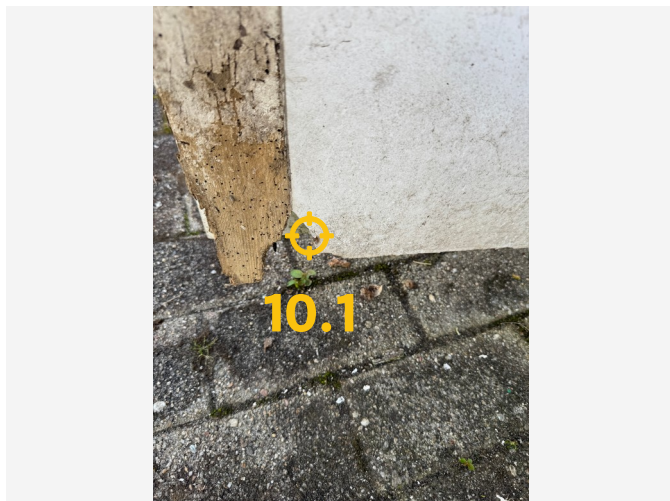
# Fiche 10: Menuiserie plaat deur van stalletjes aan de woning

Asbestmateriaal
