# Asbestinventarisatetest

Maria Gorettistraat 19, 2400 Mol

Attestnummer : 20260716-000114.000

**Niet-asbestveilig**

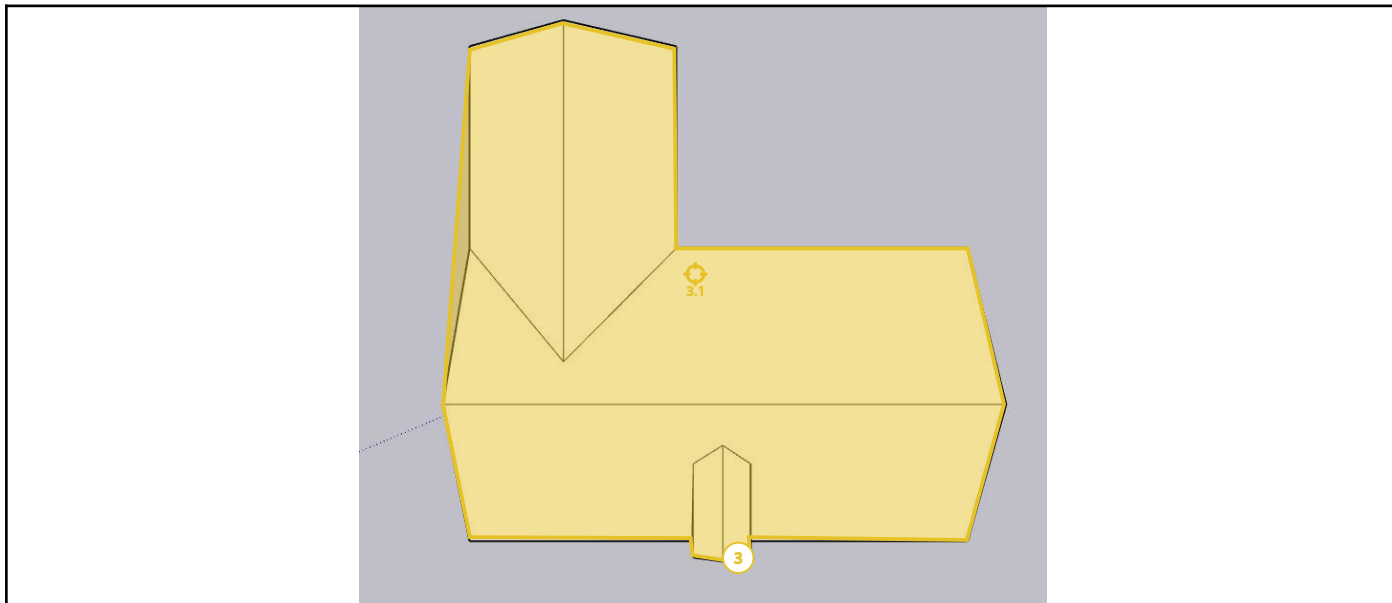
## Plan 1.9: Woning - Dakprofiel

| Beschrijving | Type | Actie |
|---|---|---|
| 3. Woning - Vezelcementen onderdak | Asbestmateriaal | Zorgvuldig beheren |

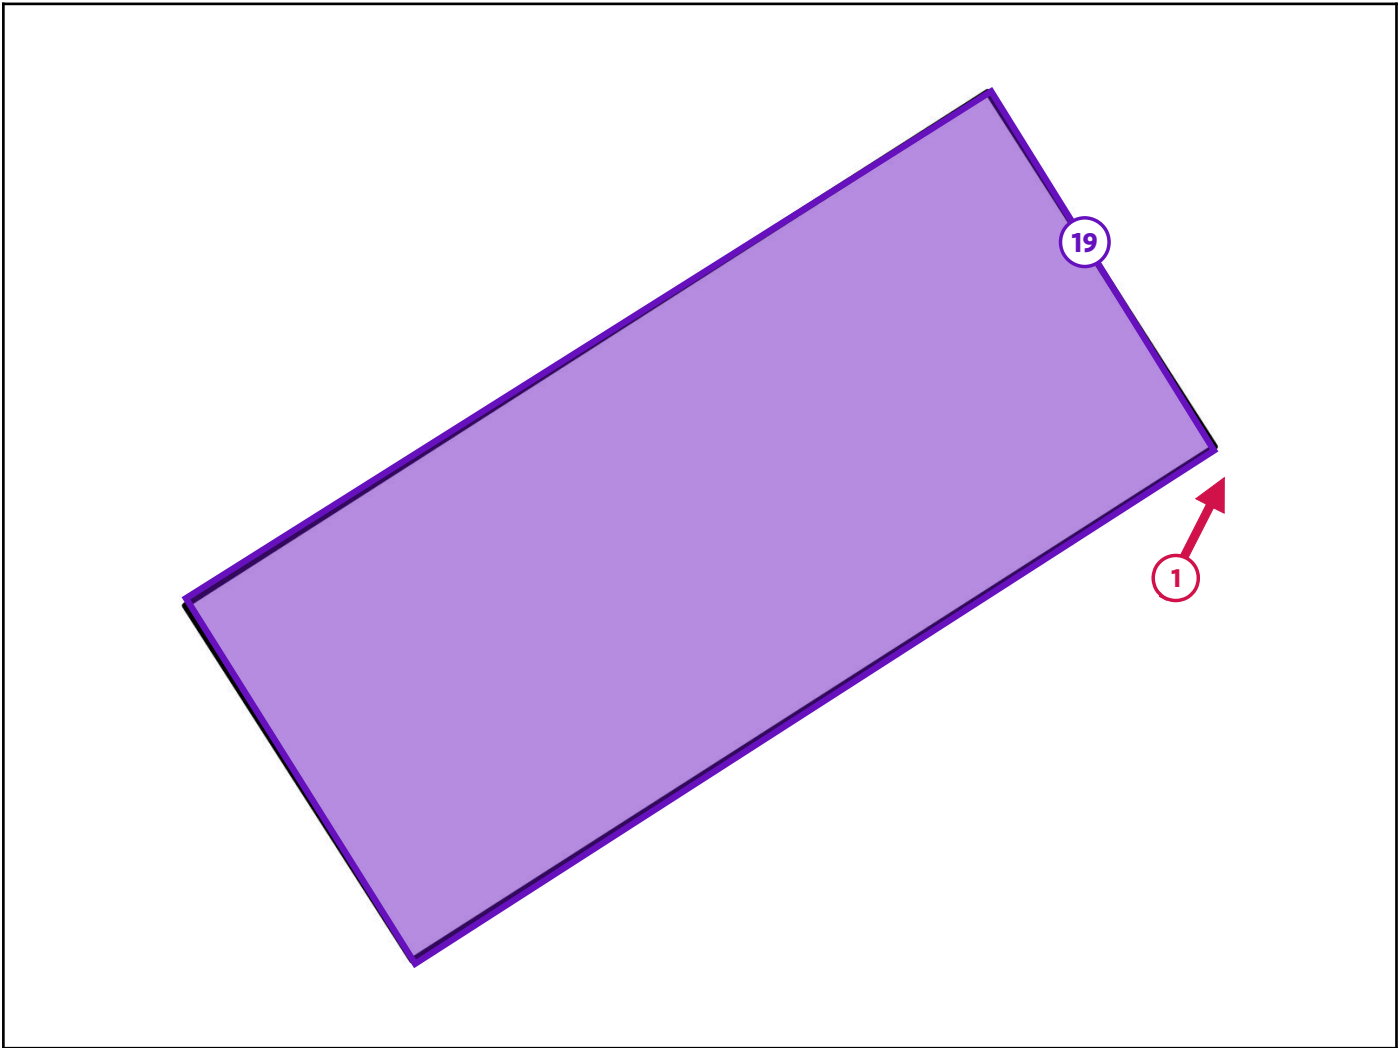
## Plan 2.1: Tuinberging - Dakprofiel

| Beschrijving | Type | Actie |
|---|---|---|
| 1. Restdeeltjes van golfplaten dak in regenton | Asbestmateriaal | Dringend verwijderen |

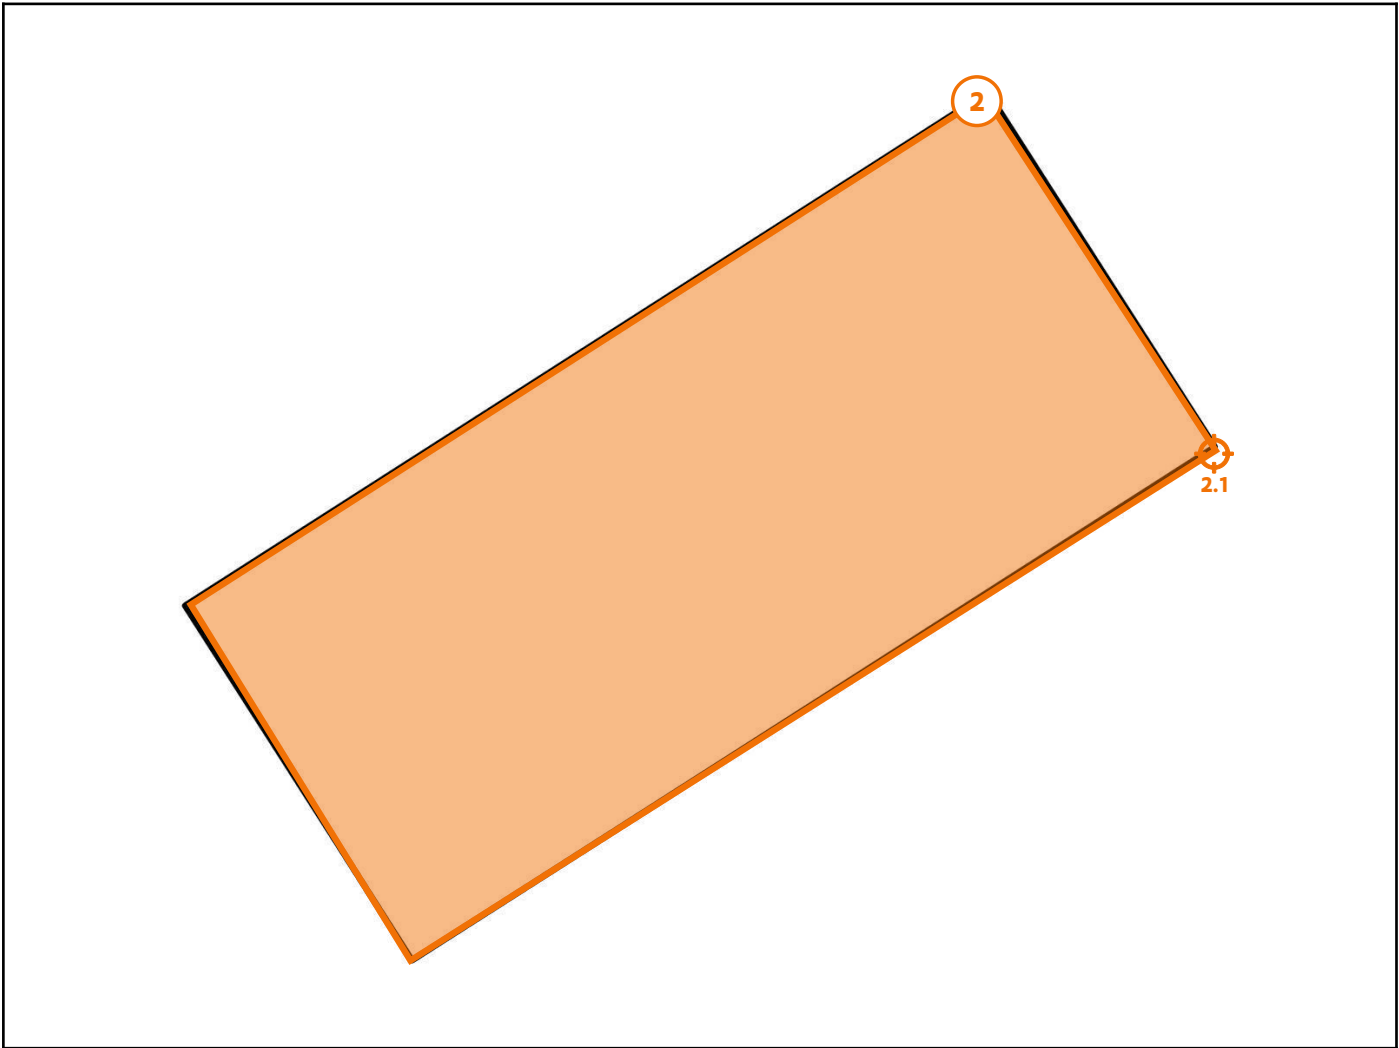
## Plan 2.2: Tuinberging - Dakprofiel

| Beschrijving | Type | Actie |
|---|---|---|
| 2. Tuinberging - Golfplaten dak | Asbestmateriaal | <div>Verwijderen</div> |

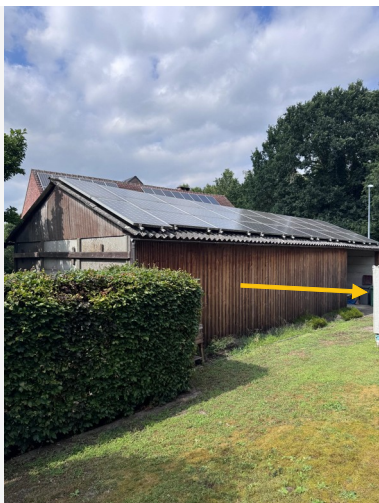
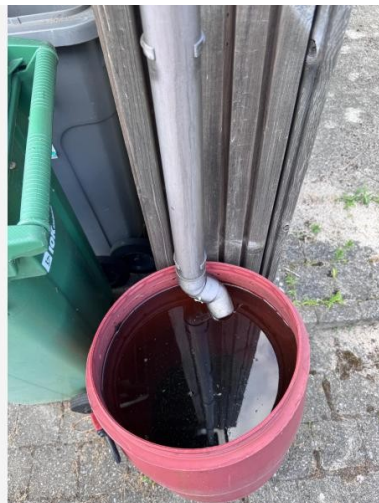
# Fiche 1: Restdeeltjes van golfplaten dak in regenton

| Beschrijving | Restdeeltjes van golfplaten dak in regenton |
| Bron van de resten | Golfplaten dak tuinberging |
| Gebondenheid resten | Niet hecht |
| Opmerking | <p>Vanaf het hellend dak in golfplaat (tuinberging) kan bij regenval sediment of kleine dakdeeltjes afvloeien naar de dakgoot en vervolgens in de regenton terechtkomen. Hierdoor is het mogelijk dat in de regenton kleine deeltjes aanwezig zijn die afkomstig zijn van de dakbedekking.</p> <p>Aangezien de regenton vol water staat en de aanwezige bodemdeeltjes niet te onderscheiden zijn van gewone organische sedimenten (bladresten, humus, zand), kan de aard of herkomst van deze deeltjes niet volledig worden beoordeeld binnen het niet-destructieve onderzoek.</p> <p>Opmerking:</p> <p>Verborgen of niet-zichtbare sedimentlagen in de regenton vallen buiten de scope van deze inventarisatie. Indien de regenton in de toekomst wordt geledigd, gereinigd of vervangen, is het aangewezen om eventueel aangetroffen verdachte deeltjes opnieuw te laten beoordelen door een asbestdeskundige.</p> |

**Dringend verwijderen**

- Verwijder het asbestafval.
- Voer bijkomende staalname(s) uit.

- Verzamel het slib dubbel en luchtdicht verpakt worden in doorzichtige plastic zakken of folie.
- Gooi het vervolgens bij het restafval.

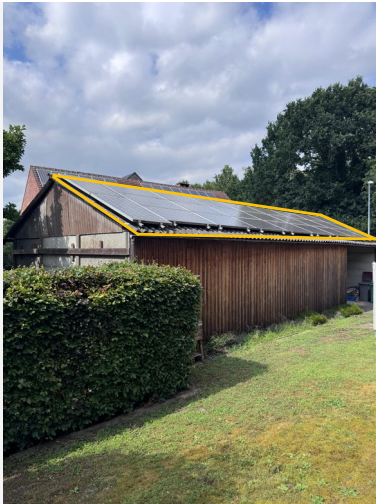
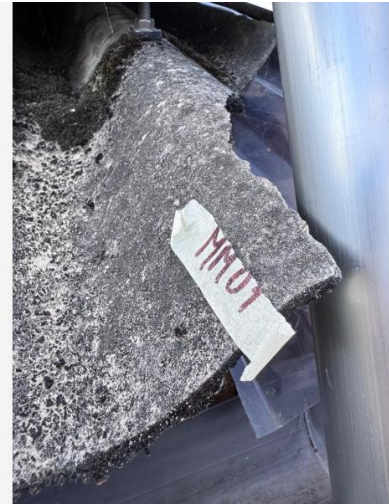
| Eindbeoordeling materiaalrisico | Verhoogd materiaalrisico en/of verhoogde kans op vezelvrijgave |

| Toestand van het materiaal | Matig beschadigd, matig verweerd |

| # | Type | Referentie | Resultaat |
|---|---|---|---|
| 2.1 | Puntmonster | MM01 - Golfplaat TB | Chrysotiel |

| <p><b>Opmerking</b></p> | <p>Op het dak van de tuinberging worden golfplaten aangetroffen als dakbedekking. Gezien de ouderdom en het materiaaltype wordt deze toepassing conform het Inspectieprotocol als asbestverdacht beschouwd.</p> <p>De hoeveelheden worden weergegeven als beredeneerde schattingen, gebaseerd op visuele vaststellingen en uitgevoerde staalnames.</p> <p>Specifieke vaststellingen:</p> <ul style="list-style-type: none"> <li>• De golfplaten zijn zichtbaar en toegankelijk op het dak van de constructies en ook toegankelijk vanuit de binnenkant, waardoor staalname mogelijk was.</li> <li>• De toepassing vertoont kenmerken die overeenkomen met historisch gebruikte vezelcementen golfplaten, waaronder: grijze cementgebonden structuur, zichtbare gevelversterking, typisch golfprofiel.</li> </ul> <p>Monsternamen en analyse:</p> <ul style="list-style-type: none"> <li>• Conform het Inspectieprotocol is een monsternamen en labo-analyse vereist om een verdachte toepassing als niet-asbesthoudend te kunnen identificeren.</li> <li>• De staalnames werden uitgevoerd via steekproeven, volgens de methodologie beschreven in het geconsolideerde inspectieprotocol.</li> <li>• De stalen werden geanalyseerd door een FOD WASO-erkend asbestlaboratorium.</li> <li>• De analyseresultaten zijn opgenomen in het technisch dossier van deze inventarisatie.</li> </ul> |

Verwijderen

- Verwijder dit asbestmateriaal zo snel mogelijk. Volg de toestand goed op.
- Hemelwater dat afspoelt van asbestcement daken of gevels kan asbestdeeltjes bevatten. Gebruik het enkel voor gesloten circuits (bv. spoelen toiletten). Reinig na het vervangen van het dak of de gevel de dakgoten en regenwaterput of -ton om asbesthoudend sediment of slib te verwijderen

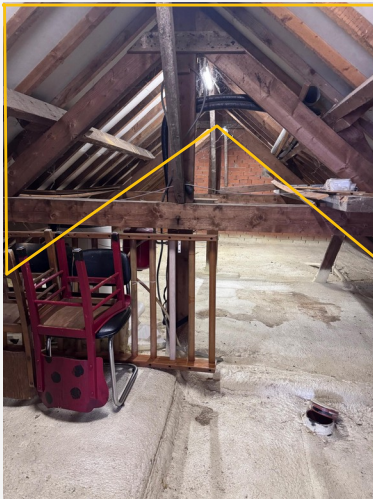
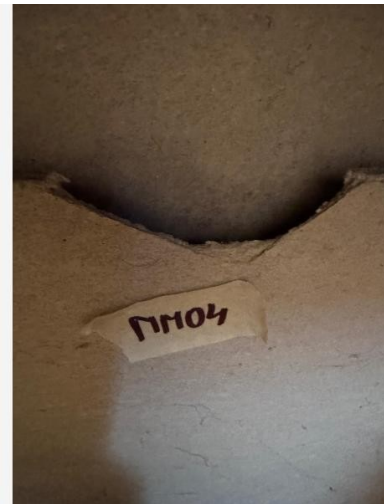
| <p><b>Opmerking</b></p> | <p>Het onderdak van de constructie bestaat uit vezelcementplaten van het type menuiserie. Gezien de ouderdom en het materiaaltype wordt deze toepassing conform het Inspectieprotocol als asbestverdacht beschouwd.</p> <p>De hoeveelheden worden weergegeven als beredeneerde schattingen, gebaseerd op visuele vaststellingen en uitgevoerde staalnames.</p> <p>Specifieke vaststellingen:</p> <ul style="list-style-type: none"> <li>• Het onderdak is zichtbaar vanuit de zolderkamer(s) (binnenzijde) en aan de oversteek (buitenzijde), waardoor staalname mogelijk was.</li> <li>• De toepassing vertoont kenmerken die overeenkomen met historisch gebruikte menuiserieplaten, waaronder: grijze of bruine cementgebonden structuur, zichtbare vezelversterking, homogene plaatopbouw met typische bevestiging.</li> <li>• De verdere dakopbouw kan bestaan uit meerdere lagen of onderlagen die niet volledig zichtbaar zijn.</li> </ul> <p>Monsternamen en analyse:</p> <ul style="list-style-type: none"> <li>• Conform het Inspectieprotocol is een monsternamen en labo-analyse vereist om een verdachte toepassing als niet-asbesthoudend te kunnen identificeren.</li> <li>• De staalnames werden uitgevoerd via steekproeven, volgens de methodologie beschreven in het geconsolideerde inspectieprotocol.</li> <li>• De stalen werden geanalyseerd door een FOD WASO-erkend asbestlaboratorium.</li> <li>• De analyseresultaten zijn opgenomen in het technisch dossier van deze inventarisatie.</li> </ul> <p>Opmerking bij onderliggende lagen:</p> <ul style="list-style-type: none"> <li>• De uitgevoerde staalname is niet noodzakelijk representatief voor onderliggende dakmaterialen die niet mee werden bemonsterd.</li> <li>• Deze onderlagen kunnen asbestverdacht zijn, afhankelijk van ouderdom, samenstelling en eventuele historische renovaties.</li> <li>• Indien tijdens toekomstige werken (bv. renovatie, vervanging,...) verdachte onderlagen worden aangetroffen, is het aangewezen om bijkomende controle en eventueel aanvullende staalname te laten uitvoeren door een asbestdeskundige.</li> </ul> |

Zorgvuldig beheren

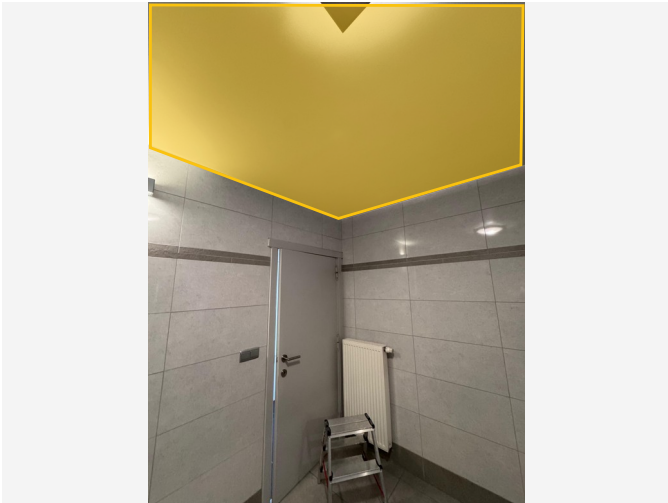
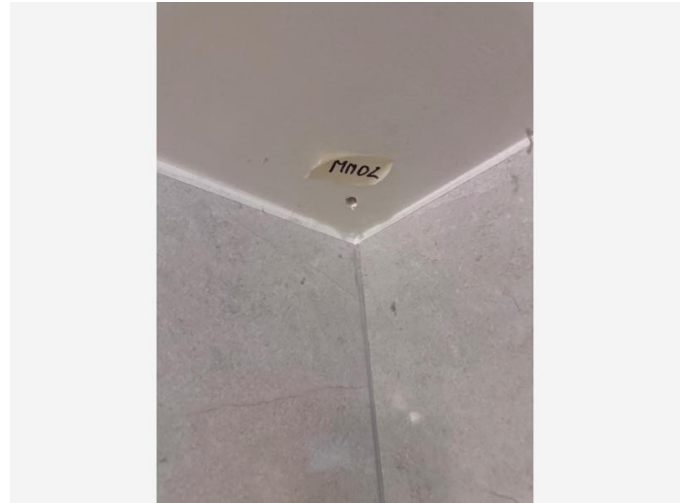
## Fiche 7: Woning - Pleister plafond

| <p><b>Opmerking</b></p> | <p>Het pleisterwerk bevindt zich op de plafonds van de woning. De toepassing komt verspreid voor doorheen de binnenruimtes. De aanduiding ervan op de constructieplannen is niet noodzakelijk limitatief, en bijkomende zones met gelijkaardige afwerking zijn mogelijk.</p> <p>De hoeveelheden en diktes worden weergegeven als inschattingen, gebaseerd op visuele vaststellingen en uitgevoerde staalnames. De dikte van de toepassing is afgeleid uit de bemonsterde zones en is niet noodzakelijk representatief voor alle pleisterlagen in het gebouw.</p> <p>Specifieke vaststellingen:</p> <ul style="list-style-type: none"> <li>• Het pleisterwerk is zichtbaar en toegankelijk op de meeste plafonds, waardoor staalname mogelijk was.</li> <li>• In bepaalde ruimtes zijn de plafonds afgewerkt met latwerk, waardoor geen staalname kon worden uitgevoerd (bv. eerste verdieping).</li> <li>• In enkele zones bestaan de plafonds uit gipsplaten, die geen zichtbare pleisterlaag bevatten (bv. woonkamer).</li> <li>• Stookruimte: De stookruimte bevindt zich in de berging op het gelijkvloers.</li> </ul> <p>Monsternamen en analyse:</p> <ul style="list-style-type: none"> <li>• Conform het Inspectieprotocol is een monsternamen en labo-analyse vereist om pleisterwerk als niet-asbesthoudend te kunnen identificeren, tenzij geldige bewijsdocumenten beschikbaar zijn.</li> <li>• De staalnames werden uitgevoerd via steekproeven, volgens de methodologie beschreven in het geconsolideerde inspectieprotocol.</li> <li>• De stalen werden geanalyseerd door een FOD WASO erkend asbestlaboratorium.</li> <li>• Staalnames werden uitgevoerd in representatieve zones van de plafonds, waaronder: <ul style="list-style-type: none"> <li>-een natte ruimte: badkamer</li> <li>-een droge leefruimte: slaapkamer gelijkvloers</li> <li>-een stookruimte: berging gelijkvloers</li> <li>-een circulatieruimte (zoals traphal of gang): gang</li> </ul> </li> </ul> |

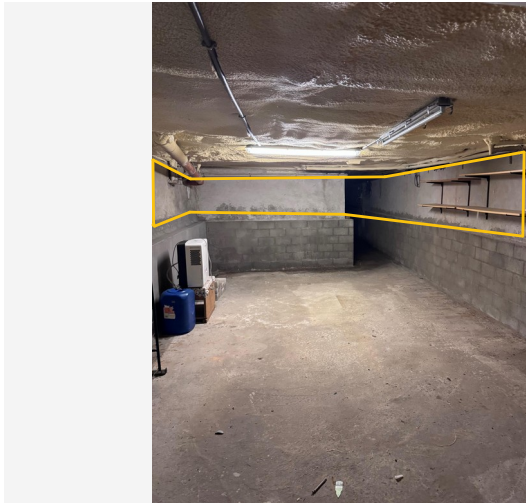
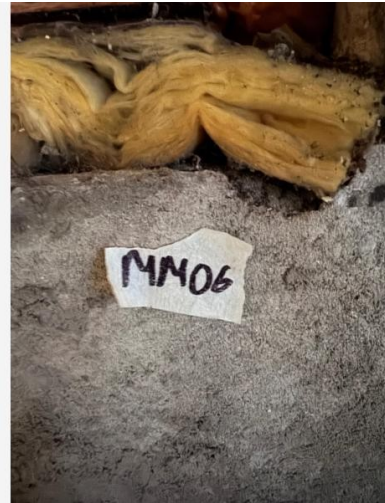
| <p><b>Opmerking</b></p> | <p>De cementering bevindt zich op de binnenmuren van de kelder. De toepassing komt verspreid voor doorheen de kelderruimtes. De aanduiding ervan op de constructieplannen is niet noodzakelijk limitatief, en bijkomende zones met gelijkaardige afwerking zijn mogelijk.</p> <p>De hoeveelheden en diktes worden weergegeven als inschattingen, gebaseerd op visuele vaststellingen en uitgevoerde staalnames.</p> <p>Specifieke vaststellingen:</p> <ul style="list-style-type: none"> <li>• De cementering is zichtbaar en toegankelijk, waardoor staalname mogelijk was.</li> <li>• In enkele delen bestaan de wanden uit blote beton- of metselwerkvlakken zonder cementeringslaag.</li> <li>• Er werden geen afwijkende of risicovolle afwerkingslagen vastgesteld die wijzen op historisch asbesthoudende cementerings- of pleistertoepassingen.</li> </ul> <p>Monsternamen en analyse:</p> <ul style="list-style-type: none"> <li>• Conform het Inspectieprotocol is een monsternamen en labo-analyse vereist om pleisterwerk als niet-asbesthoudend te kunnen identificeren, tenzij geldige bewijsdocumenten beschikbaar zijn.</li> <li>• De staalnames werden uitgevoerd via steekproeven, volgens de methodologie beschreven in het geconsolideerde inspectieprotocol.</li> <li>• De stalen werden geanalyseerd door een FOD WASO erkend asbestlaboratorium.</li> <li>• Staalnames werden uitgevoerd in representatieve zones van de binnenmuren.</li> </ul> |

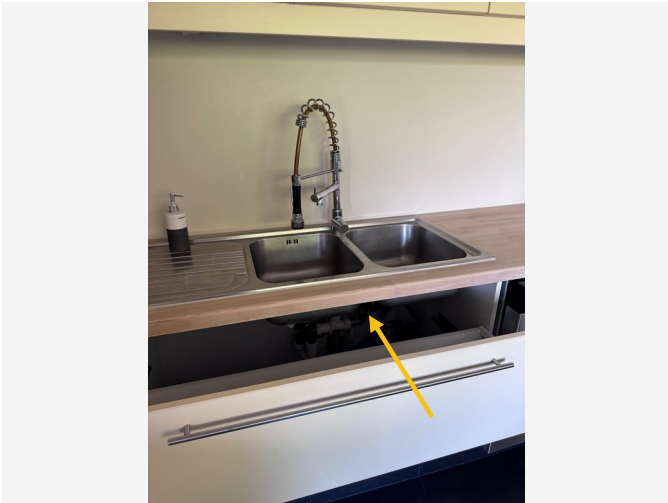
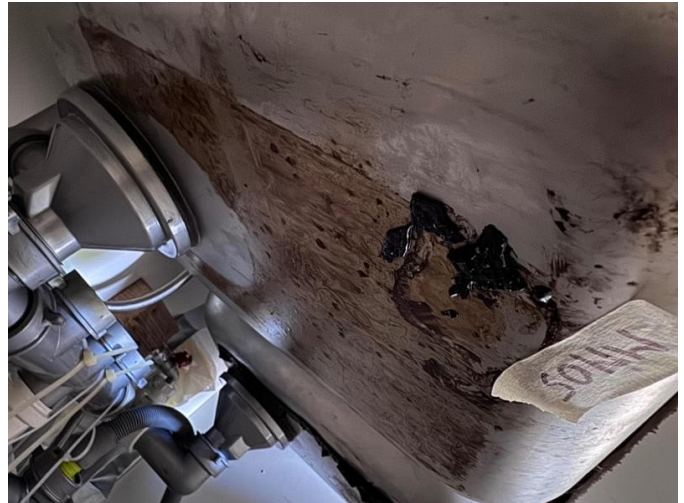
| <p><b>Opmerking</b></p> | <p>Aan de onderzijde van de spoelbak in de keuken wordt een antidreunlaag aangetroffen. Deze bestaat uit een grijze tot zwarte aangebrachte coating, bedoeld om contactgeluid te dempen.</p> <p>Gezien het materiaaltype, de ouderdom en de visuele kenmerken wordt deze toepassing conform het Inspectieprotocol als asbestverdacht beschouwd.</p> <p>Specifieke vaststellingen:</p> <ul style="list-style-type: none"> <li>• De spoelbak in de berging beschikt niet over een antidreun, enkel deze van de keuken.</li> <li>• De antidreunlaag is zichtbaar en toegankelijk, waardoor staalname mogelijk was.</li> <li>• De toepassing vertoont kenmerken die overeenkomen met historisch gebruikte dempingslagen, waarin asbest in het verleden frequent werd toegepast.</li> <li>• De hoeveelheid betreft een inschatting, gebaseerd op visuele vaststellingen en de uitgevoerde staalname.</li> </ul> <p>Monstername en analyse:</p> <ul style="list-style-type: none"> <li>• Conform het Inspectieprotocol is een monstername en labo-analyse vereist om een verdachte toepassing als niet-asbesthoudend te kunnen identificeren.</li> <li>• De staalname werd uitgevoerd volgens de gestelde methodologie uit het geconsolideerde inspectieprotocol.</li> <li>• Het staal werd geanalyseerd door een FOD WASO-erkend asbestlaboratorium.</li> <li>• Het analyseresultaat is opgenomen in het technisch dossier en vormt de basis voor de beoordeling van deze toepassing.</li> </ul> <p>Opmerking bij onderliggende lagen:</p> <ul style="list-style-type: none"> <li>• De uitgevoerde staalname is niet noodzakelijk representatief voor eventuele bijkomende of onderliggende dempingslagen die niet zichtbaar of niet toegankelijk waren.</li> <li>• Indien tijdens toekomstige werken bijkomende verdachte lagen worden aangetroffen, is het aangewezen om deze te laten beoordelen door een asbestdeskundige.</li> </ul> |

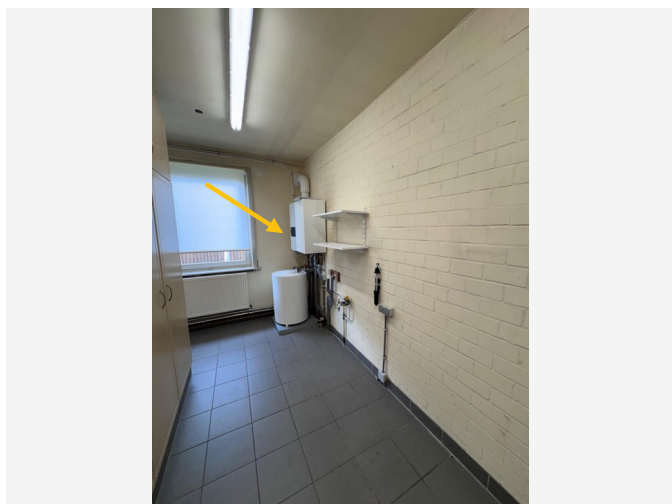
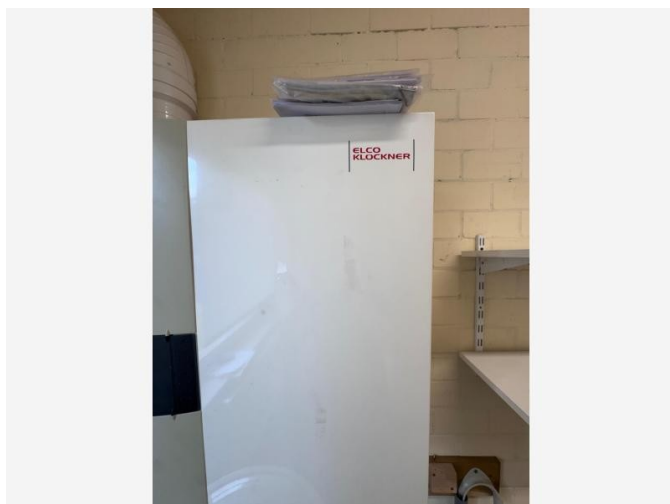
## Fiche 16: Woning - Verwarmingsinstallatie

| <p>Fiche 16: Woning -<br/>Verwarmingsinstallatie</p> | <p>Tijdens de inspectie werd de verwarmingsinstallatie (Elco Klockner, Thision), gelegen in de berging, beoordeeld op basis van een visuele inspectie van het toestel en de direct zichtbare aansluitingen en componenten. De beoordeling omvatte zowel het toestel zelf, als de aansluitende leidingen, omkasting, vloerplaat en eventuele isolatiematerialen.</p> <p>Vaststellingen:</p> <ul style="list-style-type: none"> <li>• De toepassing dateert van 2004.</li> <li>• Het gekende bouwjaar wordt bevestigd op basis van het kentekenplaatje en stemt overeen met de technische specificaties van het toestel.</li> <li>• Er wordt geen asbestverdachte vloerplaat opgemerkt in de stookruimte.</li> </ul> <p>Conclusie:</p> <ul style="list-style-type: none"> <li>• Op basis van de uitgevoerde inspectie wordt de toepassing als niet-asbestverdacht beschouwd.</li> <li>• Er werd geen staalname uitgevoerd, aangezien er geen indicatie was van asbestverdacht materiaal.</li> </ul> <p>Opmerking voor toekomstige werken:</p> <ul style="list-style-type: none"> <li>• Indien bij werken onderliggende of oudere lagen zichtbaar worden, is het aangewezen deze opnieuw te laten beoordelen door een asbestdeskundige.</li> <li>• Verborgene of niet-toegankelijke delen vallen buiten de scope van deze inventarisatie.</li> </ul> | <p>Plan 1.3: Woning - Gelijkvloers</p> |

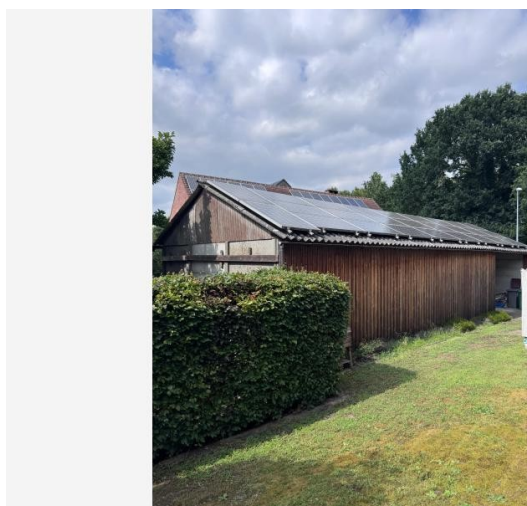
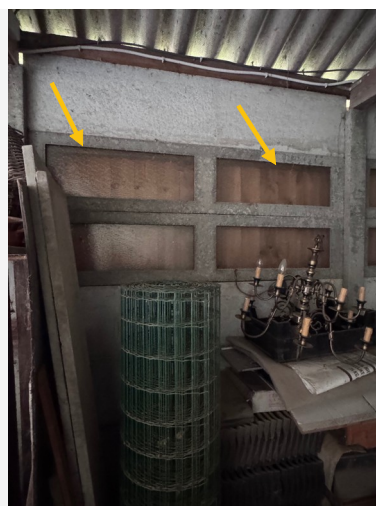
### Fiche 17: Tuinberging – Afdichting ramen aan buitenzijde

| Beschrijving | Notitie | Terug te vinden op plannen |
|---|---|---|
| Fiche 17: Tuinberging - Afdichting ramen aan buitenzijde | De tuinberging is aan de buitenzijde afgewerkt met houten latwerk. Aan de binnenzijde worden enkele ramen waargenomen, waar geen afdichting (mastiek/kit) kan worden vastgesteld aan de binnenzijde. Het is daarbij niet uit de sluiten dat er asbestverdachte mastiek/kit aan de buitenzijde van de ramen aanwezig is. | Plan 2.3: Tuinberging plan |

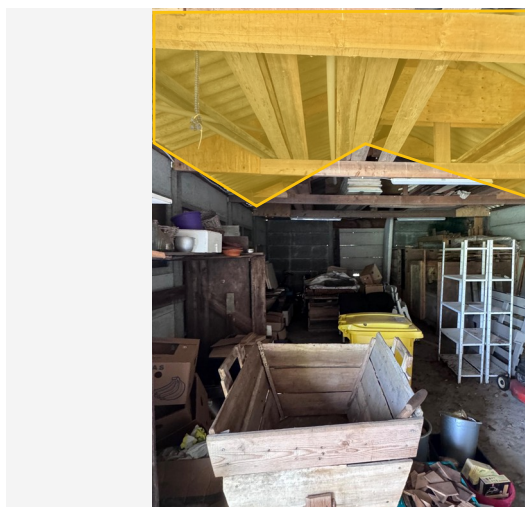
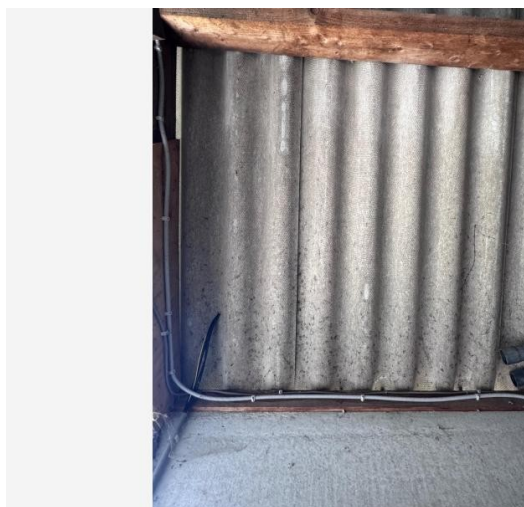
## Fiche 19: Tuinberging – Afwezigheid onderdak

| <p>Fiche 19: Tuinberging - Afwezigheid onderdak</p> | <p>Tijdens de visuele inspectie werd vastgesteld dat deze verplicht te onderzoeken toepassing niet aanwezig is t.h.v. de tuinberging.</p> <p>De beoordeling gebeurde op basis van een volledige visuele inspectie van alle zichtbare en toegankelijke zones die binnen de scope van de niet-destructieve asbestinventaris vallen.</p> <p>Aangezien deze toepassing niet voorkomt binnen deze constructie, wordt ze niet verder geïnventariseerd in dit verslag.</p> <p>Opmerking:</p> <ul style="list-style-type: none"> <li>• Indien tijdens toekomstige werken, renovaties of openmakingen alsnog elementen van dit type zichtbaar worden, is het aangewezen om deze te laten beoordelen door een asbestdeskundige.</li> <li>• Verborgene of niet-toegankelijke toepassingen vallen buiten de scope van deze niet-destructieve inventarisatie.</li> </ul> | <p>Plan 2.1: Tuinberging - Dakprofiel</p> |
