St.-Paulusstraat 17, 2400 Mol

# Fiche 1: Bakeliet toep.(schakelaars-stopcontacten) - kelder

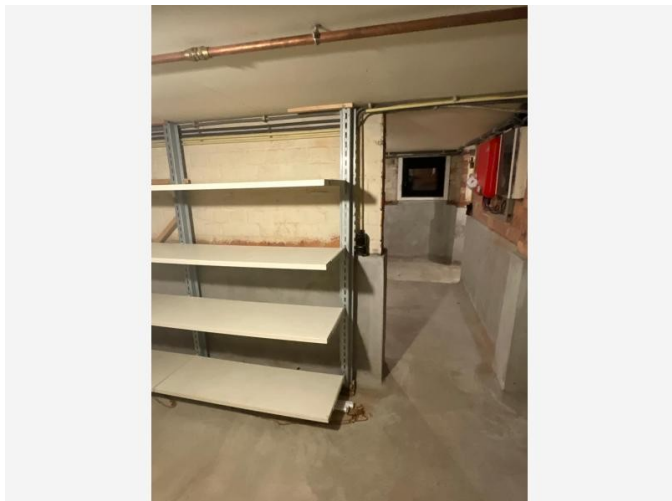
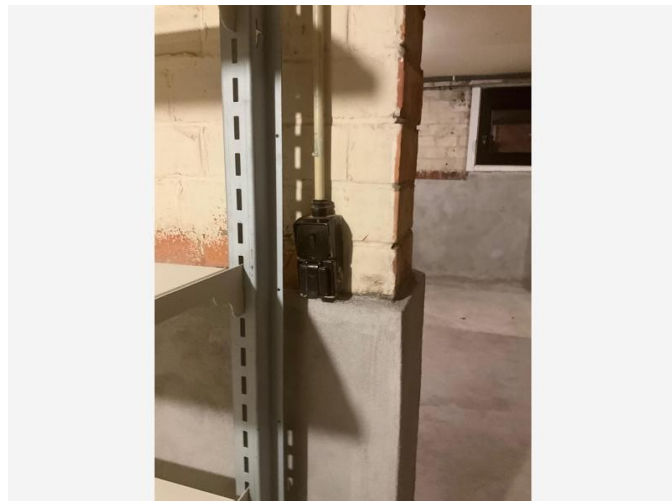
| Eindbeoordeling materiaalrisico | Laag materiaalrisico en/of verlaagde kans op vezelvrijgave |

| Asbestsoort (vezeltype) | Crocidoliet aanwezig |
| Toestand van het materiaal | Onbeschadigd, niet verweerd |

| Opmerking | <p>aantal stuks X , de toepassingen zijn aanwezig op verschillende plaatsen in de woning</p> <p>Het is moeilijk te bepalen of de bakeliettoepassingen in de woning ook effectief asbesthoudend zijn (het kan ook gaan om de asbestvrije variant).</p> <p>Er werd geen monster genomen o.w.v. beschadiging aan een elektrisch gerelateerde toepassing, extra controle bij verwijdering van het verdacht materiaal.</p> |

- Zorg voor een veilig beheer. Vermijd het beschadigen van het asbestmateriaal. Controleer de toestand jaarlijks op wijzigingen.

- Eenvoudige handelingen: mag via doe-het-zelf of door werknemer(s) met opleidingsattest eenvoudige handelingen  
Schakelaars, stopcontacten en andere gelijkaardige toepassingen kunnen eenvoudig losgeschroefd worden --> EH doe-het-zelf.

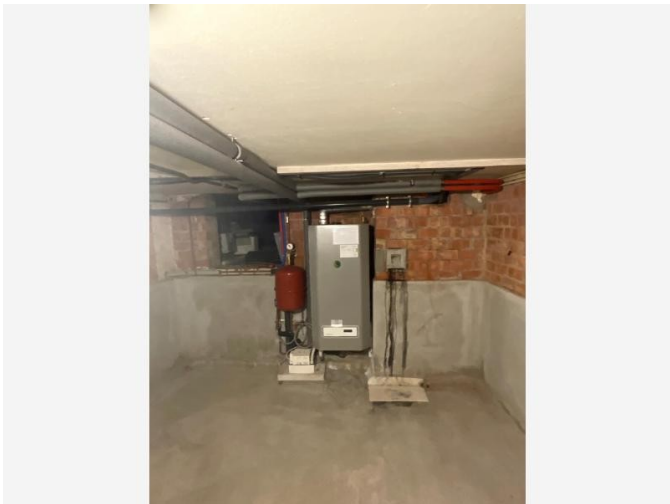
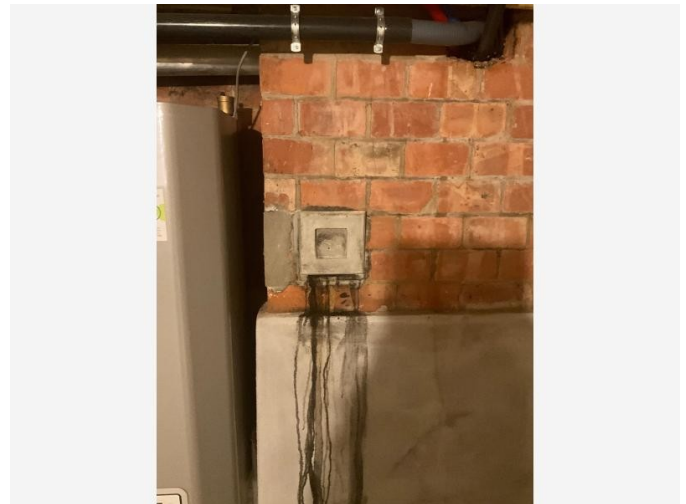
| Beschrijving | Roetluik - kelder & 2e verdieping |

| Eindbeoordeling materiaalrisico | Laag materiaalrisico en/of verlaagde kans op vezelvrijgave |

| Asbestsoort (vezeltype) | Crocidoliet aanwezig |
| Toestand van het materiaal | Onbeschadigd, niet verweerd |

- Zorg voor een veilig beheer. Vermijd het beschadigen van het asbestmateriaal. Controleer de toestand jaarlijks op wijzigingen.
- Voer bijkomende staalname(s) uit.

Het roetluikje kan voorzichtig uitgeschoven of losgebeiteld worden , extra bevochtigen om stof te voorkomen

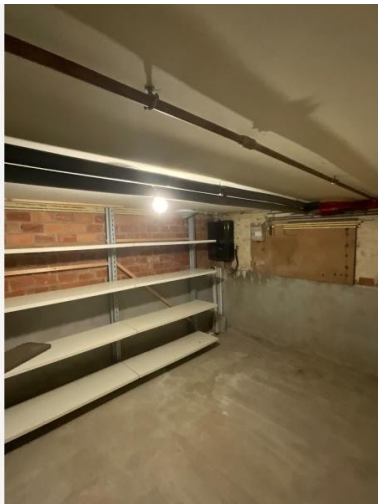
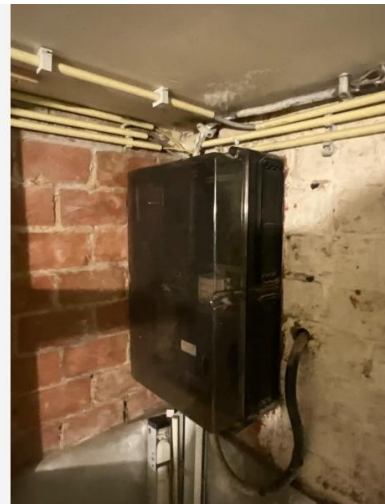
| Eindbeoordeling materiaalarisico | Zeer laag materiaalarisico en/of zeer lage kans op vezelvrijgave |

| Asbestsoort (vezeltype) | Crocidoliet aanwezig |
| Toestand van het materiaal | Onbeschadigd, niet verweerd |

| Opmerking | Het is moeilijk te bepalen of de bakeliettoepassingen in de woning ook effectief asbesthoudend zijn (het kan ook gaan om de asbestvrije variant).-Er werd geen monster genomen oww beschadiging aan een elektrisch gerelateerde toepassing, extra controle bij verwijdering van het verdacht materiaal. Vermoedelijk zal de toepassing verwijderd worden bij aanpassing van het elektriciteitsnetwerk. |

- Zorg voor een veilig beheer. Vermijd het beschadigen van het asbestmateriaal. Controleer de toestand jaarlijks op wijzigingen.
- Voer bijkomende staalname(s) uit.

- Eenvoudige handelingen: mag via doe-het-zelf of door werknemer(s) met opleidingsattest eenvoudige handelingen  
De toepassing dient verwijderd te worden door de netbeheerder, vermoedelijk word dit uitgevoerd wanneer de oude meterkast vervangen word door een digitale meter.  
Zie ook link Zie <https://ovam.vlaanderen.be/wie-mag-wat-verwijderen>  
<https://ovam.vlaanderen.be/voorzorgsmaatregelen-bij-asbestverwijdering>  
methodiek verwijderingsmethodes worden achteraan in het attest verder toegelicht

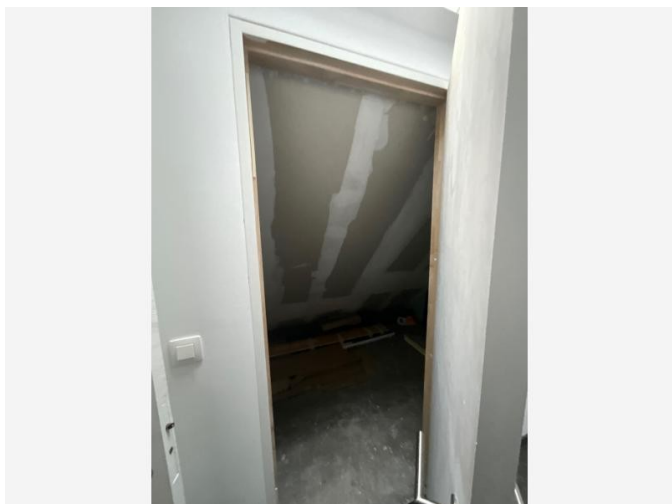
**Reden:** aanwezigheid onderdak kon niet vastgesteld worden

Aanwezigheid onderdak kon niet vastgesteld worden: isolatieplaten aan de binnenkant

Bij werken kan een stelling geplaatst worden om bijkomend te controleren

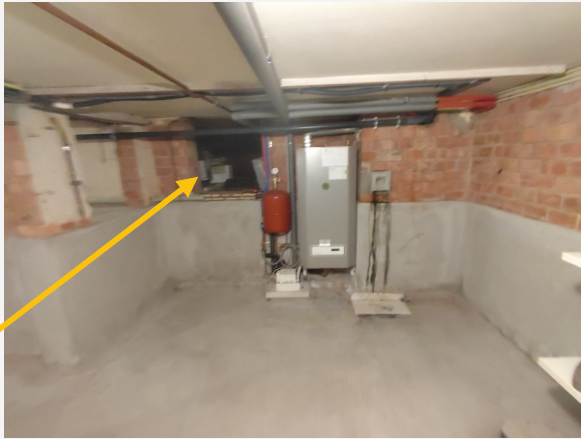
**Reden:** de inspectieruimte is lager dan 1,5 m

**Uitleg van de asbestdeskundige:** In het inspectieprotocol behoort een ruimte lager dan 1,5 m niet tot het onderzoek.

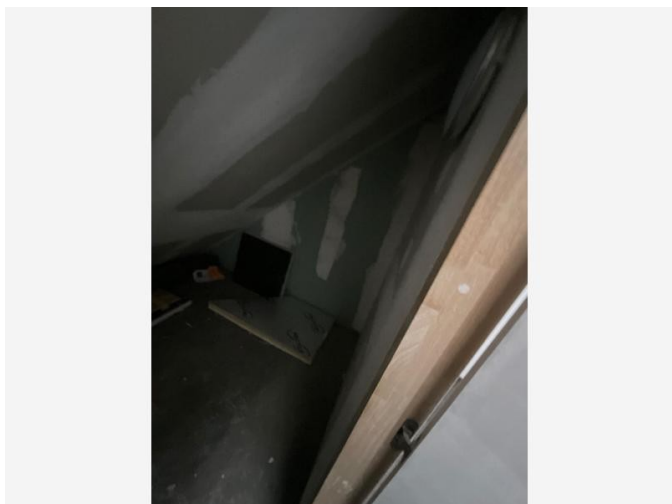
Er zijn binnenwanden afgewerkt met vals plaatmateriaal .

Het is niet duidelijk of er verdacht pleisterwerk of ander materiaal aanwezig is achter deze valse wanden, het is aangewezen om bijkomend onderzoek uit te voeren bij werken.

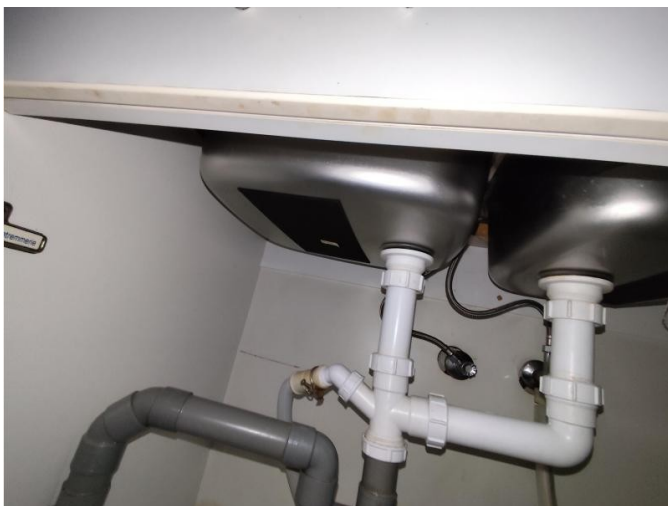
De keuken is van een recent bouwjaar, de ontdreuningsplaat spoelbak keuken werd gecontroleerd en is niet verdacht

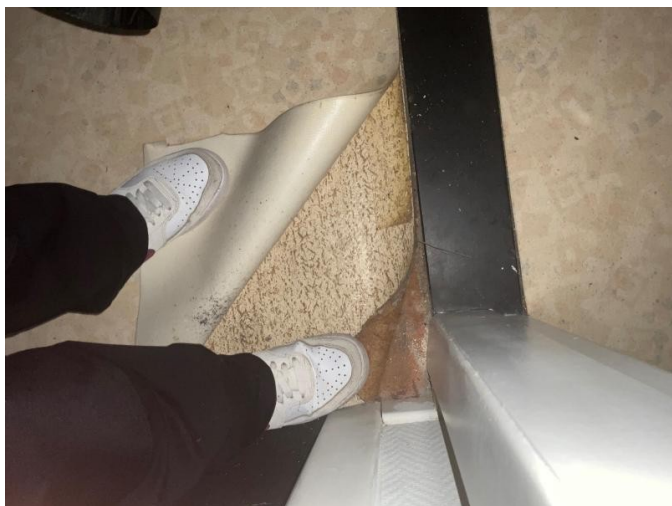
Volgens expertise kunnen we deze vinyl als niet asbest verdacht beschouwen.

(soepel en flexibel van structuur)

(onderkant met jute/koord)

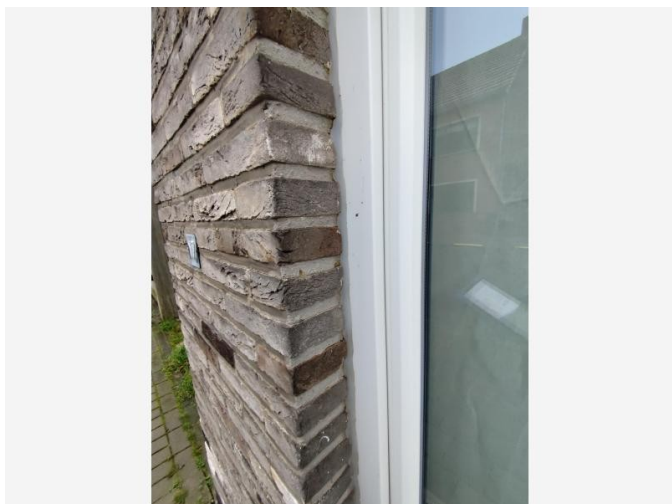
De mastiek werd gecontroleerd en als niet-asbesthoudend beschouwd. (zacht en elastisch)

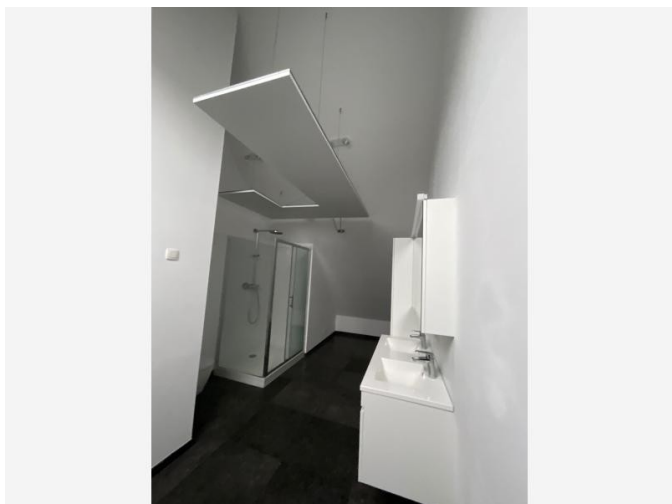
Er zijn plafonds afgewerkt in plaatmateriaal. Het is niet duidelijk of er pleisterwerk of verdacht materiaal aanwezig is achter deze valse plafonds, het is aangewezen om bijkomend onderzoek uit te voeren bij werken.

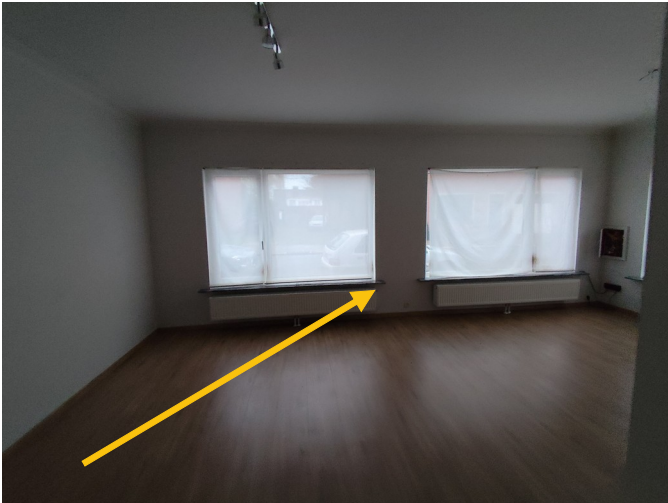
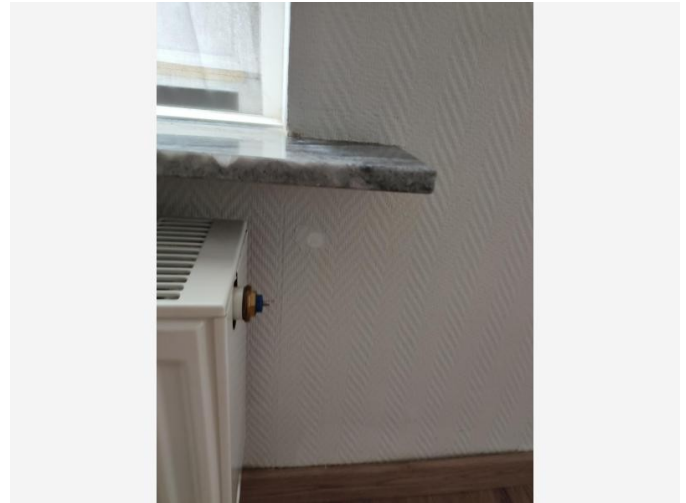
## Fiche 11: Muurpleister

Geen asbest

| # | Type | Referentie | Resultaat |
|---|---|---|---|
| 11.1 | Mengmonster | 1 | Geen asbest |

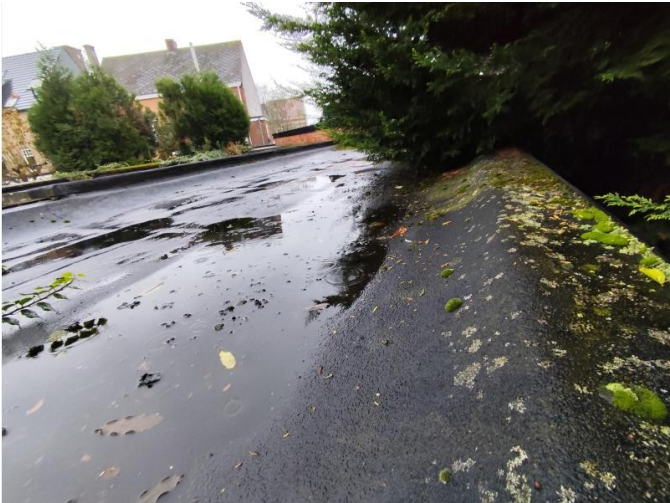
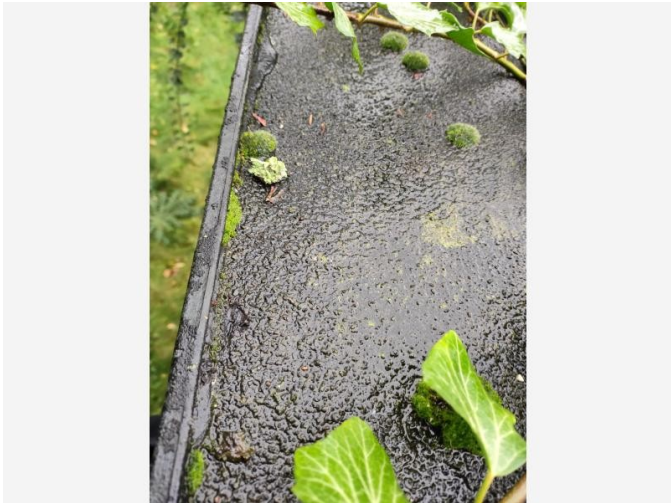
Geen asbest

| # | Type | Referentie | Resultaat |
|---|---|---|---|
| 12.1 | Puntmonster | 3 | Geen asbest |

| Opmerking | Er werd een staal genomen aan een overlappend stuk roofing waardoor de waterdichtheid van de dakbedekking niet in het gedrang. Het is niet duidelijk of er asbestverdachte onderlagen aanwezig zijn.. De vermelde oppervlaktes, diktes en volumes betreffen een beredeneerde schatting. Er worden geen rechten verleend aan deze oppervlaktes/diktes/volumes. |

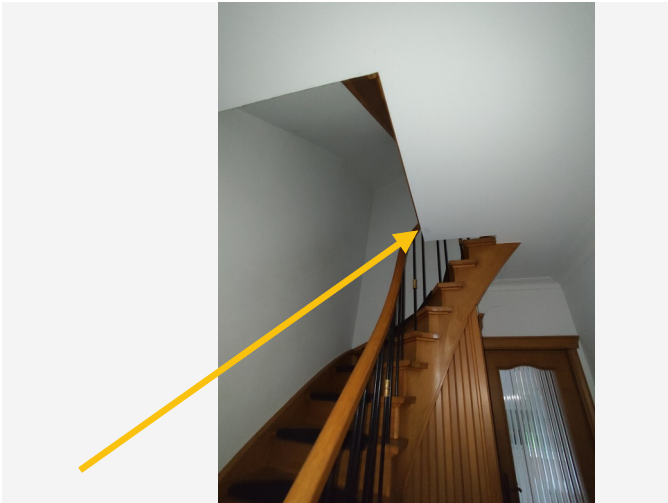
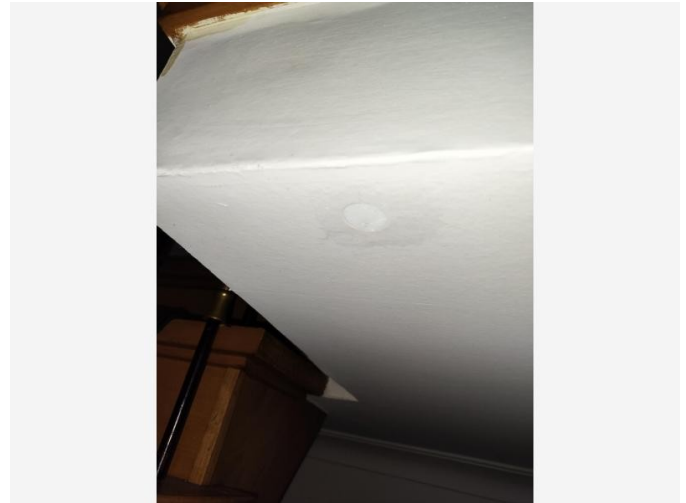
## Fiche 13: Plafondpleister

Geen asbest

| # | Type | Referentie | Resultaat |
|---|---|---|---|
| 13.1 | Mengmonster | 2 | Geen asbest |
