# Asbestinventarisat attest

Diestsesteenweg 782, 3010 Leuven

Attestnummer : 20260806-000326.000

**Niet-asbestveilig**

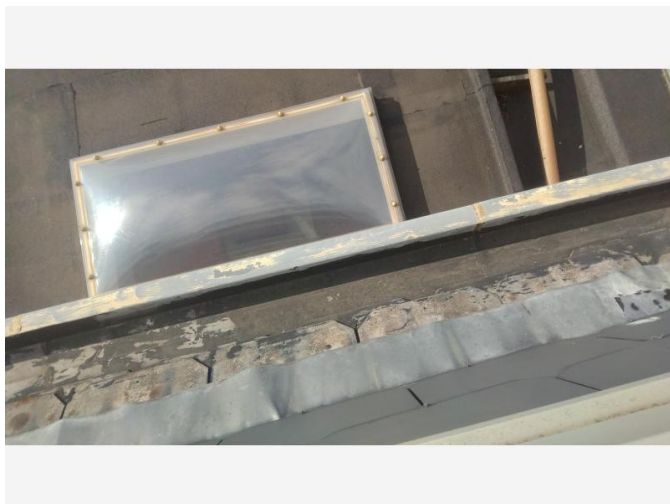
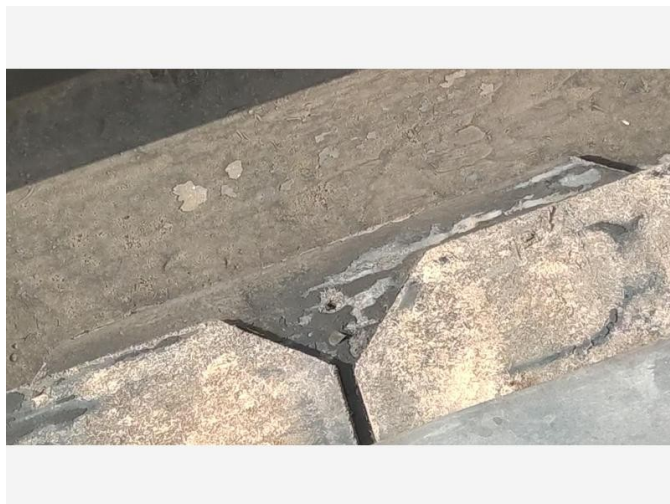
Overzichtsfoto

Detailfoto

| Eindbeoordeling materiaalrisico | Verhoogd materiaalrisico en/of verhoogde kans op vezelvrijgave |

| Asbestsoort (vezeltype) | Crocidoliet aanwezig |
| Toestand van het materiaal | Matig beschadigd, matig verweerd |

| Beschrijving | Gevel met cementleien |

Het asbestmateriaal valt onder de mijlpaal van 2034.

Verwijderen

- Verwijder dit asbestmateriaal zo snel mogelijk. Volg de toestand goed op.
- Hemelwater dat afspoelt van asbestcement daken of gevels kan asbestdeeltjes bevatten. Gebruik het enkel voor gesloten circuits (bv. spoelen toiletten). Reinig na het vervangen van het dak of de gevel de dakgoten en regenwaterput of -ton om asbesthoudend sediment of slib te verwijderen
- Voer bijkomende staalname(s) uit.

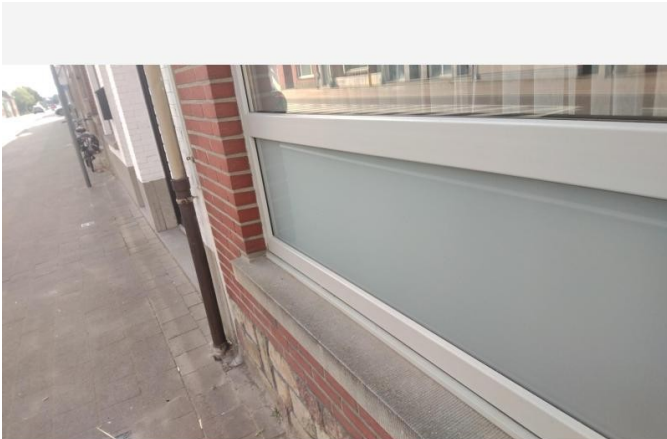
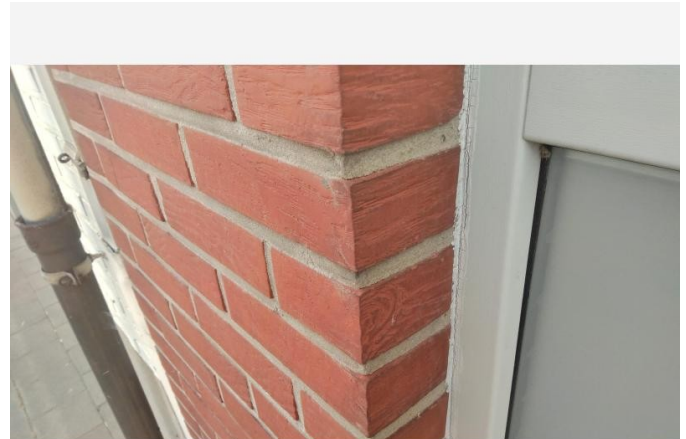
Overzichtsfoto

Detailfoto

| Eindbeoordeling materiaalarisico | Laag materiaalarisico en/of verlaagde kans op vezelvrijgave |

| Toestand van het materiaal | Licht beschadigd, licht verweerd. Intacte calciumsilicaatplaat of materiaal met categorie 3-gebondenheid |

| Beschrijving | Mastiek (asbestverdacht) |

Het asbestmateriaal valt onder de mijlpaal van 2040.

Zorgvuldig beheren

- Zorg voor een veilig beheer. Vermijd het beschadigen van het asbestmateriaal. Controleer de toestand jaarlijks op wijzigingen.
- Voer bijkomende staalname(s) uit.

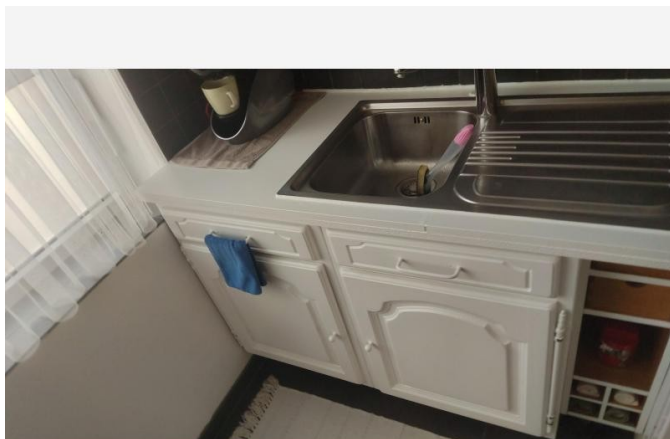
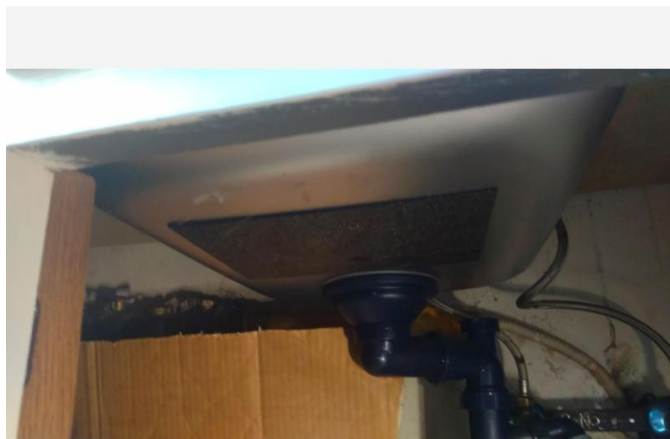
Overzichtsfoto

Detailfoto

| Eindbeoordeling materiaalrisico | Laag materiaalrisico en/of verlaagde kans op vezelvrijgave |

| Toestand van het materiaal | Onbeschadigd, niet verweerd |

| Beschrijving | Anti-dreunplaatje |

Het asbestmateriaal valt onder de mijlpaal van 2040.

Zorgvuldig beheren

- Verwijder dit asbestmateriaal zo snel mogelijk. Volg de toestand goed op.
- Voer bijkomende staalname(s) uit.

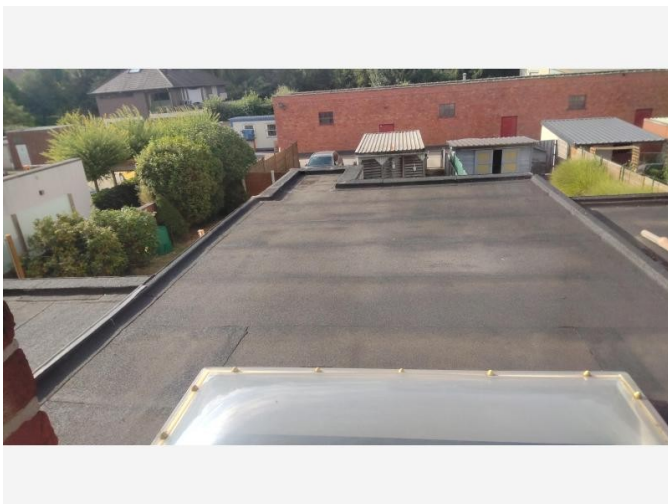
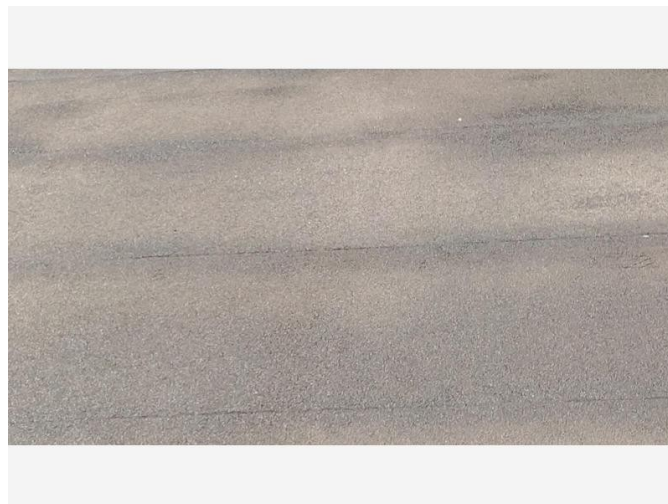
Overzichtsfoto

Detailfoto

Het asbestmateriaal valt onder de mijlpaal van 2040.

Zorgvuldig beheren

- Zorg voor een veilig beheer. Vermijd het beschadigen van het asbestmateriaal. Controleer de toestand jaarlijks op wijzigingen.
- Voer bijkomende staalname(s) uit.

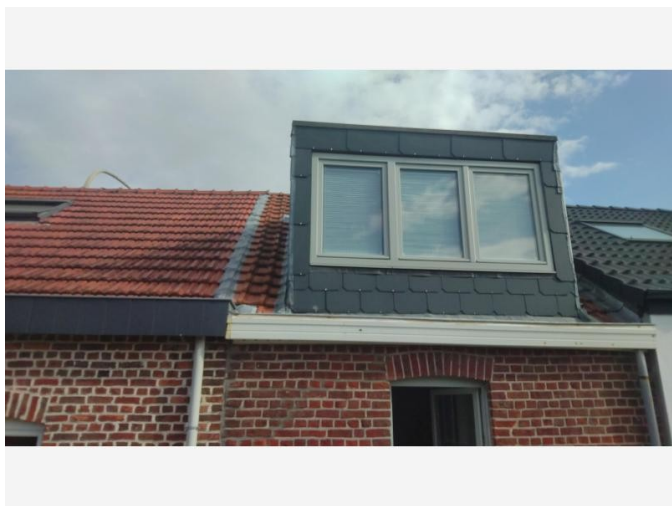
*Situeringsfoto*

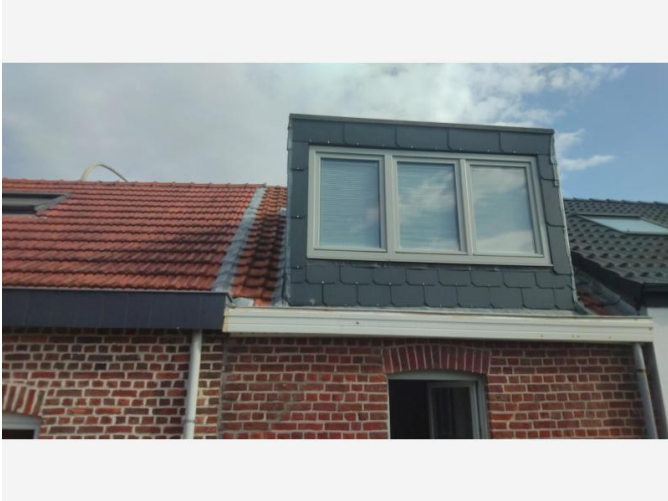
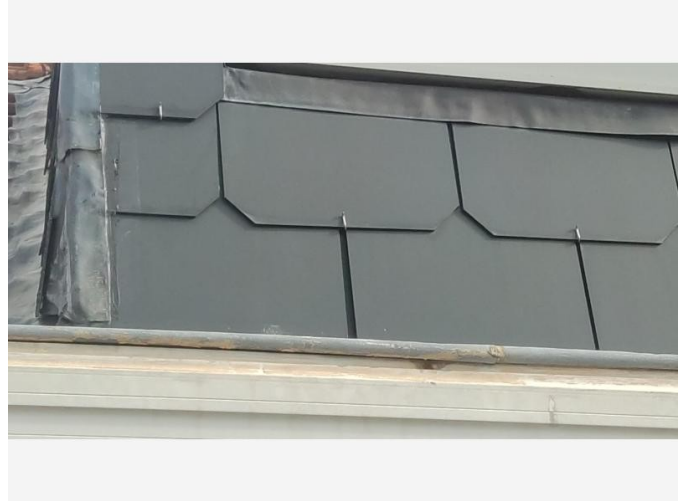
## Fiche 7: Dakkapel met cementleien

Geen asbest

Overzichtsfoto

Detailfoto

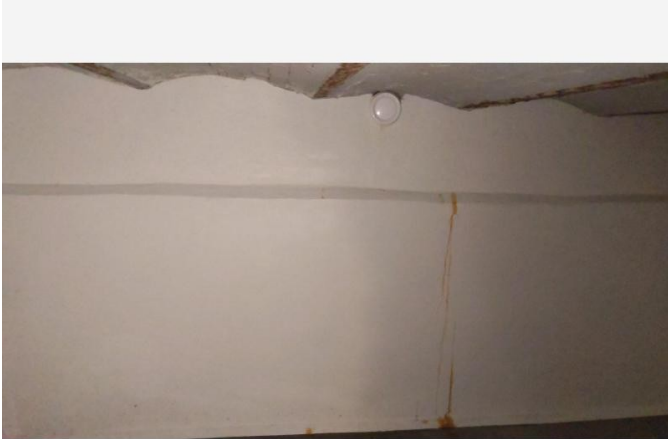
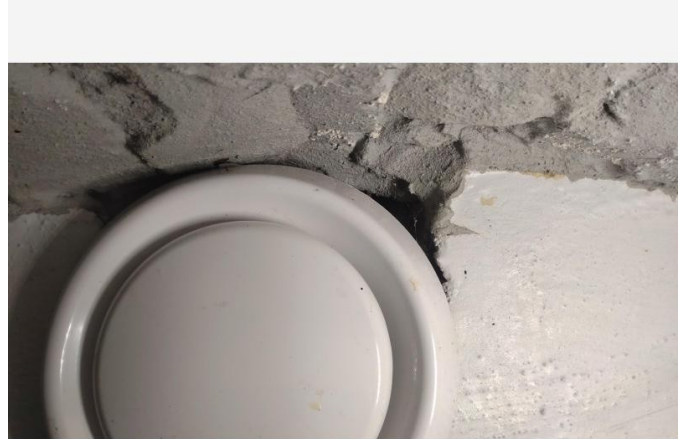
## Fiche 8: Smeerlaag in cement (binnen)

Geen asbest

Overzichtsfoto

Detailfoto
