# Asbestinventarisat attest

Strijmeers 40, 9520 Sint-Lievens-Houtem

Attestnummer : 20260810-000053.000

Uitgegeven op : 10.08.2026

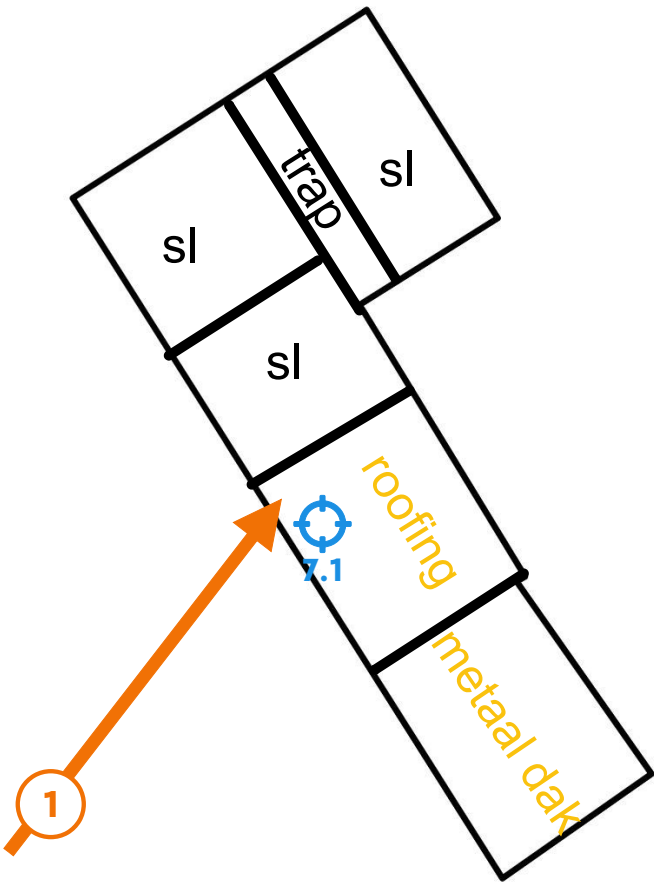
# Plan 1.2: Hoofdgebouw plan 1e

plafonds en wanden in platen

| Beschrijving | Type | Actie |
|---|---|---|
| 1. Asbest cement rookgaskanaal | Asbestmateriaal | Verwijderen |

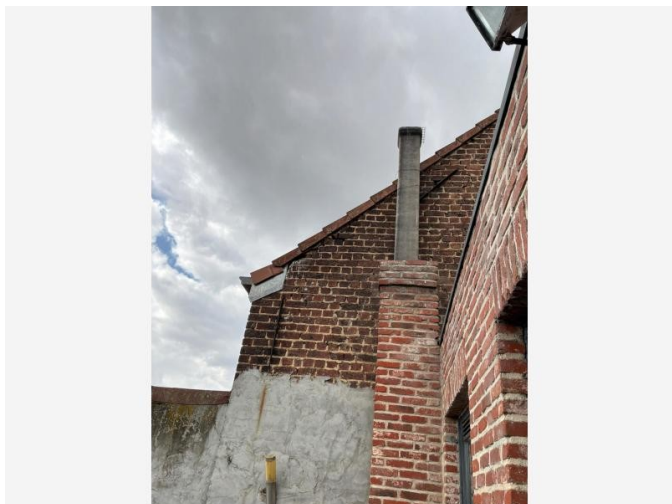
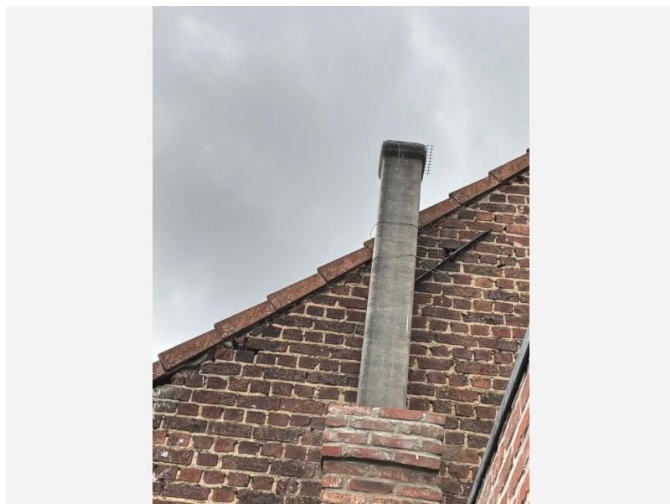
Overzichtsfoto

Detailfoto

Het asbestmateriaal valt onder de mijlpaal van 2034.

| Eindbeoordeling materiaalrisico | Verhoogd materiaalrisico en/of verhoogde kans op vezelvrijgave |

| Gebondenheid | Categorie 1: hechtgebonden in oorsprong |
| Asbestsoort (vezeltype) | Crocidoliet aanwezig |
| Asbestconcentratie | Laag (< 50%) |
| Afschermingsgraad van het gehele materiaal | Geheel of deels vrij aan de buitenlucht, maar geen contact met binnenlucht |
| Toestand van het materiaal | Matig beschadigd, matig verweerd |

| Beschrijving | Asbest cement rookgaskanaal |
| Asbestmateriaal | Rookgaskanaal |

Verwijderen

- Zorg voor een veilig beheer. Vermijd het beschadigen van het asbestmateriaal. Controleer de toestand jaarlijks op wijzigingen.
- Voer bijkomende staalname(s) uit.

- Eenvoudige handelingen: mag via doe-het-zelf of door werknemer(s) met opleidingsattest eenvoudige handelingen  
Bij het uitvoeren van eenvoudige handelingen, zoals toegestaan via doe-het-zelfmethoden of door werknemers met een opleidingsattest, is het gebruik van de juiste persoonlijke beschermingsmiddelen (PBM's) verplicht om blootstelling aan asbestvezels te voorkomen. Wij adviseren echter om asbest te laten verwijderen door een werknemer met opleidingscertificaat. Maar het is ook toegestaan via de doe-het-zelfmethode, mits de juiste voorzorgsmaatregelen en PBM's in acht worden genomen. De te gebruiken PBMs zijn:
  - FFP3-mondmasker of halfgelaatsmasker met P3 filter
  - wegwerpoverall (Tyvek CATIII, type 5 en 6)

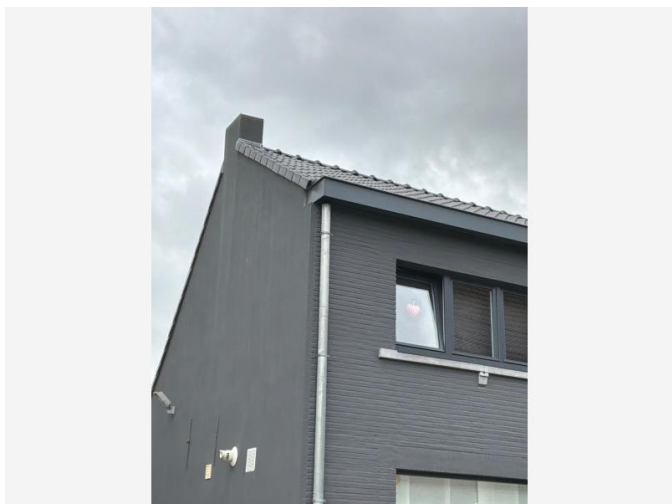
Situeringfoto

**Reden:** Het te onderzoeken materiaal situeert zich hoger dan 3,50 m te rekenen vanaf een veilige ondergrond

**Uitleg van de asbestdeskundige:** De binnekant van de schouw is niet inspecteerbaar, aan de buitenkant van de schouw werd zichtbaar geen asbest aangetroffen. Bij werken in of aan de schouw extra aandacht besteden, hier kan zich mogelijks nog asbest schuilhouden. De inspecteur kon dit tijdens zijn bezoek niet vaststellen, daar deze handelingen onder een destructieve handeling zou vallen.

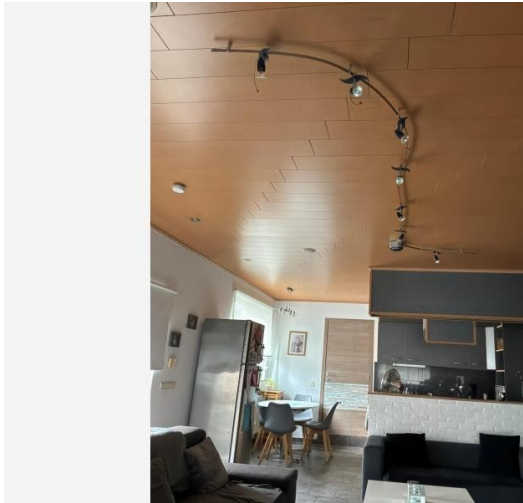
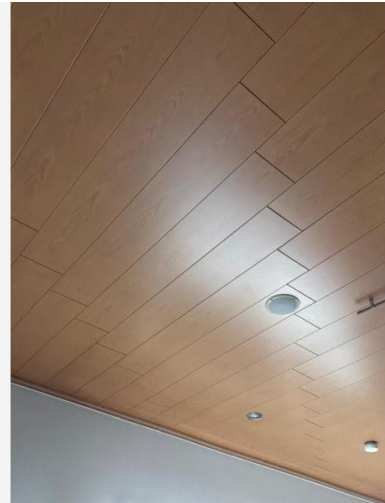
*Situeringfoto*

*Detailfoto*

Dit type plafond is niet asbest verdacht. Er kan echter geen uitspraak gedaan worden over de achterligende delen. Hier kunnen zich mogelijk nog verdacht materialen bevinden.

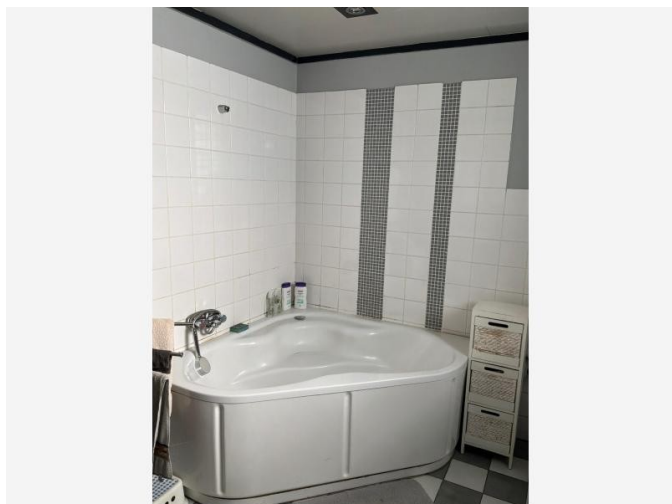
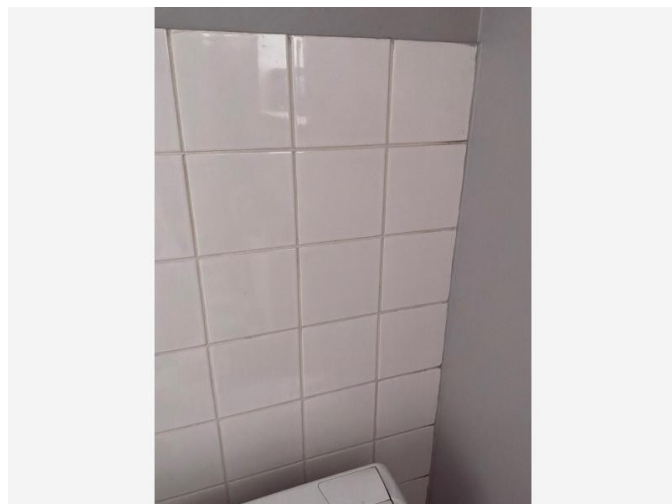
Situeringfoto

Detailfoto

Mogelijk bevinden zich achter deze tegels verdachte lijmen. Bij werken aan de tegels is een aanvullend onderzoek aangewezen om de aard van de lijmen te bepalen.

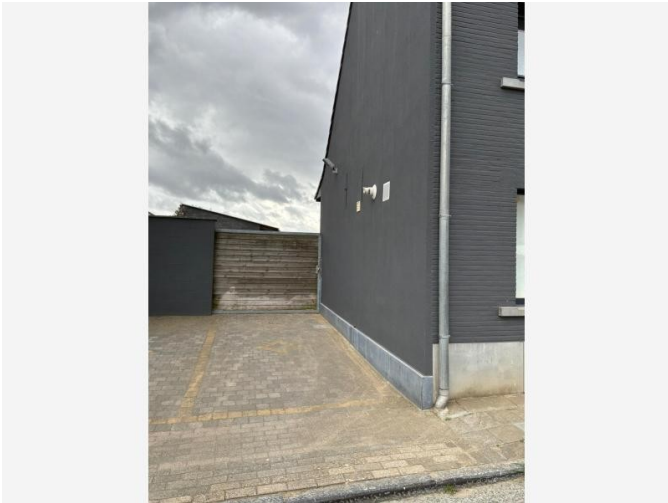
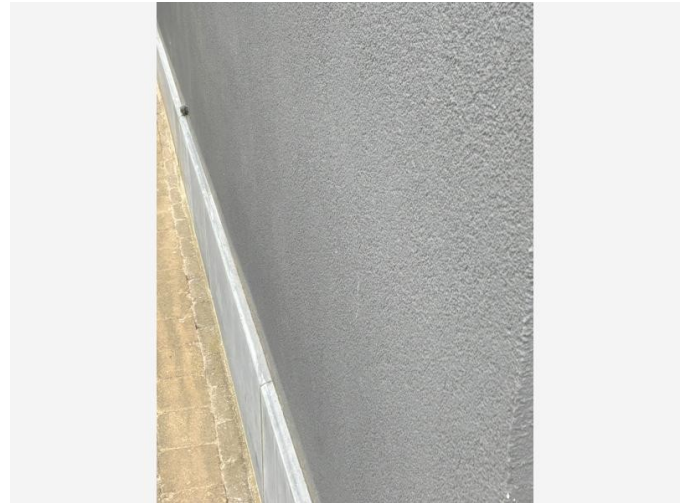
## Fiche 6: 93. crepi gevel

Geen asbest

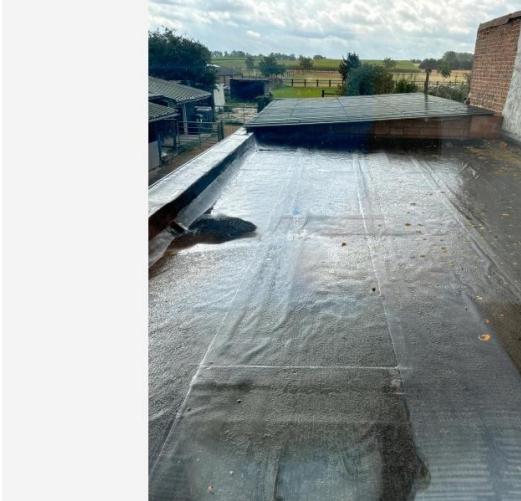
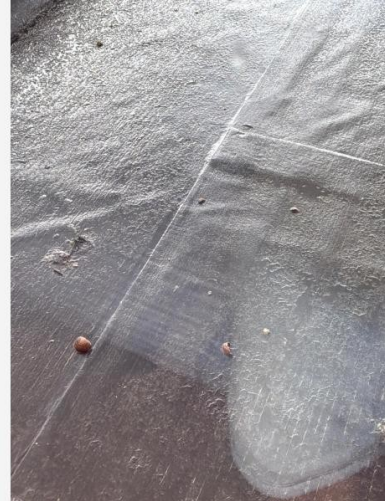
## Fiche 7: 9. roofing dak

Geen asbest

| # | Type | Referentie | Resultaat |
|---|---|---|---|
| 7.1 | Puntmonster | Mm2 | Geen asbest |

| Opmerking | GESchatte heoveelheid. Er kan enkel een uitspraak gedaan worden over de bovenste laag. Mogelijks bevinden er zich nog enkele lagen onder de toplaag. |

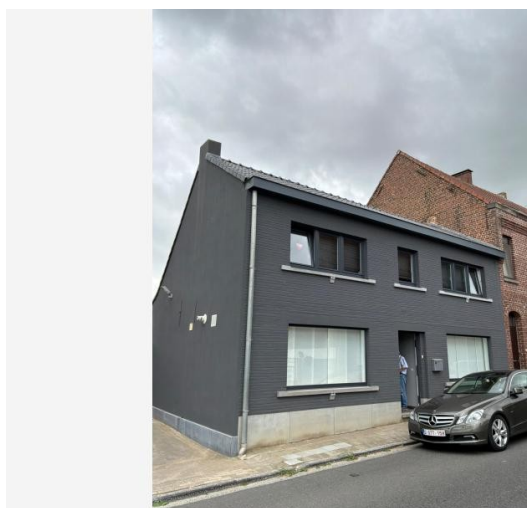
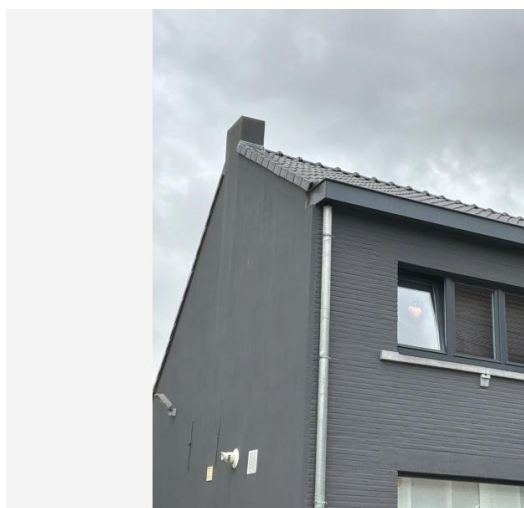
### Fiche 8: 3. Dak type: niet asbest verdacht

| Beschrijving | Notitie | Terug te vinden op plannen |
|---|---|---|
| Fiche 8: 3. Dak type: niet asbest verdacht | Dit dak type is niet asbest verdacht. | Plan 1.2: Hoofdgebouw plan 1e<br>Plan 1.3: Hoofdgebouw plan dak |

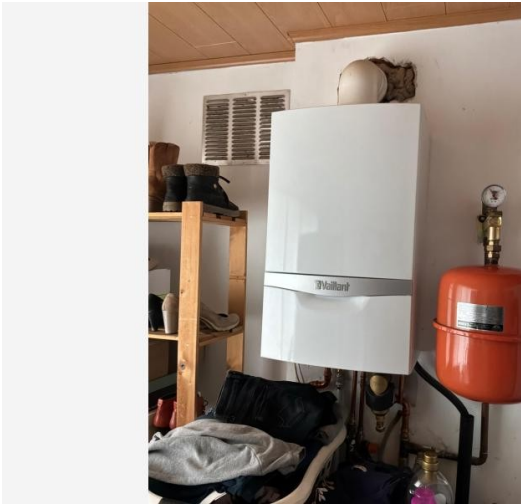
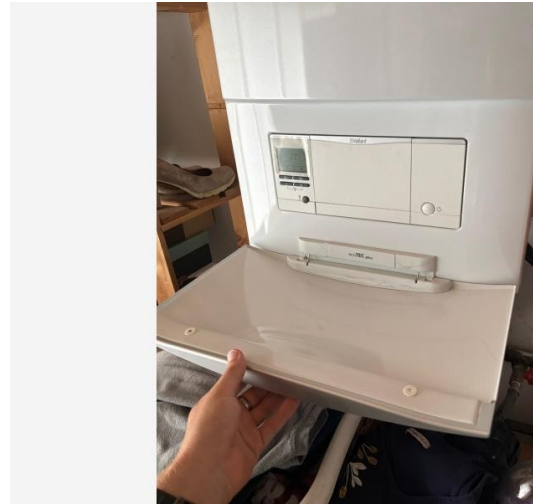
## Fiche 9: 7. Ketel: Geen asbest verdachte pakkingen waarneembaar

| Beschrijving | Notitie | Terug te vinden op plannen |
|---|---|---|
| Fiche 9: 7. Ketel: Geen asbest verdachte pakkingen waarneembaar | Aan de ketel zijn geen asbest verdachte pakkingen waar te nemen. Indien de ketel een bouwjaar van voor 2001 heeft kunnen er zich mogelijks binnen in de ketel nog asbest verdachte pakkingen bevinden. | Plan 1.1: Hoofdgebouw plan gvl |

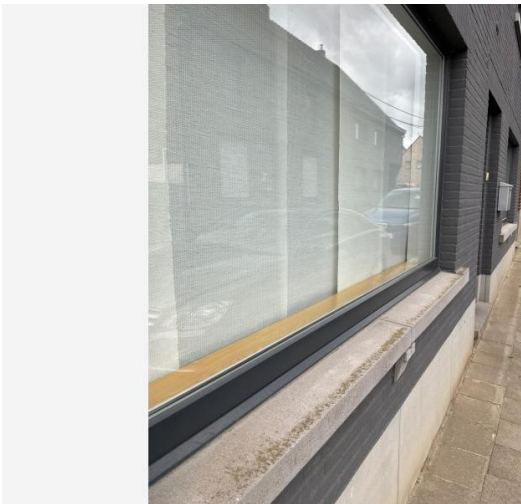
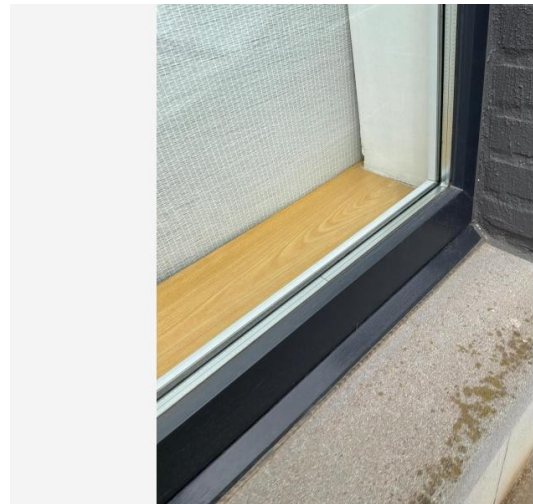
## Fiche 10: 4. mastiek type: niet asbest verdacht

| Beschrijving | Notitie | Terug te vinden op plannen |
|---|---|---|
| Fiche 10: 4. mastiek type: niet asbest verdacht | Aanwezig in alle ramen, buiten de andere aangeduide types.<br><br>Dit type mastiek is niet asbest verdacht | - |

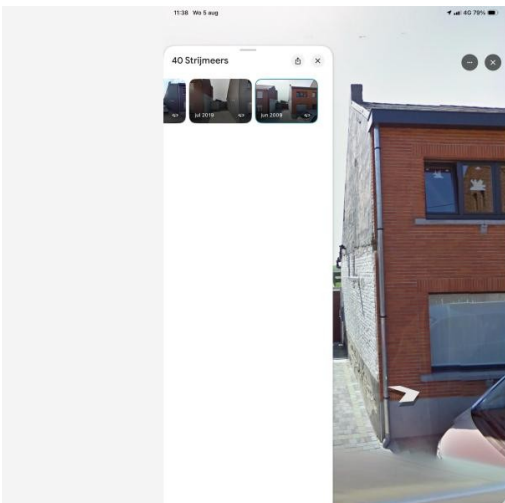
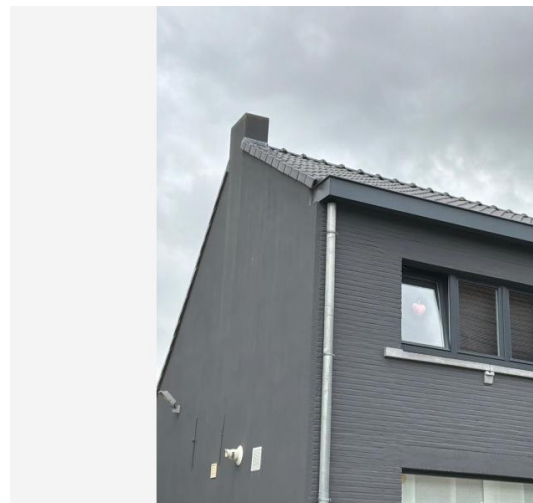
## Fiche 11: 92. Onderdak type: niet asbest verdacht

| Beschrijving | Notitie | Terug te vinden op plannen |
|---|---|---|
| Fiche 11: 92. Onderdak type: niet asbest verdacht | Dit onderdak type is niet asbest verdacht. (Deze zijn steekproefsgewijs vastgesteld en kunnen, indien de vastelling dit niet toeliet, geen uitspraak doen over het volledige onderdak. ) | Plan 1.3: Hoofdgebouw plan dak |

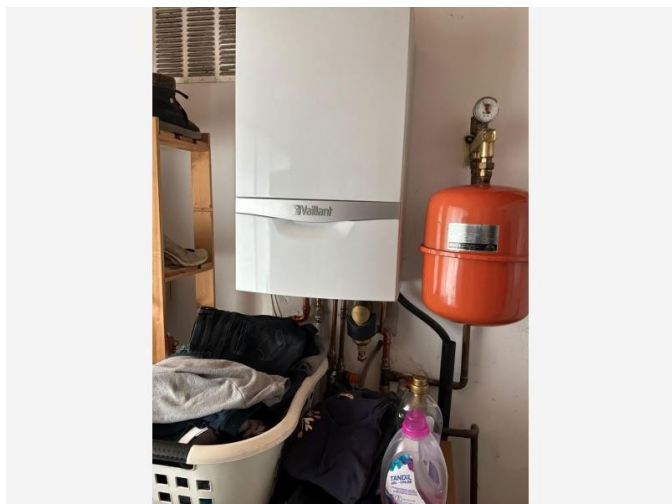
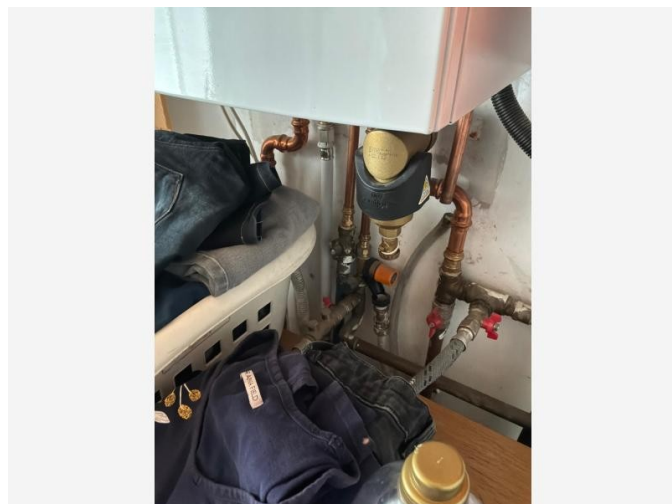
### Fiche 12: 8. buisisolatie verwarmingsbuizen: niet aanwezig

| Beschrijving | Notitie | Terug te vinden op plannen |
|---|---|---|
| Fiche 12: 8. buisisolatie verwarmingsbuizen: niet aanwezig | Deze toepassing is niet asbest verdacht. | Plan 1.1: Hoofdgebouw plan gvl |
