## CONTRÔLE D'ÉTANCHÉITÉ ET DE CONFORMITÉ D'UN RÉSERVOIR À MAZOUT

RÉF. 134/2026/75994/C01:1

DATE DU CONTRÔLE 10/07/2026  
 ADRESSE DU CONTRÔLE Rue de la Falise 18 - 5000 Namur

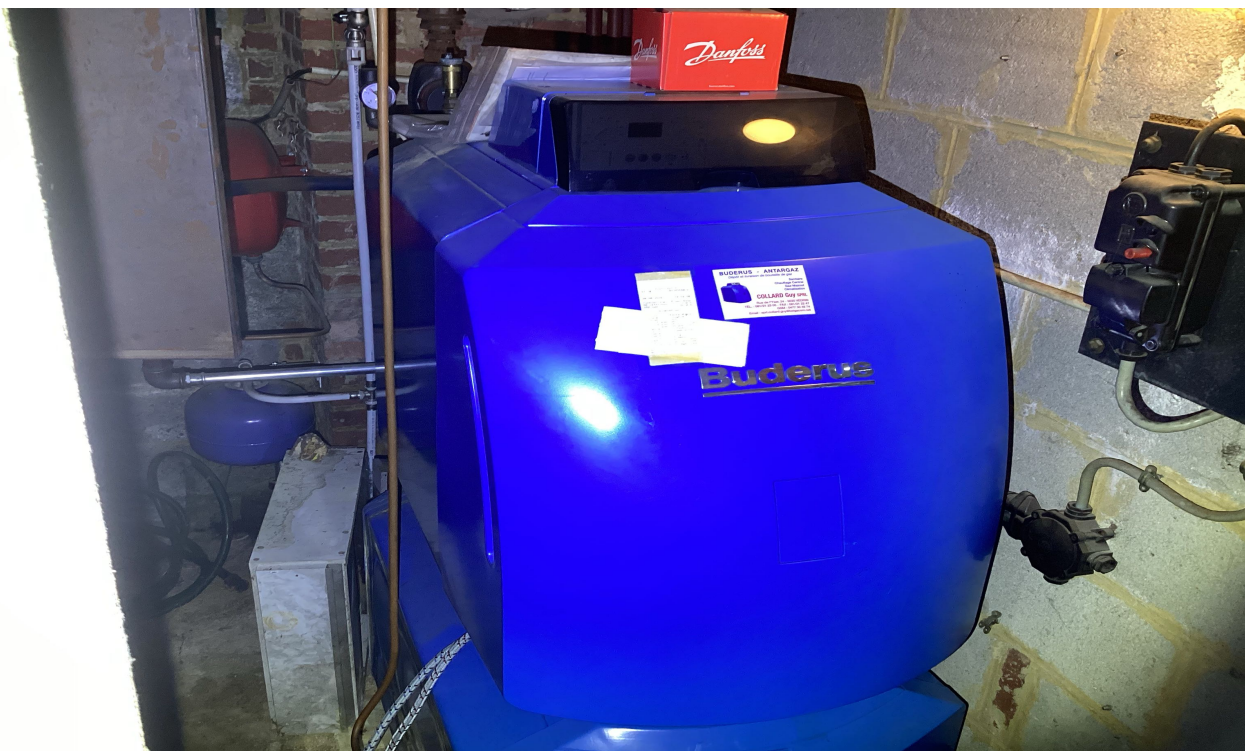
| Système de chauffage | Chaudière | Fonctionnement du système de chauffage | Fonctionne pas |

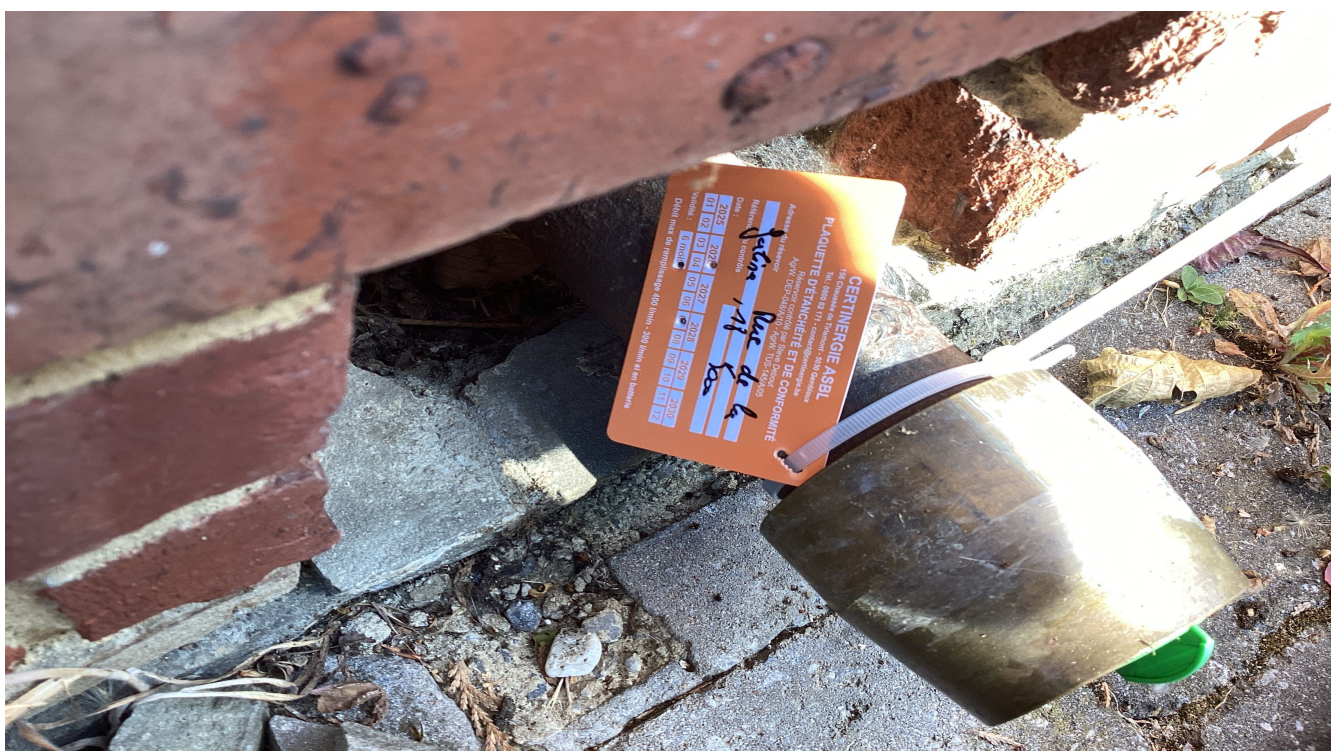
Plaquette apposée sur le réservoir

Une plaquette orange a été fixée et scellée sur la conduite de remplissage du réservoir le jour même du contrôle.
