# Asbestinventarisatetest

Brandweerstraat 63, 9820 Merelbeke-Melle

Attestnummer : 20260710-000218.000

**Niet-asbestveilig**

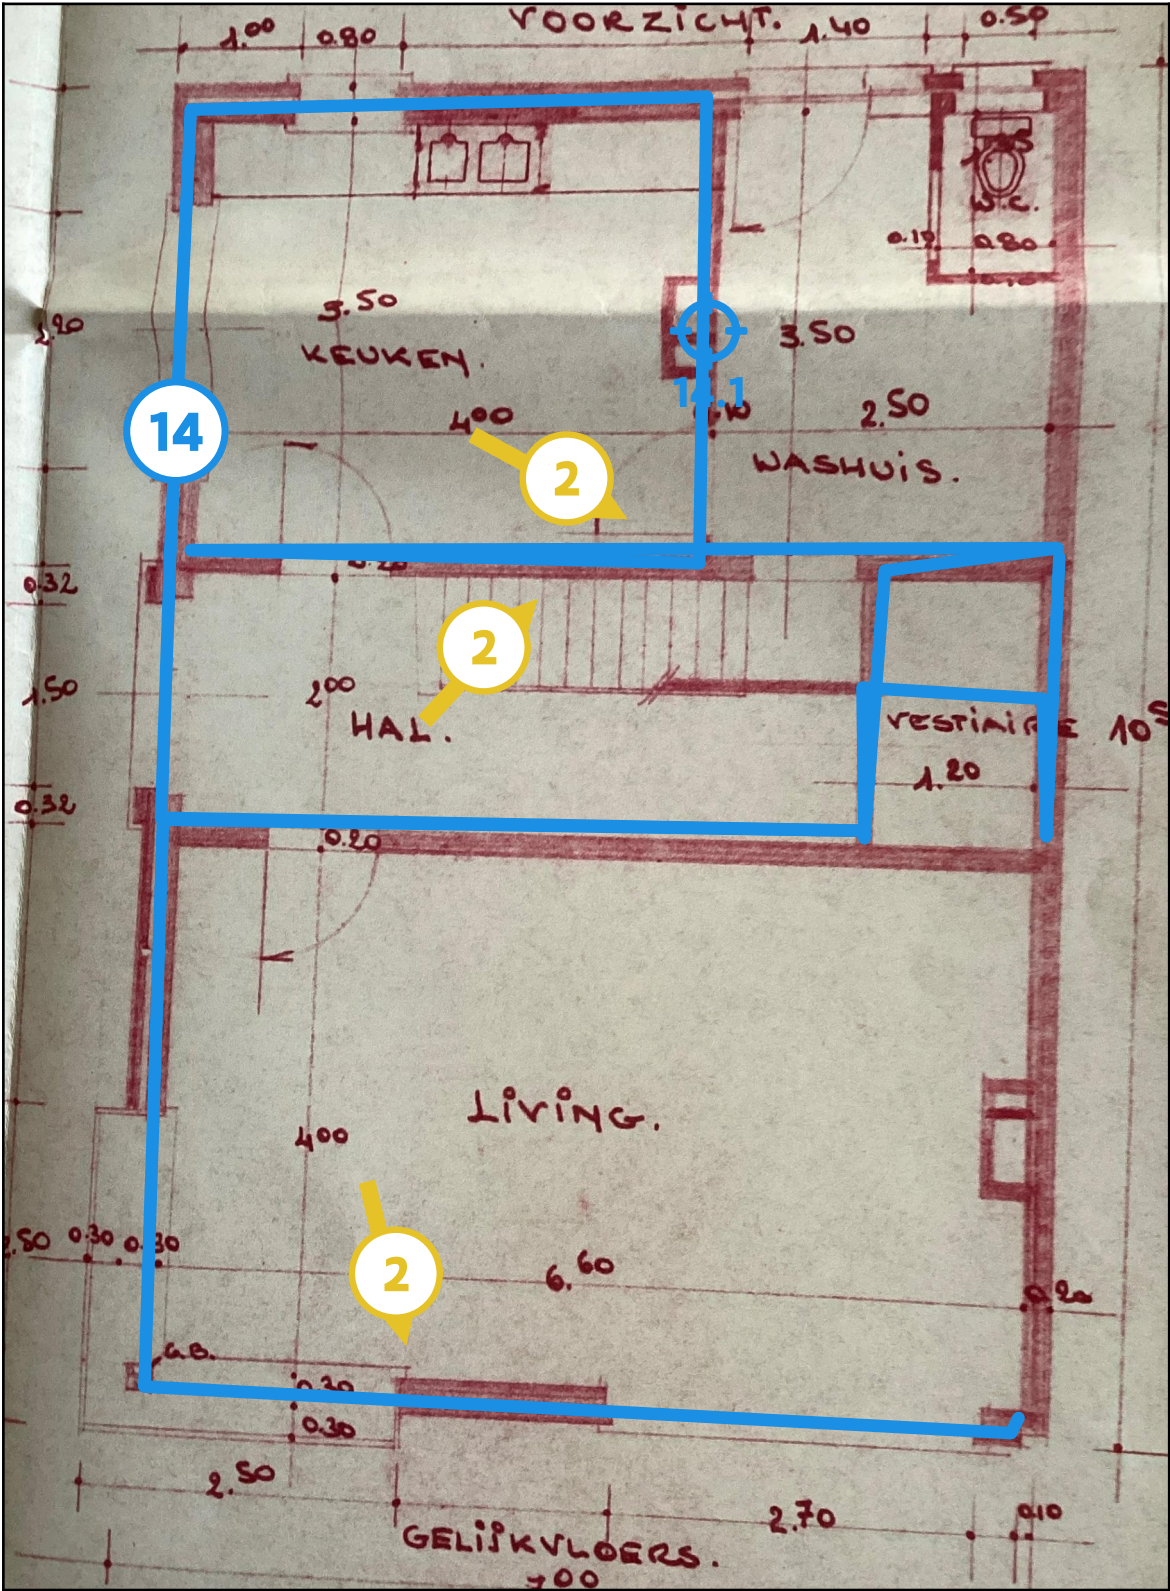
# Plan 1.3: Gelijkvloers

| 2. Radiatoren - Knoppen | Asbestmateriaal | Zorgvuldig beheren |

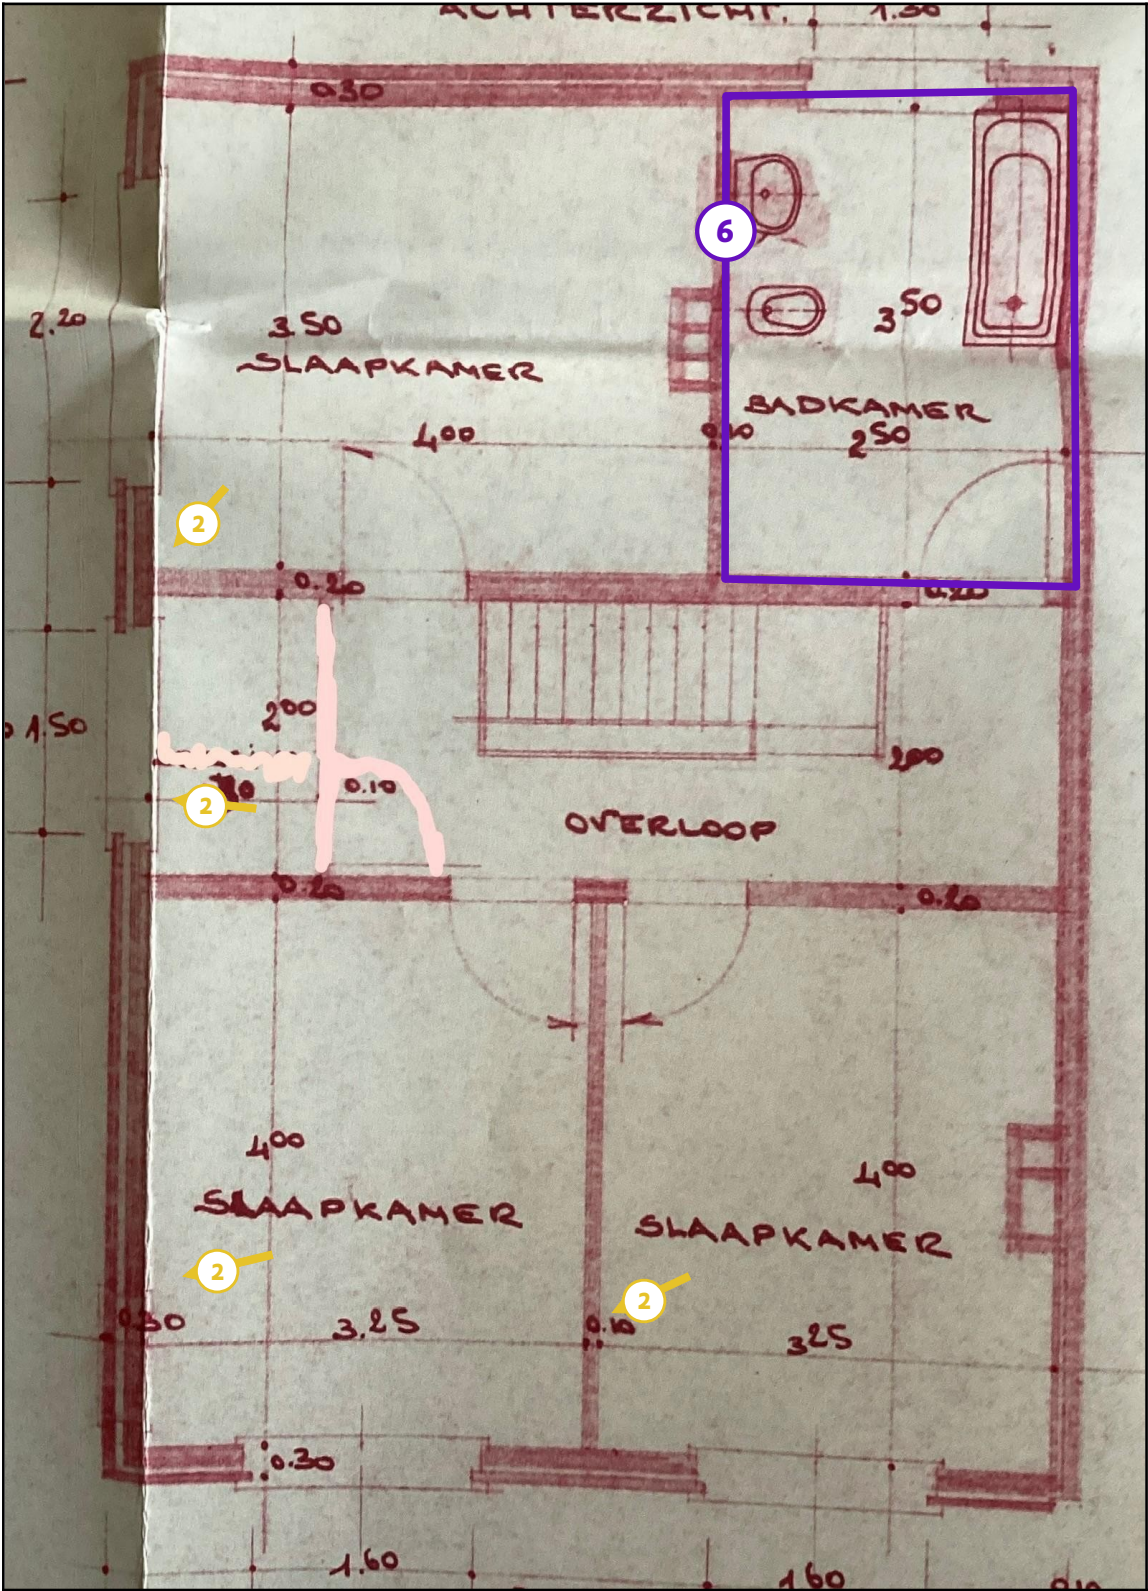
Plan 1.8: Verdieping

| 2. Radiatoren - Knoppen | Asbestmateriaal | Zorgvuldig beheren |

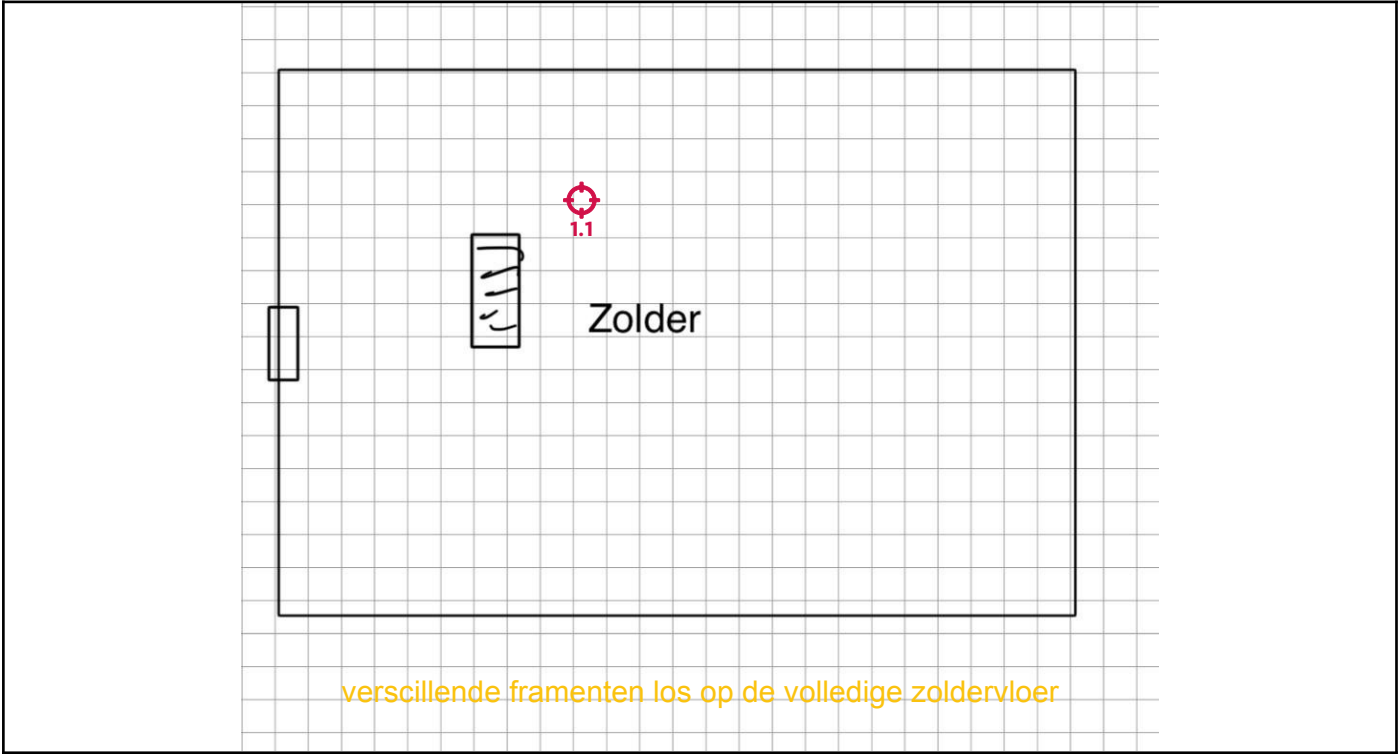
# Plan 1.11: Zolder

| Beschrijving | Type | Actie |
|---|---|---|
| 1. Stukjes dakleien los op zolder | Asbestmateriaal | Dringend verwijderen |
| 1.1 Code: M01 | Puntmonster | - |

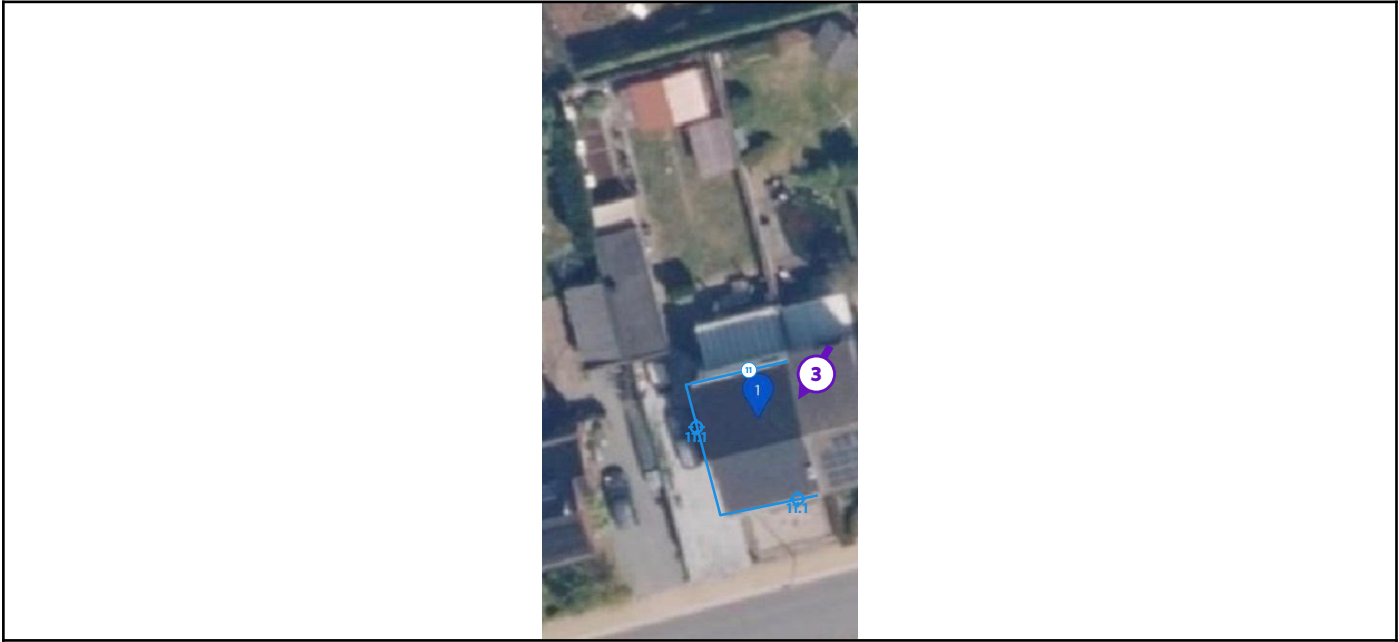
# Plan 1.14: Dak

| Beschrijving | Type | Actie |
|---|---|---|
| 3. Binnenzijde en bovenzijde van de schouw | Beperking | - |

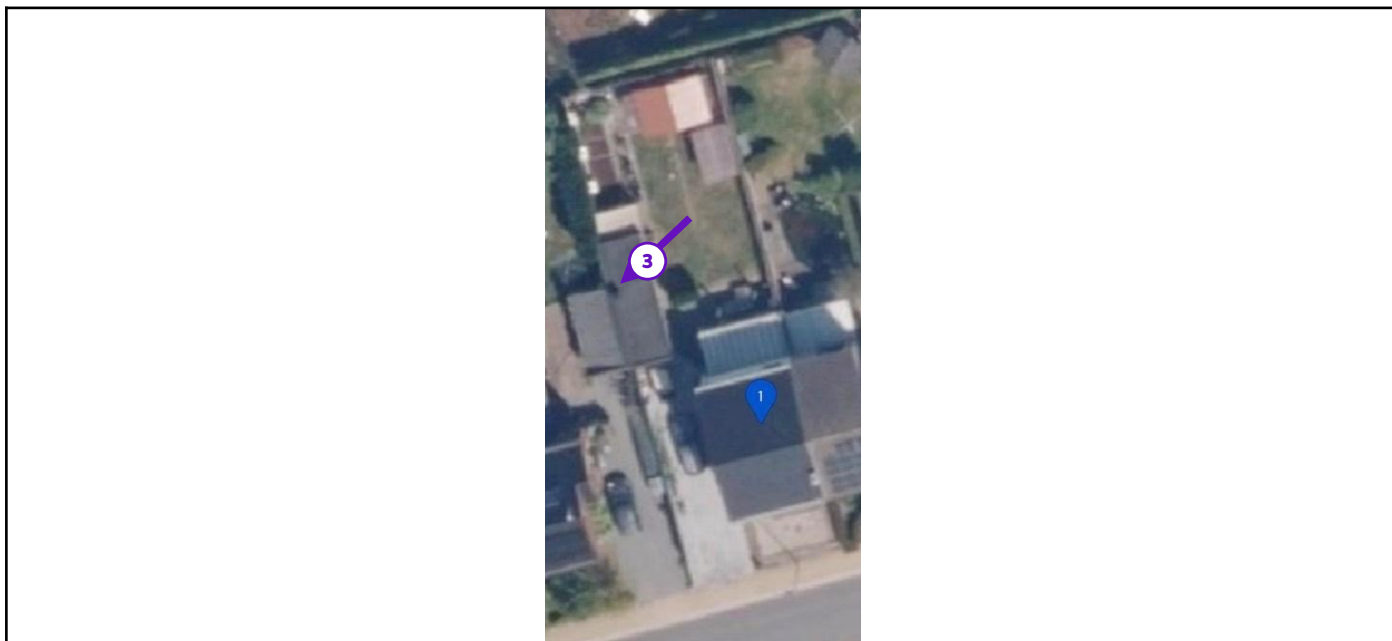
## Plan 3.3: Dak

| Beschrijving | Type | Actie |
|---|---|---|
| 3. Binnenzijde en bovenzijde van de schouw | Beperking | - |

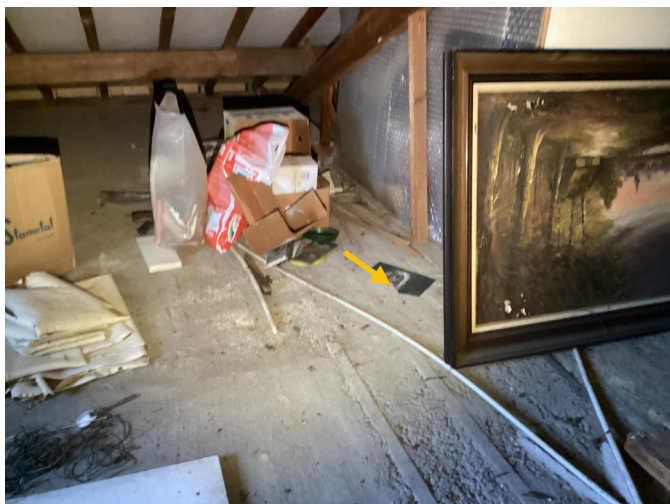
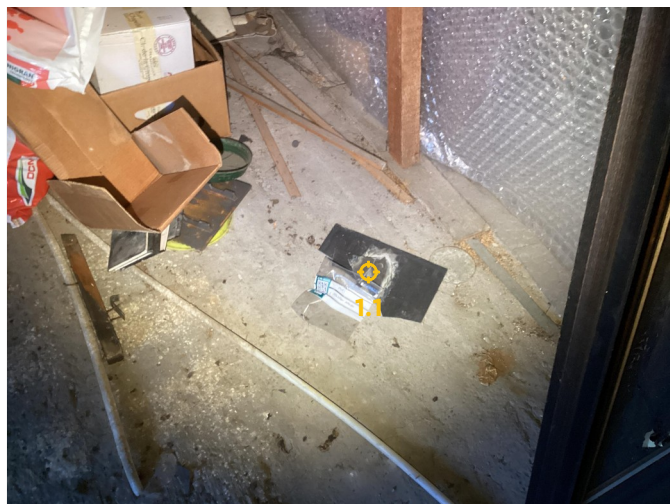
| Fiche 1: Stukjes dakleien los op zolder..... | 51 |

Het asbestmateriaal valt onder de mijlpaal van 2040.

**Dringend verwijderen**

| # | Type | Referentie | Resultaat |
|---|---|---|---|
| 1.1 | Puntmonster | M01 | Chrysotiel |

| Beschrijving | Stukjes dakleien los op zolder |
| Type afvalstof | Betreft resten (contaminatie) van verwerking of beschadiging |
| Hoeveelheid (gewicht - aantal) | <ul style="list-style-type: none"><li>• 4,00 kg - 1 stuk</li></ul> |

- Verwijder het asbestafval.

- De toepassingen dienen in zijn geheel, zonder te breken en zonder stofvorming, verdere vergruizing verwijderd te worden. Gebruik hiervoor een vernevelaar of fixeermiddel om het asbestmateriaal eerst te fixeren.

Bij verwijdering door doe-het-zelf moet men dit afval dubbel verpakt en luchtdicht aandienen bij het gemeentelijk recyclagepark. Men raadpleegt best op voorhand de voorwaarden van het recyclagepark.

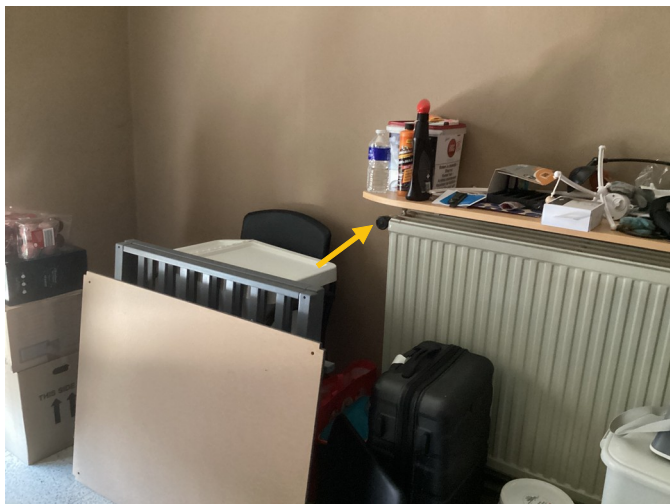
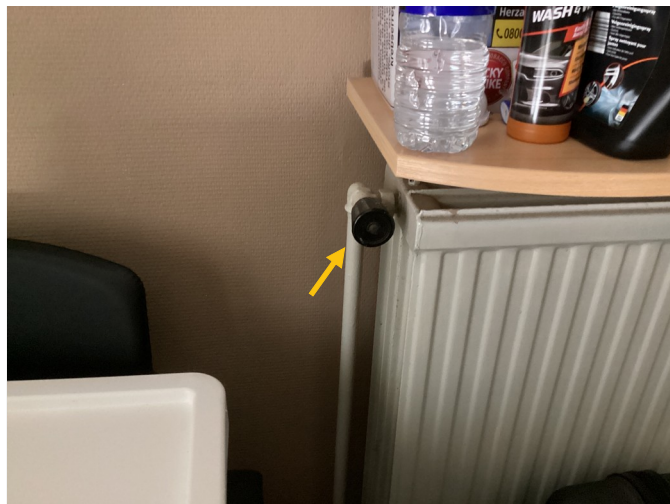
| Fiche 2: Radiatoren - Knoppen..... | 54 |

Zorgvuldig beheren

| Eindbeoordeling materiaalrisico | Laag materiaalrisico en/of verlaagde kans op vezelvrijgave |

| Asbestsoort (vezeltype) | Crocidoliet aanwezig |
| Toestand van het materiaal | Onbeschadigd, niet verweerd |

| Asbestmateriaal | Plaat, paneel, tablet - Type Bakeliet |
| Hoeveelheid (oppervlakte - dikte - aantal) | • 0,10 m <sup>2</sup> - 0,30 cm - 4 stuks |

- Zorg voor een veilig beheer. Vermijd het beschadigen van het asbestmateriaal. Controleer de toestand jaarlijks op wijzigingen.

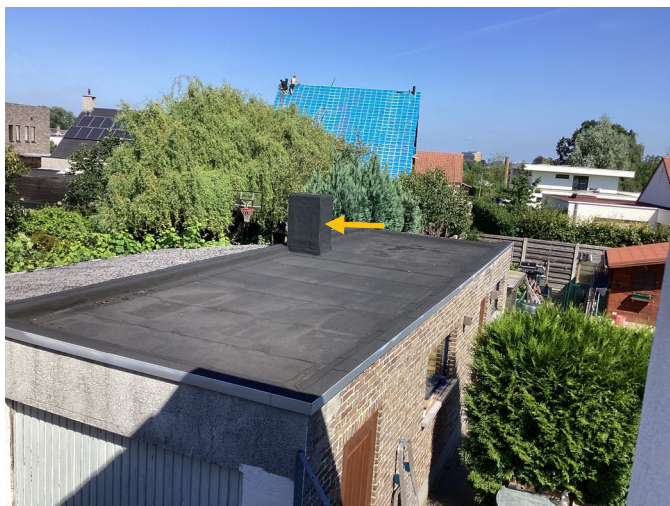
Situeringsfoto

| Fiche 3: Binnenzijde en bovenzijde van de schouw..... | 58 |

**Reden:** Het te onderzoeken materiaal situeert zich hoger dan 3,50 m te rekenen vanaf een veilige ondergrond

**Uitleg van de asbestdeskundige:** De binnenzijde van de schouw kon niet geïnspecteerd worden. Ook van buitenaf was inspectie onmogelijk omwille van de hoogte(hoger dan 3.5m). Asbestverdachte toepassingen kunnen aanwezig zijn. Dit betreft een beperking op middellange termijn.
