# Asbestinventarisatetest

Kruibekestraat 21/2, 9150 Beveren-Kruibeke-Zwijndrecht

Attestnummer : **20260806-000282.000**

**Asbestveilig** (maar mogelijk niet asbestvrij)

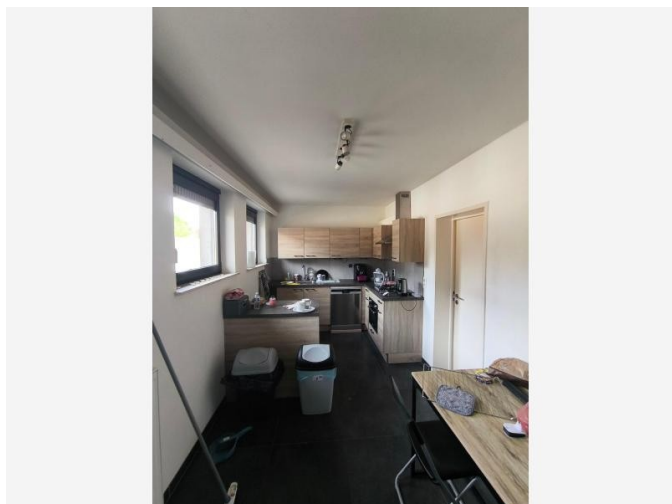
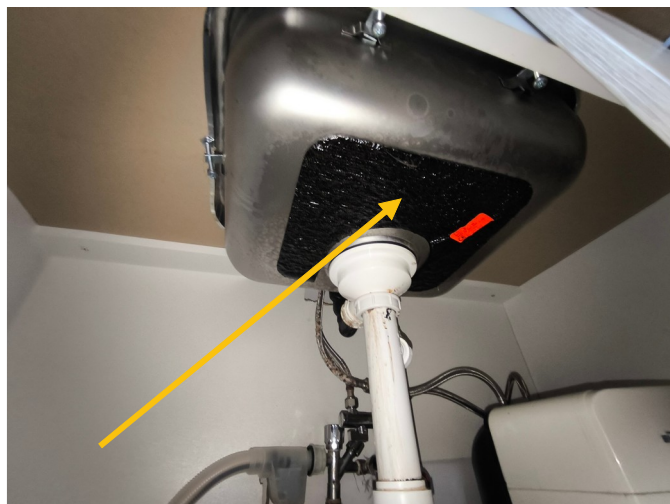
De keuken is van een recent bouwjaar, de ontdreuningsplaat spoelbak keuken werd gecontroleerd en is niet verdacht

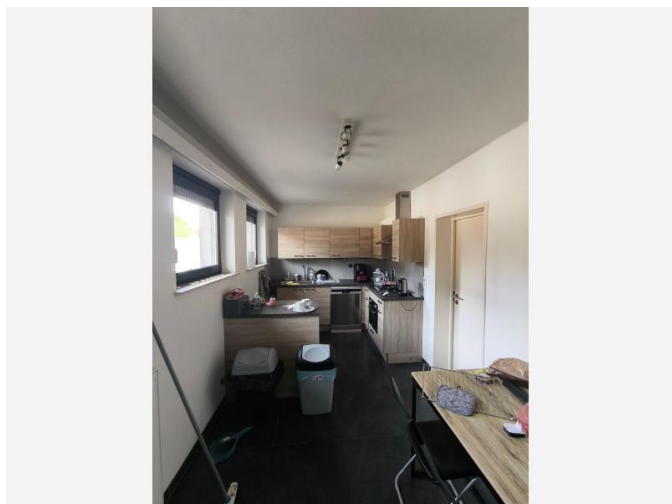
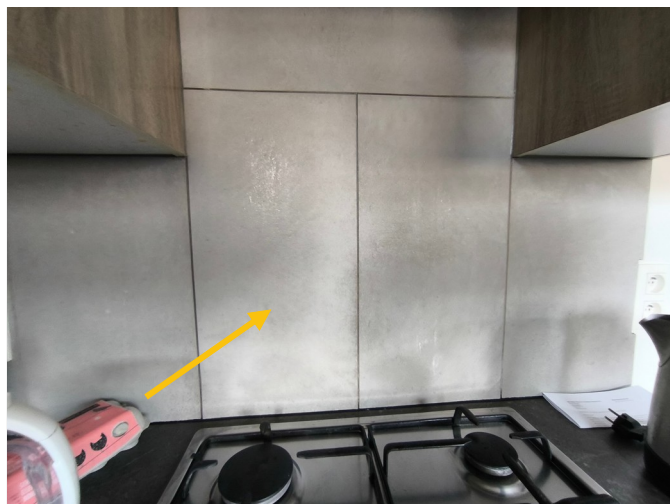
In het inspectieprotocol is een monsternamen van tegellijm verplicht om dit te identificeren als niet-asbesthoudend. Er waren geen facturen ter beschikking die bevestigen dat de tegels na 2001 waren geplaatst. Er waren geen bestaande beschadigingen aan de wandtegels om de lijm voldoende te kunnen inspecteren. Om dit af te toetsen is het aangewezen om bij eventuele renovatiewerken aan de tegels verder onderzoek/staalname te laten uitvoeren ter controle.

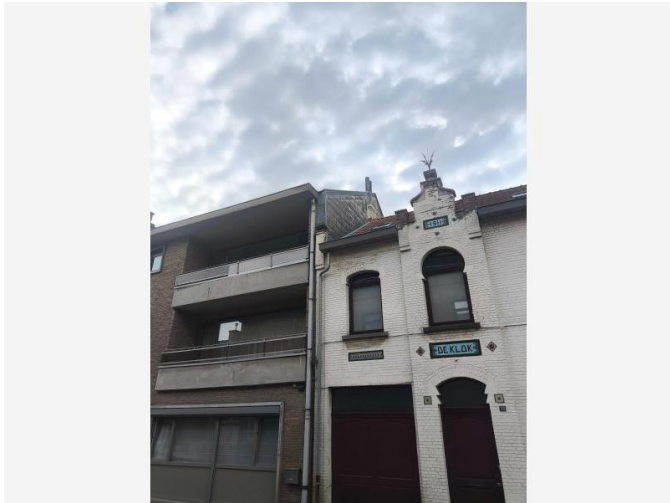
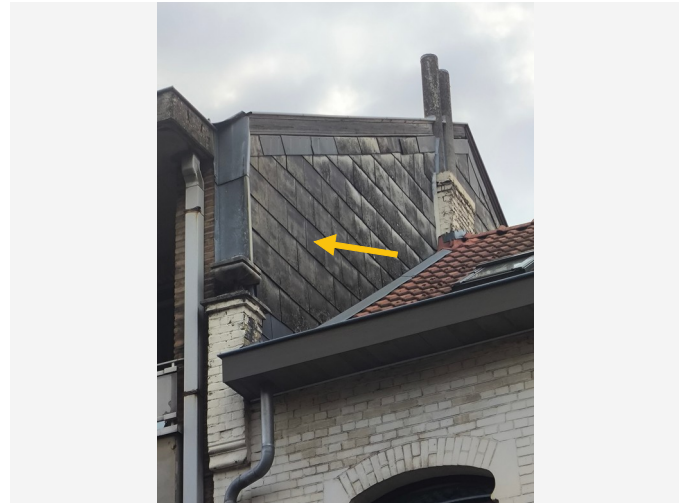
De leien grenzen aan het inspectiegebied.

De leien behoren tot de gemeenschappelijke delen. Deze zullen beschreven/onderzocht worden in het attest van GD.  
Meld schade aan de gebouwbeheerder.

Reinigen/afschuren/ontmossen leien (leien mogen op geen enkele manier gereinigd of afgeschuurd worden. Totaalverbod sinds 27 april 2019)

Herstelwerkzaamheden zoals verwijderen of deels afgebroken leien vervangen kan aanleiding geven tot blootstelling, gebruik persoonlijke beschermingsmiddelen tijdens deze werken. (mondmasker ffp3, handschoenen, tyvec).

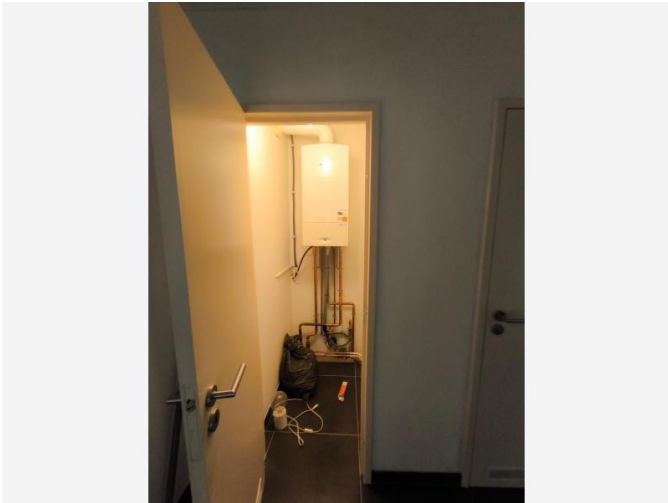
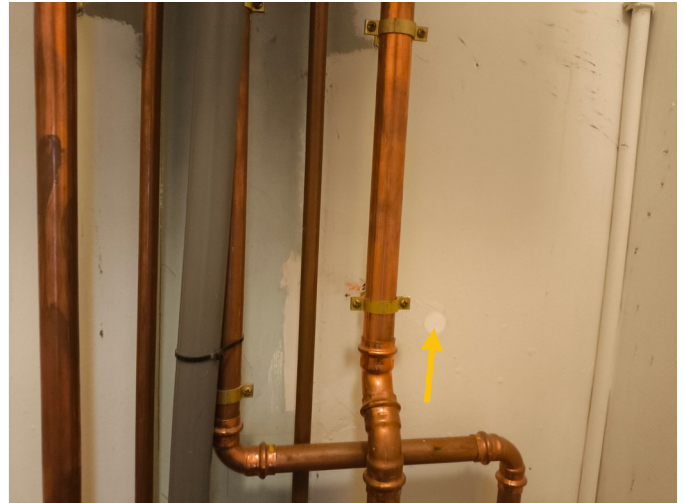
## Fiche 4: Muurpleister

Geen asbest

| # | Type | Referentie | Resultaat |
|---|---|---|---|
| 4.1 | Mengmonster | 01 | Geen asbest |

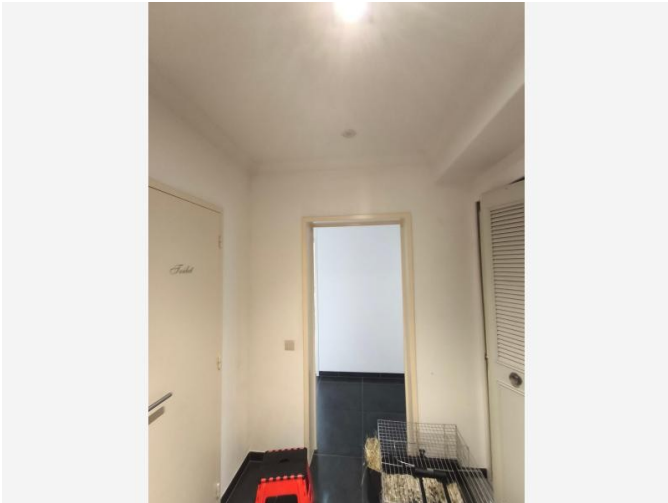
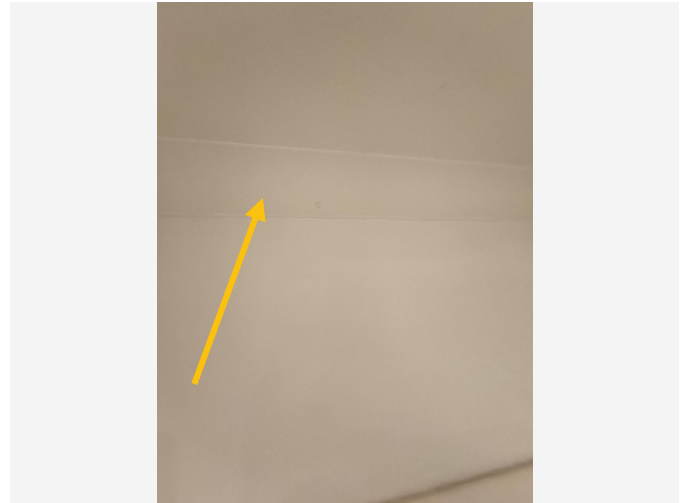
## Fiche 5: Sierlijstpleister

Geen asbest

| # | Type | Referentie | Resultaat |
|---|---|---|---|
| 5.1 | Puntmonster | 05 | Geen asbest |

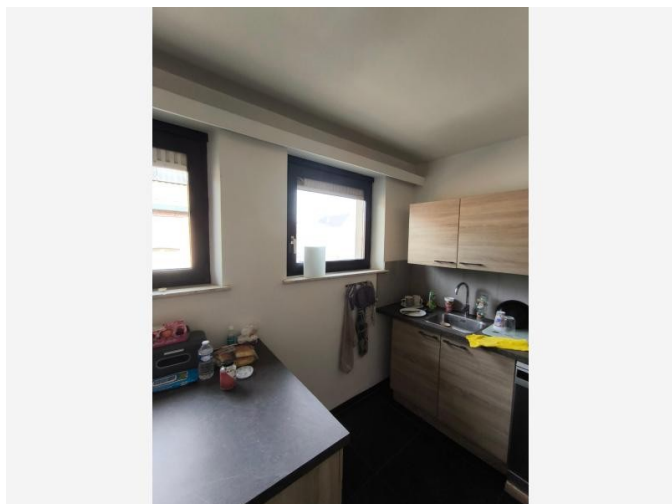
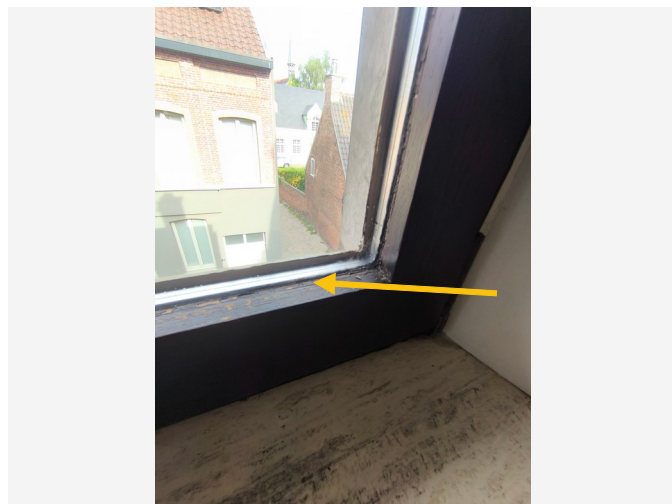
## Fiche 6: Kit kozijn-glas (met staalname) houten raam

Geen asbest

| # | Type | Referentie | Resultaat |
|---|---|---|---|
| 6.1 | Puntmonster | 03 | Geen asbest |

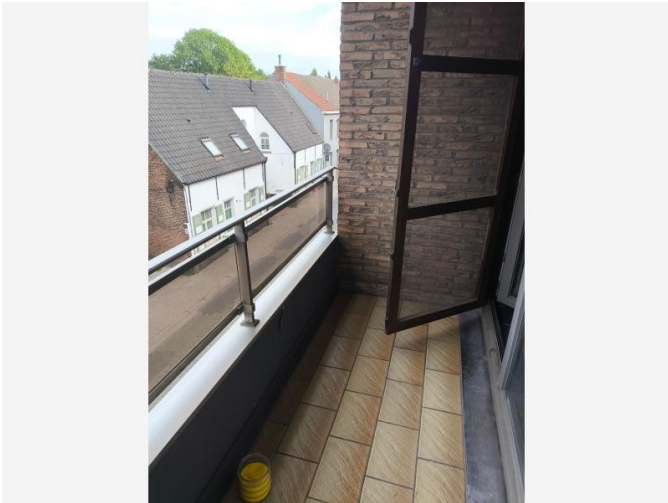
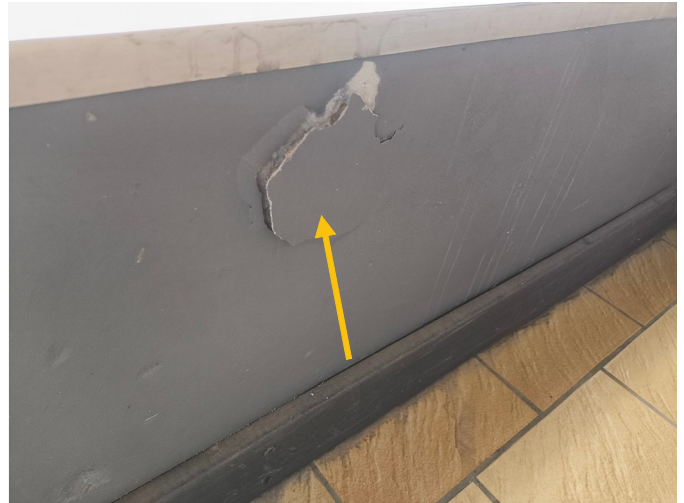
## Fiche 7: Cementering buiten terras (met staalname)

Geen asbest

| # | Type | Referentie | Resultaat |
|---|---|---|---|
| 7.1 | Mengmonster | 04 | Geen asbest |

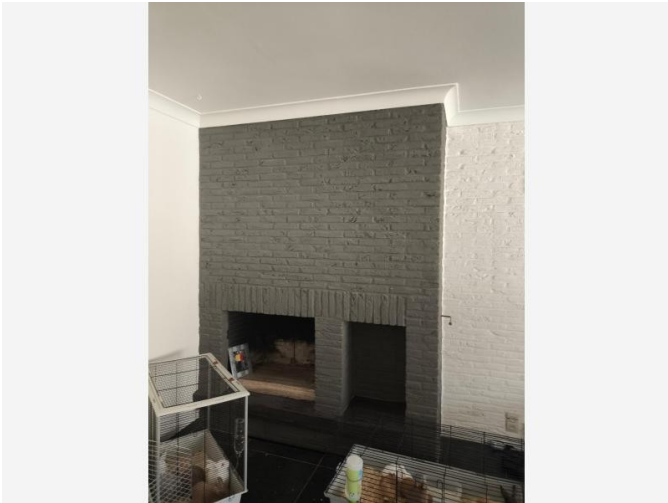
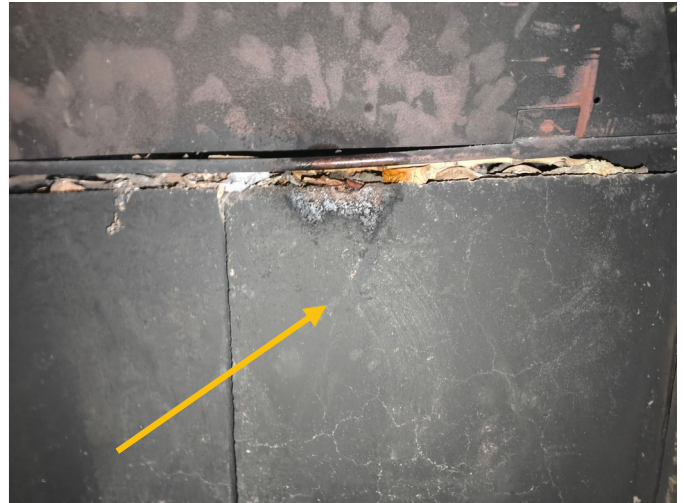
## Fiche 8: Schouwplaat cement

Geen asbest

| # | Type | Referentie | Resultaat |
|---|---|---|---|
| 8.1 | Puntmonster | 06 | Geen asbest |

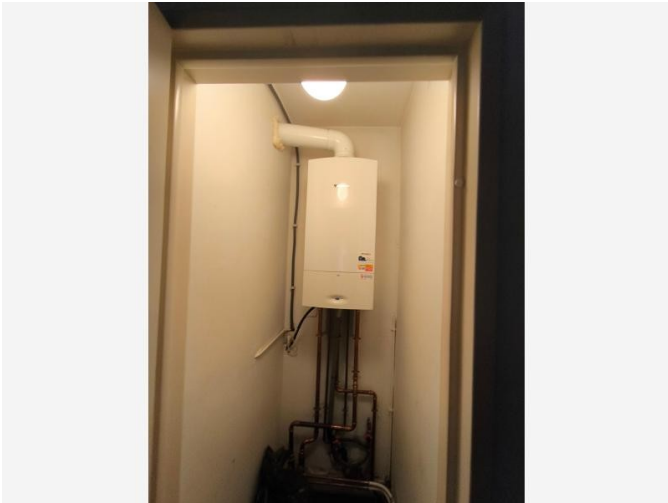
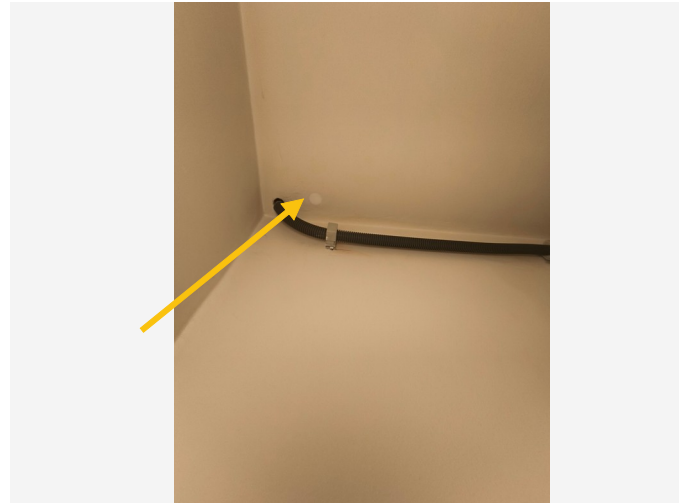
## Fiche 9: Plafondpleister

Geen asbest

| # | Type | Referentie | Resultaat |
|---|---|---|---|
| 9.1 | Mengmonster | 02 | Geen asbest |

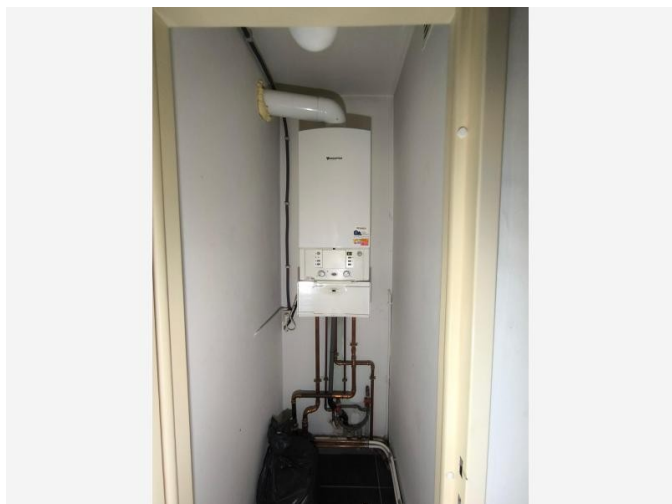
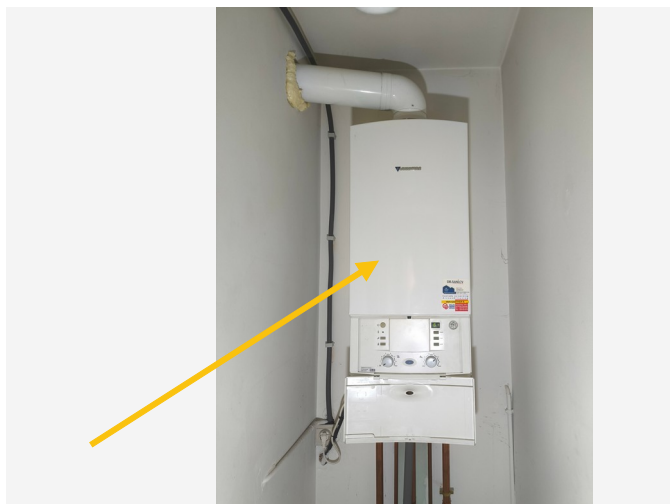
### Fiche 10: CV Ketel niet verdacht

| Beschrijving | Notitie | Terug te vinden op plannen |
|---|---|---|
| Fiche 10: CV Ketel niet verdacht | De CV ketel werd gecontroleerd( bwj ) en is niet asbest verdacht geen risico bouwjaar. | Plan 1.1: Appartement plan +2 |

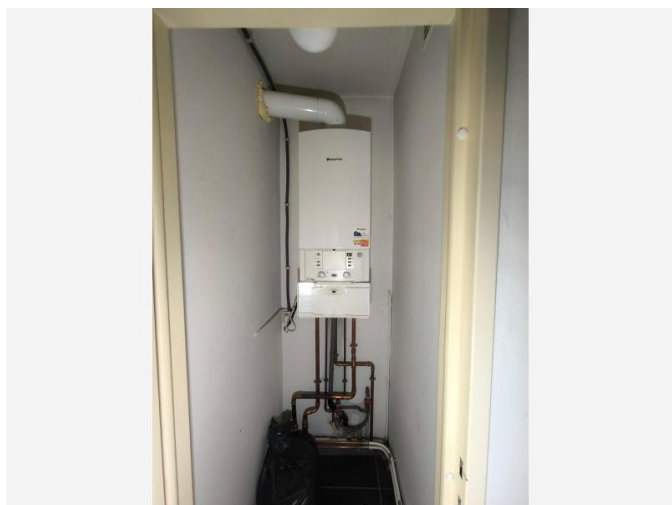
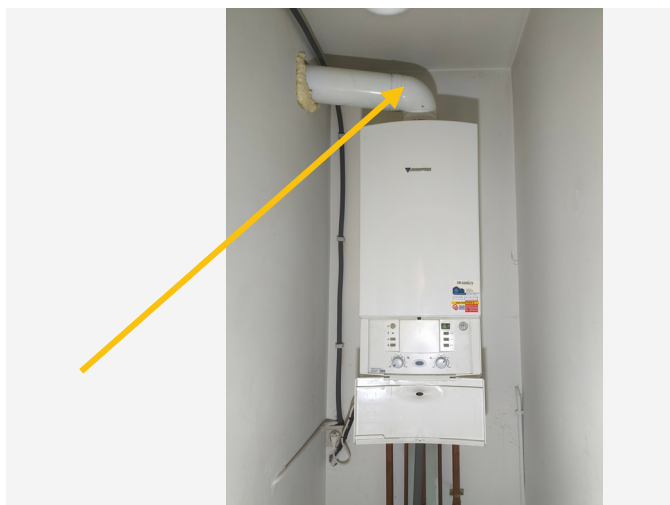
### Fiche 11: rookgaskanalen (niet verdacht)

| Beschrijving | Notitie | Terug te vinden op plannen |
|---|---|---|
| Fiche 11: rookgaskanalen (niet verdacht) | rookgaskanalen (niet verdacht) in het inspectie gebied. | Plan 1.1: Appartement plan +2 |

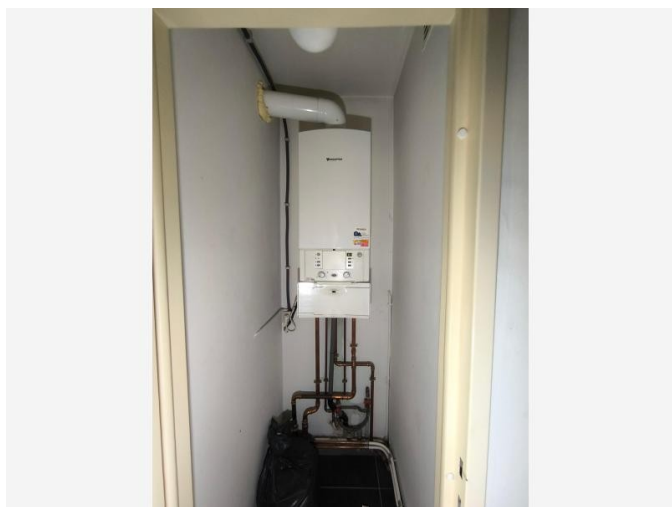
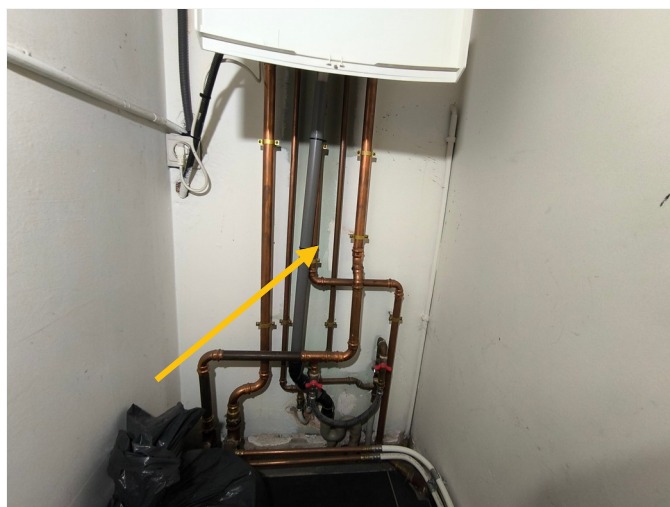
### Fiche 13: leidingisolatie (niet aanwezig)

| Beschrijving | Notitie | Terug te vinden op plannen |
|---|---|---|
| Fiche 13: leidingisolatie (niet aanwezig) | leidingisolatie (niet aanwezig) in het inspectie gebied. | - |
