# Asbestinventarisatetest

Abrikozenstraat 26, 9820 Merelbeke

Attestnummer : 20240209-000154.000

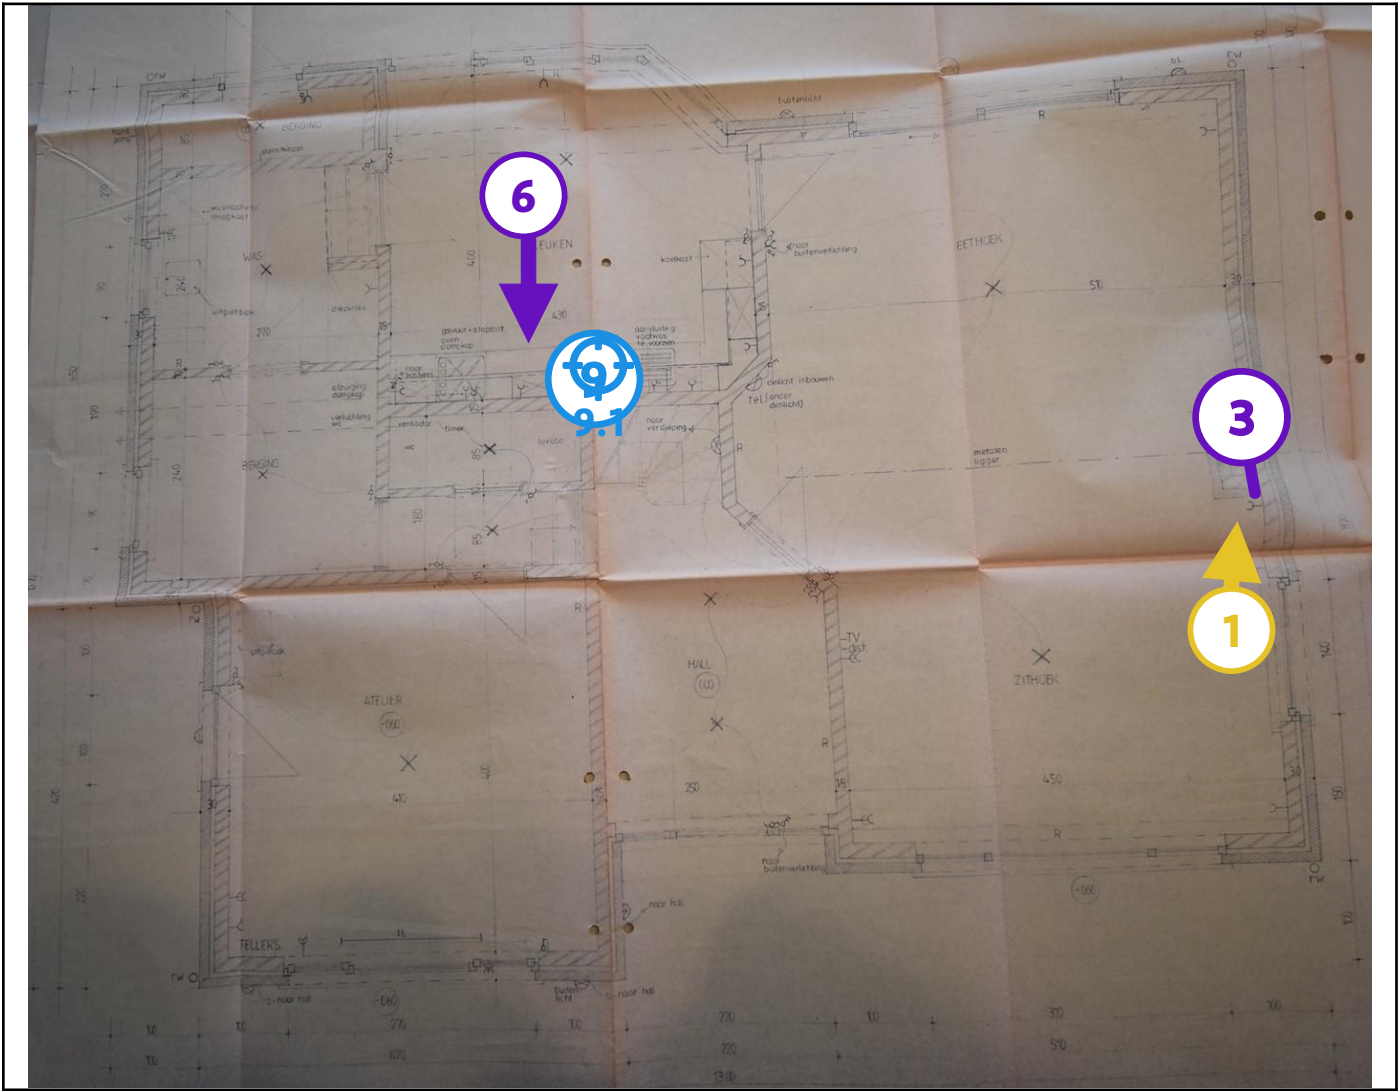
# Plan 1.3: Grondplan - V0

| Beschrijving | Type | Actie |
|---|---|---|
| 1. Schouwkastje - Naast kachel woonkamer | Asbestmateriaal | Zorgvuldig beheren |

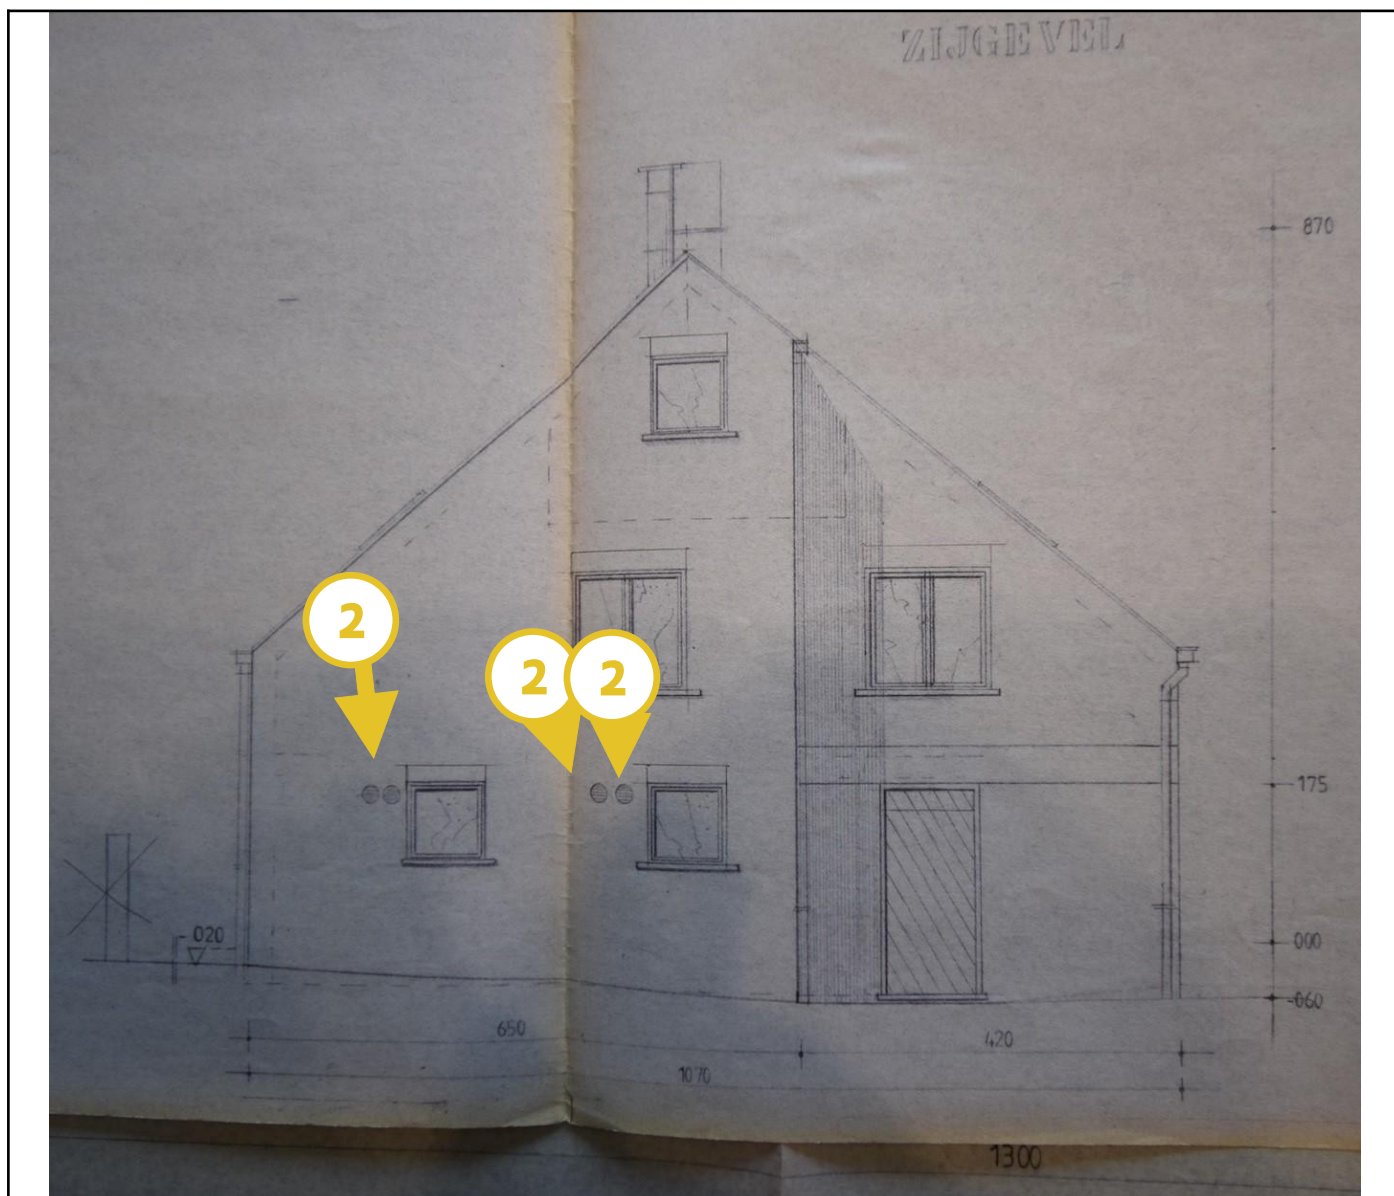
## Plan 1.6: Zijgevel

| Beschrijving | Type | Actie |
|---|---|---|
| 2. Verluchtingsbuizen - Zijgevel | Asbestmateriaal | Zorgvuldig beheren |

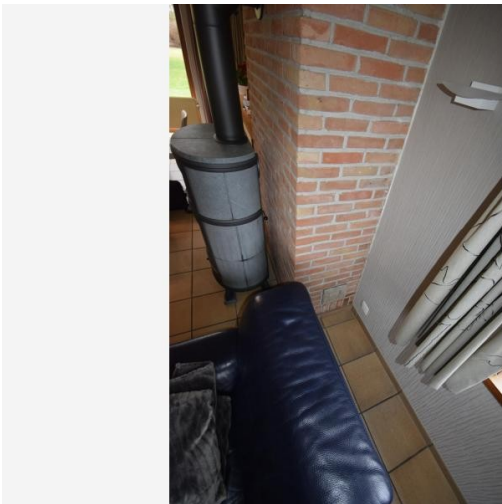
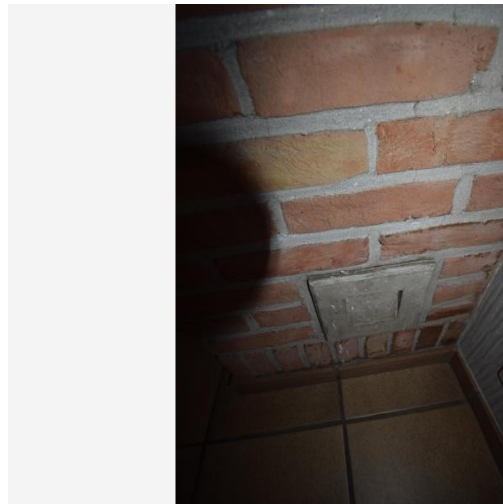
Het asbestmateriaal valt onder de mijlpaal van 2040.

Zorgvuldig beheren

| Eindbeoordeling materiaalrisico | Laag materiaalrisico en/of verlaagde kans op vezelvrijgave |

| Asbestsoort (vezeltype) | Crocidoliet aanwezig |
| Toestand van het materiaal | Onbeschadigd, niet verweerd |

| Beschrijving | Schouwkastje - Naast kachel woonkamer |
| Asbestmateriaal | Plaat, paneel, tablet - Generiek |

- Zorg voor een veilig beheer. Vermijd het beschadigen van het asbestmateriaal. Controleer de toestand jaarlijks op wijzigingen.

--> Verwijder in zijn geheel zonder te breken of schade aan te brengen.

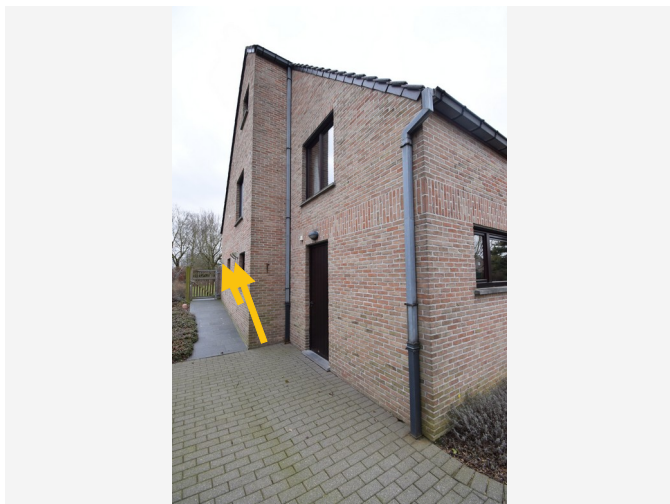
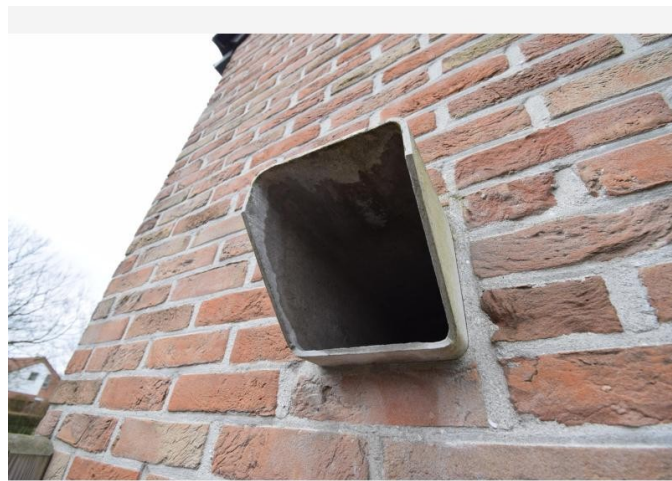
Het asbestmateriaal valt onder de mijlpaal van 2040.

Zorgvuldig beheren

| Eindbeoordeling materiaalrisico | Laag materiaalrisico en/of verlaagde kans op vezelvrijgave |

| Asbestsoort (vezeltype) | Crocidoliet aanwezig |
| Toestand van het materiaal | Onbeschadigd, niet verweerd |

| Beschrijving | Verluchtingsbuizen - Zijgevel |

| <b>Asbestmateriaal</b> | Buis, koker, leiding, pijp, doorvoer |

- Zorg voor een veilig beheer en verwijder dit asbestmateriaal wanneer het bij werken eenvoudig bereikbaar wordt. Controleer de toestand jaarlijks op wijzigingen.

--> Verwijder eerst metselwerk rondom, zodoende buizen kunnen verwijderd (Via buitenzijde) worden zonder te breken in hun geheel.

- Eenvoudige handelingen: enkel door erkend asbestverwijderaar  
Indien verwijdering niet kan zonder te breken of schade toe te brengen, spreek dan een erkend verwijderaar aan.

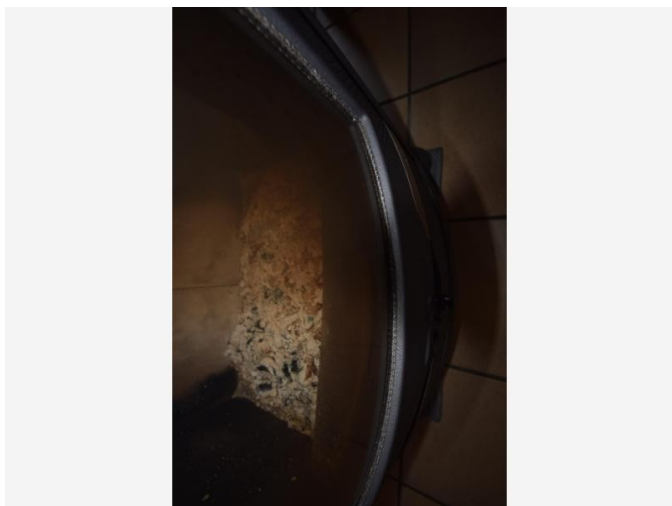
De speksteenkachel in de woonkamer is van na 2001.

Asbestverdachte materialen (bv: pakkingen, asbestkoord, verbindingen voor buizen of kanalen, brandwerende materialen, ...) kunnen bijgevolg niet in het toestel aanwezig zijn.

Koord is blinkende niet-verdachte egale glasvezelkoord.

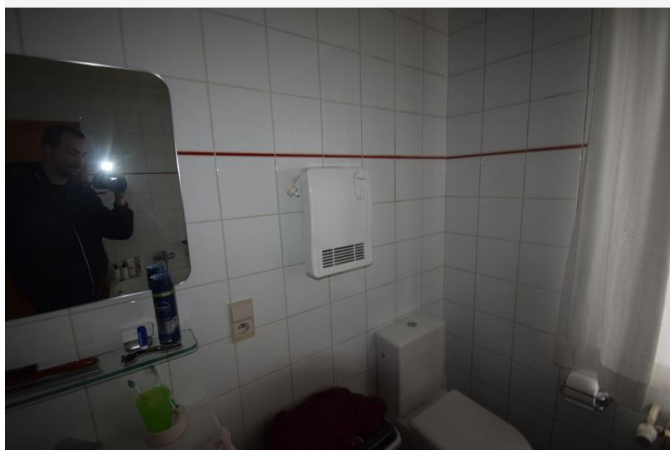
De badkamer is verwarmd met een elektrisch verwarmingselement.

Het bouwjaar en/of de technische gegevens van dit verwarmingselement konden niet worden waargenomen.

Asbestverdachte materialen (bv: pakkingen, asbestkoord, verbindingen voor buizen of kanalen, brandwerende materialen, ...) kunnen bijgevolg in de toestellen aanwezig zijn. Er werd geen destructief onderzoek gesteld op de toestellen.

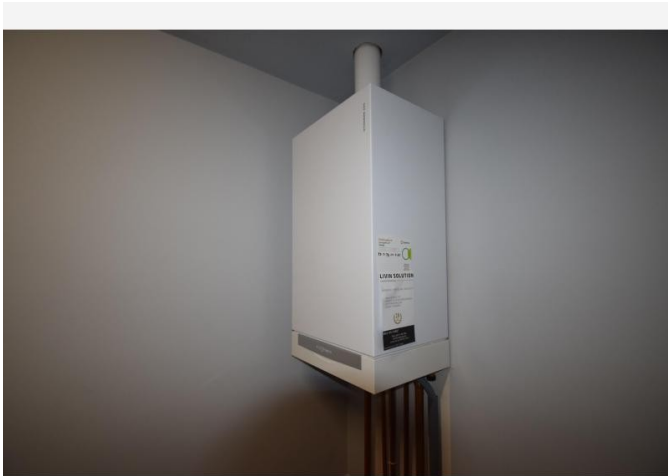
De verwarmingsketel is van bouwjaar 2008.

Asbestverdachte materialen (bv: pakkingen, asbestkoord, verbindingen voor buizen of kanalen, brandwerende materialen, ...) kunnen bijgevolg niet in het toestel aanwezig zijn.

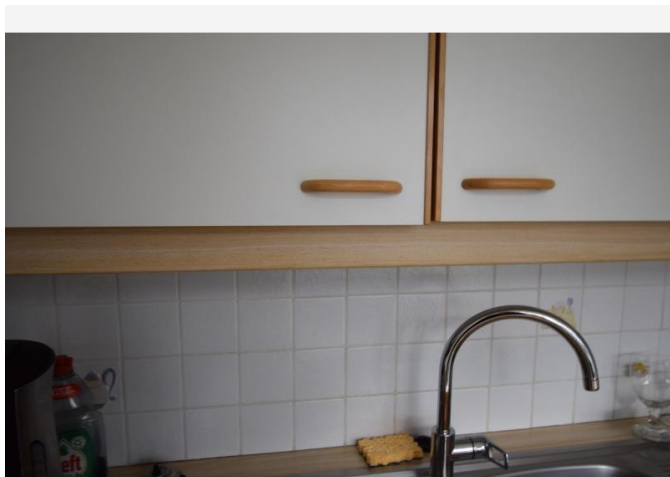
Geen onderzoek gepleegd naar eventuele verdachte onderliggende (lijm)lagen, daar niet-verdachte tegels/muurbekledingen intact waren op het bezoek (Conform opdracht). Als u oudere lijmlagen of verdachte onderliggende lagen tegenkomt, laat dan eerst een staal uitvoeren alvorens eventuele werken verder te zetten.

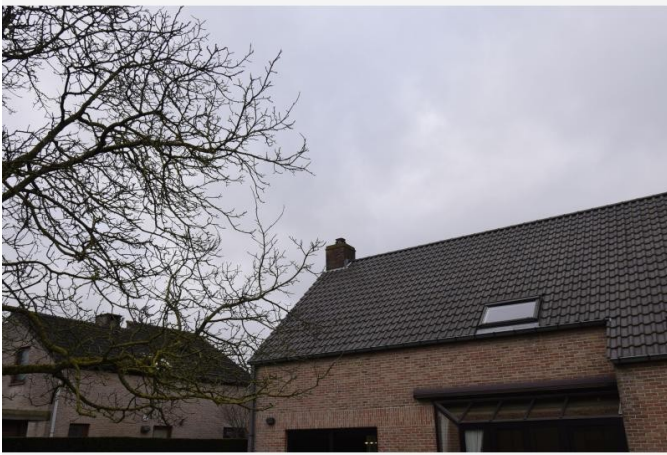
Betonkap vernieuwd in 2008 (Factuur ontvangen van opdrachtgever).

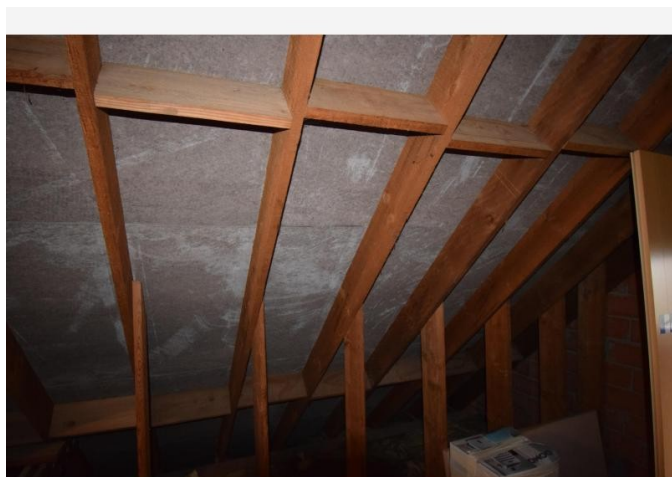
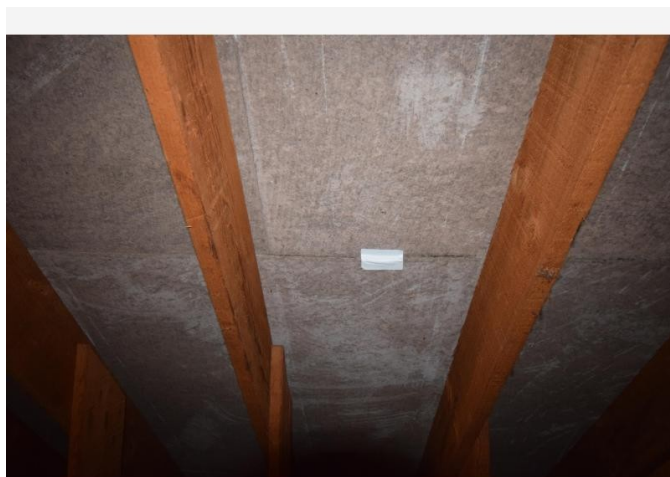
Geen asbest

| Beschrijving | Onderdakplaten - Hellende daken (Woning) |

| Opmerking | Zichtbaar aan binnenzijde op zolder. |

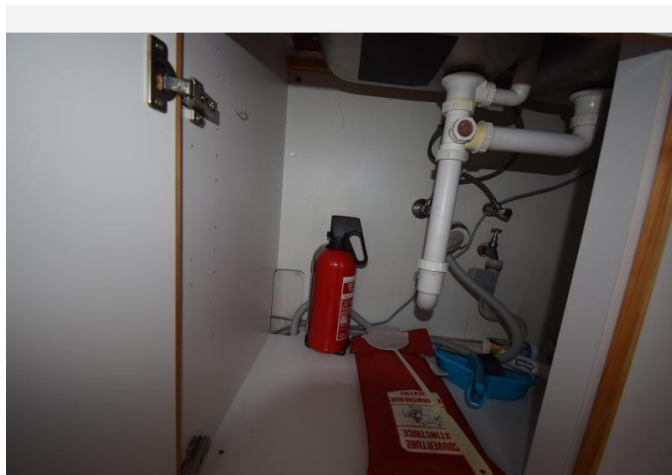
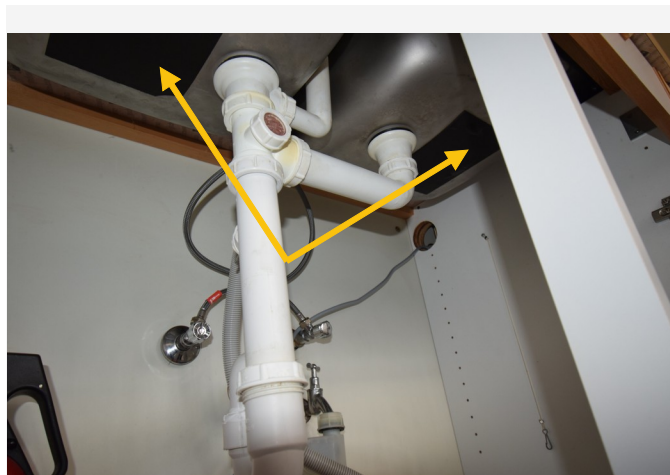
Geen asbest

| Beschrijving | Antidreun - Onder spoelbakken keuken |

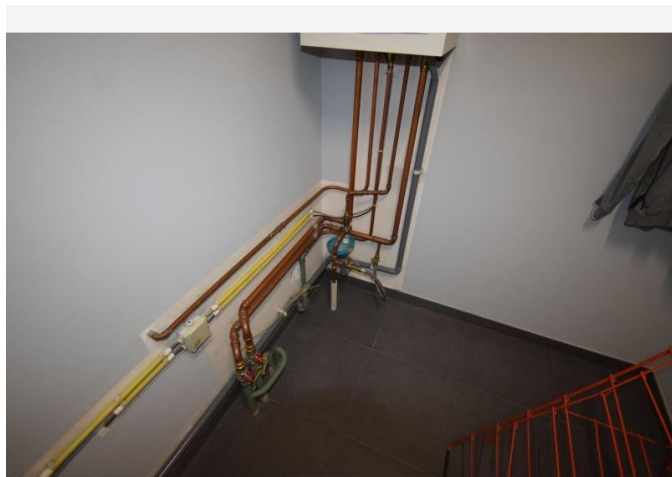
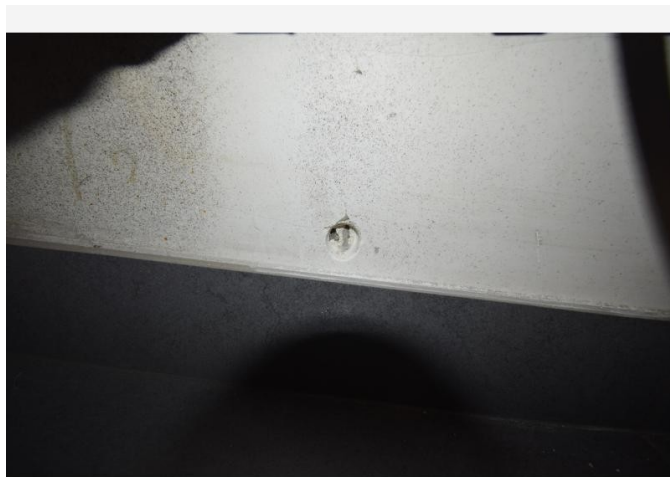
Geen asbest

| Beschrijving | Pleisterwerk - Muren (Woning) |

| Opmerking | Stalen genomen in natte ruimte, droge ruimte, CV-ruimte en traphal. |

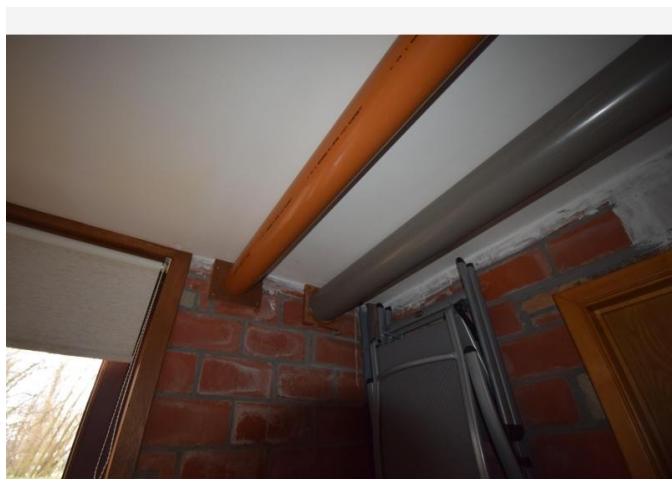
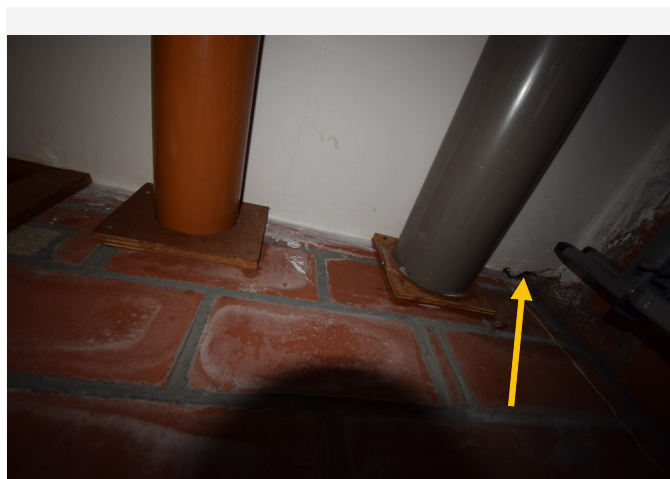
Geen asbest

| Beschrijving | Pleisterwerk - Plafonds (Woning) |

| Opmerking | <p>Stalen genomen in traphal, droge ruimte en natte ruimte.</p> <p>In CV-ruimte vals plafond in gyproc.</p> |
