# Asbestinventarisatetest

Diestsesteenweg 36, 3210 Lubbeek

Attestnummer : 20260809-000106.000

Uitgegeven op : 09.08.2026

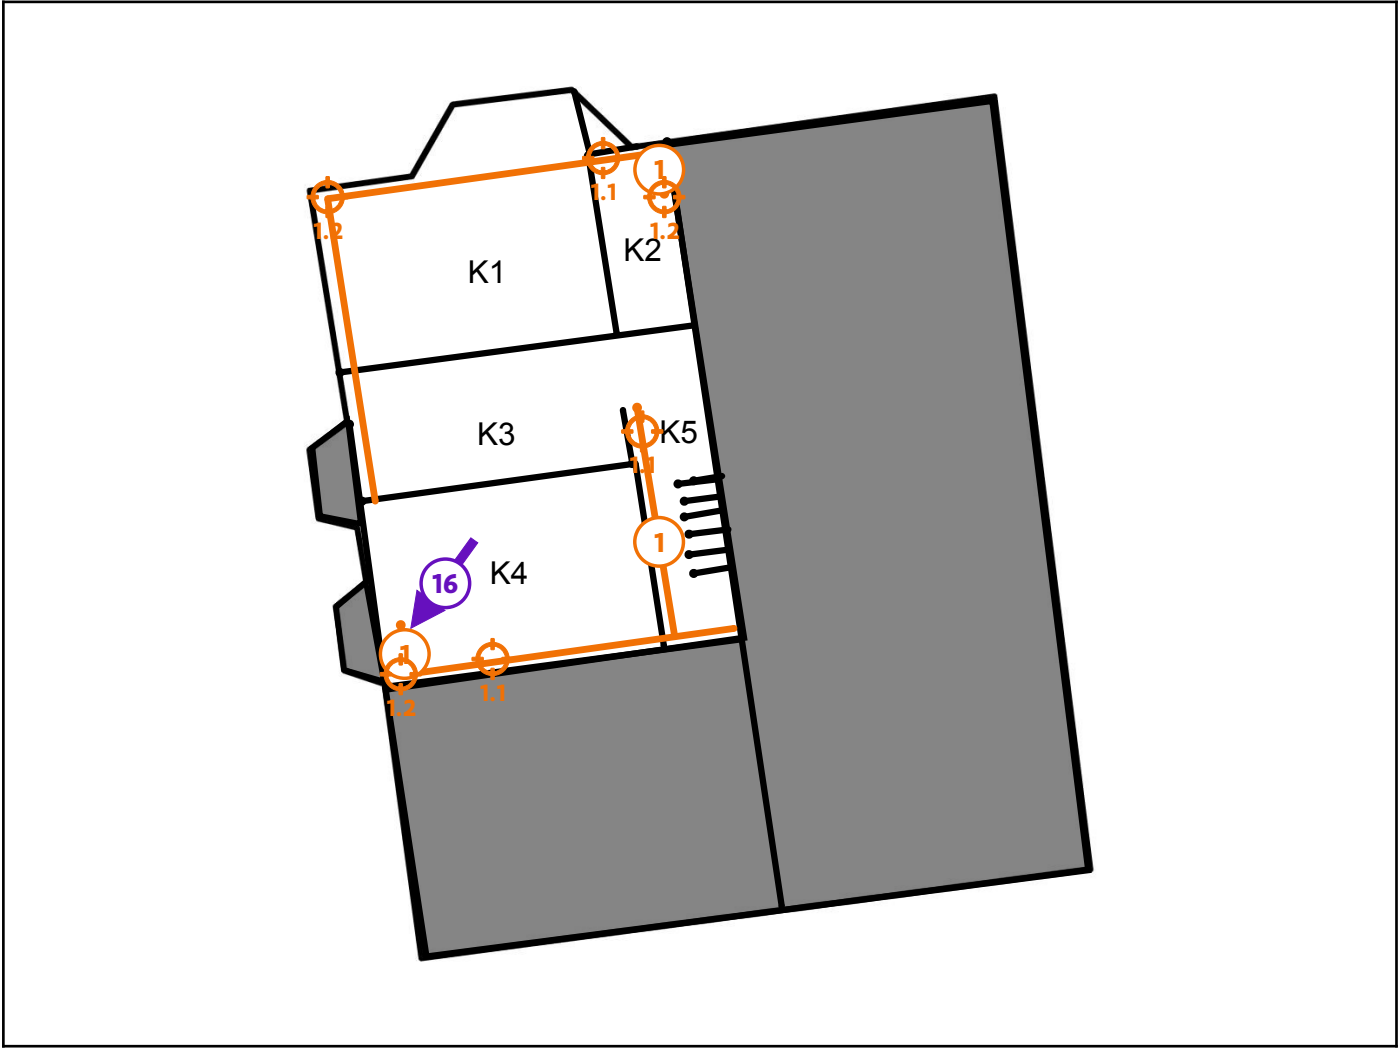
# Plan 1.1: kelder

| Beschrijving | Type | Actie |
|---|---|---|
| 1. Leidingisolatie in gips | Asbestmateriaal | <a href="#">Verwijderen</a> |
| 1.1 Code: 06 recht | Mengmonster | - |
| 1.2 Code: 07 bocht | Mengmonster | - |

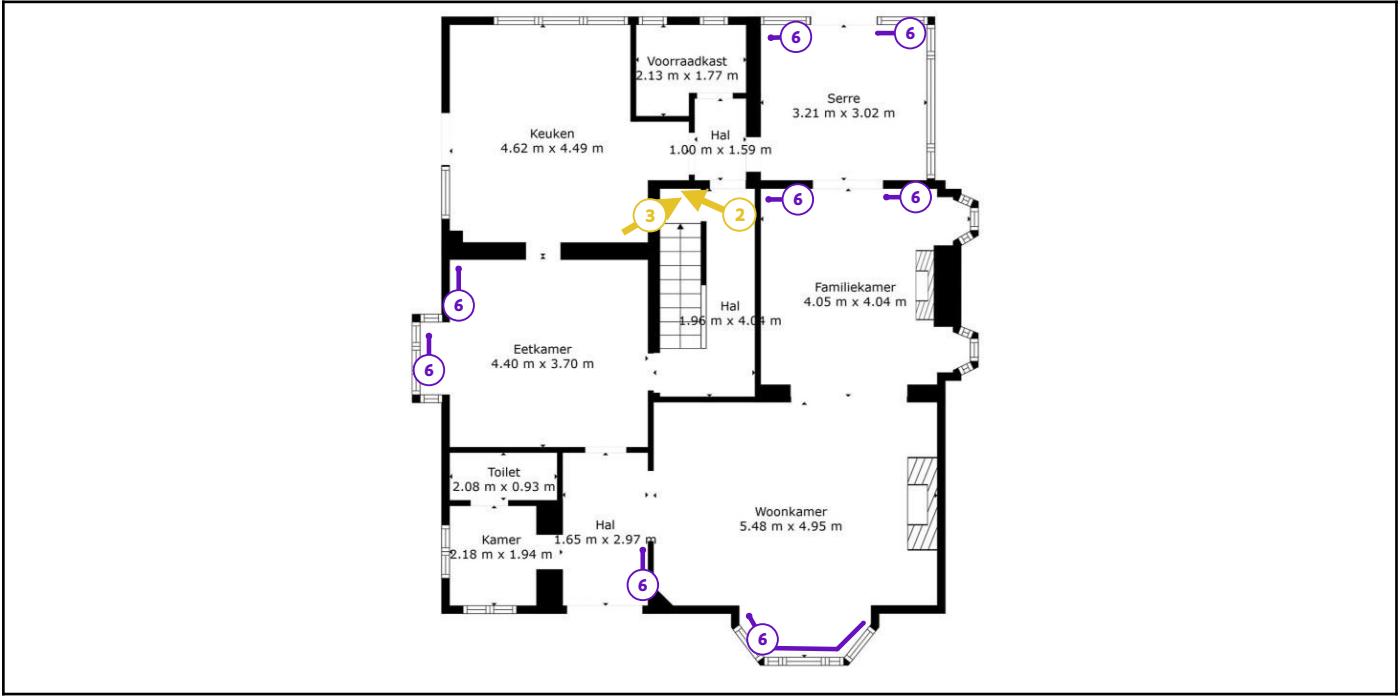
# Plan 1.4: gelijkvloers

| Beschrijving | Type | Actie |
|---|---|---|
| 2. Bakeliet - teller elektriciteit | Asbestmateriaal | Zorgvuldig beheren |
| 3. Bakeliet zekeringkast | Asbestmateriaal | Zorgvuldig beheren |

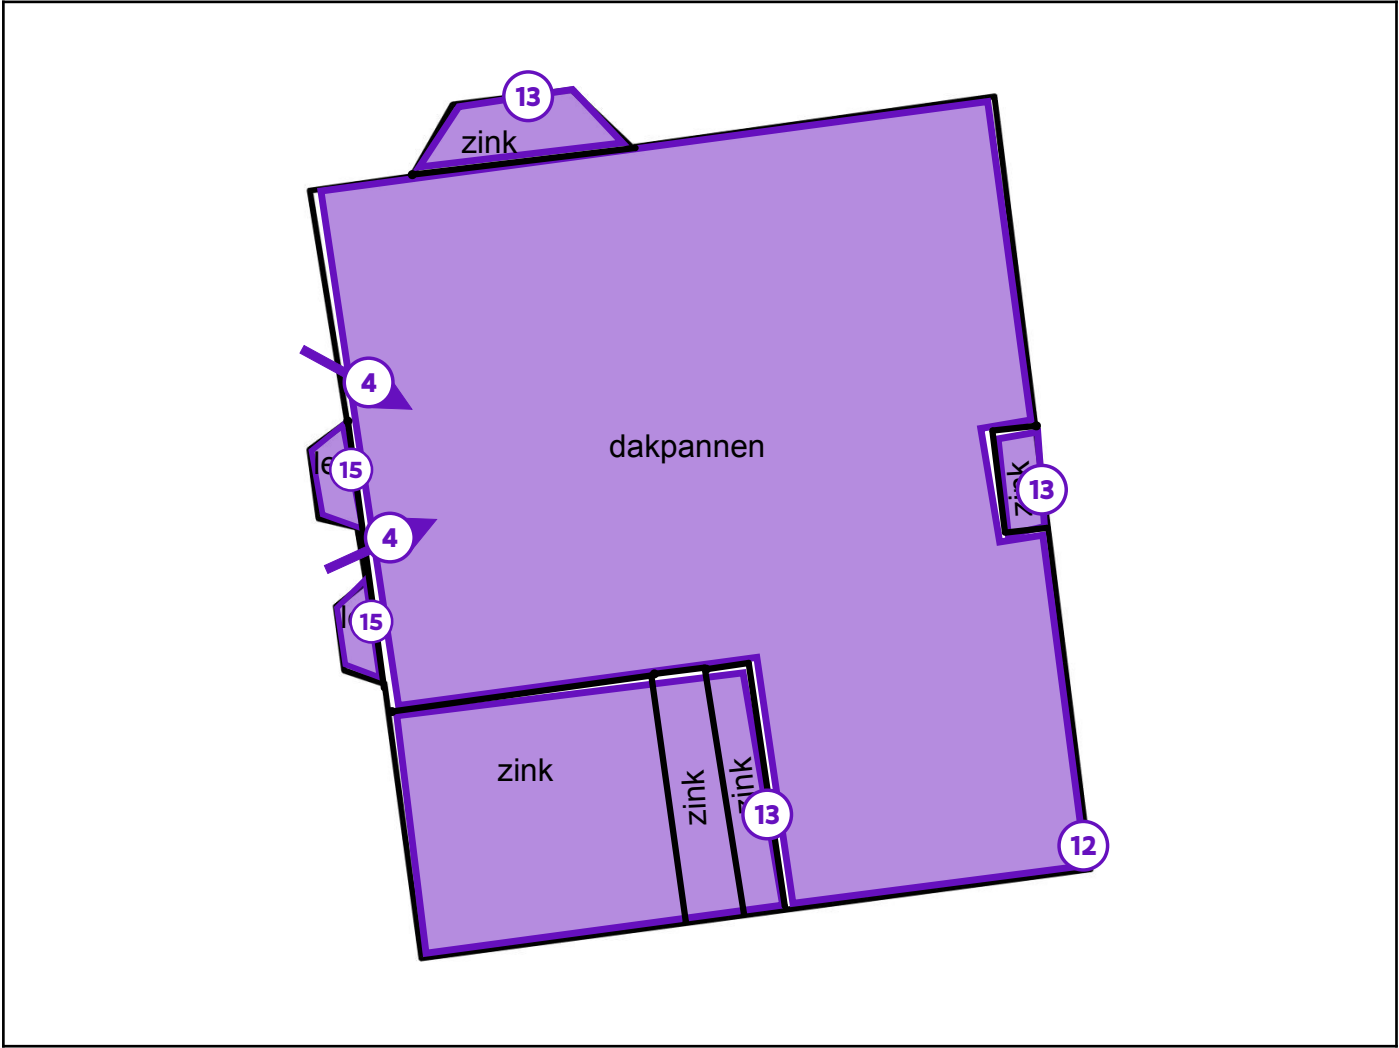
# Plan 1.16: daken

| Beschrijving | Type | Actie |
|---|---|---|
| 4. Schouw | Beperking | - |

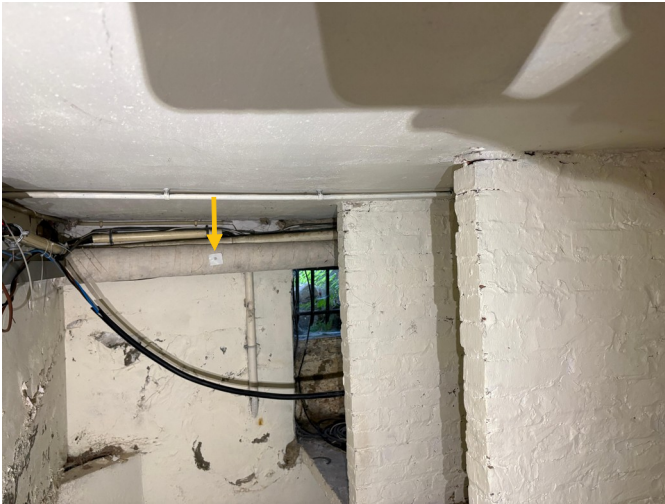
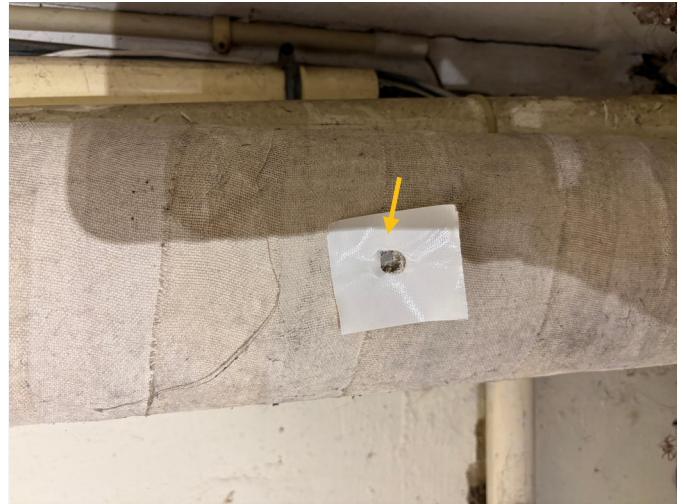
Het asbestmateriaal valt onder de mijlpaal van 2034.

| Eindbeoordeling materiaalrisico | Verhoogd materiaalrisico en/of verhoogde kans op vezelvrijgave |

| Gebondenheid | Categorie 2: niet-hechtgebonden met matrix |
| Asbestsoort (vezeltype) | Amfibool aanwezig, uitgezonderd crocidoliet |
| Asbestconcentratie | Hoog ( $\geq 50\%$ ) |
| Afschermingsgraad van het gehele materiaal | Geheel of deels vrij aan de binnenlucht, maar geen contact met binnenluchtstromen |
| Toestand van het materiaal | Licht beschadigd, licht verweerd. Intacte calciumsilicaatplaat of materiaal met categorie 3-gebondenheid |

| # | Type | Referentie | Resultaat |
|---|---|---|---|
| 1.1 | Mengmonster | 06 recht | Amosiet |
| 1.2 | Mengmonster | 07 bocht | Amosiet |

| Beschrijving | Leidingisolatie in gips |
| Hoeveelheid (lengte - omtrek - dikte - aantal) | <ul style="list-style-type: none"><li>• 19,00 m - 60,00 cm - 2,00 cm - 1 stuk</li></ul> |

Verwijderen

- Scherm in afwachting van verwijdering het asbestmateriaal af van luchtstromingen en verstoring: bijvoorbeeld door het te verpakken, te fixeren, af te dekken, signalisatie - afbakening aan te brengen, ...
- Verwijder dit asbestmateriaal zo snel mogelijk. Volg de toestand goed op.

- Hermetische zone (erkend asbestverwijderaar)  
Deze toepassing mag uitsluitend door een erkende asbestverwijderaar via de methodiek van hermetische zone verwijderd worden omdat verwijdering via de methodiek van eenvoudige handelingen en/of couveusezakmethode niet toegelaten is. De verwijdering leidt automatisch tot een verhoogd risico op vrijgave van asbestvezels (maximale concentratie 0,01 vezels/cm - CODEX Art. VI.3-54). (Bron: CODEX - Art. VI.3-61.- par 1.).

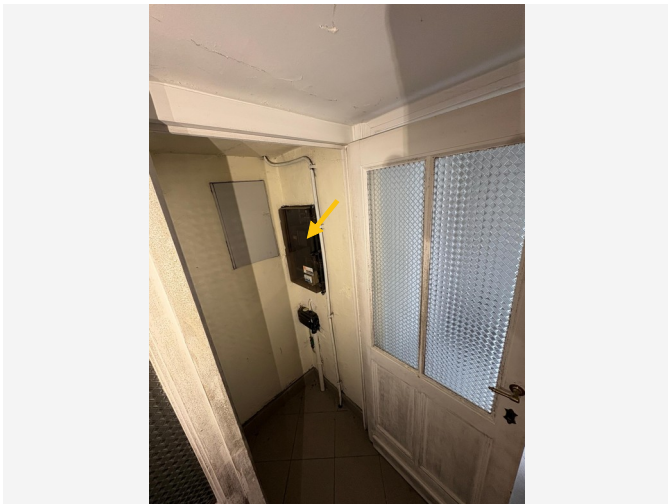
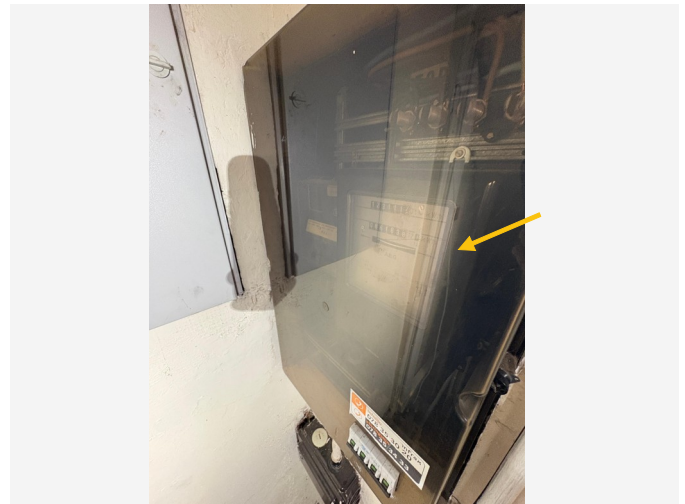
Het asbestmateriaal valt onder de mijlpaal van 2040.

De elektrische teller is eigendom van uw netbeheerder en mag niet zondermeer door derden worden verwijderd of gemanipuleerd. Wendt u tot uw netbeheerder voor meer informatie.

| Eindbeoordeling materiaalrisico | Zeer laag materiaalrisico en/of zeer lage kans op vezelvrijgave |

| Gebondenheid | Categorie 1: hechtgebonden in oorsprong |
| Asbestsoort (vezeltype) | Crocidoliet aanwezig |
| Asbestconcentratie | Laag (< 50%) |
| Afschermingsgraad van het gehele materiaal | Stootvaste afscherming of omkasting |
| Toestand van het materiaal | Onbeschadigd, niet verweerd |

| Beschrijving | Bakeliet - teller elektriciteit |

Zorgvuldig beheren

- Zorg voor een veilig beheer. Vermijd het beschadigen van het asbestmateriaal. Controleer de toestand jaarlijks op wijzigingen.
- Voer bijkomende staalname(s) uit.

- Eenvoudige handelingen: mag via doe-het-zelf of door werknemer(s) met opleidingsattest eenvoudige handelingen  
Deze toepassing mag door een aannemer die over een opleidingsattest eenvoudige handelingen beschikt of door een particulier (doe-het-zelf), verwijderd worden indien er geen verhoogd risico op vrijgave van asbestvezels (max. concentratie 0,01 vezels/cm<sup>3</sup> - CODEX Art. VI.3-54) ontstaat en de toepassing voorafgaand wordt gefixeerd/bevochtigd. De individuele elementen moeten zonder machinale werktuigen (boormachine, slijpschijf, hogedrukreiniger, etc.) en zonder breken of gooien een voor een losgemaakt worden en dubbel en luchtdicht verpakt afgevoerd worden naar een erkend afvalpunt (recyclagepark). Daar moeten ze voorzichtig in de container voor asbestafval worden gelegd. Op het recyclagepark worden uitsluitend hechtgebonden asbestmaterialen aanvaard. Niet-hechtgebonden asbestmaterialen kunnen enkel bij een erkend asbestverwijderaar of asbestafvalverwerker worden aangeboden.

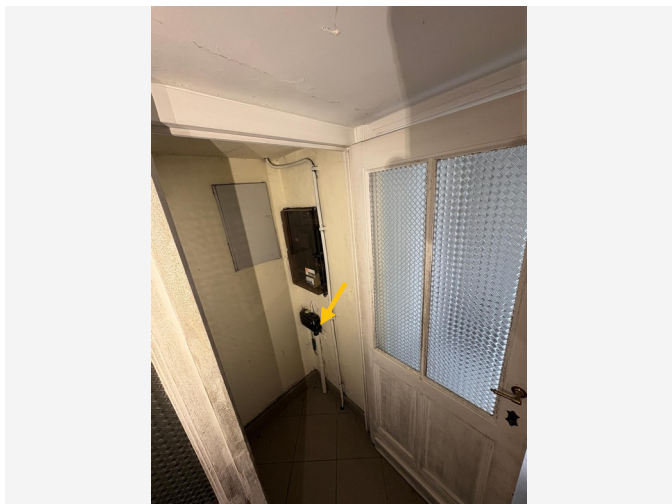
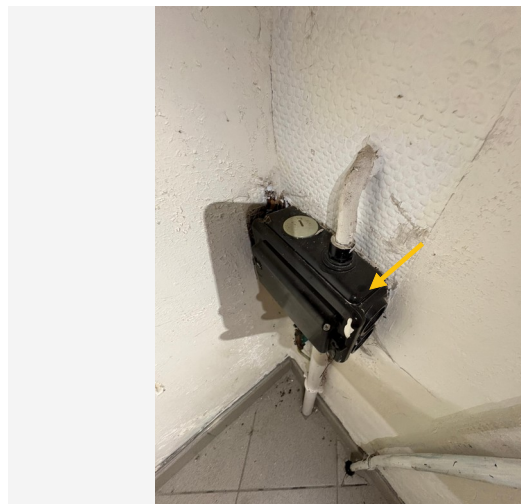
Het asbestmateriaal valt onder de mijlpaal van 2040.

| Identificatiemethode | <p>De asbestdeskundige beoordeelt het materiaal als asbestverdacht en dus asbesthoudend, en dit zonder monstername.</p> <p>Motivatie: De monstername brengt andere schade aan dan schade die inherent is aan de monstername.</p> |

Zorgvuldig beheren

- Zorg voor een veilig beheer. Vermijd het beschadigen van het asbestmateriaal. Controleer de toestand jaarlijks op wijzigingen.
- Voer bijkomende staalname(s) uit.

- Eenvoudige handelingen: mag via doe-het-zelf of door werknemer(s) met opleidingsattest eenvoudige handelingen  
Deze toepassing mag door een aannemer die over een opleidingsattest eenvoudige handelingen beschikt of door een particulier (doe-het-zelf), verwijderd worden indien er geen verhoogd risico op vrijgave van asbestvezels (max. concentratie 0,01 vezels/cm<sup>3</sup> - CODEX Art. VI.3-54) ontstaat en de toepassing voorafgaand wordt gefixeerd/bevochtigd. De individuele elementen moeten zonder machinale werktuigen (boormachine, slijpschijf, hogedrukreiniger, etc.) en zonder breken of gooien een voor een losgemaakt worden en dubbel en luchtdicht verpakt afgevoerd worden naar een erkend afvalpunt (recyclagepark). Daar moeten ze voorzichtig in de container voor asbestafval worden gelegd. Op het recyclagepark worden uitsluitend hechtgebonden asbestmaterialen aanvaard. Niet-hechtgebonden asbestmaterialen kunnen enkel bij een erkend asbestverwijderaar of asbestafvalverwerker worden aangeboden.

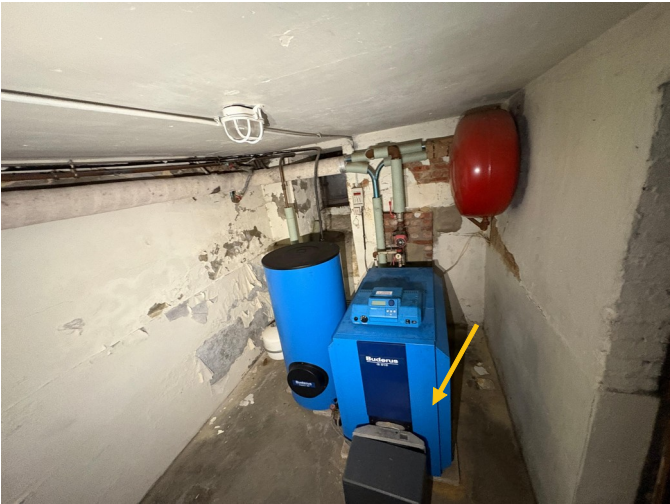
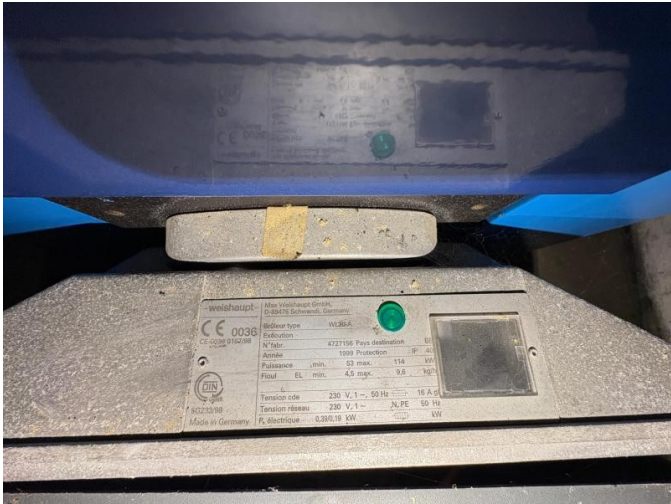
## Fiche 16: CV-brander + ketel BJ1999

| Beschrijving | Notitie | Terug te vinden op plannen |
|---|---|---|
| Fiche 16: CV-brander + ketel BJ1999 | CV-brander + ketel BJ1999 dus bevat vermoedelijk geen asbest. Geen asbestverdachte materialen waarneembaar of vast te stellen. | Plan 1.1: kelder |
