# Asbestinventarisatetest

Magdalena Vermeeschlaan 47, 2540 Hove

Attestnummer : 20260528-000096.000

Uitgegeven op : 28.05.2026

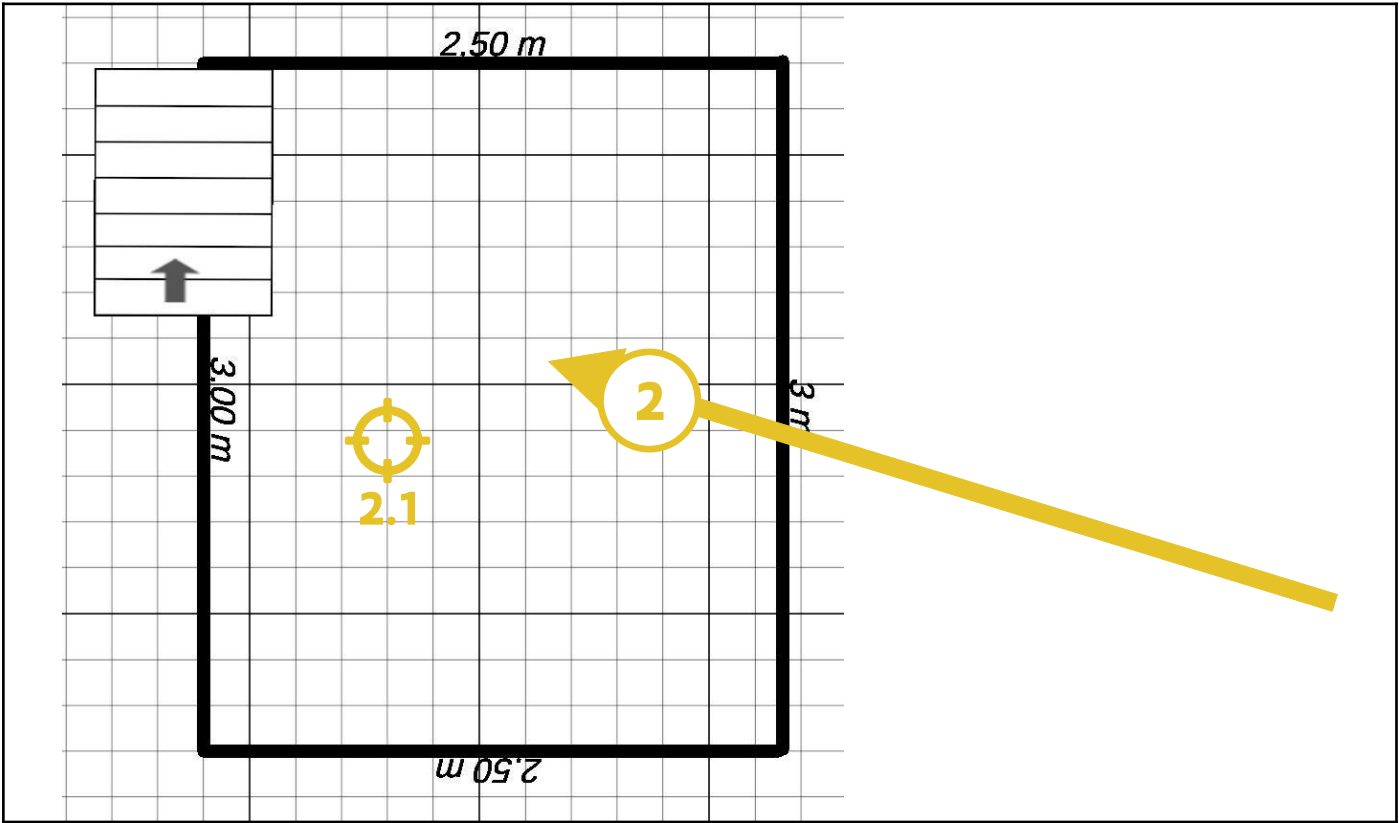
# Plan 1.6: Zolder

| Beschrijving | Type | Actie |
|---|---|---|
| 2. Menuiserie onderdak - zolder | Asbestmateriaal | Zorgvuldig beheren |
| 2.1 Code: A-01 Menuiserie Plaat | Puntmonster | - |

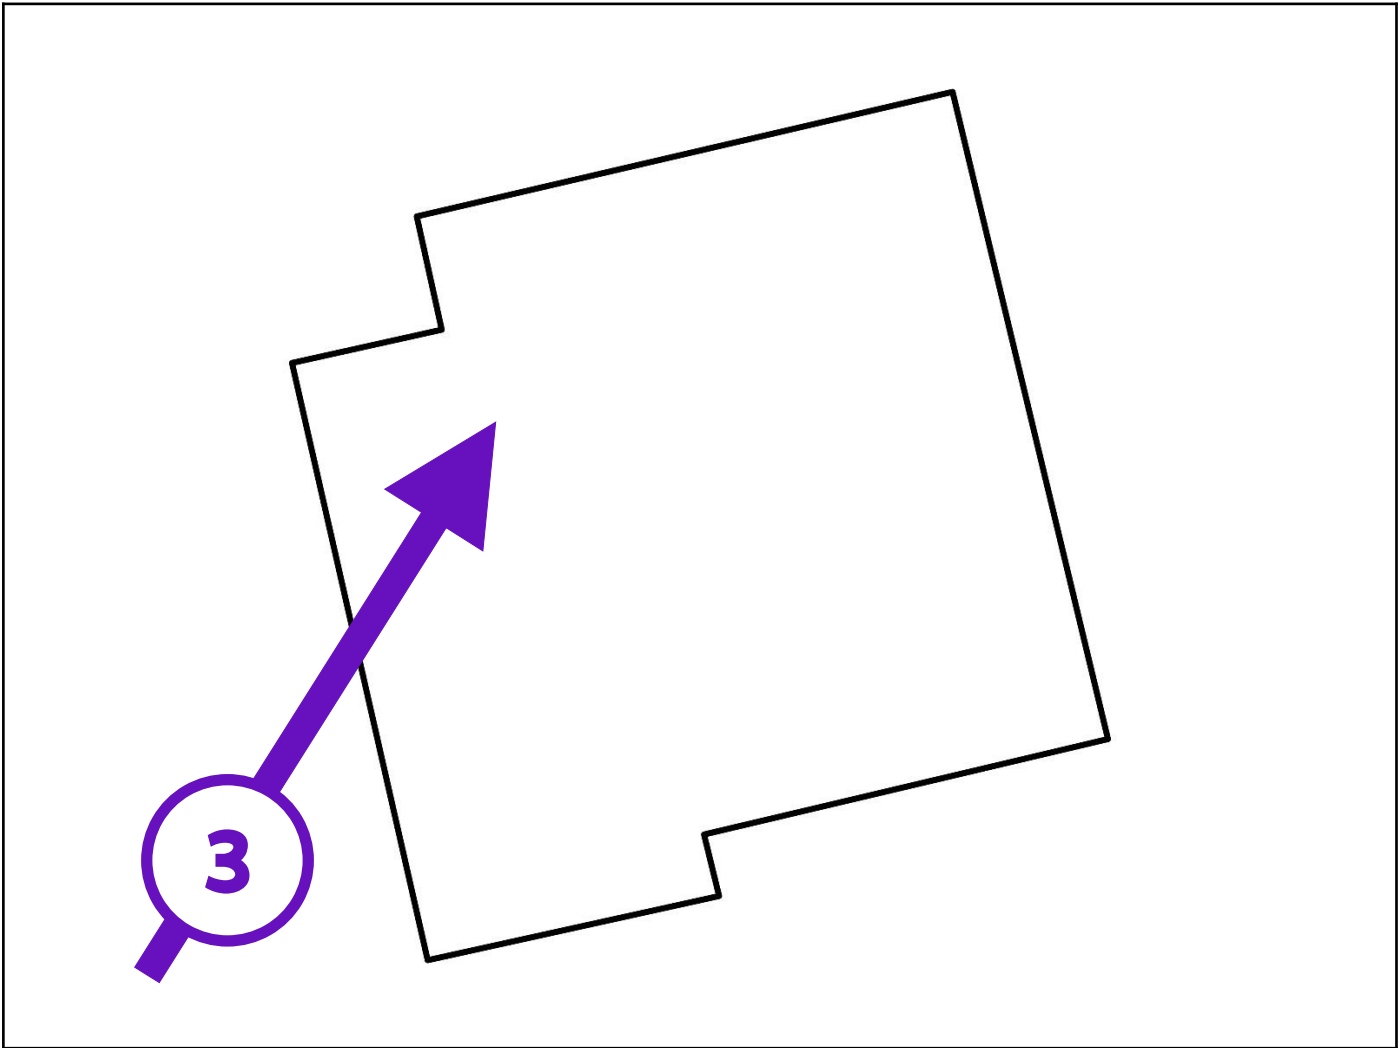
# Plan 1.7: Dak

| Beschrijving | Type | Actie |
|---|---|---|
| 3. Schoorsteen - dak | Beperking | - |

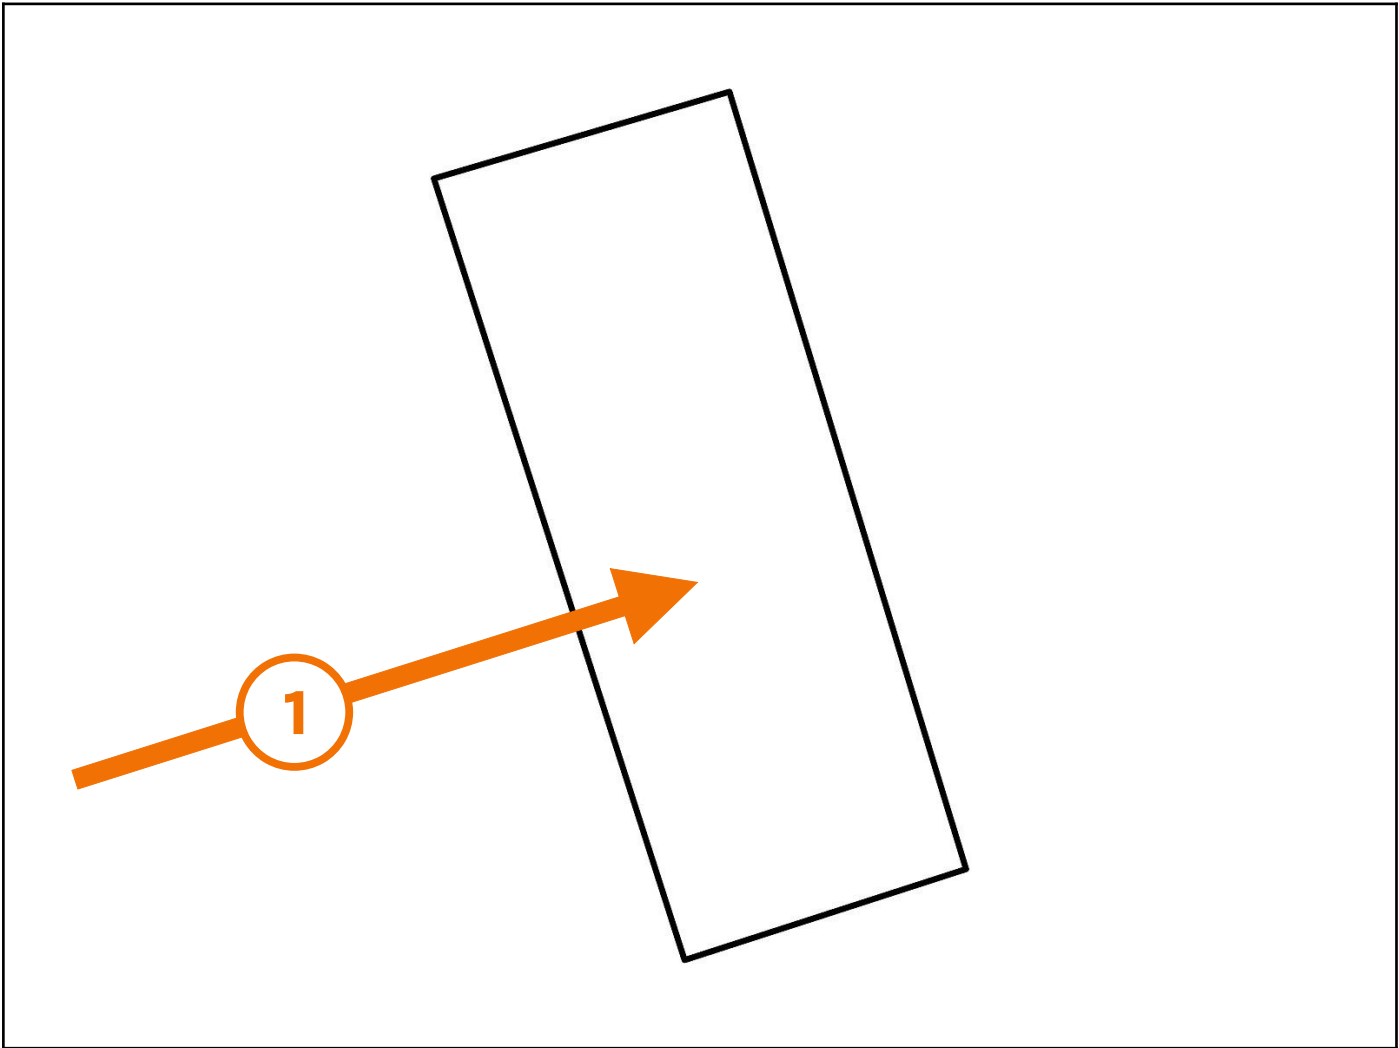
## Plan 2.1: Tuinhuis

| Beschrijving | Type | Actie |
|---|---|---|
| 1. Golfplaten - tuinhuis | Asbestmateriaal | Verwijderen |

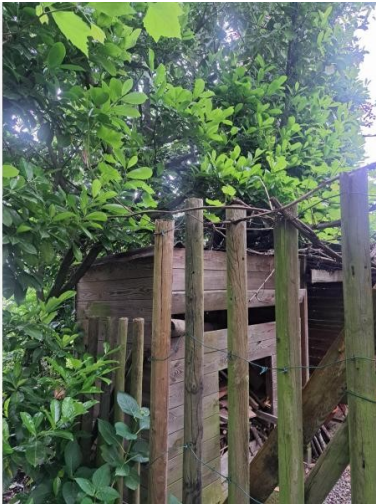
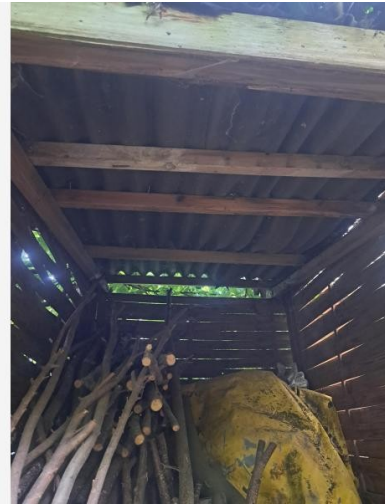
Overzichtsfoto

Detailfoto

| Eindbeoordeling materiaalisico | Laag materiaalisico en/of verlaagde kans op vezelvrijgave |

| Asbestsoort (vezeltype) | Crocidoliet aanwezig |
| Afschermingsgraad van het gehele materiaal | Geheel of deels vrij aan de buitenlucht, maar geen contact met binnenlucht |
| Toestand van het materiaal | Licht beschadigd, licht verweerd. Intacte calciumsilicaatplaat of materiaal met categorie 3-gebondenheid |

| Beschrijving | Golfplaten - tuinhuis |
| Asbestmateriaal | Dak- en gevelbekleding - Golfplaat |

Het asbestmateriaal valt onder de mijlpaal van 2034.

Verwijderen

- Verwijder dit asbestmateriaal zo snel mogelijk. Volg de toestand goed op.
- Voer bijkomende staalname(s) uit.

- Eenvoudige handelingen: mag via doe-het-zelf of door werknemer(s) met opleidingsattest eenvoudige handelingen  
Het verwijderen ervan houdt daardoor een verhoogd risico in op beschadiging, breuk of vrijstelling van asbestvezels. Wij raden daarom sterk aan om de verwijdering te laten uitvoeren door een erkend asbestverwijderaar.

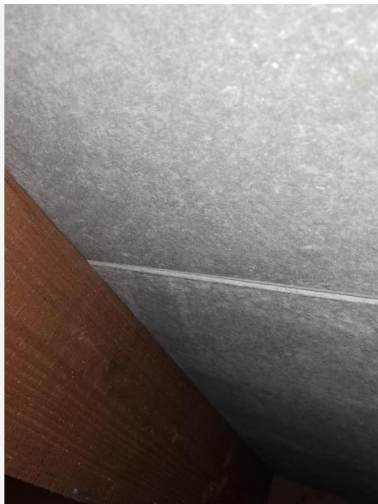
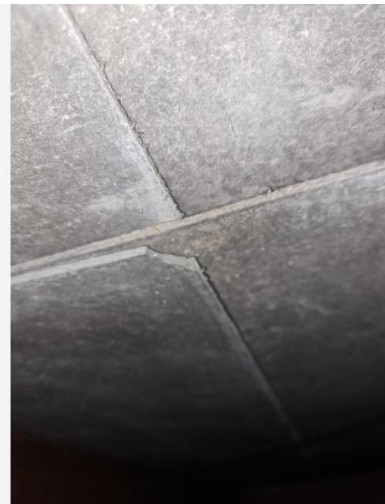
Overzichtsfoto

Detailfoto

| Eindbeoordeling materiaalisico | Zeer laag materiaalisico en/of zeer lage kans op vezelvrijgave |

| Asbestsoort (vezeltype) | Alleen chrysotiel aanwezig |
| Toestand van het materiaal | Onbeschadigd, niet verweerd |

| # | Type | Referentie | Resultaat |
|---|---|---|---|
| 2.1 | Puntmonster | A-01 Menuiserite Plaat | Chrysotiel |

| Beschrijving | Menuiserite onderdak - zolder |
| Asbestmateriaal | Plaat, paneel, tablet - Type Menuiserite |

Het asbestmateriaal valt onder de mijlpaal van 2040.

Zorgvuldig beheren

- Verwijder dit asbestmateriaal zo snel mogelijk. Volg de toestand goed op.
- Voer bijkomende staalname(s) uit.

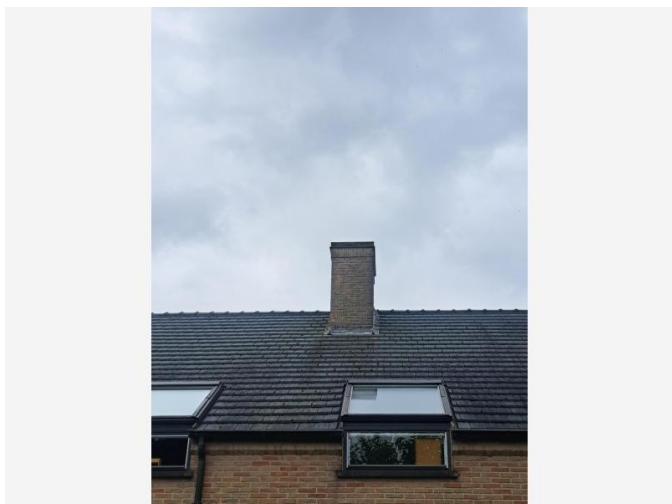
*Situeringsfoto*

**Reden:** Het te onderzoeken materiaal situeert zich hoger dan 3,50 m te rekenen vanaf een veilige ondergrond

**Uitleg van de asbestdeskundige:** Het onderzoek kon niet worden uitgevoerd wegens hoogte. Mogelijk zijn er verdachte materialen aanwezig, maar dit kon niet eenduidig worden vastgesteld.

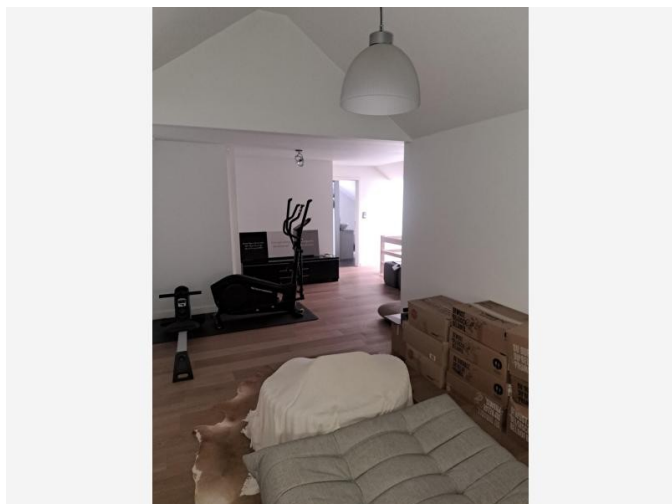
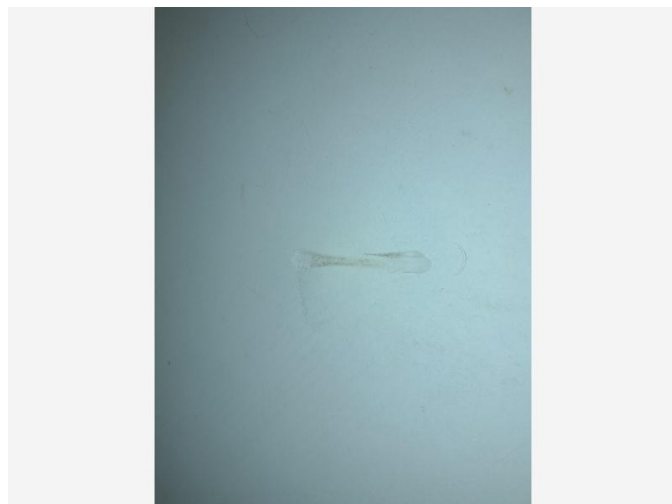
## Fiche 4: Pleisterwerk muren

Geen asbest

Overzichtsfoto

Detailfoto

| # | Type | Referentie | Resultaat |
|---|---|---|---|
| 4.1 | Mengmonster | A-02 Pleisterwerk muren | Geen asbest |
