# Asbestinventarisatetest

Nieuwbaan 37, 1785 Merchtem

Attestnummer : **20260810-000137.000**

**Asbestveilig** (maar mogelijk niet asbestvrij)

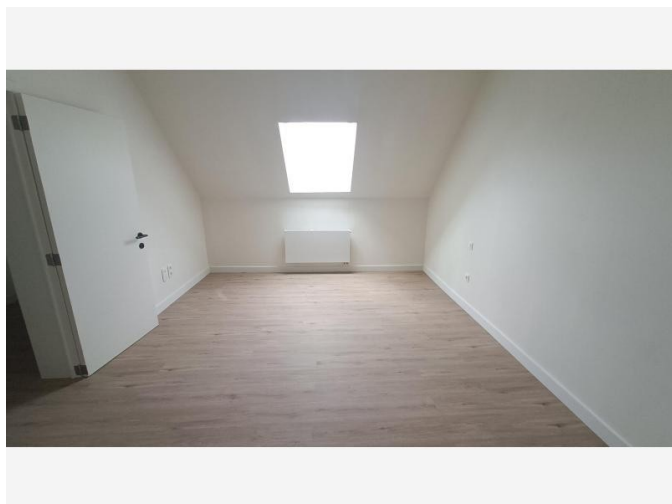
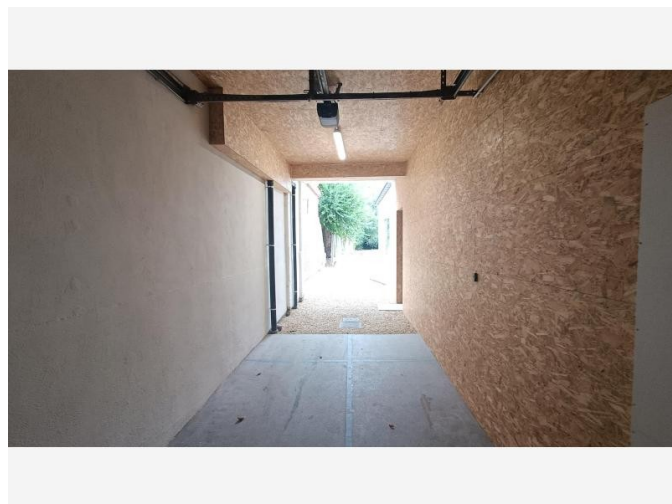
De overige binnenwanden zijn uitgevoerd in gipskartonplaten, OSB.

Niet-waarneembare, afgeschermd onderliggende lagen konden niet onderzocht worden binnen de scope van het onderzoek. Een volledige beoordeling van het asbesthoudend karakter van dit schildeel is enkel mogelijk mits uitbreiding naar aanvullend/destructief onderzoek (optioneel).

| Basis voor advies | De asbestdeskundige beoordeelt het materiaal als niet-asbestverdacht. |

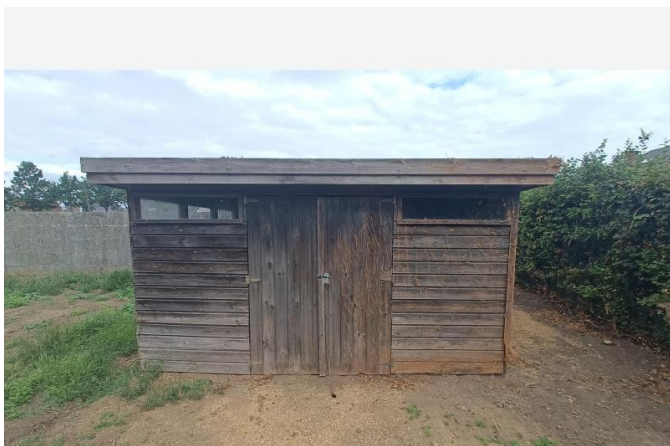
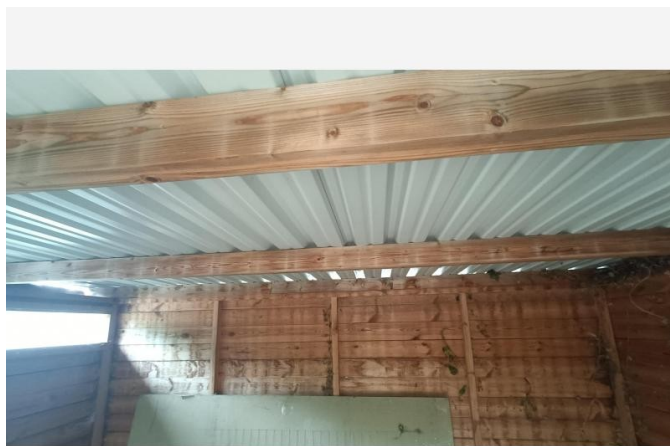
Het is verplicht om alle toegankelijke constructies met risicobouwjaar (TCR) in het inspectiegebied te onderzoeken en te controleren op de aanwezigheid van asbestverdachte materialen.

Er werden geen asbestverdachte materialen in, op of rondom deze constructie aangetroffen/geïnterpreteerd.

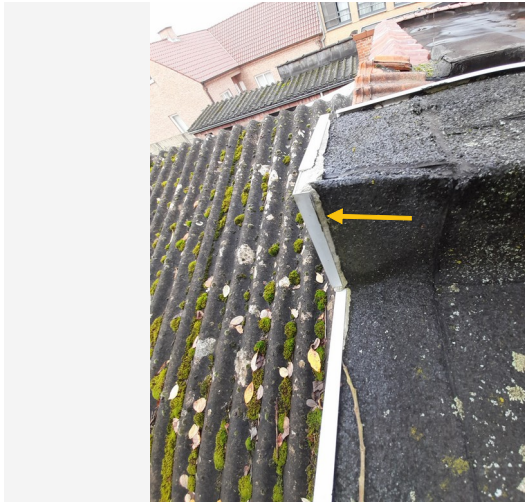
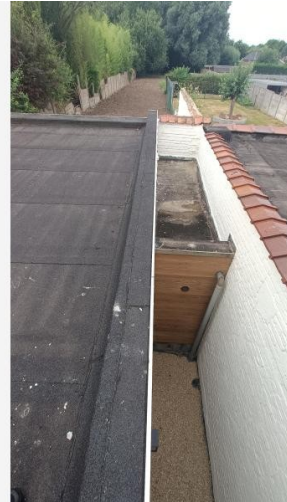
## Fiche 3: Kit aan windveren plat dak (voor afbraak achterbouw)

Aan het plat dak van de keuken bevindt zich een silicone kit. Silicone is niet asbestverdacht.

| Basis voor advies | De asbestdeskundige beoordeelt het materiaal als niet-asbestverdacht. |

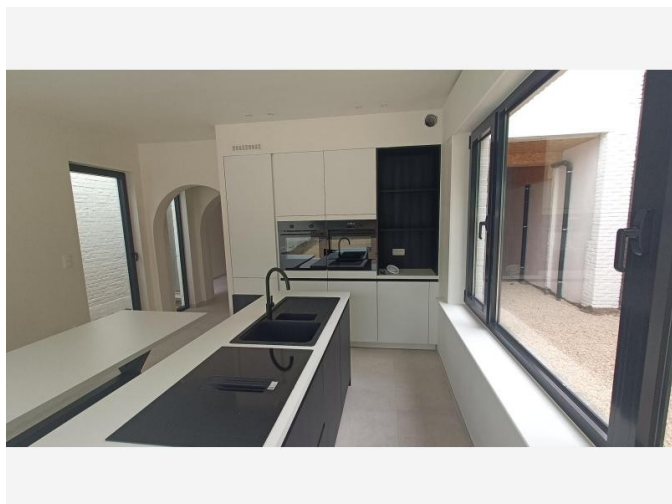
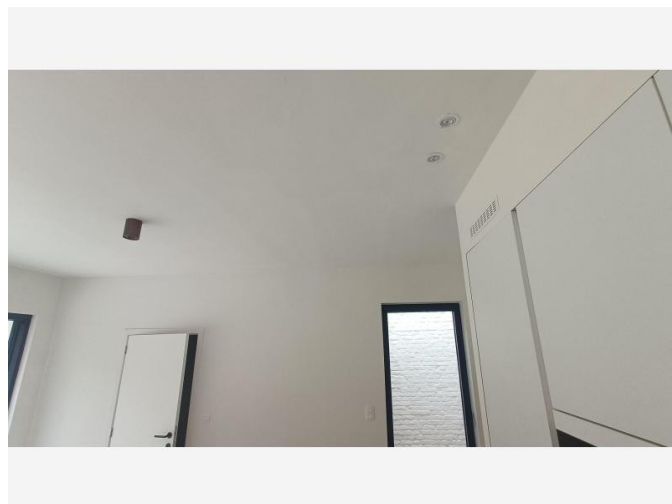
De overige plafonds zijn uitgevoerd in gipskartonplaten.

Niet-waarneembare, afgeschermd onderliggende lagen konden niet onderzocht worden binnen de scope van het onderzoek. Een volledige beoordeling van het asbesthoudend karakter van dit schildeel is enkel mogelijk mits uitbreiding naar aanvullend/destructief onderzoek (optioneel).

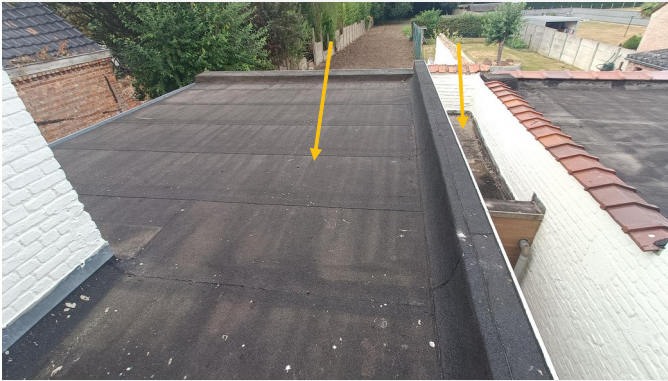
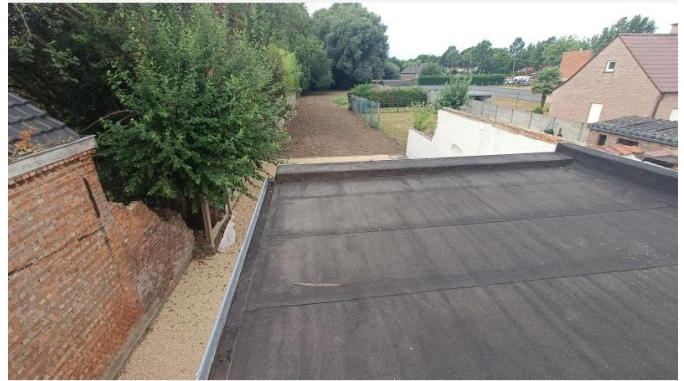
## Fiche 5: Roofing platte daken

Geen asbest

| # | Type | Referentie | Resultaat |
|---|---|---|---|
| 5.1 | Puntmonster | A1-6.1 | Geen asbest |

| Opmerking | Asbestverdachte dakbedekking (roofing) gesitueerd op de buitenschil onderworpen aan een verplichte monstername. Om de bouwfysische integriteit (waterdichtheid, luchtdichtheid) van de dakstructuur te bewaren werd enkel de zichtbare, meest bovenliggende laag ter hoogte van een overlapping bemonsterd, waarbij niet-waarneembare mogelijke onderliggende lagen niet werden onderzocht. |

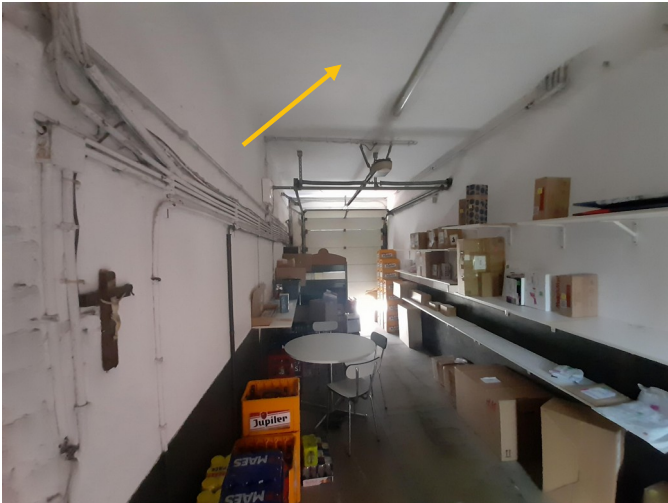
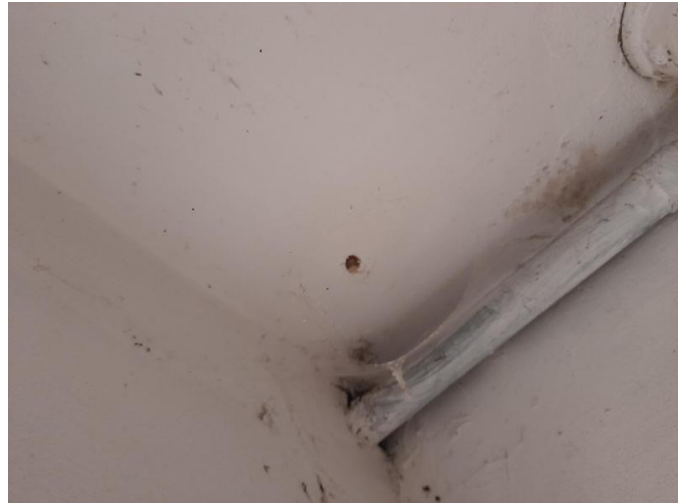
## Fiche 6: Pleisterwerk plafonds (voor renovatie)

Geen asbest

| # | Type | Referentie | Resultaat |
|---|---|---|---|
| 6.1 | Puntmonster | A1-1.2 | Geen asbest |

| Opmerking | <p>Plafondafwerking bestaande uit gips-kalk-mortel (pleisterwerk) onderworpen aan een verplichte monstername, aanwezig in verschillende ruimtes. Het inspectieprotocol schrijft voor om een representatief aantal monsters te nemen van de plafonds van volgende ruimtes: individuele ruimte, natte ruimte, stookplaats en trappenhal (indien aanwezig en van toepassing). De vroegere stookruimte (buiten) heeft geen pleisterwerk. De overige plafonds zijn uitgevoerd in schroten en/of gipskartonplaten.</p> <p>Monsternamelocaties voor de renovatiewerken: garage.</p> <p>De vermelde oppervlakten, hoeveelheden, lengtes, volumes, maten en gewichten vormen een loutere schatting op basis van visuele inspectie en beschikbare (bouwkundige) informatie; en dienen uitsluitend ter indicatie en mogen niet worden gebruikt als maatstaf voor heffing. Er kan geen enkele juridische waarde aan worden ontleend, noch vormt deze informatie enige basis voor aansprakelijkheid of schadeclaims.</p> |

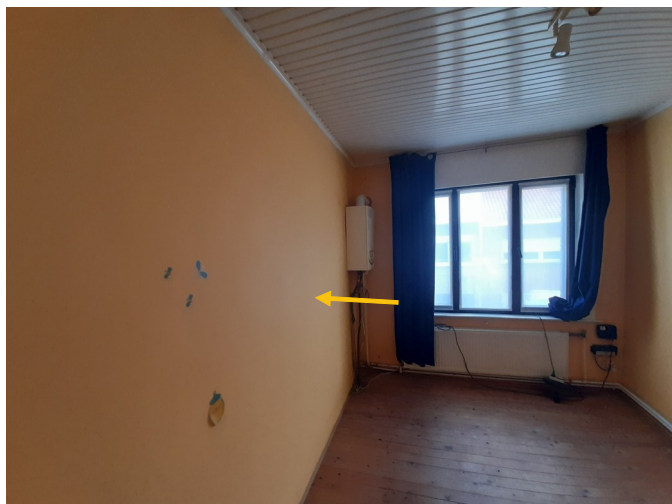
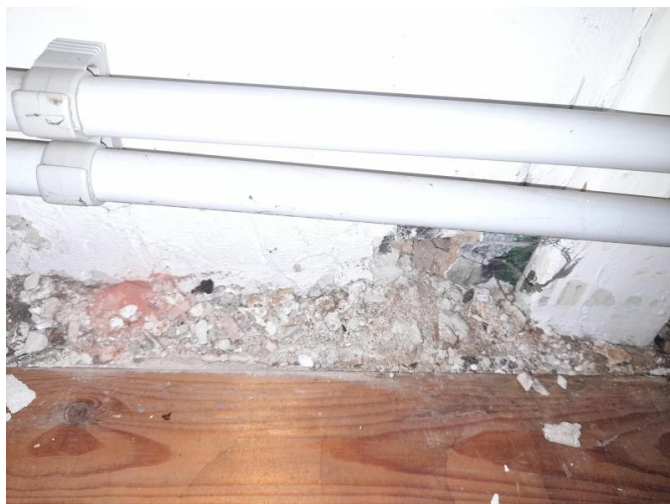
Geen asbest

| # | Type | Referentie | Resultaat |
|---|---|---|---|
| 7.1 | Mengmonster | A1-1.1 | Geen asbest |

| Opmerking | <p>Binnenwandafwerking bestaande uit gips-kalk-mortel (pleisterwerk) onderworpen aan een verplichte monstername, aanwezig in verschillende ruimtes. Het inspectieprotocol schrijft voor om een 1 representatief mengmonster te nemen van het pleisterwerk aan wanden of vergelijkbare dragers van de volgende ruimtes: bestaande uit monsternamepunten in een individuele ruimte, een natte ruimte, een stookplaats en een trappenhal; (indien aanwezig en van toepassing). De vroegere stookruimte (buiten) heeft geen pleisterwerk.</p> <p>Monsternamelocaties voor de renovatiewerken: in de buiten wc (aan bestaande beschadiging), in de traphal naar V1, in de badkamer, in de slaapkamer met cv-ketel en in een slaapkamer vooraan (aan doorvoer kabels).</p> <p>De vermelde oppervlakten, hoeveelheden, lengtes, volumes, maten en gewichten vormen een loutere schatting op basis van visuele inspectie en beschikbare (bouwkundige) informatie; en dienen uitsluitend ter indicatie en mogen niet worden gebruikt als maatstaf voor heffing. Er kan geen enkele juridische waarde aan worden ontleend, noch vormt deze informatie enige basis voor aansprakelijkheid of schadeclaims.</p> |

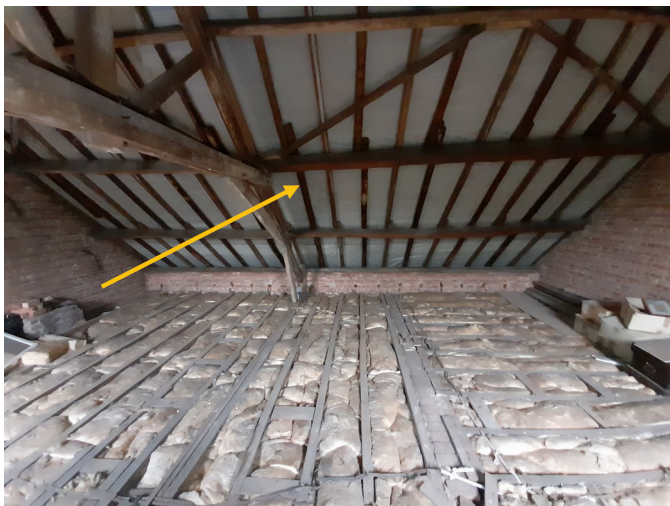
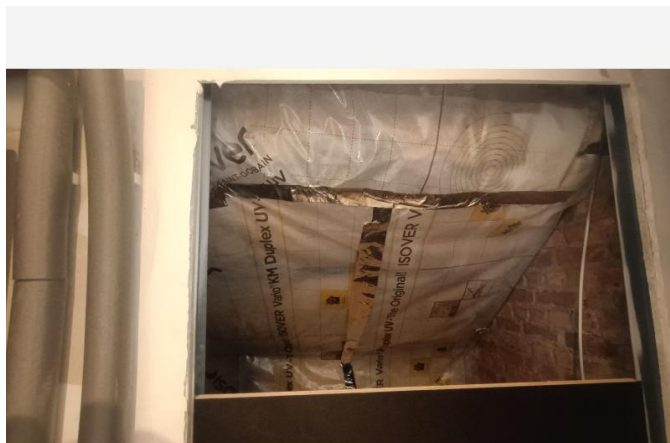
## Fiche 8: Onderdak (zolder voor renovatie)

| Beschrijving | Notitie | Terug te vinden op plannen |
|---|---|---|
| Fiche 8: Onderdak (zolder voor renovatie) | Voor de renovatiewerken is er op de zolder een damp scherm (plastic folie) waarneembaar onder de dakpannen. Na renovatie werd de zolderverdieping volledig afgewerkt (slaapkamers, badkamer). | Plan 1.4: A1 - Daken |

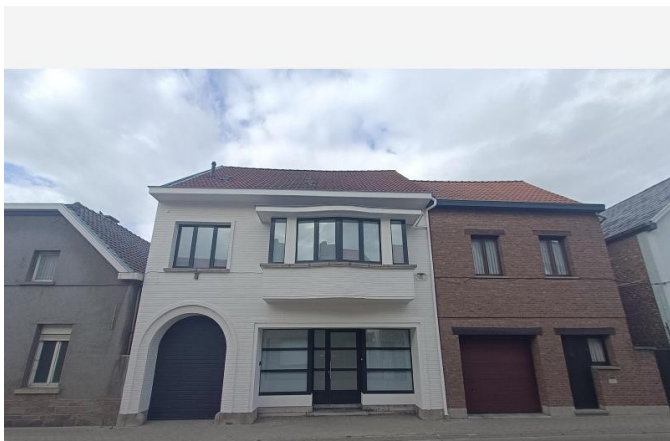
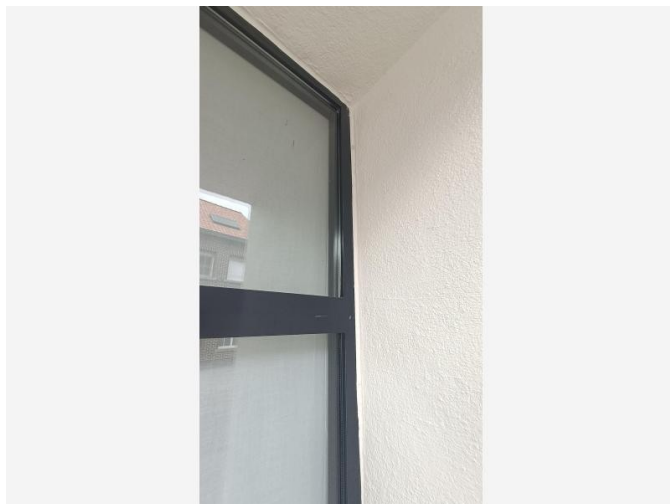
## Fiche 9: Kit tussen gevel en raamprofielen

| Beschrijving | Notitie | Terug te vinden op plannen |
|---|---|---|
| Fiche 9: Kit tussen gevel en raamprofielen | Tussen de gevel en ramen bevindt zich een silicone kit. De overige ramen bevatten een cementdichting. | Plan 1.1: A1 - GLV na renovatie<br>Plan 1.2: A1 - V1 na renovatie |

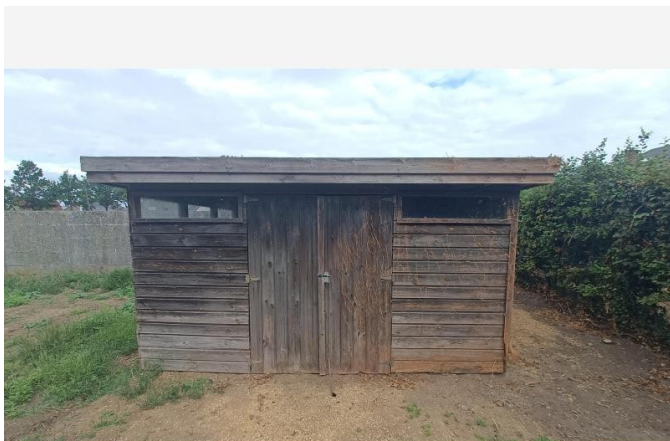
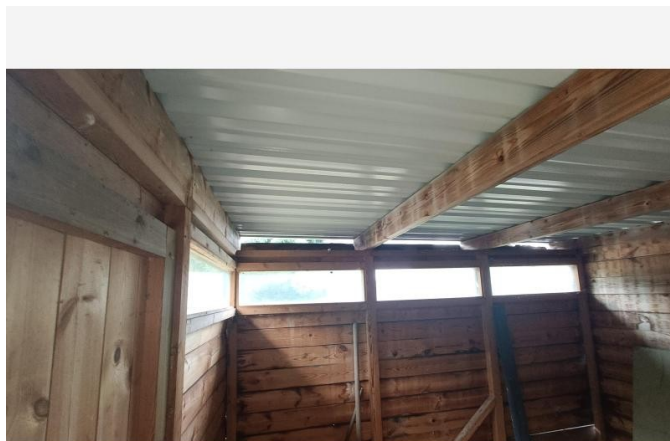
## Fiche 10: Dak in steeldeckplaten

| Beschrijving | Notitie | Terug te vinden op plannen |
|---|---|---|
| Fiche 10: Dak in steeldeckplaten | Het dak van het tuinhuis is uitgevoerd in steeldeckplaten. | Plan 2.2: B1 - Dak |

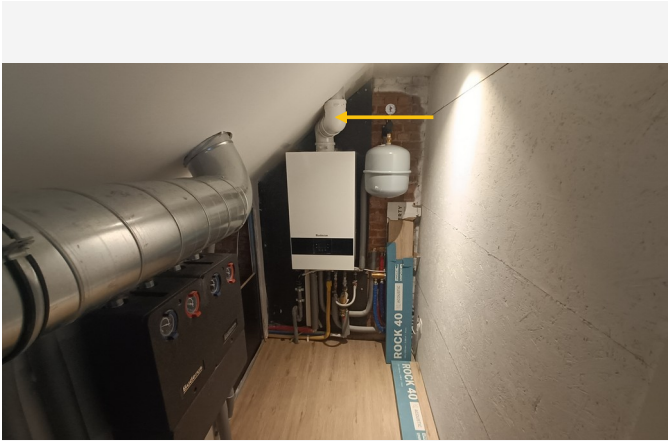
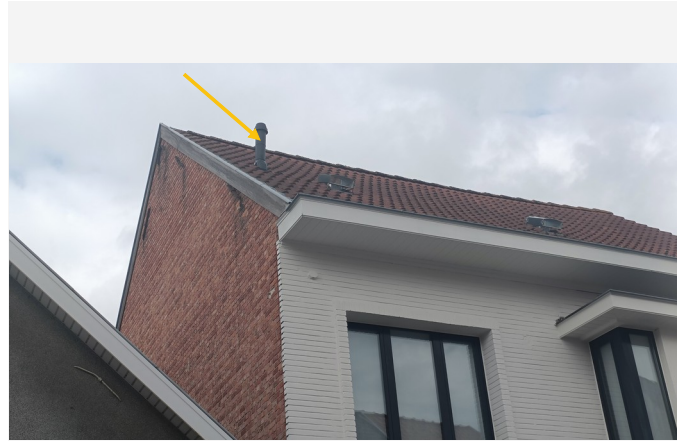
## Fiche 11: Rookgaskanaal van de cv-ketel

| Beschrijving | Notitie | Terug te vinden op plannen |
|---|---|---|
| Fiche 11: Rookgaskanaal van de cv-ketel | Het rookgaskanaal van de cv-ketel is uitgevoerd in een witte dubbelwandige buis en mondt uit op het dak. | Plan 1.3: A1 - V2 na renovatie (zolder) |

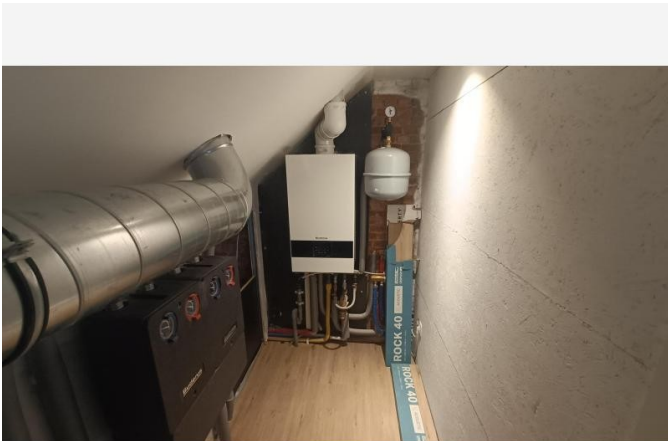
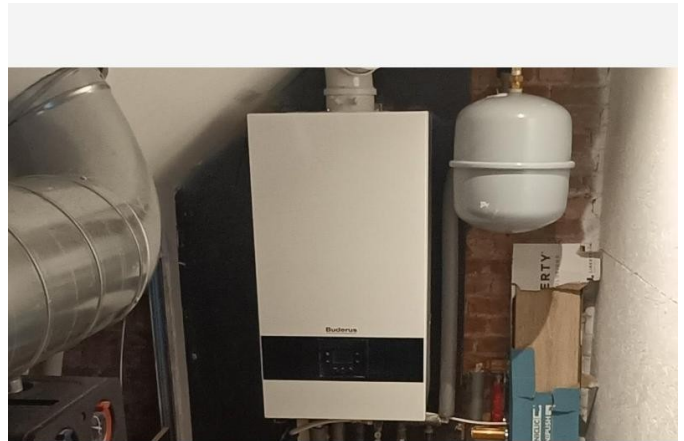
## Fiche 12: CV-ketel Buderus

| Beschrijving | Notitie | Terug te vinden op plannen |
|---|---|---|
| Fiche 12: CV-ketel Buderus | Op de zolder (technische ruimte) bevindt zich een Buderus Logamax Plus GB172i-20 KDW H cv-ketel (gas). Het identificatieplaatje vermeldt s/n8290-478-000246-7736902472. Het FDnr. is 478. Het fabricagejaar is 2024. | Plan 1.3: A1 - V2 na renovatie (zolder) |

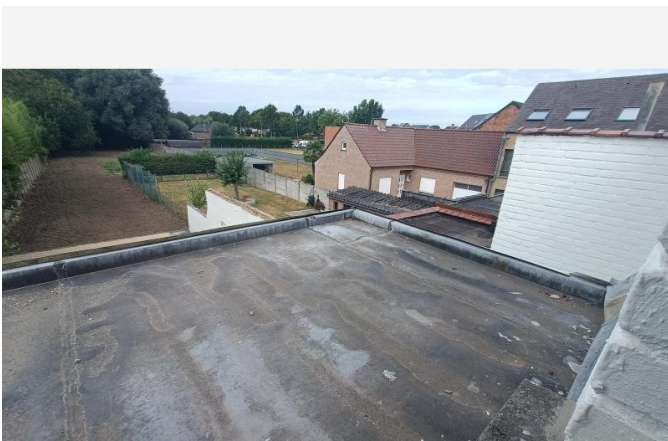
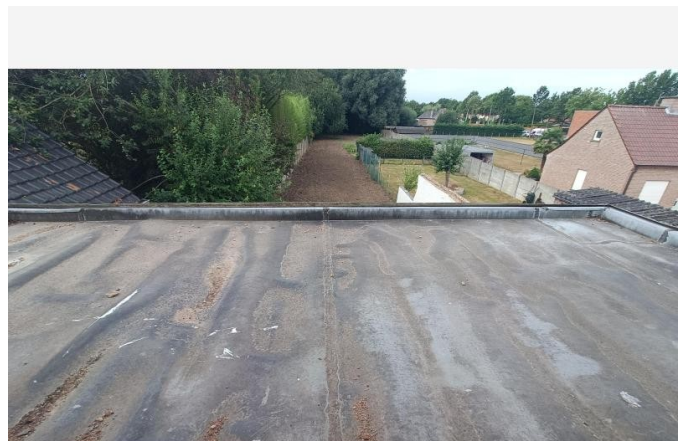
## Fiche 13: Plat dak voor- en achterzijde (erker)

| Beschrijving | Notitie | Terug te vinden op plannen |
|---|---|---|
| Fiche 13: Plat dak voor- en achterzijde (erker) | Aan de voor- en achterzijde bevindt zich een plat dak. Het "plat dak" is uitgevoerd in zink. | Plan 1.4: A1 - Daken |

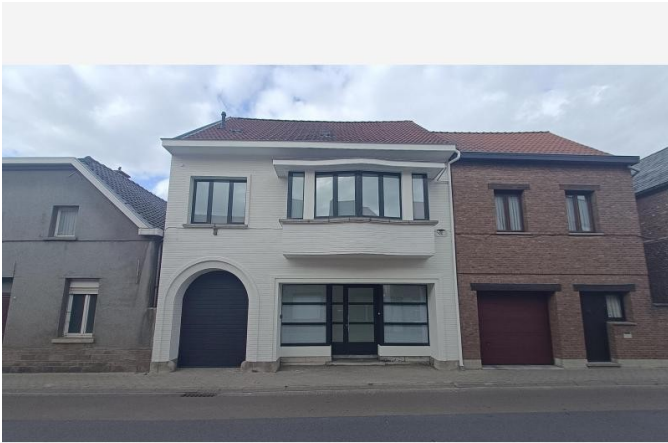
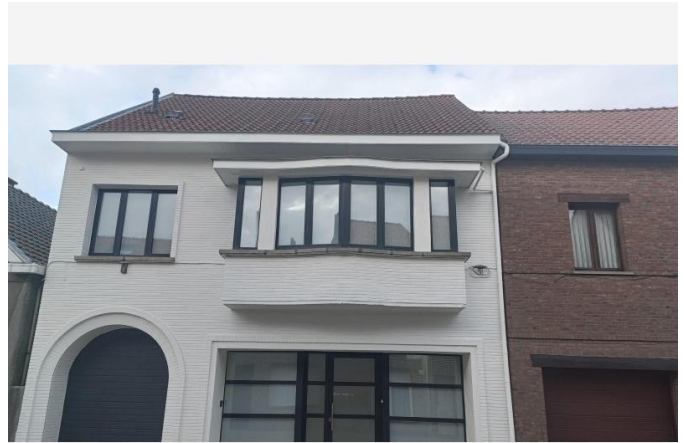
## Fiche 14: Hoofddak

| Beschrijving | Notitie | Terug te vinden op plannen |
|---|---|---|
| Fiche 14: Hoofddak | Het hoofddak is uitgevoerd in dakpannen. | Plan 1.4: A1 - Daken |

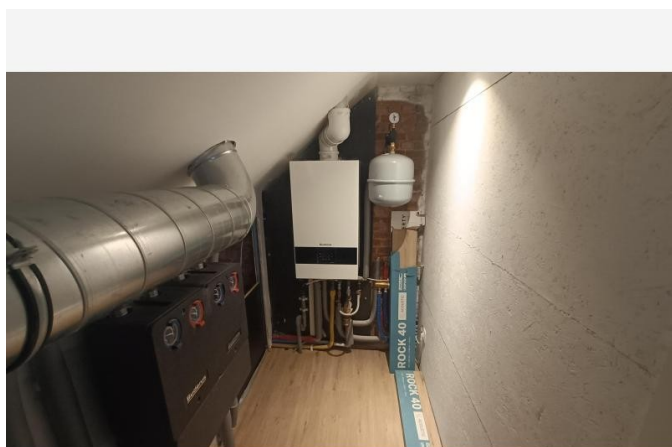
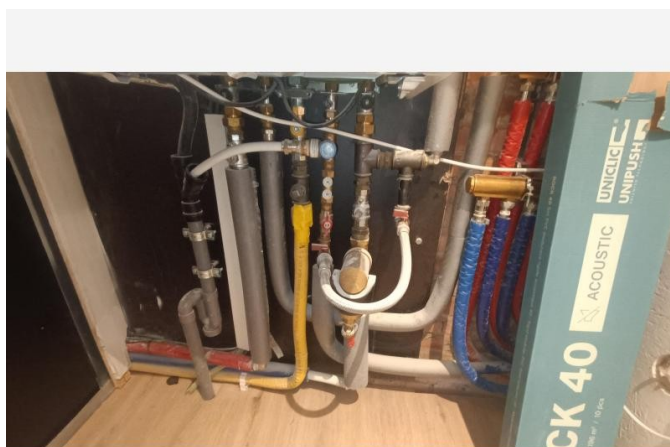
### Fiche 15: Leidingisolatie

| Beschrijving | Notitie | Terug te vinden op plannen |
|---|---|---|
| Fiche 15: Leidingisolatie | Er werd geen leidingisolatie vastgesteld | - |
