# Asbestinventarisatetest

Peuterstraat 75, 3130 Begijnendijk

Attestnummer : 20260805-000174.000

**Niet-asbestveilig**

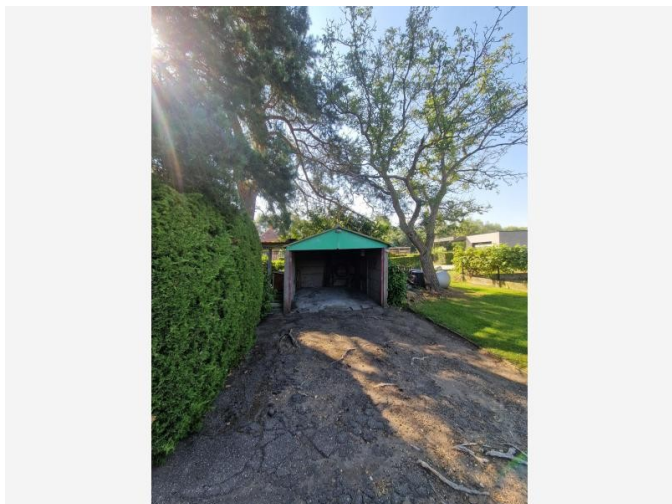
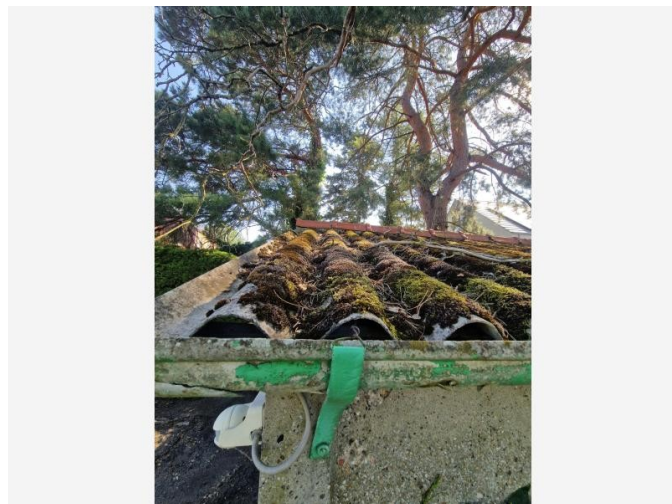
| Fiche 1: Golfplaten van cement..... | 17 |

| Eindbeoordeling materiaalrisico | Verhoogd materiaalrisico en/of verhoogde kans op vezelvrijgave |

| Asbestsoort (vezeltype) | Crocidoliet aanwezig |
| Toestand van het materiaal | Matig beschadigd, matig verweerd |

| Beschrijving | Golfplaten van cement |
| Asbestmateriaal | Dak- en gevelbekleding - Golfplaat |
| Hoeveelheid (oppervlakte - aantal) | <ul style="list-style-type: none"><li>• 20,00 m<sup>2</sup> - 1 stuk</li></ul> |

Het asbestmateriaal valt onder de mijlpaal van 2034.

Verwijderen

- Verwijder dit asbestmateriaal zo snel mogelijk. Volg de toestand goed op.

- Eenvoudige handelingen: mag via doe-het-zelf of door werknemer(s) met opleidingsattest eenvoudige handelingen  
Mag via doe het zelf. Informeer uzelf alvorens u begint. Check de website van OVAM.

Gebruik beschermende kledij en voer het afval op de correcte manier af.

Indien de platen breken bij verwijdering is het ten sterkste aangeraden een vakman met opleidingsattest "Eenvoudige handelingen asbest" te contacteren. Kijk achteraan in het asbestattest naar de toelichtingen bij de verwijderingstechnieken. Zeker die van eenvoudige handelingen en doe het zelf. Hou rekening met de nodige voorzorgsmaatregelen en PBM's zoals een FFP3 mondkapje en handschoenen. Zorg ervoor dat de ramen en deuren gesloten zijn van de ruimtes waar de werken plaatsvinden en dat er geen derden aanwezig zijn.

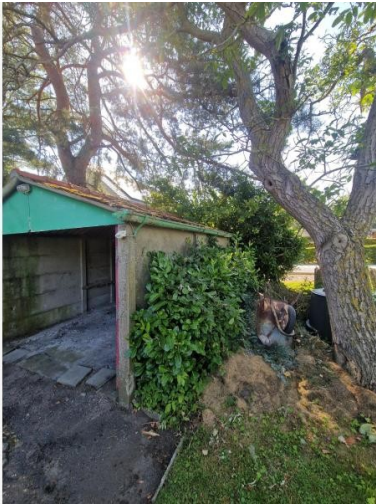
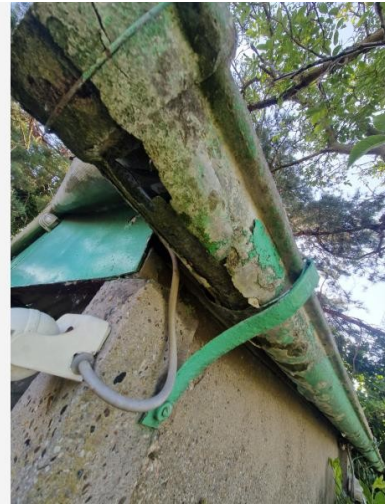
| Fiche 2: Dakgoot van cement..... | 20 |

| Eindbeoordeling materiaalrisico | Verhoogd materiaalrisico en/of verhoogde kans op vezelvrijgave |

| Asbestsoort (vezeltype) | Crocidoliet aanwezig |
| Toestand van het materiaal | Matig beschadigd, matig verweerd |

| Beschrijving | Dakgoot van cement |
| Asbestmateriaal | Verloren bekisting - Buis, koker |
| Hoeveelheid (lengte - omtrek - dikte - aantal) | <ul style="list-style-type: none"><li>• 3,50 m - 15,00 cm - 1,20 cm - 1 stuk</li></ul> |

Het asbestmateriaal valt onder de mijlpaal van 2040.

Verwijderen

- Verwijder dit asbestmateriaal zo snel mogelijk. Volg de toestand goed op.

- Eenvoudige handelingen: mag via doe-het-zelf of door werknemer(s) met opleidingsattest eenvoudige handelingen  
Mag via doe het zelf. Informeer uzelf alvorens u begint. Check de website van OVAM.

Gebruik beschermende kledij en voer het afval op de correcte manier af.

Indien de platen breken bij verwijdering is het ten sterkste aangeraden een vakman met opleidingsattest "Eenvoudige handelingen asbest" te contacteren.

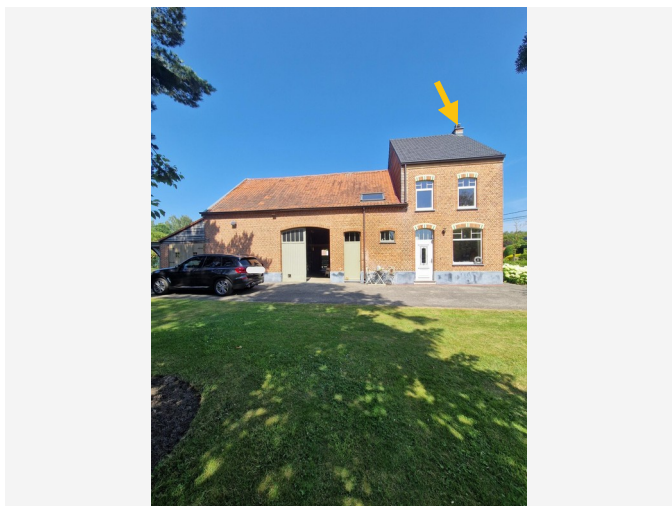
| Fiche 3: Schouw dak..... | 24 |

### Tijdelijke beperking

**Reden:** Het te onderzoeken materiaal situeert zich hoger dan 3,50 m te rekenen vanaf een veilige ondergrond

**Uitleg van de asbestdeskundige:** De schouw en cementering is niet-inspecteerbaar vanwege de hoogte.

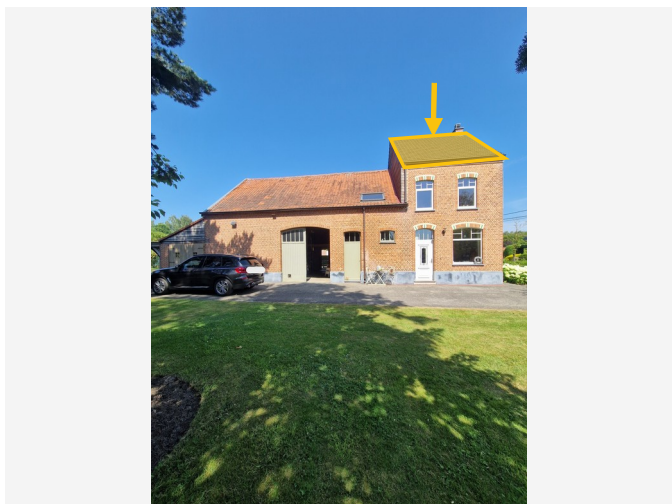
| Fiche 4: Onderdak (deels) niet waarneembaar..... | 25 |

#### Permanente beperking

**Reden:** Het te onderzoeken materiaal situeert zich hoger dan 3,50 m te rekenen vanaf een veilige ondergrond

**Uitleg van de asbestdeskundige:** Het onderdak is niet waarneembaar vanwege de hoogte, die meer dan 3,5 meter bedraagt. Door de afwerkingsgraad aan de binnenzijde van de bovenste verdieping is het onderdak niet zichtbaar of inspecteerbaar (minerale wol). We hebben geprobeerd een dakpan op te tillen om het onderdak te inspecteren, maar dit is niet gelukt. Alleen destructief onderzoek kan bepalen of het onderdak al dan niet asbesthoudend is (type menuiserite).

| (Asbest)materiaal | Plaat, paneel, tablet - Type Menuiserite |
| Karakterisatie | Asbest (verdacht) |

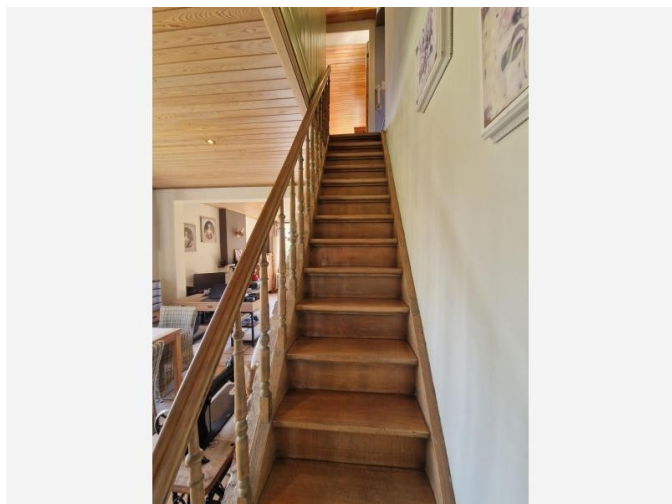
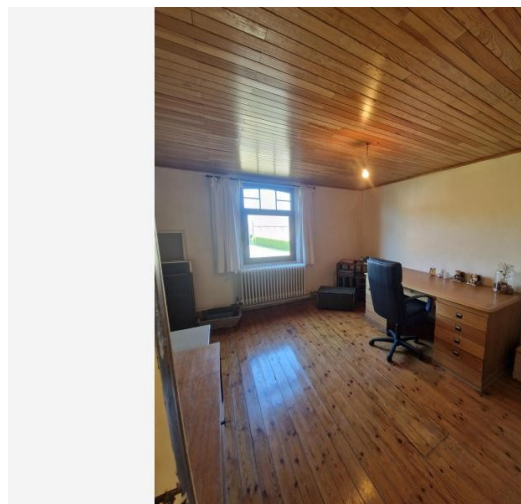
| Fiche 5: Plaatmateriaal plafonds..... | 27 |

In de woning zijn alle plafonds afgewerkt met plaatmateriaal (met uitzondering het plafond in de keuken). Gyproc, hout en kunstof plaatmateriaal; deze zijn alle niet-asbestverdacht bevonden. Het is best mogelijk dat er achter de platen nog asbesthoudende platen of andere materialen zich bevinden maar hiervoor is destructief onderzoek nodig om dit te bevestigen.

| Basis voor advies | De asbestdeskundige beoordeelt het materiaal als niet-asbestverdacht. |

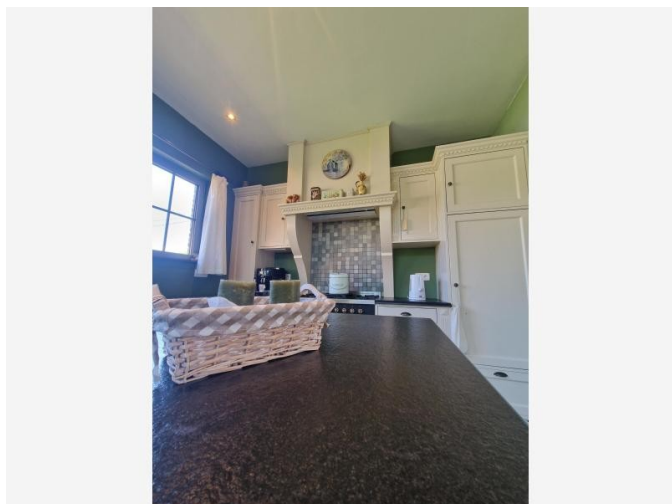
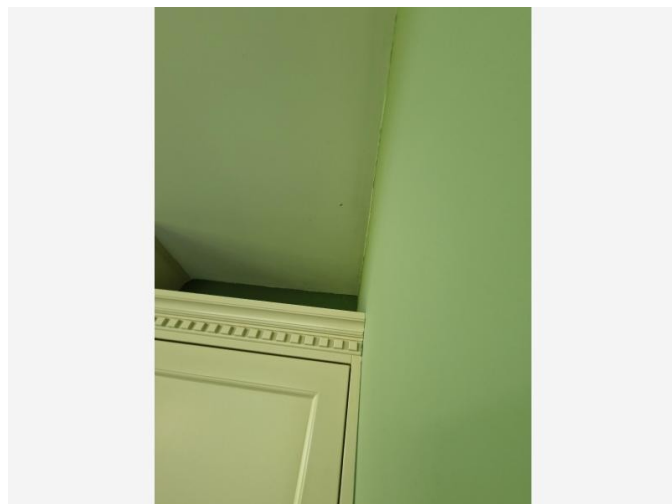
## Fiche 6: Pleisterwerk plafonds

### Conclusie

Geen asbest

| # | Type | Referentie | Resultaat |
|---|---|---|---|
| 6.1 | Mengmonster | Staal 2 plafonds | Geen asbest |

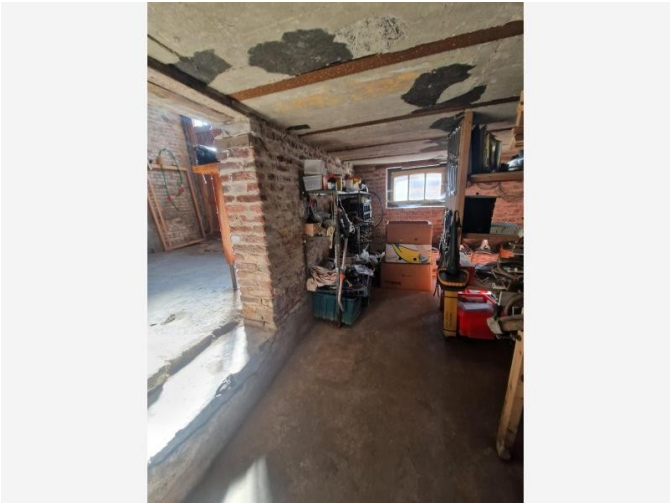
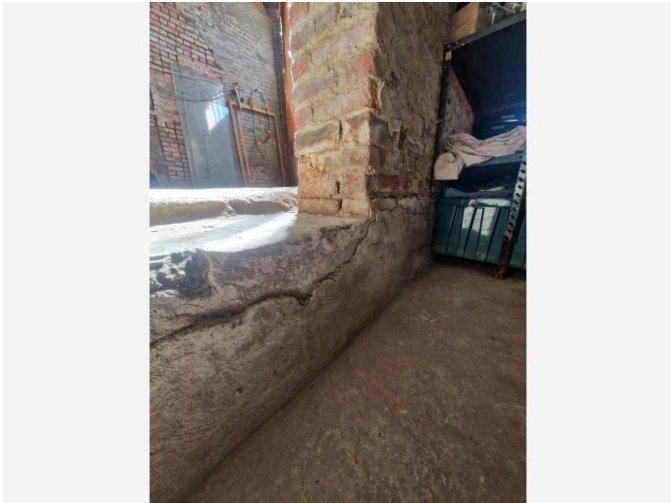
| Fiche 8: Smeerlaag kelder..... | 33 |

## Conclusie

Geen asbest

| # | Type | Referentie | Resultaat |
|---|---|---|---|
| 8.1 | Mengmonster | Staal 3 | Geen asbest |

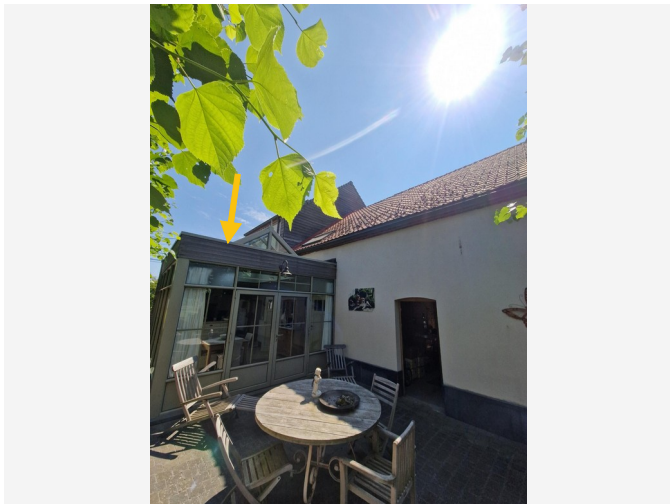
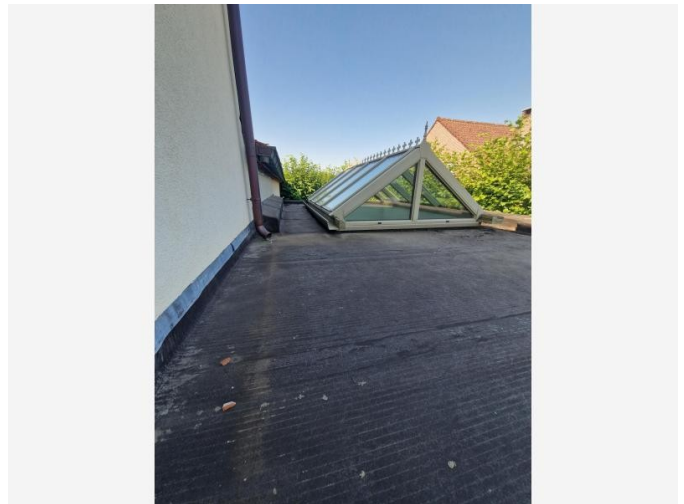
## Fiche 10: EPDM platdak

| Beschrijving | Notitie | Terug te vinden op plannen |
|---|---|---|
| Fiche 10: EPDM platdak | EPDM is niet-asbestverdacht. | Plan 1.4: Plan bovenaanzicht daken woning |

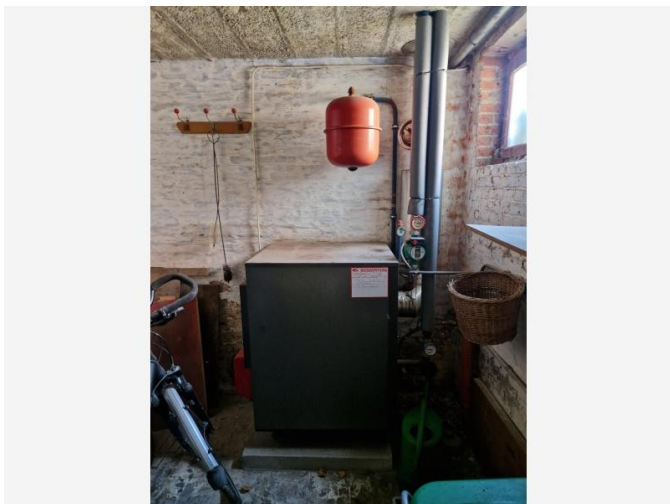
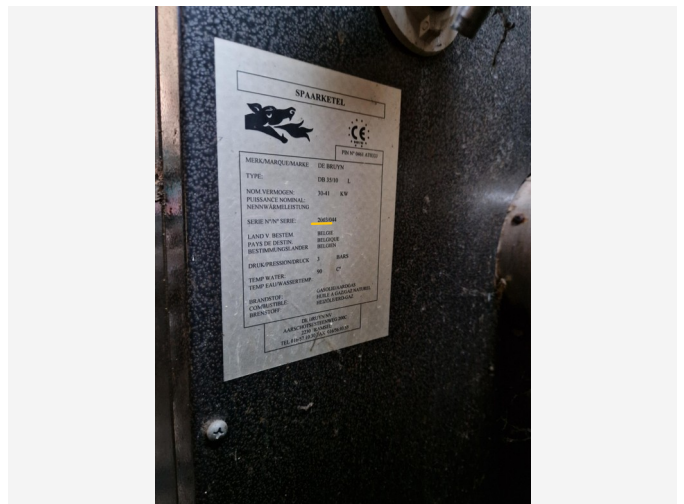
## Fiche 11: Recente verwarmingsketel

| Beschrijving | Notitie | Terug te vinden op plannen |
|---|---|---|
| Fiche 11: Recente verwarmingsketel | Verwarmingsketel van na 2000. Hieruit kunnen we stellen dat er geen asbest materiaal meer aanwezig is in de ketel (koord, koppelingen, plaatmateriaal). | Plan 1.2: Plan gelijkvloers |

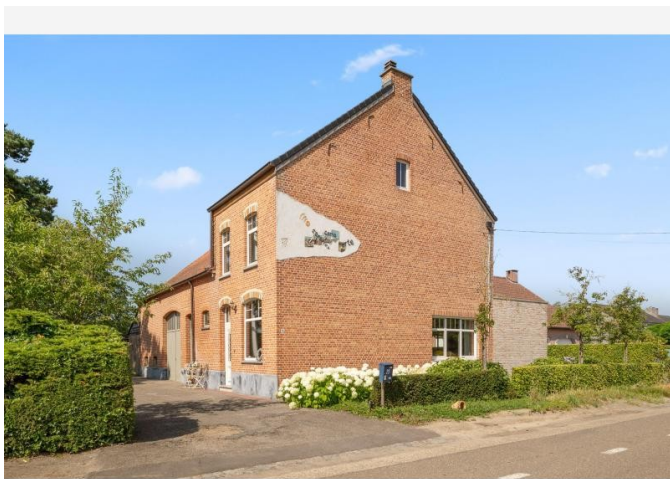
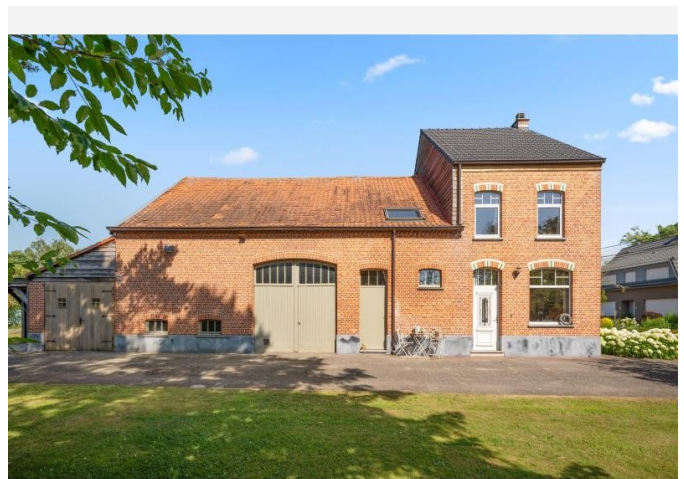
## Fiche 12: Dakbedekking woning

| Beschrijving | Notitie | Terug te vinden op plannen |
|---|---|---|
| Fiche 12: Dakbedekking woning | Zowel de rode/oranje als de blauwe dakpannen zijn niet-asbestverdacht. | - |

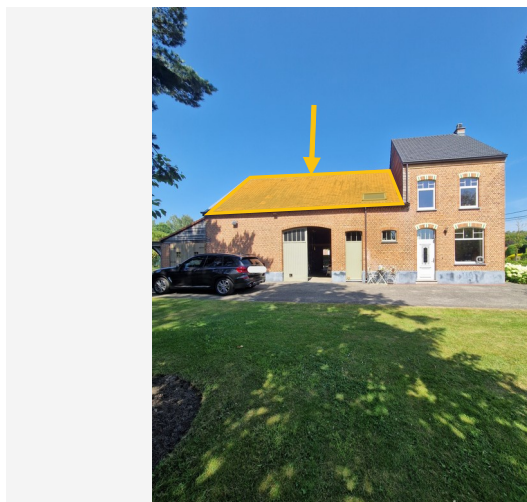
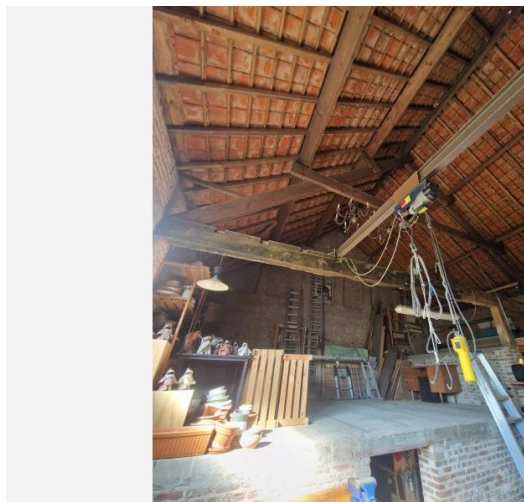
### Fiche 14: Geen onderdak aanwezig

| Beschrijving | Notitie | Terug te vinden op plannen |
|---|---|---|
| Fiche 14: Geen onderdak aanwezig | Onder de rode/oranje dakpannen is geen onderdak aanwezig. | Plan 1.4: Plan bovenaanzicht daken woning |
