# Asbestinventarisatattest

Sleutelbloemenlaan 10, 2880 Bornem

Attestnummer : 20260803-000125.000

**Niet-asbestveilig**

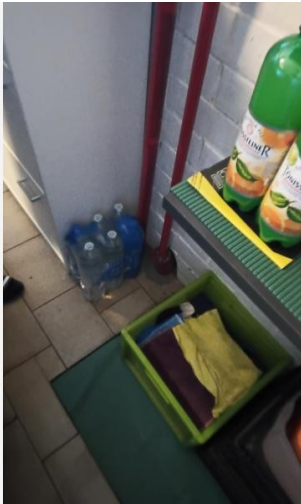
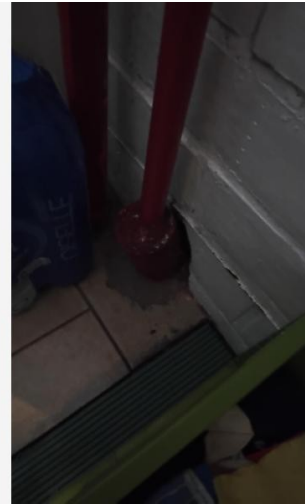
Het asbestmateriaal valt onder de mijlpaal van 2034.

Verwijderen

| Eindbeoordeling materiaalrisico | Laag materiaalrisico en/of verlaagde kans op vezelvrijgave |
| Opmerking | <p>Crodidoliet is een aanname bij gebrek aan staalname.</p> <p>Een staalname kan een andere asbestsoort met zich meebrengen en de risico beoordelig beïnvloeden</p> |

| Asbestsoort (vezeltype) | Crocidoliet aanwezig |
| Toestand van het materiaal | Licht beschadigd, licht verweerd. Intacte calciumsilicaatplaat of materiaal met categorie 3-gebondenheid |

| Beschrijving | asbestcement schede aan gas |
| Opmerking | <p>dikte is een schatting.</p> <p>Deze ornamenten hebben geen uniforme dikte.</p> <p>de oppervlakte is een berekende schatting, waaraan geen rechten worden verleend.</p> <p>Er werd geen staal genomen om geen schade aan te brengen.</p> <p>Opdrachtgever begrijpt dat daarom moet worden aangenomen dat deze toepassing asbest bevat, tot tegendeel wordt bewezen.</p> |

- Zorg voor een veilig beheer. Vermijd het beschadigen van het asbestmateriaal. Controleer de toestand jaarlijks op wijzigingen.
- Hemelwater dat afspoelt van asbestcement daken of gevels kan asbestdeeltjes bevatten. Gebruik het enkel voor gesloten circuits (bv. spoelen toiletten). Reinig na het vervangen van het dak of de gevel de dakgoten en regenwaterput of -ton om asbesthoudend sediment of slib te verwijderen
- Voer bijkomende staalname(s) uit.

- Eenvoudige handelingen: mag via doe-het-zelf of door werknemer(s) met opleidingsattest eenvoudige handelingen zeer afhankelijk van de bevestiging.

Vermijd stofvorming en stofverspreiding op elk moment van de werken. Bevochtig of fixeer het materiaal.

Het gebruik van sneldraaiende werktuigen (boormachine, slijpschijf, hogedrukreiniger...) is verboden.

Zorg voor gepaste persoonlijke beschermingsmiddelen: minimaal FFP3-mondmasker (EN 149), wegwerpoverall met kap (minimaal Cat III, type 5/6), wegwerphandschoenen en overschoenen of afspoelbaar schoeisel

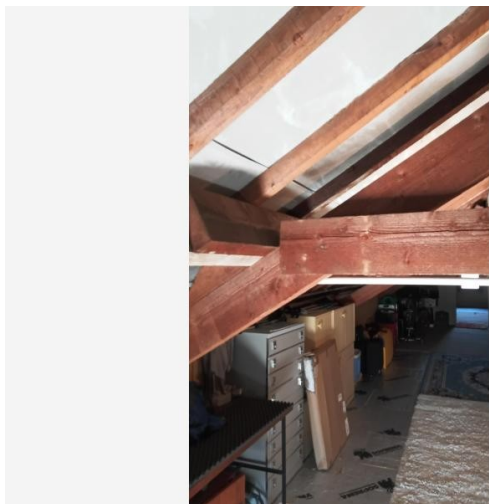
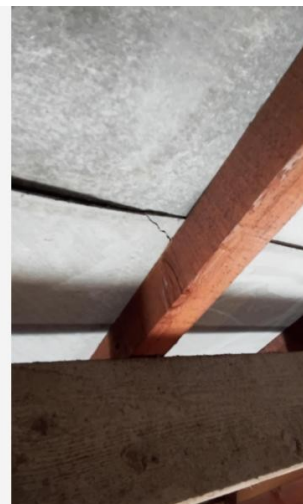
Het asbestmateriaal valt onder de mijlpaal van 2040.

Zorgvuldig beheren

| Eindbeoordeling materiaalarisico | Zeer laag materiaalarisico en/of zeer lage kans op vezelvrijgave |
| Opmerking | <p>Toestand van het materiaal : het bouwjaar verraad immers dat het materiaal niet nieuw is , de aannahme is dan ook Licht beschadigd, licht verweerd.</p> <p>Crocidoliet is een aannahme bij gebrek aan staalname.</p> <p>Een staalname kan een andere asbestsoort met zich meebrengen en de risico beoordeelig beïnvloeden.</p> <p>Langs de buitenzijde liggen er pannen op langs de binnen zijde is het afgewerkt</p> |

| Asbestsoort (vezeltype) | Alleen chrysotiel aanwezig |

| # | Type | Referentie | Resultaat |
|---|---|---|---|
| 2.1 | Puntmonster | menu | Chrysotiel |

| Beschrijving | Menuiseriet plaat onderdak |
| Hoeveelheid (oppervlakte - dikte - aantal) | <ul style="list-style-type: none"> <li>• 165,00 m<sup>2</sup> - 0,40 cm - 1 stuk</li> </ul> |

- Zorg voor een veilig beheer. Vermijd het beschadigen van het asbestmateriaal. Controleer de toestand jaarlijks op wijzigingen.
- Voer bijkomende staalname(s) uit.

- Eenvoudige handelingen: mag via doe-het-zelf of door werknemer(s) met opleidingsattest eenvoudige handelingen  
dit laat u best aan een aannemer met opleidingsattest EH.

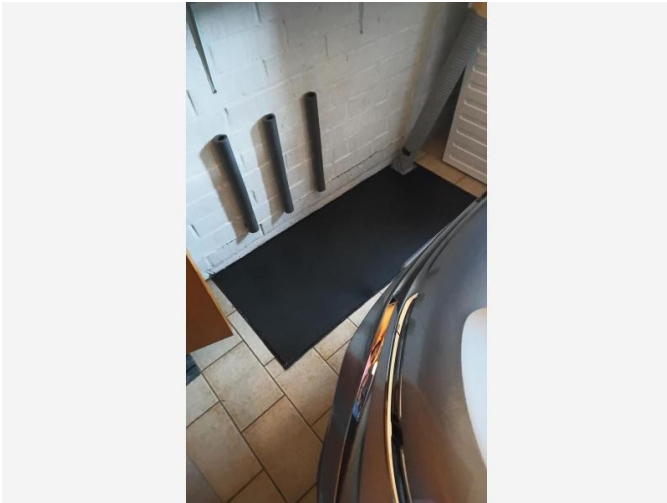
Situeringsfoto

**Reden:** Het onderzoek kan niet uitgevoerd worden binnen de bepalingen van de Welzijnswet

**Uitleg van de asbestdeskundige:** te laag ( lager dan 1.5m ) en wordt daarom niet onderzocht binnen dit protocol  
mogelijk zitten hier nog (asbesthoudende)materialen in die niet werden beschreven in dit attest

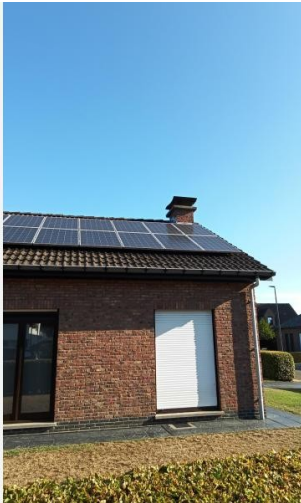
*Situeringsfoto*

**Reden:** Het te onderzoeken materiaal situeert zich hoger dan 3,50 m te rekenen vanaf een veilige ondergrond

**Uitleg van de asbestdeskundige:** Deze schouw waargenomen, maar is te hoog ( hoger dan 3.5 m ) en kan zo niet worden onderzocht binnen dit standaardonderzoek.

Er kan geen uitspraak worden gedaan over materialen in en aan de schouw.

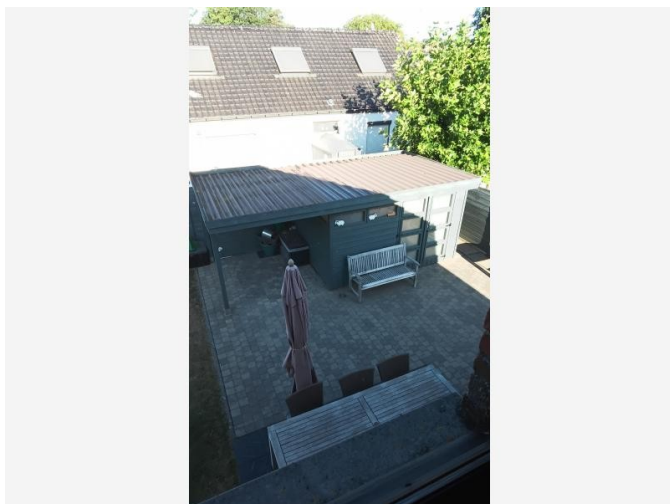
Situeringsfoto

Bouwjaar: 2015

*Constructies gebouwd vanaf 2001 moeten niet onderzocht worden*

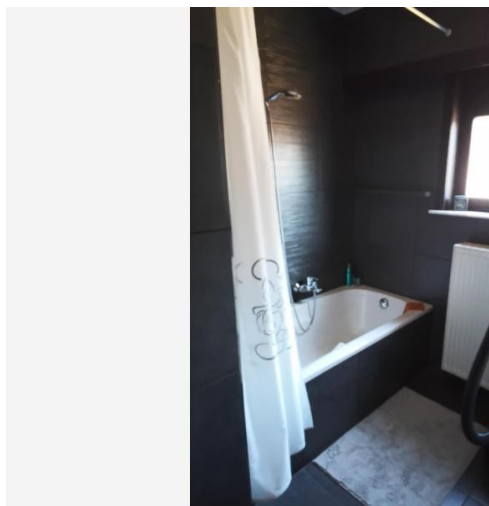
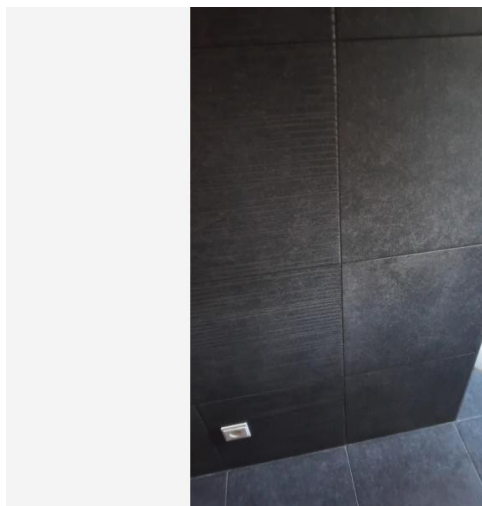
tegellijm niet waarneembaar/inspecteerbaar, maar deze kan wel asbestverdacht zijn.  
door tegels die heel zijn kan er geen staal worden genomen zonder destructieve actie

| Basis voor advies | Beoordeling op basis van expertise, zonder een vaststelling door de asbestdeskundige. |

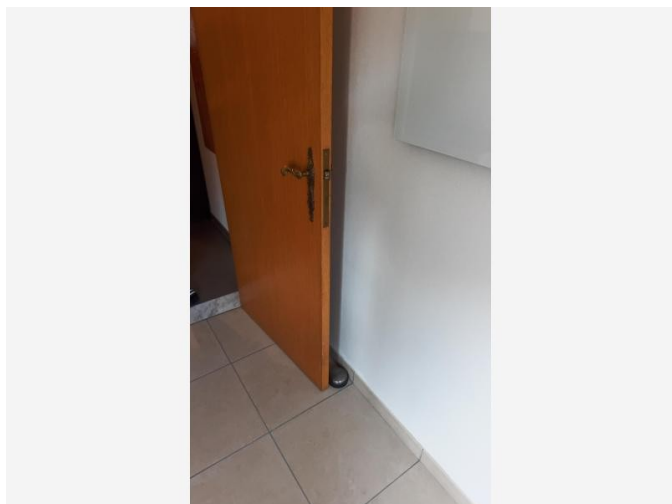
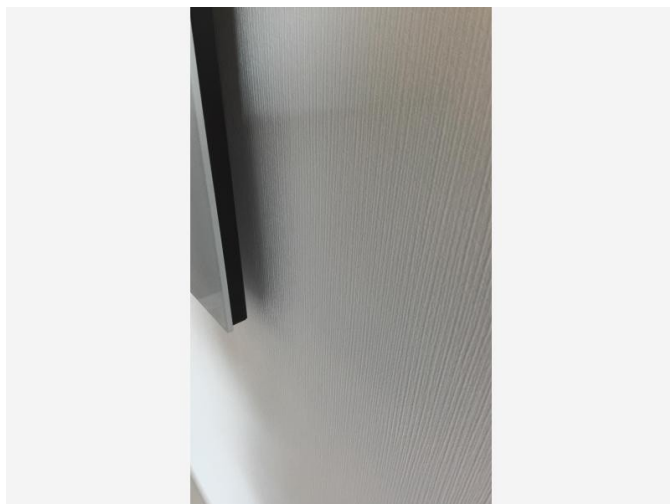
## Fiche 10: Pleister

Geen asbest

| # | Type | Referentie | Resultaat |
|---|---|---|---|
| 10.1 | Mengmonster | mur | Geen asbest |

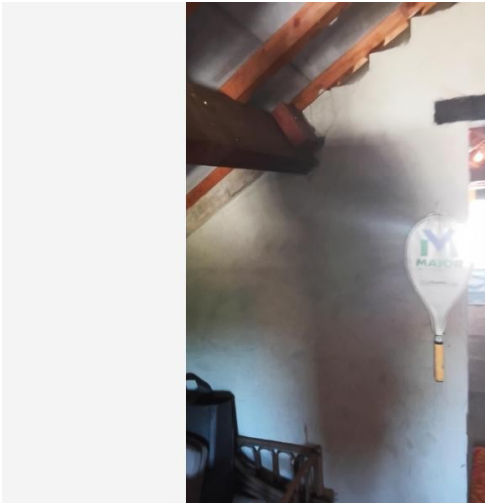
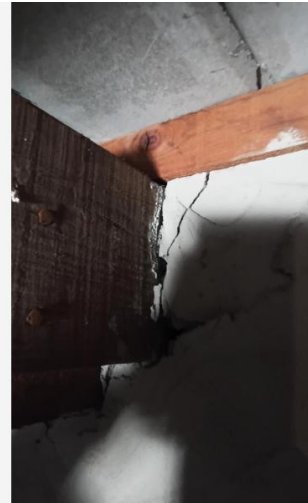
## Fiche 11: cementering op de muren zolder

Geen asbest

| # | Type | Referentie | Resultaat |
|---|---|---|---|
| 11.1 | Mengmonster | cementering | Geen asbest |
