# Asbestinventarisatetest

Zevekootstraat 45, 9420 Erpe-Mere

Attestnummer : **20260810-000054.000**

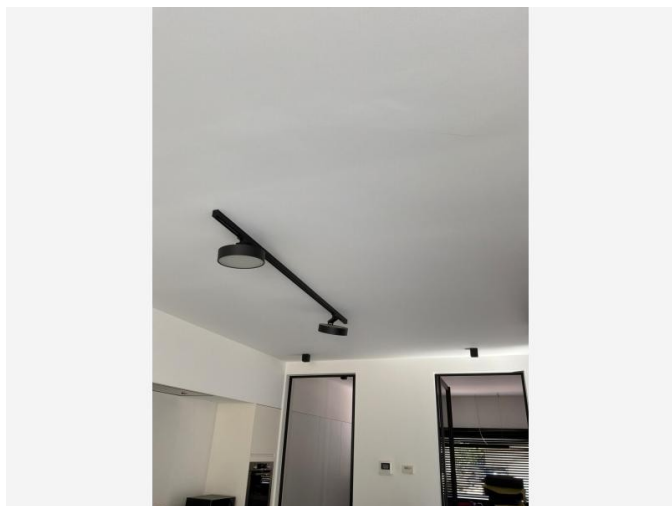
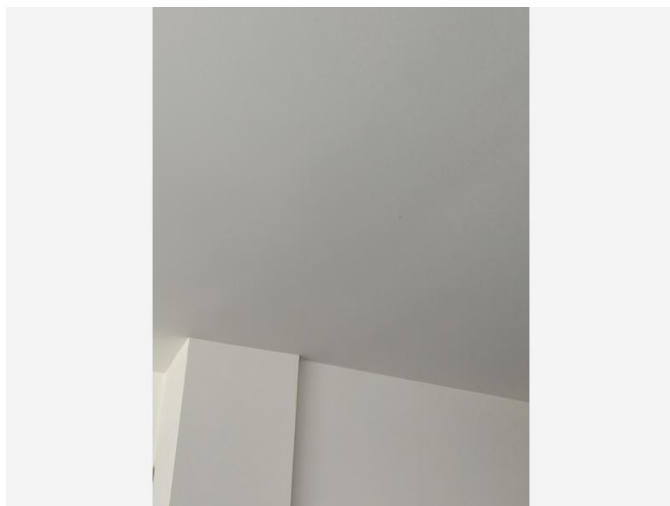
Dit type plafond is niet asbest verdacht. Er kan echter geen uitspraak gedaan worden over de achterligende delen. Hier kunnen zich mogelijk nog verdacht materialen bevinden.

| Basis voor advies | De asbestdeskundige beoordeelt het materiaal als niet-asbestverdacht. |

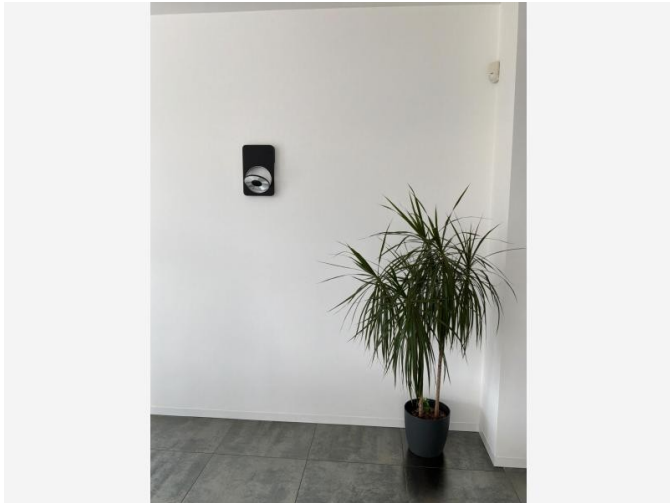
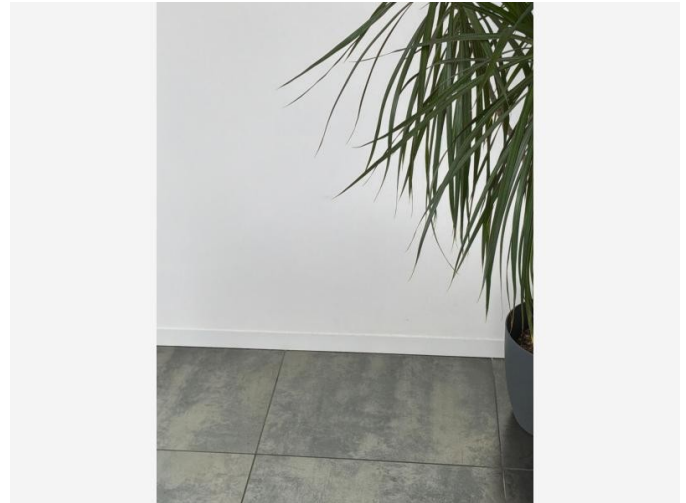
## Fiche 2: 1. pleisterwerk wanden

Geen asbest

| # | Type | Referentie | Resultaat |
|---|---|---|---|
| 2.1 | Mengmonster | mm01 | Geen asbest |

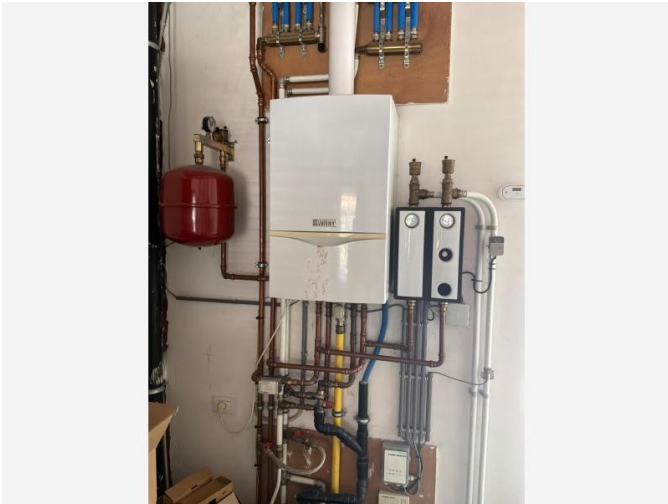
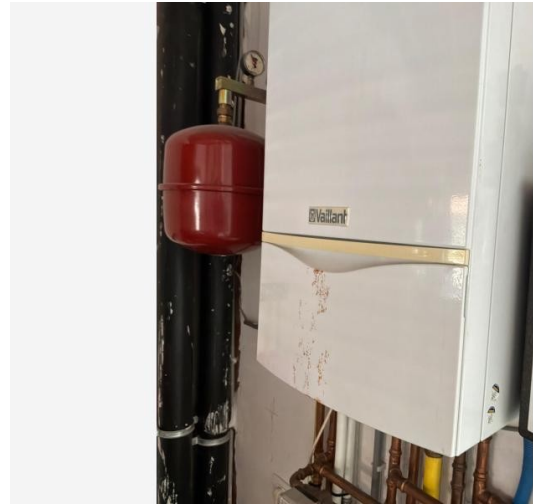
### Fiche 3: 7. Ketel: Geen asbest verdachte pakkingen waarneembaar

| Beschrijving | Notitie | Terug te vinden op plannen |
|---|---|---|
| Fiche 3: 7. Ketel: Geen asbest verdachte pakkingen waarneembaar | Aan de ketel zijn geen asbest verdachte pakkingen waar te nemen. Indien de ketel een bouwjaar van voor 2001 heeft kunnen er zich mogelijks binnen in de ketel nog asbest verdachte pakkingen bevinden. | - |

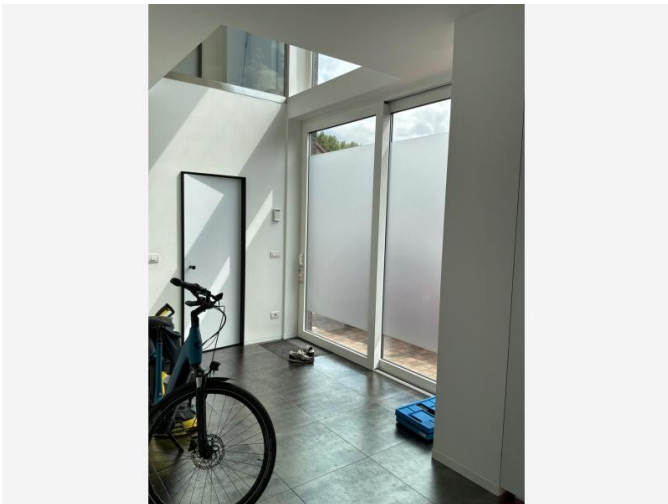
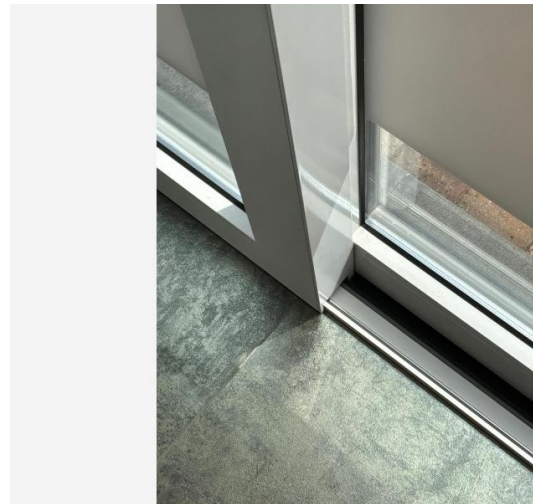
### Fiche 4: 4. mastiek type: niet asbest verdacht

| Beschrijving | Notitie | Terug te vinden op plannen |
|---|---|---|
| Fiche 4: 4. mastiek type: niet asbest verdacht | Aanwezig in alle ramen, buiten de andere aangeduide types.<br><br>Dit type mastiek is niet asbest verdacht | - |

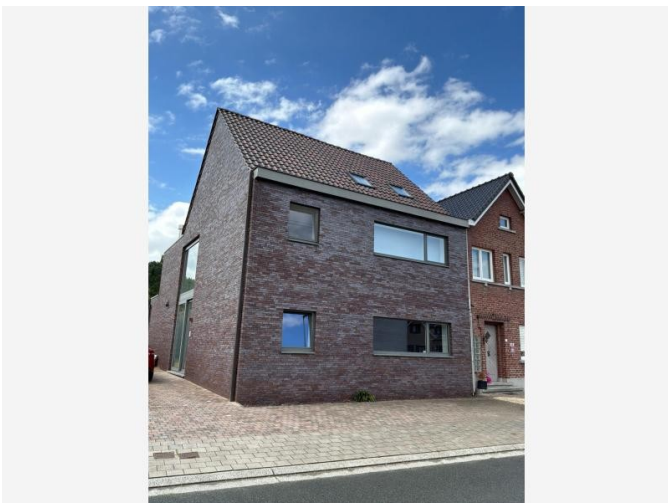
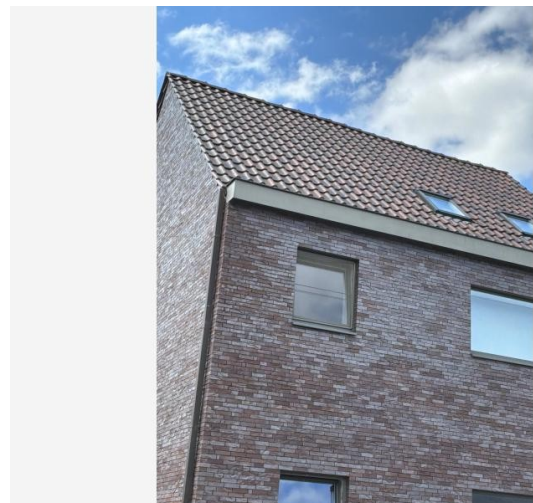
### Fiche 5: 3. Dak type: niet asbest verdacht

| Beschrijving | Notitie | Terug te vinden op plannen |
|---|---|---|
| Fiche 5: 3. Dak type: niet asbest verdacht | Dit dak type is niet asbest verdacht. | Plan 1.4: Snede |

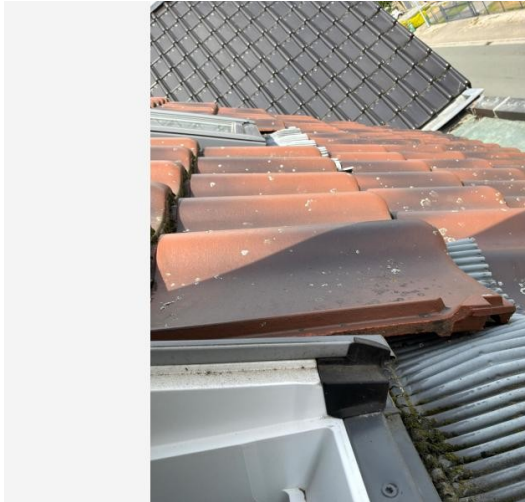
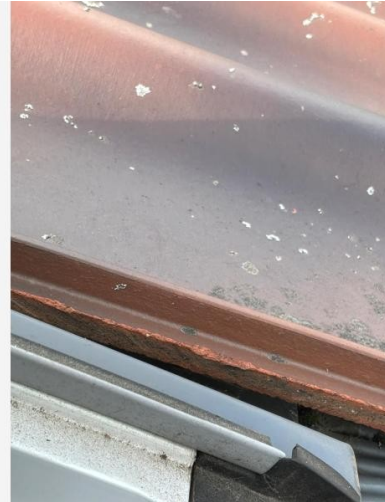
## Fiche 6: 92. Onderdak type: niet asbest verdacht

| Beschrijving | Notitie | Terug te vinden op plannen |
|---|---|---|
| Fiche 6: 92. Onderdak type: niet asbest verdacht | Dit onderdak type is niet asbest verdacht. (Deze zijn steekproefsgewijs vastgesteld en kunnen, indien de vastelling dit niet toeliet, geen uitspraak doen over het volledige onderdak. ) | Plan 1.4: Snede |

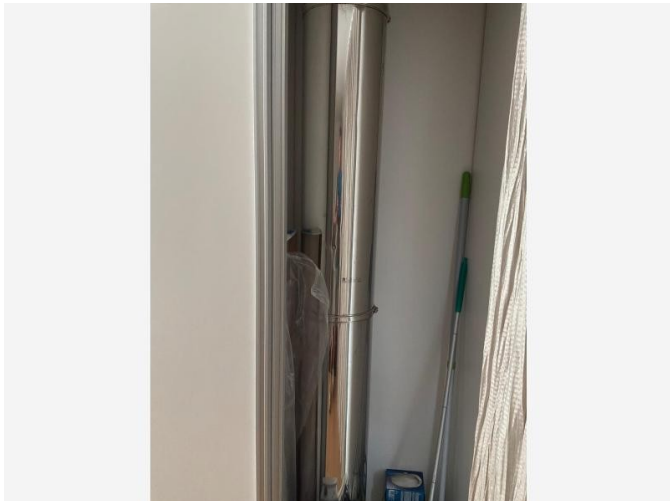
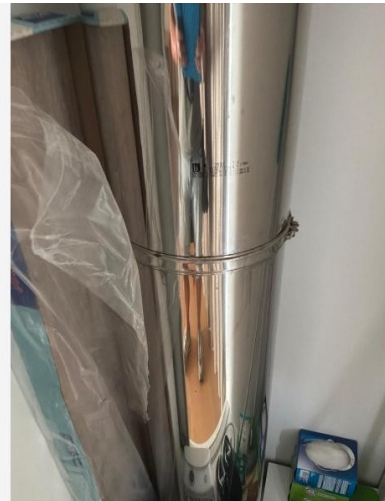
## Fiche 7: Schouw niet verdacht

| Beschrijving | Notitie | Terug te vinden op plannen |
|---|---|---|
| Fiche 7: Schouw niet verdacht | - | Plan 1.2: 1e |

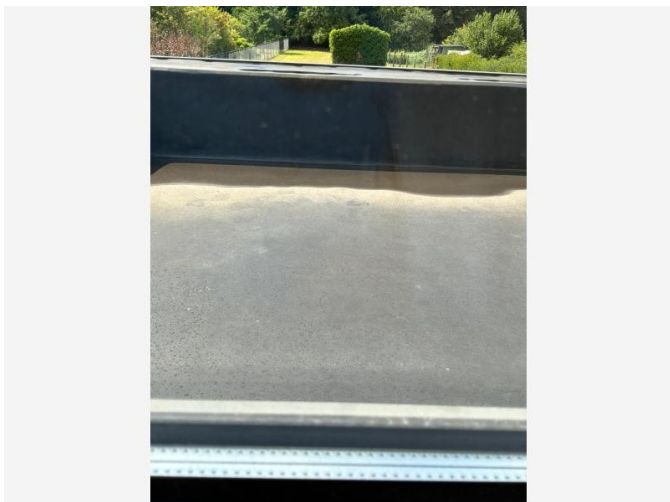
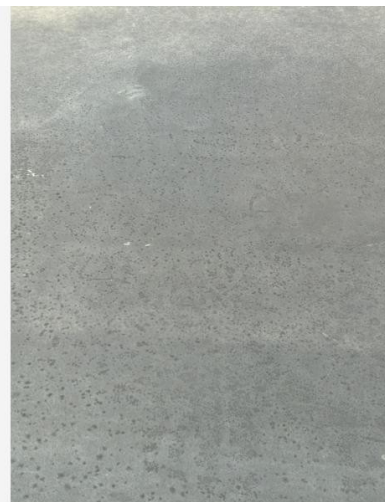
## Fiche 8: Plat dak EPDM

| Beschrijving | Notitie | Terug te vinden op plannen |
|---|---|---|
| Fiche 8: Plat dak EPDM | Plat dak EPDM is niet asbest verdacht. Enkel de bovenste laag was waarneembaar. Er kan geen uitspraak gedaan worden over mogelijks ondergelegen lagen. | Plan 1.2: 1e<br>Plan 1.3: 2e<br>Plan 2.2: Tuinhuis plan dak |

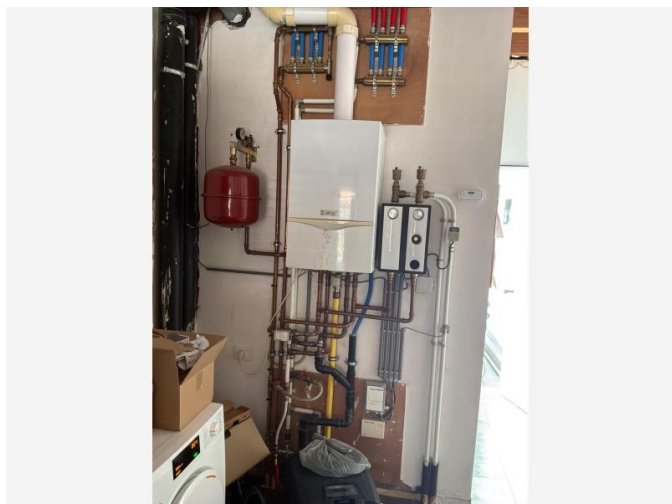
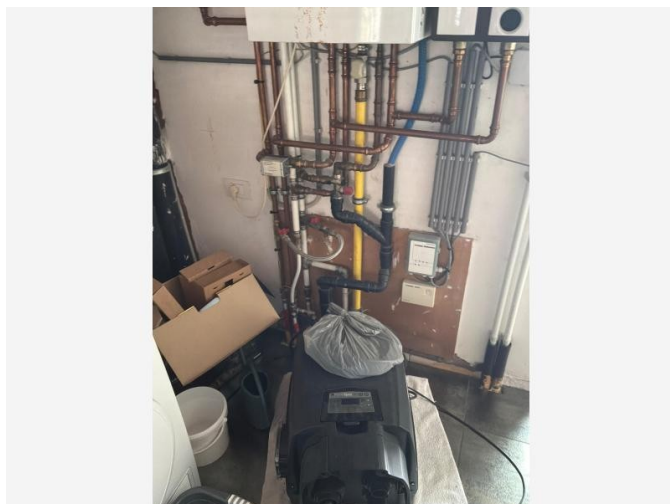
### Fiche 9: 8. buisisolatie verwarmingsbuizen: niet aanwezig

| Beschrijving | Notitie | Terug te vinden op plannen |
|---|---|---|
| Fiche 9: 8. buisisolatie verwarmingsbuizen: niet aanwezig | Deze toepassing is niet asbest verdacht. | - |
