# Asbestinventarisatetest

Europastraat 73, 9310 Aalst

Attestnummer : 20260804-000119.000

**Niet-asbestveilig**

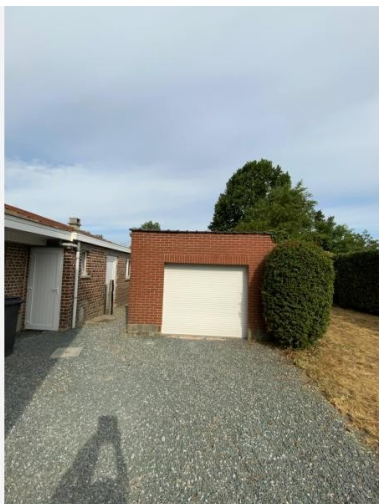
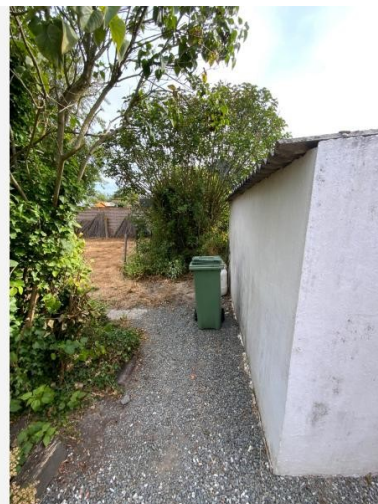
Overzichtsfoto

Detailfoto

Het asbestmateriaal valt onder de mijlpaal van 2034.

| Eindbeoordeling materiaalarisico | Laag materiaalarisico en/of verlaagde kans op vezelvrijgave |

| Gebondenheid | Categorie 1: hechtgebonden in oorsprong |
| Asbestsoort (vezeltype) | Alleen chrysotiel aanwezig |
| Asbestconcentratie | Laag (< 50%) |
| Afschermingsgraad van het gehele materiaal | Geheel of deels vrij aan de buitenlucht, maar geen contact met binnenlucht |
| Toestand van het materiaal | Licht beschadigd, licht verweerd. Intacte calciumsilicaatplaat of materiaal met categorie 3-gebondenheid |

| # | Type | Referentie | Resultaat |
|---|---|---|---|
| 1.1 | Puntmonster | 31726-golf-eur | Chrysotiel |

| Asbestmateriaal | Dak- en gevelbekleding - Golfplaat |

Verwijderen

- Verwijder dit asbestmateriaal zo snel mogelijk. Volg de toestand goed op.
- Hemelwater dat afspoelt van asbestcement daken of gevels kan asbestdeeltjes bevatten. Gebruik het enkel voor gesloten circuits (bv. spoelen toiletten). Reinig na het vervangen van het dak of de gevel de dakgoten en regenwaterput of -ton om asbesthoudend sediment of slib te verwijderen

- Eenvoudige handelingen: mag via doe-het-zelf of door werknemer(s) met opleidingsattest eenvoudige handelingen  
Deze toepassing kan door een aannemer die over een opleidingsattest eenvoudige handelingen beschikt of door een particulier (doe-het-zelf), verwijderd worden indien er geen verhoogd risico op vrijgave van asbestvezels (max. concentratie 0,01 vezels/cm<sup>3</sup> - CODEX Art. VI.3-54) ontstaat en de toepassing voorafgaand wordt gefixeerd/bevochtigd; de individuele elementen zonder machinale werktuigen (boormachine, slijpschijf, hogedrukreiniger,...) en zonder breken of gooien een voor een losgemaakt worden; en ten slotte dubbel en luchtdicht verpakt weggevoerd worden naar een erkend afvalpunt (recyclagepark).

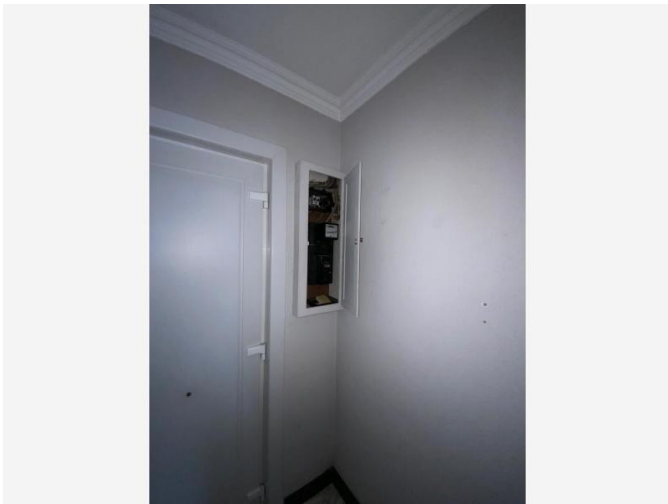
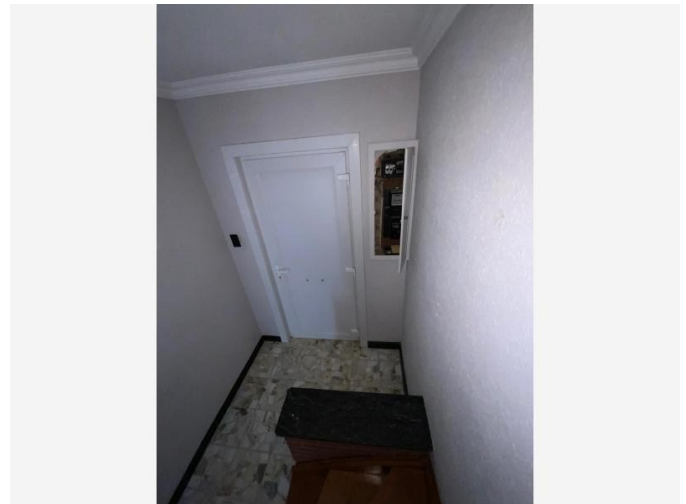
Overzichtsfoto

Detailfoto

Het asbestmateriaal valt onder de mijlpaal van 2040.

| Eindbeoordeling materiaalarisico | Laag materiaalarisico en/of verlaagde kans op vezelvrijgave |

| Asbestsoort (vezeltype) | Crocidoliet aanwezig |
| Toestand van het materiaal | Onbeschadigd, niet verweerd |

| Asbestmateriaal | Plaat, paneel, tablet - Type Bakeliet |
| Identificatiemethode | <p>De asbestdeskundige beoordeelt het materiaal als asbestverdacht en dus asbesthoudend, en dit zonder monstername.</p> <p>Motivatie: De monstername brengt andere schade aan dan schade die inherent is aan de monstername.</p> |
| Opmerking | De hoeveelheid is een zo nauwkeurig mogelijke opmeting. Hieraan kunnen evenwel geen rechten worden ontleend. Monstername niet uitgevoerd wegens risico op beschadiging van een elektrisch component en mogelijke blootstelling aan spanning of storingen in de elektrische installatie. |

Zorgvuldig beheren

- Zorg voor een veilig beheer. Vermijd het beschadigen van het asbestmateriaal. Controleer de toestand jaarlijks op wijzigingen.
- Voer bijkomende staalname(s) uit.

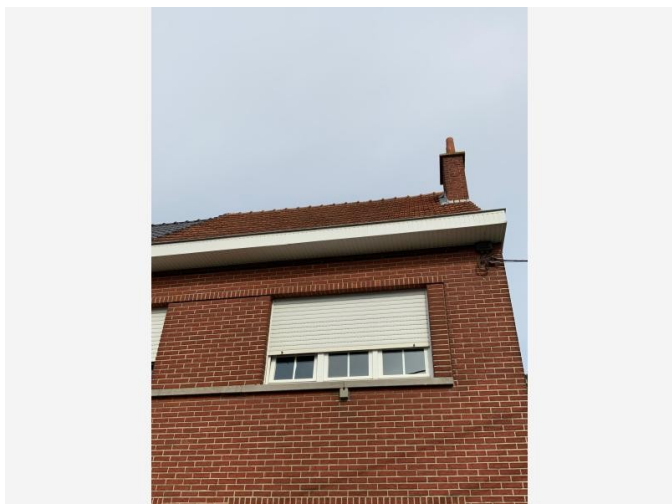
*Situeringsfoto*

**Reden:** Het te onderzoeken materiaal situeert zich hoger dan 3,50 m te rekenen vanaf een veilige ondergrond

**Uitleg van de asbestdeskundige:** De binnenkant van de schouw is niet waarneembaar. De schouw bevat binnenin mogelijk een asbestcement rookgaskanaal. Laat dit onderzoeken bij eventuele werken.

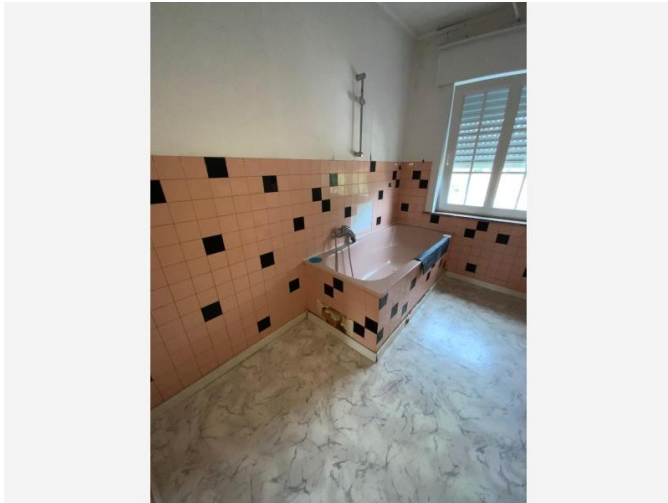
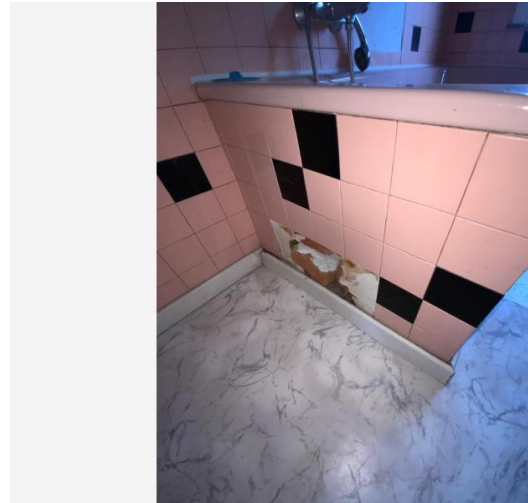
Faientegels zijn mogelijk gelijmd met asbesthoudende lijm. Bij werken, laat dit controleren.

| Basis voor advies | Beoordeling op basis van expertise, zonder een vaststelling door de asbestdeskundige. |

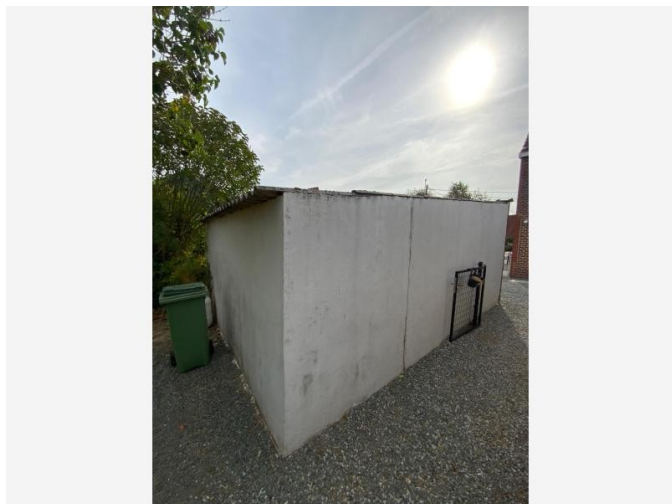
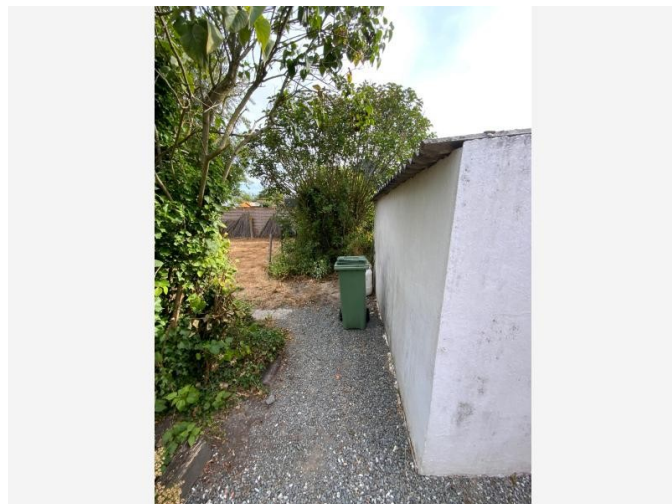
Afdruipzone/afvloeizone

Bron

Afspoelend regenwater kan asbestdeeltjes van verweerde asbestcementen dak- of gevelbekleding meenemen naar de bodem. De asbestdeeltjes in de bodem vormen een laag risico: bodempartikels houden de asbestdeeltjes voldoende vast om gezondheidsrisico's te vermijden. Door deze asbesthoudende bodemzone zorgvuldig te beheren, vermijdt u gezondheidsrisico's.
