# Asbestinventarisatattest

Dendermondestraat 58, 2018 Antwerpen

Attestnummer : 20260413-000031.000

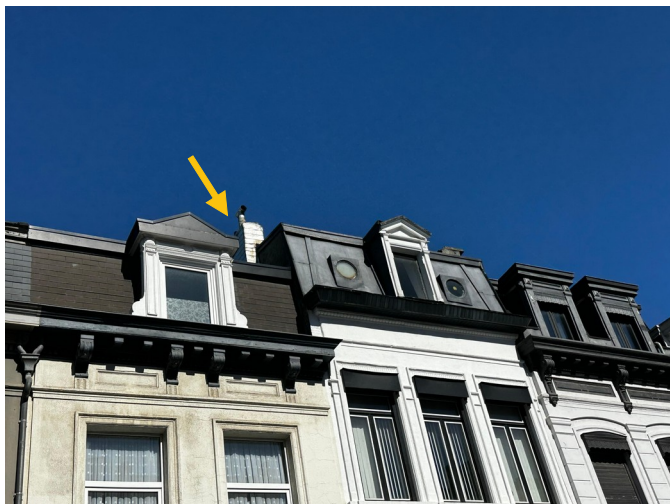
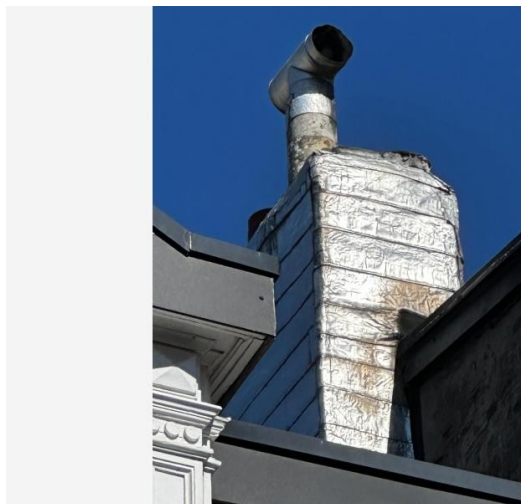
Het asbestmateriaal valt onder de mijlpaal van 2034.

| Eindbeoordeling materiaalrisico | Verhoogd materiaalrisico en/of verhoogde kans op vezelvrijgave |

| Asbestsoort (vezeltype) | Crocidoliet aanwezig |
| Toestand van het materiaal | Matig beschadigd, matig verweerd |

| Beschrijving | Schouw |
| Asbestmateriaal | Rookgaskanaal |

- Zorg voor een veilig beheer. Vermijd het beschadigen van het asbestmateriaal. Controleer de toestand jaarlijks op wijzigingen.

- Eenvoudige handelingen: mag via doe-het-zelf of door werknemer(s) met opleidingsattest eenvoudige handelingen  
Deze toepassing kan door een aannemer die over een opleidingsattest eenvoudige handelingen beschikt of door een particulier (doe-het-zelf), verwijderd worden indien er geen verhoogd risico op vrijgave van asbestvezels (max. concentratie 0,01 vezels/cm<sup>3</sup> - CODEX Art. VI.3-54) ontstaat en de toepassing voorafgaand wordt gefixeerd/bevochtigd; de individuele elementen zonder machinale werktuigen (boormachine, slijpschijf, hogedrukreiniger,...) en zonder breken of gooien een voor een losgemaakt worden; en ten slotte dubbel en luchtdicht verpakt weggevoerd worden naar een erkend afvalpunt (recyclagepark).

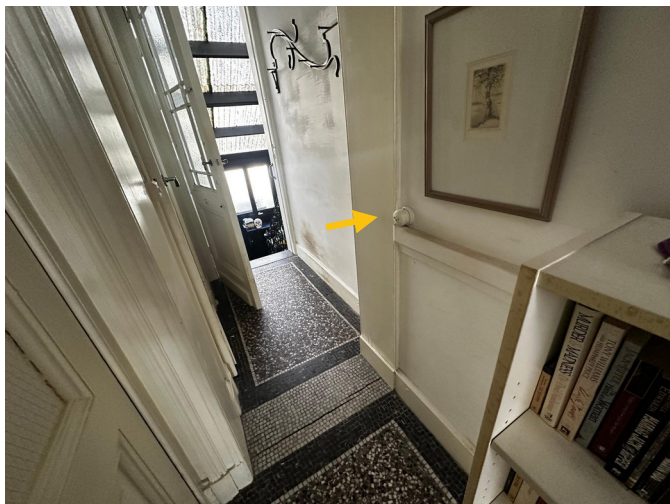
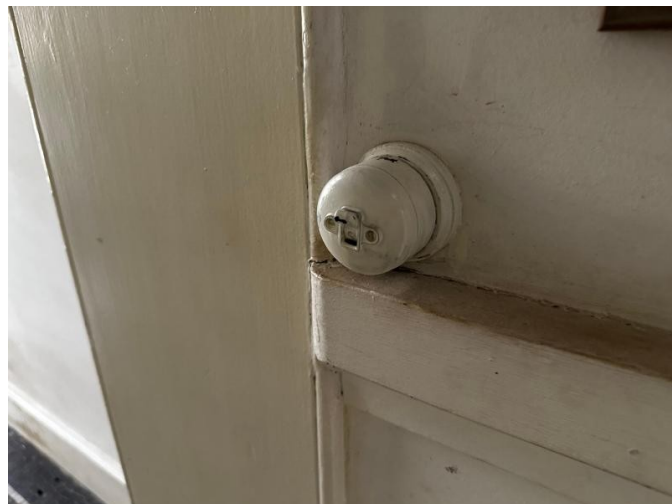
Het asbestmateriaal valt onder de mijlpaal van 2040.

| Eindbeoordeling materiaalarisico | Verhoogd materiaalarisico en/of verhoogde kans op vezelvrijgave |

| Asbestsoort (vezeltype) | Crocidoliet aanwezig |
| Toestand van het materiaal | Licht beschadigd, licht verweerd. Intacte calciumsilicaatplaat of materiaal met categorie 3-gebondenheid |

| Beschrijving | Bakeliet schakelaars/stopcontacten |
| Asbestmateriaal | Plaat, paneel, tablet - Type Bakeliet |

- Zorg voor een veilig beheer. Vermijd het beschadigen van het asbestmateriaal. Controleer de toestand jaarlijks op wijzigingen.
- Voer bijkomende staalname(s) uit.

- Eenvoudige handelingen: mag via doe-het-zelf of door werknemer(s) met opleidingsattest eenvoudige handelingen  
Deze toepassing kan door een aannemer die over een opleidingsattest eenvoudige handelingen beschikt of door een particulier (doe-het-zelf), verwijderd worden indien er geen verhoogd risico op vrijgave van asbestvezels (max. concentratie 0,01 vezels/cm<sup>3</sup> - CODEX Art. VI.3-54) ontstaat en de toepassing voorafgaand wordt gefixeerd/bevochtigd; de individuele elementen zonder machinale werktuigen (boormachine, slijpschijf, hogedrukreiniger,...) en zonder breken of gooien een voor een losgemaakt worden; en ten slotte dubbel en luchtdicht verpakt weggevoerd worden naar een erkend afvalpunt (recyclagepark).

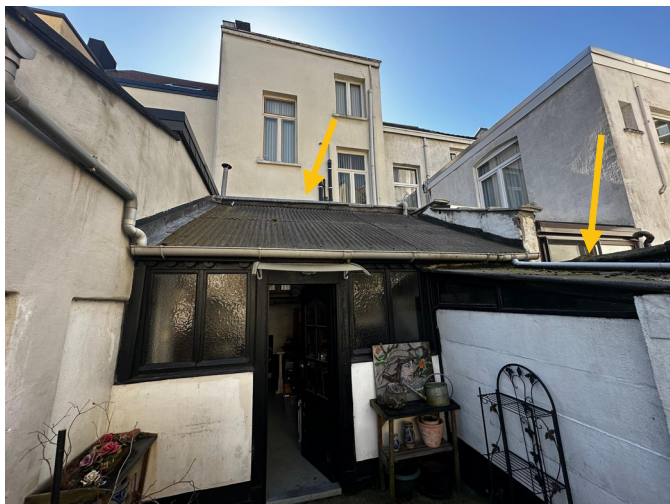
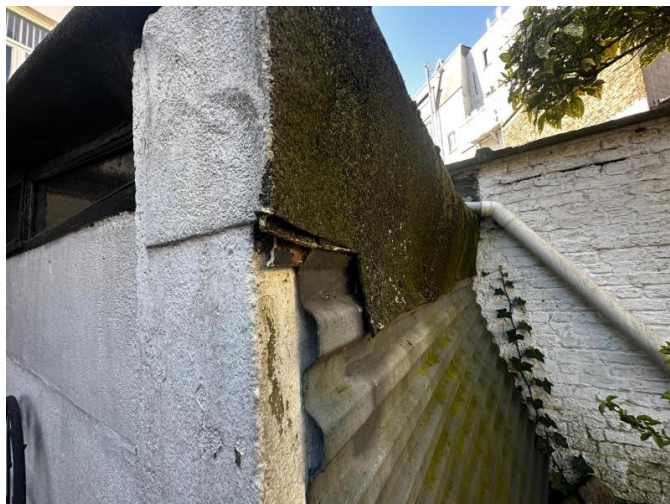
Het asbestmateriaal valt onder de mijlpaal van 2040.

| Eindbeoordeling materiaalrisico | Laag materiaalrisico en/of verlaagde kans op vezelvrijgave |

| Asbestsoort (vezeltype) | Alleen chrysotiel aanwezig |
| Toestand van het materiaal | Licht beschadigd, licht verweerd. Intacte calciumsilicaatplaat of materiaal met categorie 3-gebondenheid |

- Zorg voor een veilig beheer. Vermijd het beschadigen van het asbestmateriaal. Controleer de toestand jaarlijks op wijzigingen.

- Eenvoudige handelingen: mag via doe-het-zelf of door werknemer(s) met opleidingsattest eenvoudige handelingen  
Deze toepassing kan door een aannemer die over een opleidingsattest eenvoudige handelingen beschikt of door een particulier (doe-het-zelf), verwijderd worden indien er geen verhoogd risico op vrijgave van asbestvezels (max. concentratie 0,01 vezels/cm<sup>3</sup> - CODEX Art. VI.3-54) ontstaat en de toepassing voorafgaand wordt gefixeerd/bevochtigd; de individuele elementen zonder machinale werktuigen (boormachine, slijpschijf, hogedrukreiniger,...) en zonder breken of gooien een voor een losgemaakt worden; en ten slotte dubbel en luchtdicht verpakt weggevoerd worden naar een erkend afvalpunt (recyclagepark).

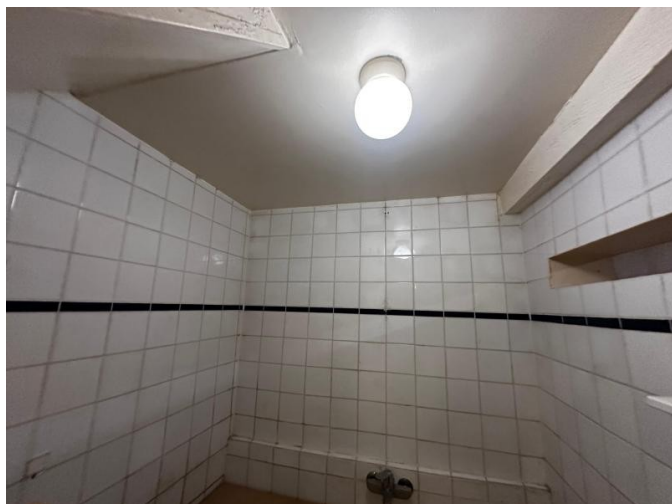
Situeringsfoto

### Informatie over een materiaal dat de asbestdeskundige niet kan waarnemen of vaststellen

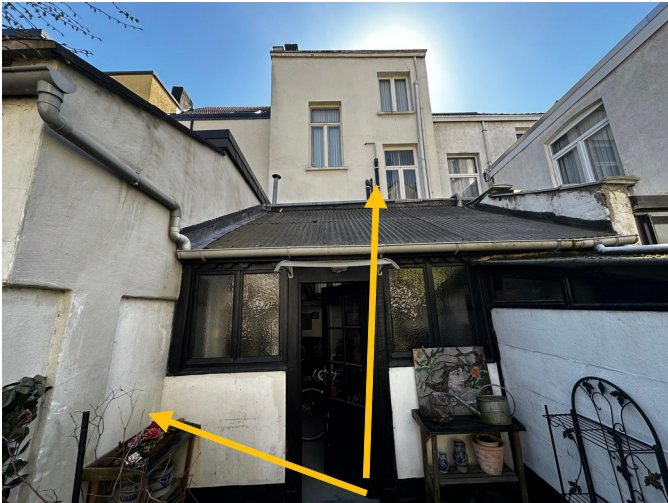
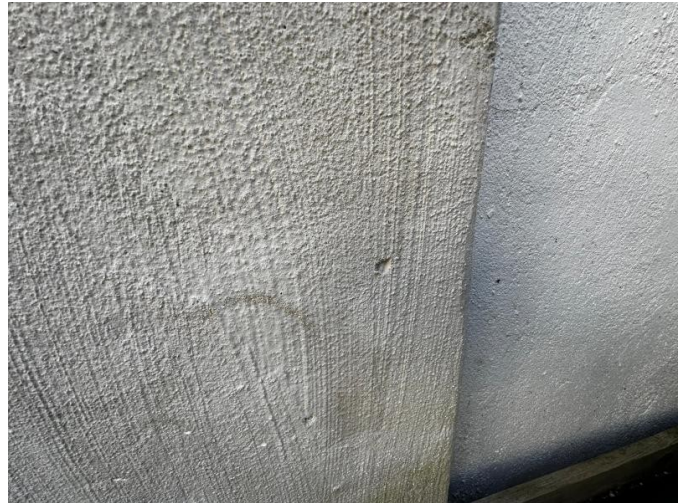
## Fiche 7: Crepi achtergevel

Geen asbest

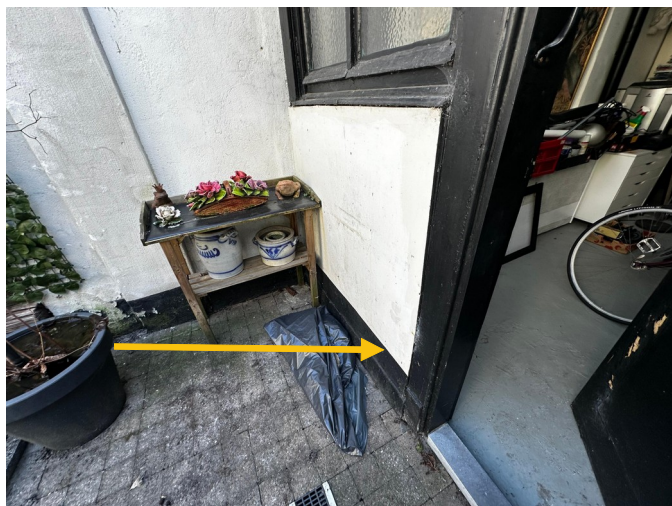
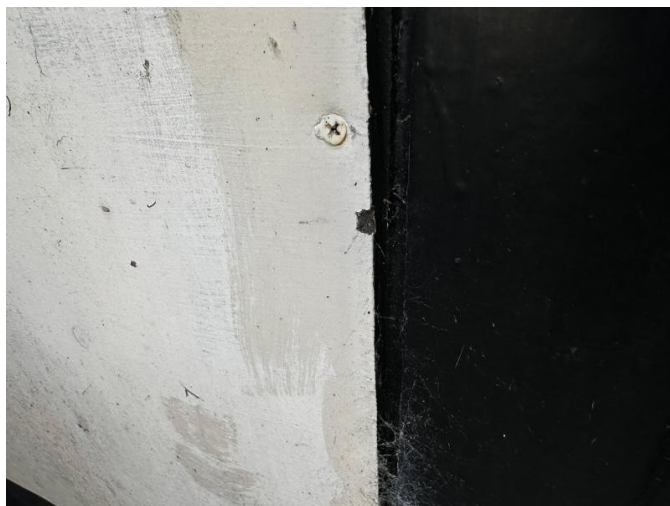
## Fiche 8: Plaat achterbouw

Geen asbest

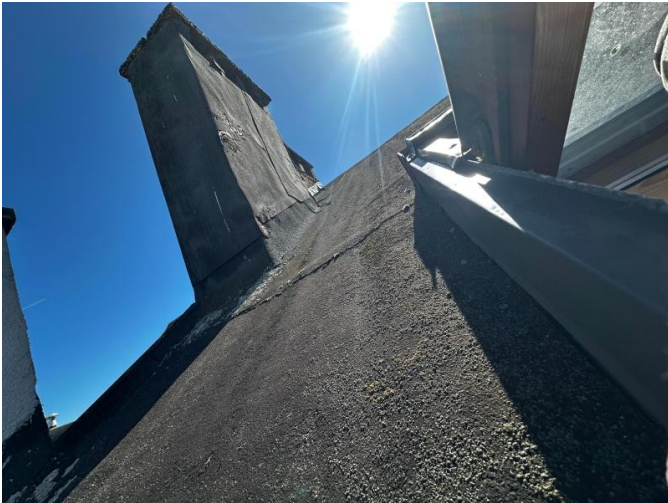
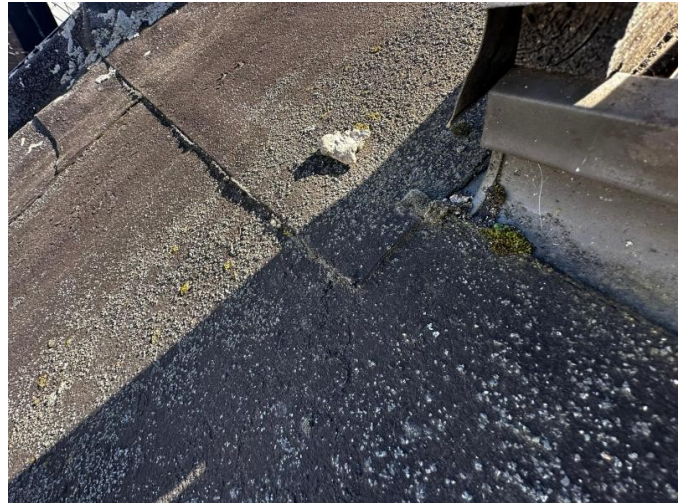
## Fiche 9: Roofing hellen dak

Geen asbest

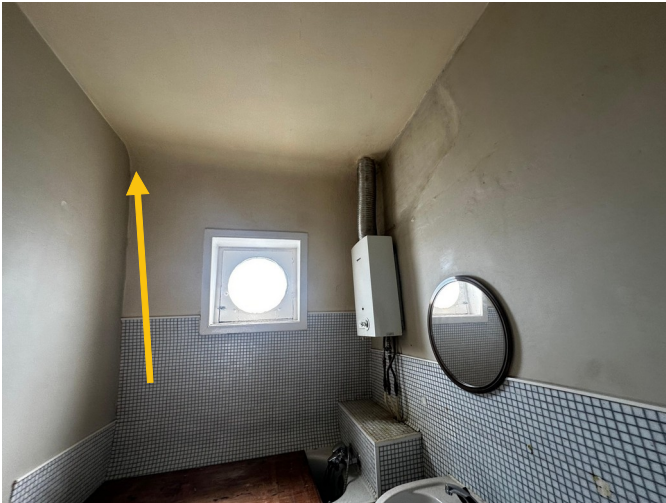
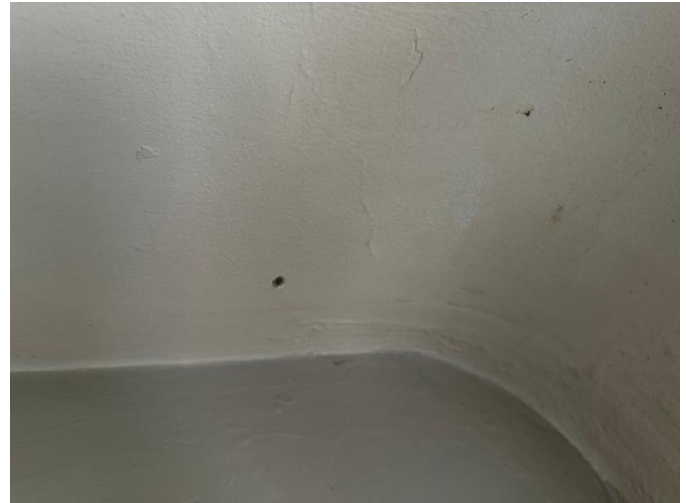
## Fiche 10: Pleisterwerk plafonds

Geen asbest

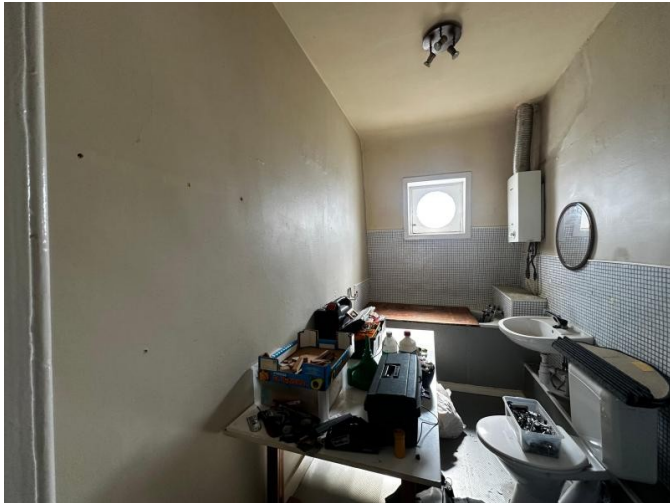
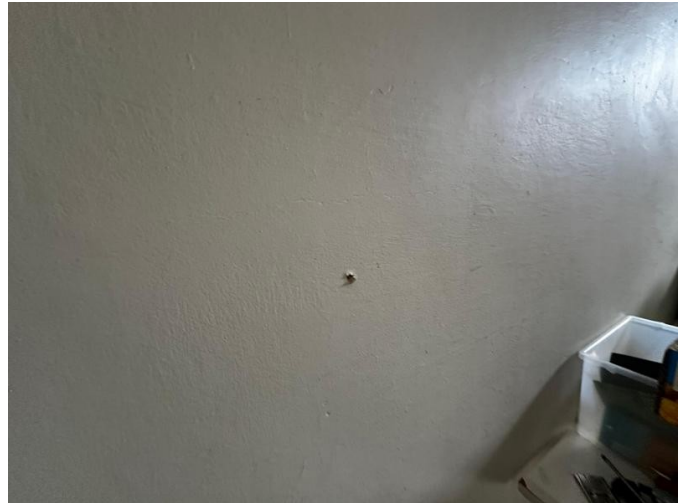
## Fiche 11: Pleisterwerk wanden

Geen asbest

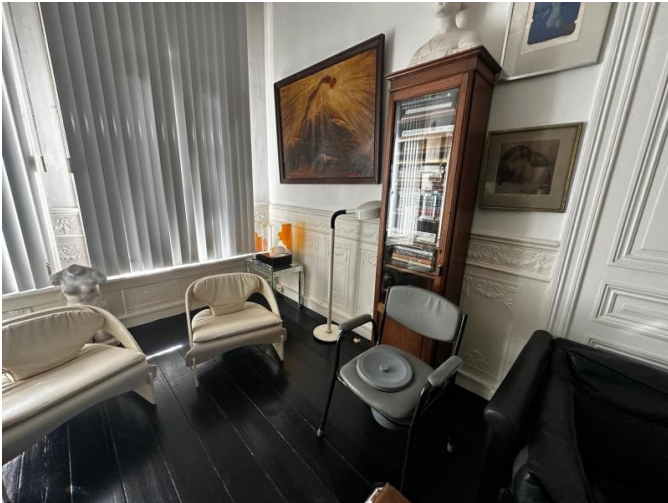
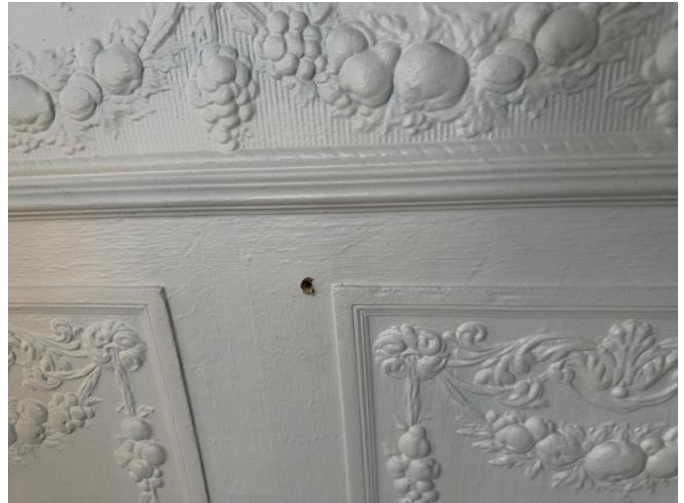
## Fiche 12: Lambrisering (EH)

Geen asbest
