# Asbestinventarisatetest

Heiveldlaan 24/0002, 2950 Kapellen

Attestnummer : 20240526-000050.000

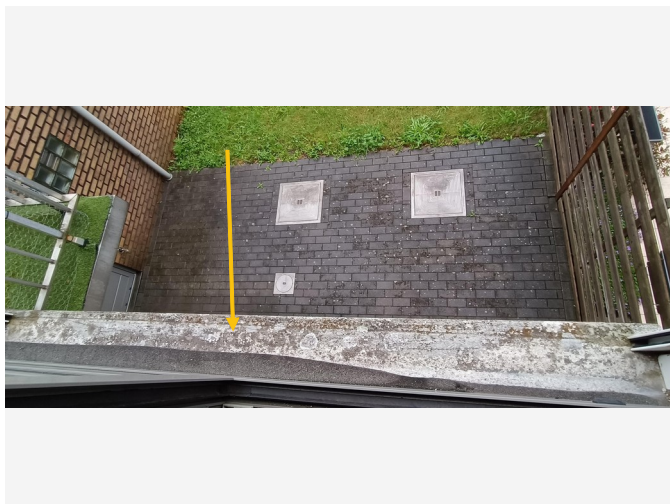
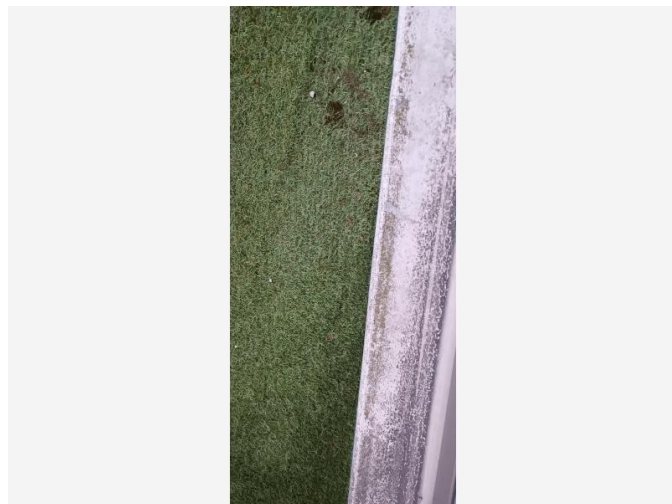
Het asbestmateriaal valt onder de mijlpaal van 2040.

| Eindbeoordeling materiaalisico | Laag materiaalisico en/of verlaagde kans op vezelvrijgave |

| Gebondenheid | Categorie 1: hechtgebonden in oorsprong |
| Asbestsoort (vezeltype) | Crocidoliet aanwezig |
| Asbestconcentratie | Laag (< 50%) |
| Afschermingsgraad van het gehele materiaal | Geheel of deels vrij aan de buitenlucht |
| Toestand van het materiaal | Licht beschadigd, licht verweerd. Intact materiaal type Pical – asbestboard of categorie III 'gebondenheid' |

| Beschrijving | Raamtabletten buitenzijde |

| Opmerking | <p>Betreft 4 asbestverdachte raamtabletten langs de buitenzijde van het appartement.</p> <p>De vermelde oppervlaktes, diktes, gewichten en volumes betreffen een beredeneerde schatting. Er worden geen rechten verleend aan deze oppervlaktes/diktes/volumes.</p> |

- Zorg voor een veilig beheer. Vermijd het beschadigen van het asbestmateriaal. Controleer de toestand jaarlijks op wijzigingen.

- Eenvoudige handelingen: mag via doe-het-zelf of door werknemer(s) met opleidingsattest eenvoudige handelingen  
EH via doe-het zelf : De dorpels of tabletten kunnen voorzichtig losgebeiteld worden , extra bevochtigen om stof te voorkomen + dragen van de nodige beschermingsmiddelen (mondmasker ffp3, handschoenen,tyvec ) verpakken in plastic folie en afvoeren naar het containerpark als hechtgebonden asbestafval.

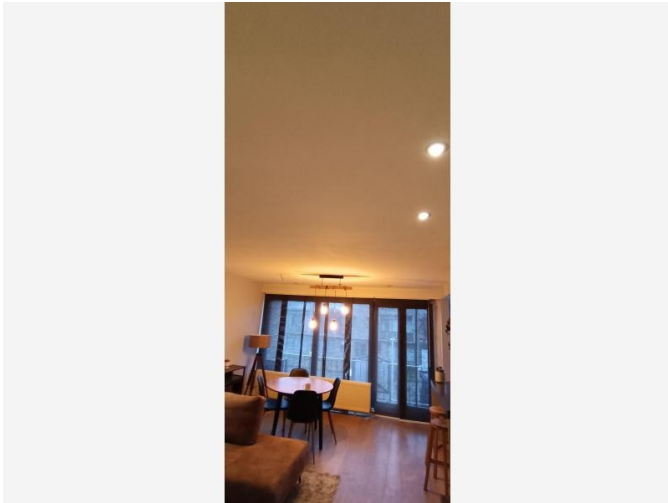
#### 2. Plafondpleister

Alle plafonds zijn afgewerkt met valse plafonds in plaatmateriaal. Het is niet duidelijk of er pleisterwerk aanwezig is achter deze valse plafonds, het is aangewezen om bijkomend onderzoek uit te voeren bij werken.

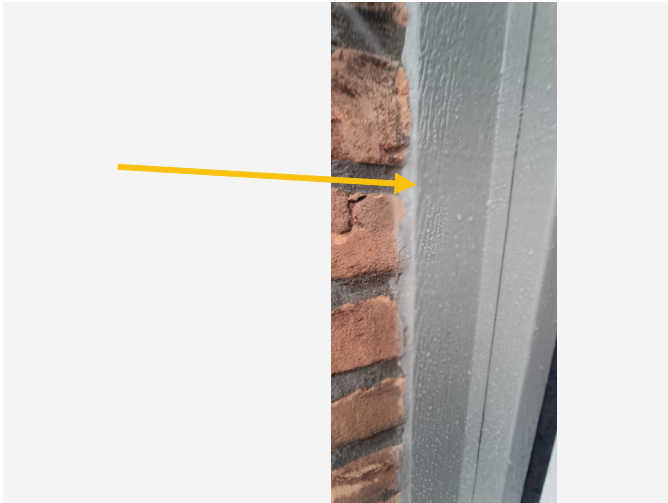
De gebruikte siliconenkit werd gecontroleerd en is niet asbestverdacht. (zowel bij de ramen van het appartement als de garagepoort)

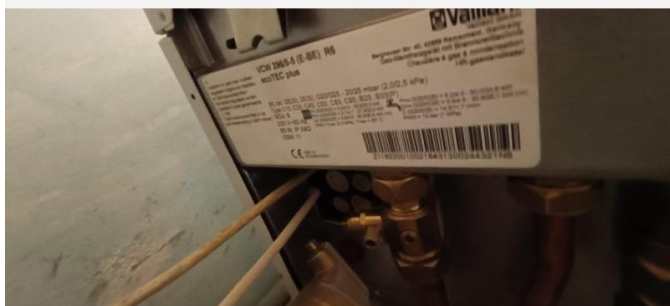
De cv ketel heeft bouwjaar 2018. Niet asbestverdacht.

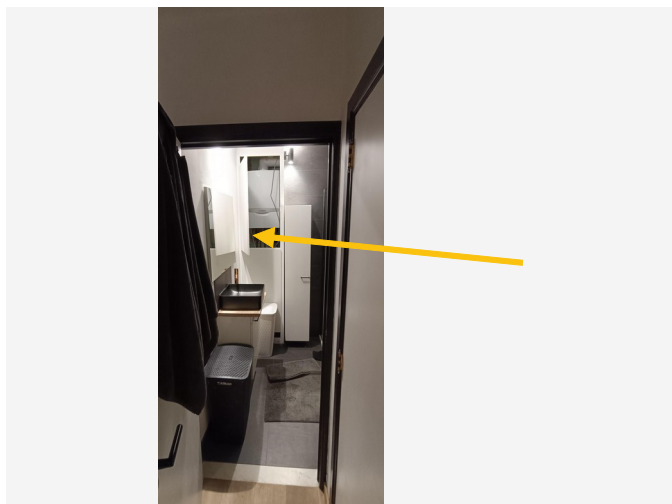
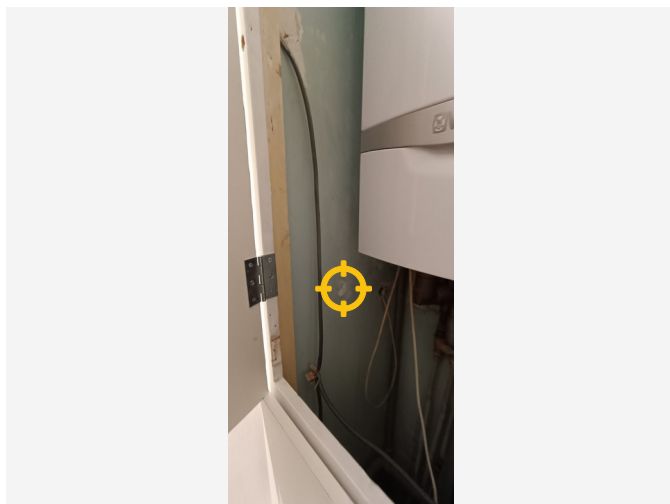
## Fiche 5: Pleisterwerk muren

Geen asbest

| # | Type | Referentie | Resultaat |
|---|---|---|---|
| 5.1 | Mengmonster | 1 | Geen asbest |

| Opmerking | <p>Bronfiche Muurpleister met staalnamen Volgens het inspectieprotocol is een monsternamen van het pleisterwerk verplicht om dit te identificeren als niet-asbesthoudend.</p> <p>Locatie staalnamen: individuele ruimte: slaapkamer / natte ruimte: bij de keuken / stookplaats: bij de cv ketel in de badkamer (badkamer zelf niet bepleisterd) / traphal: nvt</p> <p>De vermelde oppervlaktes en volumes betreffen een beredeneerde schatting. Er worden geen rechten verleend aan deze oppervlaktes/volumes. De dikte is een schatting die voorkomt uit de monsterplaatsen en is daarom niet altijd representatief.</p> |
