# Asbestinventarisatattest

Brusselsesteenweg 471, 9230 Wetteren

Attestnummer : 20260622-000055.000

Uitgegeven op : 22.06.2026

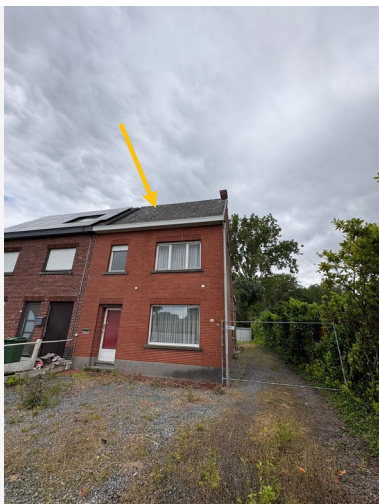
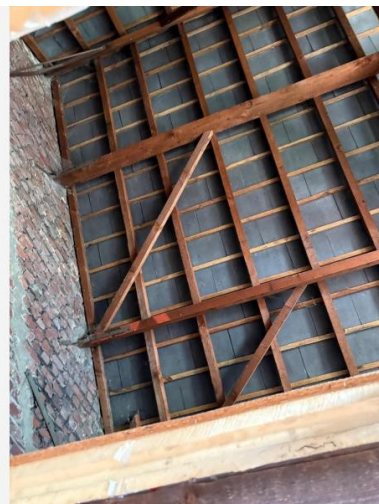
**Dringend verwijderen**

| Eindbeoordeling materiaalrisico | Hoog materiaalrisico en/of hoge kans op vezelvrijgave |

| Asbestsoort (vezeltype) | Crocidoliet aanwezig |
| Toestand van het materiaal | Matig beschadigd, matig verweerd |

| Beschrijving | Leien dak |
| Hoeveelheid (oppervlakte - aantal) | • 71,14 m <sup>2</sup> - 1 stuk |
| Identificatiemethode | <p>De asbestdeskundige beoordeelt het materiaal als asbestverdacht en dus asbesthoudend, en dit zonder monsternamen.</p> <p>Motivatie: De opdrachtgever weigert om het materiaal te laten bemonsteren.</p> |

- Verwijder dit asbestmateriaal zo snel mogelijk. Volg de toestand goed op.
- Voer bijkomende staalname(s) uit.

- Eenvoudige handelingen: mag via doe-het-zelf of door werknemer(s) met opleidingsattest eenvoudige handelingen  
Verwijder de leien zonder deze te breken of te beschadigen, lukt u dit niet, stel dan een erkend asbestverwijderaar aan. Zorg ervoor dat het materiaal goed gefixeerd is en draag de aanbevolen beschermende kledij:
  - FFP3 wegwerpmasker of halfgelaatsmasker met P3-filter
  - Wegwerpoverall CAT III, type 5/6
  - Wegwerphandschoenen
  - Afspoelbaar schoeisel of wegwerp overtrekschoenen

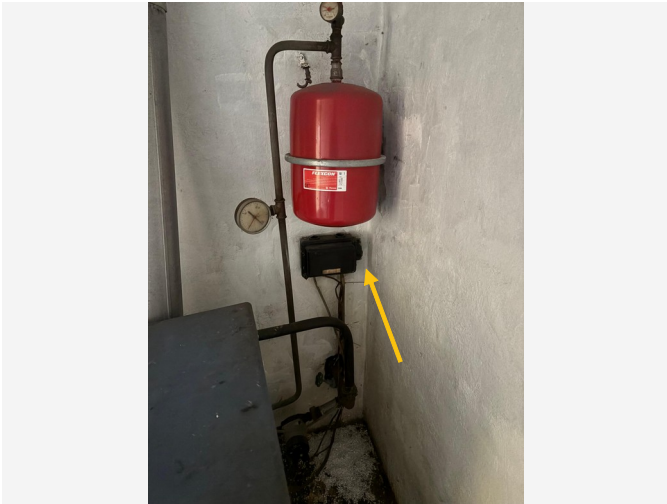
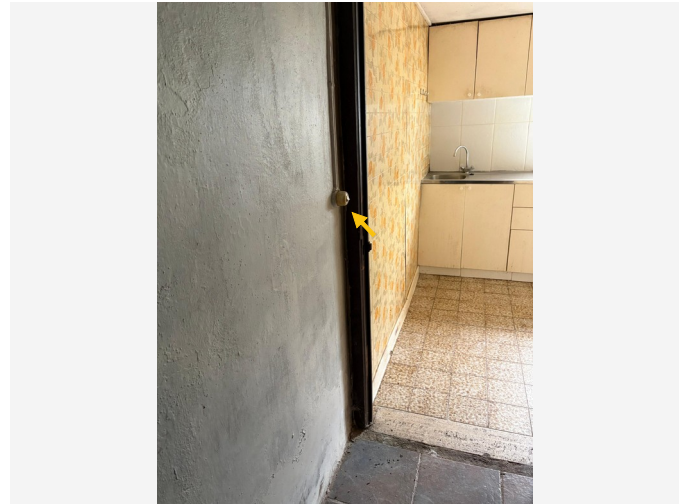
Zorgvuldig beheren

| Eindbeoordeling materiaalrisico | Laag materiaalrisico en/of verlaagde kans op vezelvrijgave |

| Asbestsoort (vezeltype) | Crocidoliet aanwezig |
| Toestand van het materiaal | Onbeschadigd, niet verweerd |

| Beschrijving | Bakeliet toepassingen |
| Hoeveelheid (oppervlakte - dikte - aantal) | <ul style="list-style-type: none"><li>• 0,40 m<sup>2</sup> - 1,00 cm - 3 stuks</li><li>• 0,10 m<sup>2</sup> - 1,00 cm - 4 stuks</li></ul> |

- Zorg voor een veilig beheer. Vermijd het beschadigen van het asbestmateriaal. Controleer de toestand jaarlijks op wijzigingen.
- Voer bijkomende staalname(s) uit.

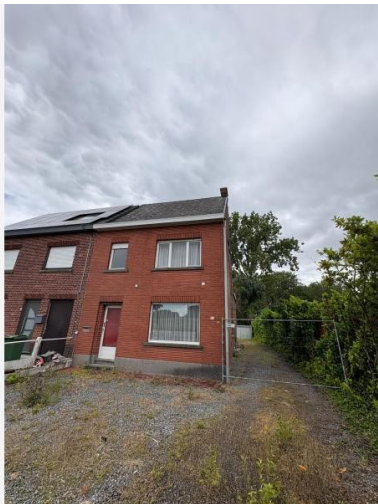
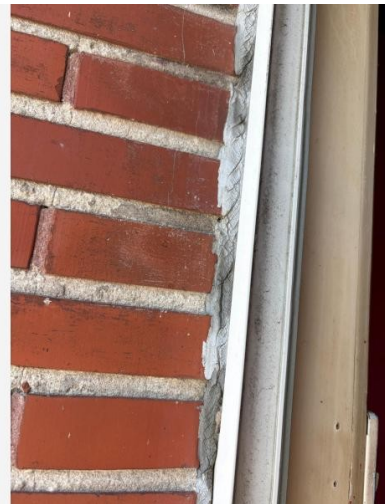
Zorgvuldig beheren

| Eindbeoordeling materiaalisico | Laag materiaalisico en/of verlaagde kans op vezelvrijgave |

| Asbestsoort (vezeltype) | Alleen chrysotiel aanwezig |
| Toestand van het materiaal | Licht beschadigd, licht verweerd. Intacte calciumsilicaatplaat of materiaal met categorie 3-gebondenheid |

| # | Type | Referentie | Resultaat |
|---|---|---|---|
| 3.1 | Puntmonster | 12254-2 | Chrysotiel |

| Beschrijving | Mastiek rond de ramen |
| Hoeveelheid (lengte - aantal) | <ul style="list-style-type: none"> <li>• 47,10 m - 1 stuk</li> </ul> |

- Zorg voor een veilig beheer. Vermijd het beschadigen van het asbestmateriaal. Controleer de toestand jaarlijks op wijzigingen.

- Eenvoudige handelingen: enkel door erkend asbestverwijderaar  
De toestand van de kisten zal wijzigen bij het verwijderen, daarom kan deze toepassing enkel worden weggenomen via een erkend asbestverwijderaar.

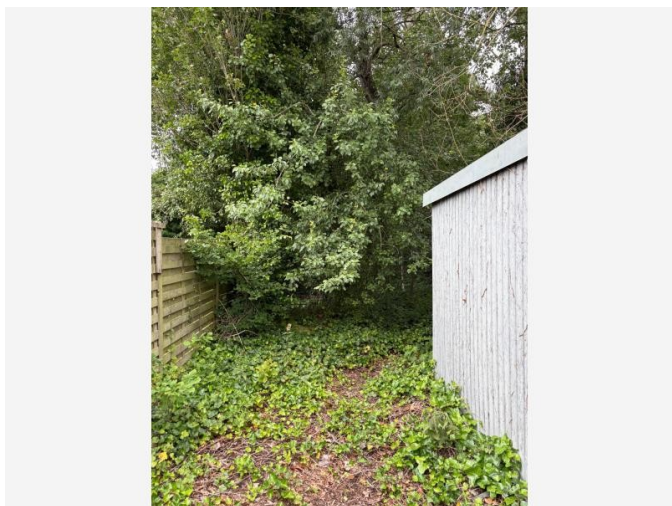
*Situeringsfoto*

**Reden:** Overwoekerende vegetatie

**Uitleg van de asbestdeskundige:** De tuin achteraan is dichtbegroeid, opgelet er kunnen nog asbesthoudende toepassingen verscholen liggen in de tuin.

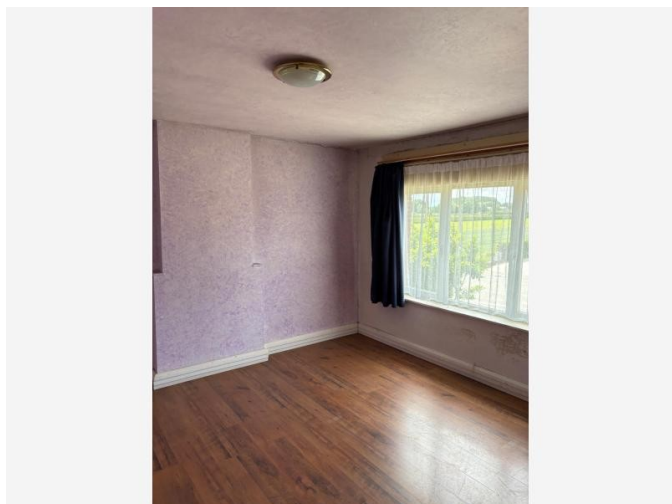
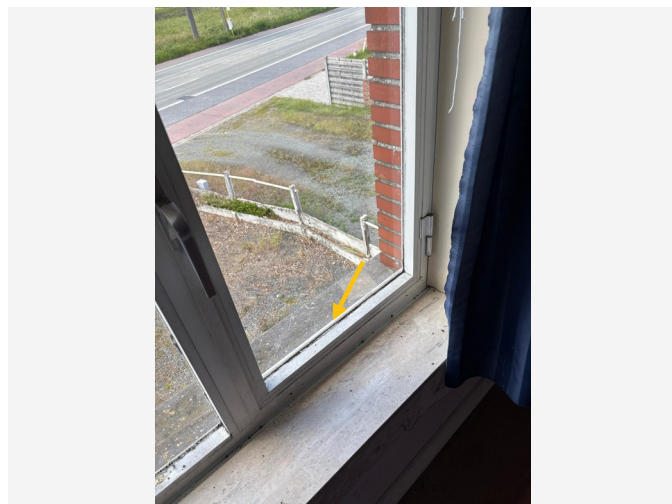
## Fiche 6: Mastiek in het raam

Geen asbest

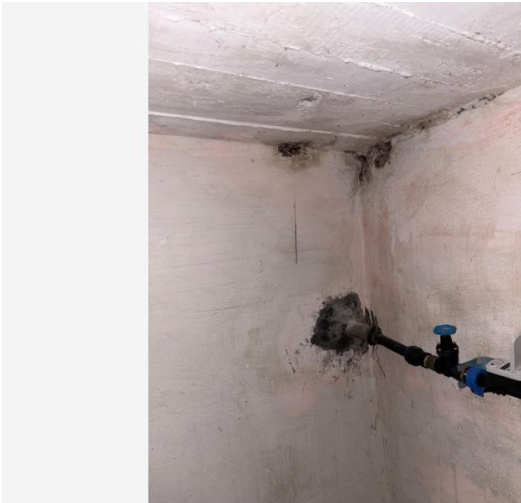
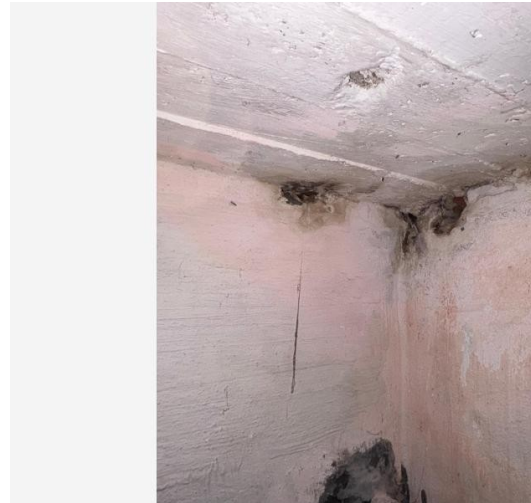
## Fiche 7: Cementering wanden kelder

Geen asbest

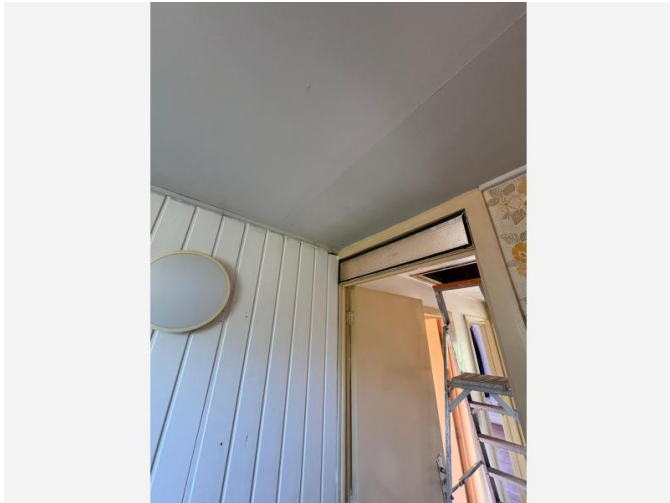
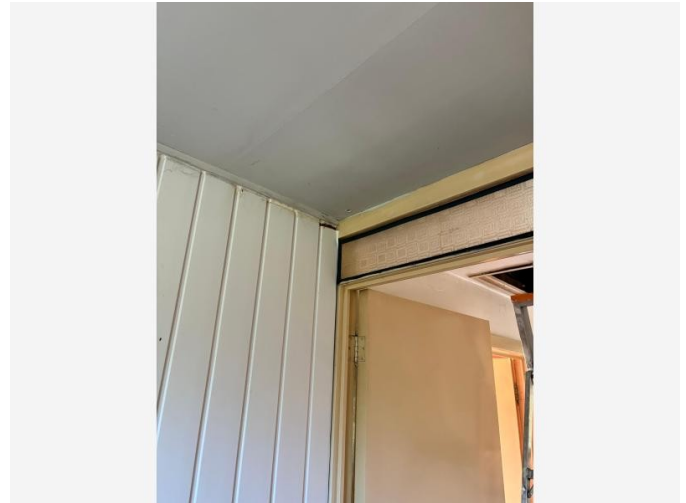
## Fiche 9: Pleisterwerk plafond

Geen asbest

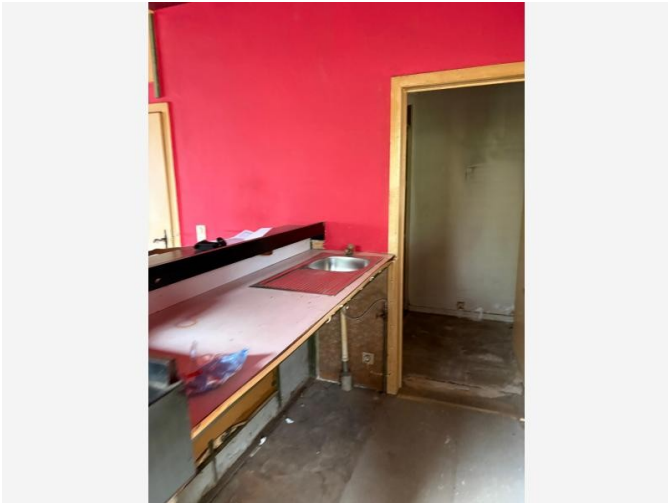
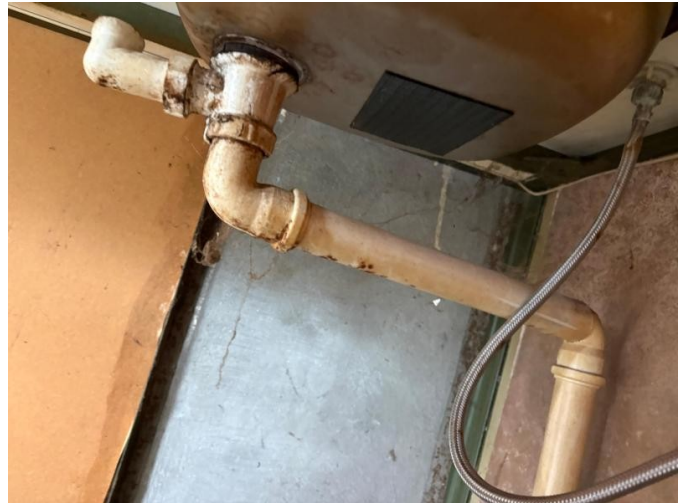
## Fiche 11: Antidreunlaag vooraan

Geen asbest

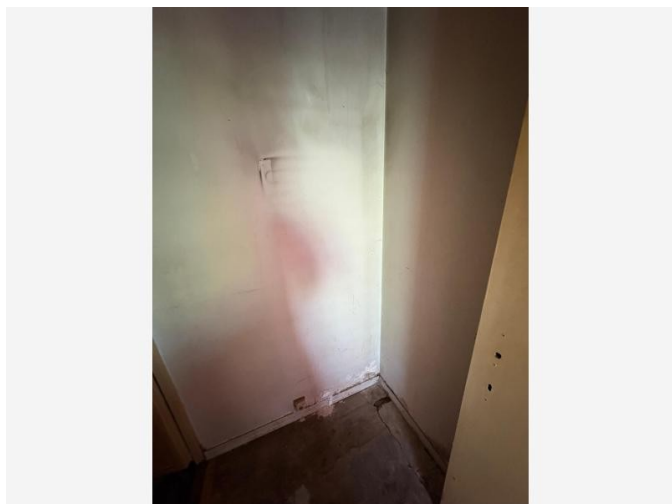
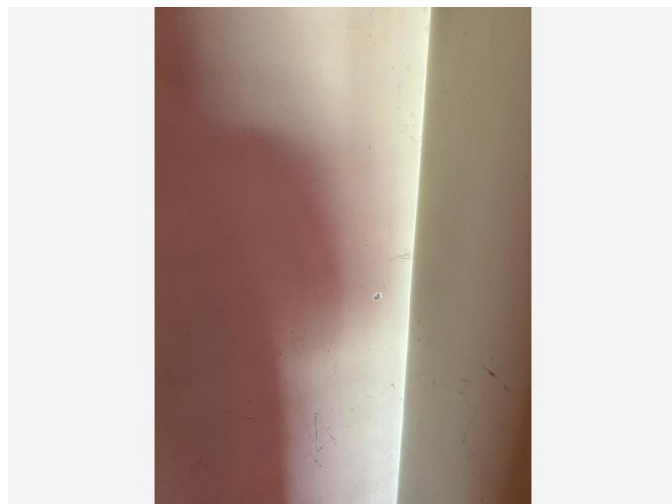
## Fiche 13: Pleisterwerk muren

Geen asbest

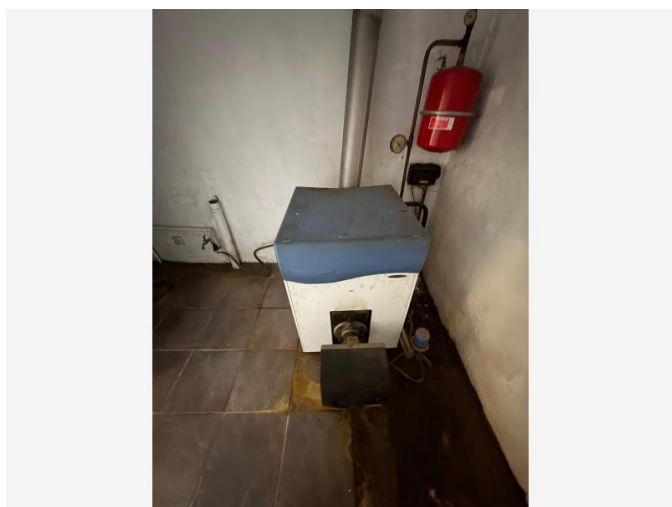
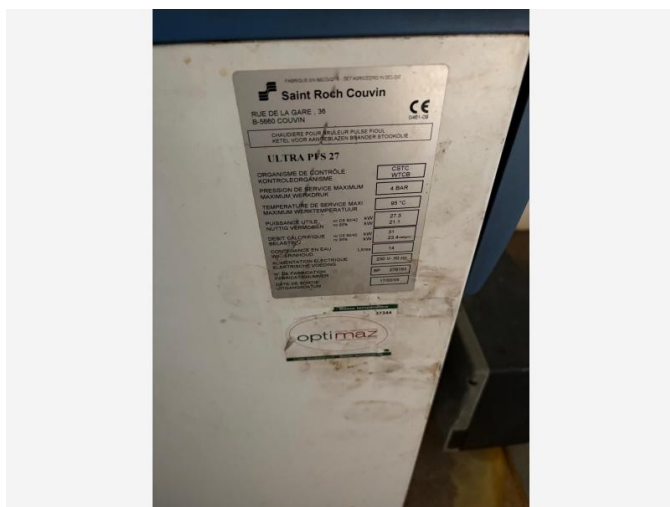
### Fiche 14: Materialen aan de stookketel

| Beschrijving | Notitie | Terug te vinden op plannen |
|---|---|---|
| Fiche 14: Materialen aan de stookketel | De ketel is van 2009. | Plan 1.3: +0 |

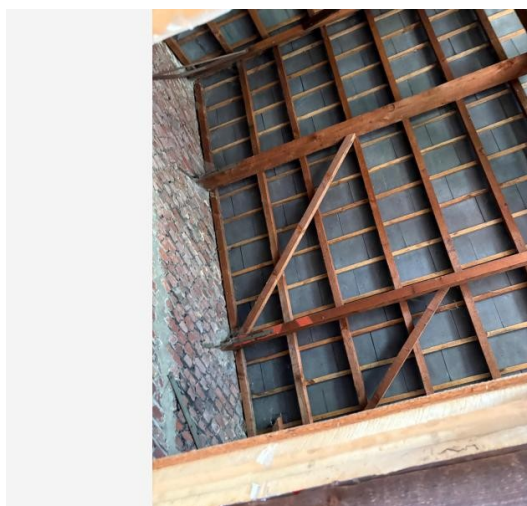
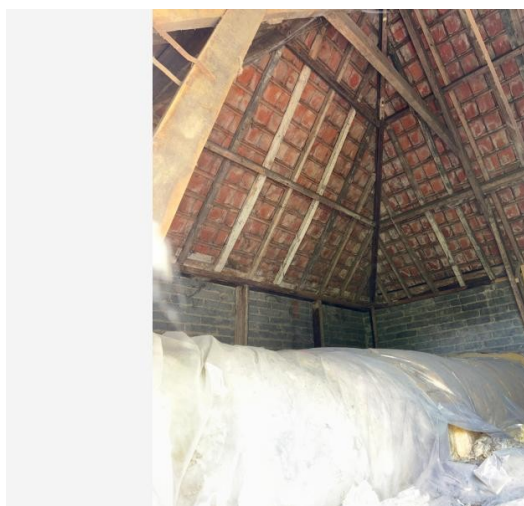
### Fiche 18: Materialen onder de dakbedekking

| Beschrijving | Notitie | Terug te vinden op plannen |
|---|---|---|
| Fiche 18: Materialen onder de dakbedekking | Er is geen onderdak aanwezig. | Plan 1.5: +1<br>Plan 1.7: +2 |
