# Asbestinventarisatetest

Wampenberg 37, 2370 Arendonk

Attestnummer : 20250929-000227.000

Uitgegeven op : 29.09.2025

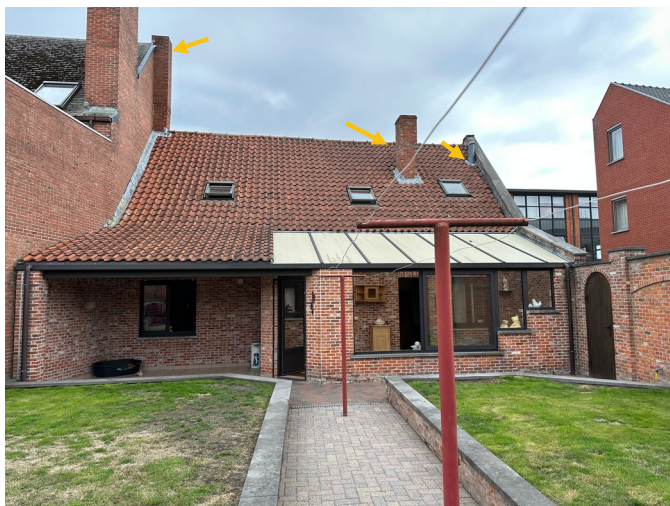
Situeringsfoto

**Reden:** Er is geen volledige risicobeoordeling mogelijk

**Uitleg van de asbestdeskundige:** De binnenkant van de schouwen (2 aan de woning, 1 aan het magazijn) is niet zichtbaar voor de asbestdeskundige.

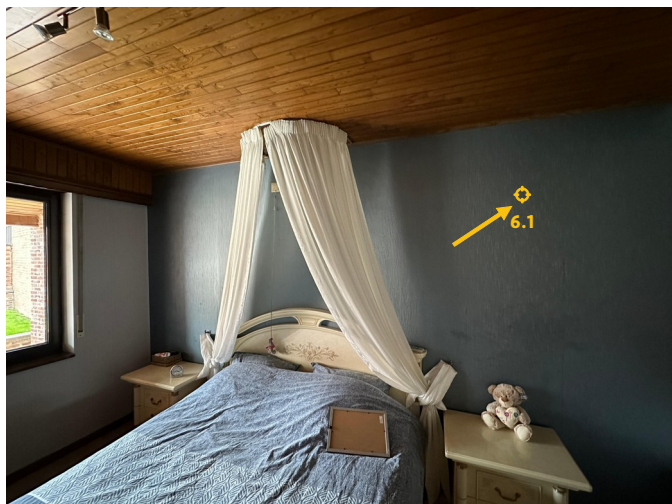
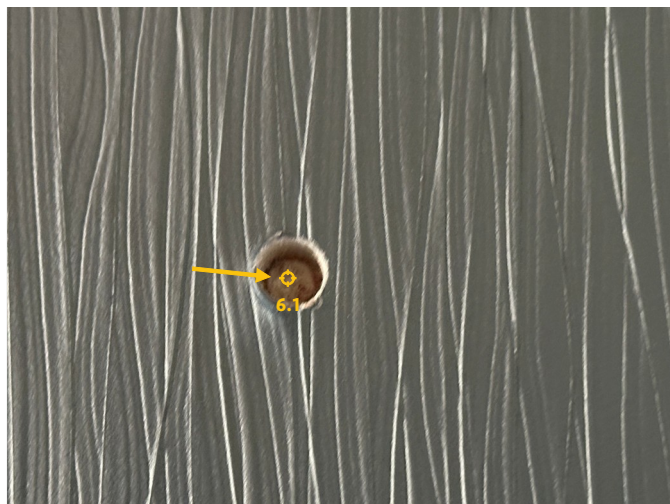
## Fiche 6: Pleister muren

Geen asbest

| Opmerking | <p>Volgens het inspectieprotocol is een monstername van het pleisterwerk verplicht om dit te identificeren als niet-asbesthoudend. De plaatsen van staalname werden, waar nodig, esthetisch hersteld.</p> <p>De vermelde oppervlaktes en volumes betreffen een beredeneerde schatting. Er worden geen rechten verleend aan deze oppervlaktes/volumes. De dikte is een schatting die voortkomt uit de monsterplaatsen en is daarom niet altijd representatief.</p> <p>Gezien er geen pleisterwerk aanwezig was in de hal en in de stookruimte werden de stalen genomen op andere plaatsen.</p> |

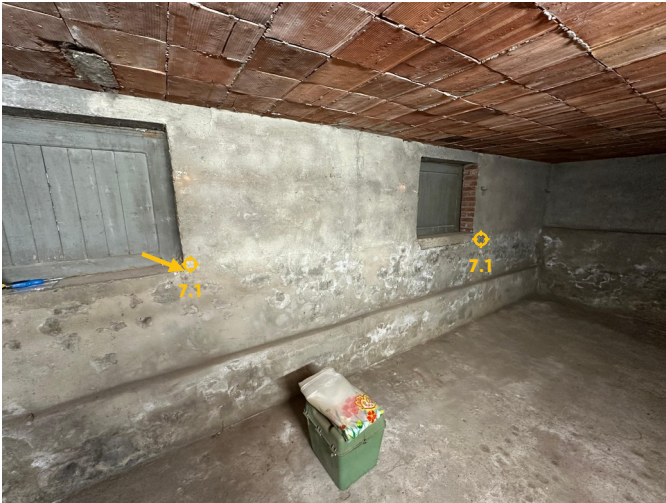
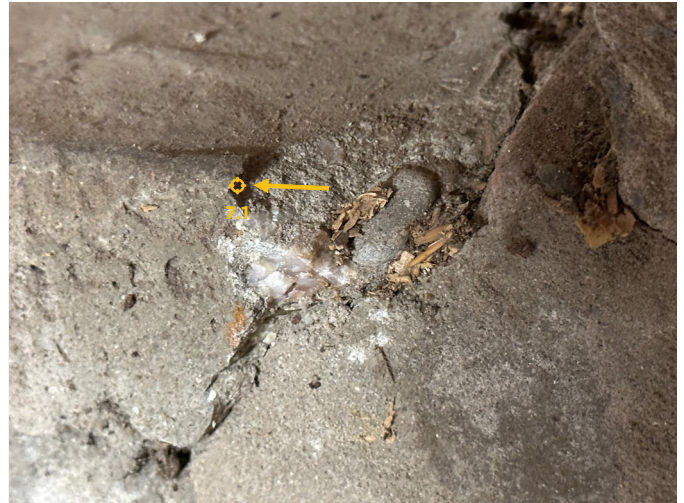
## Fiche 7: Cementbezetting

Geen asbest

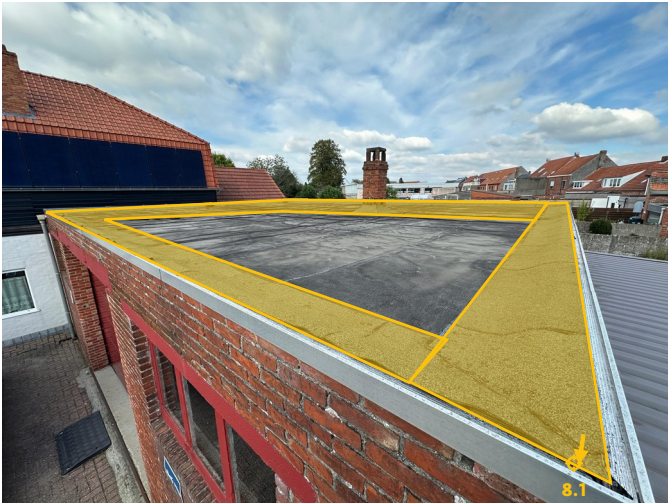
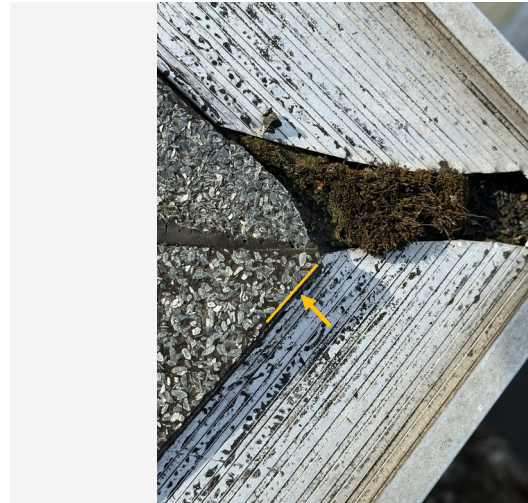
## Fiche 8: Roofing dak

Geen asbest

| Opmerking | Staalname werd verricht op een plaats die niet kan leiden tot eventuele toekomstige waterschade (zie foto). Het is niet duidelijk of er asbestverdachte onderlagen aanwezig zijn. Extra controle/staalname is aangewezen bij renovatiewerken. De vermelde oppervlaktes kunnen een lichte afwijking hebben. Er worden geen rechten verleend aan deze opgegeven oppervlakte. De roofing bevindt zich enkel aan de buitenkant van het dak. Aan de binnenkant van het dak is EPDM aangebracht. |
