# Asbestinventarisatattest

Margote 80, 9260 Wichelen

Attestnummer : 20260801-000040.002

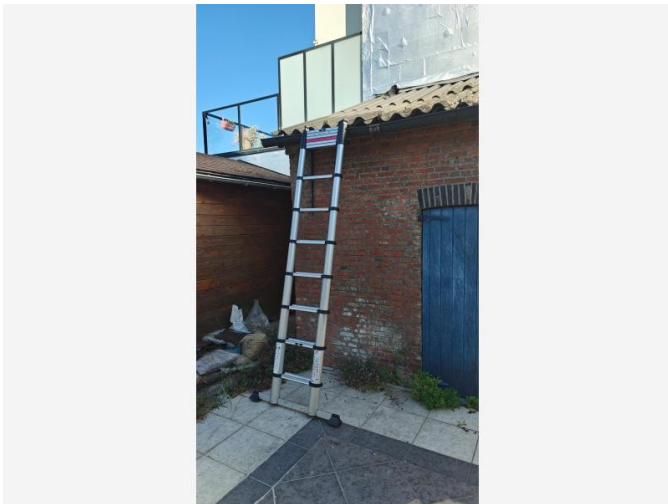
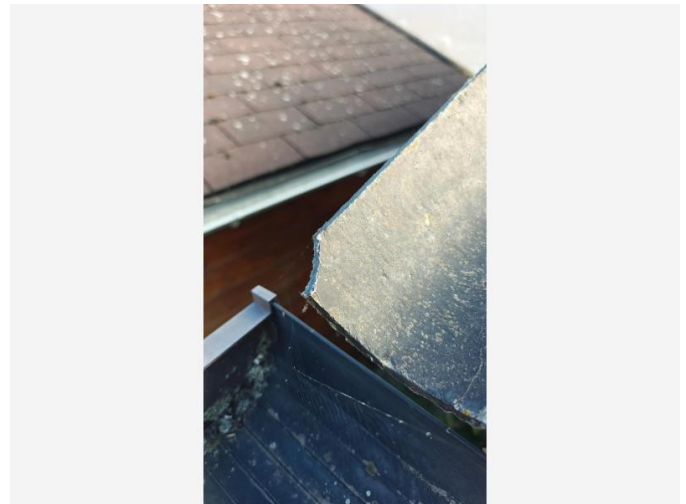
| Eindbeoordeling materiaalrisico | Verhoogd materiaalrisico en/of verhoogde kans op vezelvrijgave |

| Afschermingsgraad van het gehele materiaal | Geheel of deels vrij aan de binnenlucht, maar geen contact met binnenluchtstromen |
| Toestand van het materiaal | Matig beschadigd, matig verweerd |

| # | Type | Referentie | Resultaat |
|---|---|---|---|
| 1.1 | Puntmonster | 6 | Chrysotiel |

| Beschrijving | golfplaten stallingen achter woning |

Verwijderen

- Verwijder dit asbestmateriaal zo snel mogelijk. Volg de toestand goed op.
- Hemelwater dat afspoelt van asbestcement daken of gevels kan asbestdeeltjes bevatten. Gebruik het enkel voor gesloten circuits (bv. spoelen toiletten). Reinig na het vervangen van het dak of de gevel de dakgoten en regenwaterput of -ton om asbesthoudend sediment of slib te verwijderen

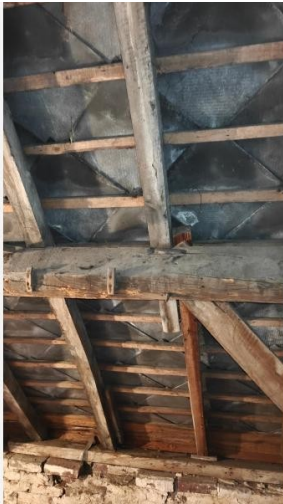
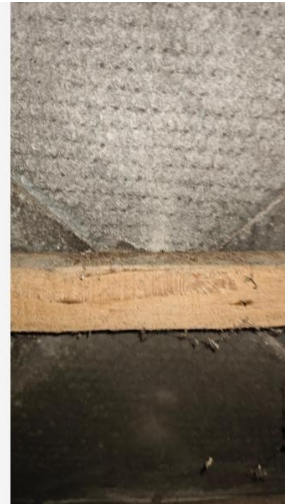
| Eindbeoordeling materiaalarisico | Verhoogd materiaalarisico en/of verhoogde kans op vezelvrijgave |

| Afschermingsgraad van het gehele materiaal | Geheel of deels vrij aan de buitenlucht, maar geen contact met binnenlucht |
| Toestand van het materiaal | Matig beschadigd, matig verweerd |

| # | Type | Referentie | Resultaat |
|---|---|---|---|
| 2.1 | Puntmonster | 3 | Chrysotiel |

| Beschrijving | leien hellend dak achteraan |

Verwijderen

- Verwijder dit asbestmateriaal zo snel mogelijk. Volg de toestand goed op.
- Hemelwater dat afspoelt van asbestcement daken of gevels kan asbestdeeltjes bevatten. Gebruik het enkel voor gesloten circuits (bv. spoelen toiletten). Reinig na het vervangen van het dak of de gevel de dakgoten en regenwaterput of -ton om asbesthoudend sediment of slib te verwijderen

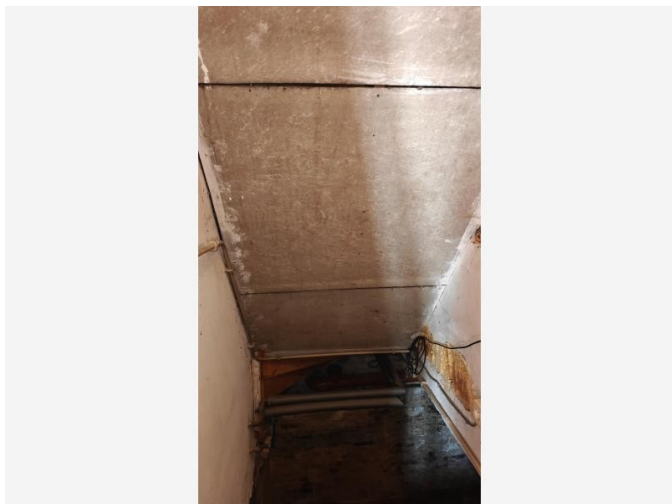
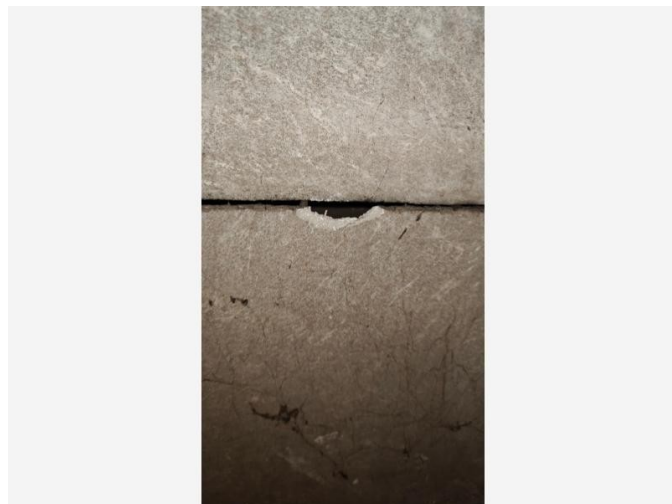
| Eindbeoordeling materiaalrisico | Laag materiaalrisico en/of verlaagde kans op vezelvrijgave |

| Toestand van het materiaal | Licht beschadigd, licht verweerd. Intacte calciumsilicaatplaat of materiaal met categorie 3-gebondenheid |

| # | Type | Referentie | Resultaat |
|---|---|---|---|
| 3.1 | Puntmonster | 5 | Chrysotiel |

| Beschrijving | plaat onderkant trap |

Zorgvuldig beheren

- Verwijder dit asbestmateriaal zo snel mogelijk. Volg de toestand goed op.

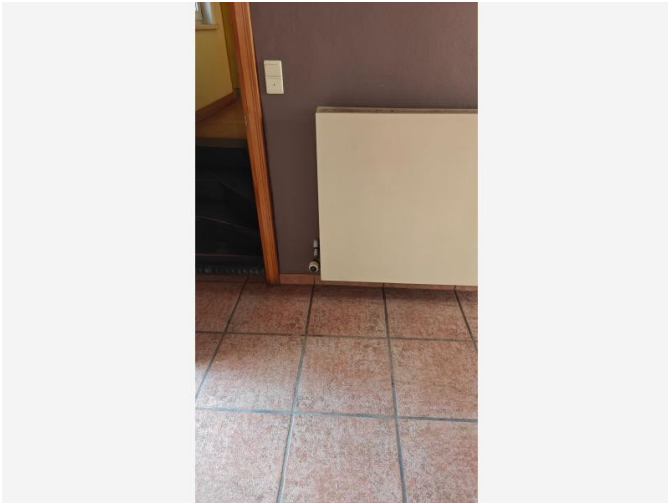
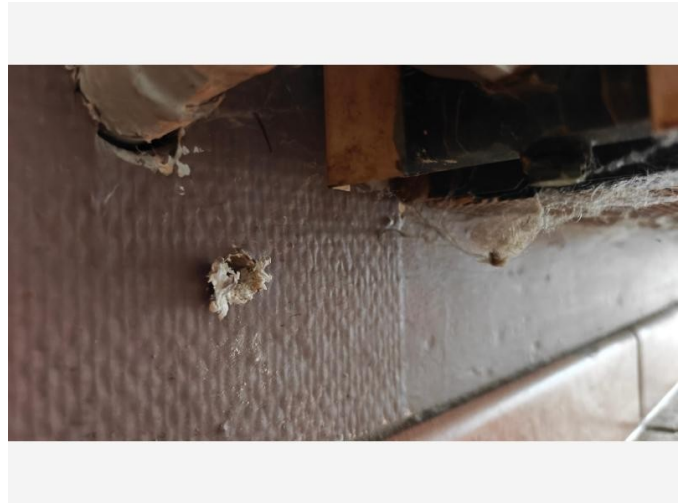
## Fiche 6: pleisterwerk muur .

Geen asbest

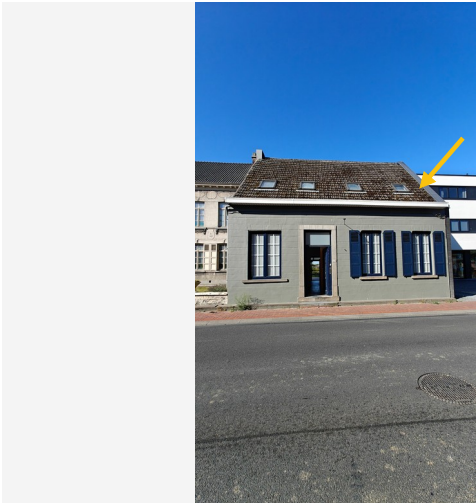
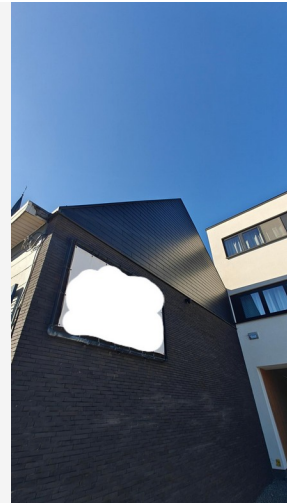
## Fiche 7: zijkant gevel = nieuwe leien van 2016.

Geen asbest

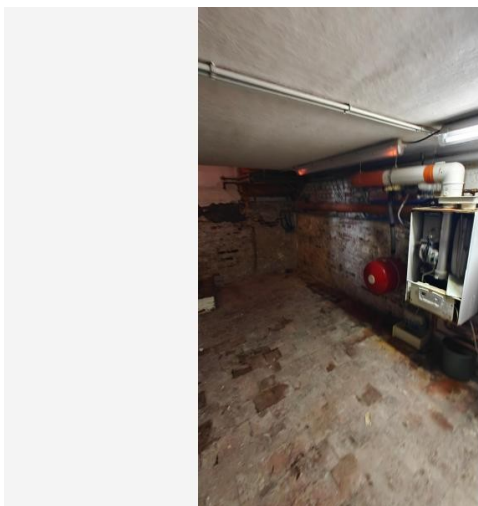
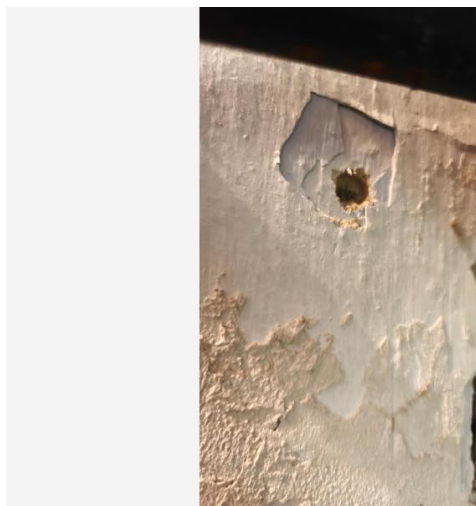
## Fiche 9: cementering binnengevel.

Geen asbest
