# Asbestinventarisatetest

Duivenhoek 2, 2340 Beerse

Attestnummer : 20260812-000108.000

**Niet-asbestveilig**

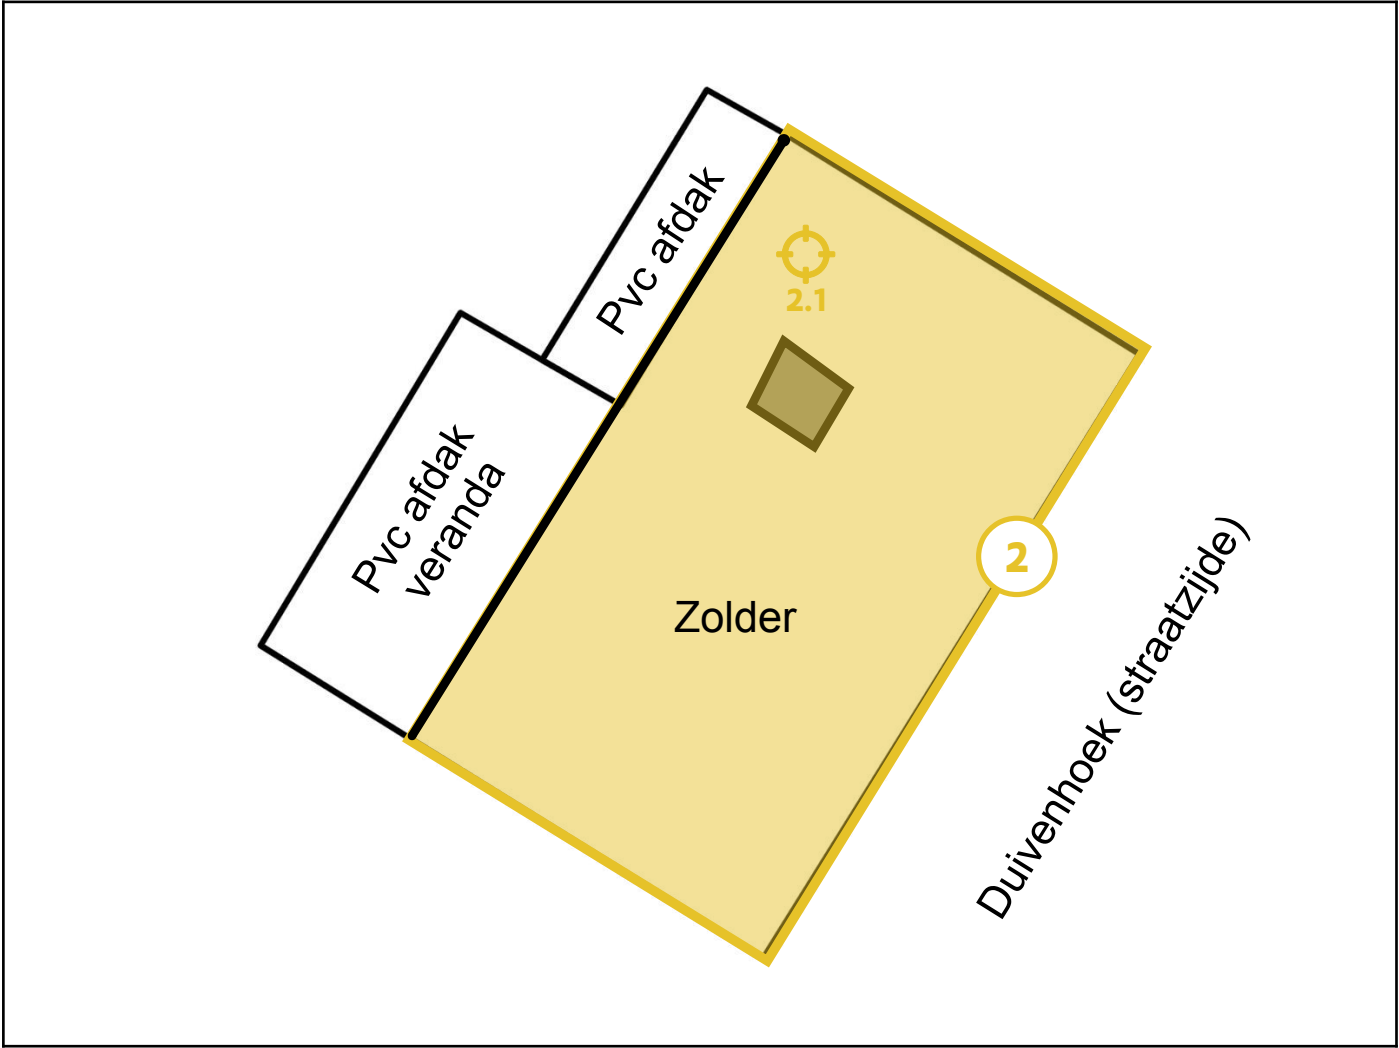
### Plan 1.3: Zolder

| Beschrijving | Type | Actie |
|---|---|---|
| 2. Onderdak (staalname) | Asbestmateriaal | Zorgvuldig beheren |

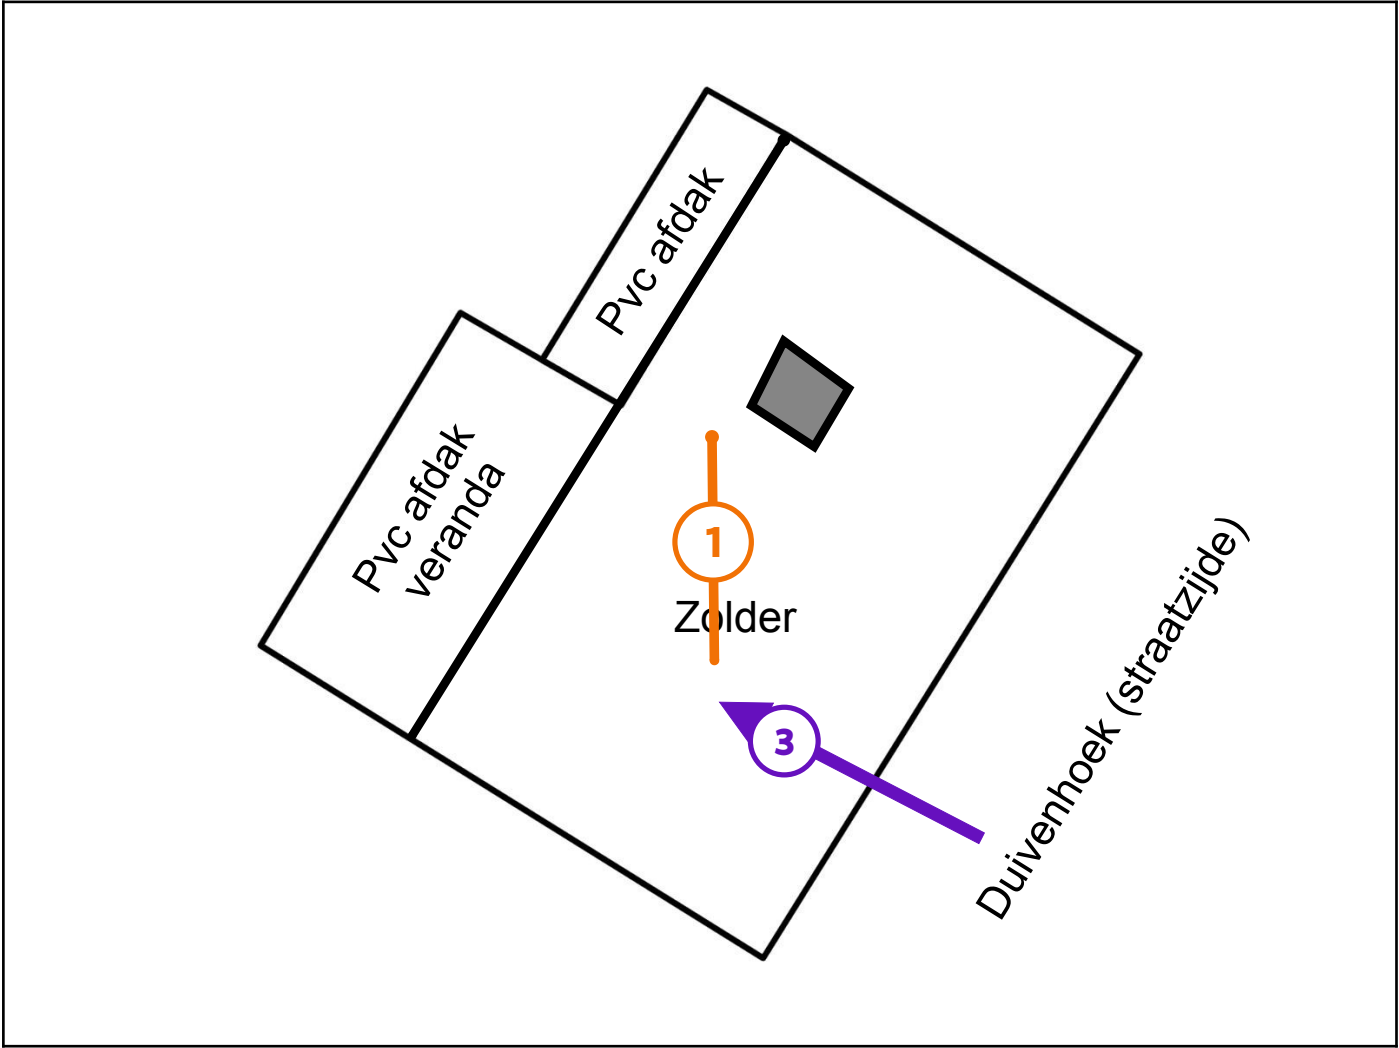
# Plan 1.4: Zolder

| Beschrijving | Type | Actie |
|---|---|---|
| 1. Schouwbuis (visueel vastgesteld) | Asbestmateriaal | Verwijderen |
| 3. Schouw op het dak (beperkingsfiche) | Beperking | - |

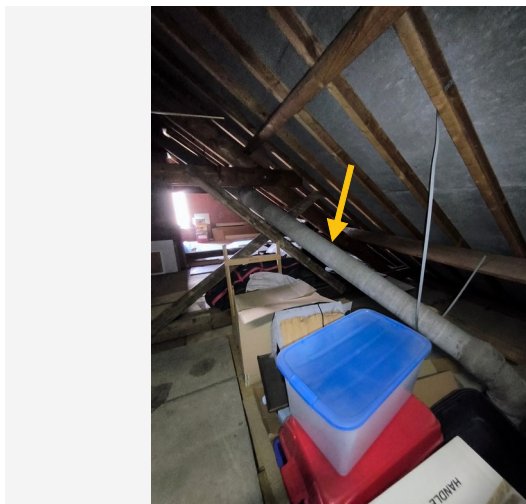
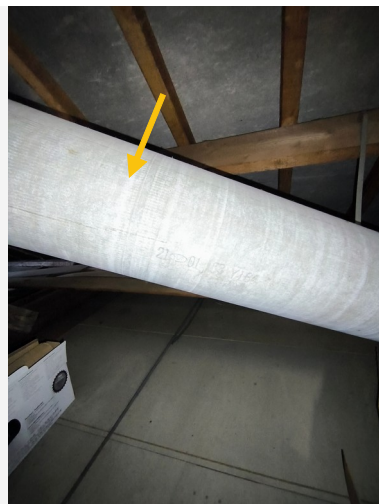
Het asbestmateriaal valt onder de mijlpaal van 2040.

| Eindbeoordeling materiaalrisico | Verhoogd materiaalrisico en/of verhoogde kans op vezelvrijgave |

| Asbestsoort (vezeltype) | Crocidoliet aanwezig |
| Toestand van het materiaal | Licht beschadigd, licht verweerd. Intacte calciumsilicaatplaat of materiaal met categorie 3-gebondenheid |

| Beschrijving | Schouwbus (visueel vastgesteld) |
| Asbestmateriaal | Rookgaskanaal |

Verwijderen

- Verwijder dit asbestmateriaal zo snel mogelijk. Volg de toestand goed op.
- Voer bijkomende staalname(s) uit.

- Eenvoudige handelingen: mag via doe-het-zelf of door werknemer(s) met opleidingsattest eenvoudige handelingen  
EH via doe-het zelf De buis kan voorzichtig losgebeiteld worden , extra bevochtigen om stof te voorkomen  
Standaard dragen van de nodige wegwerp beschermingsmiddelen FFP 3 masker , handschoenen en tyvec CAT III type 5-6 , afwasbaar schoeisel Bij de gemeente/containerpark afsluitzakken halen om dubbel in te pakken , sluit luchtdicht af en breng naar het plaatselijk containerpark als hechtgebonden asbestafval. Voor hechtgebonden toepassingen: Bij verwijdering door doe-het-zelf moet men dit afval dubbel en luchtdicht verpakt aandielen bij het gemeentelijk recyclagepark. Men raadpleegt best op voorhand de voorwaarden van het recyclagepark. Zie ook link Zie <https://ovam.vlaanderen.be/wie-mag-wat-verwijderen>  
<https://ovam.vlaanderen.be/voorzorgsmaatregelen-bij-asbestverwijdering>

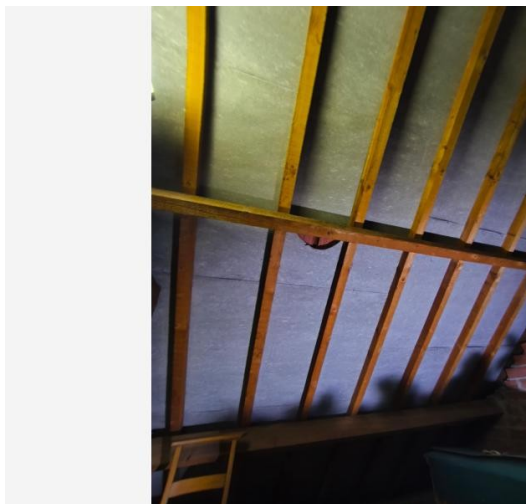
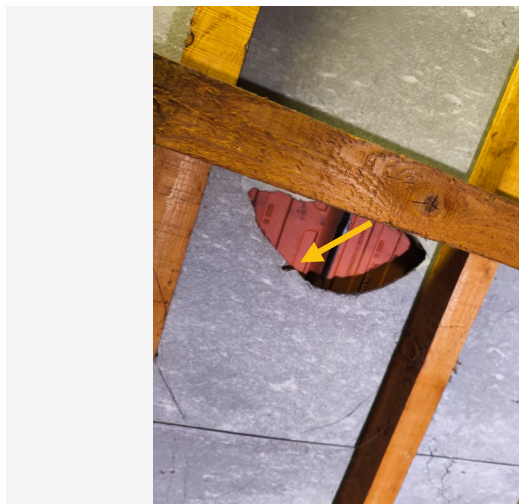
Het asbestmateriaal valt onder de mijlpaal van 2040.

| Eindbeoordeling materiaalrisico | Laag materiaalrisico en/of verlaagde kans op vezelvrijgave |
| Opmerking | onderdakplaten zitten tussen de dakbedekking en constructiebalken |

| Asbestsoort (vezeltype) | Alleen chrysotiel aanwezig |

| # | Type | Referentie | Resultaat |
|---|---|---|---|
| 2.1 | Puntmonster | 2 | Chrysotiel |

| Beschrijving | Onderdak (staalname) |

Zorgvuldig beheren

- Zorg voor een veilig beheer en verwijder dit asbestmateriaal wanneer het bij werken eenvoudig bereikbaar wordt. Controleer de toestand jaarlijks op wijzigingen.

ingesloten worden, dit dient verplicht verwijderd te worden als het bij werken bereikbaar wordt. (vb bij vernieuwen van de dakbedekking onderdak mee verwijderen) Voor hechtgebonden toepassingen: Bij verwijdering door doe-het-zelf moet men dit afval dubbel en luchtdicht verpakt aandienen bij het gemeentelijk recyclagepark. Men raadpleegt best op voorhand de voorwaarden van het recyclagepark.

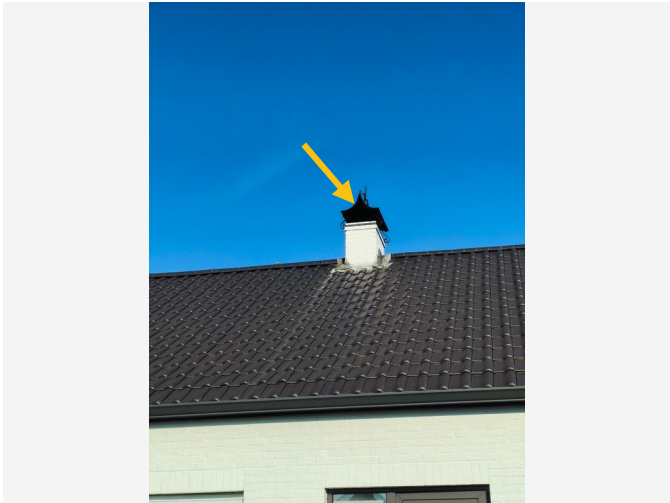
*Situeringsfoto*

**Reden:** Het te onderzoeken materiaal situeert zich hoger dan 3,50 m te rekenen vanaf een veilige ondergrond

**Uitleg van de asbestdeskundige:** Bij werken (dak of reiniging schouw) kan een stelling geplaatst worden , het is niet duidelijk of er asbestverdachte materialen aanwezig zijn in/rond de schouw.

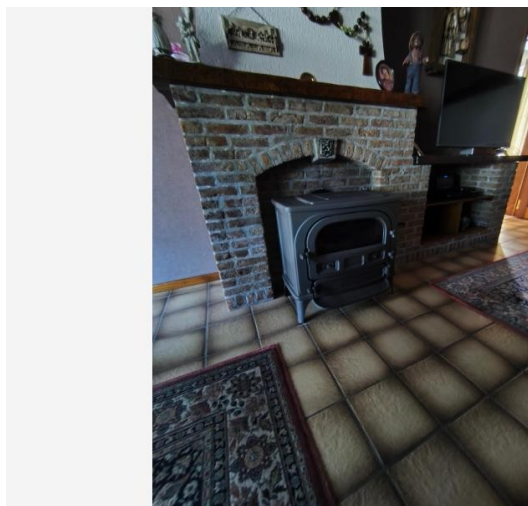
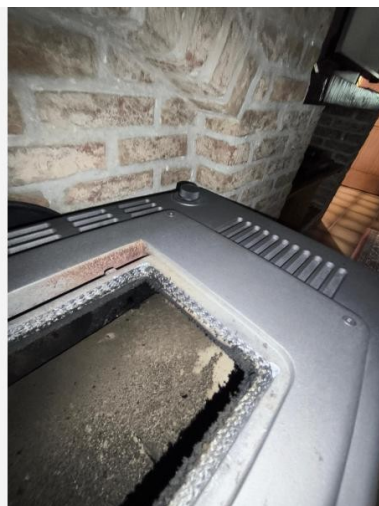
De koord werd visueel herkend als een synthetische koord en is niet asbesthoudend.

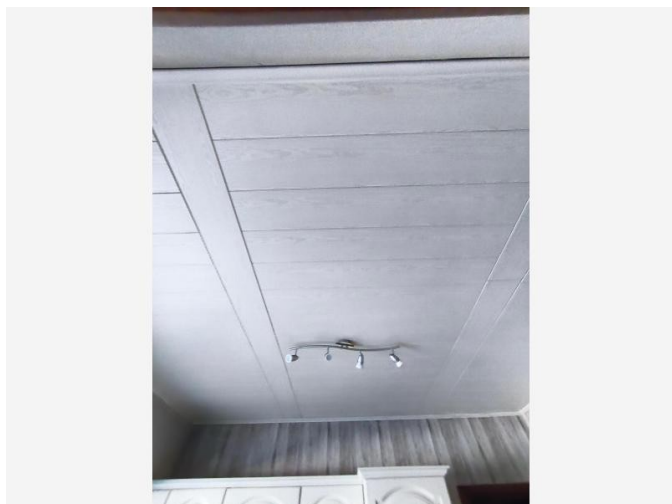
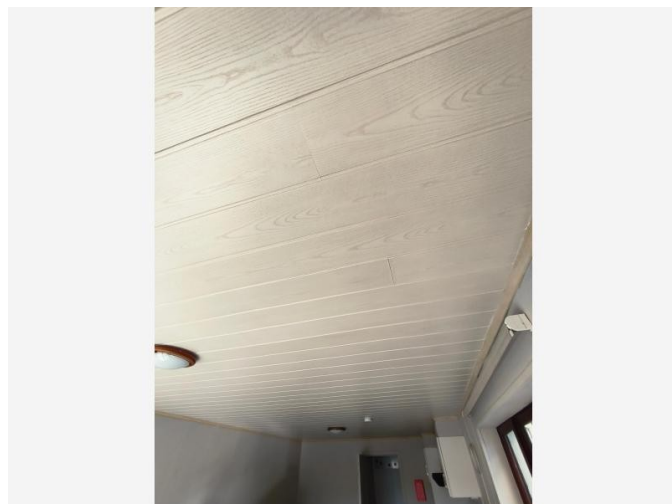
Plafonds zijn afgewerkt met valse plafonds in plaatmateriaal. Het is niet duidelijk of er pleisterwerk of ander verdacht asbestmateriaal aanwezig is achter / op deze valse plafonds, het is aangewezen om bijkomend onderzoek uit te voeren bij werken. Zonder destructieve handeling is het niet mogelijk om na te gaan of er asbesthoudende materialen aanwezig zijn achter de plafond afwerking. Als bij sloop of renovatie blijkt dat er achter deze plafonds nog pleisterwerk of asbest verdachte toepassingen aanwezig zijn, moet dit bemonsterd worden.

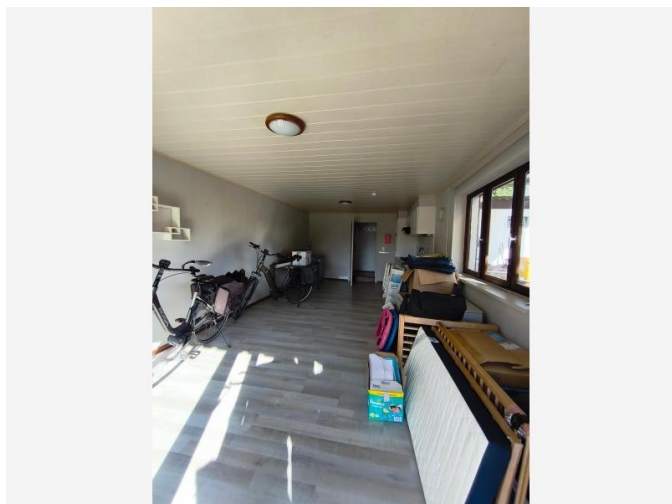
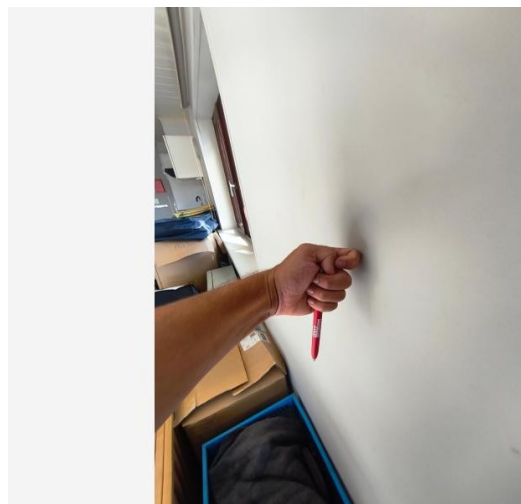
binnenwanden zijn afgewerkt met valse wanden. Het is niet duidelijk of er pleisterwerk of asbest toepassingen aanwezig zijn achter/op deze valse wanden, het is aangewezen om bijkomend onderzoek uit te voeren bij werken.

Zonder destructieve handeling is het niet mogelijk om na te gaan of er asbesthoudende materialen aanwezig zijn achter de wand afwerking. Als bij sloop of renovatie blijkt dat er achter deze wanden nog pleisterwerk of asbest verdachte toepassingen aanwezig zijn, moet dit bemonsterd worden.

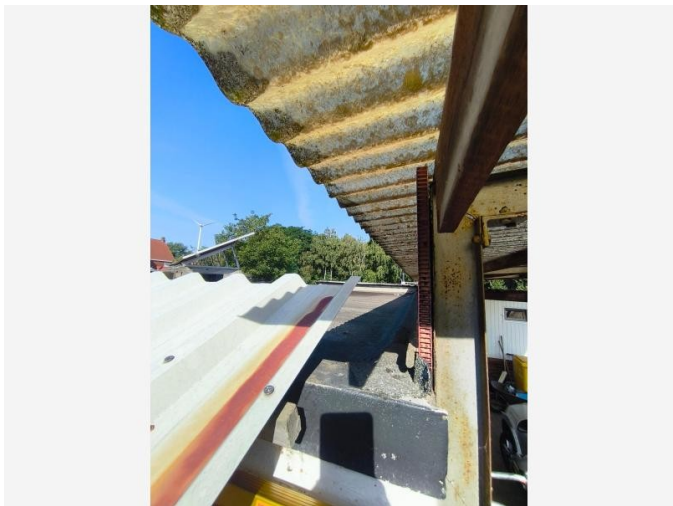
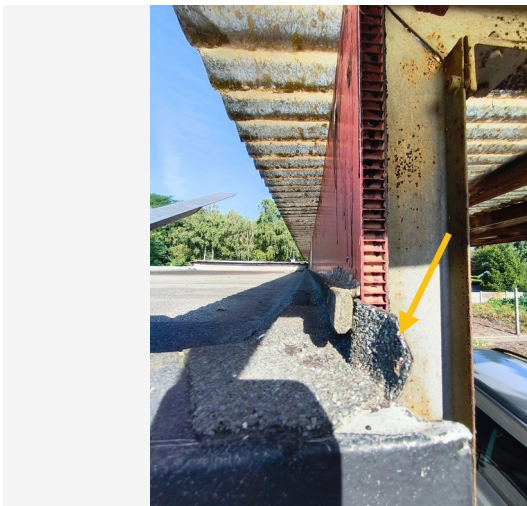
# Fiche 7: Roofing (met staalname)

Geen asbest

| # | Type | Referentie | Resultaat |
|---|---|---|---|
| 7.1 | Puntmonster | 3 | Geen asbest |

| Opmerking | <p>Er werd een staal genomen aan een uitstekend stuk roofing waardoor de waterdichtheid niet in het gedrang komt.</p> <p>Er kan niet uitgesloten worden dat er onderlagen aanwezig zijn (bij dakwerken extra controle aangewezen)</p> <p>De vermelde oppervlaktes, diktes en volumes betreffen een beredeneerde schatting. Er worden geen rechten verleend aan deze oppervlaktes/diktes/volumes.</p> |

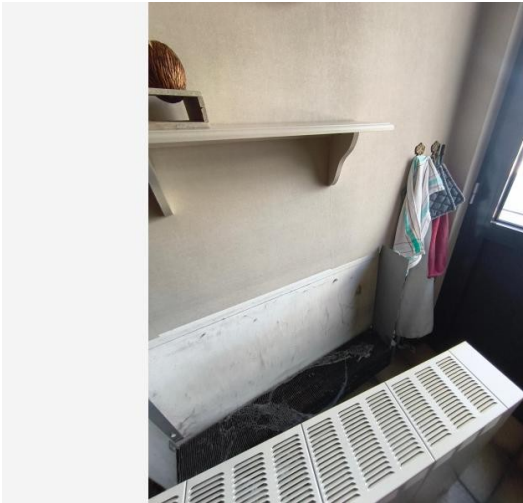
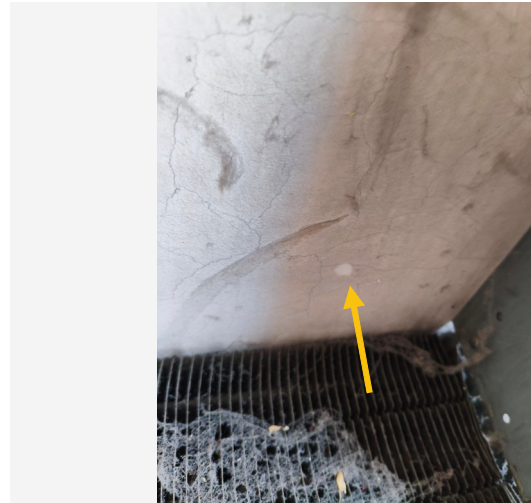
Geen asbest

| # | Type | Referentie | Resultaat |
|---|---|---|---|
| 8.1 | Mengmonster | 1 | Geen asbest |
