# Asbestinventarisatetest

Guido Gezellestraat 9, 2530 Boechout

Attestnummer : 20260727-000152.001

## Zone 1: Hoofdgebouw

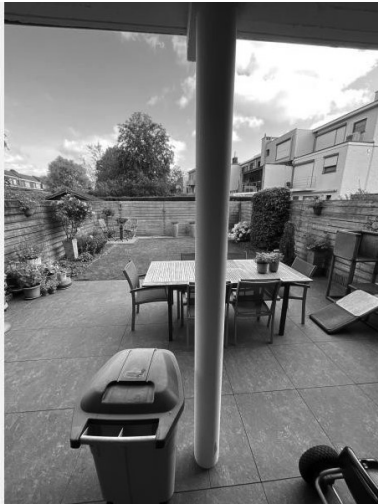
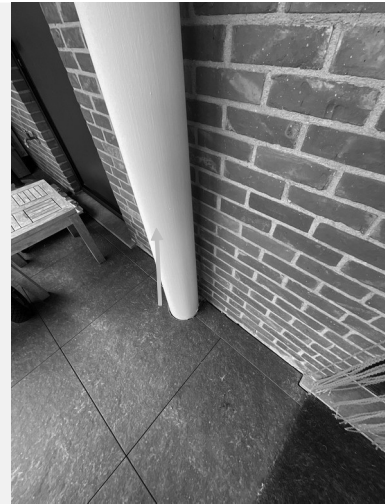
Overzichtsfoto

Detailfoto

Het asbestmateriaal valt onder de mijlpaal van 2040.

| Eindbeoordeling materiaalrisico | Zeer laag materiaalrisico en/of zeer lage kans op vezelvrijgave |

| Gebondenheid | Categorie 1: hechtgebonden in oorsprong |
| Asbestsoort (vezeltype) | Alleen chrysotiel aanwezig |
| Asbestconcentratie | Laag (< 50%) |
| Afschermingsgraad van het gehele materiaal | Niet-stootvaste afscherming |
| Toestand van het materiaal | Licht beschadigd, licht verweerd. Intacte calciumsilicaatplaat of materiaal met categorie 3-gebondenheid |

| # | Type | Referentie | Resultaat |
|---|---|---|---|
| 1.1 | Puntmonster | mm4 | Chrysotiel |

| Beschrijving | Bekisting Steunpilaren |
| Asbestmateriaal | Verloren bekisting - Buis, koker |

Zorgvuldig beheren

- Zorg voor een veilig beheer. Vermijd het beschadigen van het asbestmateriaal. Controleer de toestand jaarlijks op wijzigingen.

- Eenvoudige handelingen: mag via doe-het-zelf of door werknemer(s) met opleidingsattest eenvoudige handelingen  
Het betreft een toepassing in hechtgebonden asbestcement. Deze kan door de eigenaar zelf verwijderd worden, op voorwaarde dat de toepassing volledig intact blijft en zonder breuk kan worden losgemaakt. Tijdens de verwijdering moeten de vereiste veiligheidsmaatregelen worden gevolgd (nat werken, stofarm verwijderen, FFP2/FFP3 masker en wegwerpoverall). Voor de volledige procedure en veiligheidsvoorschriften wordt verwezen naar het geldende protocol op de website van OVAM.

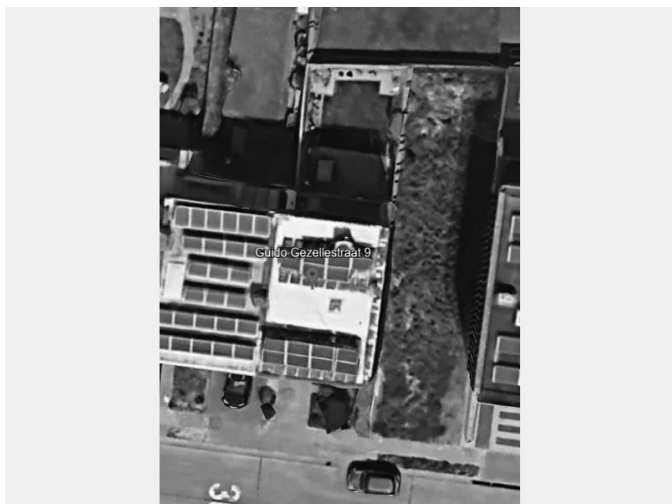
*Situeringsfoto*

**Reden:** Het te onderzoeken materiaal situeert zich hoger dan 3,50 m te rekenen vanaf een veilige ondergrond

**Uitleg van de asbestdeskundige:** Toegang kon tijdens het plaatsbezoek echter niet op een veilige manier worden verkregen zonder het gebruik van extra lange ladders of een hoogtewerker. Om veiligheidsredenen werd het dak daarom niet betreden. De toplaag van de dakbedekking werd volgens de beschikbare bewijsstukken vervangen na 2001 en wordt bijgevolg niet als asbestverdacht beoordeeld. De aangeleverde bewijsstukken werden opgenomen in de databank.

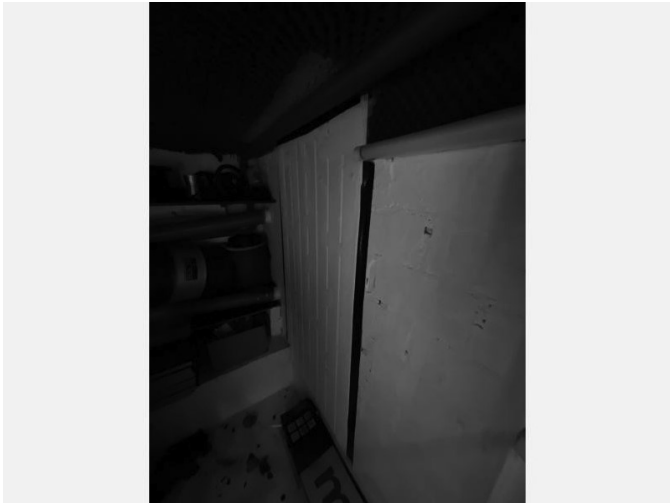
*Situeringsfoto*

**Reden:** Er is geen volledige risicobeoordeling mogelijk

**Uitleg van de asbestdeskundige:** Twee delen van de kruipkelder waren afgesloten met een plaat die met vijzen aan de muur was bevestigd en volledig was afgedicht met tape en siliconen. Aangezien een destructieve opening buiten de scope van het standaardonderzoek valt, konden deze zones niet worden onderzocht. De beoordeling bleef bijgevolg beperkt tot de inspecteerbare delen van de kruipkelder.

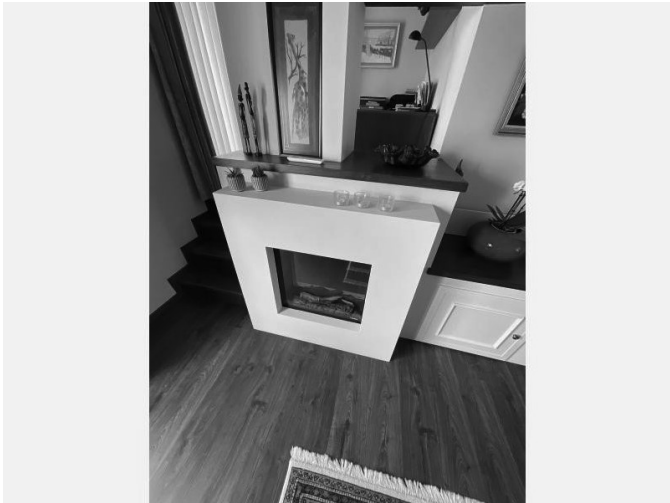
*Situeringfoto*

**Reden:** Het te onderzoeken materiaal situeert zich hoger dan 3,50 m te rekenen vanaf een veilige ondergrond

**Uitleg van de asbestdeskundige:** De binnenzijde van de schoorsteen was niet visueel inspecteerbaar. Zonder destructieve handelingen of bijkomende inspectiemiddelen kon deze zone niet worden onderzocht. De beoordeling bleef beperkt tot de uitwendig inspecteerbare delen.

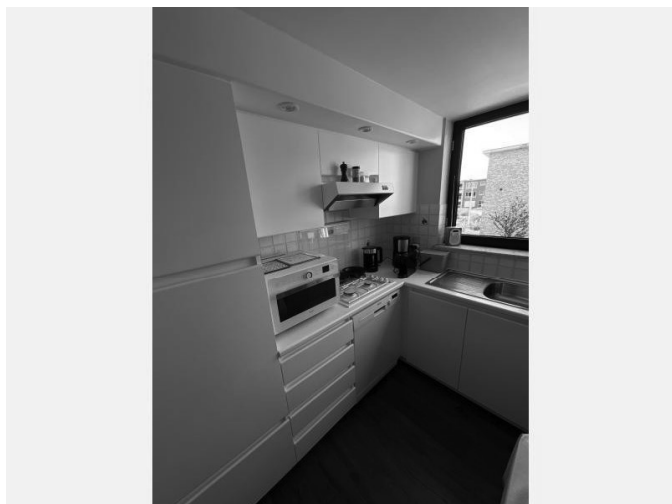
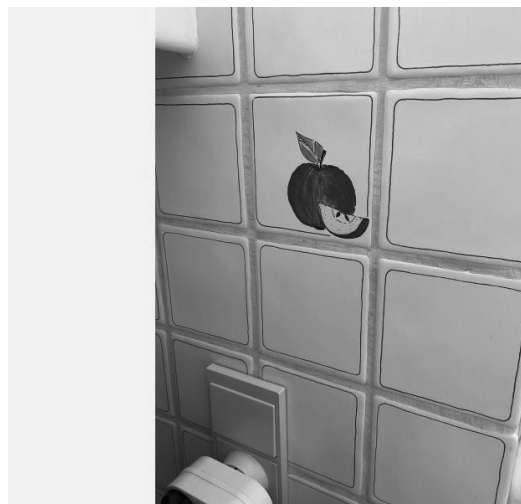
Situeringfoto

Detailfoto

Staalname niet mogelijk zonder tegels uit te breken. Indien in de toekomst bij renovatiewerken de tegels uitgebroken worden is het aan te raden eerst een monsteranalyse van de tegellijm uit te voeren.

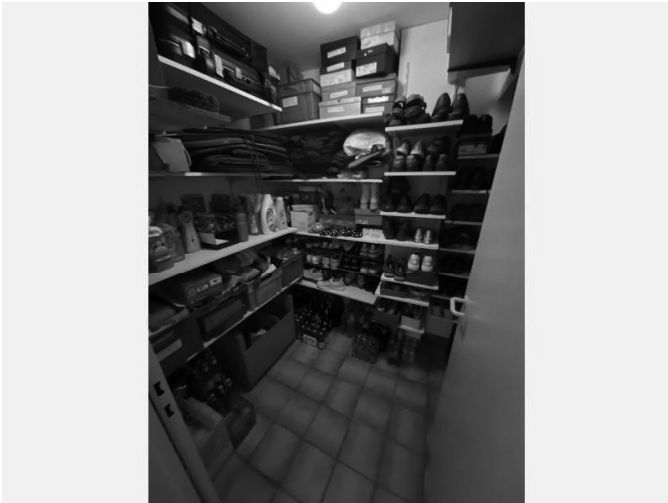
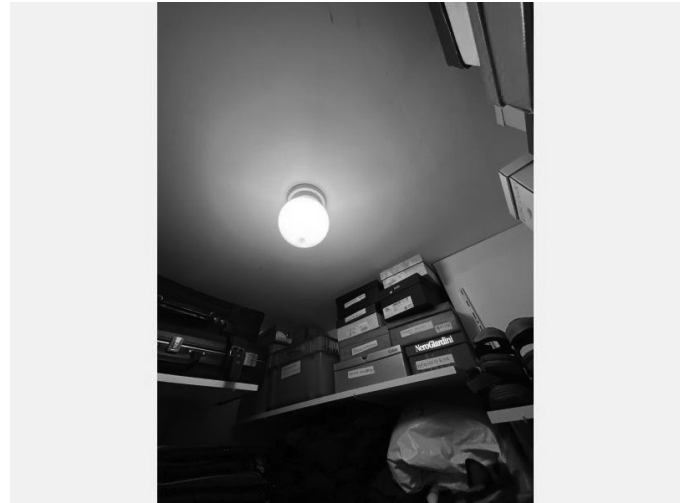
## Fiche 6: Pleister muur

Geen asbest

| # | Type | Referentie | Resultaat |
|---|---|---|---|
| 6.1 | Mengmonster | mm1 | Geen asbest |

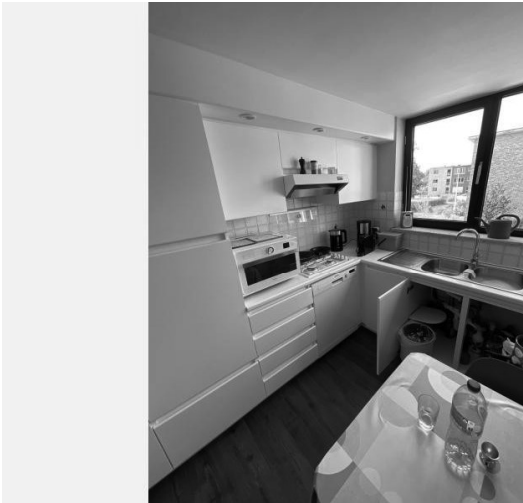
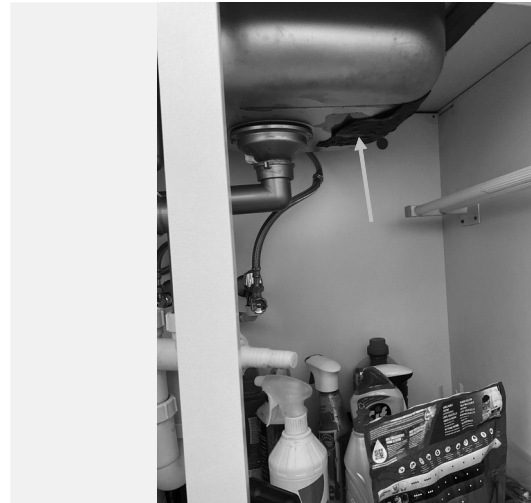
## Fiche 7: Antidreun

Geen asbest

| # | Type | Referentie | Resultaat |
|---|---|---|---|
| 7.1 | Puntmonster | mm5 | Geen asbest |

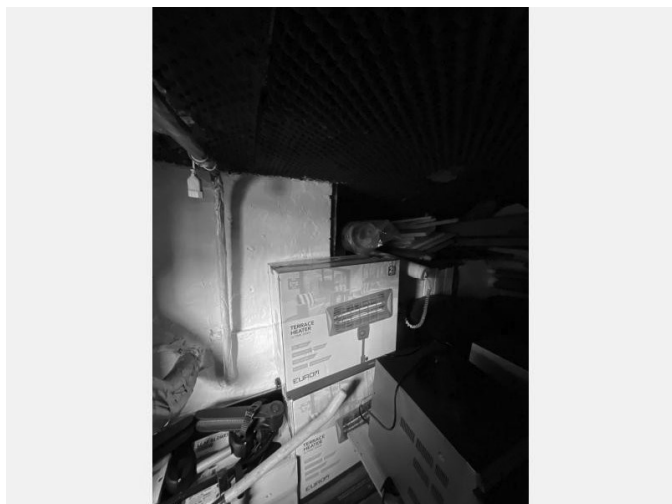
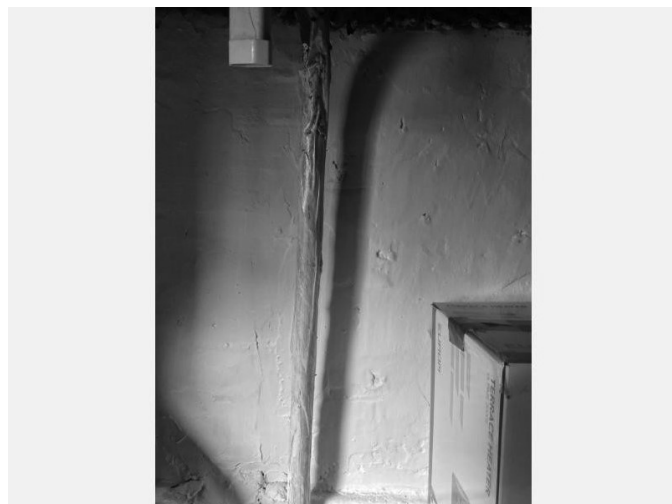
## Fiche 8: Smeerlaag kruipkelder

Geen asbest

| # | Type | Referentie | Resultaat |
|---|---|---|---|
| 8.1 | Mengmonster | mm3 | Geen asbest |

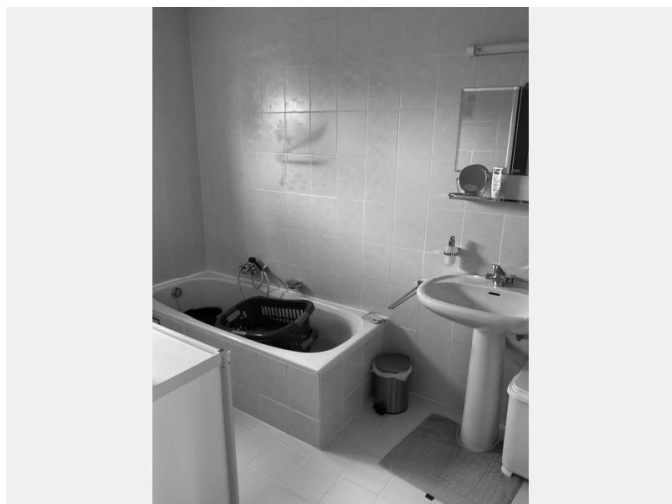
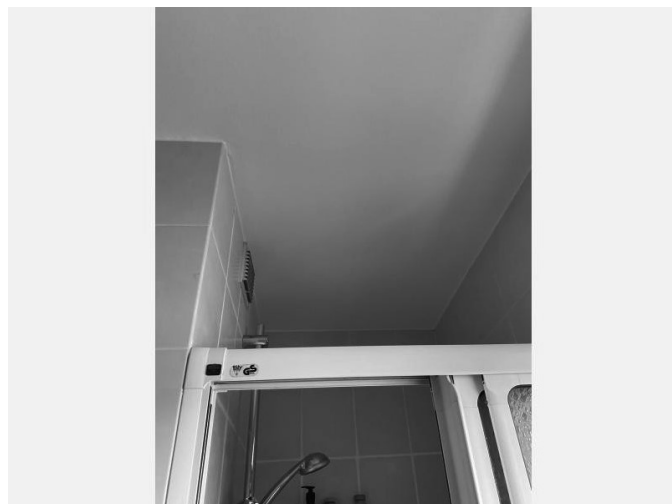
## Fiche 9: Pleister plafond

Geen asbest

| # | Type | Referentie | Resultaat |
|---|---|---|---|
| 9.1 | Mengmonster | mm2 | Geen asbest |

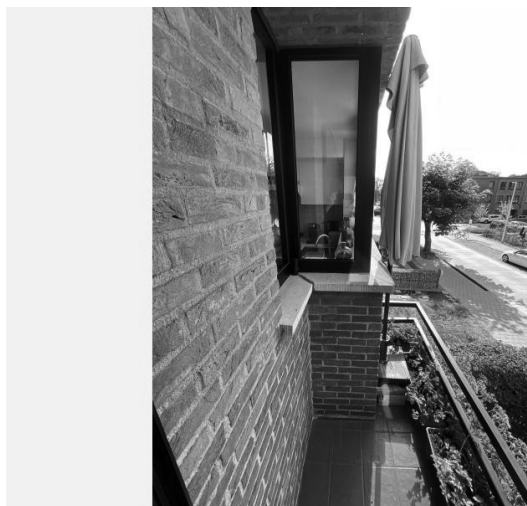
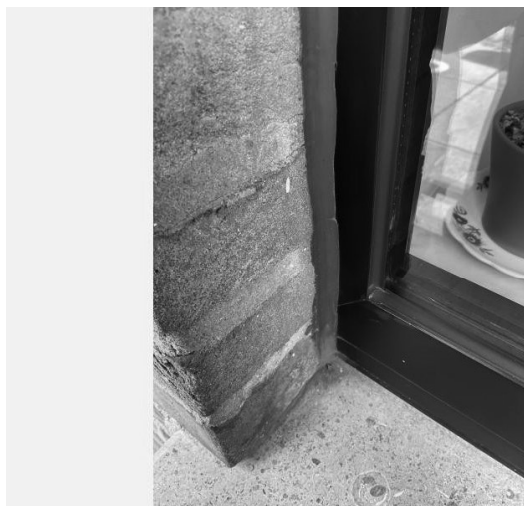
### Fiche 10: Siliconen Ramen & Deuren

| Beschrijving | Notitie | Terug te vinden op plannen |
|---|---|---|
| Fiche 10: Siliconen Ramen & Deuren | Deze toepassing is afgewerkt met siliconen, waardoor de mastiektoeppassing niet als asbestverdacht wordt beschouwd. De toepassing was bovendien flexibel en keerde gemakkelijk terug naar haar oorspronkelijke vorm. Er kan echter nog steeds oudere mastiek onder deze afwerking aanwezig zijn, maar zonder destructief onderzoek is dit niet vast te stellen. | - |

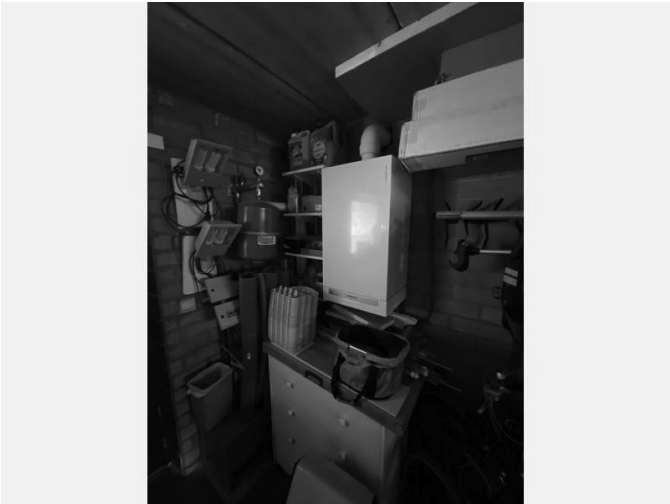
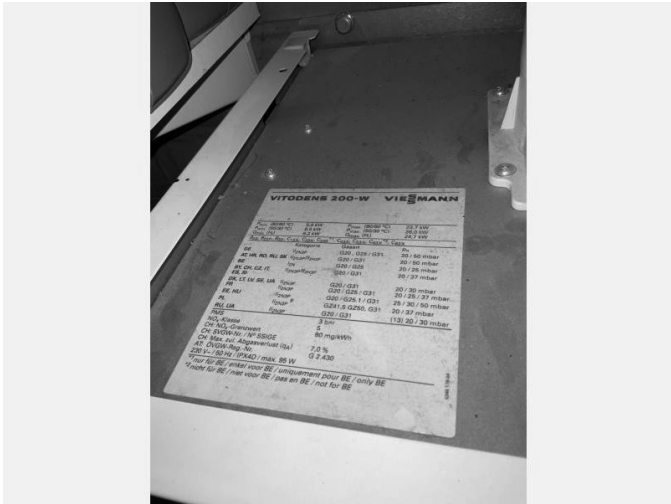
# Fiche 11: Verwarmingsketel

| Beschrijving | Notitie | Terug te vinden op plannen |
|---|---|---|
| Fiche 11: Verwarmingsketel | Volgens het constructieplaatje is deze toepassing van na 2001, hierdoor is deze niet asbestverdacht. | Plan 1.2: Gelijkvloers - Muren |
