# Asbestinventarisatetest

Mechelsesteenweg 1118, 3020 Herent

Attestnummer : **20260728-000342.000**

Uitgegeven op : **28.07.2026**

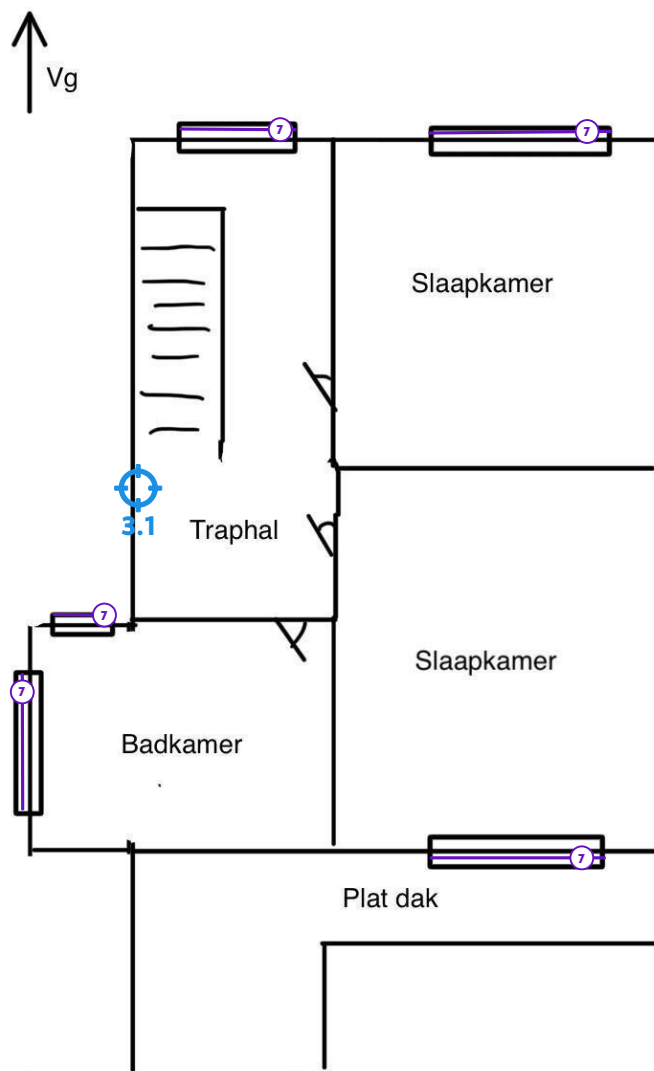
## Plan 1.5: Verdieping +1

alle muren bevatten pleisterwerk, exclusief badkamer  
geen verdachte vloerbedekking aangetroffen

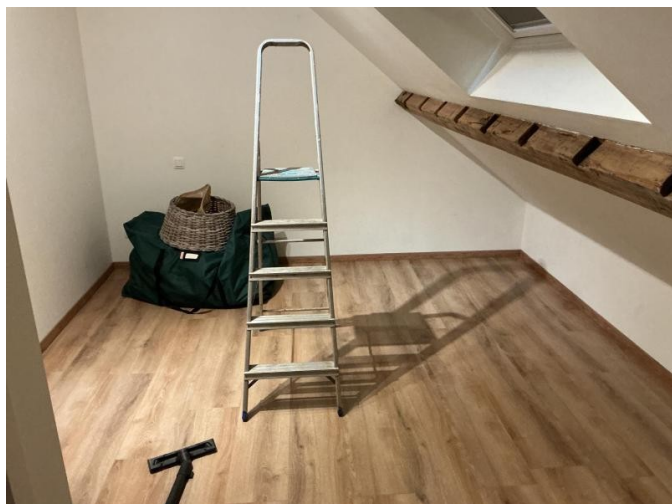
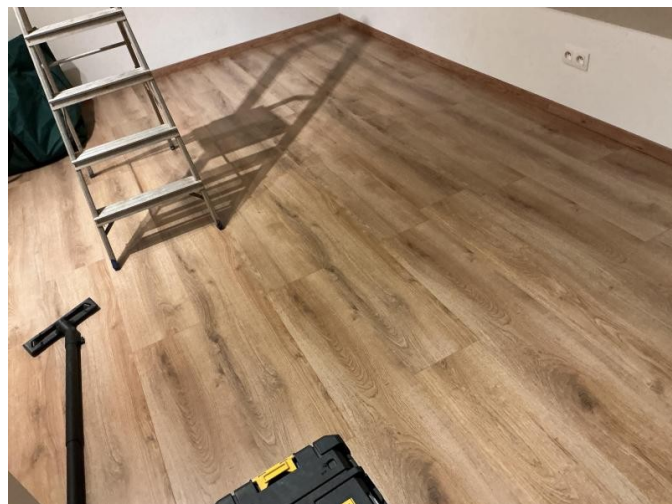
De aanwezige vloerbedekking is niet asbestverdacht. De onderliggende laag was echter niet inspecteerbaar zonder destructie tijdens de inspectie. Mogelijk is de onderliggende laag asbestverdacht.

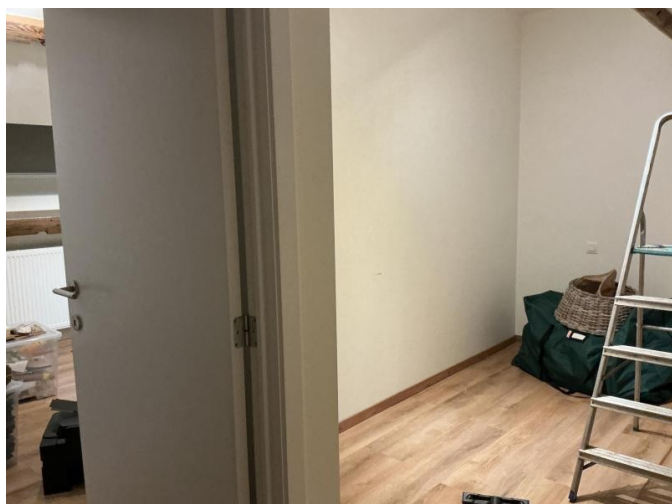
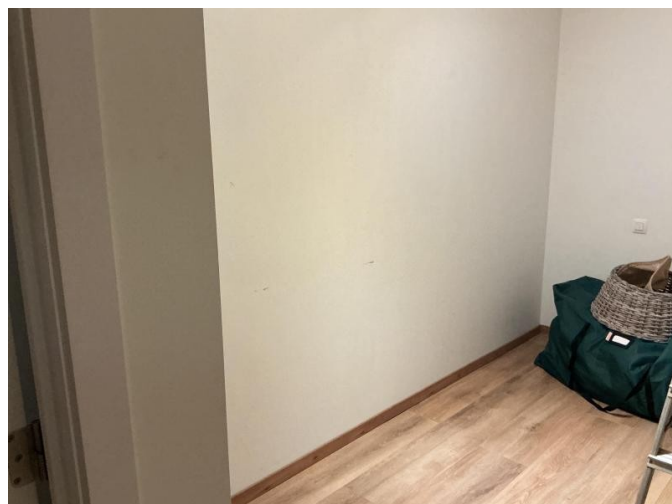
## Fiche 2: Valse wand(en)/voorzetwand(en) – Gipskarton-Pvc-hout

De valse wand(en)/voorzetwand(en) bestaat(bestaan) uit niet-asbestverdachte gipskartonplaten/hout-/pvc platen. Zonder destructie is het niet mogelijk om na te gaan of er asbestverdachte materialen aanwezig zijn achter de valse wand(en)/voorzetwand(en).

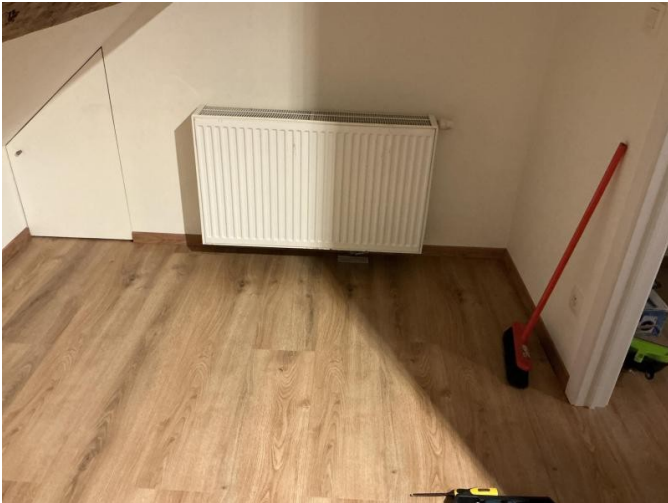
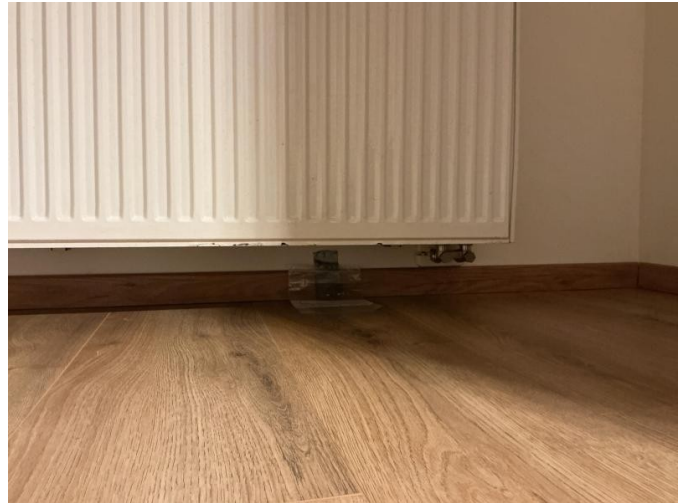
## Fiche 3: Pleisterwerk wanden

Geen asbest

| # | Type | Referentie | Resultaat |
|---|---|---|---|
| 3.1 | Mengmonster | M01 | Geen asbest |

| Opmerking | <p>De hoeveelheid betreft een schatting.</p> <p>Het materiaal werd bemonsterd op de volgende locaties: Traphal, slaapkamer, keuken</p> <p>Het materiaal op volgende verplichte locatie werd niet bemonsterd wegens: stooklokaal bevat geen pleisterwerk</p> |

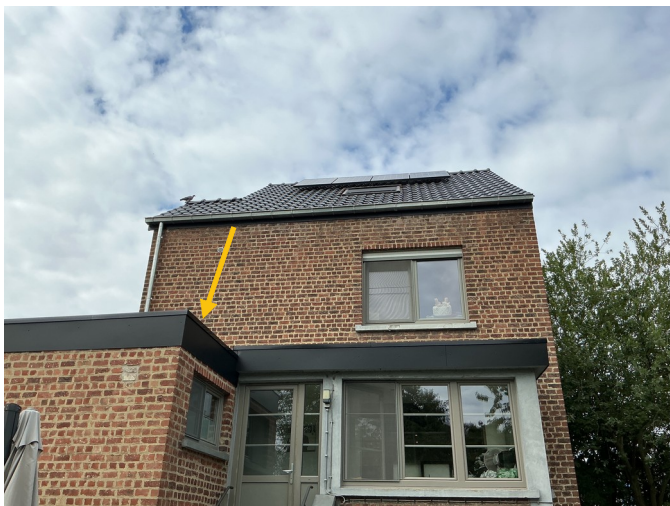
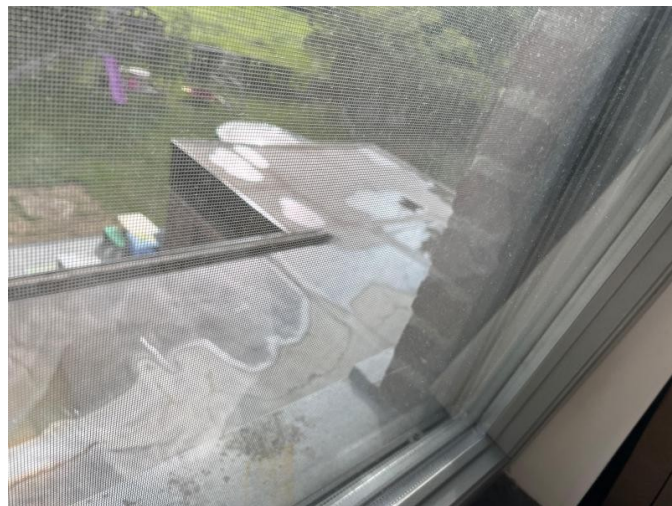
## Fiche 4: Dakbedekking - EPDM

| Beschrijving | Notitie | Terug te vinden op plannen |
|---|---|---|
| Fiche 4: Dakbedekking - EPDM | EPDM staat voor ethyleen-propyleen-dieen-monomeer. Deze combinatie zorgt ervoor de EPDM een heel flexibel, waterdicht en elastisch dak rubber is dat geen asbest bevat. Mogelijk zijn er onderliggende asbestverdachte lagen die niet waarneembaar waren op moment van de inspectie. Bij renovatie- of sloopwerken dient er eerst te worden gekeken of er onderliggende asbestverdacht lagen aanwezig zijn. Tevens dient er een staalname te gebeuren per verdacht laag. | Plan 1.1: Dakbedekking + onderdak |

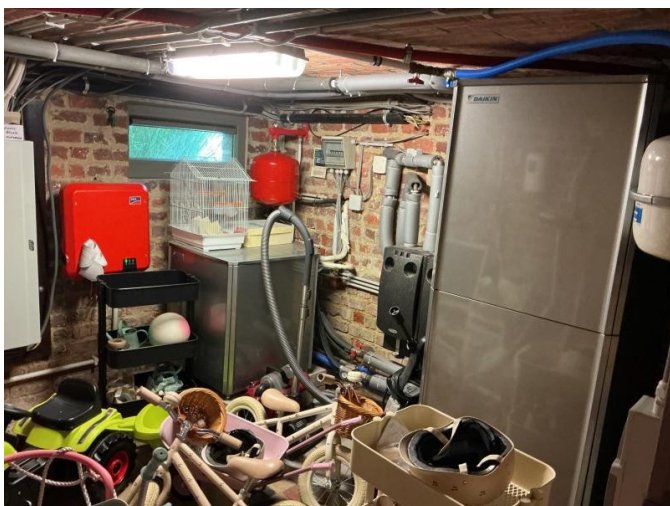
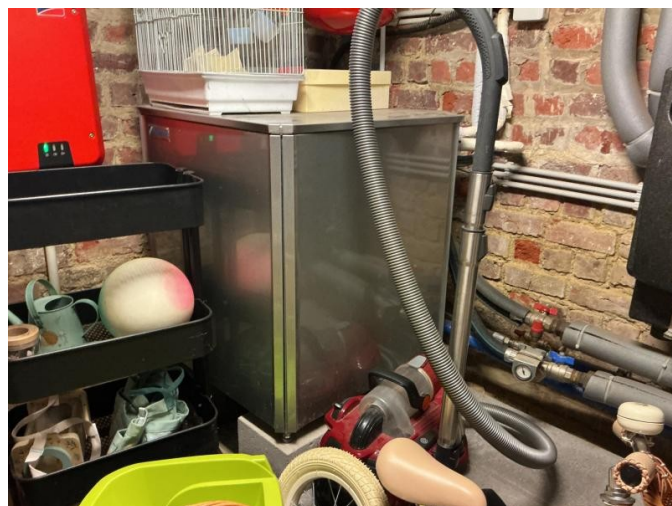
## Fiche 5: Warmtepomp lucht-water niet verdacht

| Beschrijving | Notitie | Terug te vinden op plannen |
|---|---|---|
| Fiche 5: Warmtepomp lucht-water niet verdacht | Warmtepomp bouwjaar 2014, deze bevat geen verdachte materialen | - |

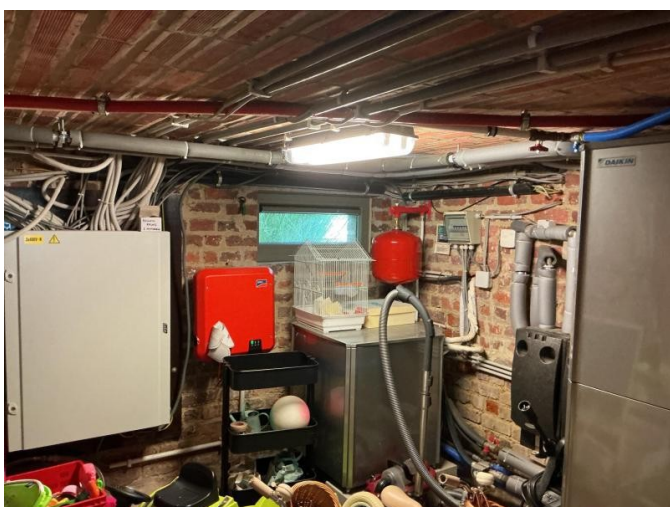
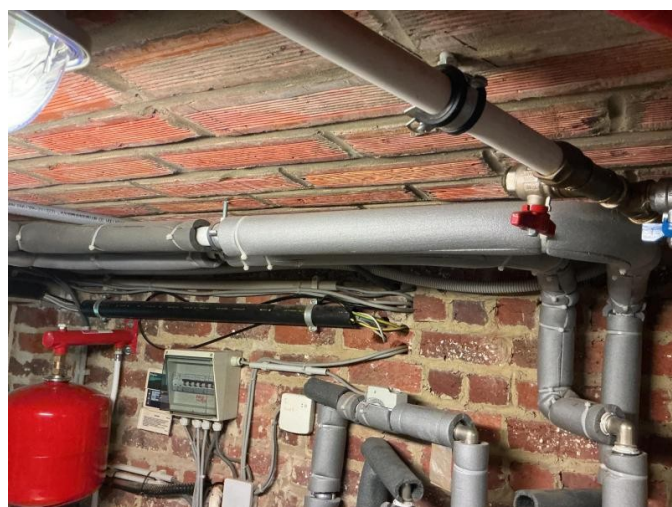
## Fiche 6: Leidingisolatie - niet verdacht

| Beschrijving | Notitie | Terug te vinden op plannen |
|---|---|---|
| Fiche 6: Leidingisolatie - niet verdacht | De aanwezige leidingisolatie is niet asbest verdacht. | - |

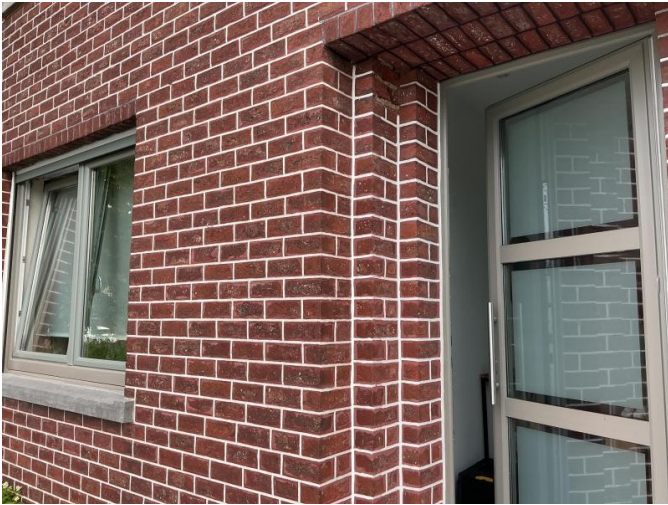
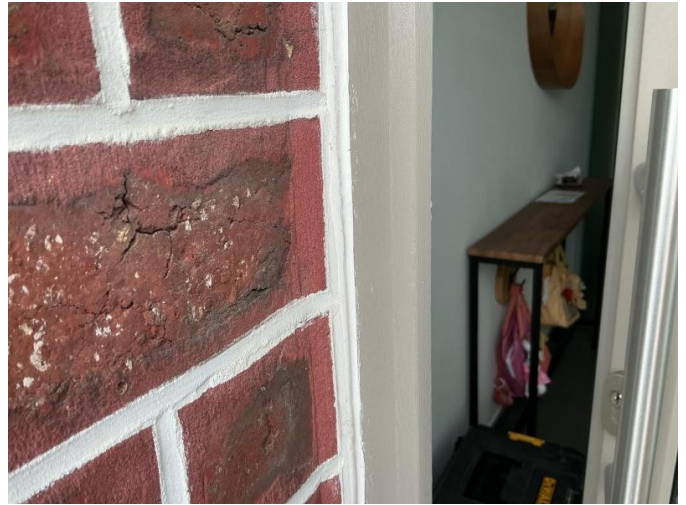
## Fiche 7: Afdichtingsmateriaal (mastiek,kit,..) aan schrijnwerk - Niet verdacht

| Beschrijving | Notitie | Terug te vinden op plannen |
|---|---|---|
| Fiche 7: Afdichtingsmateriaal (mastiek,kit,...) aan schrijnwerk - Niet verdacht | Het aanwezig afkittingsmateriaal is niet asbest-verdacht. | Plan 1.5: Verdieping +1<br>Plan 1.7: Gelijkvloers |

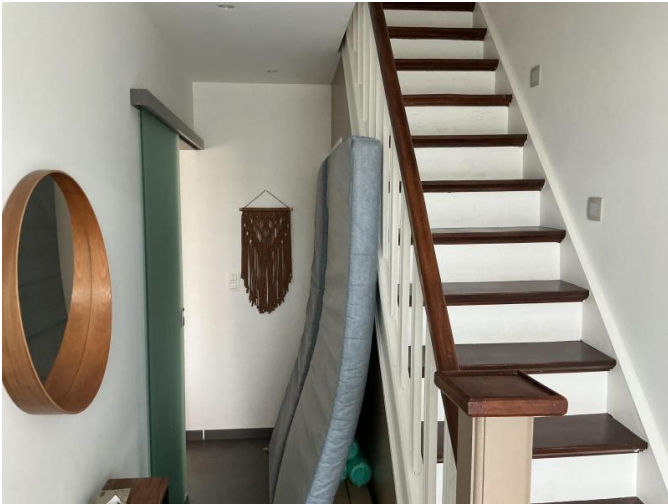
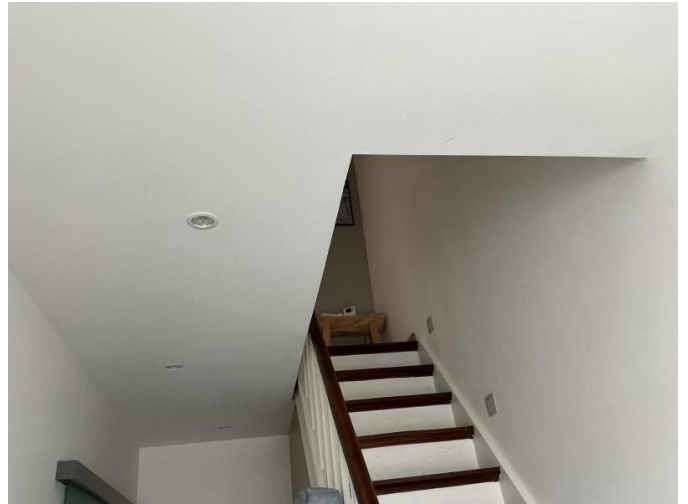
## Fiche 9: Plafondafwerking in gipskarton/hout/pvc

| Beschrijving | Notitie | Terug te vinden op plannen |
|---|---|---|
| Fiche 9: Plafondafwerking in gipskarton/hout/pvc | Het plafond bestaat uit niet-asbestverdachte gipskartonplaten/hout-/pvc platen . Zonder destructie is het niet mogelijk om na te gaan of er asbestverdachte materialen aanwezig zijn achter de gipskartonplaten/hout-/pvc platen. | Plan 1.2: Zolder<br>Plan 1.4: Verdieping +1<br>Plan 1.6: Gelijkvloers |

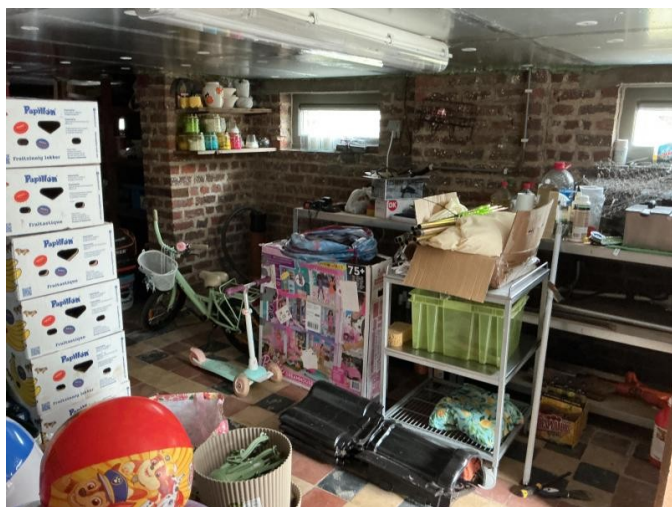
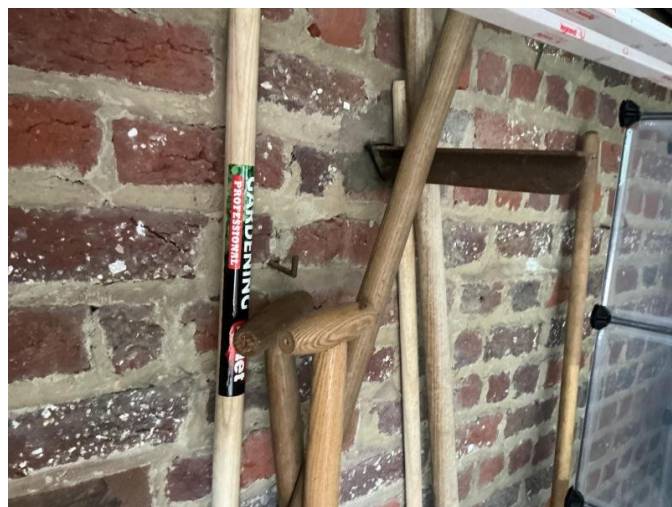
### Fiche 10: Pleisterwerk - Niet aanwezig

| Beschrijving | Notitie | Terug te vinden op plannen |
|---|---|---|
| Fiche 10: Pleisterwerk - Niet aanwezig | Geen pleisterwerken aanwezig. | Plan 1.8: Verdieping -1 |
