# Asbestinventarisat attest

Sint-Adriaanstraat 181, 3150 Haacht

Attestnummer : 20250924-000085.000

Uitgegeven op : 24.09.2025

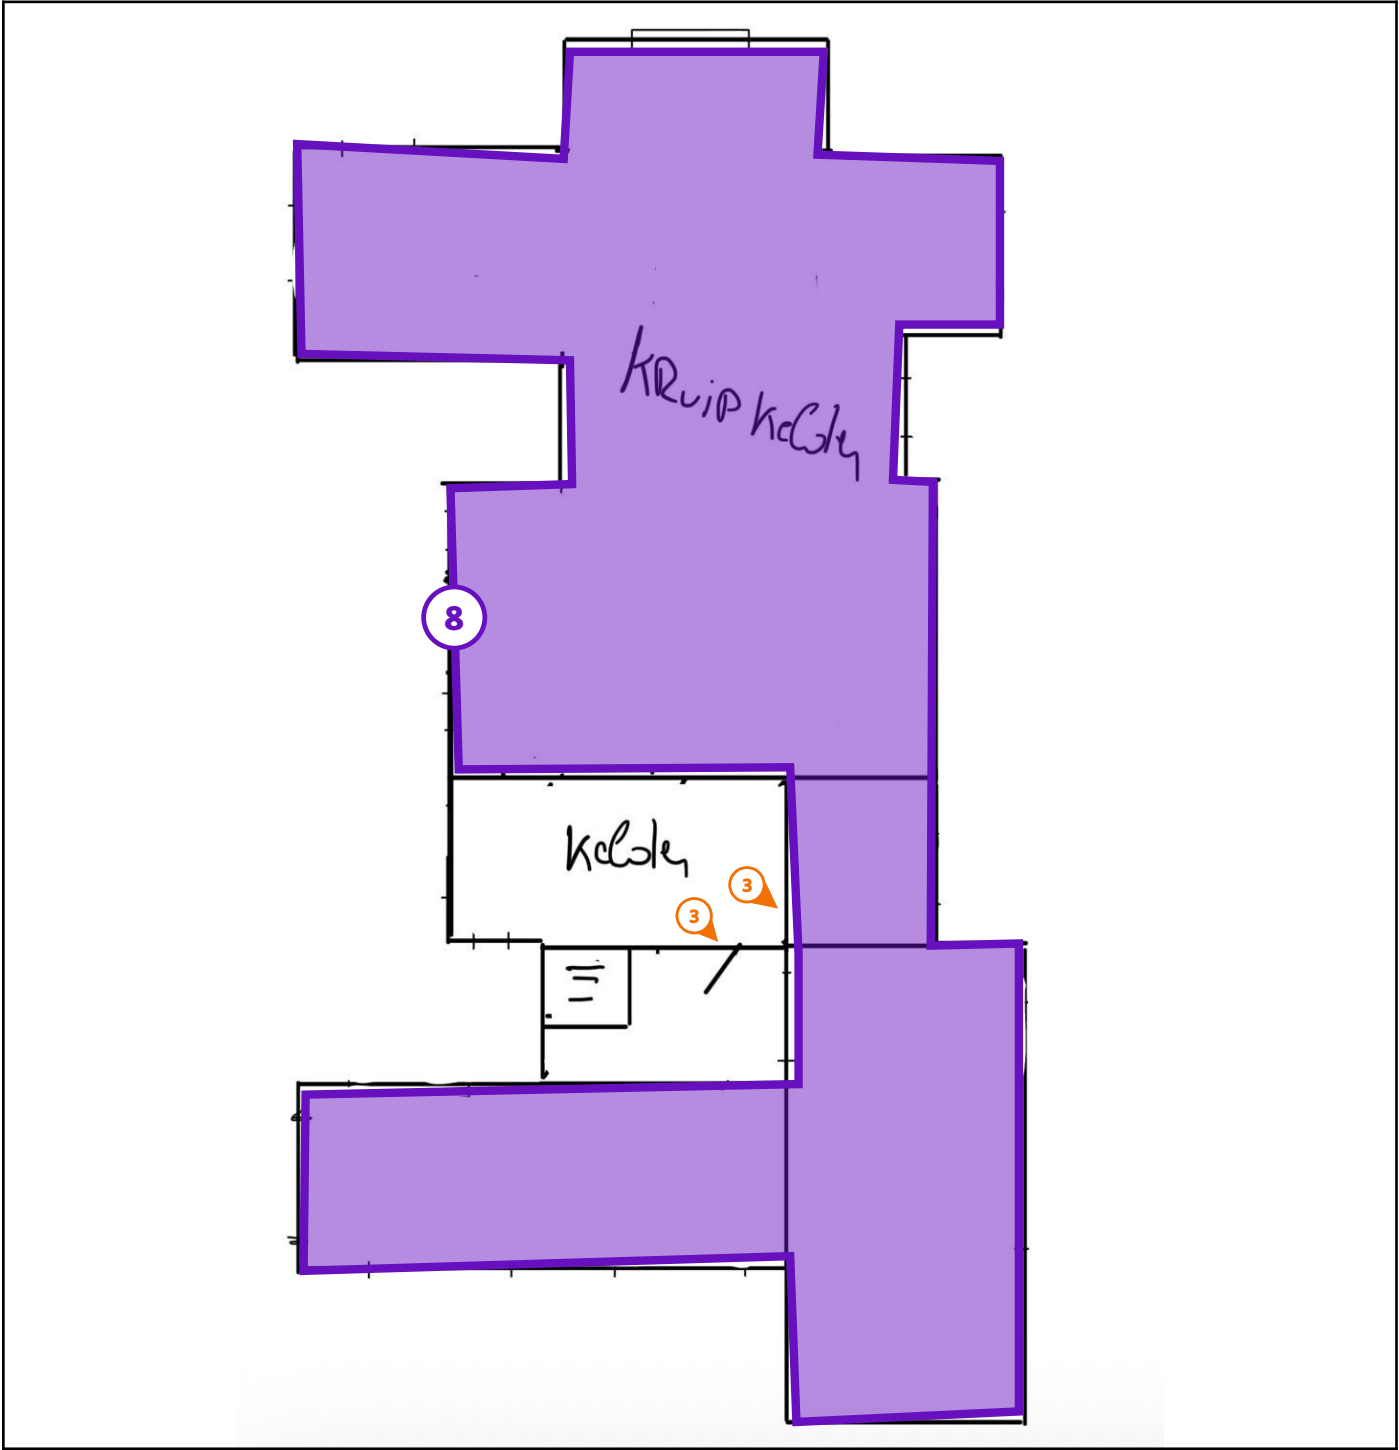
# Plan 1.1: Kelder

| Beschrijving | Type | Actie |
|---|---|---|
| 3. Bakeliet - Stopcontacten & schakelaars (binnen) | Asbestmateriaal | <a href="#">Verwijderen</a> |
| 8. Kruipkelder | Beperking | - |

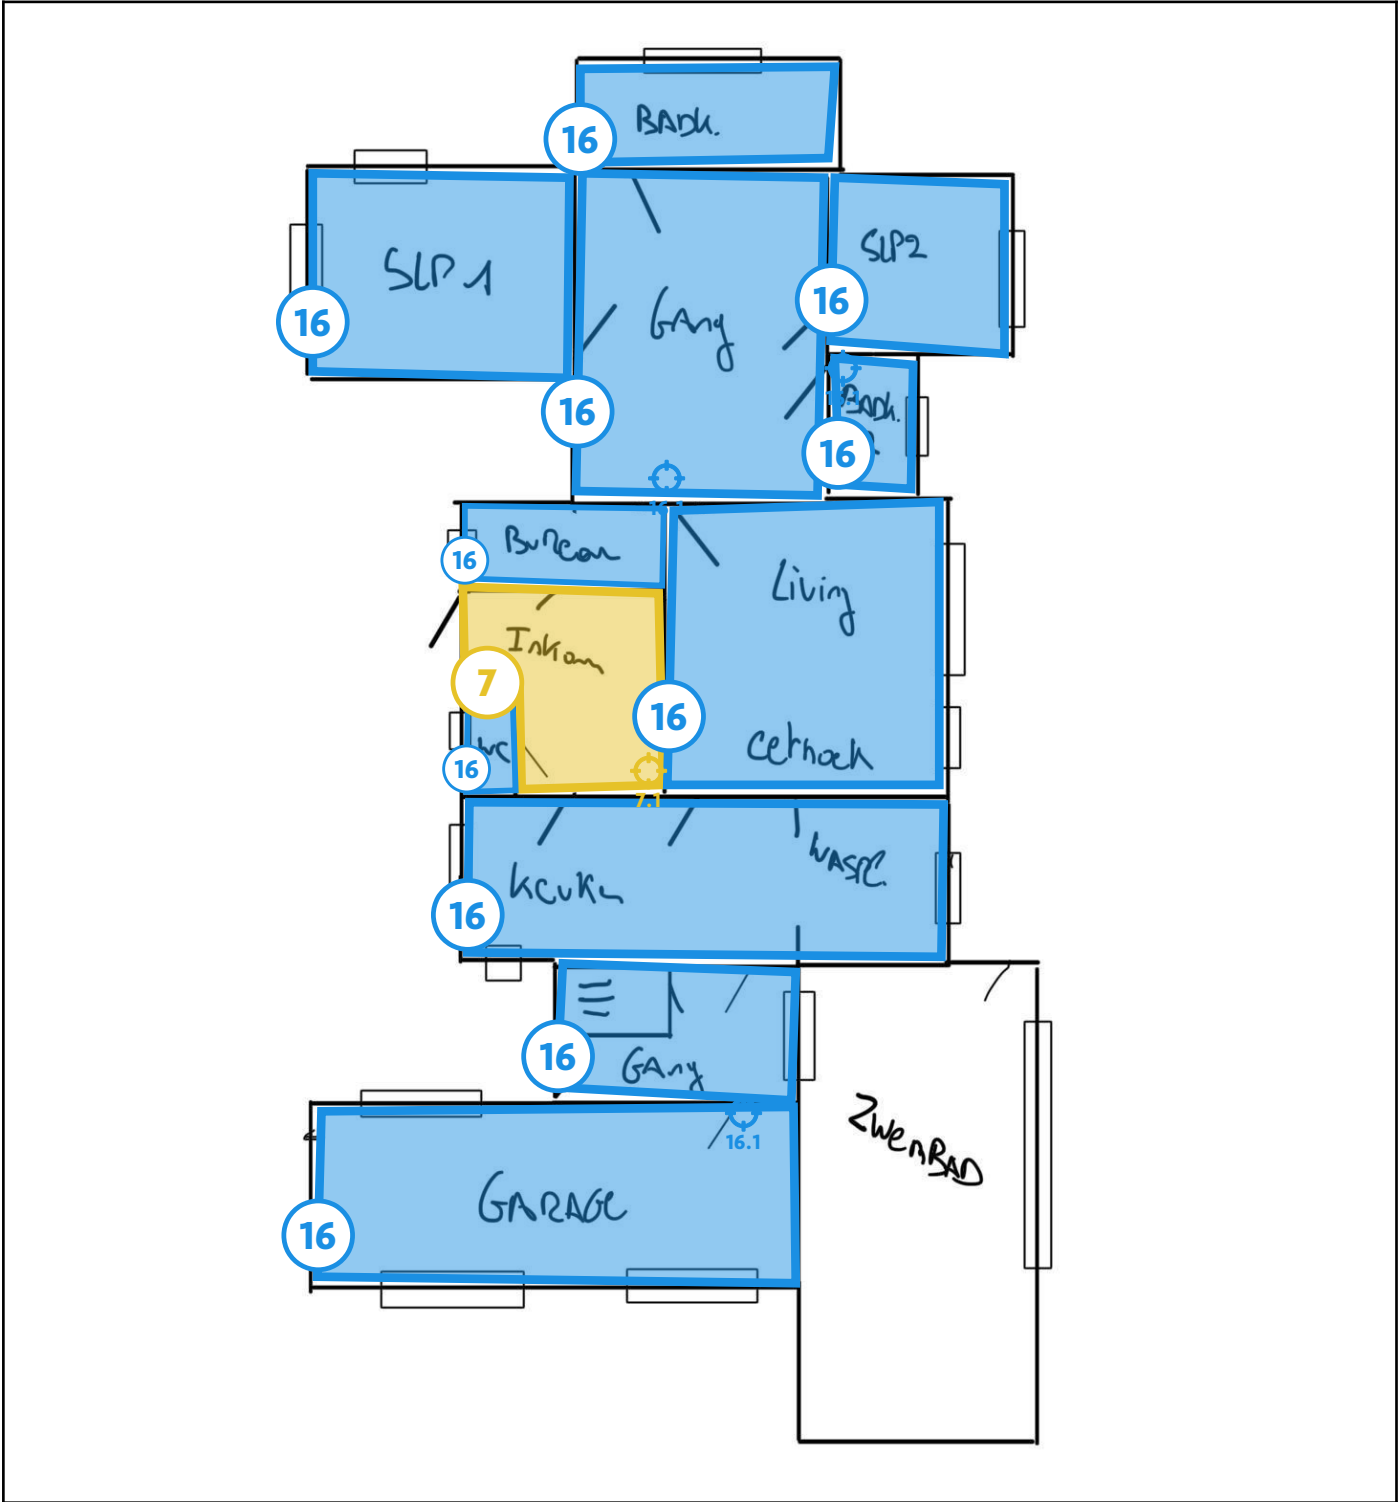
# Plan 1.3: Gelijkvloers

| Beschrijving | Type | Actie |
|---|---|---|
| 7. Asbestcementplaat in schrijnwerk (plafond inkom) | Asbestmateriaal | Zorgvuldig beheren |

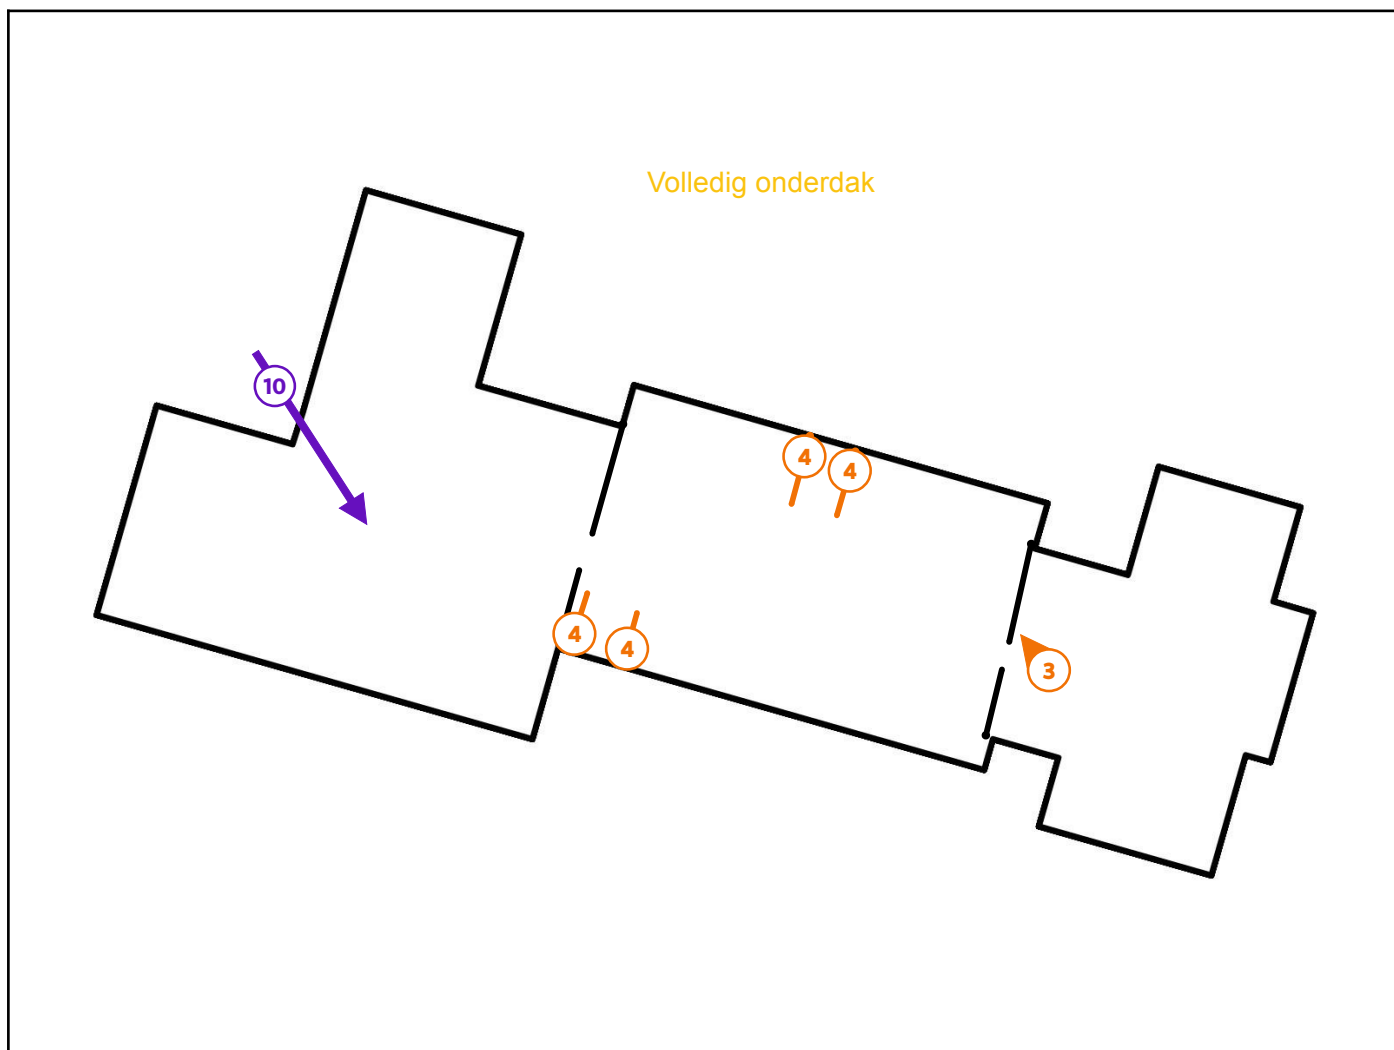
## Plan 1.6: Zolder

| Beschrijving | Type | Actie |
|---|---|---|
| 3. Bakeliet - Stopcontacten & schakelaars (binnen) | Asbestmateriaal | Verwijderen |
| 4. Gevelleien - Dakkapel | Asbestmateriaal | Verwijderen |
| 10. Binnenzijde en bovenzijde van de schouw | Beperking | - |

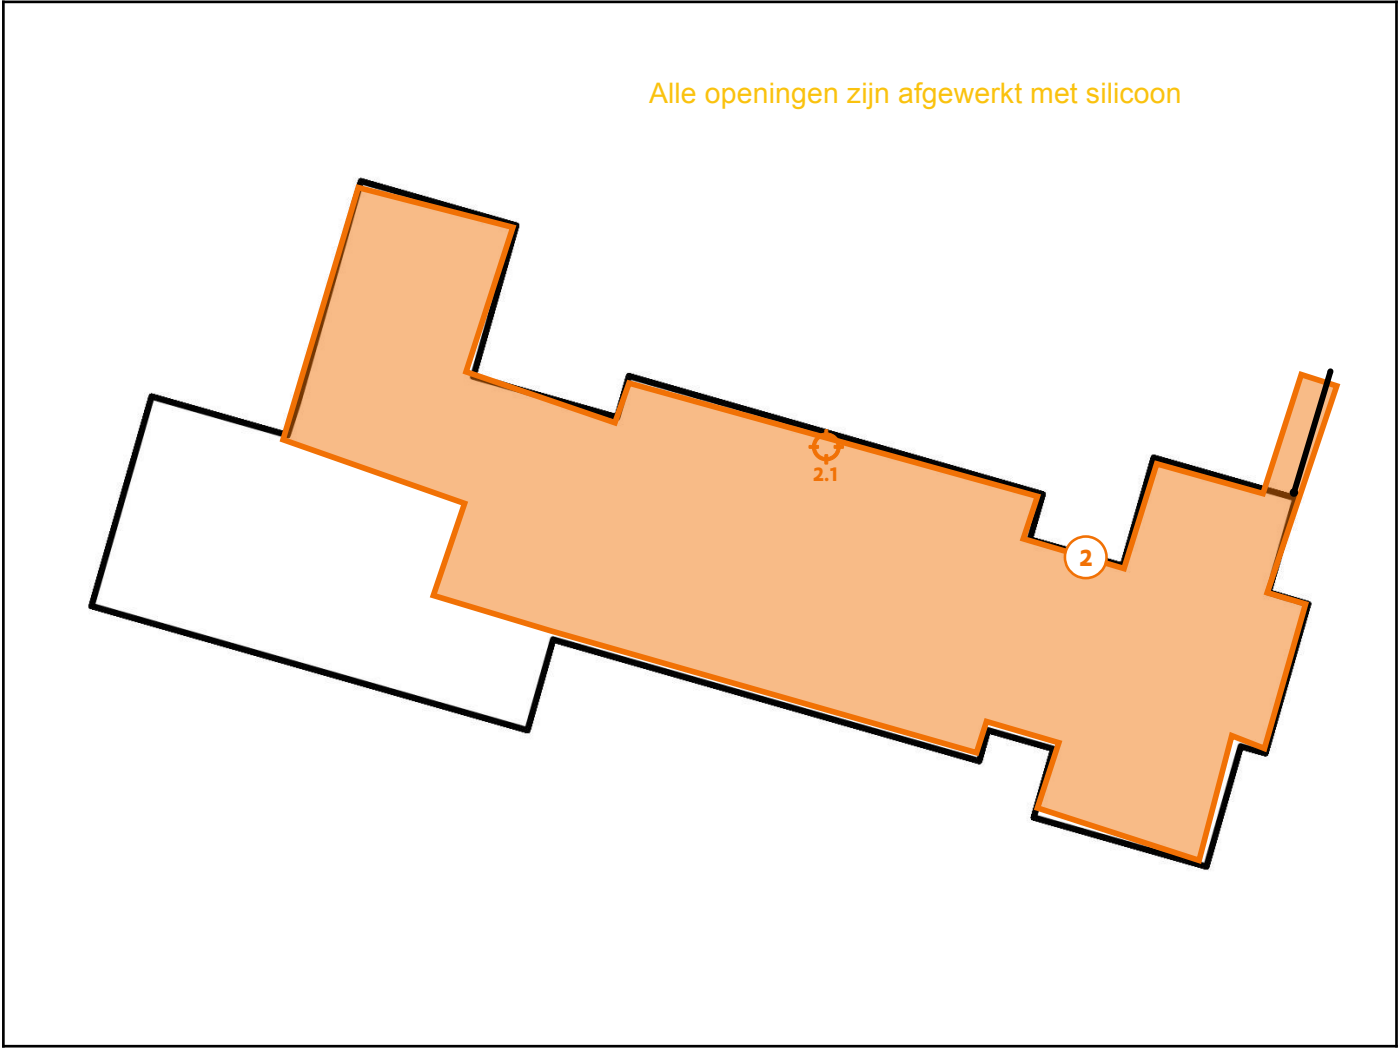
# Plan 1.7: Hoofdgebouw plan

| Beschrijving | Type | Actie |
|---|---|---|
| 2. Dakbedekking - Dakleien | Asbestmateriaal | Verwijderen |

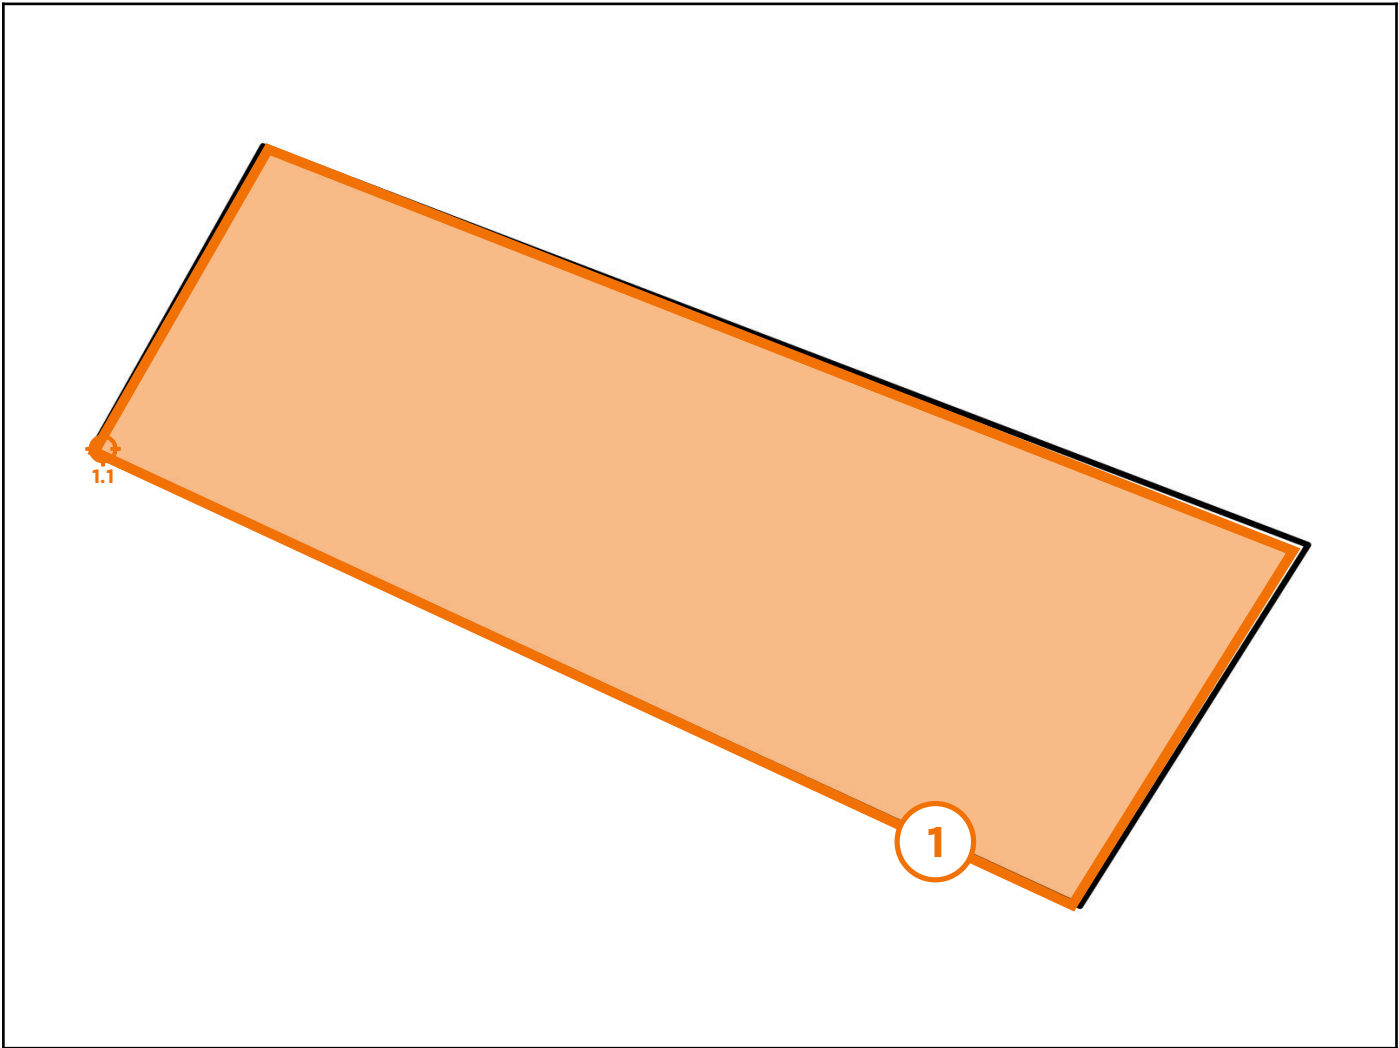
## Plan 2.1: Pompinstallatie plan

| Beschrijving | Type | Actie |
|---|---|---|
| 1. dakbedekking - golfplaten (pompinstallatie) | Asbestmateriaal | <a href="#">Verwijderen</a> |

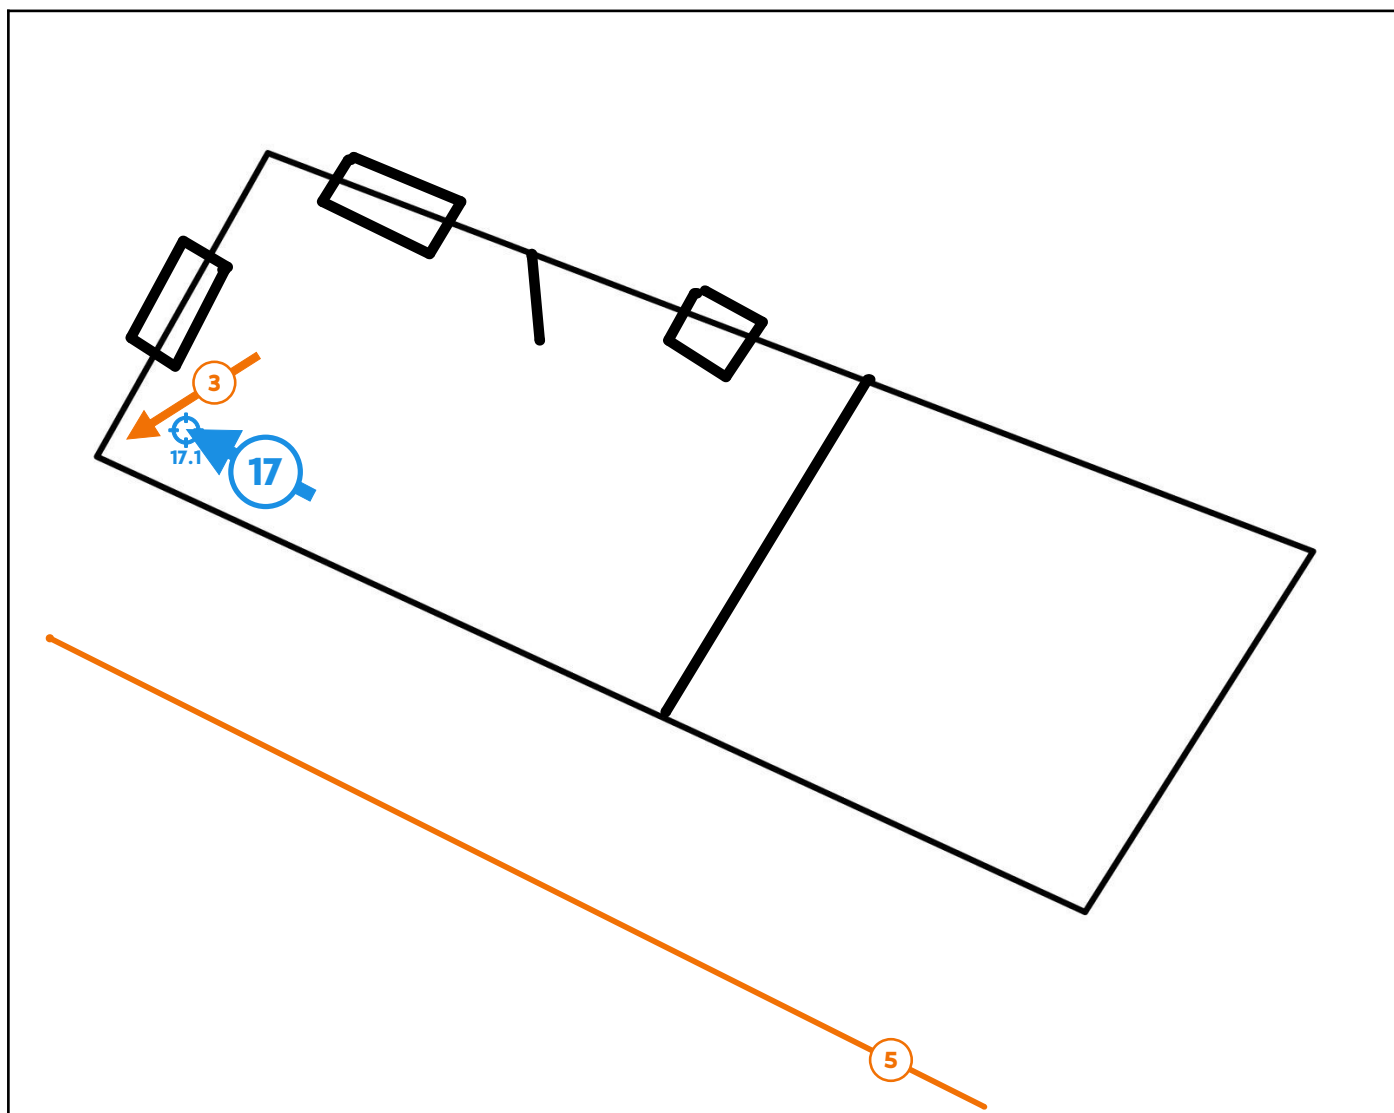
## Plan 2.2: Pompinstallatie plan

| Beschrijving | Type | Actie |
|---|---|---|
| 3. Bakeliet - Stopcontacten & schakelaars (binnen) | Asbestmateriaal | <a href="#">Verwijderen</a> |
| 5. Afboording Vijver - Golfplaten | Asbestmateriaal | <a href="#">Verwijderen</a> |

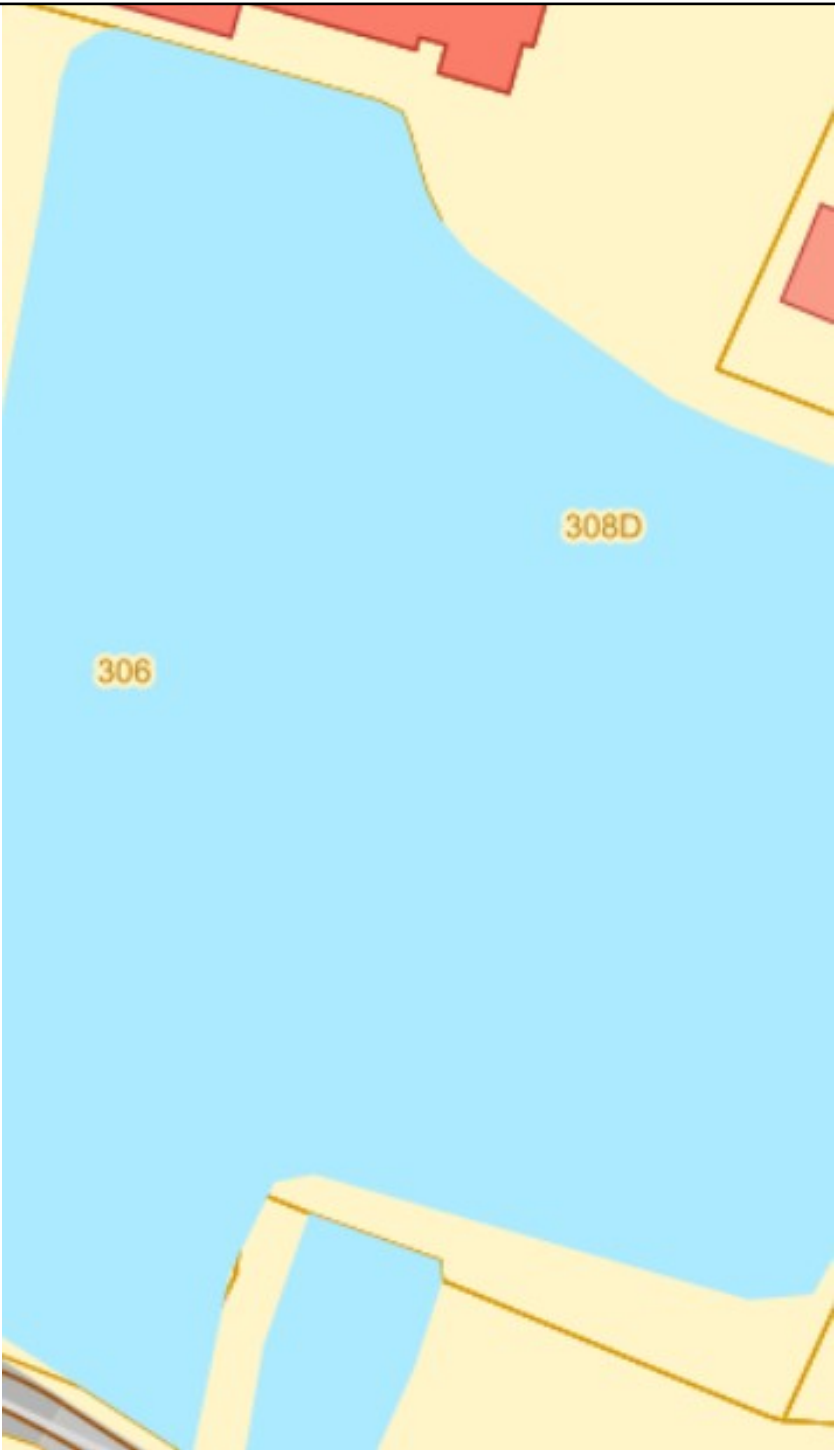
# Plan 4.1: Vaststellingen buiten de constructies

| 9. Overwoekerde vegetatie | Beperking | - |

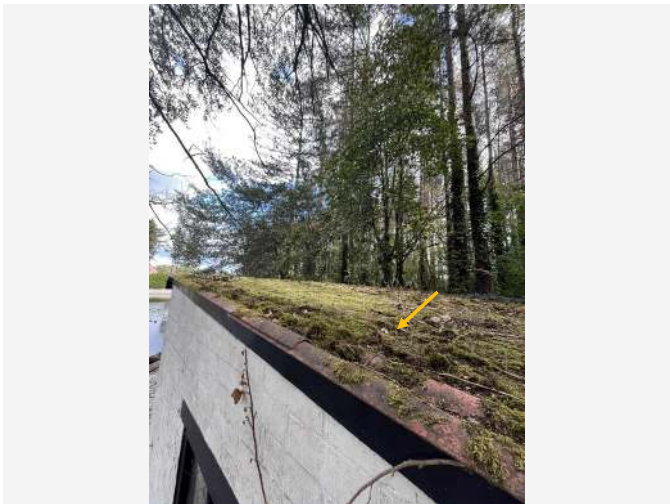
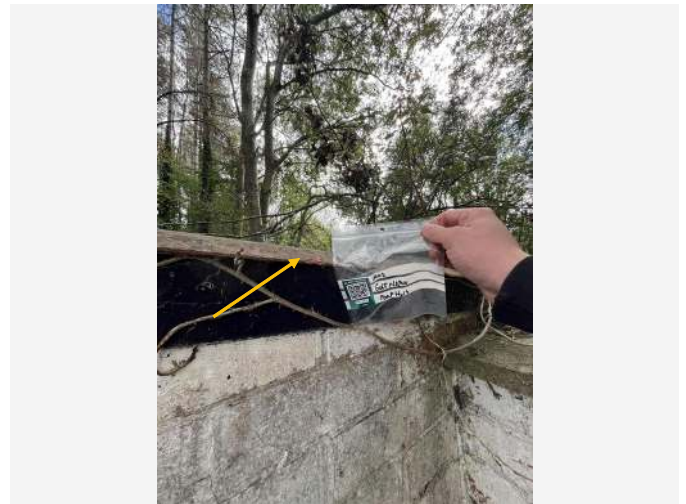
| Fiche 1: dakbedekking - golfplaten (pompinstallatie)..... | 29 |

Het asbestmateriaal valt onder de mijlpaal van 2034.

| Eindbeoordeling materiaalrisico | Verhoogd materiaalrisico en/of verhoogde kans op vezelvrijgave |

| Gebondenheid | Categorie 1: hechtgebonden in oorsprong |
| Asbestsoort (vezeltype) | Alleen chrysotiel |
| Toestand van het materiaal | Matig beschadigd, matig verweerd |

| Beschrijving | dakbedekking - golfplaten (pompinstallatie) |
| Hoeveelheid (oppervlakte - aantal) | • 16,00 m <sup>2</sup> - 1 stuk |

Verwijderen

- Hemelwater dat afspoelt van asbestcement daken of gevels kan asbestdeeltjes bevatten. Gebruik het enkel voor gesloten circuits (bv. spoelen toiletten). Reinig na het vervangen van het dak of de gevel de dakgoten en regenwaterput of -ton om asbesthoudend sediment of slib te verwijderen

- Eenvoudige handelingen: mag via doe-het-zelf of door werknemer(s) met opleidingsattest eenvoudige handelingen  
Bij het uitvoeren van eenvoudige handelingen, zoals toegestaan via doe-het-zelfmethoden of door werknemers met een opleidingsattest, is het gebruik van de juiste persoonlijke beschermingsmiddelen (PBM's) verplicht om blootstelling aan asbestvezels te voorkomen. Wij adviseren echter om asbest te laten verwijderen door een werknemer met opleidingscertificaat. Maar het is ook toegestaan via de doe-het-zelfmethode, mits de juiste voorzorgsmaatregelen en PBM's in acht worden genomen. De te gebruiken PBM's zijn:
  - FFP3-mondmasker of halfgelaatsmasker met P3 filter
  - wegwerpoverall (Tyvek CATIII, type 5en 6)

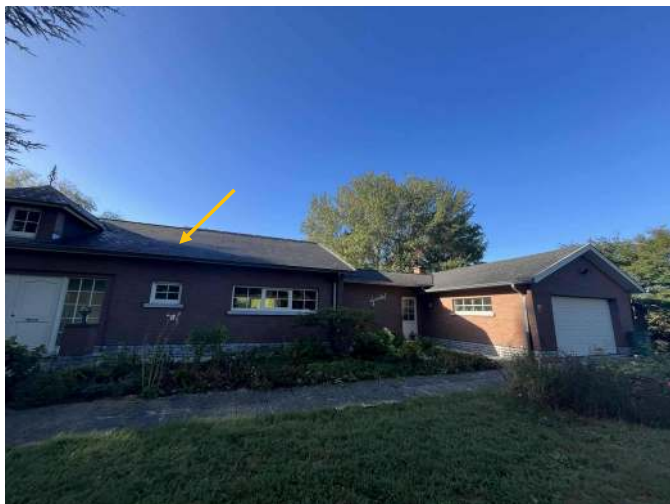
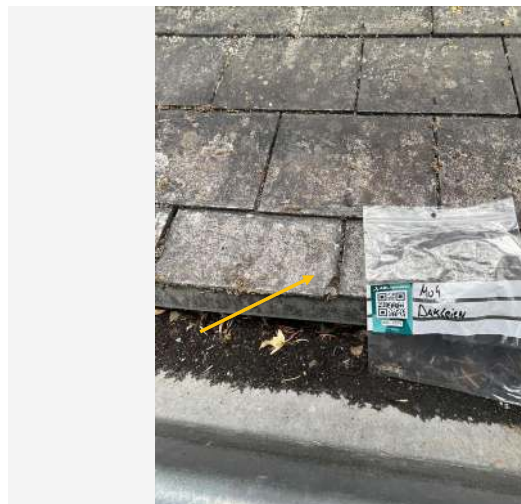
| Fiche 2: Dakbedekking - Dakleien..... | 33 |

Het asbestmateriaal valt onder de mijlpaal van 2034.

| Eindbeoordeling materiaalrisico | Verhoogd materiaalrisico en/of verhoogde kans op vezelvrijgave |

| Asbestsoort (vezeltype) | Alleen chrysotiel |
| Toestand van het materiaal | Matig beschadigd, matig verweerd |

| Beschrijving | Dakbedekking - Dakleien |
| Hoeveelheid (oppervlakte - aantal) | • 360,00 m <sup>2</sup> - 1 stuk |

Verwijderen

- Hemelwater dat afspoelt van asbestcement daken of gevels kan asbestdeeltjes bevatten. Gebruik het enkel voor gesloten circuits (bv. spoelen toiletten). Reinig na het vervangen van het dak of de gevel de dakgoten en regenwaterput of -ton om asbesthoudend sediment of slib te verwijderen

- Eenvoudige handelingen: mag via doe-het-zelf of door werknemer(s) met opleidingsattest eenvoudige handelingen  
Bij het uitvoeren van eenvoudige handelingen, zoals toegestaan via doe-het-zelfmethoden of door werknemers met een opleidingsattest, is het gebruik van de juiste persoonlijke beschermingsmiddelen (PBM's) verplicht om blootstelling aan asbestvezels te voorkomen. Wij adviseren echter om asbest te laten verwijderen door een werknemer met opleidingscertificaat. Maar het is ook toegestaan via de doe-het-zelfmethode, mits de juiste voorzorgsmaatregelen en PBM's in acht worden genomen. De te gebruiken PBM's zijn:
  - FFP3-mondmasker of halfgelaatsmasker met P3 filter
  - wegwerpoverall (Tyvek CATIII, type 5 en 6)

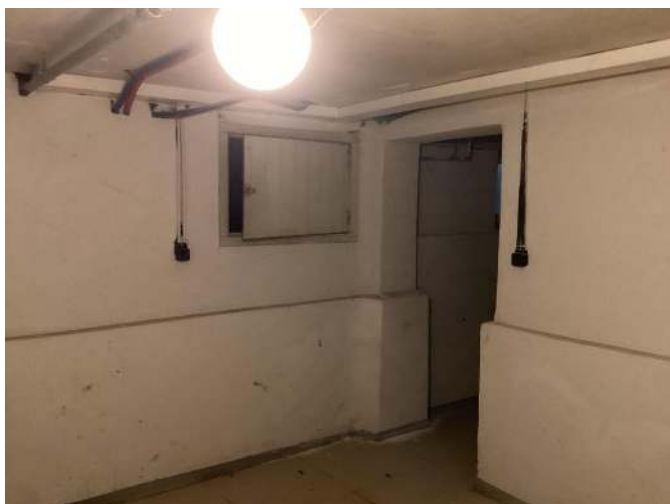
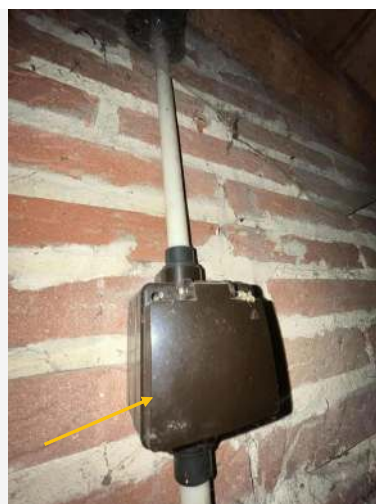
## Fiche 3: Bakeliet - Stopcontacten & schakelaars (binnen)

Het asbestmateriaal valt onder de mijlpaal van 2040.

| Eindbeoordeling materiaalrisico | Verhoogd materiaalrisico en/of verhoogde kans op vezelvrijgave |

| Asbestsoort (vezeltype) | Crocidoliet aanwezig |
| Toestand van het materiaal | Licht beschadigd, licht verweerd. Intact calciumsilicaatmateriaal of categorie III 'gebondenheid' |

Verwijderen

- Zorg voor een veilig beheer. Vermijd het beschadigen van het asbestmateriaal. Controleer de toestand jaarlijks op wijzigingen.
- Voer bijkomende staalname(s) uit.

- Eenvoudige handelingen: mag via doe-het-zelf of door werknemer(s) met opleidingsattest eenvoudige handelingen  
Bij het uitvoeren van eenvoudige handelingen, zoals toegestaan via doe-het-zelfmethoden of door werknemers met een opleidingsattest, is het gebruik van de juiste persoonlijke beschermingsmiddelen (PBM's) verplicht om blootstelling aan asbestvezels te voorkomen. Wij adviseren echter om asbest te laten verwijderen door een werknemer met opleidingscertificaat. Maar het is ook toegestaan via de doe-het-zelfmethode, mits de juiste voorzorgsmaatregelen en PBM's in acht worden genomen. De te gebruiken PBM's zijn:
  - FFP3-mondmasker of halfgelaatsmasker met P3 filter

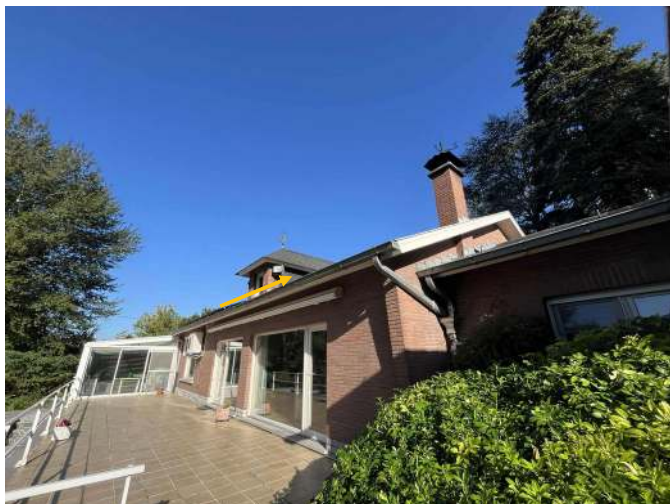
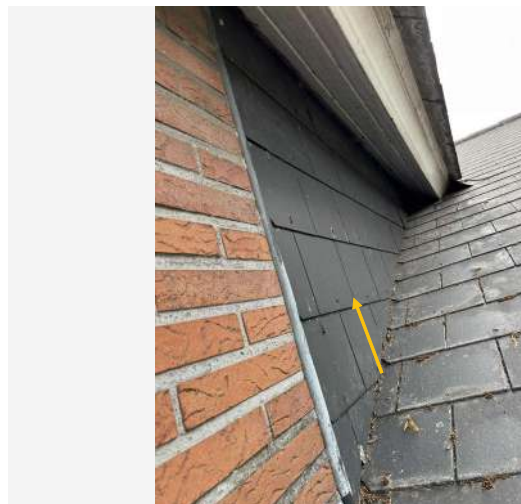
| Fiche 4: Gevelleien - Dakkapel..... | 39 |

| Opmerking | De hoeveelheid betreft een schatting.<br>De gevelleien bestaan uit hetzelfde soort leien als de dakbedekking. |

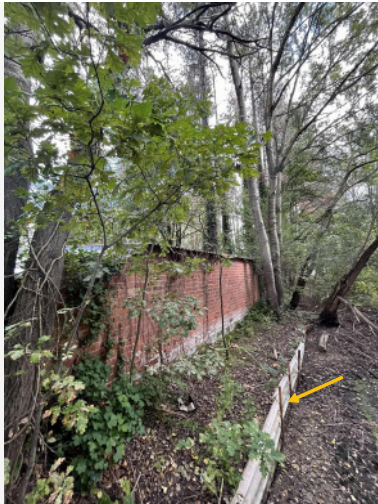
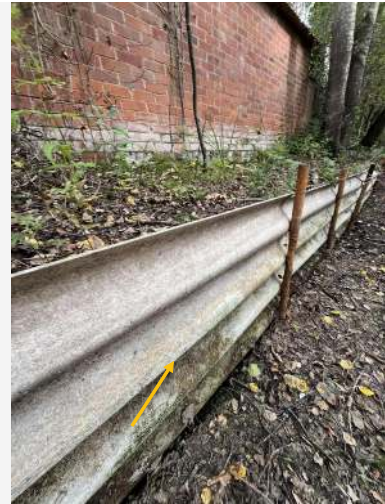
| Fiche 5: Afboording Vijver - Golfplaten..... | 42 |

| Opmerking | De oppervlakte betreft een schatting. |

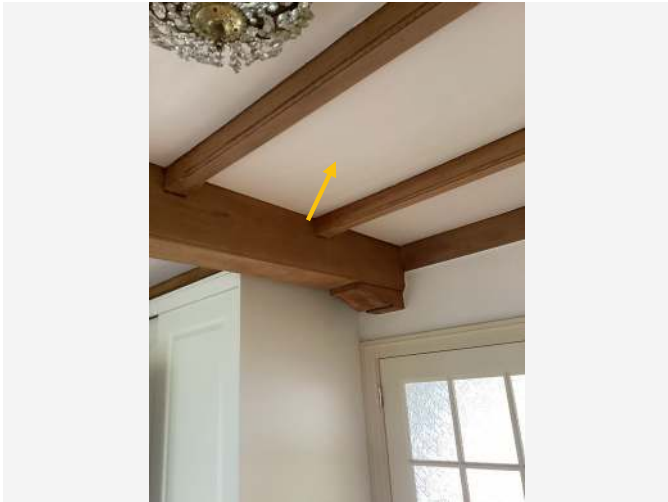
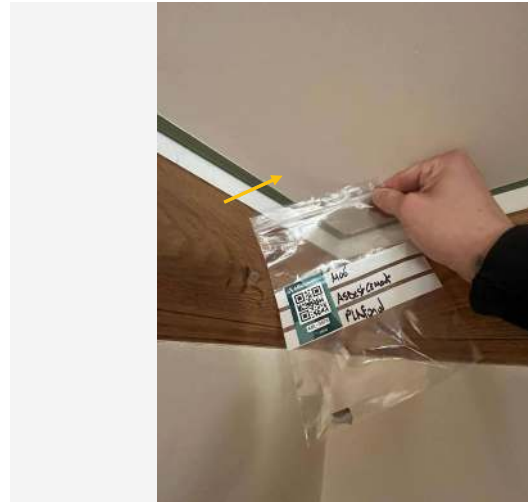
## Fiche 7: Asbestcementplaat in schrijnwerk (plafond inkom)

| Opmerking | De hoeveelheid betreft een schatting. |
