# Asbestinventarisatetest

Bierbeekstraat 175, 3360 Bierbeek

Attestnummer : 20260810-000325.000

Uitgegeven op : 10.08.2026

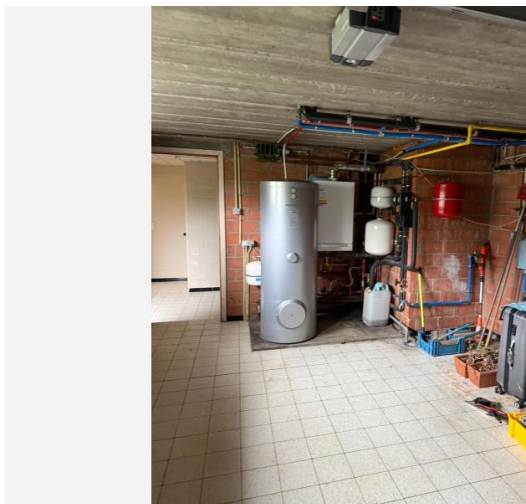
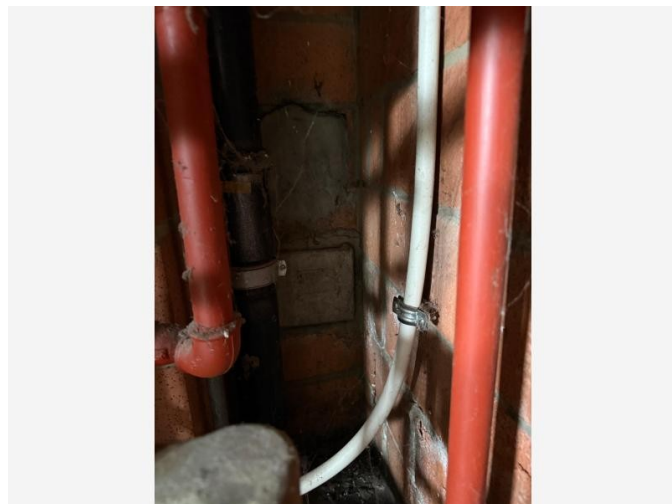
Het asbestmateriaal valt onder de mijlpaal van 2040.

| Eindbeoordeling materiaalrisico | Verhoogd materiaalrisico en/of verhoogde kans op vezelvrijgave |

| Asbestsoort (vezeltype) | Crocidoliet aanwezig |
| Toestand van het materiaal | Licht beschadigd, licht verweerd. Intacte calciumsilicaatplaat of materiaal met categorie 3-gebondenheid |

| Beschrijving | Schouwplaat |

- Zorg voor een veilig beheer. Vermijd het beschadigen van het asbestmateriaal. Controleer de toestand jaarlijks op wijzigingen.
- Voer bijkomende staalname(s) uit.

- Eenvoudige handelingen: mag via doe-het-zelf of door werknemer(s) met opleidingsattest eenvoudige handelingen ook mortel mee verwijderen

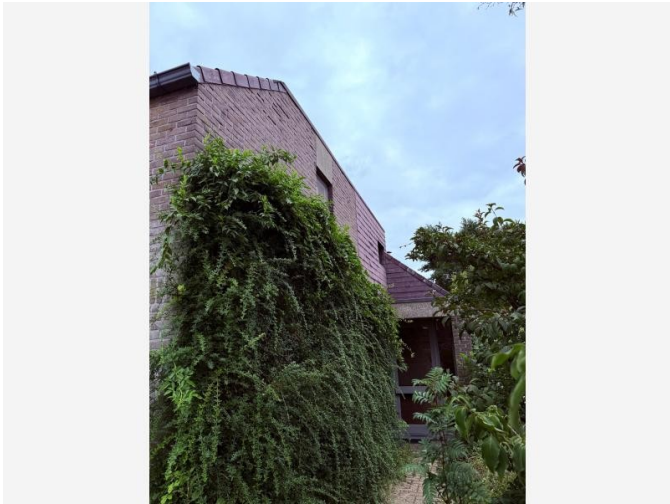
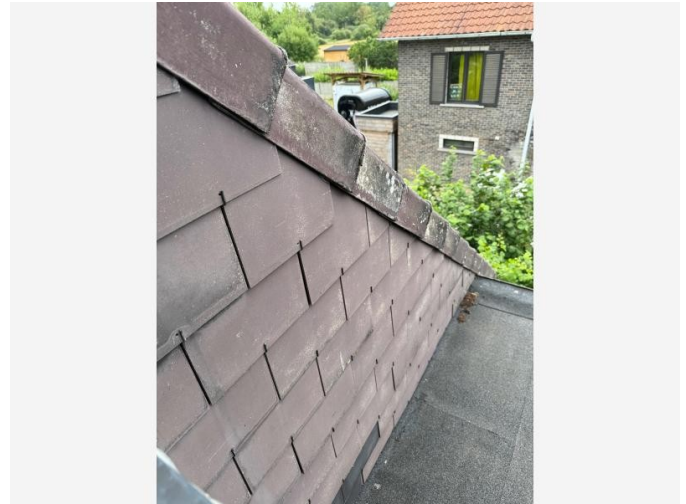
Het asbestmateriaal valt onder de mijlpaal van 2034.

| Eindbeoordeling materiaalrisico | Laag materiaalrisico en/of verlaagde kans op vezelvrijgave |

| Toestand van het materiaal | Licht beschadigd, licht verweerd. Intacte calciumsilicaatplaat of materiaal met categorie 3-gebondenheid |

| # | Type | Referentie | Resultaat |
|---|---|---|---|
| 2.1 | Puntmonster | Lei gevel | Chrysotiel |

| Beschrijving | Lei gevel |

- Zorg voor een veilig beheer. Vermijd het beschadigen van het asbestmateriaal. Controleer de toestand jaarlijks op wijzigingen.
- Hemelwater dat afspoelt van asbestcement daken of gevels kan asbestdeeltjes bevatten. Gebruik het enkel voor gesloten circuits (bv. spoelen toiletten). Reinig na het vervangen van het dak of de gevel de dakgoten en regenwaterput of -ton om asbesthoudend sediment of slib te verwijderen

- Eenvoudige handelingen: mag via doe-het-zelf of door werknemer(s) met opleidingsattest eenvoudige handelingen  
Eenvoudige handelingen is alleen toegestaan als men de toepassing niet verder breekt of vergruist en men stofvorming vermijdt bij verwijdering, best fixeren en bevochtigen .Check het wetgevend kader (website van de OVAM ([www.asbestinfo.be](http://www.asbestinfo.be)) en/of CODEX boek VI titel 3).

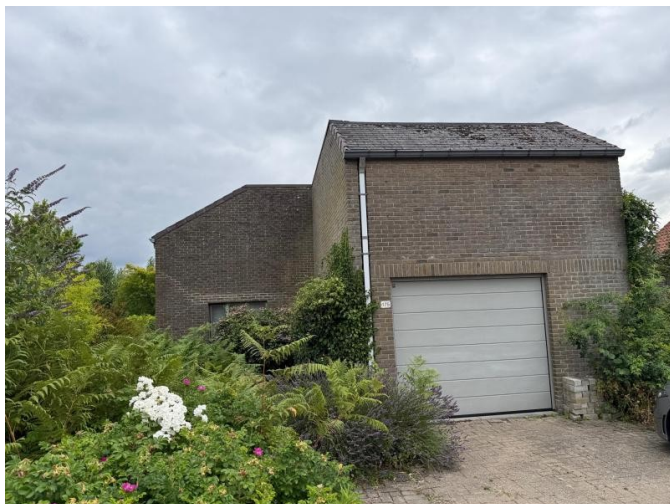
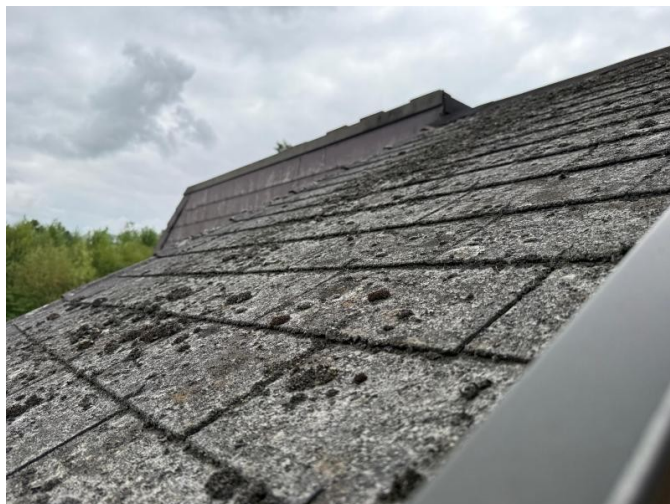
Het asbestmateriaal valt onder de mijlpaal van 2034.

| Eindbeoordeling materiaalrisico | Verhoogd materiaalrisico en/of verhoogde kans op vezelvrijgave |

| Toestand van het materiaal | Matig beschadigd, matig verweerd |

| # | Type | Referentie | Resultaat |
|---|---|---|---|
| 3.1 | Puntmonster | Lei dak | Chrysotiel |

| Beschrijving | Lei dak |

- Zorg voor een veilig beheer. Vermijd het beschadigen van het asbestmateriaal. Controleer de toestand jaarlijks op wijzigingen.
- Hemelwater dat afspoelt van asbestcement daken of gevels kan asbestdeeltjes bevatten. Gebruik het enkel voor gesloten circuits (bv. spoelen toiletten). Reinig na het vervangen van het dak of de gevel de dakgoten en regenwaterput of -ton om asbesthoudend sediment of slib te verwijderen

- Eenvoudige handelingen: mag via doe-het-zelf of door werknemer(s) met opleidingsattest eenvoudige handelingen  
risico werken op hoogte, ook goten en constructie reinigen Eenvoudige handelingen is alleen toegestaan als men de toepassing niet verder breekt of vergruist en men stofvorming vermijdt bij verwijdering, best fixeren en bevochtigen. Check het wetgevend kader (website van de OVAM ([www.asbestinfo.be](http://www.asbestinfo.be)) en/of CODEX boek VI titel 3).

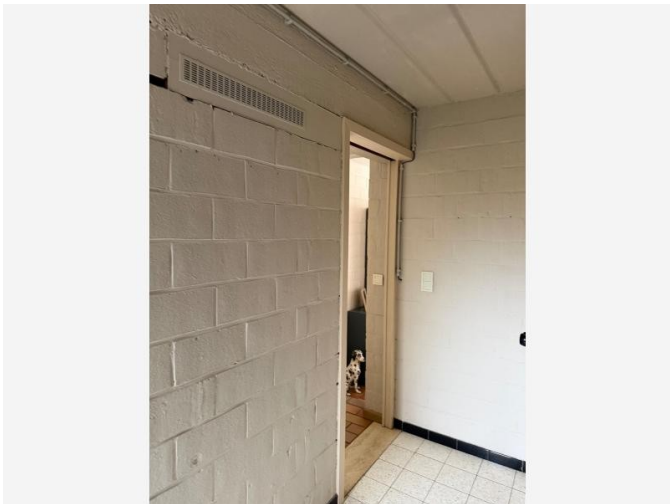
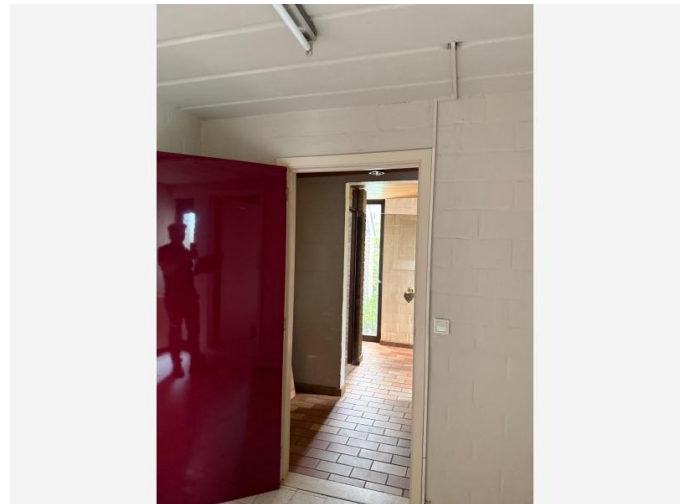
Het asbestmateriaal valt onder de mijlpaal van 2040.

| Eindbeoordeling materiaalisico | Laag materiaalisico en/of verlaagde kans op vezelvrijgave |

| Asbestsoort (vezeltype) | Crocidoliet aanwezig |
| Toestand van het materiaal | Onbeschadigd, niet verweerd |

| Beschrijving | Bakelieten schakelmateriaal |

- Zorg voor een veilig beheer. Vermijd het beschadigen van het asbestmateriaal. Controleer de toestand jaarlijks op wijzigingen.
- Voer bijkomende staalname(s) uit.

- Eenvoudige handelingen: mag via doe-het-zelf of door werknemer(s) met opleidingsattest eenvoudige handelingen aanpassing electriciteit ,Eenvoudige handelingen is alleen toegestaan als men de toepassing niet verder breekt of vergruist en men stofvorming vermijdt bij verwijdering, best fixeren en bevochtigen .Check het wetgevend kader (website van de OVAM ([www.asbestinfo.be](http://www.asbestinfo.be)) en/of CODEX boek VI titel 3).

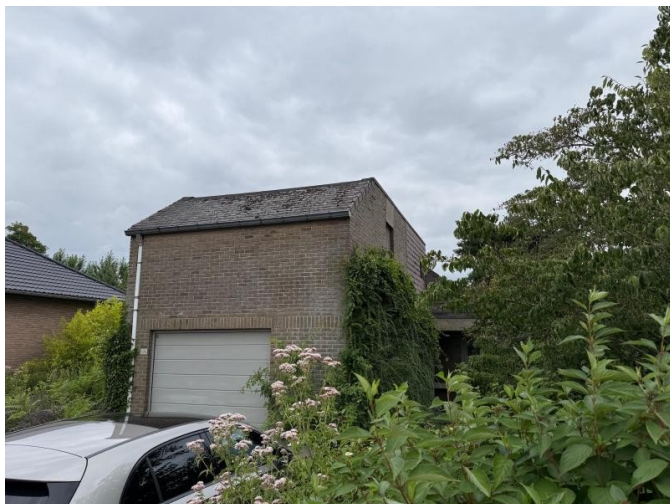
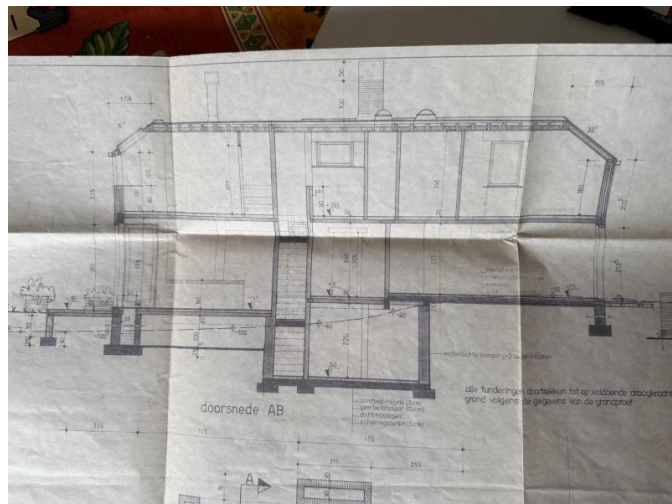
Het asbestmateriaal valt onder de mijlpaal van 2040.

- Zorg voor een veilig beheer. Vermijd het beschadigen van het asbestmateriaal. Controleer de toestand jaarlijks op wijzigingen.
- Hemelwater dat afspoelt van asbestcement daken of gevels kan asbestdeeltjes bevatten. Gebruik het enkel voor gesloten circuits (bv. spoelen toiletten). Reinig na het vervangen van het dak of de gevel de dakgoten en regenwaterput of -ton om asbesthoudend sediment of slib te verwijderen
- Voer bijkomende staalname(s) uit.

- Eenvoudige handelingen: mag via doe-het-zelf of door werknemer(s) met opleidingsattest eenvoudige handelingen werken op hoogte. Eenvoudige handelingen is alleen toegestaan als men de toepassing niet verder breekt of vergruist en men stofvorming vermijdt bij verwijdering, best fixeren en bevochtigen. Check het wetgevend kader (website van de OVAM ([www.asbestinfo.be](http://www.asbestinfo.be)) en/of CODEX boek VI titel 3).

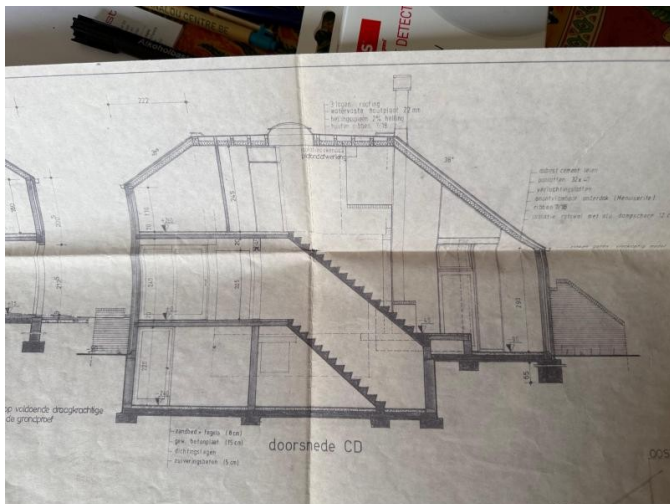
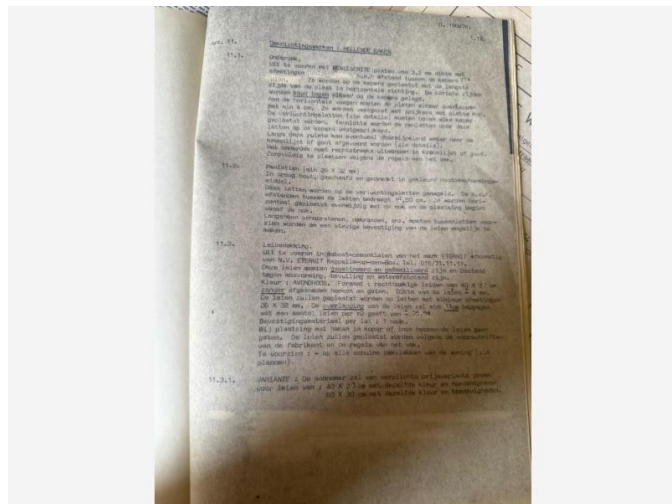
| Opmerking | mogelijk reeds vernieuwd , maar geen bewijs van |

- Eenvoudige handelingen: mag via doe-het-zelf of door werknemer(s) met opleidingsattest eenvoudige handelingen  
Eenvoudige handelingen is alleen toegestaan als men de toepassing niet verder breekt of vergruist en men stofvorming vermijdt bij verwijdering, best fixeren en bevochtigen .Check het wetgevend kader (website van de OVAM ([www.asbestinfo.be](http://www.asbestinfo.be)) en/of CODEX boek VI titel 3).

- Eenvoudige handelingen: enkel door erkend asbestverwijderaar  
meer risico op breuk, veiliger door asbestverwijderaar. Eenvoudige handelingen is alleen toegestaan als men de toepassing niet verder breekt of vergruist en men stofvorming vermijdt bij verwijdering, best fixeren en bevochtigen. Check het wetgevend kader (website van de OVAM ([www.asbestinfo.be](http://www.asbestinfo.be)) en/of CODEX boek VI titel 3).

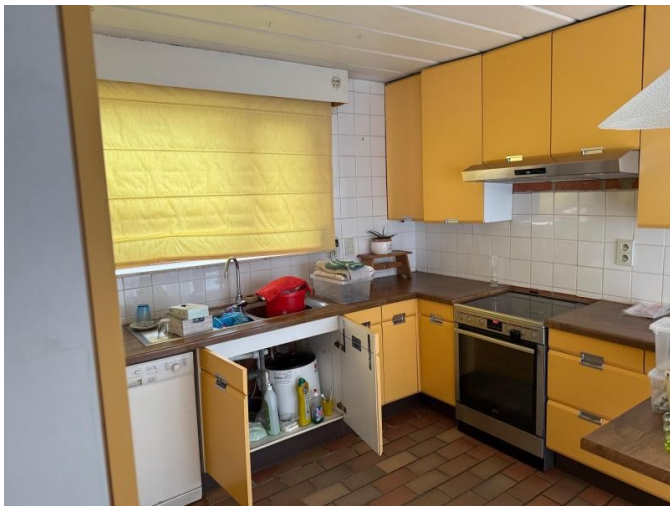
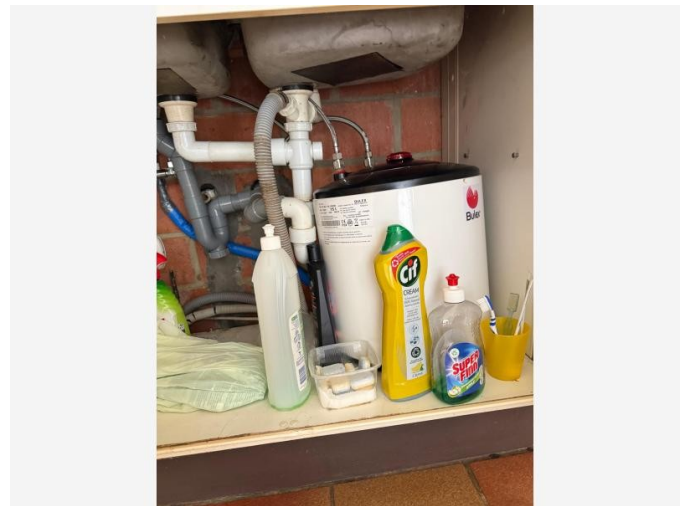
## Fiche 8: Roofing wasbak

Geen asbest

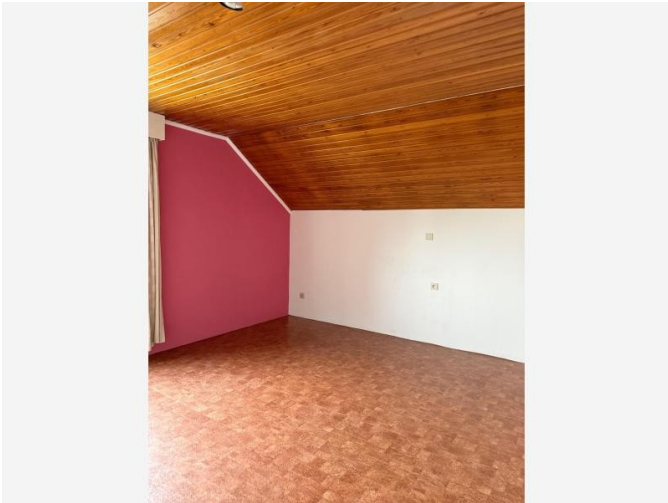
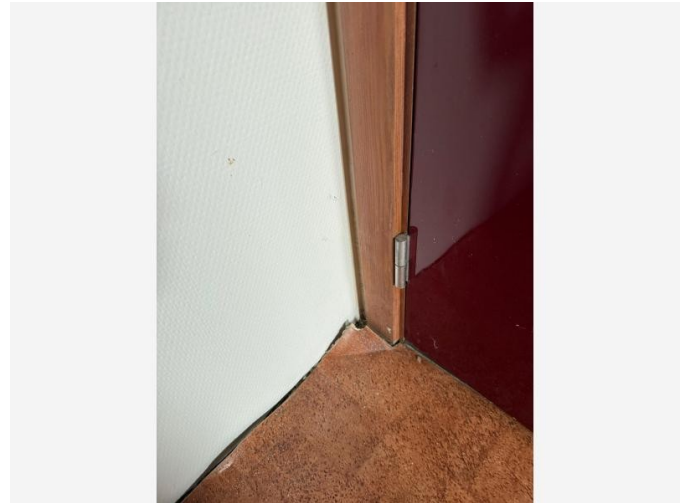
## Fiche 9: Vinyl

Geen asbest

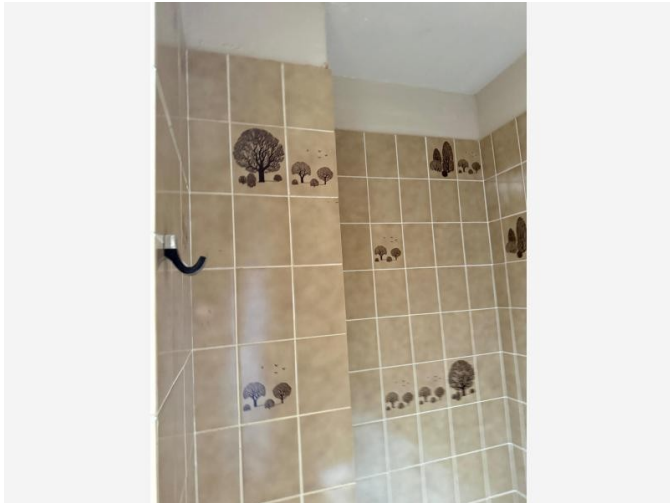
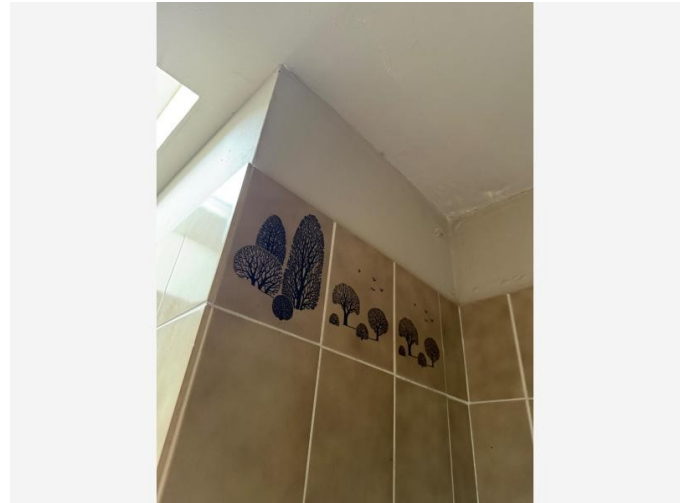
## Fiche 10: Pleister muur

Geen asbest

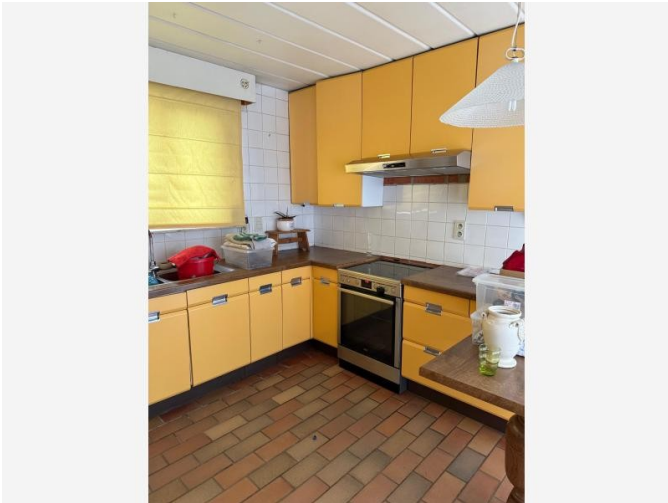
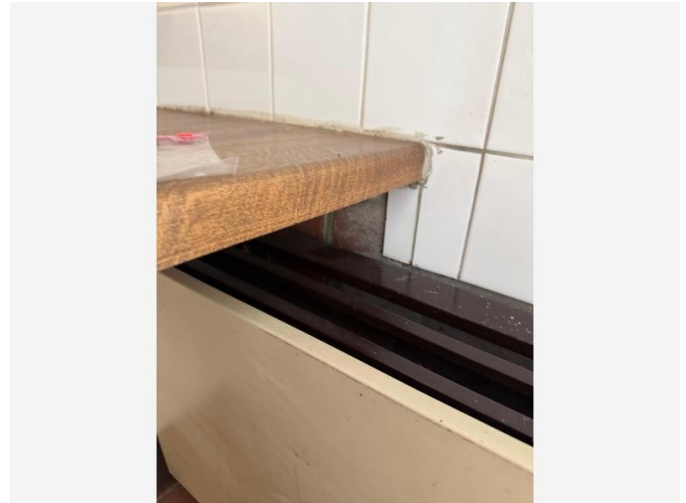
## Fiche 11: Tegellijm keuken

Geen asbest

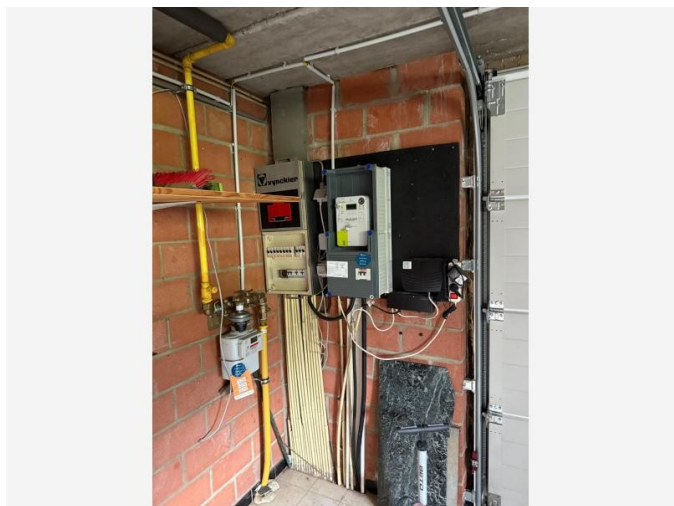
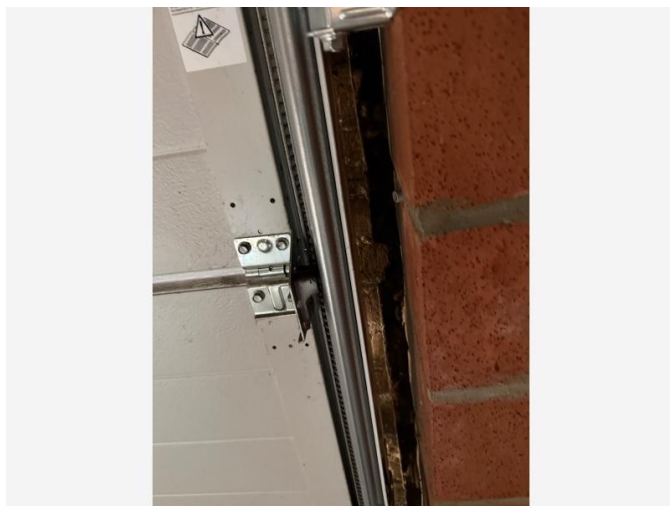
## Fiche 12: Roofing

Geen asbest
