# Asbestinventarisatetest

Dennenweg 50, 3150 Haacht

Attestnummer : **20260727-000294.000**

Uitgegeven op : **27.07.2026**

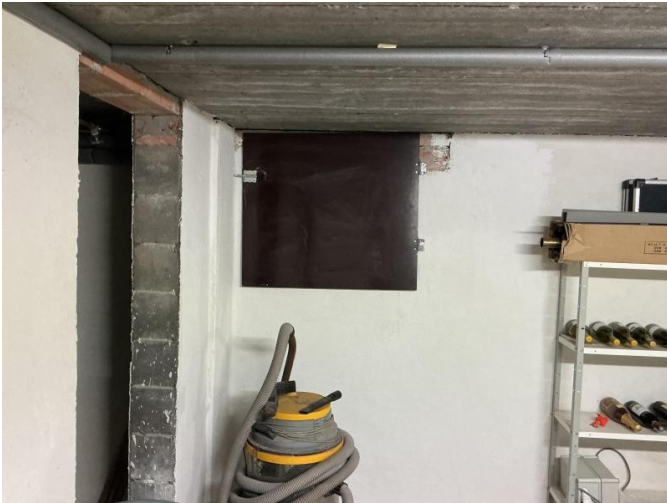
### Permanente beperking

**Reden:** Het onderzoek kan niet uitgevoerd worden binnen de bepalingen van de Welzijnswet

**Uitleg van de asbestdeskundige:** De hoogte van de kruipruimte is lager dan 1,5 meter.

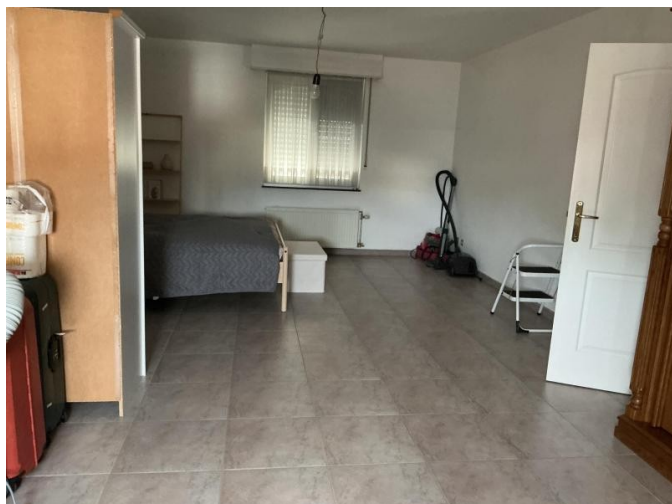
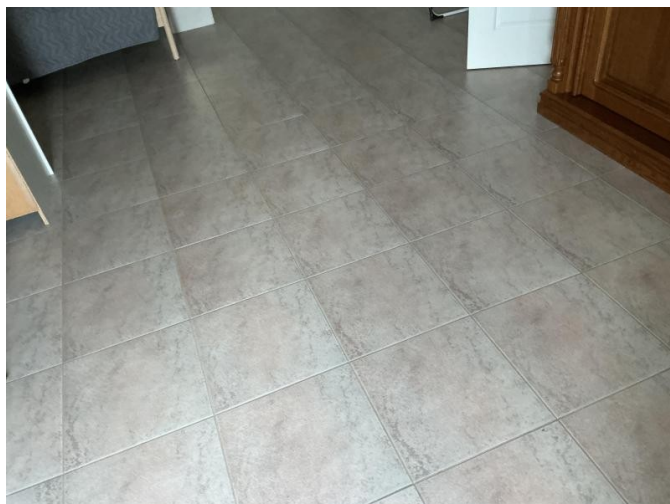
### Informatie over een niet-asbestverdacht materiaal

De aanwezige vloerbedekking is niet asbestverdacht. De onderliggende laag was echter niet inspecteerbaar zonder destructie tijdens de inspectie. Mogelijk is de onderliggende laag asbestverdacht.

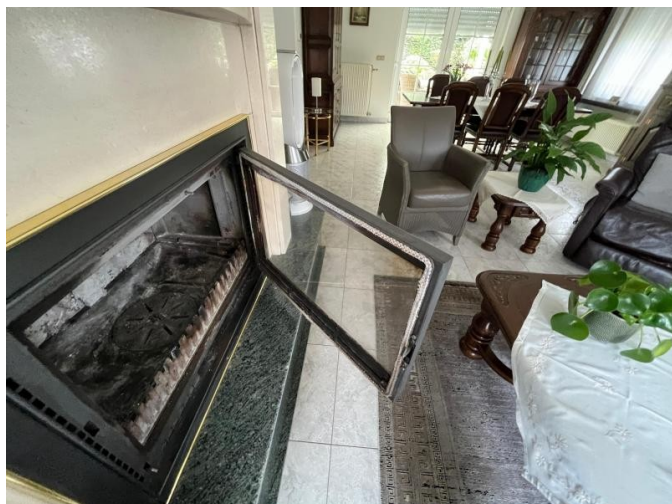
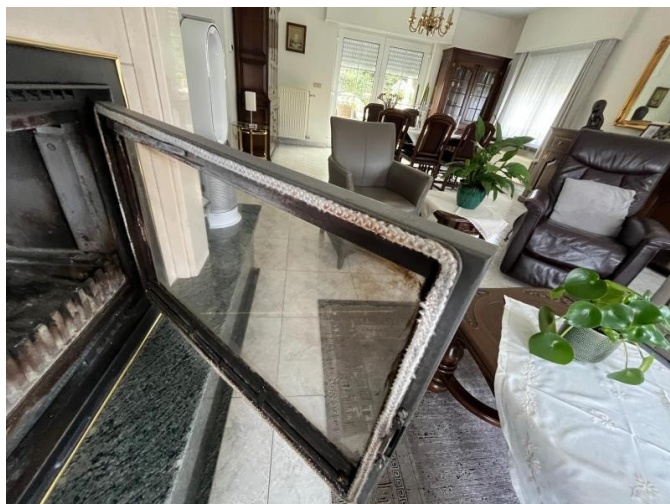
### Informatie over een niet-asbestverdacht materiaal

| Basis voor advies | De asbestdeskundige beoordeelt het materiaal als niet-asbestverdacht. |

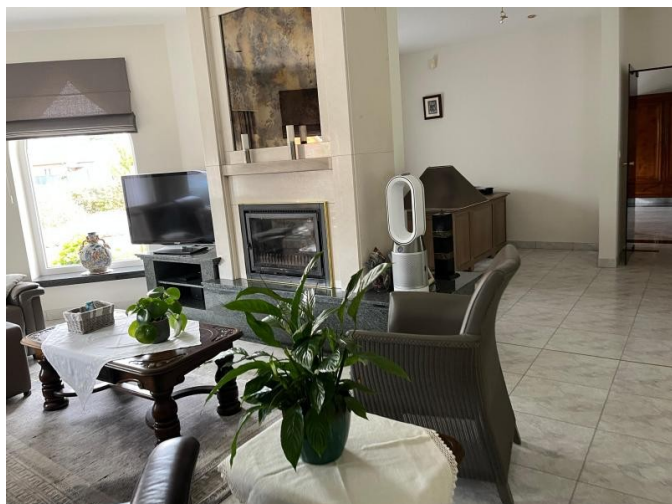
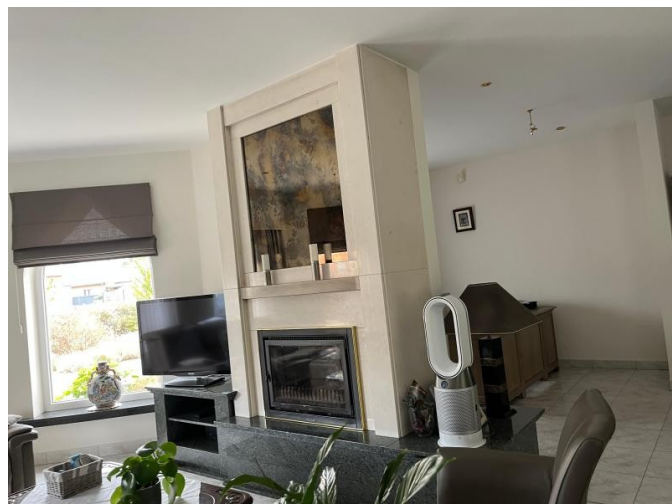
### Informatie over een materiaal dat de asbestdeskundige niet kan waarnemen of vaststellen

Zonder destructief te werk te gaan is de binnenzijde van de schouw niet inspecteerbaar.

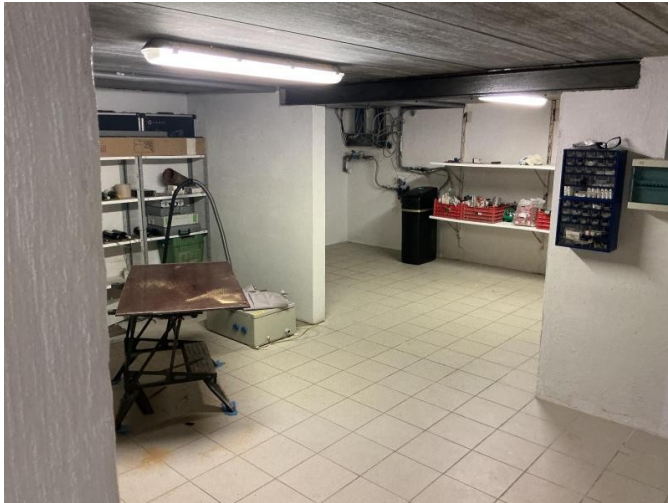
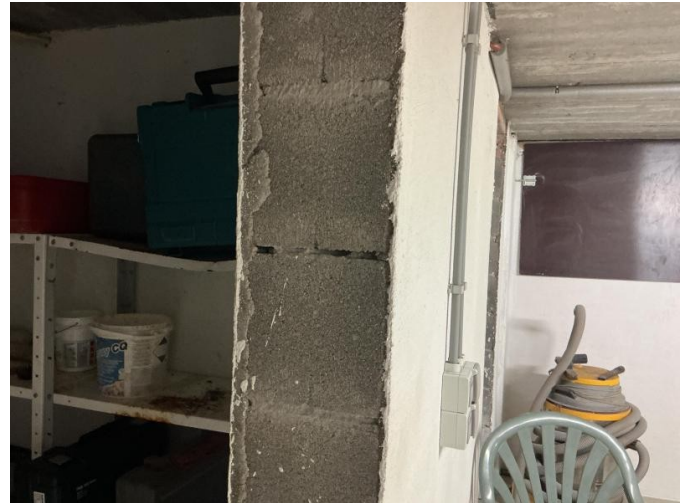
## Fiche 5: Cementering kelder

### Conclusie

Geen asbest

| # | Type | Referentie | Resultaat |
|---|---|---|---|
| 5.1 | Mengmonster | M03 | Geen asbest |

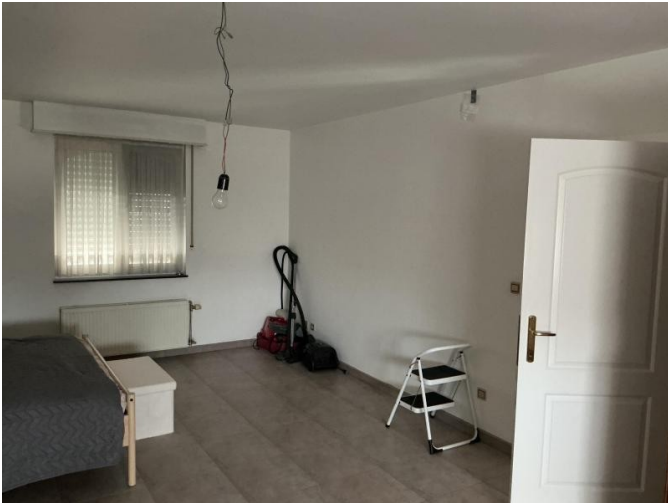
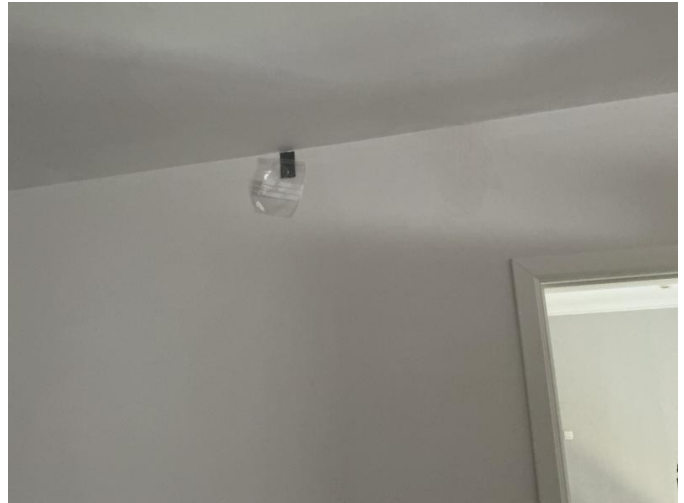
## Fiche 6: Pleisterwerk plafonds

### Conclusie

Geen asbest

| # | Type | Referentie | Resultaat |
|---|---|---|---|
| 6.1 | Mengmonster | M02 | Geen asbest |

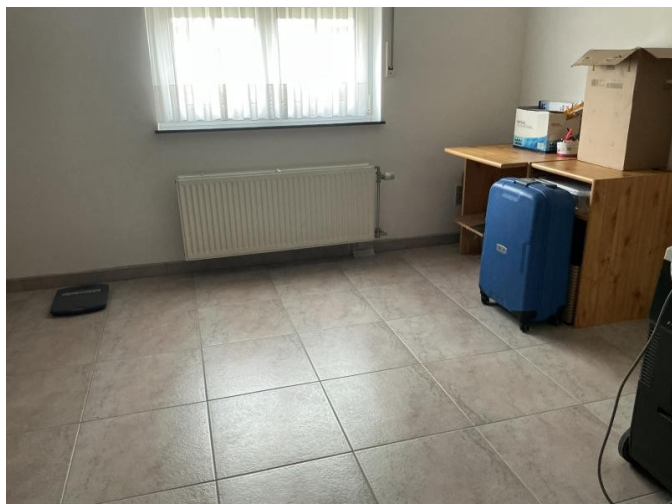
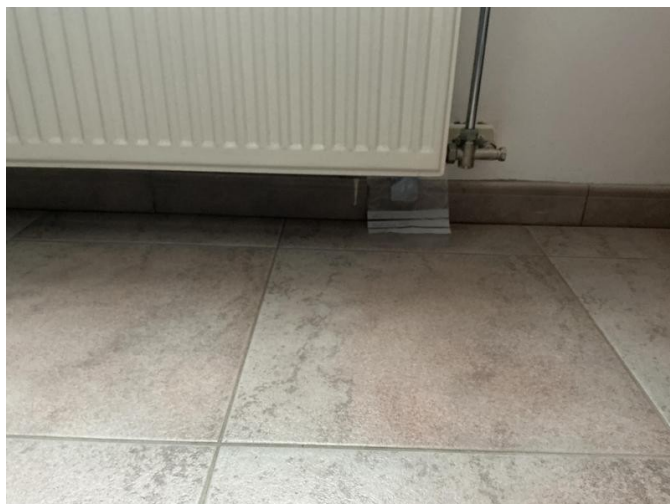
## Fiche 7: Pleisterwerk wanden

### Conclusie

Geen asbest

| # | Type | Referentie | Resultaat |
|---|---|---|---|
| 7.1 | Mengmonster | M01 | Geen asbest |

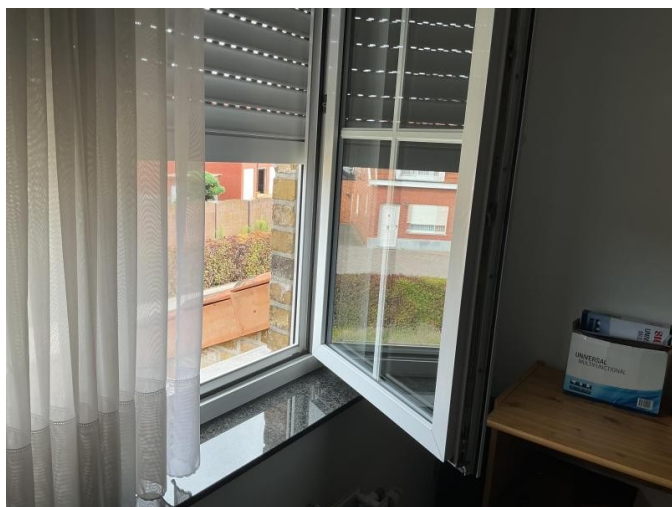
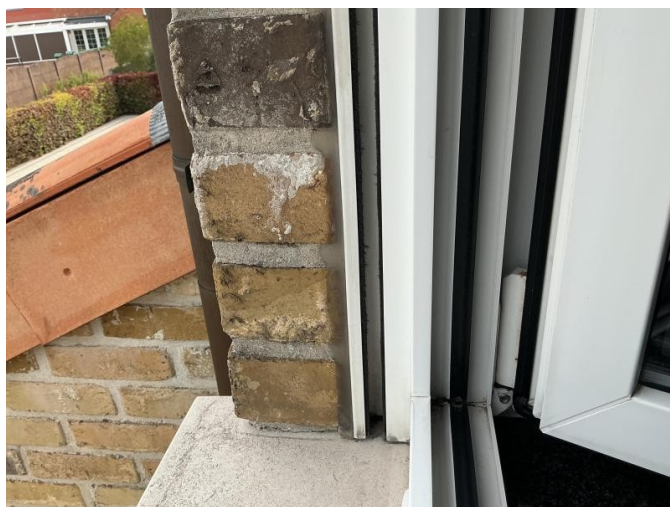
### Fiche 8: Afdichtingsmateriaal (mastiek,kit,...) aan schrijnwerk - Niet verdacht

| Beschrijving | Notitie | Terug te vinden op plannen |
|---|---|---|
| Fiche 8: Afdichtingsmateriaal (mastiek,kit,...) aan schrijnwerk - Niet verdacht | Het aanwezig afkittingsmateriaal is niet asbest-verdacht. | Plan 1.3: Verdieping +1<br>Plan 1.5: Gelijkvloers |

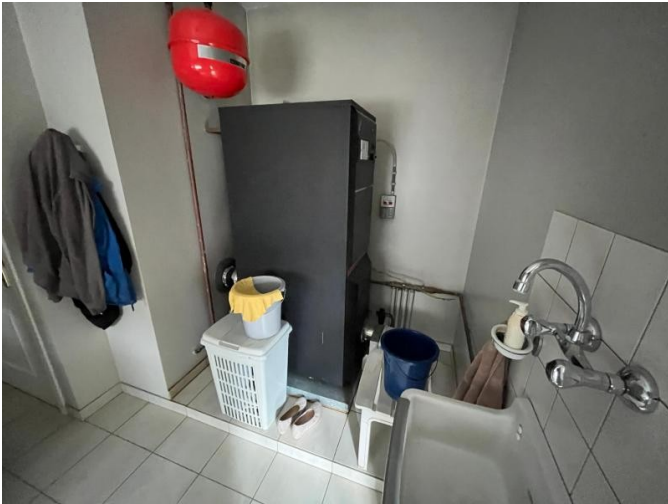
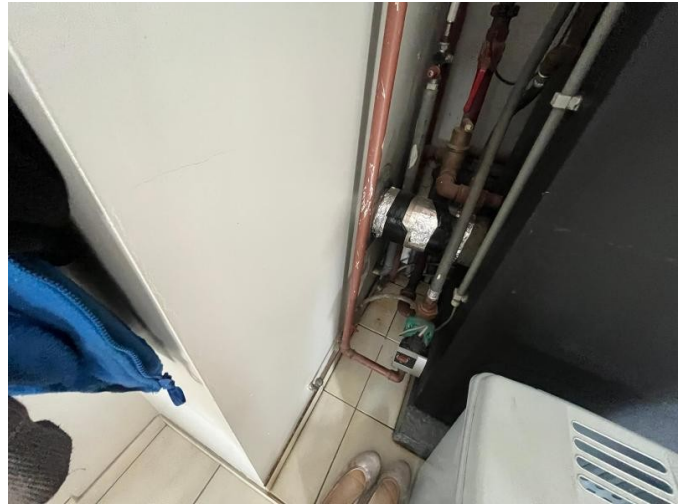
## Fiche 9: Rookgaskanalen - niet verdacht

| Beschrijving | Notitie | Terug te vinden op plannen |
|---|---|---|
| Fiche 9: Rookgaskanalen - niet verdacht | De materialen van rookgaskanalen zijn niet asbest verdacht. | Plan 1.5: Gelijkvloers |

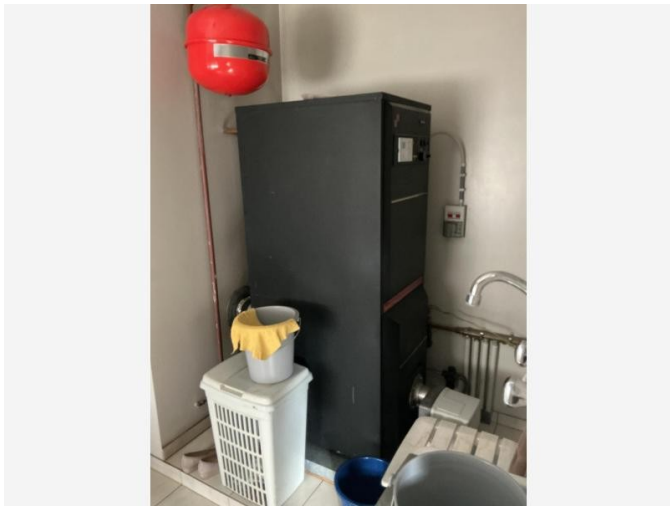
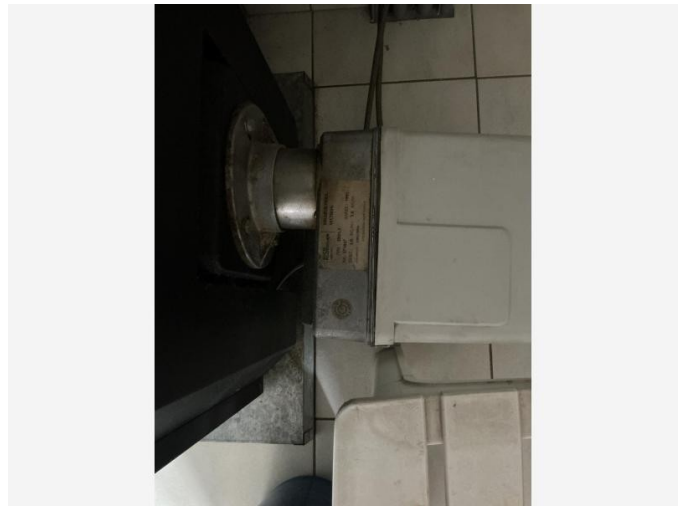
### Fiche 11: Brander/CV-ketel - Isolatie/pakkingen

| Beschrijving | Notitie | Terug te vinden op plannen |
|---|---|---|
| Fiche 11: Brander/CV-ketel - Isolatie/pakkingen | Mogelijk bevat de brander/CV-ketel asbestverdachte isolatie en/of pakkingen. Inspectie zonder demontage was niet mogelijk op moment van de inspectie. | Plan 1.5: Gelijkvloers |

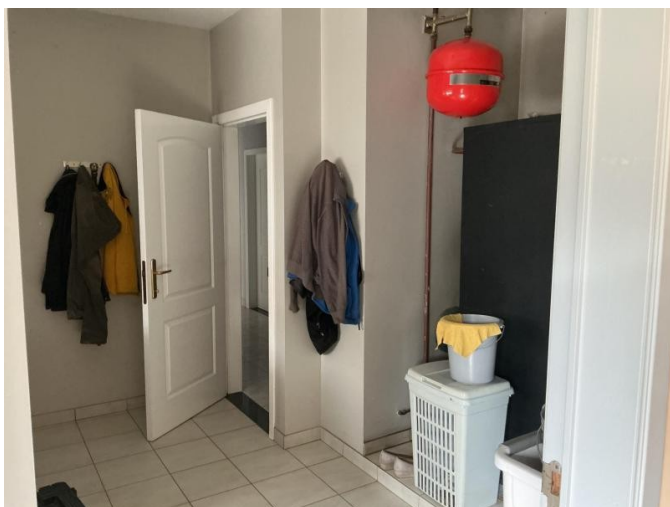
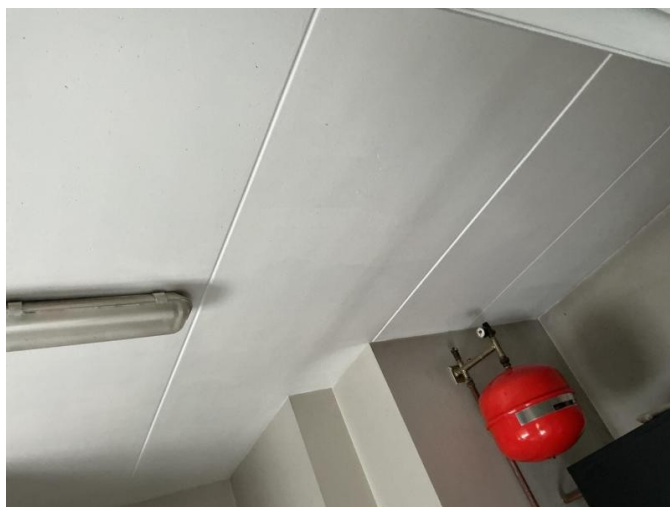
### Fiche 13: Pleisterwerk - Niet aanwezig

| Beschrijving | Notitie | Terug te vinden op plannen |
|---|---|---|
| Fiche 13: Pleisterwerk - Niet aanwezig | Geen pleisterwerken aanwezig. | Plan 1.4: Gelijkvloers<br>Plan 1.5: Gelijkvloers |

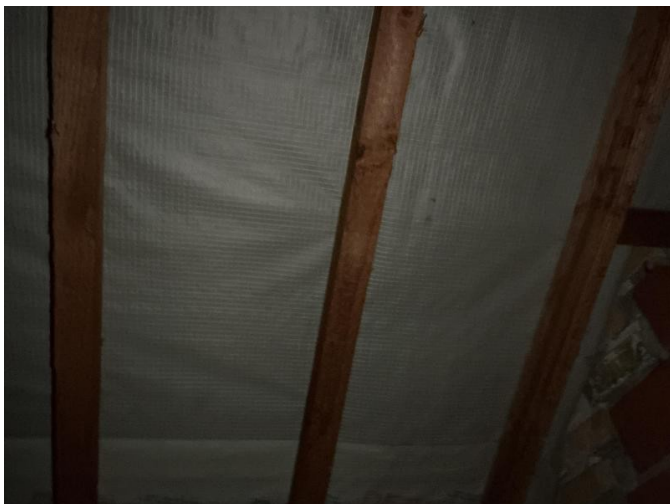
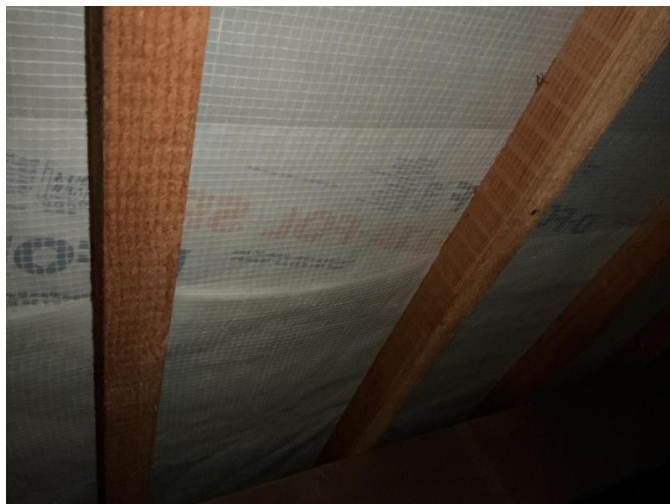
## Fiche 15: Onderdak - niet verdacht

| Beschrijving | Notitie | Terug te vinden op plannen |
|---|---|---|
| Fiche 15: Onderdak - niet verdacht | De materialen onder de dakbedekking (onderdak,...) zijn niet asbest verdacht. | Plan 1.1: Dakbedekking |
