# Asbestinventarisatattest

Mielestraat 25, 3770 Riemst

Attestnummer : 20260608-000267.000

Uitgegeven op : 08.06.2026

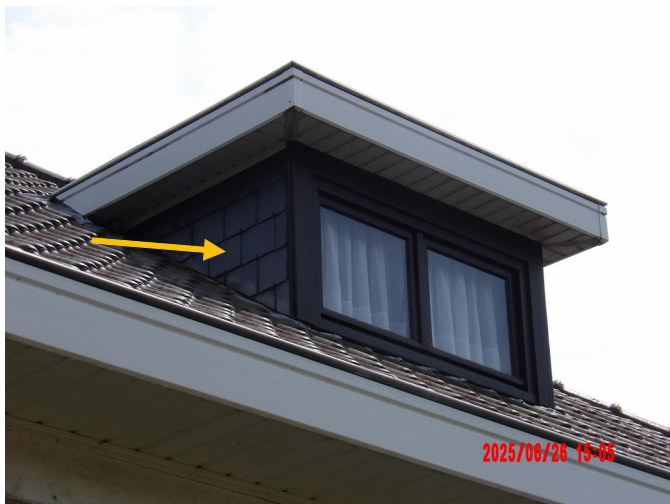
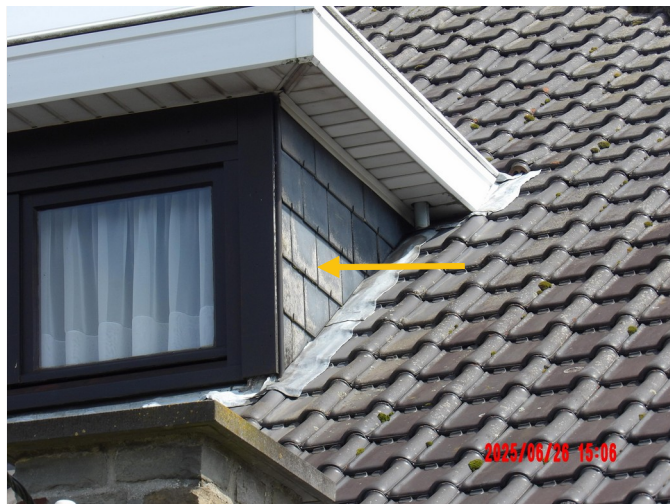
Het asbestmateriaal valt onder de mijlpaal van 2034.

Verwijderen

| Eindbeoordeling materiaalrisico | Laag materiaalrisico en/of verlaagde kans op vezelvrijgave |

| Asbestsoort (vezeltype) | Crocidoliet aanwezig |
| Toestand van het materiaal | Onbeschadigd, niet verweerd |

| Beschrijving | Leien zijkanten van dakkapel |

- Verwijder dit asbestmateriaal zo snel mogelijk. Volg de toestand goed op.

- Eenvoudige handelingen: mag via doe-het-zelf of door werknemer(s) met opleidingsattest eenvoudige handelingen  
Om een asbestveilige toestand te verkrijgen, dienen de leien verwijderd te worden. Dit kan via de verwijdermethode "Eenvoudige Handelingen" mits de nodige voorzorgsmaatregelen inzake gezondheidsrisico's genomen worden (FFP3-mondmasker, handschoenen, niet breken en/of gooien, bevochtigen en extra fixeren, afdekken van de vloer, onmiddellijk verpakken en afvoeren. Voorafgaand overleg met het lokaal containerpark is vereist.

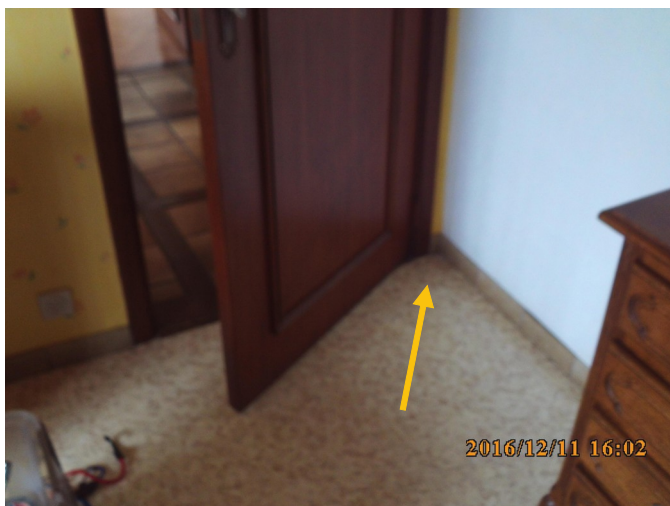
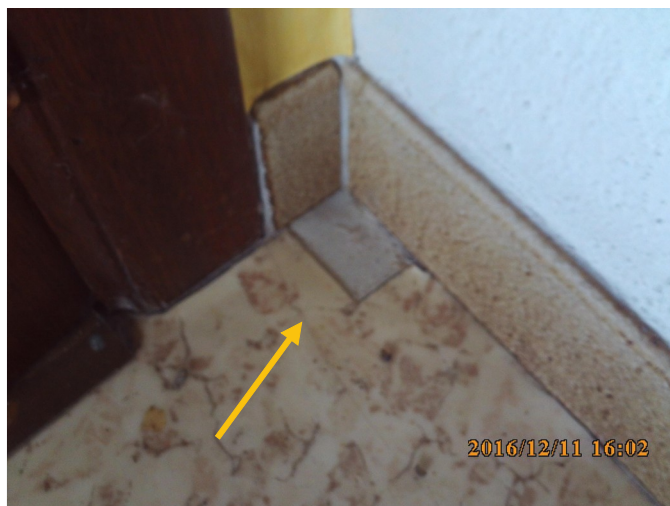
Het asbestmateriaal valt onder de mijlpaal van 2040.

Zorgvuldig beheren

| Eindbeoordeling materiaalrisico | Laag materiaalrisico en/of verlaagde kans op vezelvrijgave |

| Asbestsoort (vezeltype) | Alleen chrysotiel aanwezig |
| Toestand van het materiaal | Onbeschadigd, niet verweerd |

| Beschrijving | Vinyl Vloerzeil Slaapkamer 1 |

- Zorg voor een veilig beheer. Vermijd het beschadigen van het asbestmateriaal. Controleer de toestand jaarlijks op wijzigingen.

- Eenvoudige handelingen: mag via doe-het-zelf of door werknemer(s) met opleidingsattest eenvoudige handelingen  
Om een asbestveilige toestand te verkrijgen, dient het vinyl vloerzeil best verwijderd te worden. Dit dient te gebeuren met de nodige voorzorgsmaatregelen inzake gezondheidsrisico's : gebruik een FFP3-masker - handschoenen - niet breken of gooien met het materiaal - bevochtigen en fixeren - onmiddellijk verpakken in daartoe bestemd materiaal dat te verkrijgen is op het lokaal containerpark. Gelet op het risico op vezelvrijgave is het aangewezen een beroep te doen op een professionele asbestverwijderaar.

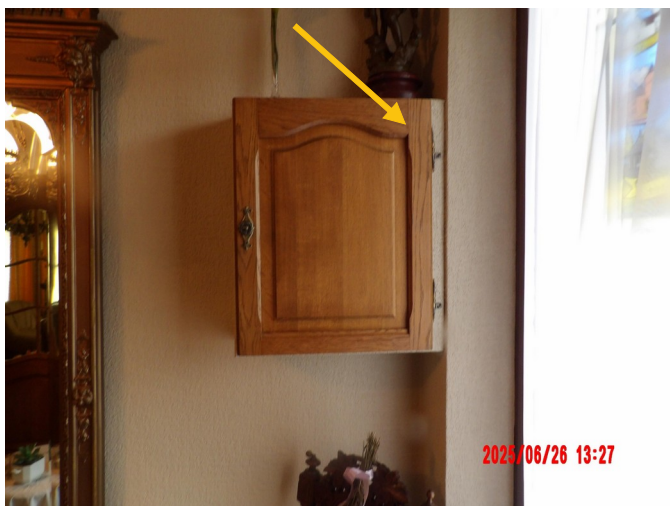
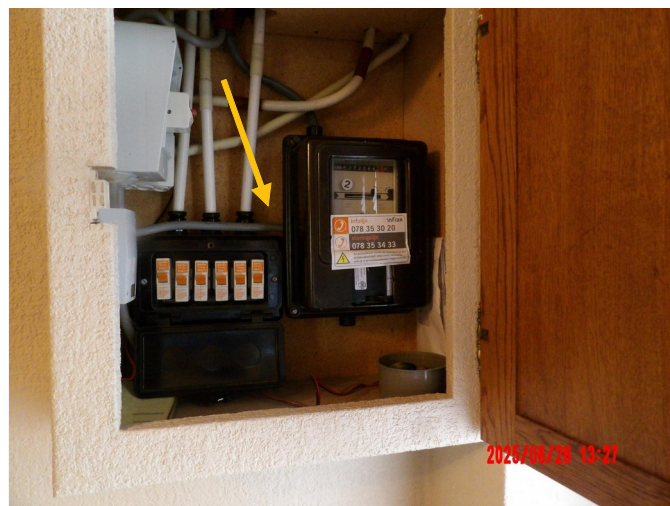
Het asbestmateriaal valt onder de mijlpaal van 2040.

Zorgvuldig beheren

| Eindbeoordeling materiaalrisico | Laag materiaalrisico en/of verlaagde kans op vezelvrijgave |

| Asbestsoort (vezeltype) | Crocidoliet aanwezig |
| Toestand van het materiaal | Onbeschadigd, niet verweerd |

| Beschrijving | Bakeliet Meter- en Zekeringenkast |

- Zorg voor een veilig beheer. Vermijd het beschadigen van het asbestmateriaal. Controleer de toestand jaarlijks op wijzigingen.

- Eenvoudige handelingen: mag via doe-het-zelf of door werknemer(s) met opleidingsattest eenvoudige handelingen  
De meterkast en de zekeringendoos zijn asbestverdacht alhoewel het ook kan gaan om een asbestvrije variant. Het materiaal werd niet onderworpen aan een labo-analyse en dient verwijderd te worden bij aanpassingswerken aan het electro-netwerk. De installatie is (wellicht) eigendom van Fluvius en kan in dat geval niet zelf verwijderd worden. Het is aangewezen contact op te nemen met Fluvius.

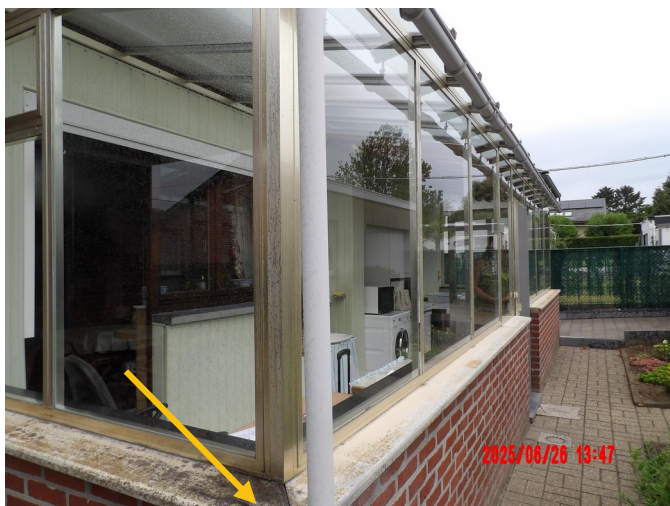
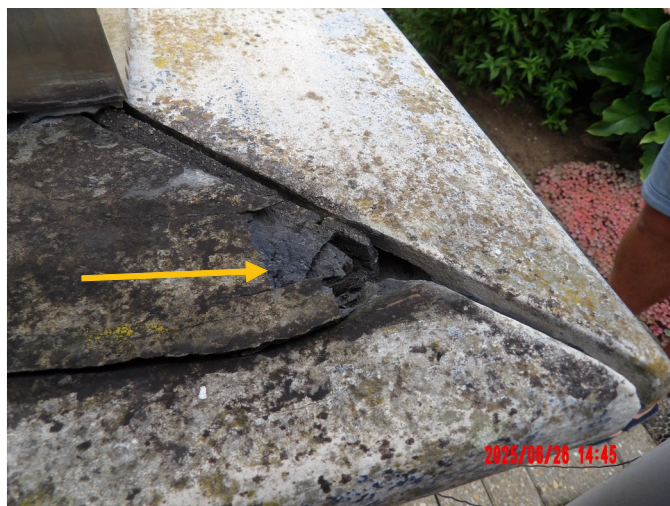
Het asbestmateriaal valt onder de mijlpaal van 2040.

Zorgvuldig beheren

| Eindbeoordeling materiaalrisico | Laag materiaalrisico en/of verlaagde kans op vezelvrijgave |

| Asbestsoort (vezeltype) | Alleen chrysotiel aanwezig |
| Toestand van het materiaal | Licht beschadigd, licht verweerd. Intacte calciumsilicaatplaat of materiaal met categorie 3-gebondenheid |

| Beschrijving | Vensterbanken Veranda |

- Zorg voor een veilig beheer. Vermijd het beschadigen van het asbestmateriaal. Controleer de toestand jaarlijks op wijzigingen.

- Eenvoudige handelingen: mag via doe-het-zelf of door werknemer(s) met opleidingsattest eenvoudige handelingen  
Om een asbestveilige toestand te verkrijgen, dienen de vensterbanken verwijderd te worden. Dit kan via de verwijdermethode "Eenvoudige Handelingen" mits de nodige voorzorgsmaatregelen inzake gezondheidsrisico's genomen worden (FFP3-mondmasker, handschoenen, niet breken en/of gooien, bevochtigen en extra fixeren, afdekken van de vloer, onmiddellijk verpakken en afvoeren. Voorafgaand overleg met het lokaal containerpark is vereist.

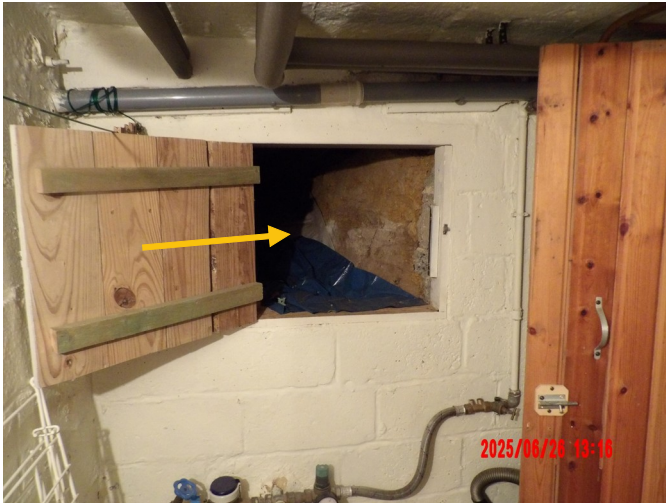
**Reden:** Het onderzoek kan niet uitgevoerd worden binnen de bepalingen van de Welzijnswet

**Uitleg van de asbestdeskundige:** De toegang en de beperkte hoogte van de kruipkelder laten geen inspectie toe.

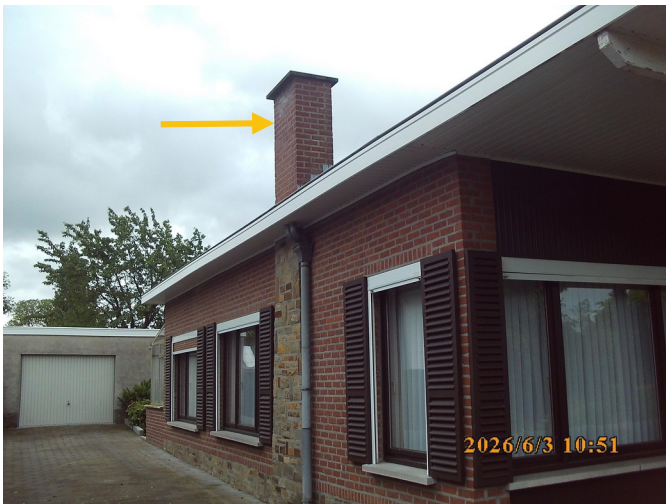
**Reden:** Het te onderzoeken materiaal situeert zich hoger dan 3,50 m te rekenen vanaf een veilige ondergrond

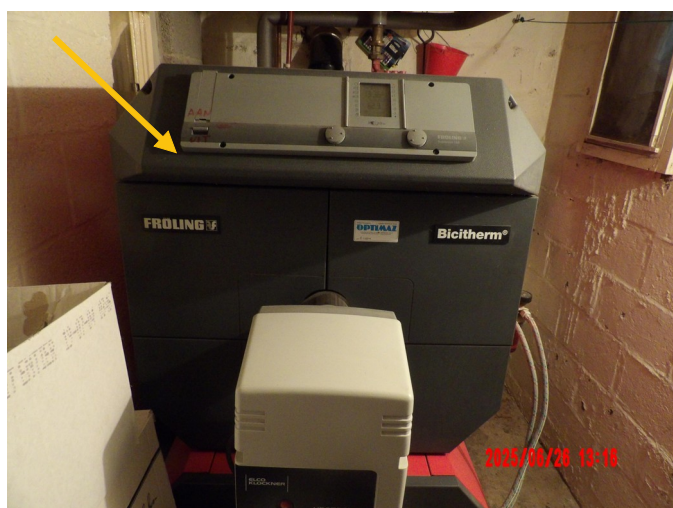
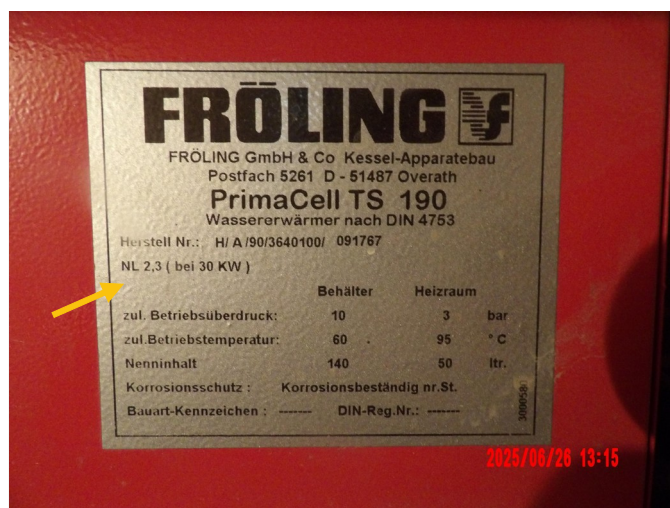
### Fiche 21: CV-Ketel FROLING Supramat 103

| Beschrijving | Notitie | Terug te vinden op plannen |
|---|---|---|
| Fiche 21: CV-Ketel FROLING Supramat 103 | De inspectie liet niet toe het bouwjaar van de cv-ketel te achterhalen. Volgens IAD-Online zijn alle pakkingen van alle toestellenvan FROLING tot 1/1/1992 asbesthoudend. Het is aangewezen de cv-ketel bij het volgende onderhoud door de installateur (met de nodige opleiding E.H.) te laten controleren op asbesthoudende toepassingen. | Plan 1.4: KELDERS |
