# Asbestinventarisatetest

Elsterweg 9, 3770 Riemst

Attestnummer : 20251031-000278.000

**Niet-asbestveilig**

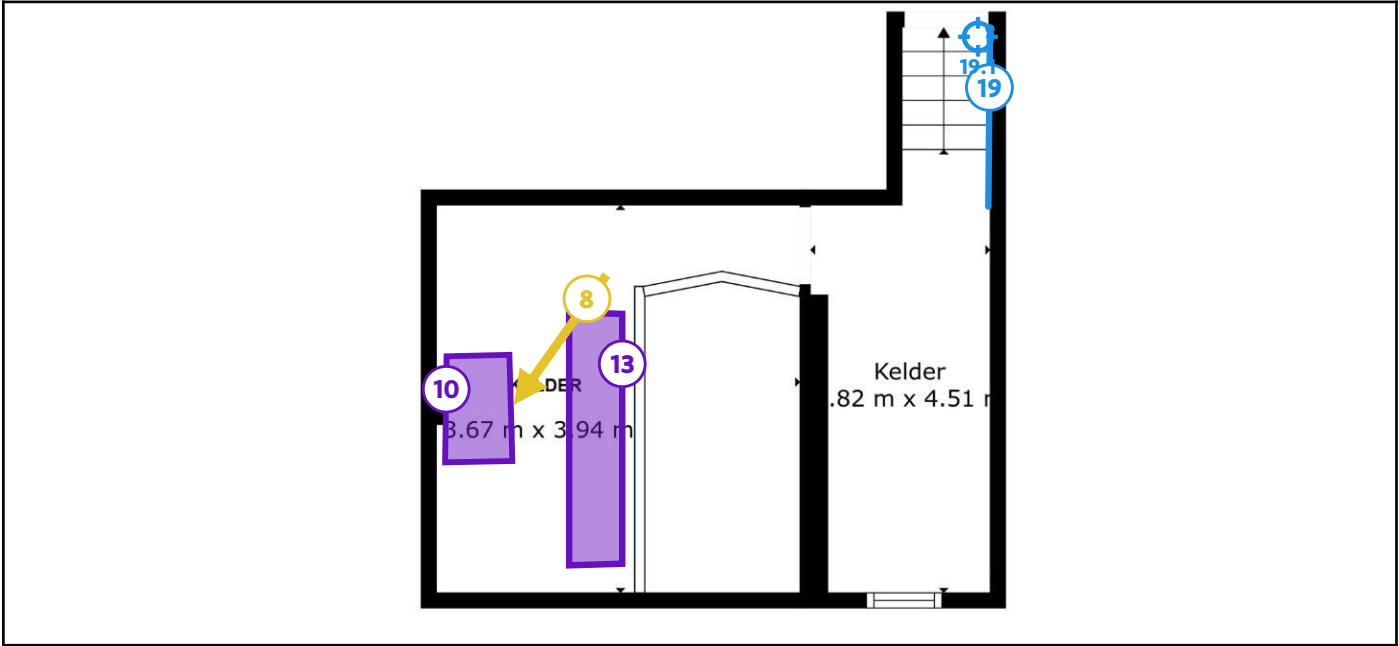
# Plan 1.1: kelder

| Beschrijving | Type | Actie |
|---|---|---|
| 8. Bakeliet schakelaar kelder | Asbestmateriaal | Zorgvuldig beheren |

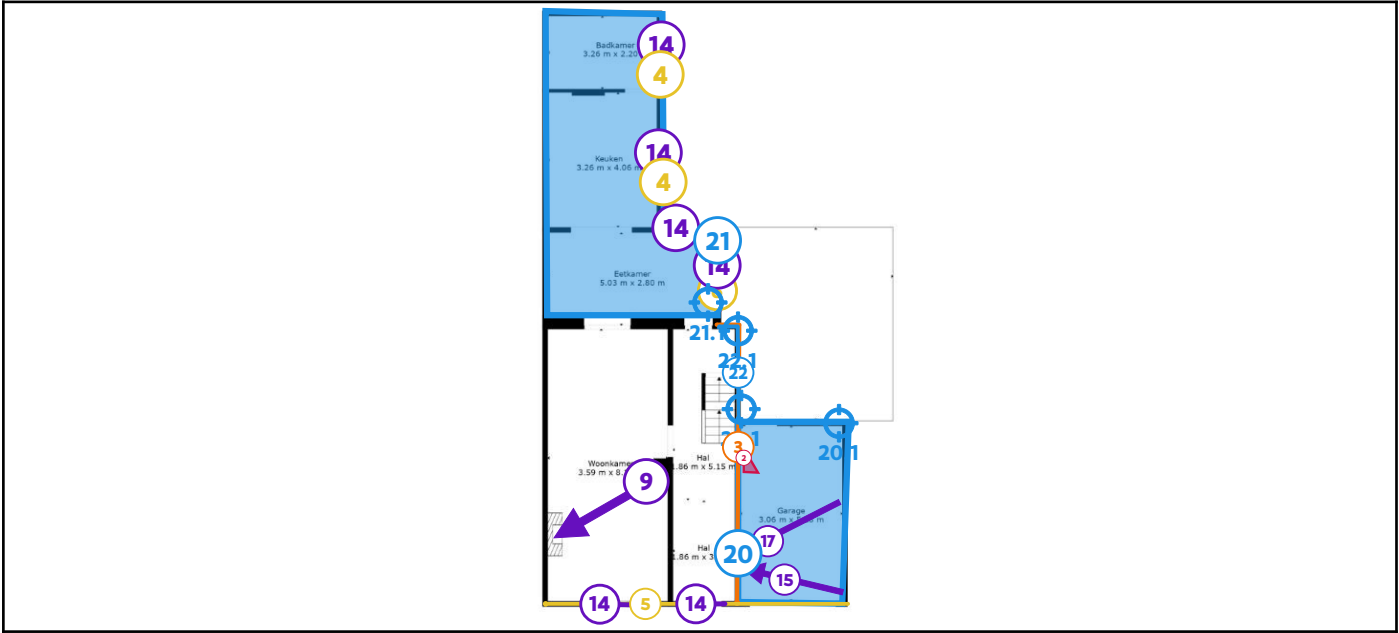
# Plan 1.3: gelijkvloers

| Beschrijving | Type | Actie |
|---|---|---|
| 2. asbestleien in garage - afval | Asbestmateriaal | Dringend verwijderen |
| 3. Leien rechter zijgevel hoofgebouw | Asbestmateriaal | Verwijderen |
| 4. Vensterbank binnen (2x) | Asbestmateriaal | Zorgvuldig beheren |
| 5. Asbestcement siertegels in voorgevel woning | Asbestmateriaal | Zorgvuldig beheren |
| 6. Achterdeur aanbouw | Asbestmateriaal | Zorgvuldig beheren |

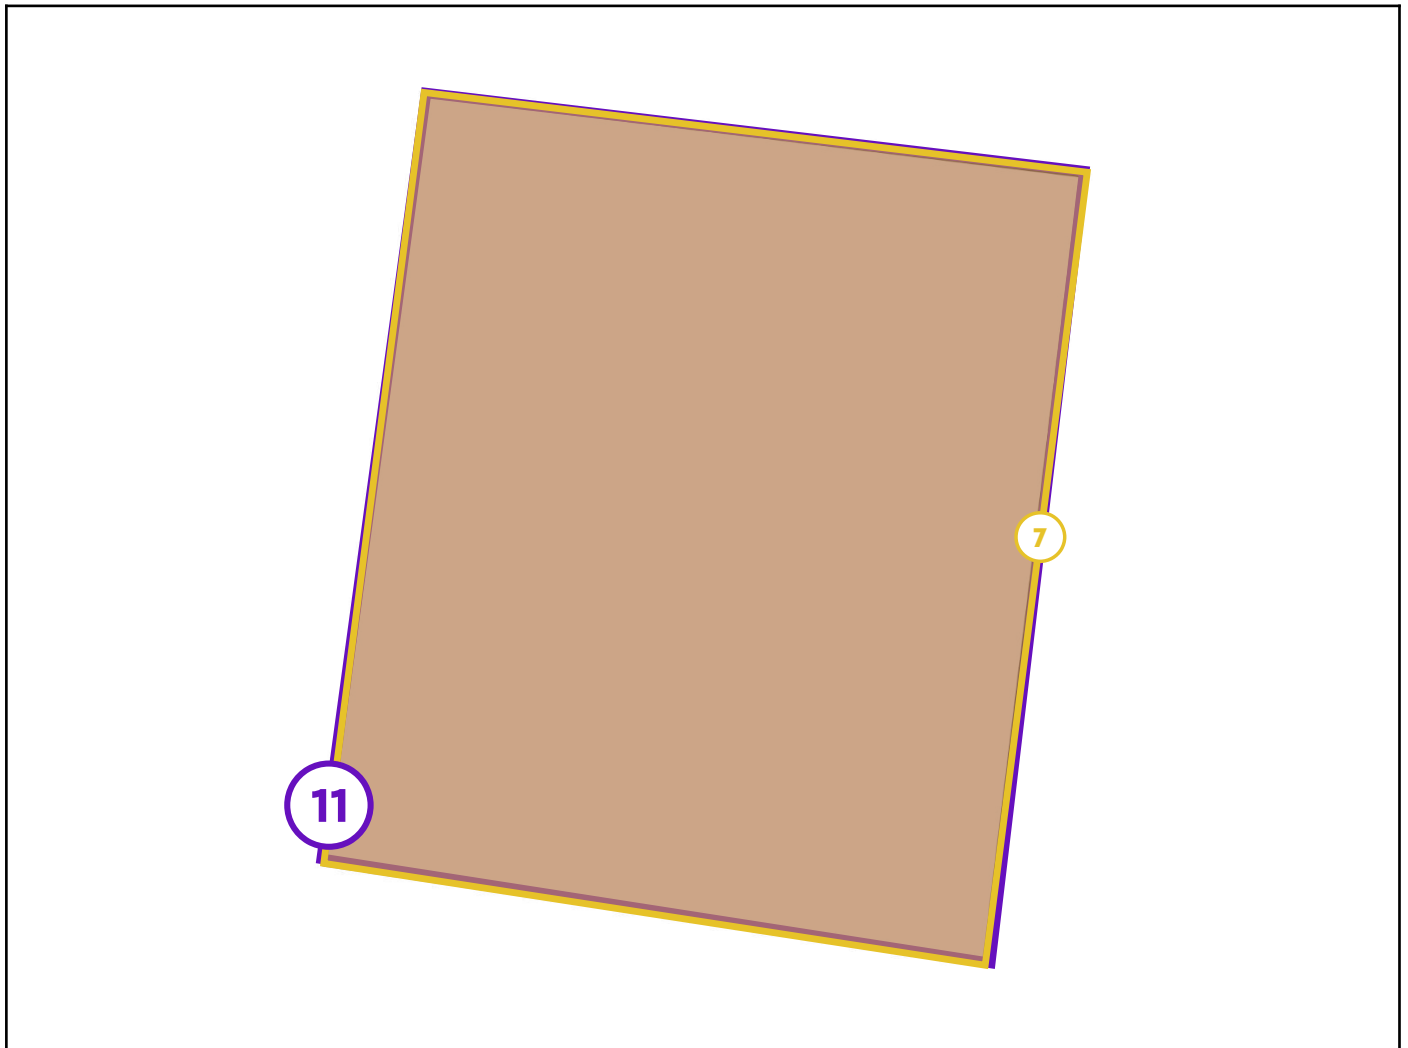
## Plan 2.1: tuinhuisje

| Beschrijving | Type | Actie |
|---|---|---|
| 7. Roofing tuinhuisje | Asbestmateriaal | Zorgvuldig beheren |

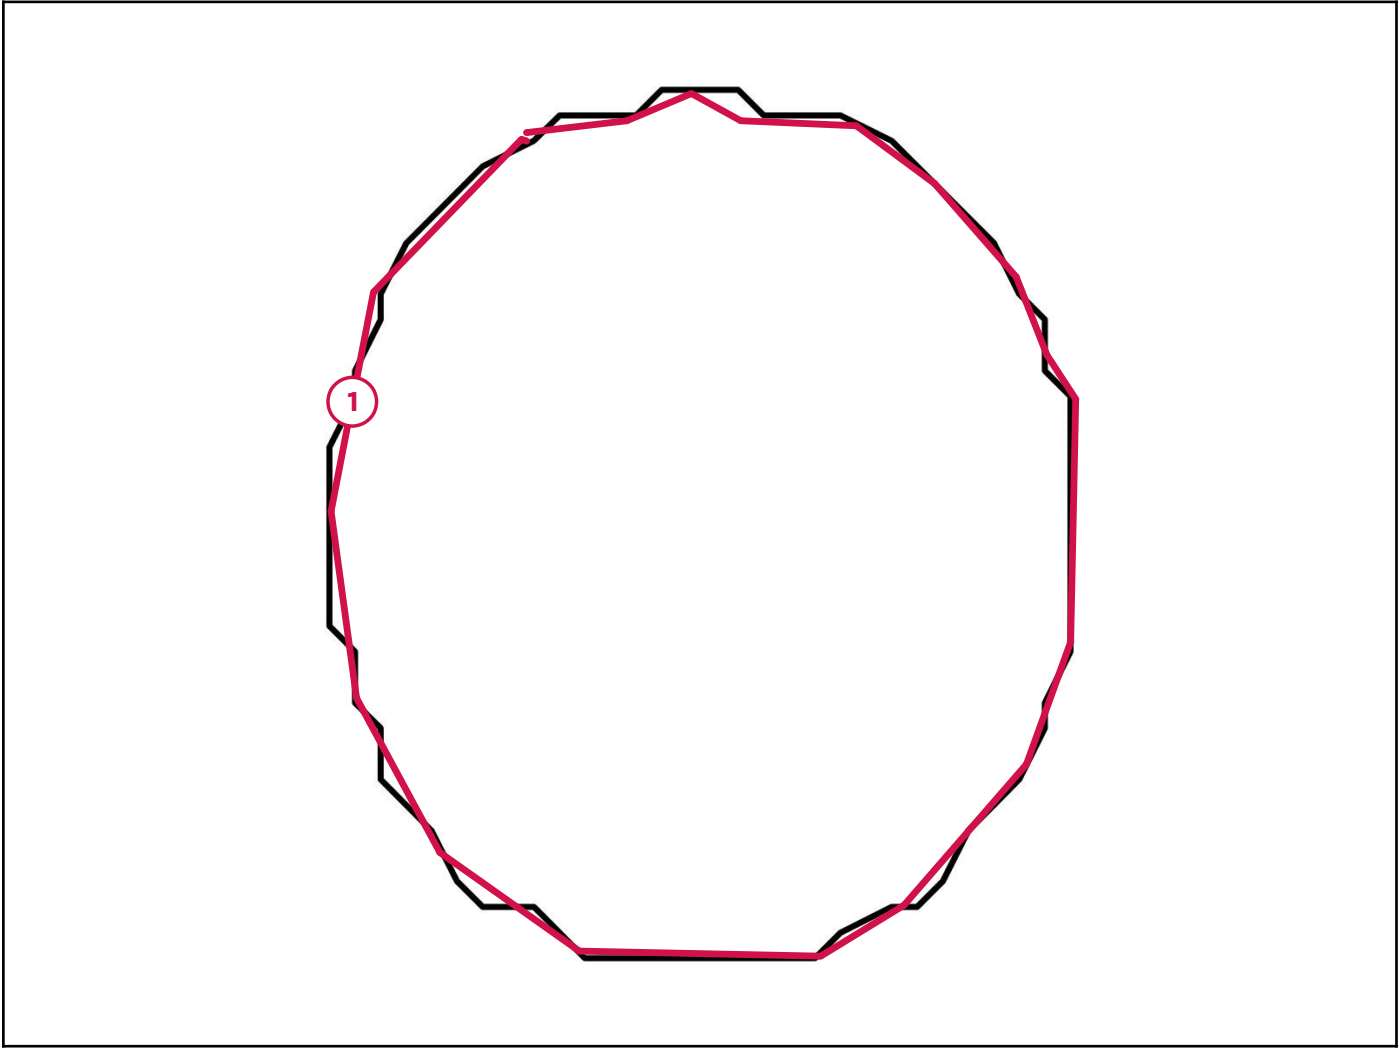
# Plan 4.1: Constructie plan

| Beschrijving | Type | Actie |
|---|---|---|
| 1. Cementbuis in tuin | Asbestmateriaal | Dringend verwijderen |

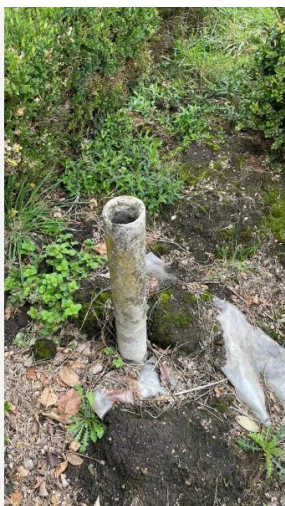
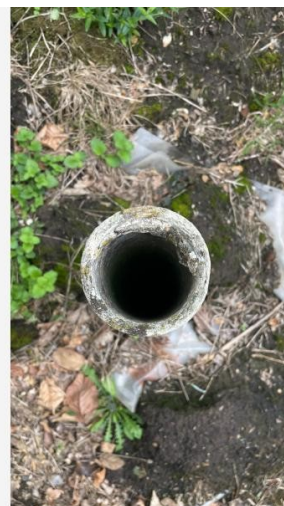
| Beschrijving | Cementbuis in tuin |
| Primaire drager | Oude paal (hol) die afgebroken is. |
| Asbestmaterialen | <ul style="list-style-type: none"><li>• Buis, koker, leiding, pijp, doorvoer</li></ul> |
| Bindmiddel van asbestmateriaal | Cement |
| Gebondenheid op basis van bindmiddel | Hecht |
| Hoeveelheid (gewicht - aantal) | <ul style="list-style-type: none"><li>• 5,00 kg - 1 stuk</li></ul> |

**Dringend verwijderen**

- Verwijder het asbestafval.

EH via doe-het zelf : De dorpels en tablet kunnen voorzichtig losgebeiteld worden , extra bevochtigen om stof te voorkomen + dragen van de nodige beschermingsmiddelen (mondmasker ffp3, handschoenen,tyvec ) verpakken in plastic folie en afvoeren naar het containerpark als hechtgebonden asbestafval.

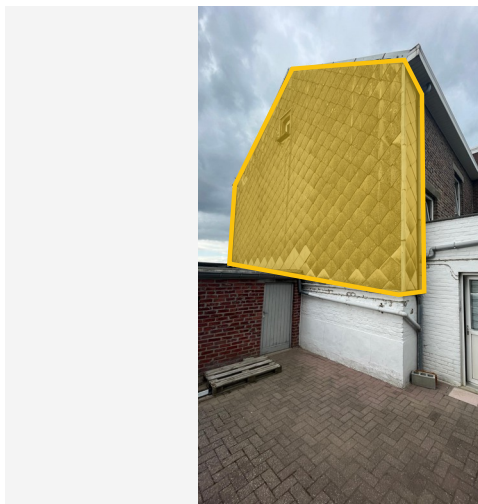
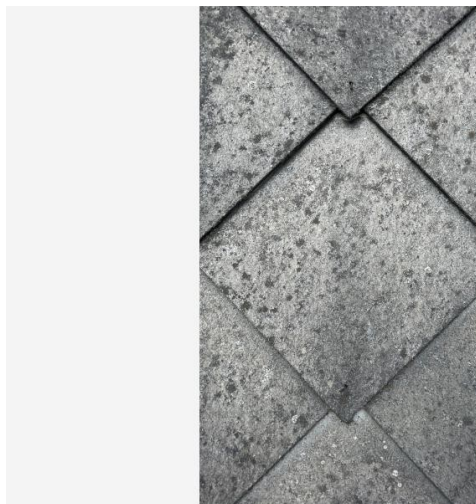
Het asbestmateriaal valt onder de mijlpaal van 2034.

Verwijderen

| Opmerking | <p>De rechterzijgevel en een stukje van de achtergevel werd afgewerkt met cement leien. Deze leien zijn asbestverdacht. De ADI kon asbestvezels vaststellen.</p> <p>De oppervlakte is een berekende schatting. Er worden geen rechten verleend aan deze oppervlaktes.</p> |

EH via doe-het zelf : De dorpels en tablet kunnen voorzichtig losgebeiteld worden , extra bevochtigen om stof te voorkomen + dragen van de nodige beschermingsmiddelen (mondmasker ffp3, handschoenen,tyvec ) verpakken in plastic folie en afvoeren naar het containerpark als hechtgebonden asbestafval.

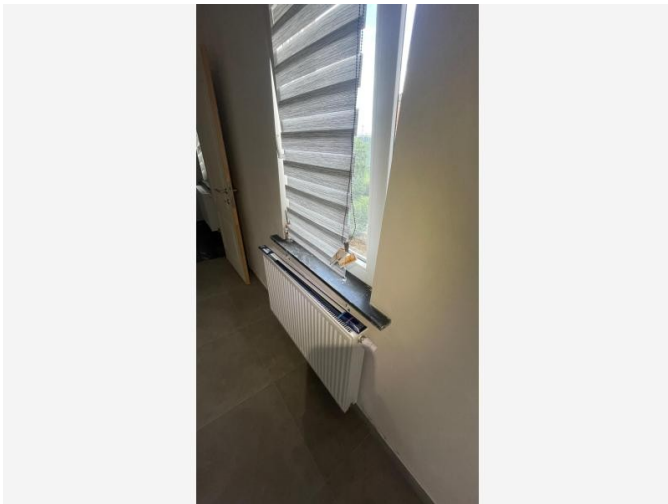
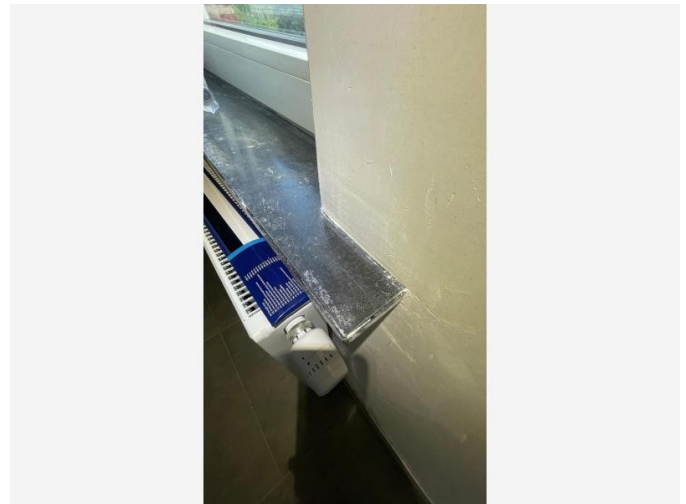
| Opmerking | De oppervlakte is een beredeneerde schatting daar niet vastgesteld kan worden hoeveel cm de deksteen onder het raam zit. Er worden geen rechten verleend aan deze maten. |

- Eenvoudige handelingen: mag via doe-het-zelf of door werknemer(s) met opleidingsattest eenvoudige handelingen  
Deze toepassing kan door een aannemer die over een opleidingsattest eenvoudige handelingen beschikt of door een particulier (doe-het-zelf), verwijderd worden indien er geen verhoogd risico op vrijgave van asbestvezels (max. concentratie 0,01 vezels/cm<sup>3</sup> - CODEX Art. VI.3-54) ontstaat en de toepassing voorafgaand wordt gefixeerd/bevochtigd; de individuele elementen zonder machinale werktuigen en zonder breken of gooien een voor een losgemaakt worden; en ten slotte in gesloten verpakking weggevoerd worden naar een erkend afvalpunt (recyclagepark).

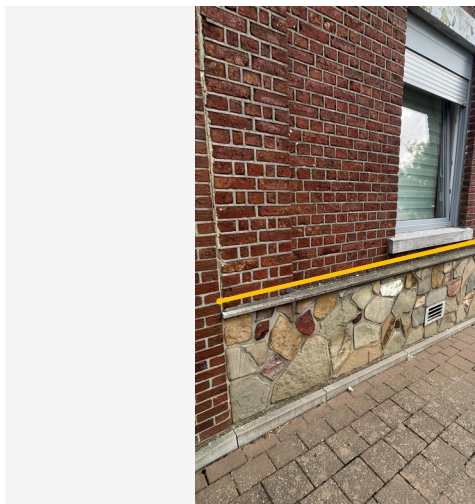
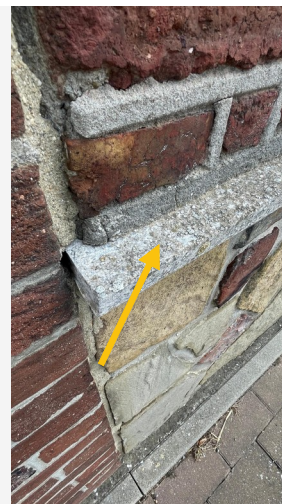
| Opmerking | Het gewicht is een beredeneerde schatting. Er worden geen rechten verleend aan deze oppervlaktes. |

EH via doe-het zelf : De dorpels en tablet kunnen voorzichtig losgebeiteld worden , extra bevochtigen om

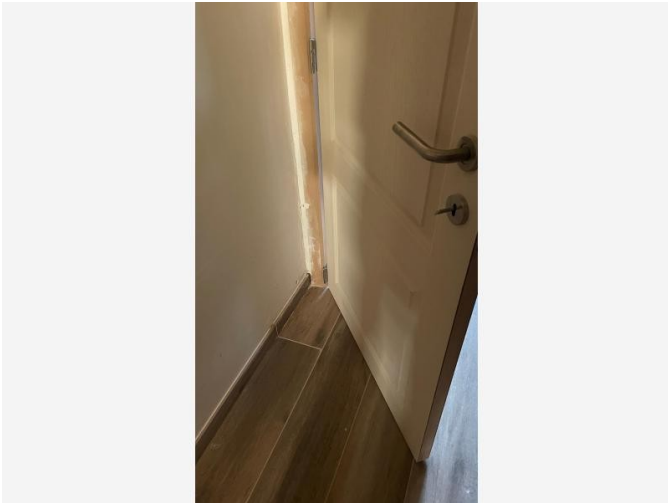
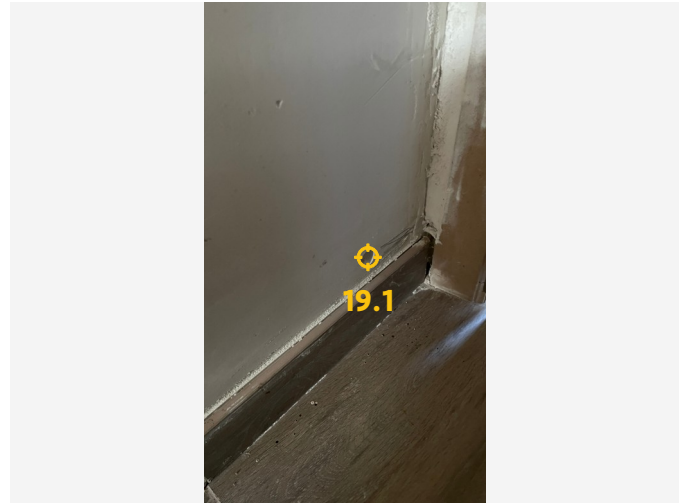
## Fiche 19: Pleisterwerk muur

Geen asbest

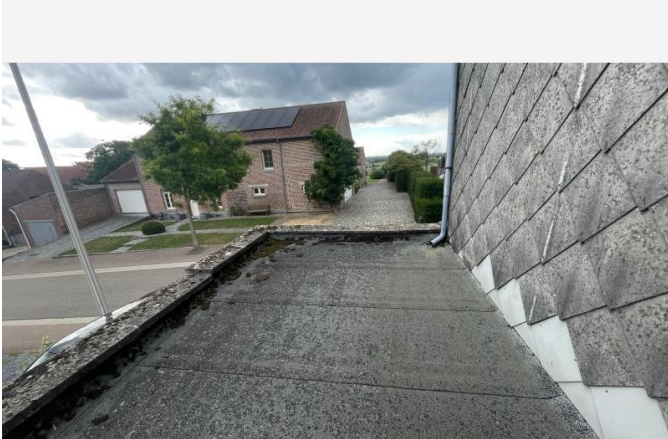
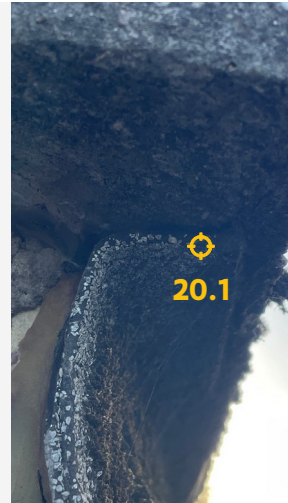
## Fiche 20: roofing plat dak garage

Geen asbest

| Opmerking | Om gevolgschade en lekkages te voorkomen en niet destructief te werk te gaan, is alleen de toplaag bemonsterd. We kunnen geen uitspraak doen over de onderliggende lagen. Bij renovatie of sloop dient er een destructief onderzoek uitgevoerd te worden van de roofing. Eventuele onderliggende niet inspecteerbare lagen kunnen asbesthoudend zijn. Gelieve bij grondige renovatie hiermee rekening te houden. |

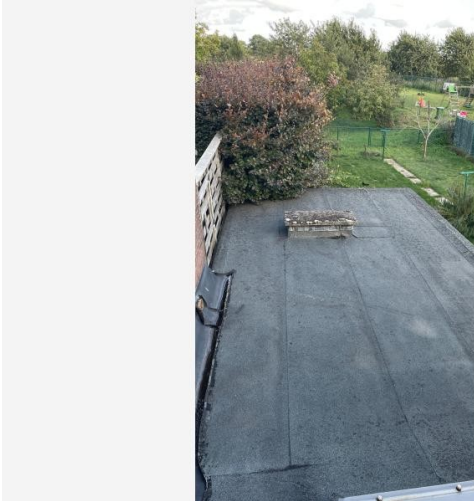
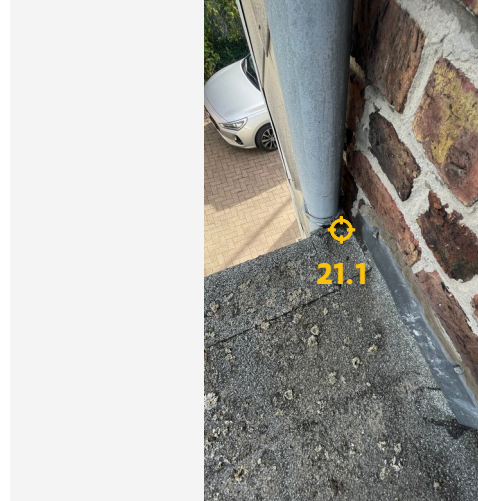
## Fiche 21: roofing plat dak aanbouw

Geen asbest

| Opmerking | <p>De oppervlakte en dikte is een berekende schatting. Er worden geen rechten verleend aan deze oppervlaktes. De dikte is een schatting en is daarom niet altijd representatief.</p> <p>Om gevolgschade en lekkages te voorkomen en niet destructief te werk te gaan, is alleen de toplaag bemonsterd. We kunnen geen uitspraak doen over de onderliggende lagen. Bij renovatie of sloop dient er een destructief onderzoek uitgevoerd te worden van de roofing. Eventuele onderliggende niet inspecteerbare lagen kunnen asbesthoudend zijn. Gelieve bij grondige renovatie hiermee</p> |

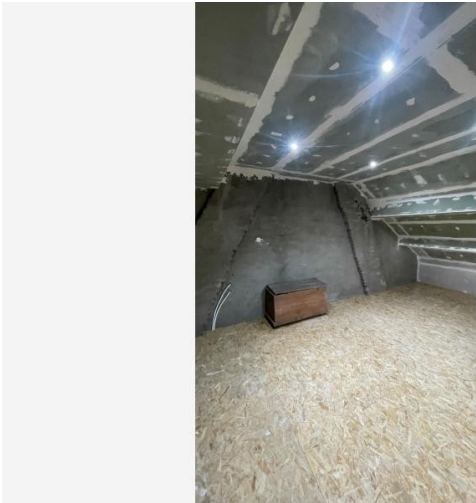
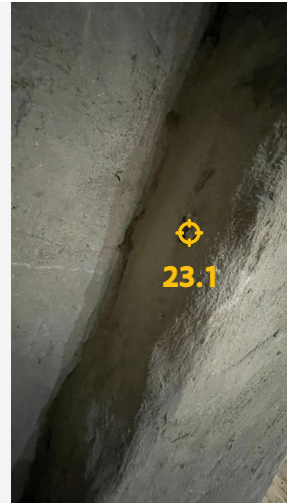
## Fiche 23: Cementering zolder

Geen asbest

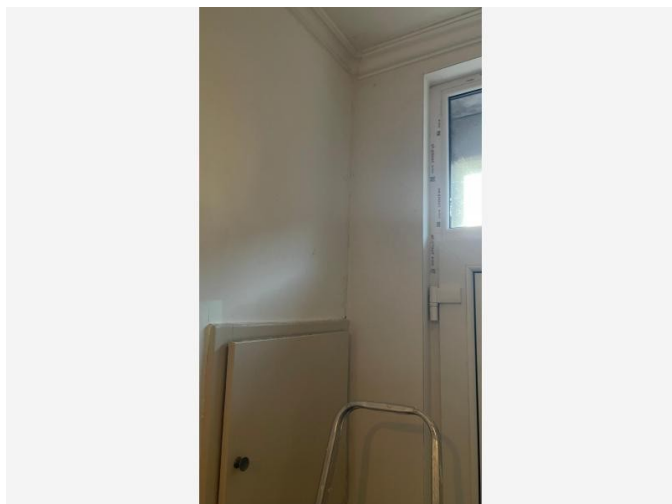
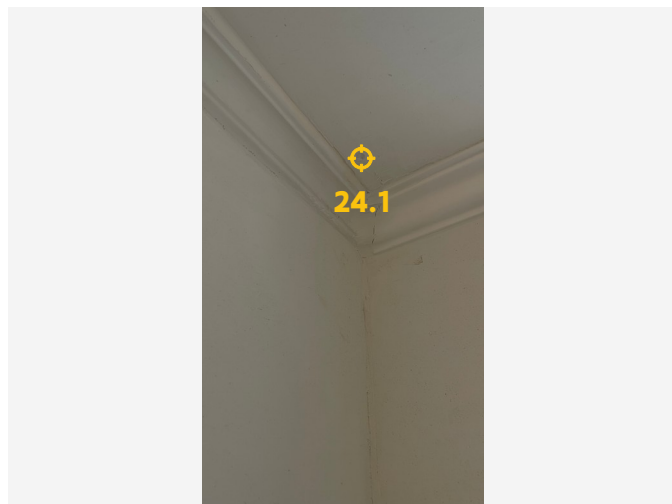
## Fiche 24: Pleisterwerk plafond

Geen asbest
